# 동탄석우배수지

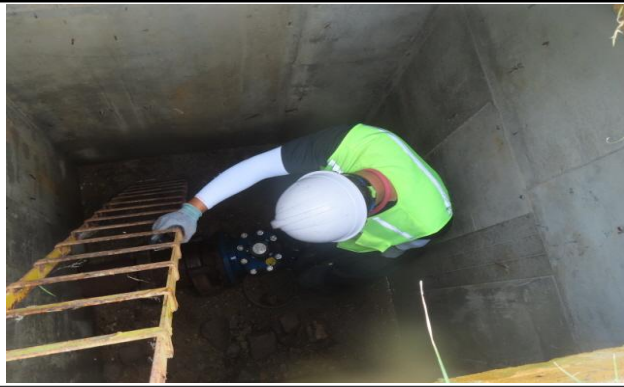
밸브실 외관조사

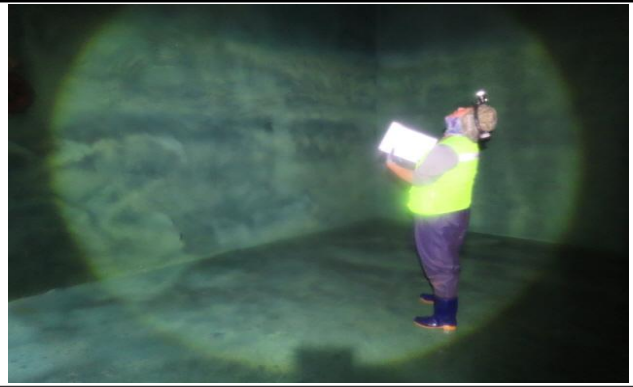
배수지 외관조사

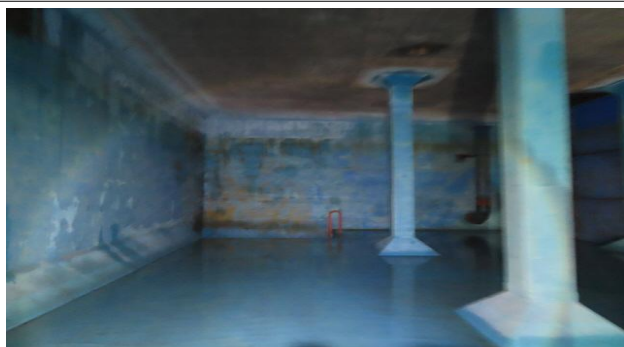
배수지 1지 내부 전경

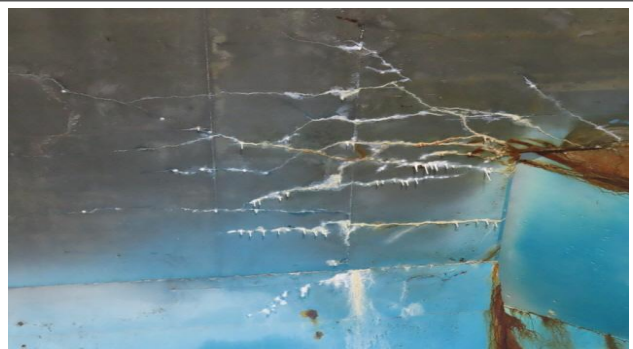
배수지 1지 상부슬래브 철근노출

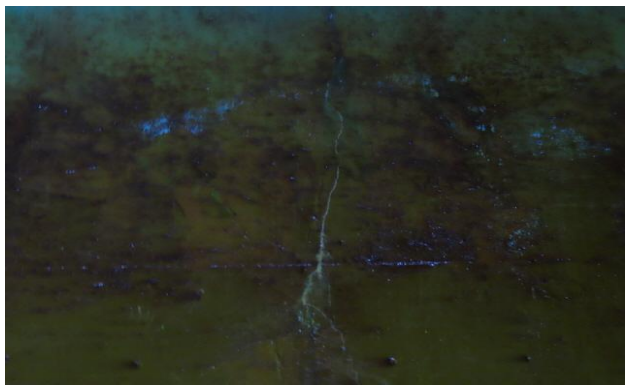
| 배수지 1지 벽체 균열(0.3mm미만) | 배수지 1지 계단 재료분리 |

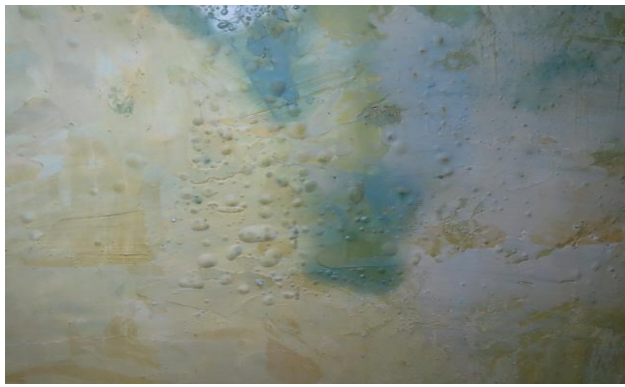
| 배수지 1지 벽체 도장기포 | 배수지 1지 하부슬래브 균열(0.3mm미만) |

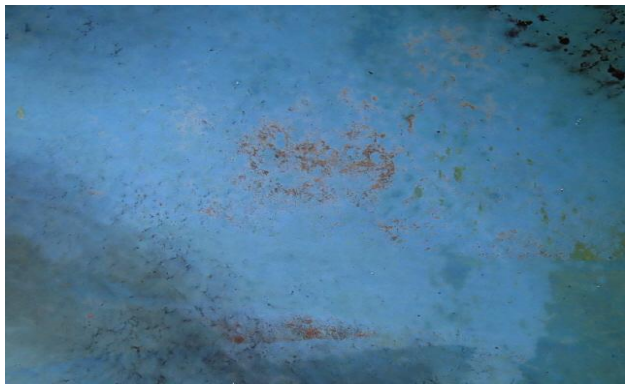
| 배수지 1지 하부슬래브 도장박리 | 배수지 1지 도류벽 지지프레임 탈락 |

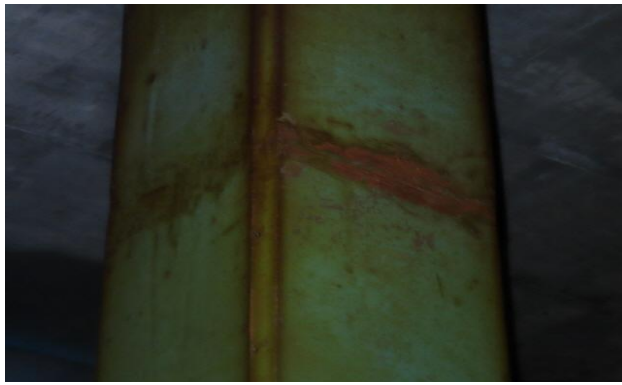
배수지 1지 기둥 도장박리

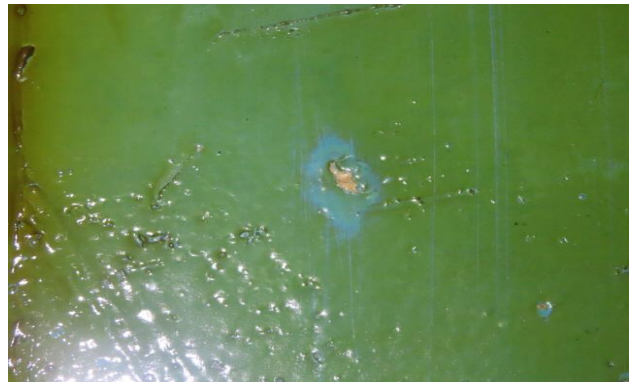
배수지 1지 기둥 백태

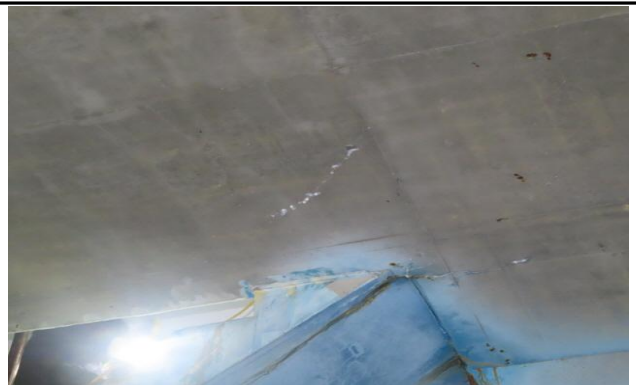
배수지 2지 상부슬래브 백태

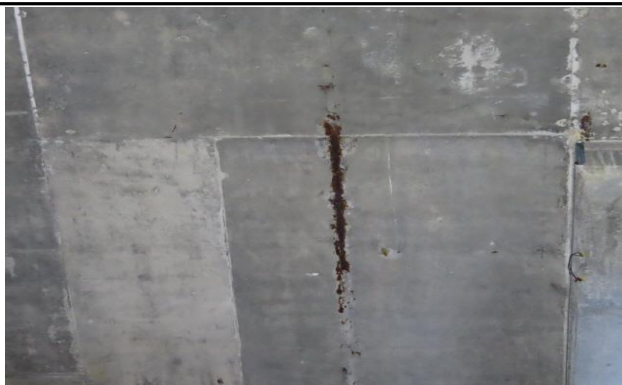
배수지 2지 상부슬래브 철근노출

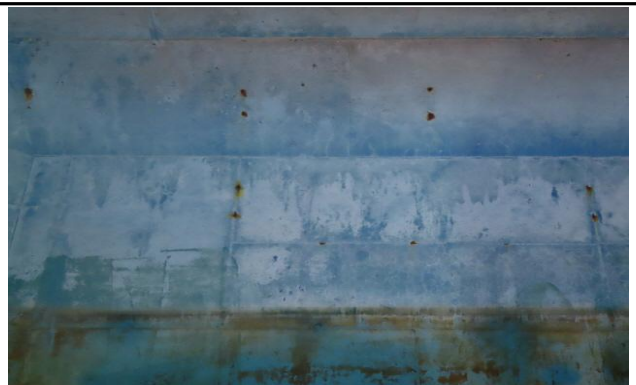
배수지 2지 벽체 녹

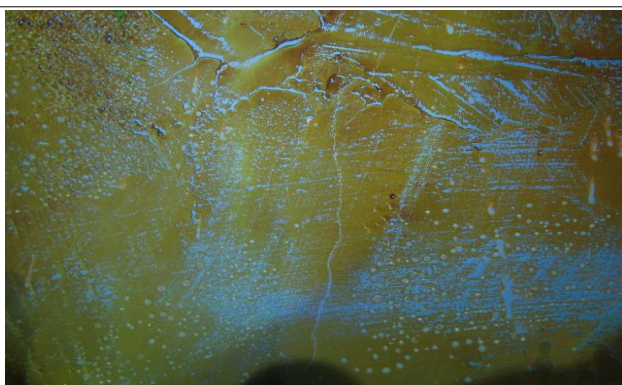
배수지 2지 벽체 균열(0.3mm미만)

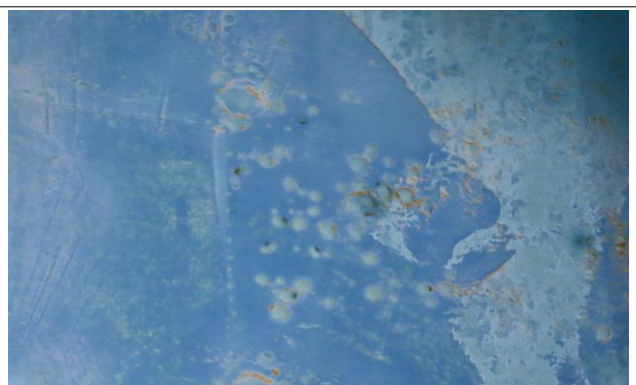
배수지 2지 벽체 도장기포

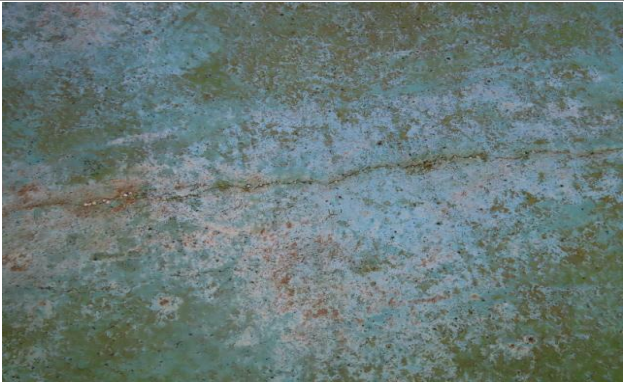
| 배수지 2지 하부슬래브 균열(0.3mm미만) | 배수지 2지 상부슬래브 백태 |

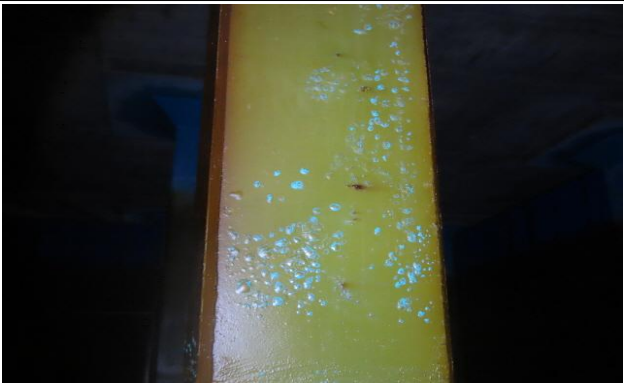
| 배수지 2지 기둥 도장기포 | 배수지 2지 하부슬래브 도장박리 |

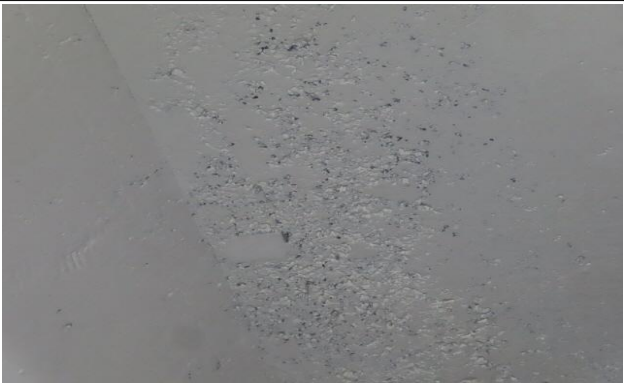
| 지하1층 상부슬래브 재료분리 | 지하1층 상부슬래브 박락(이음부) |

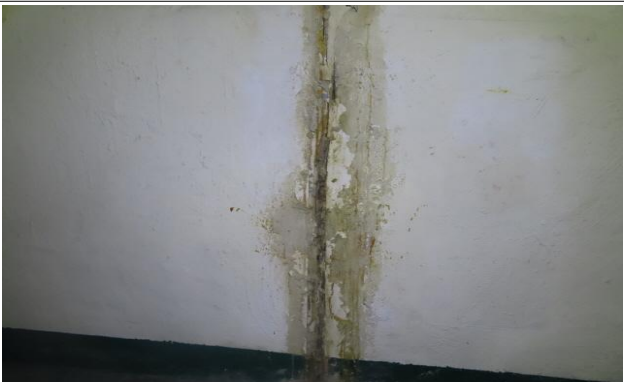
| 지하1층 벽체 실링재열화 | 지하1층 상부슬래브 박락(이음부) |

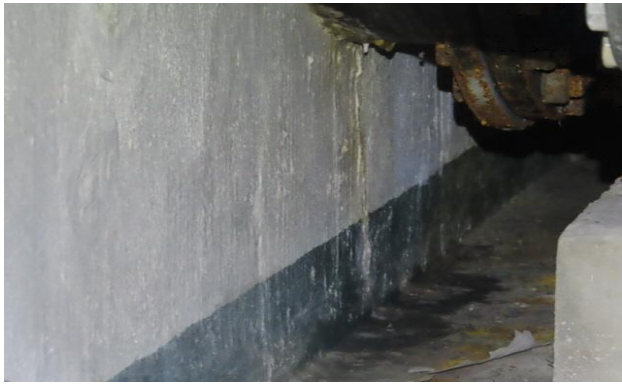
지하1층 벽체 백태

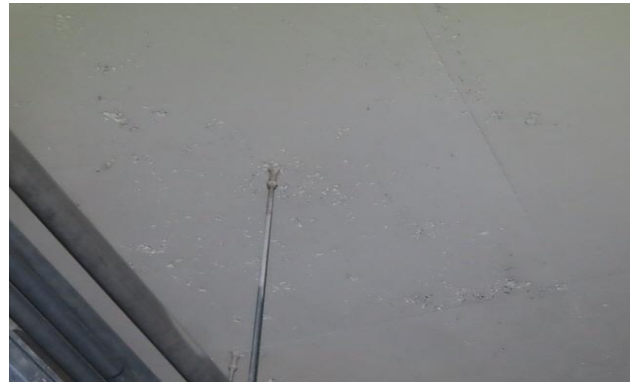
지하2층 상부슬래브 재료분리

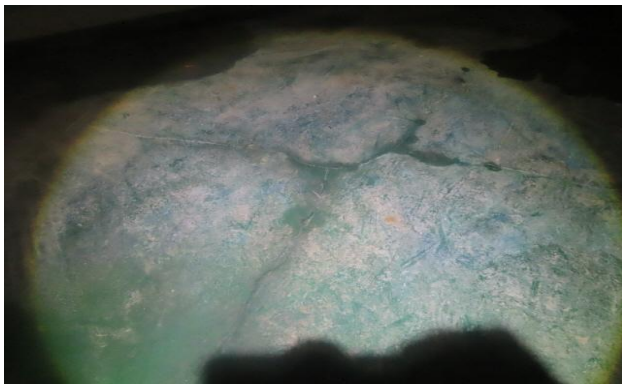
지하2층 하부슬래브 물탈들뜸

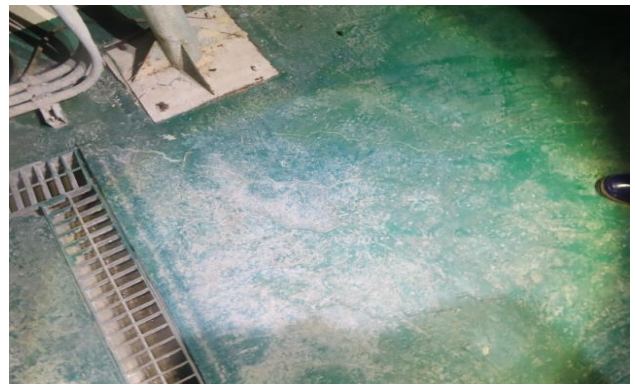
지하2층 하부슬래브 망상균열

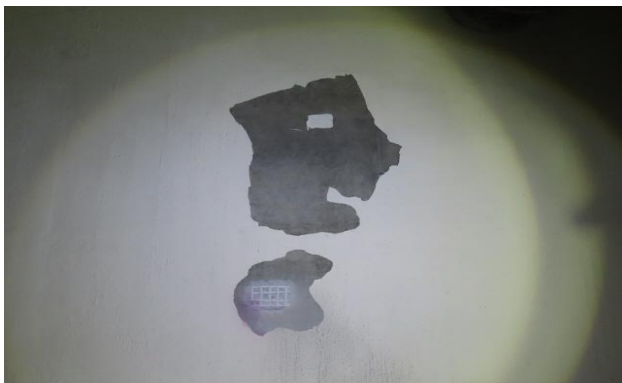
지하2층 벽체 도장박리

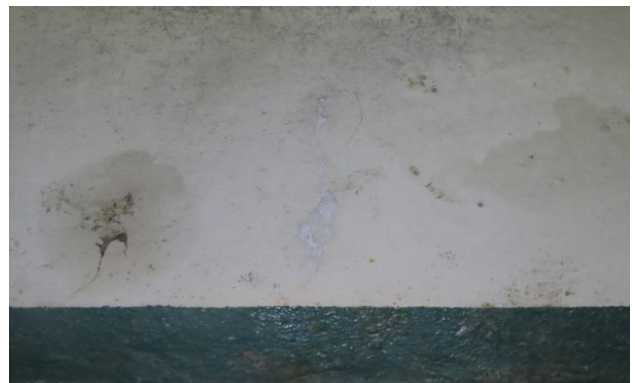
지하2층 벽체 백태

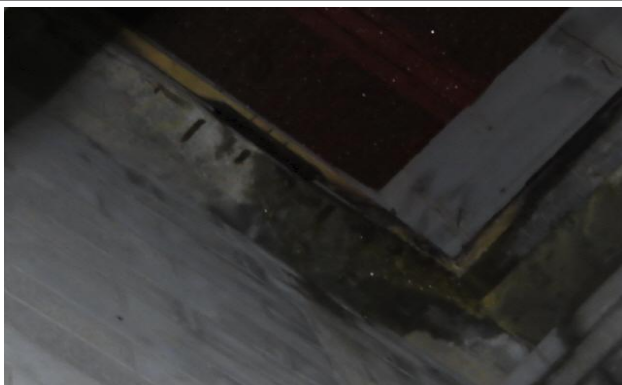
지하2층 장비투입구실 벽체 철근노출

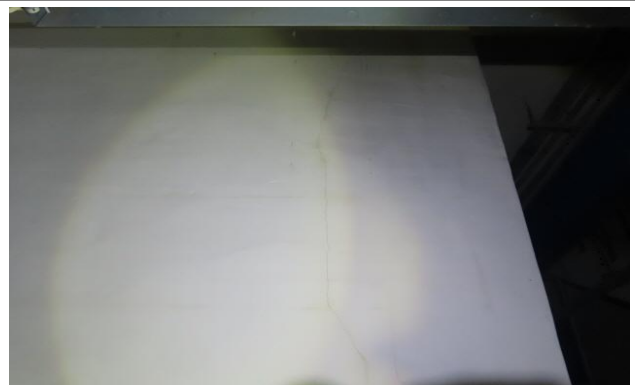
지하2층 장비투입구실 벽체 조적균열

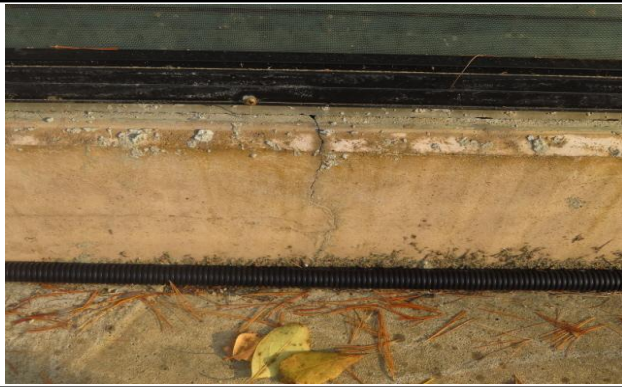
계단실 외부 몰탈균열

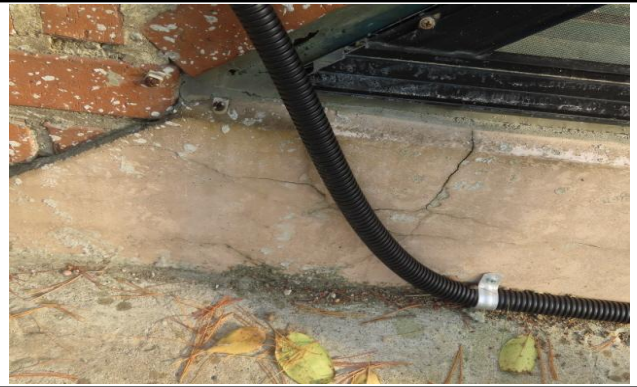
계단실 외부 몰탈균열

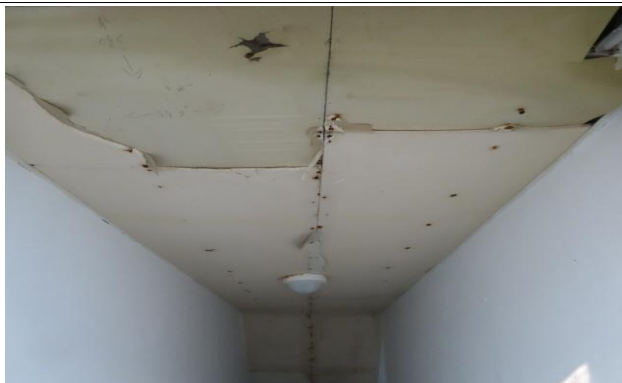
계단실 1지 내부 텍스탈락

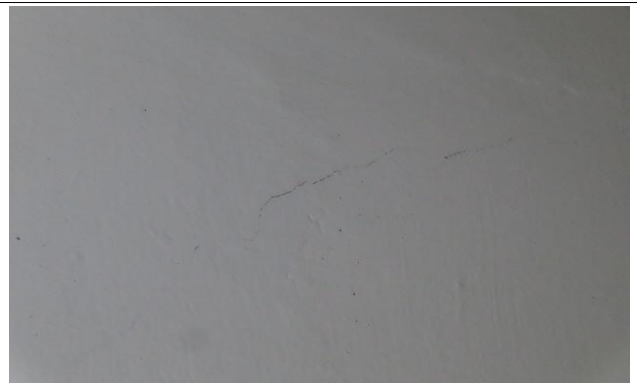
계단실 2지 내부 몰탈균열

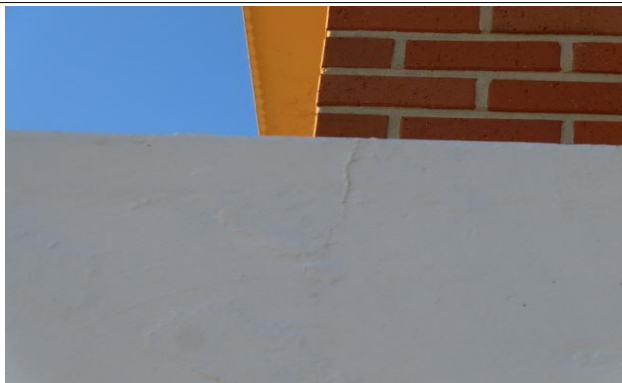
밸브계단실 외부 균열(0.3mm미만)

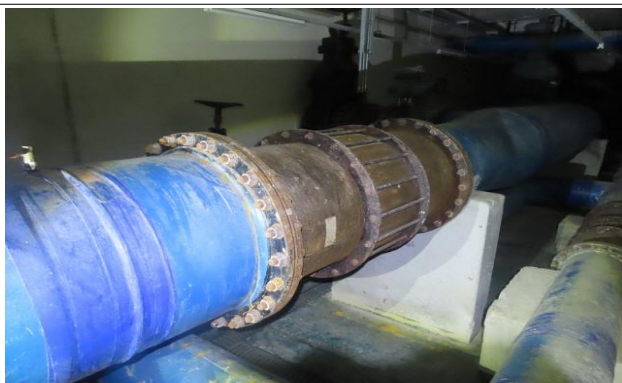
유출밸브실 관부식

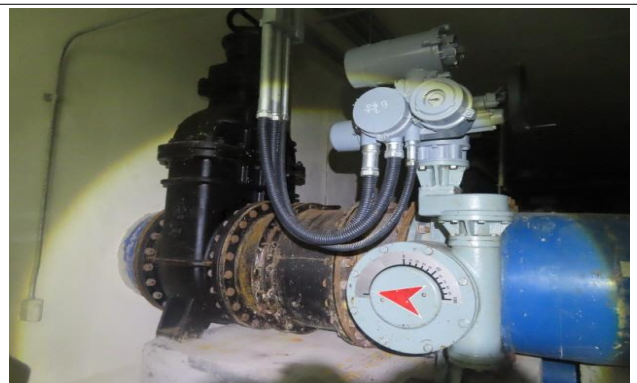
유출밸브실 관부식 및 볼트부식

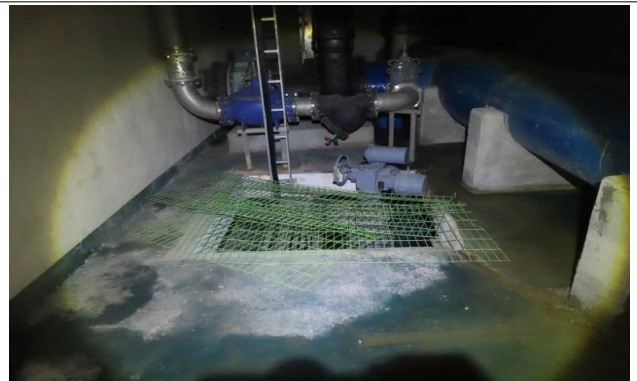
유입 밸브실 장비투입구 안전난간 미설치

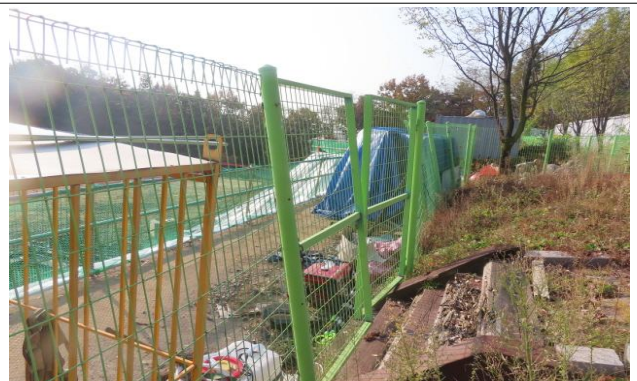
웬스 변형

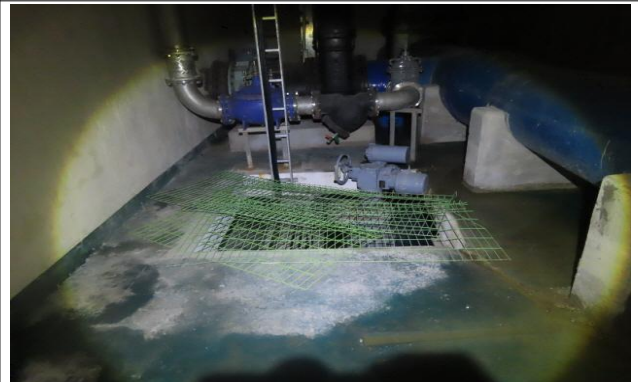
유입 밸브실 장비투입구 안전난간 미설치

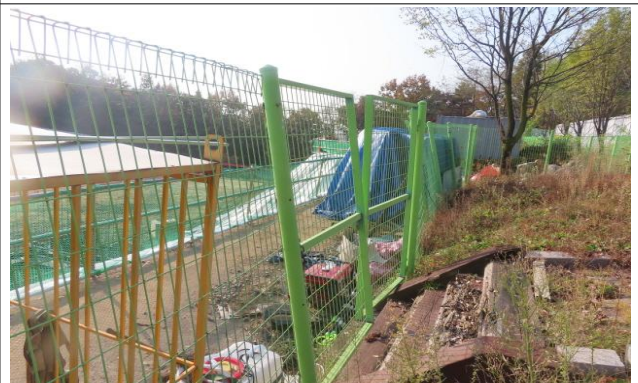
웬스 변형

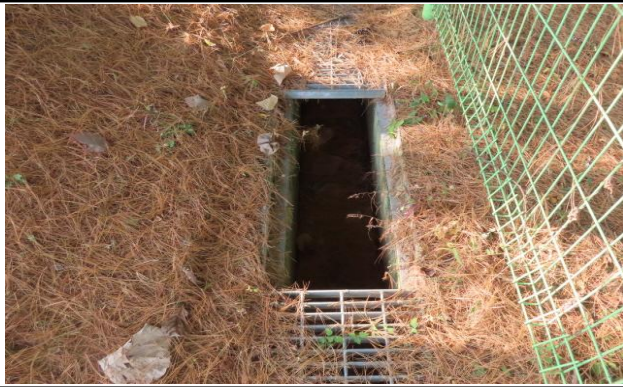
스틸그레이팅 유실

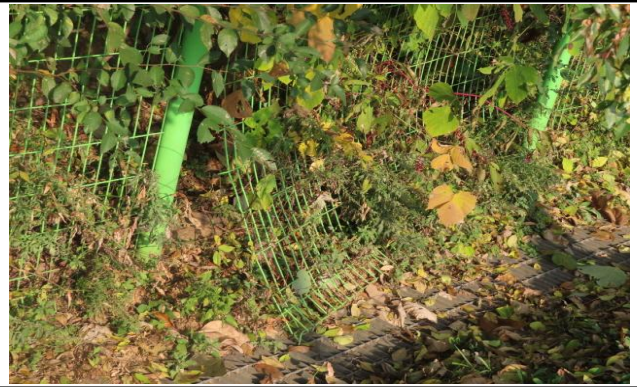
웬스 능형망 파손

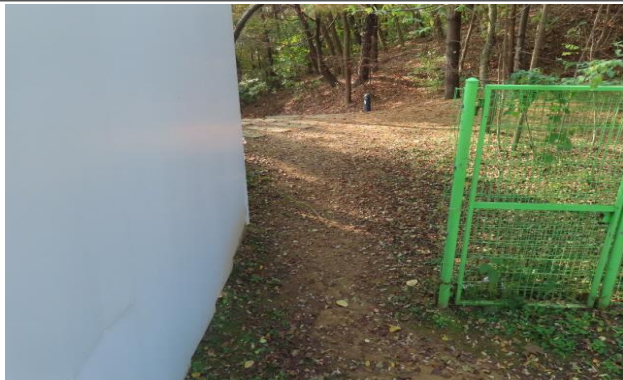
웬스 능형망 파손

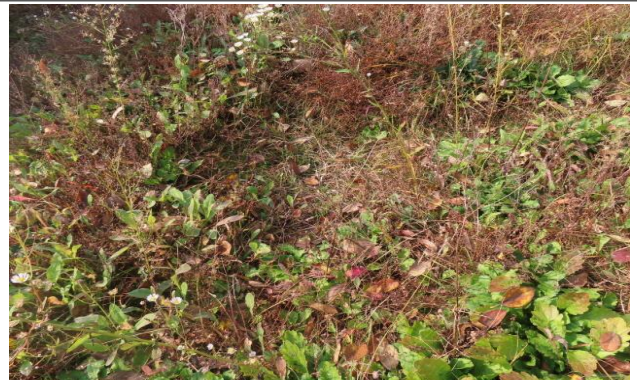
배수로 토사유실

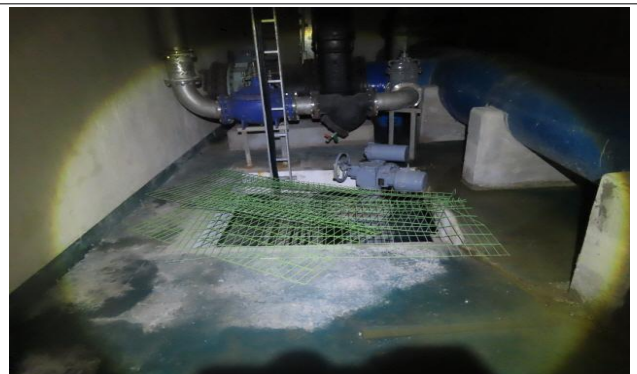
유입 밸브실 장비투입구 안전난간 미설치
