# 봉담상리배수지

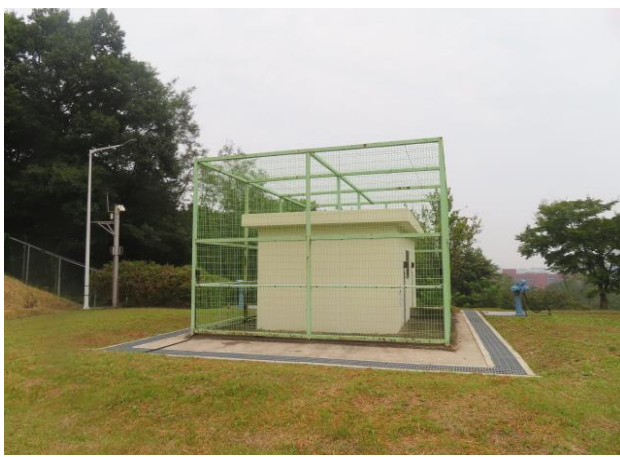
배수지 외부 전경

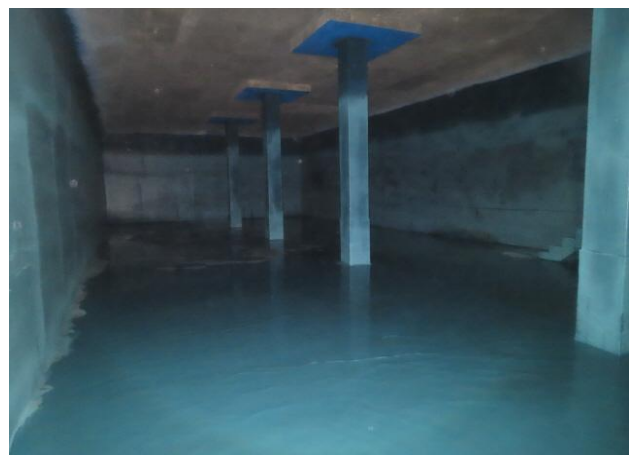
배수지 내부 전경

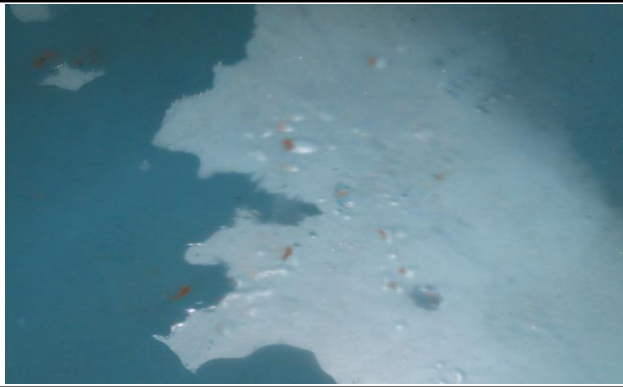
배수지 2지 하부슬래브 도장기포

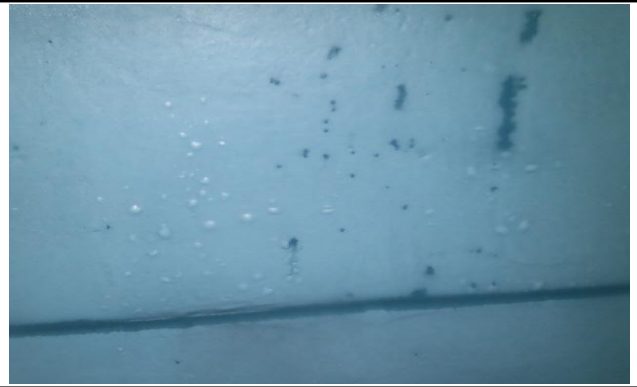
배수지 2지 벽체 도장기포

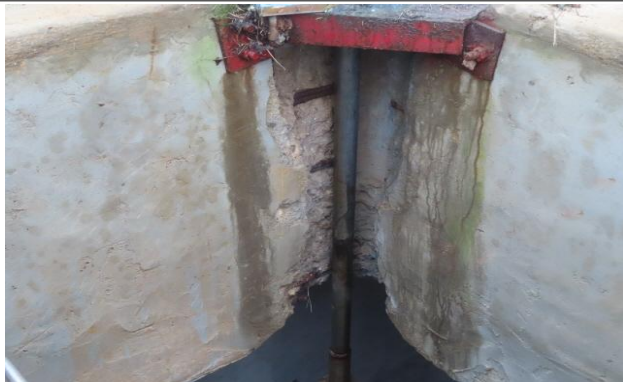
유입밸브실 1지 상부슬래브 철근노출

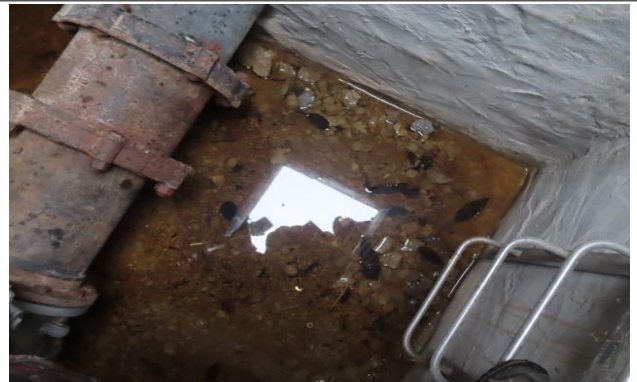
유입밸브실 1지 하부슬래브 체수

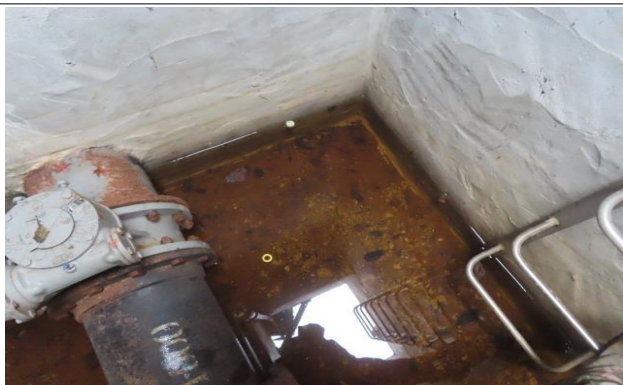
유입밸브실 2지 하부슬래브 체수

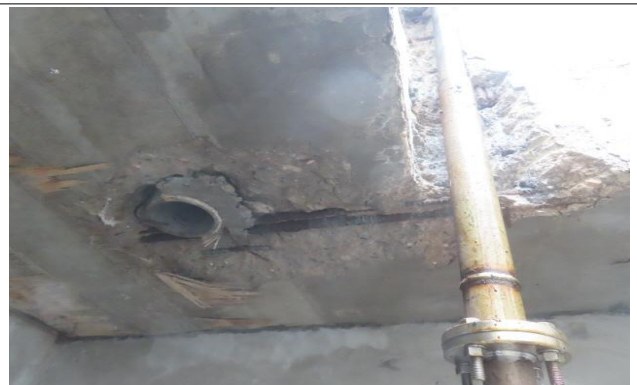
유입밸브실 2지 상부슬래브 철근노출

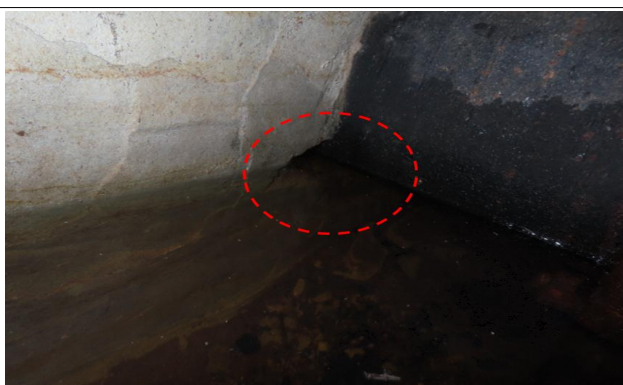
유입밸브실 2지 벽체 박락

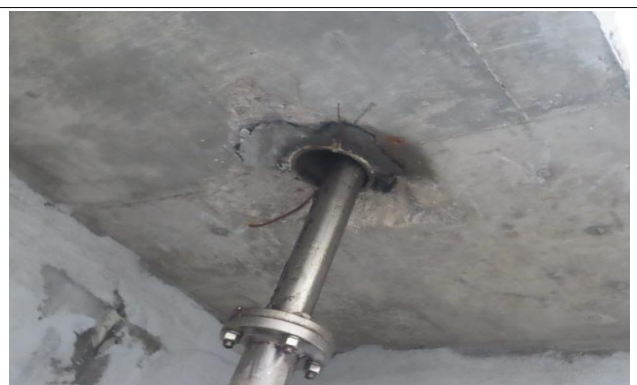
유출밸브실 1지 상부슬래브 박락

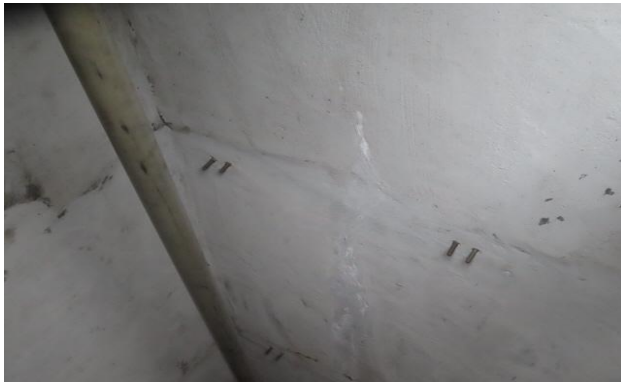
유출밸브실 1지 벽체 백태

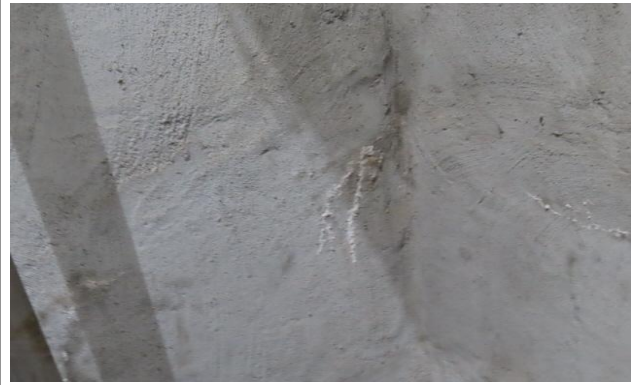
유출밸브실 2지 벽체 백태

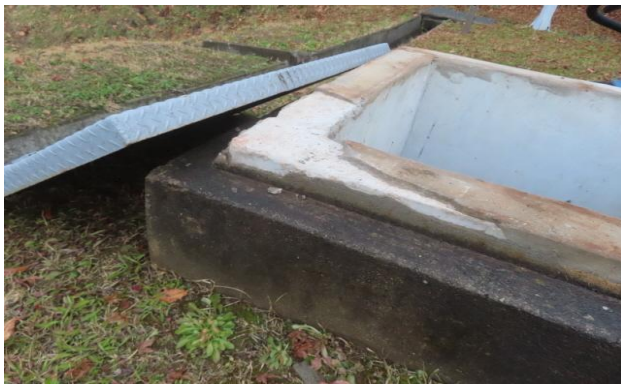
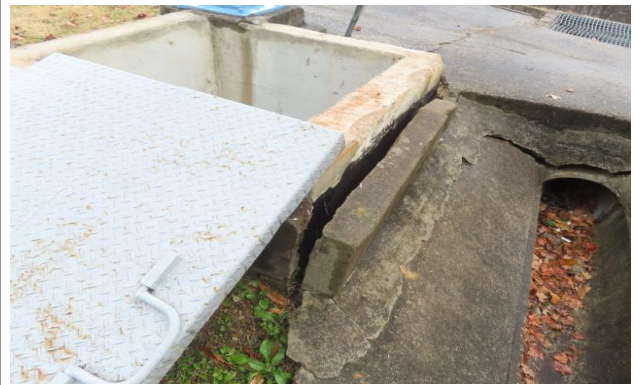
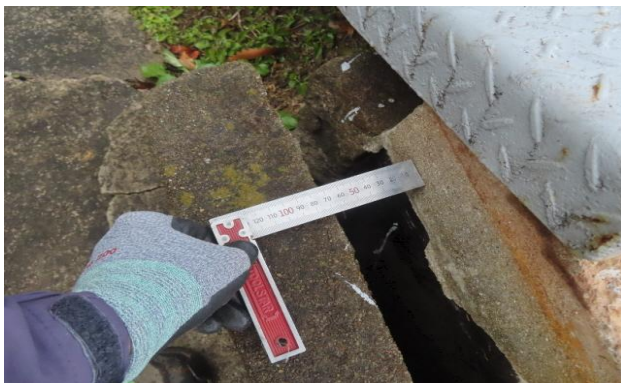
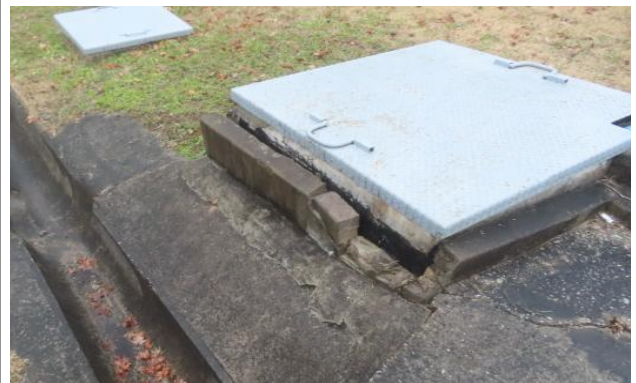
유출밸브실 2지 상부슬래브 몰탈파손

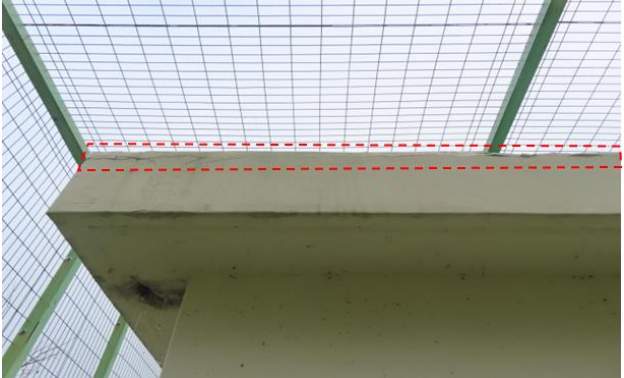
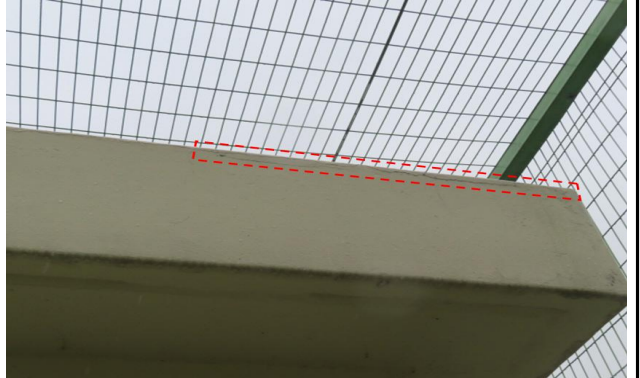
| <p>계단실 외부 몰탈박리</p> | <p>계단실 외부 몰탈박리</p> |

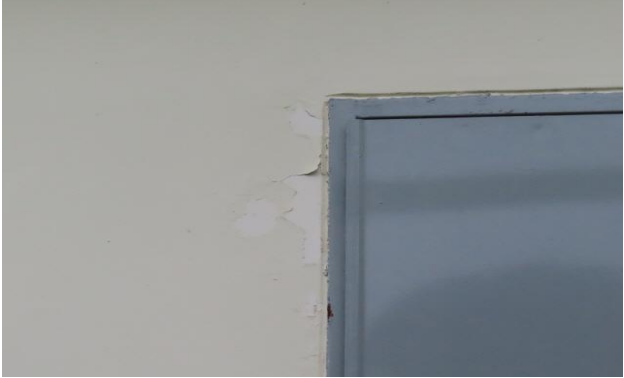
| <p>계단실 외부 도장박리</p> | <p>기타건축물(전기실 및 관리동) 균열 보수완료</p> |

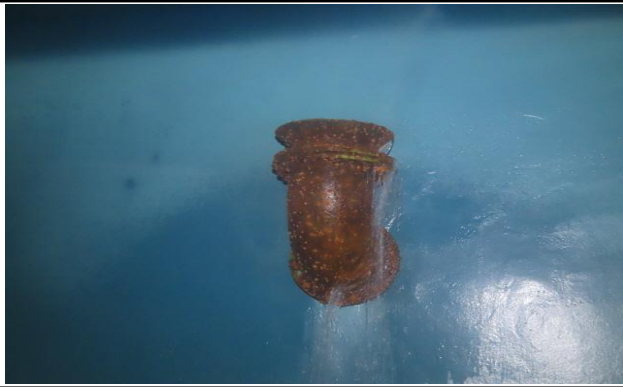
배수지 1지 유입 배관 관부식

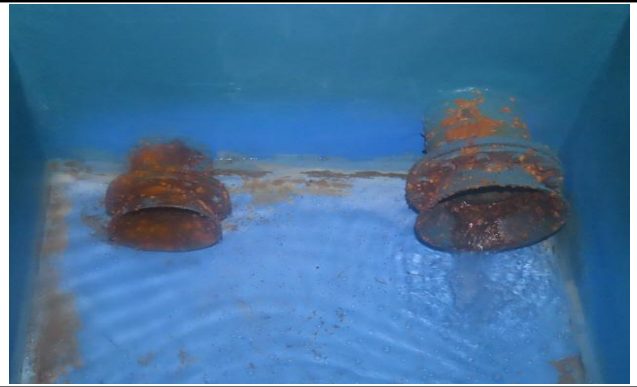
배수지 1지 유출 배관 관부식

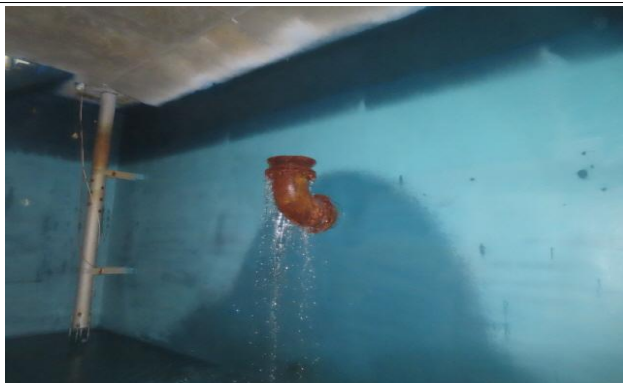
배수지 2지 유입 배관 관부식

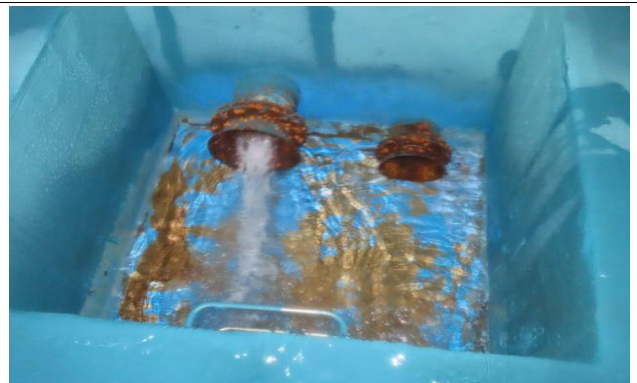
배수지 2지 유출 배관 관부식

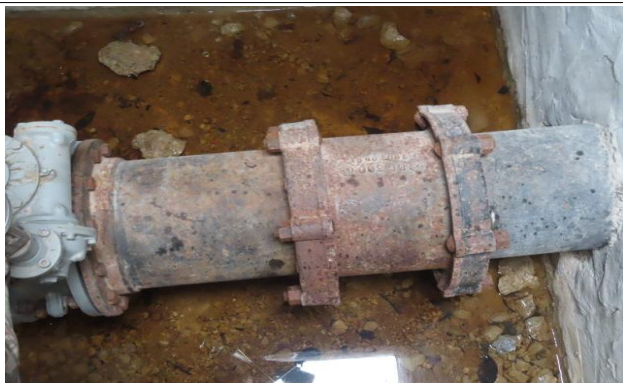
유입밸브실 1지 관부식

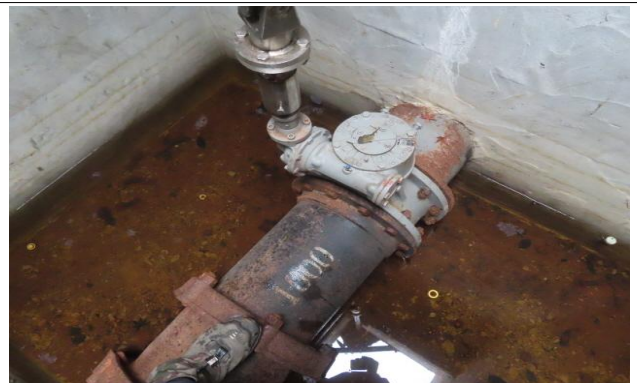
유입밸브실 2지 관부식

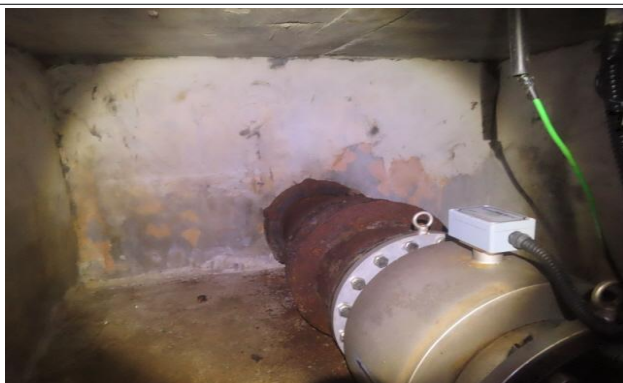
유량계실 관부식

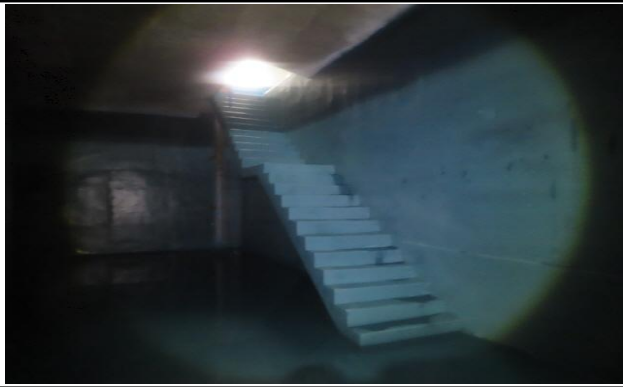
배수지 1지 안전난간 미설치

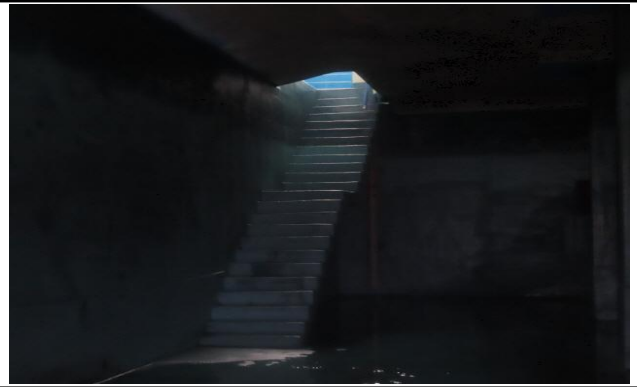
배수지 2지 안전난간 미설치

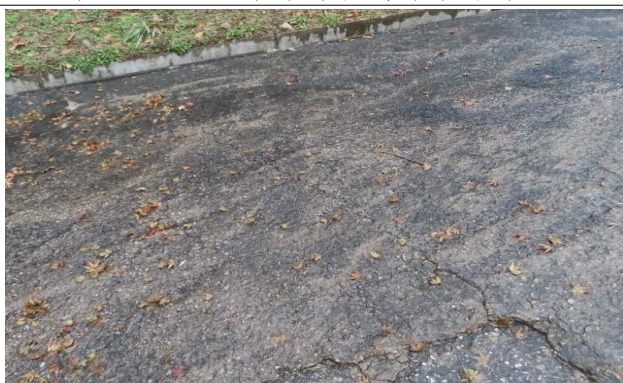
장내포장 포장균열

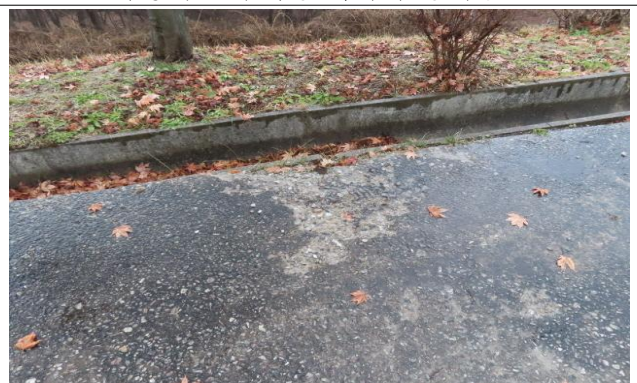
장내포장 포장파손

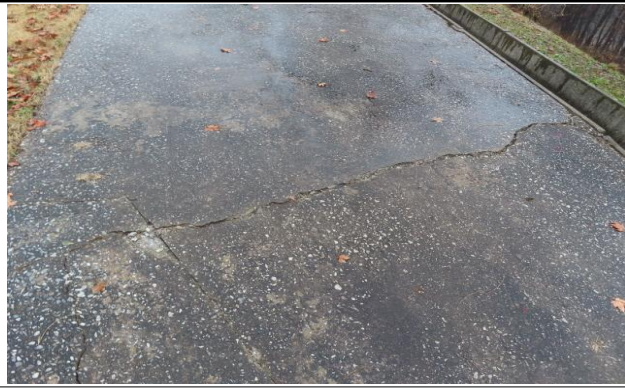
장내포장 포장균열

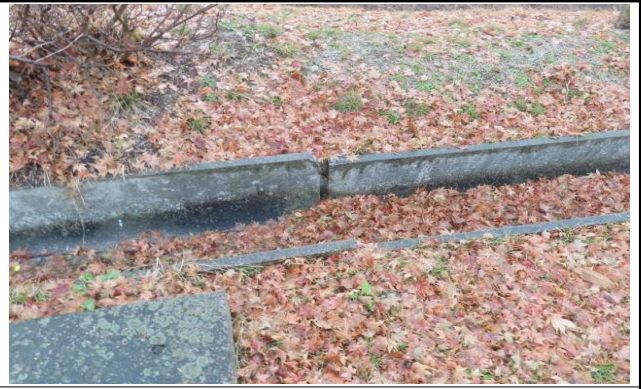
배수시설 배수로 침하

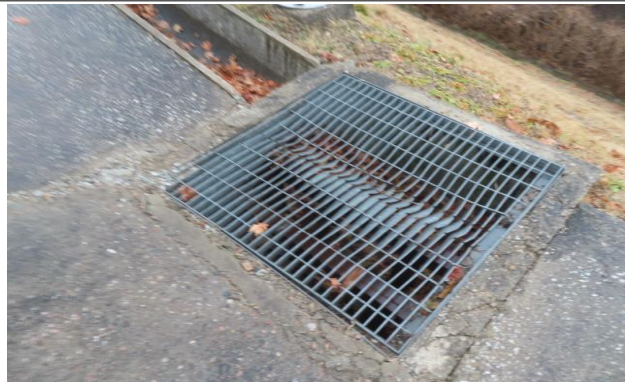
배수시설 스틸그레이팅 변형

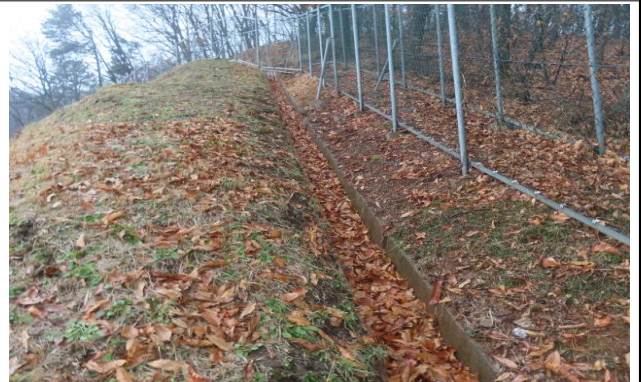
배수시설 이물질퇴적

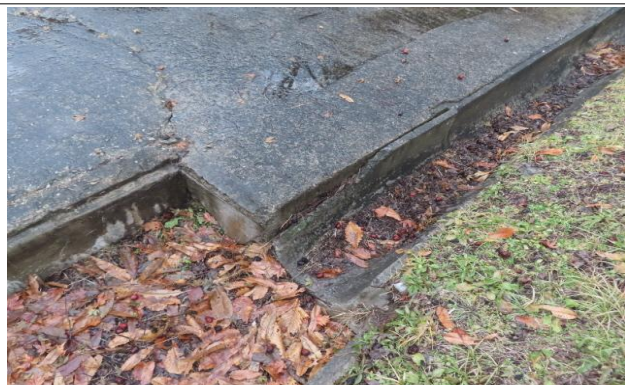
배수시설 배수로 파손

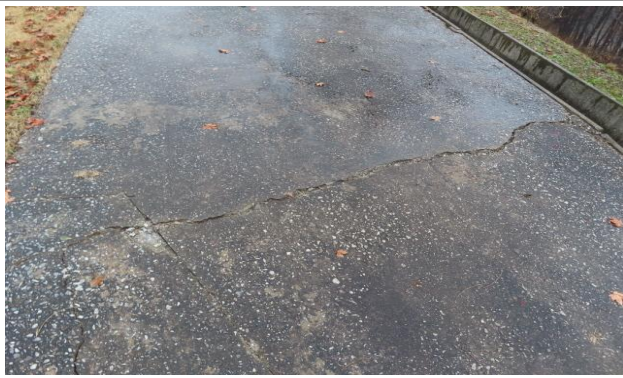
장내포장 포장균열

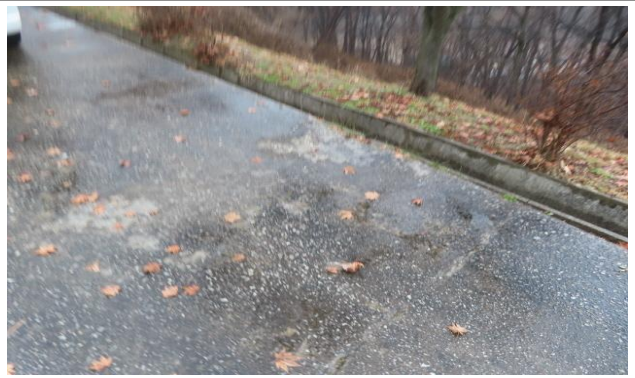
장내포장 포장파손
