# 장안사랑배수지

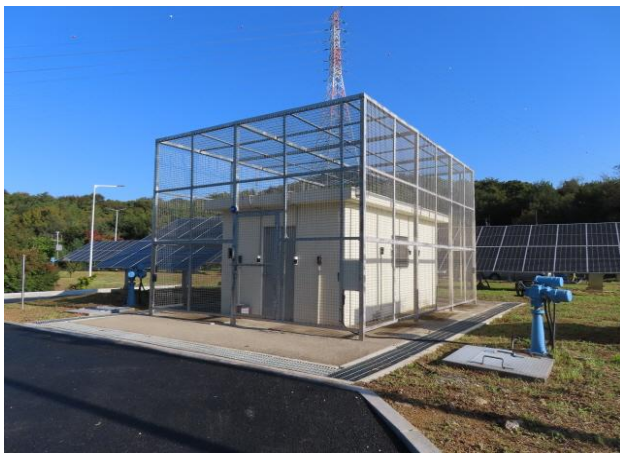
배수지 외부 전경

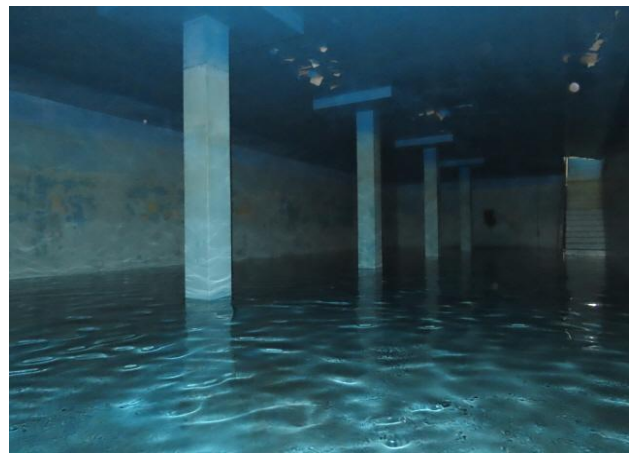
배수지 내부 전경

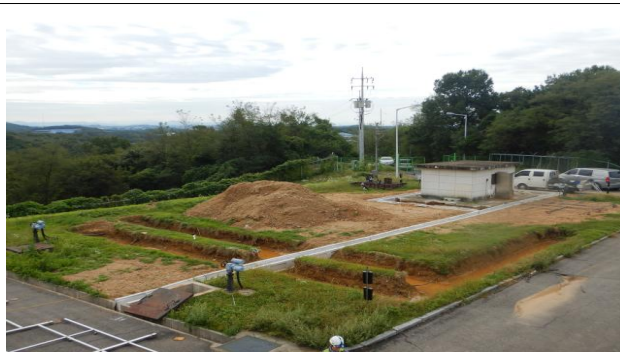
배수지 상부 전경 (2021년)

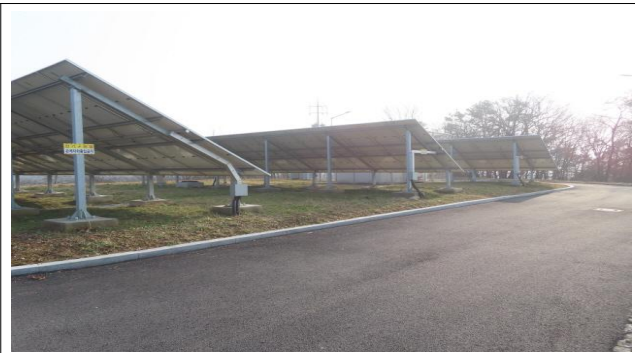
배수지 상부 전경 (2023년)

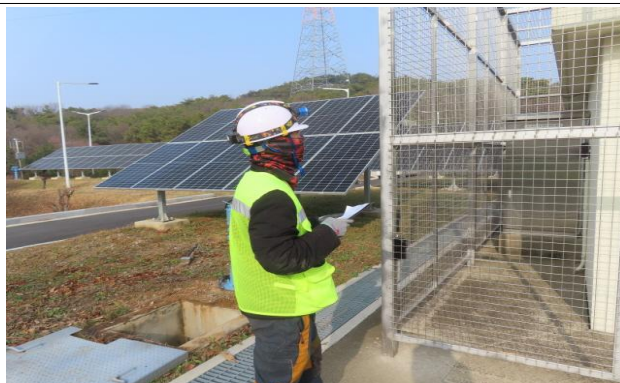
검수실 외관조사

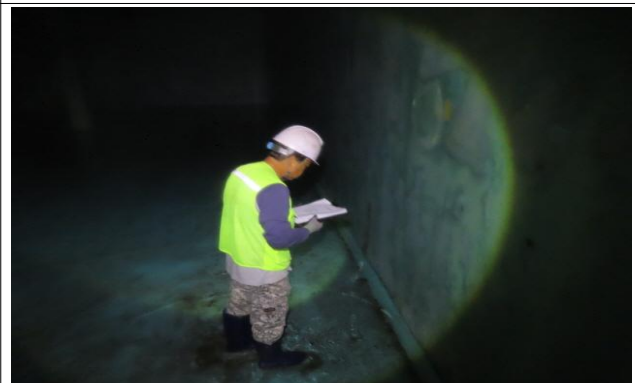
배수지 외관조사

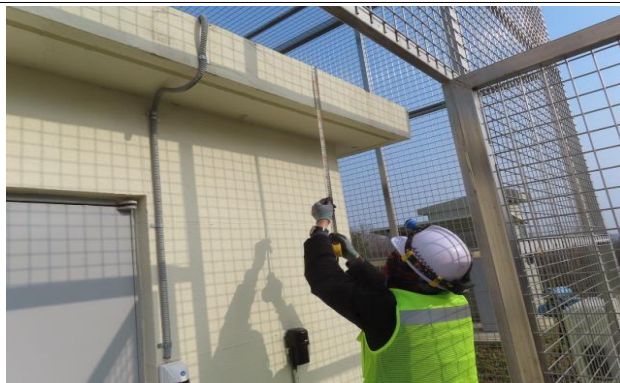
검수실 제원측정

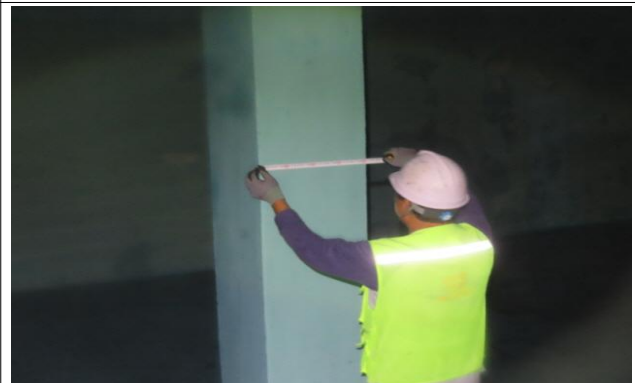
배수지 제원측정

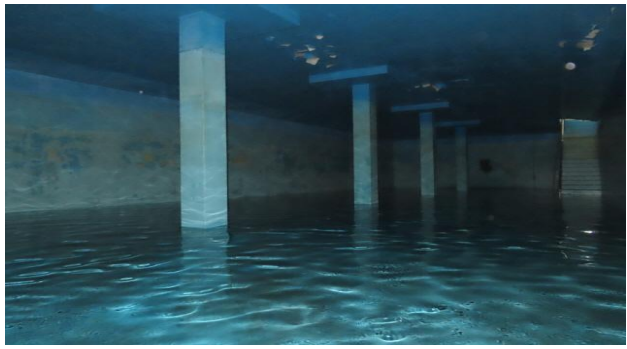
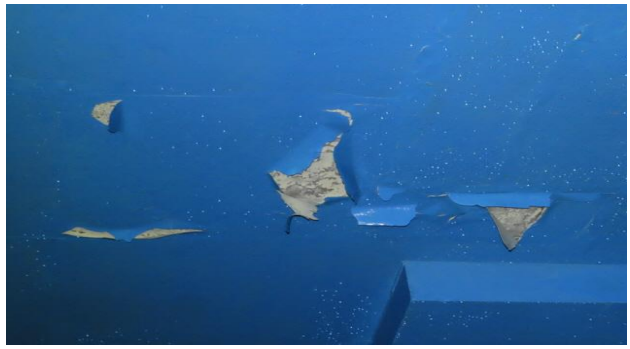
| 배수지 1지 내부 전경 | 배수지 1지 상부슬래브 도장박리 |

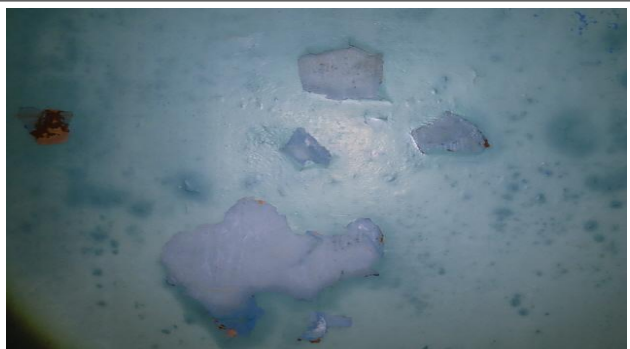
| 배수지 1지 하부슬래브 도장박리 | 배수지 1지 벽체 도장박리 |

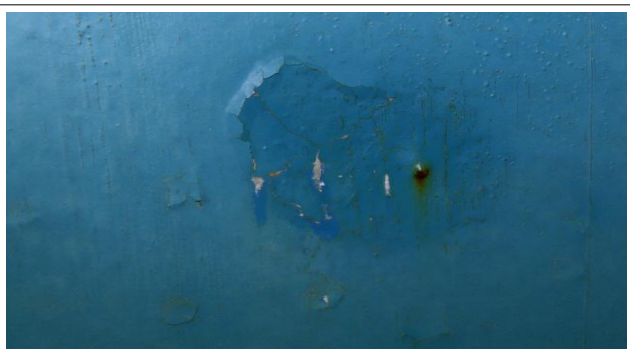
| 배수지 1지 기둥 도장박리 | 배수지 1지 벽체 백태 |

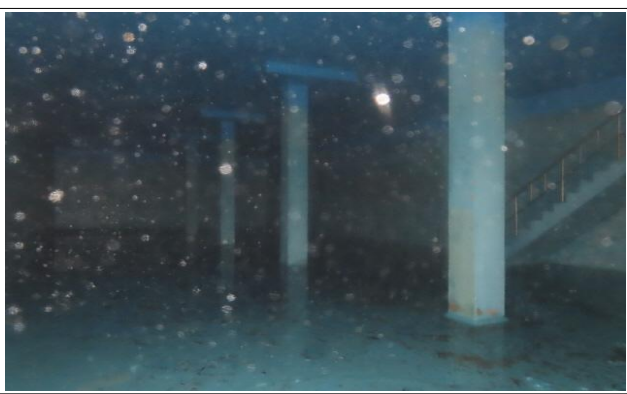
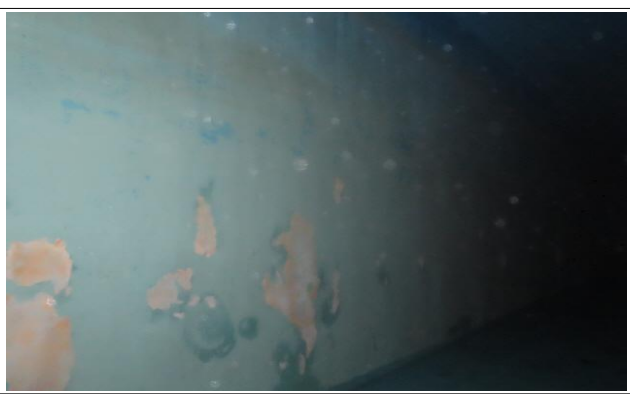
| 배수지 2지 내부 전경 | 배수지 2지 벽체 도장박리 |

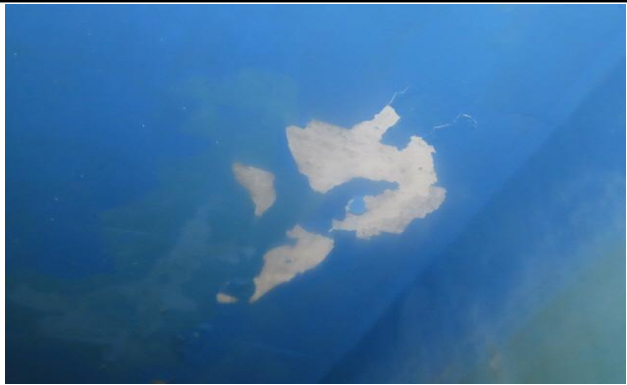
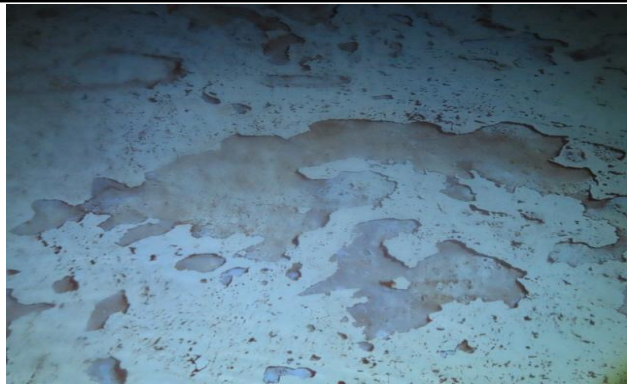
| 배수지 2지 상부슬래브 도장박리 | 배수지 2지 하부슬래브 도장박리 |

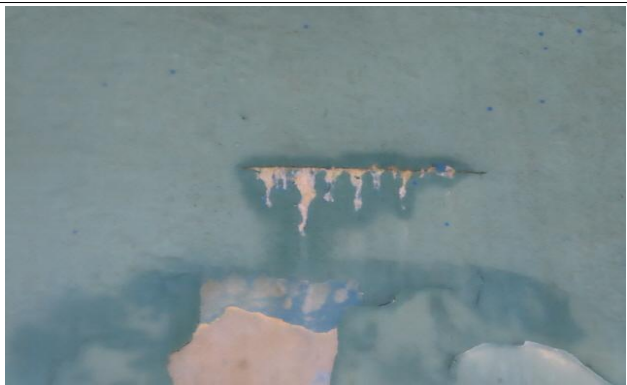
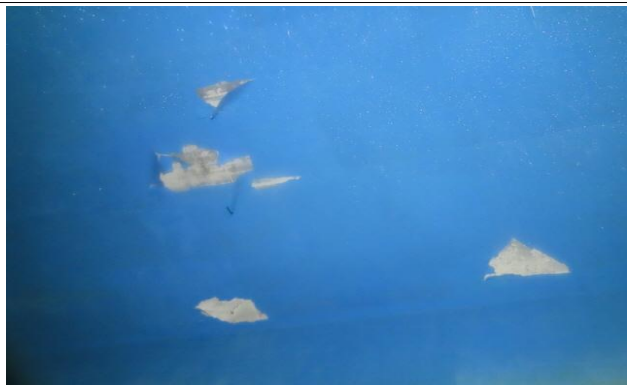
| 배수지 2지 기둥 백태 | 배수지 2지 상부슬래브 도장박리 |

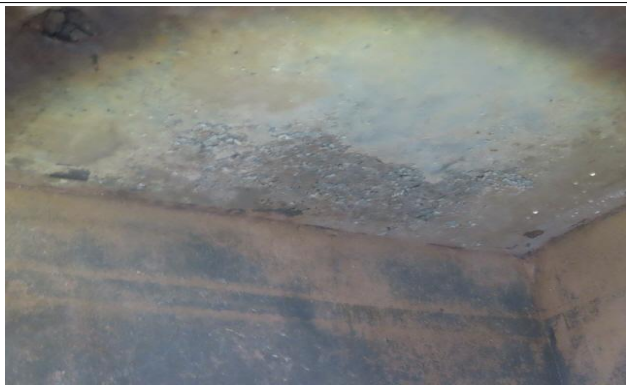
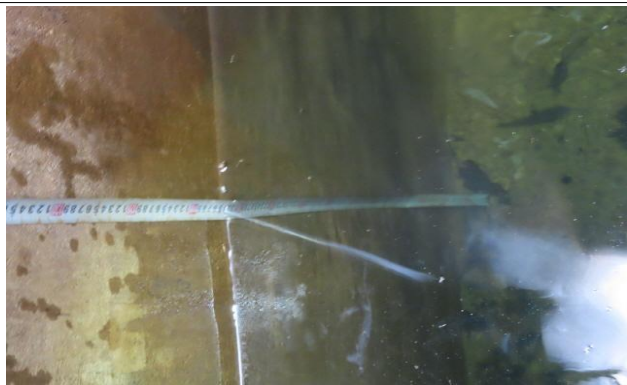
| 유입밸브실 1지 재료분리 | 유입밸브실 1지 채수 |

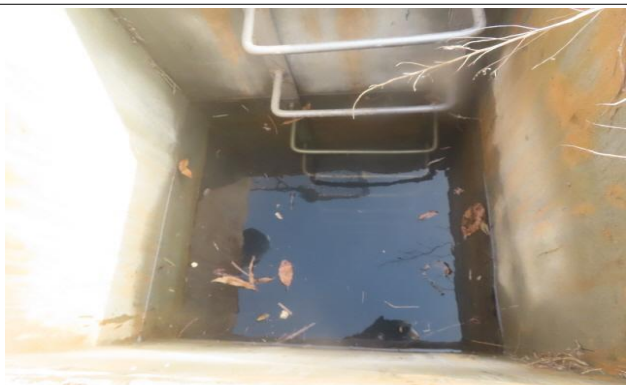
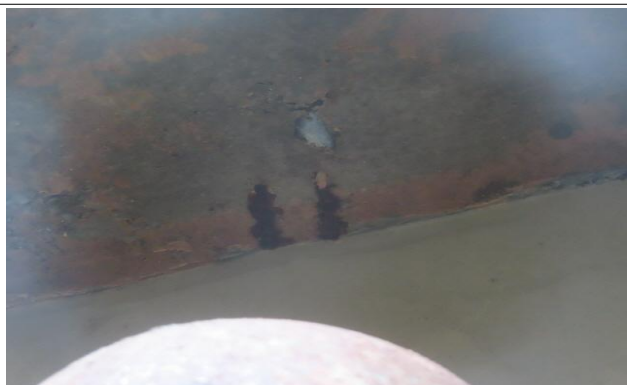
| 유입밸브실 2지 침수 | 유출밸브실 1지 철근노출 |

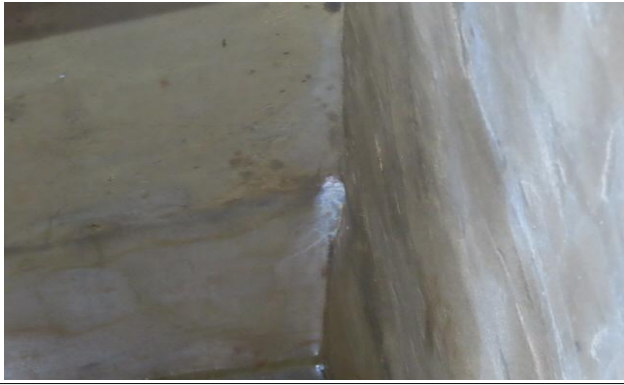
유출밸브실 1지 백테

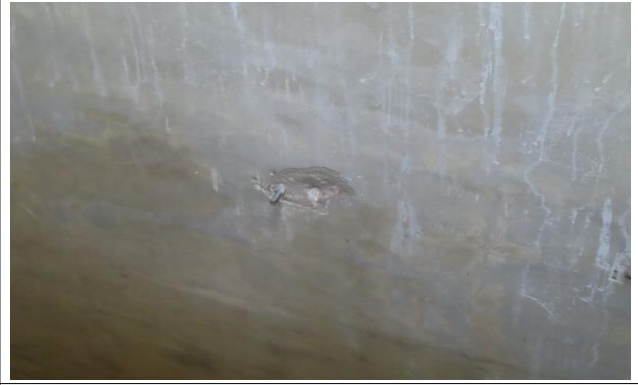
유출밸브실 1지 파손

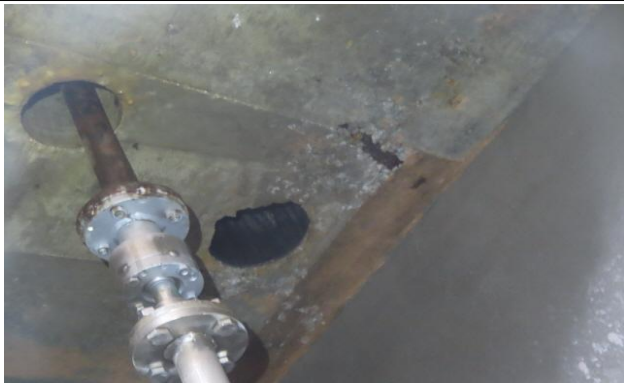
유출밸브실 2지 철근노출

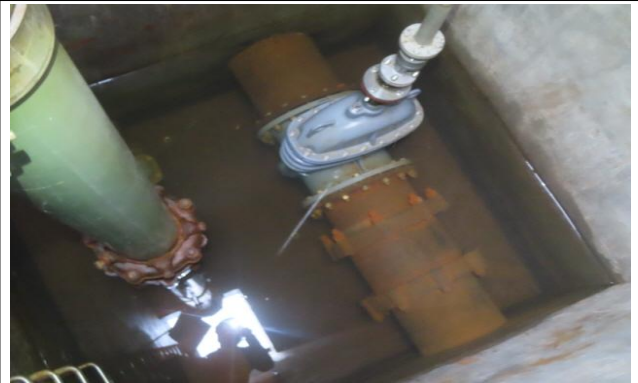
유출밸브실 2지 채수

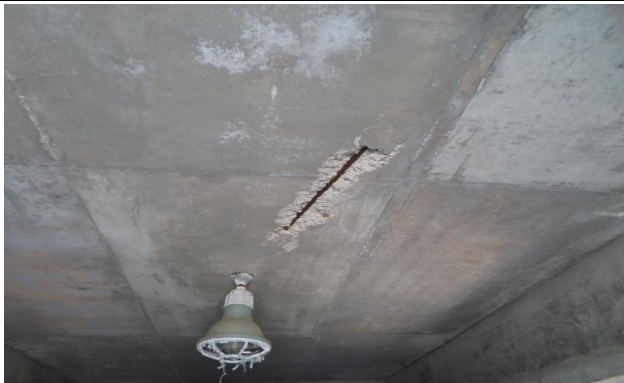
계단실 내부 철근노출 (상반기)

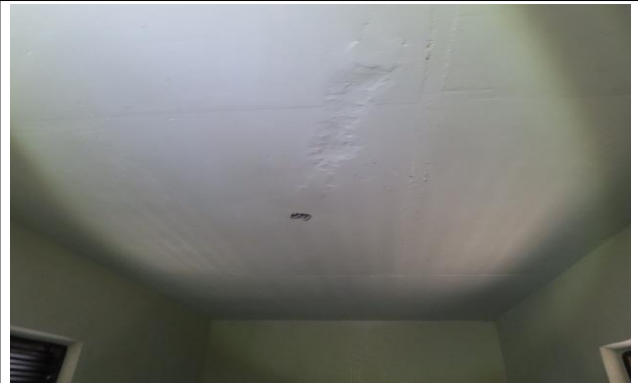
계단실 내부 철근노출 (하반기) (보수)

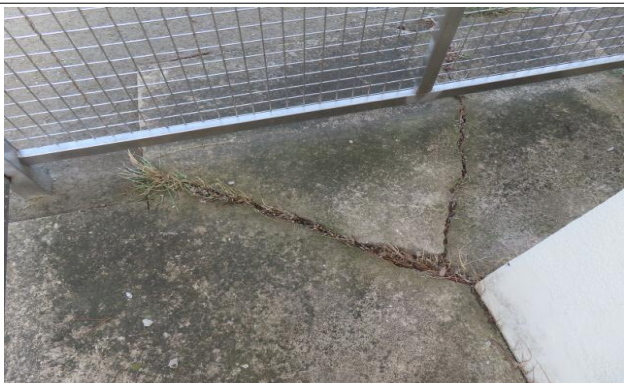
계단실 기초하부 균열(0.3mm이상)

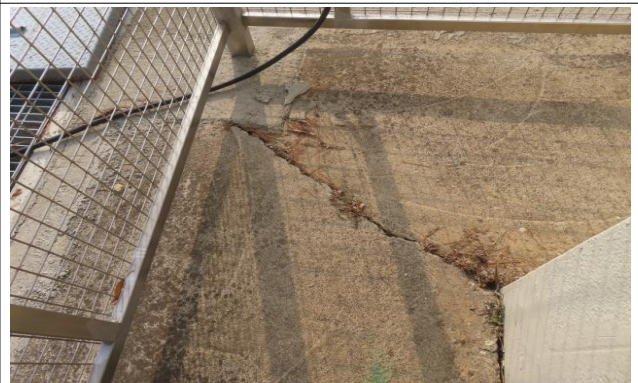
계단실 기초하부 균열(0.3mm이상)

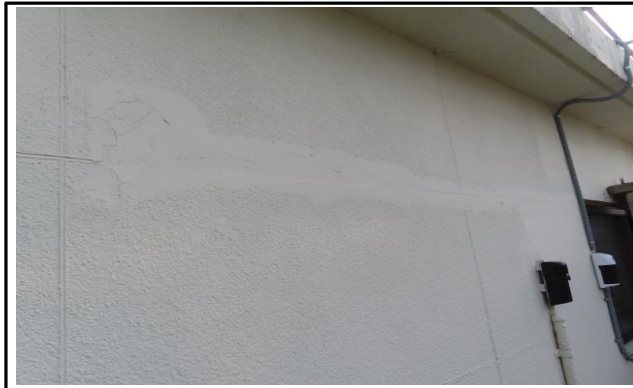
계단실 외부 도장박리 (보수)

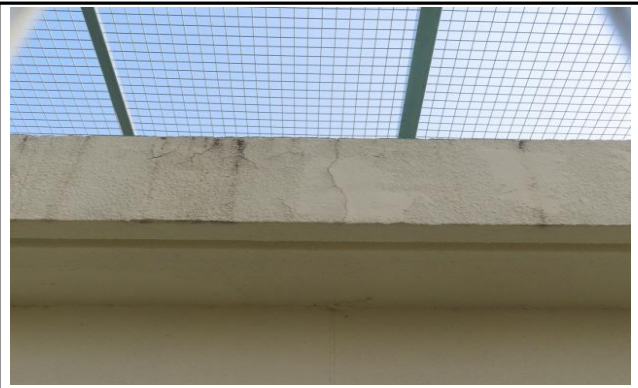
계단실 외부 균열(0.3mm미만)

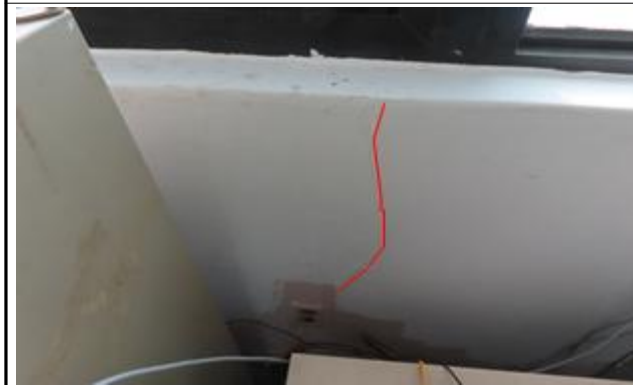
기타건축물(관리동) 내부 균열(0.3mm미만)

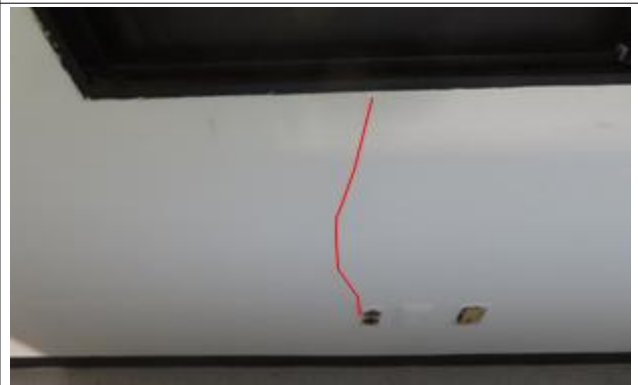
기타건축물(관리동) 내부 균열(0.3mm미만)

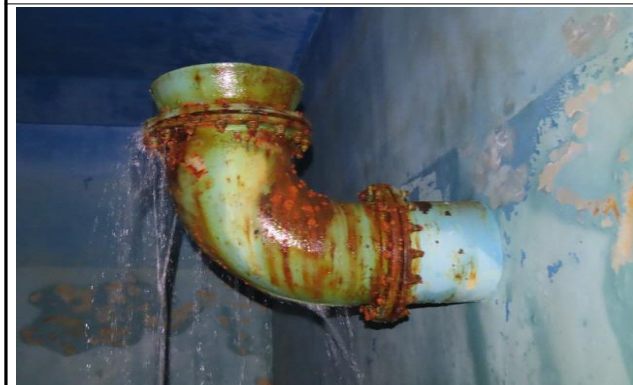
배수지 1지 유입 배관 관부식

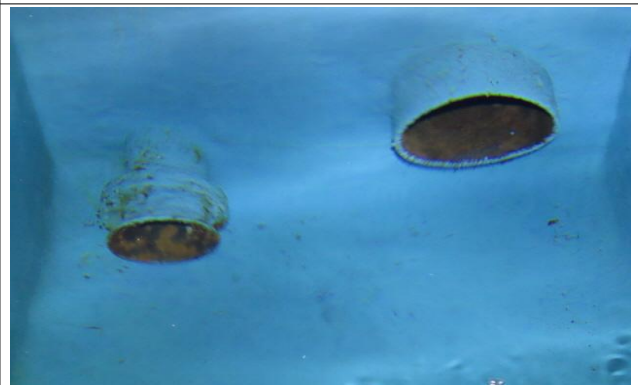
배수지 1지 유출 배관 관부식

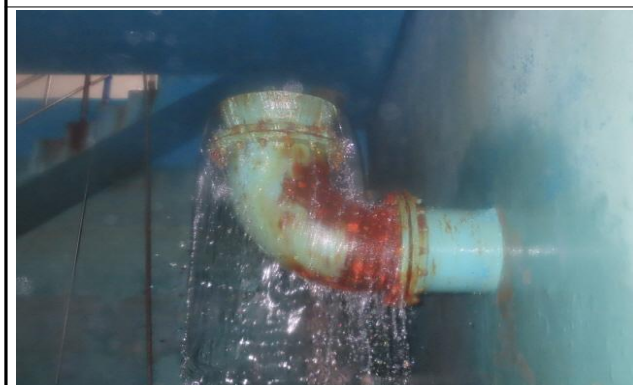
배수지 2지 유입 배관 관부식

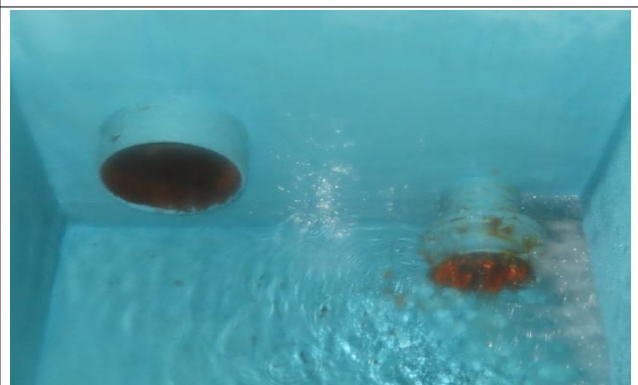
배수지 2지 유출 배관 관부식

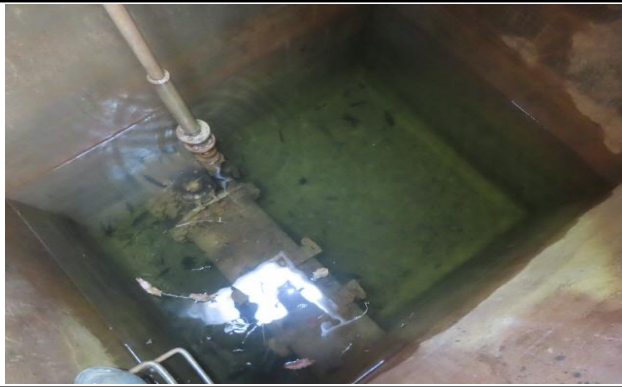
1지 유입밸브실 관부식

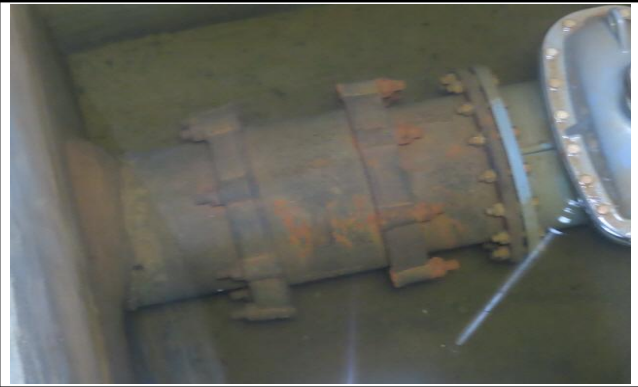
1지 유출밸브실 관부식

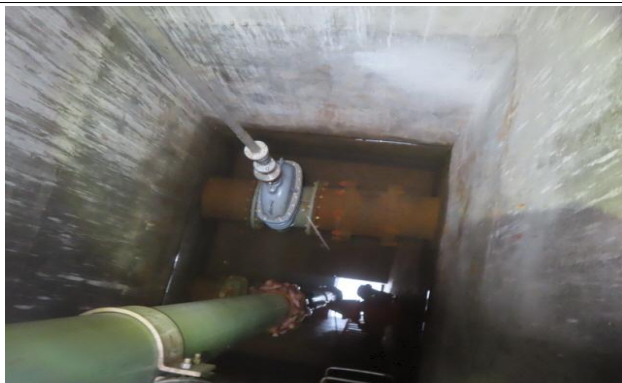
2지 유출밸브실 관부식

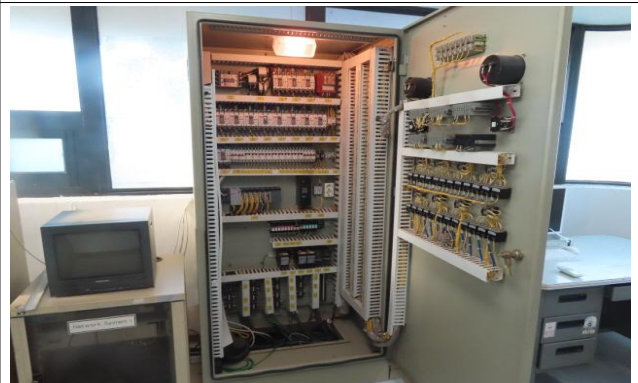
전기설비 상태양호

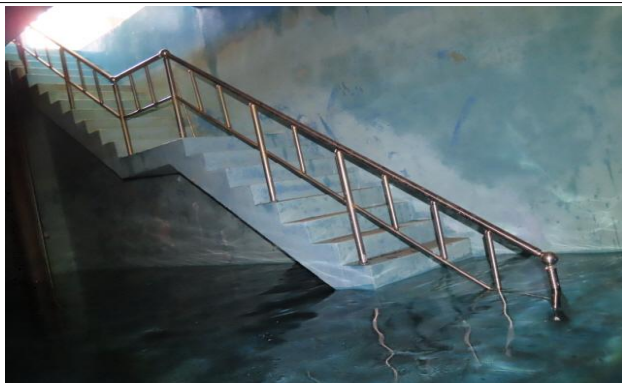
배수지 1지 안전난간 상태양호

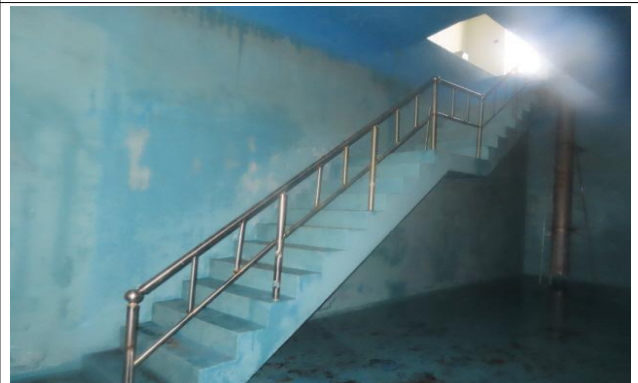
배수지 2지 안전난간 상태양호

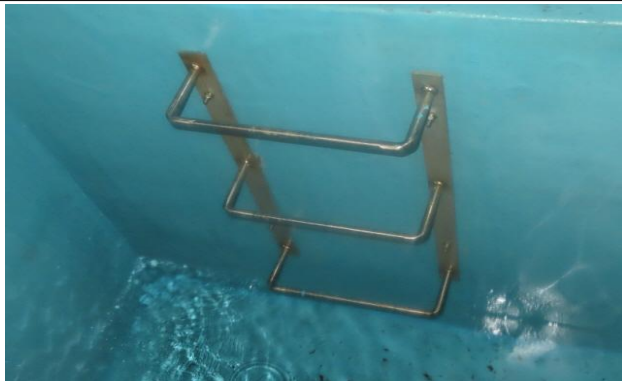
배수지 1지 집수정 진입사다리 상태양호

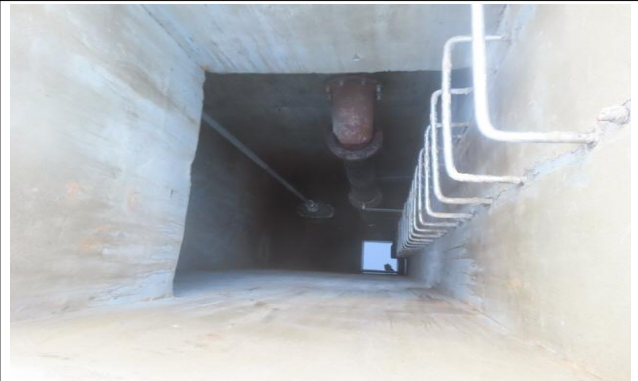
유출밸브실 1지 사다리 상태양호

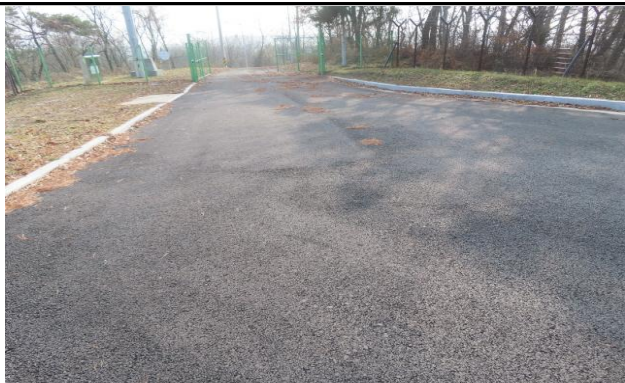
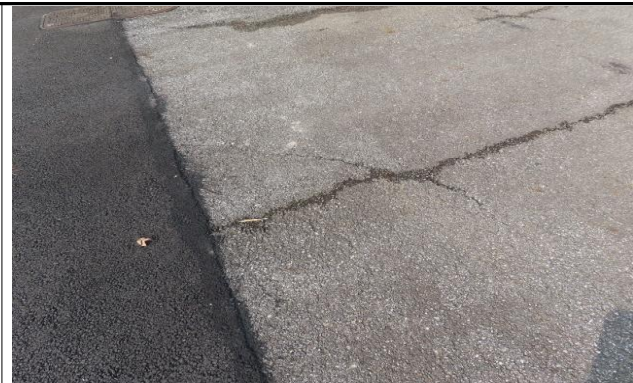
| 장내포장 상태양호 | 장내포장 포장부 균열 |

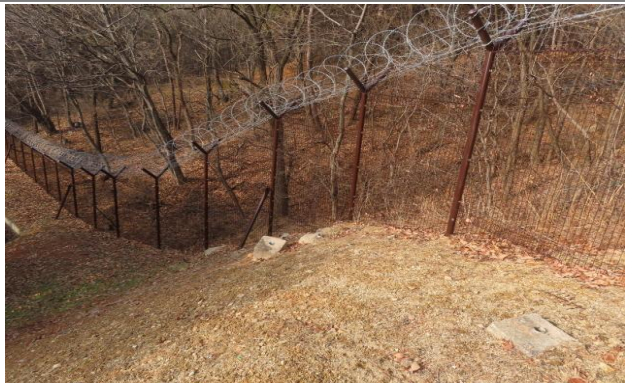
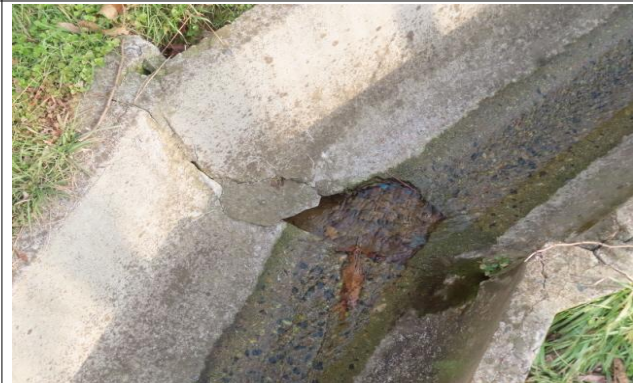
| 웬스 상태양호 | 배수로 파손 |

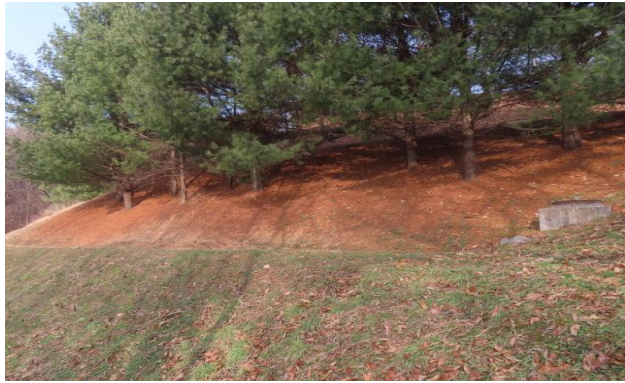
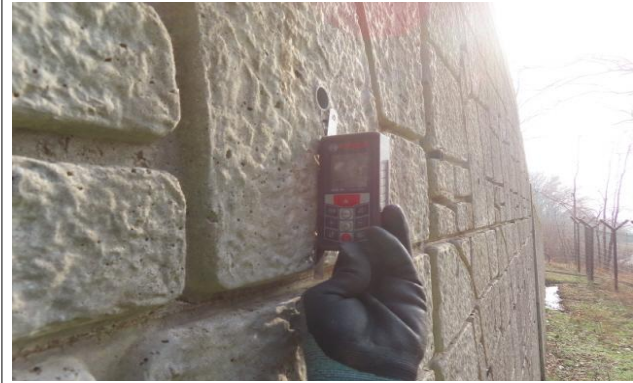
| 주변사면 상태양호 | 주변옹벽 기울기 측정 (89 ° ~ 90 °) |

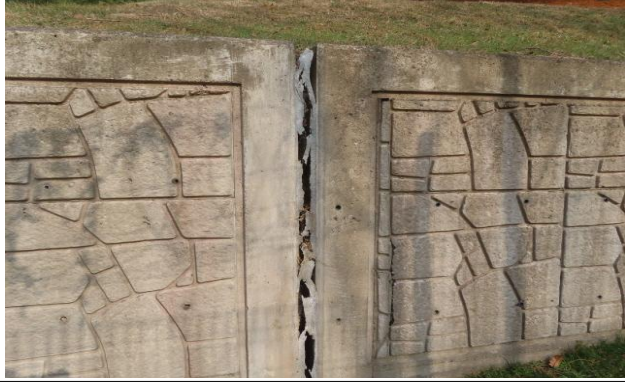
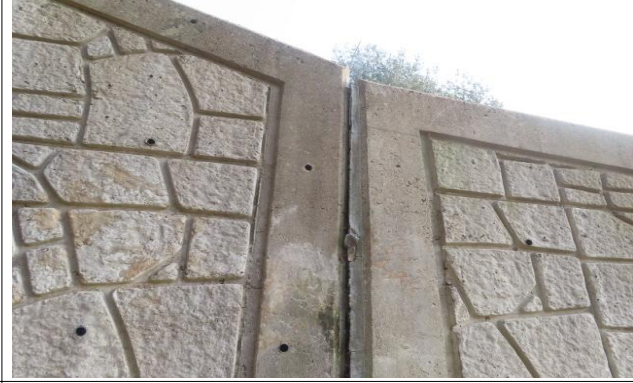
| 주변옹벽 옹벽 이격 (Sta. 19.0m) | 주변옹벽 옹벽 실링재열화 (Sta. 35.0m) |

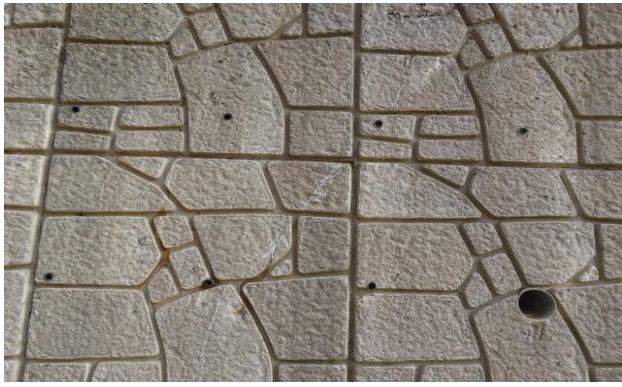
주변옹벽 옹벽 균열(0.3mm미만) (Sta. 38.0m)

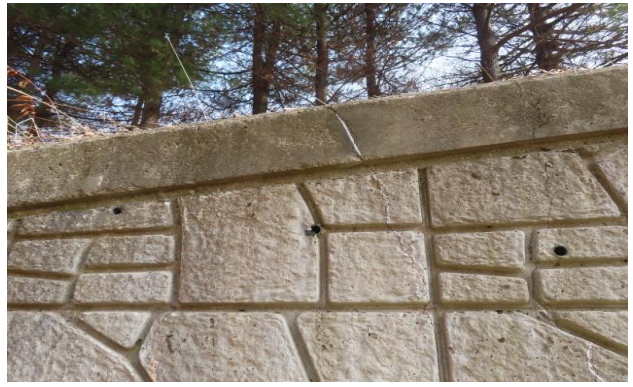
주변옹벽 옹벽 균열(0.3mm미만) (Sta. 47.0m)

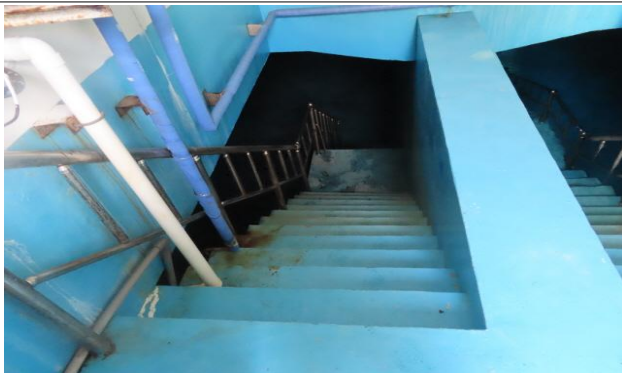
배수지 2지 안전난간 상태양호

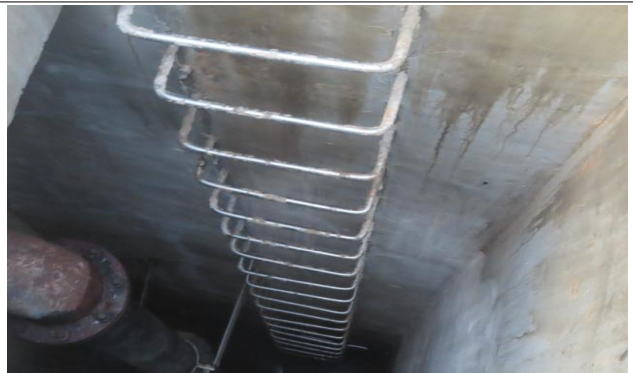
유출벨브실 1지 수직사다리 상태양호

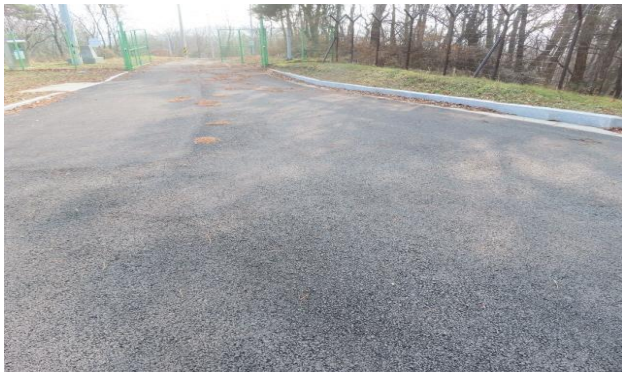
장내포장 상태양호

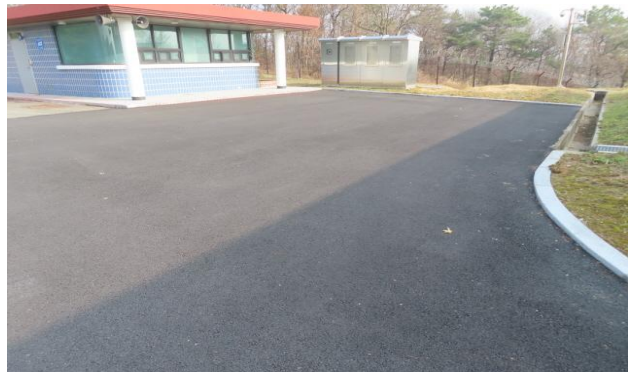
장내포장 상태양호

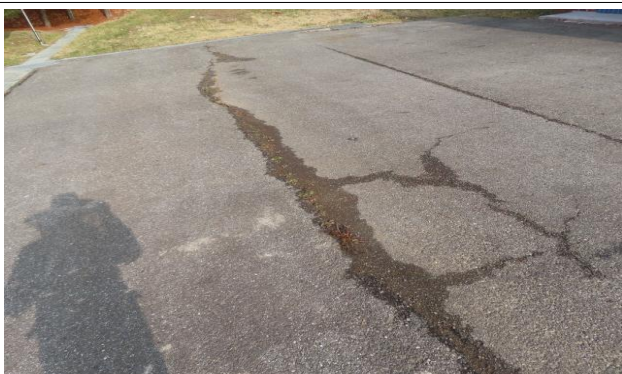
장내포장 포장균열

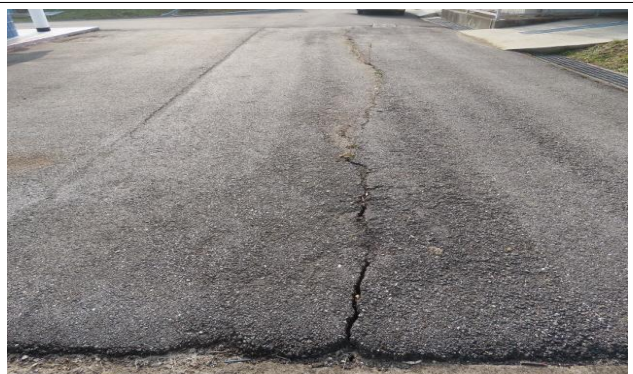
장내포장 포장균열

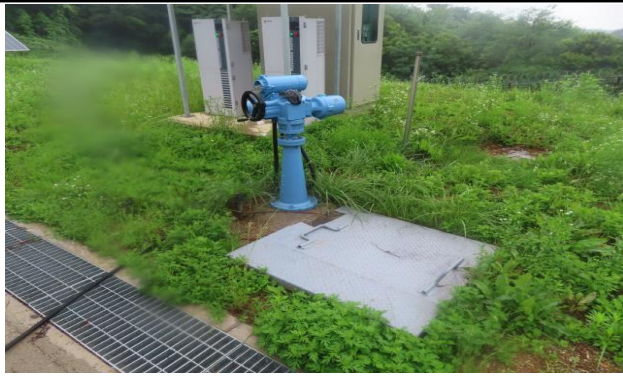
유입밸브실 1지 덮개 상태양호

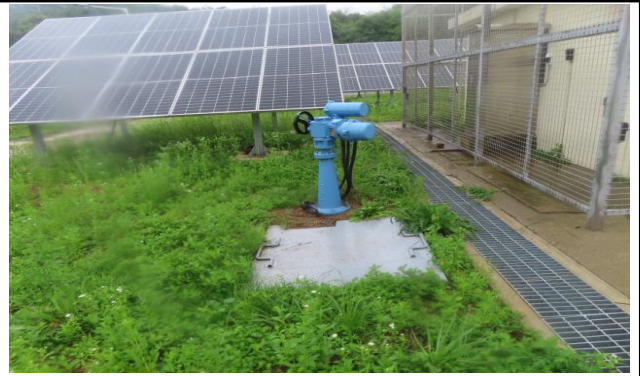
유입밸브실 2지 덮개 상태양호

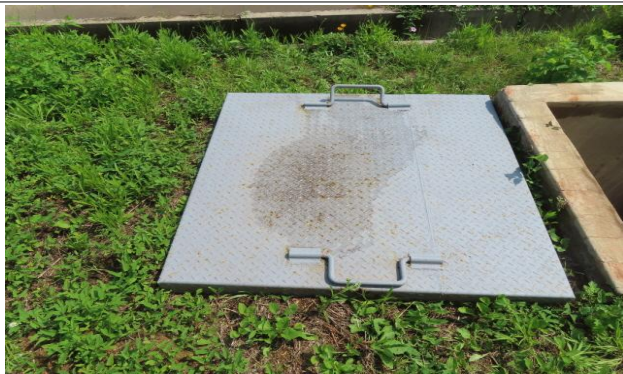
유출밸브실 1지 덮개 상태양호

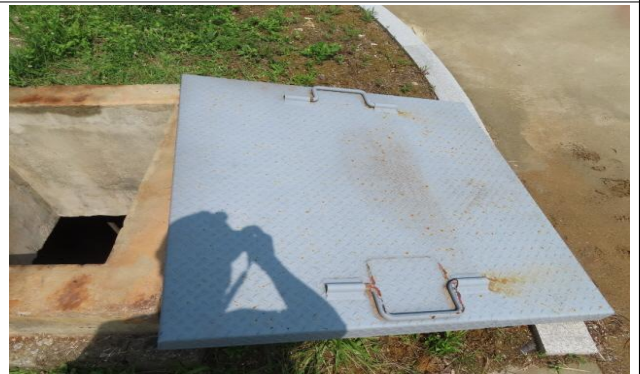
유출밸브실 2지 덮개 상태양호
