# 전곡장외배수지

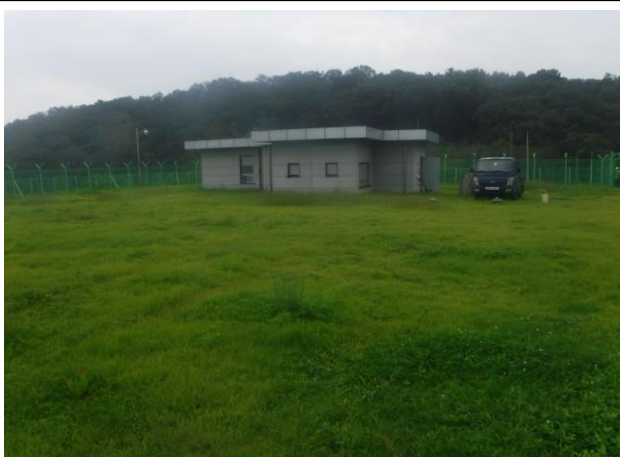
배수지 외부 전경

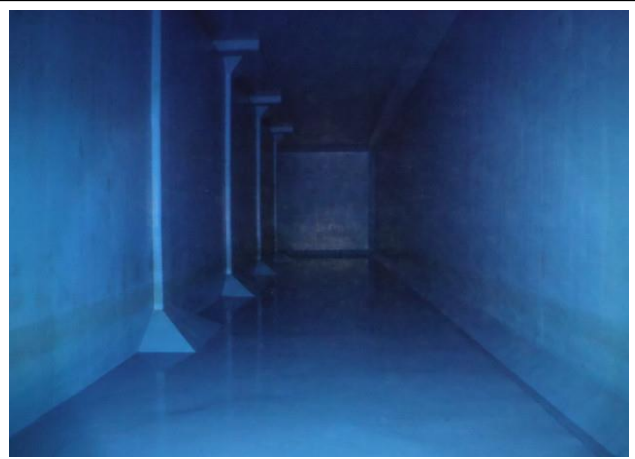
배수지 내부 전경

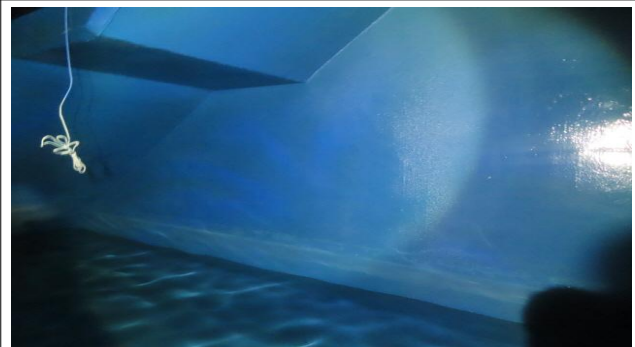
배수지 1지 벽체 균열(0.3mm미만) 보수완료

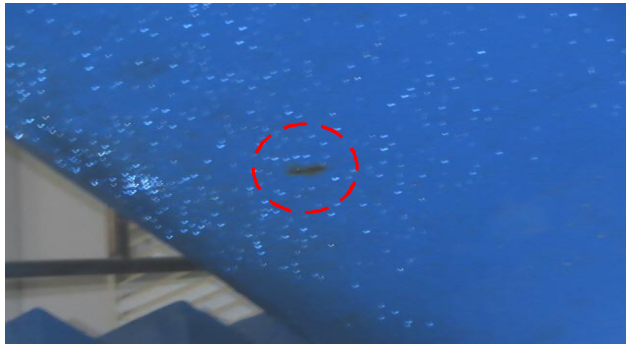
| 배수지 1지 상부슬래브 녹 | 배수지 1지 상부슬래브 녹 |

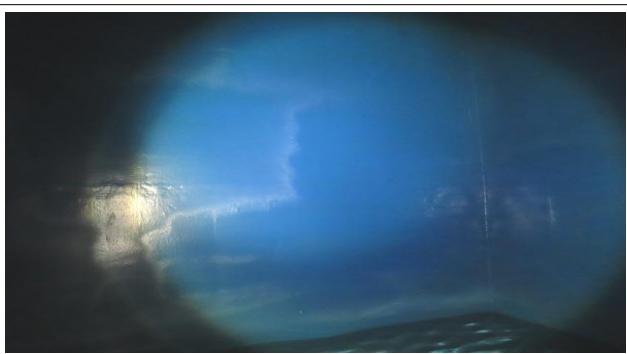
| 배수지 1지 벽체 녹 보수완료 | 배수지 1지 벽체 도장손상 보수완료 |

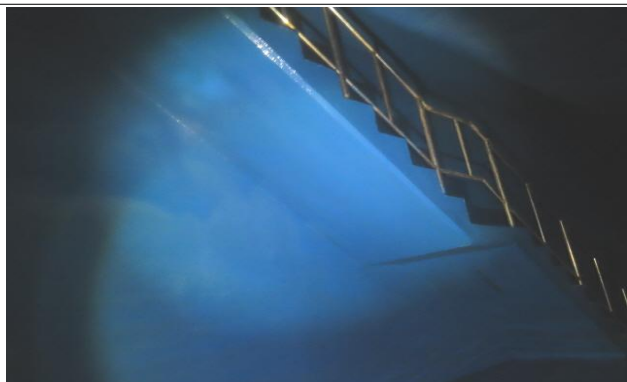
| 배수지 2지 내부 전경 | 배수지 2지 계단 하면 도장손상 보수완료 |

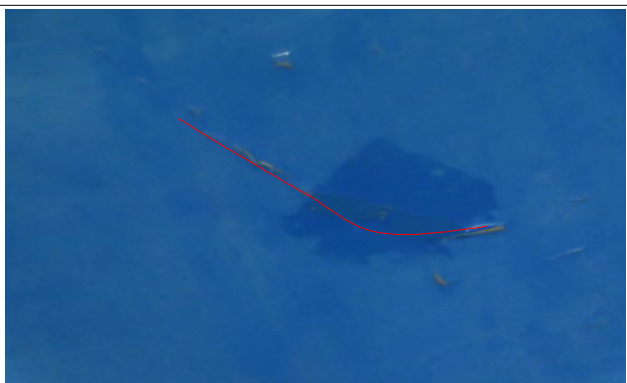
| 배수지 2지 상부슬래브 균열(0.3mm미만) | 배수지 2지 상부슬래브 녹 |

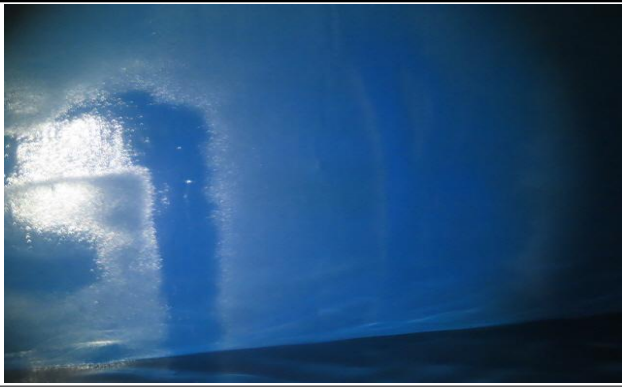
배수지 2지 벽체 균열(0.3mm미만) 보수완료

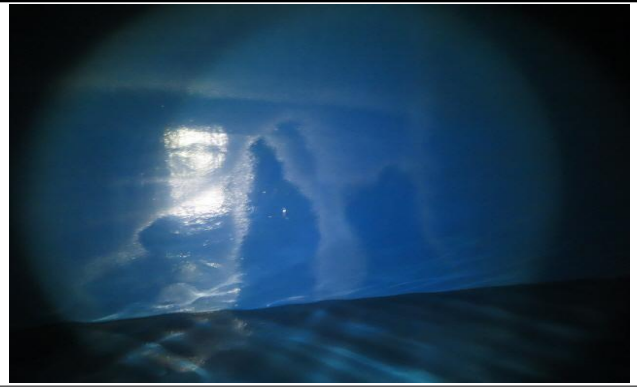
배수지 2지 벽체 도장손상 보수완료

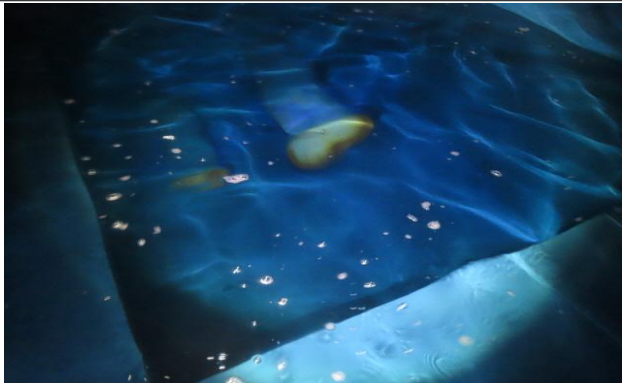
배수지 2지 하부슬래브 도장손상 보수완료

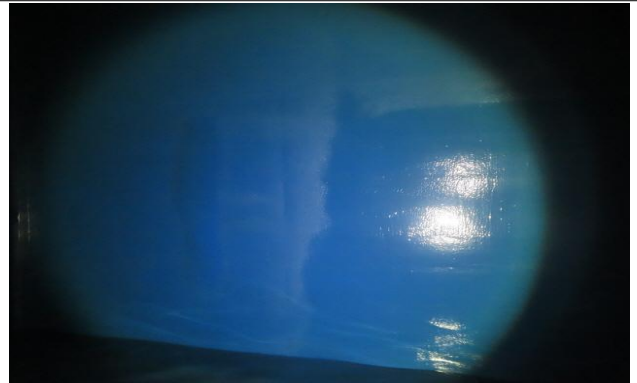
배수지 2지 도류벽 균열(0.3mm미만) 보수완료

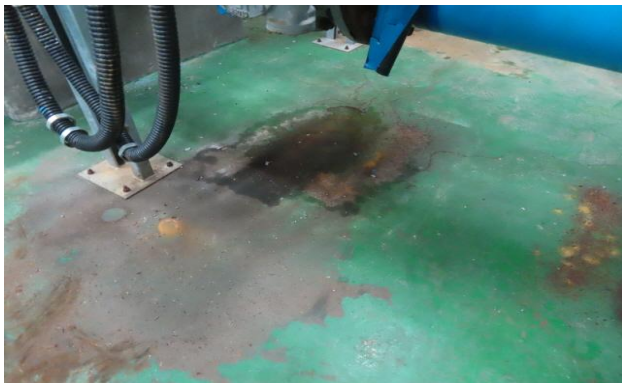
유입밸브실 바닥슬래브 체수흔적

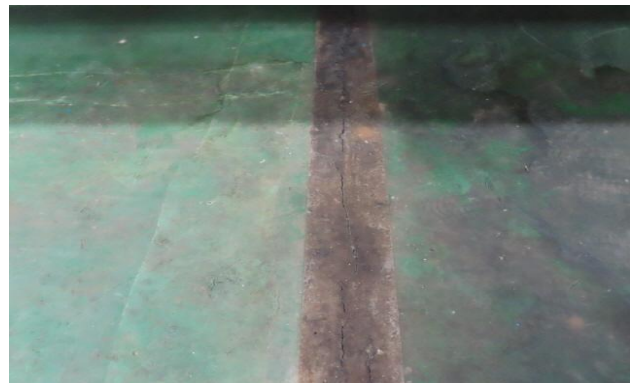
유입밸브실 바닥슬래브 실링재열화

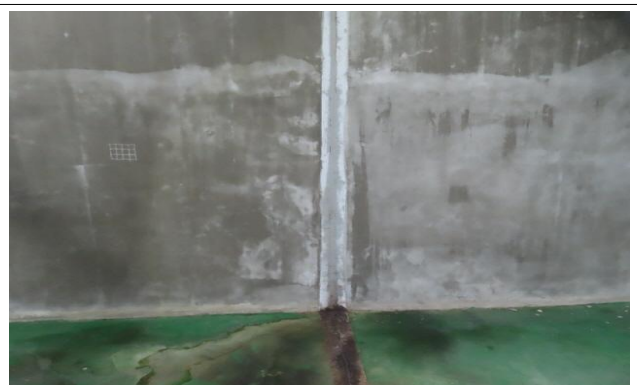
유입밸브실 벽체 누수흔적

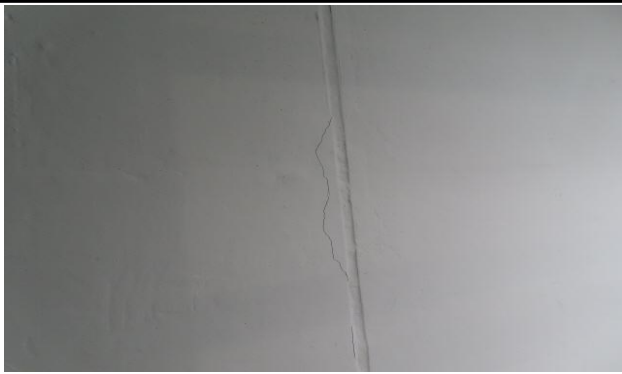
밸브검수실 내부 벽체 신축이음부 균열(0.3mm미만)

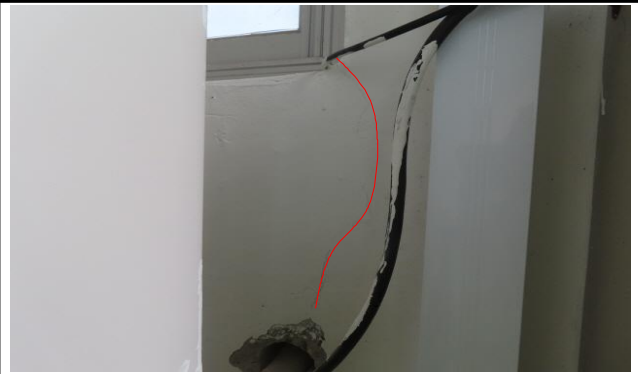
전기실 벽체 균열(0.3mm미만)

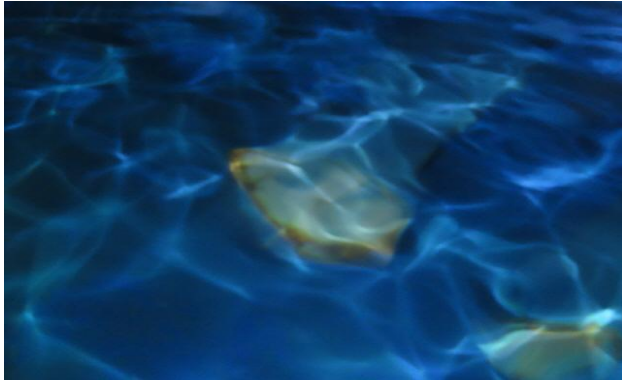
배수지 1지 유출 배관 부식

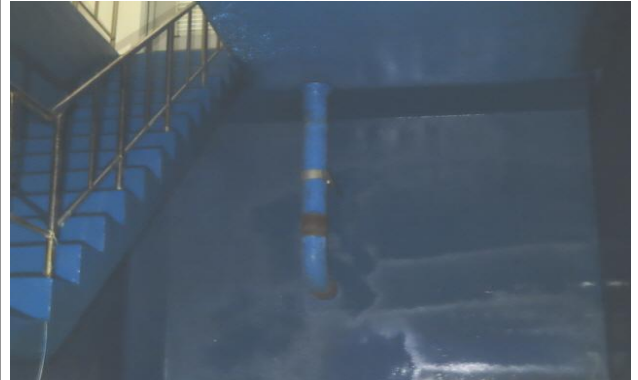
배수지 1지 오버플로우 배관 부식

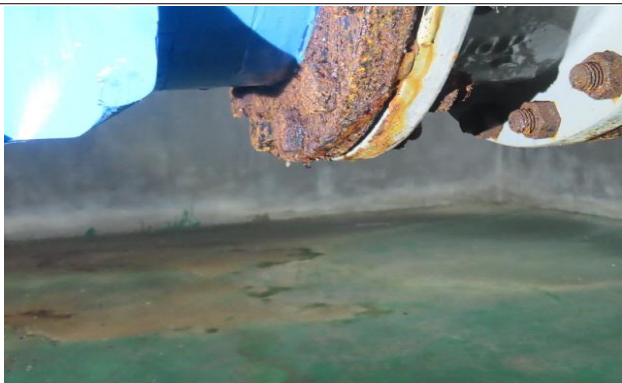
유입밸브실 배관 누수

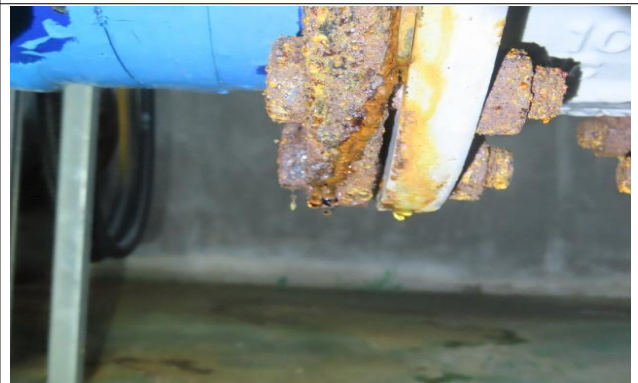
유입밸브실 배관 누수

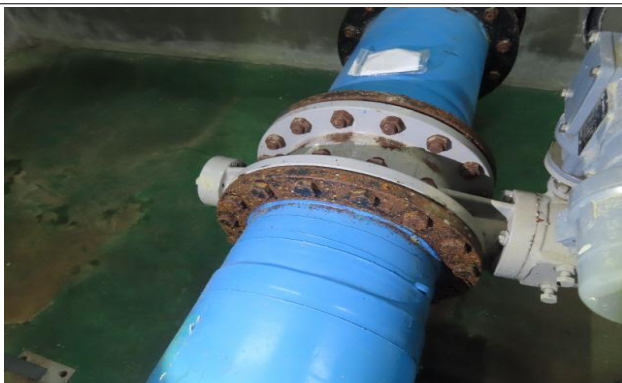
유입밸브실 배관 부식

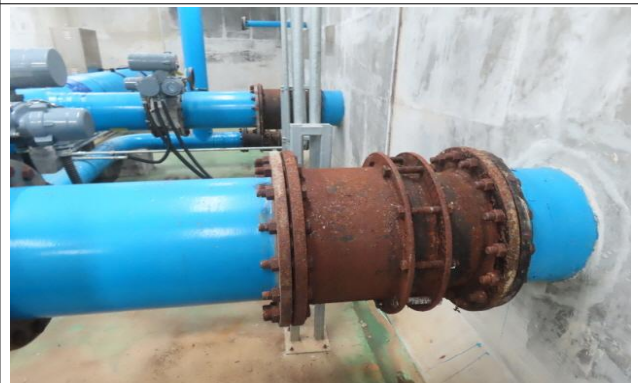
유출밸브실 배관 부식

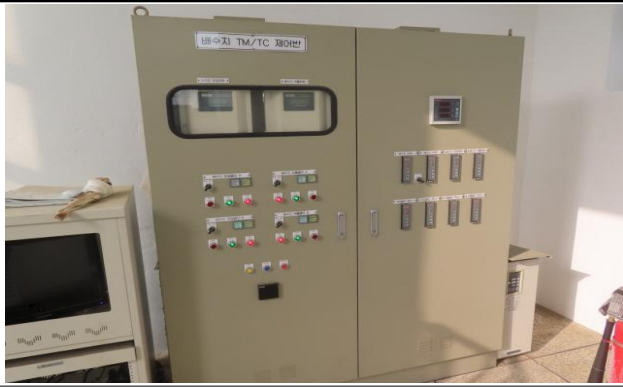
전기실 TM/TC 제어반 상태양호

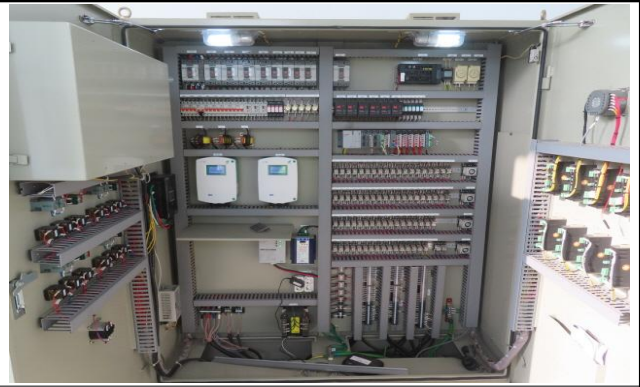
전기실 TM/TC 제어반 상태양호

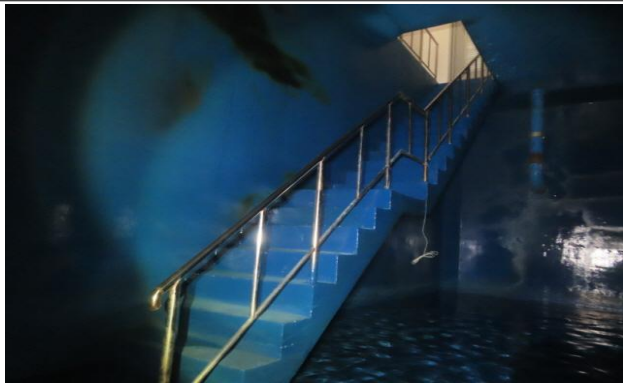
배수지 1지 난간 상태양호

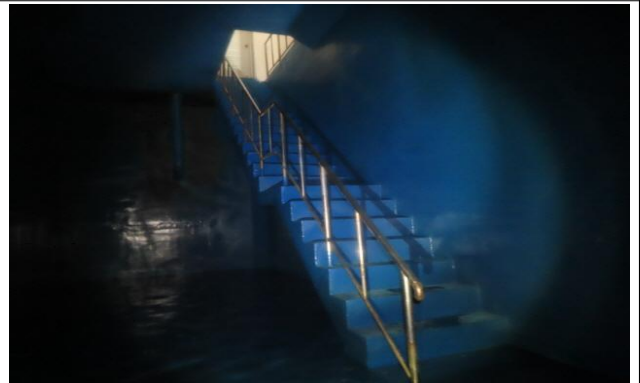
배수지 2지 난간 상태양호

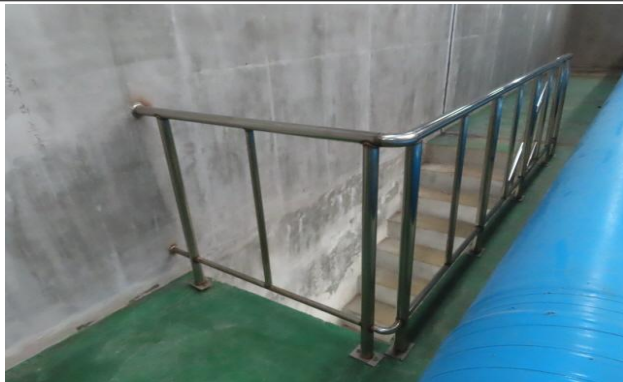
유입 밸브실 난간 상태양호

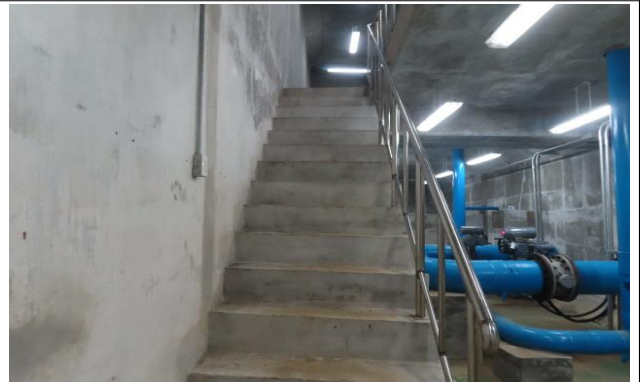
유출 밸브실 난간 상태양호

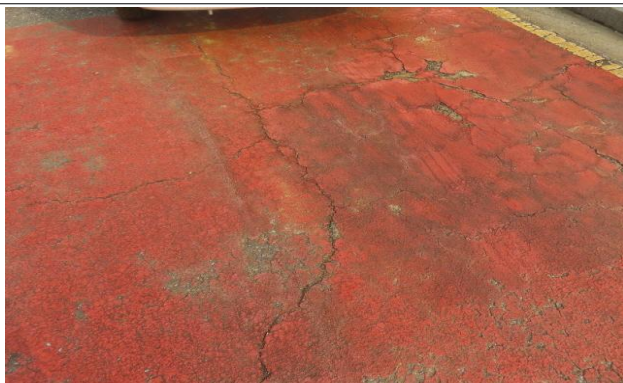
포장부 아스콘 망상균열

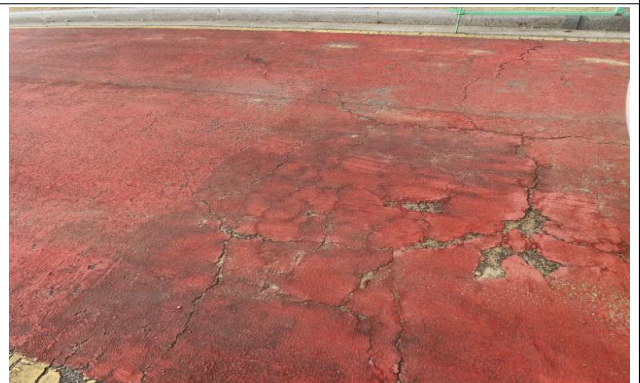
포장부 아스콘 망상균열

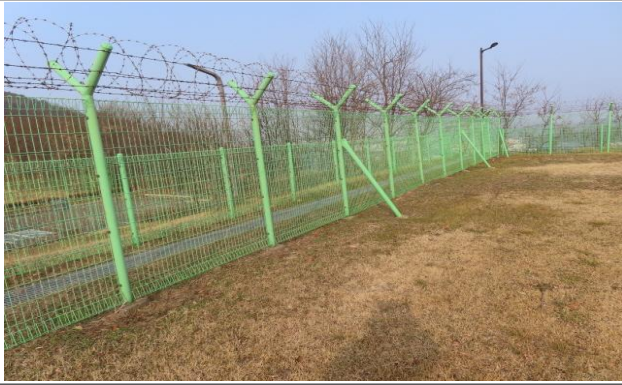
펜스 상태양호

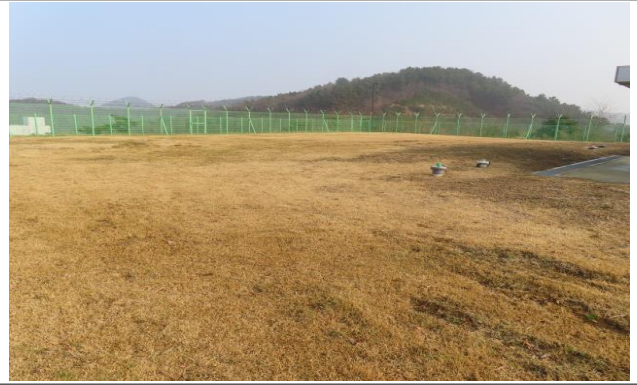
배수지 상부 상태양호

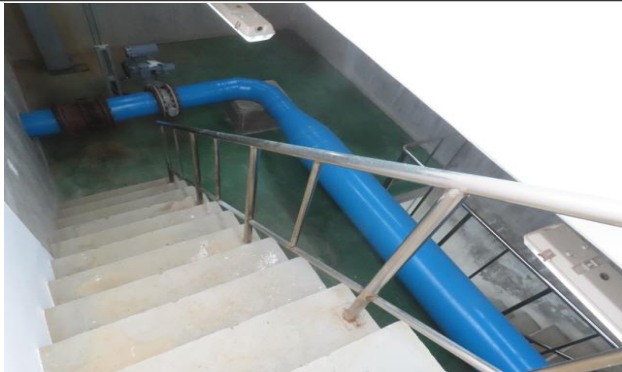
유입밸브실 난간 상태양호

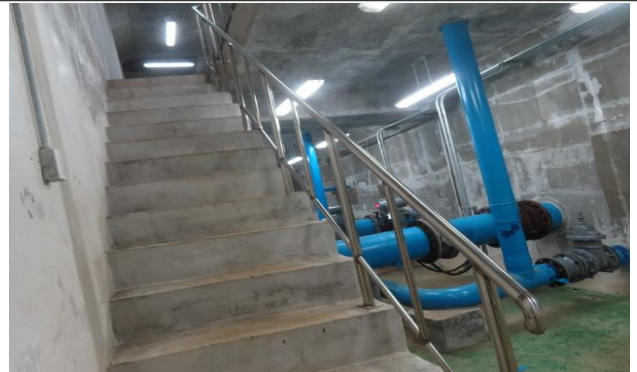
유출밸브실 난간 상태양호

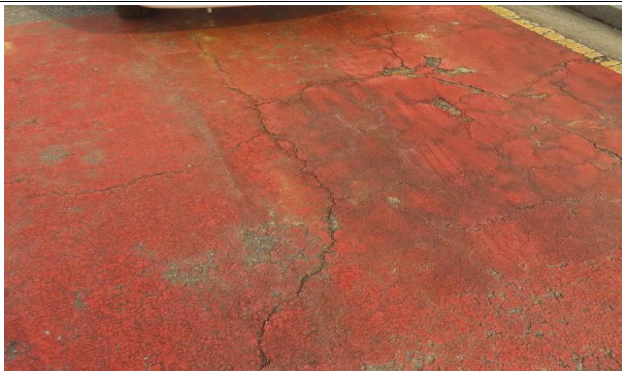
포장부 아스콘 망상균열

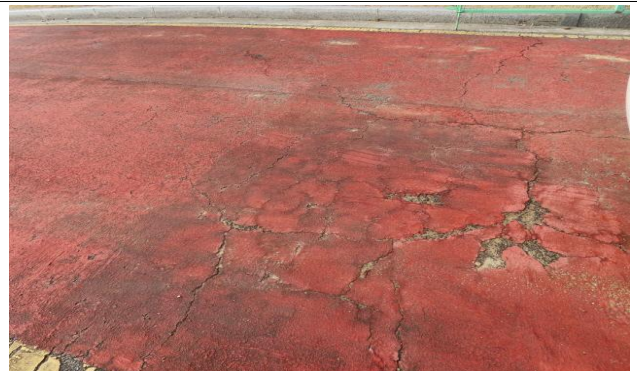
포장부 아스콘 망상균열
