# 향남발안배수지(구)

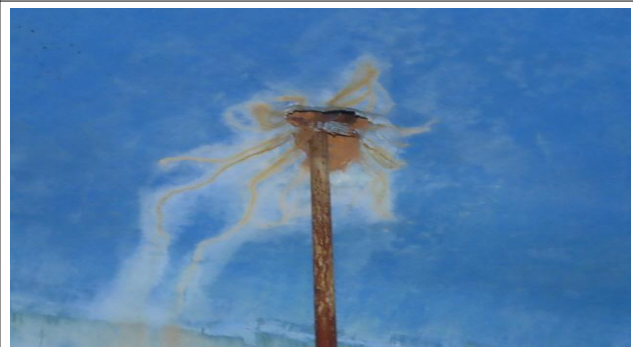
배수지 1지 상부슬래브 철근노출

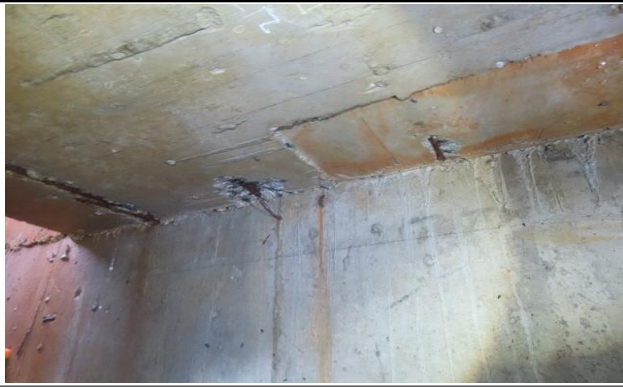
유출밸브실 상부슬래브 철근노출

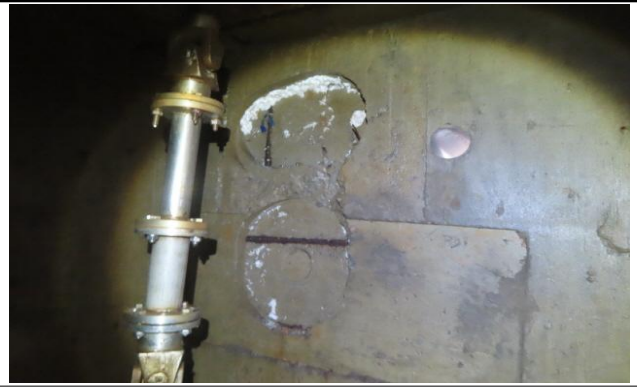
유출밸브실 벽체 철근노출

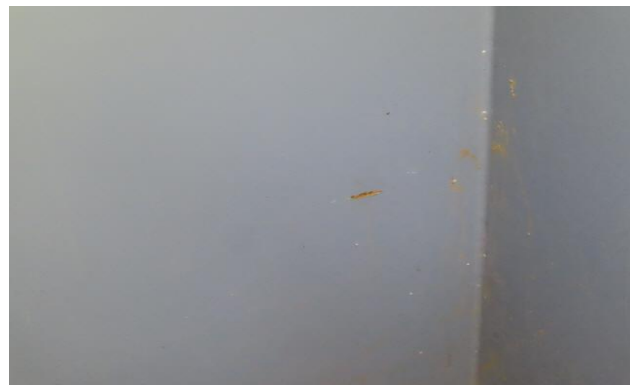
드레인실 벽체 도장박리

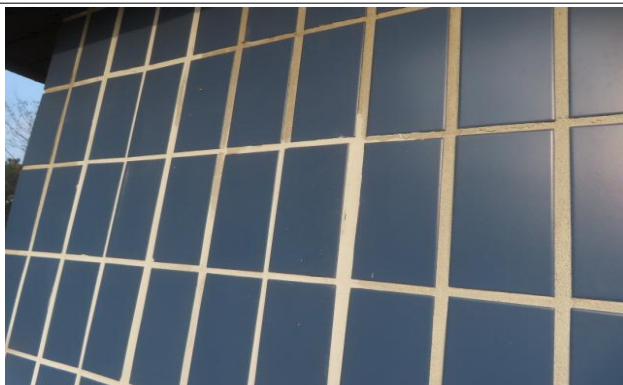
전기실 외부 벽체 타일파손 보수완료

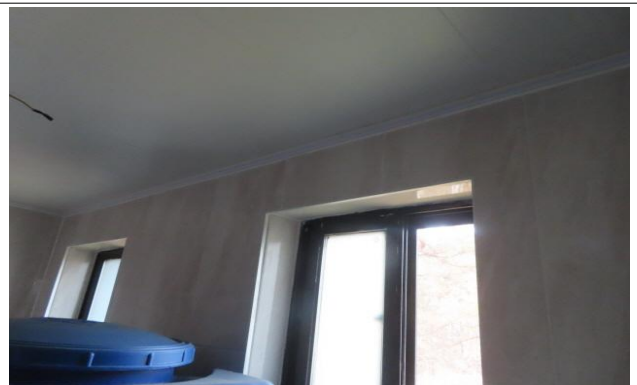
전기실 내부 벽체 타일파손 보수완료

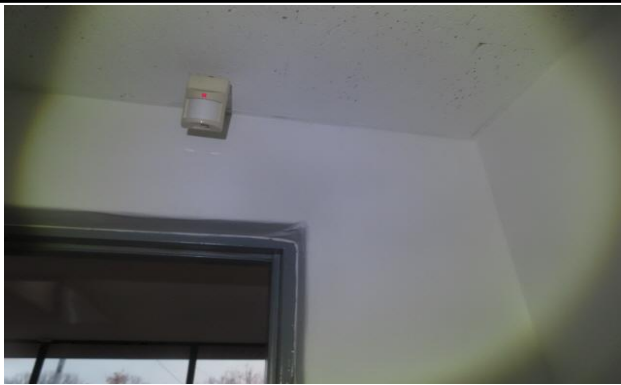
전기실 내부 벽체 균열(0.3mm이상) 보수완료

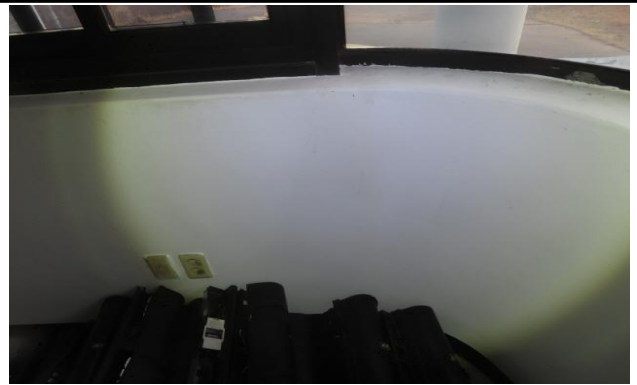
전기실 내부 벽체 균열(0.3mm이상) 보수완료

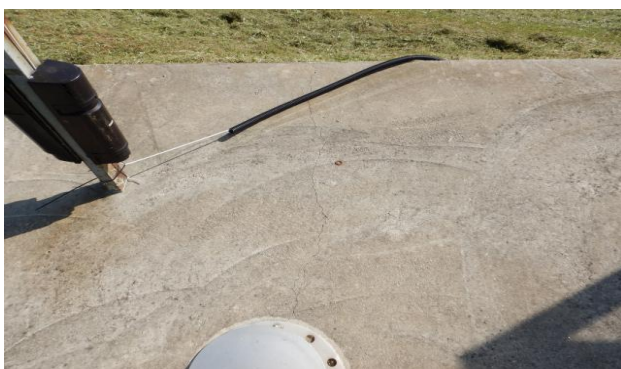
21년 정밀안전점검 균열(0.3mm이상)

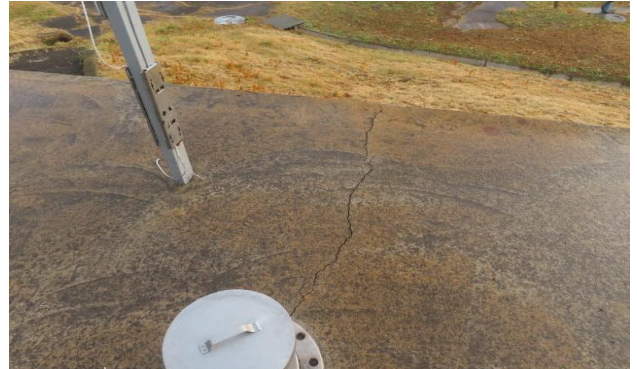
금회 정밀안전점검 균열(1.0mm이상)

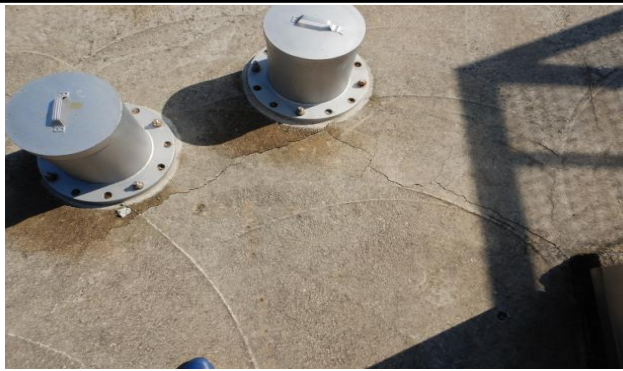
21년 정밀안전점검 균열(0.3mm미만)

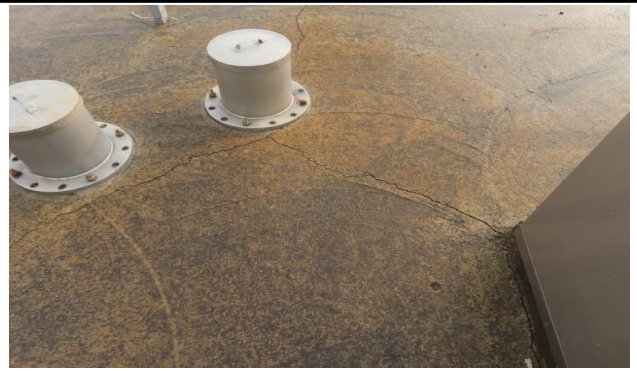
금회 정밀안전점검 균열(0.5mm이상)

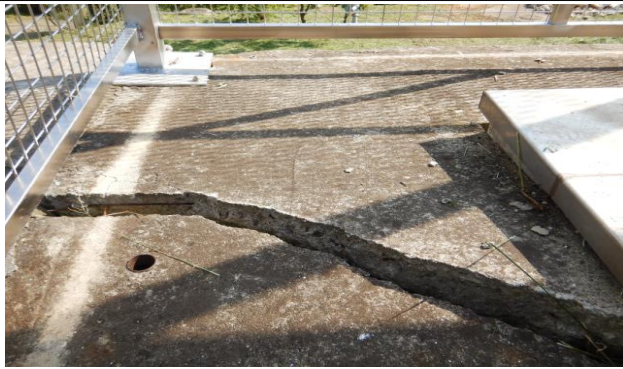
21년 정밀안전점검 파손

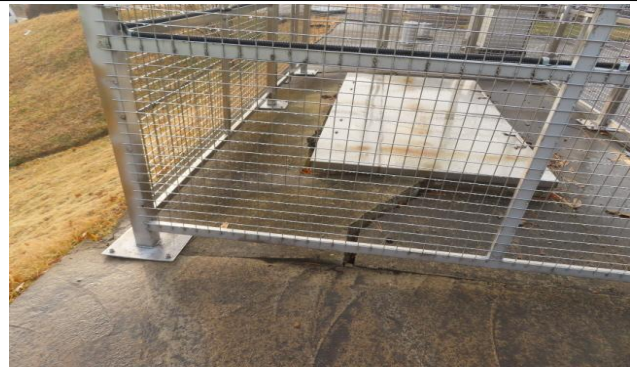
금회 정밀안전점검 파손

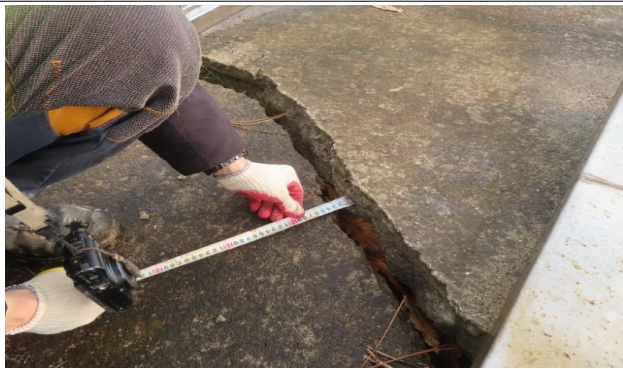
금회 정밀안전점검 파손(폭=40mm)

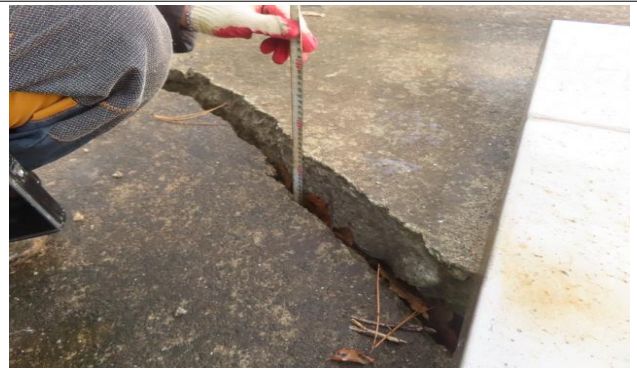
금회 정밀안전점검 파손(깊이=600mm)

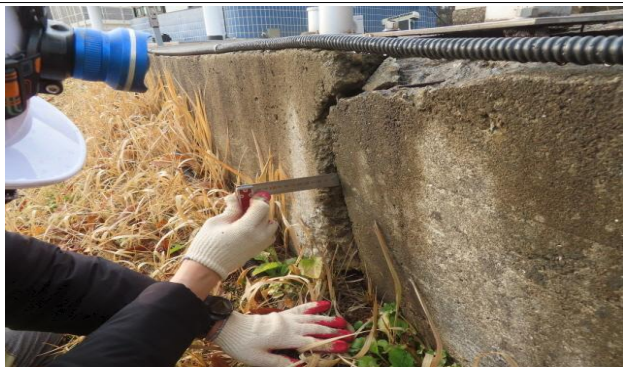
금회 정밀안전점검 파손(폭=30mm)

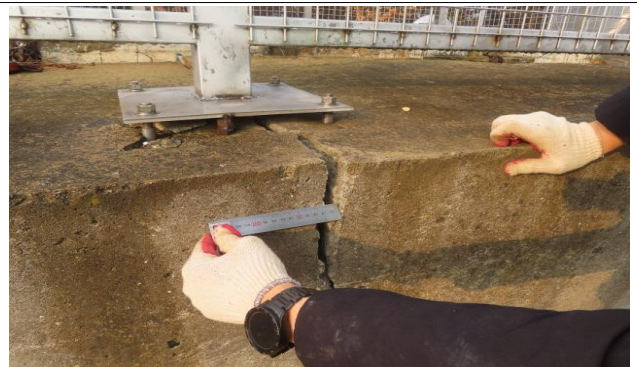
금회 정밀안전점검 파손(폭=15mm)

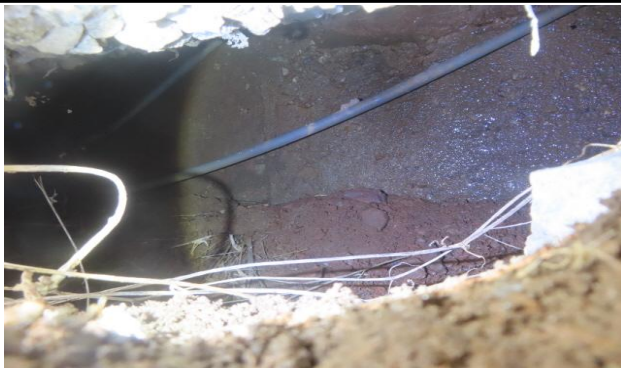
금회 정밀안전점검 파손 (공동)

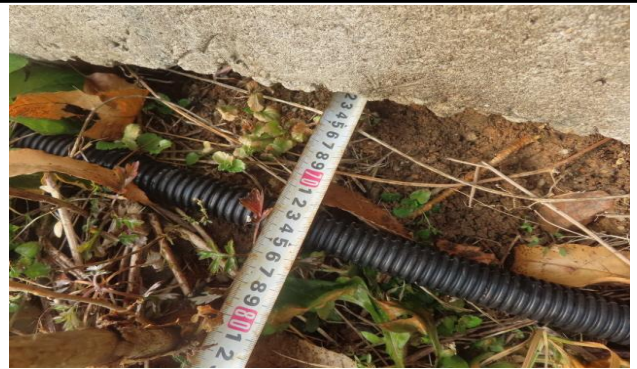
금회 정밀안전점검 파손 (깊이=620mm)

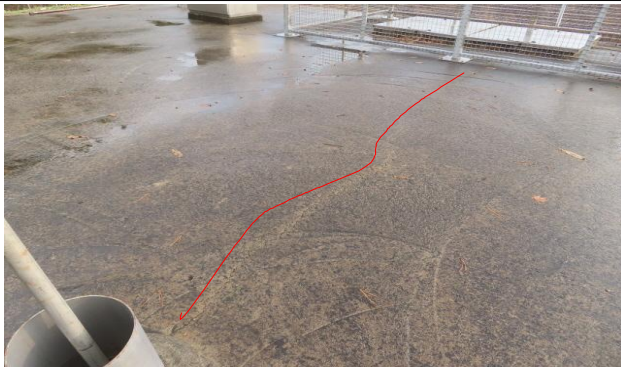
배수지 상부슬래브 균열(1.0mm이상)

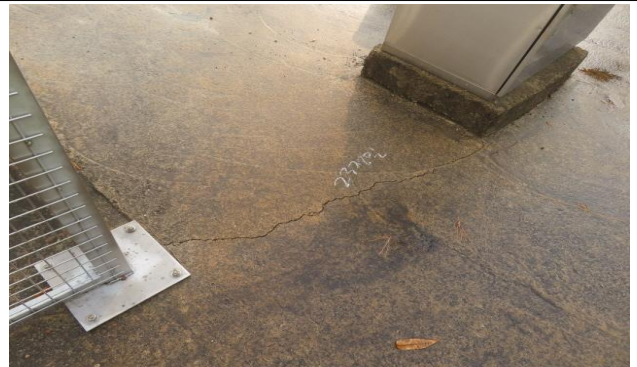
배수지 상부슬래브 균열(1.0mm이상)

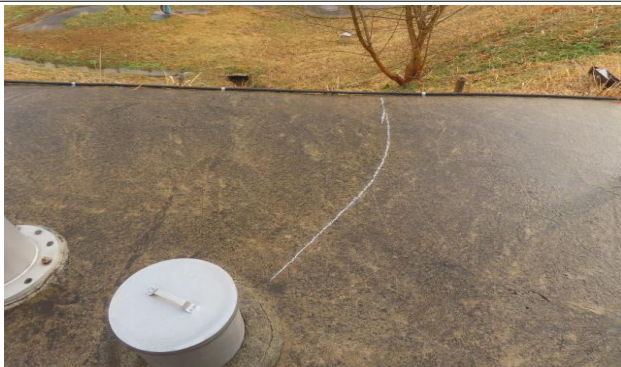
배수지 상부슬래브 균열(0.3mm미만)

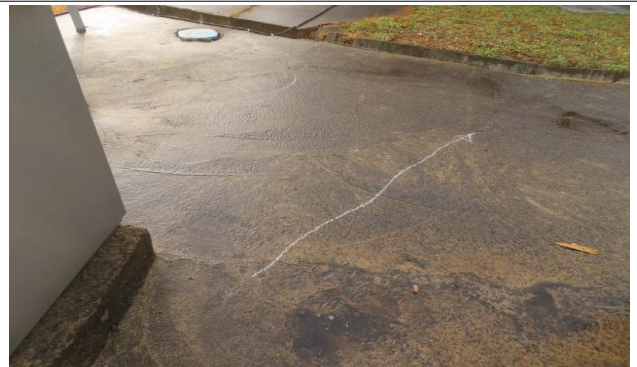
배수지 상부슬래브 균열(0.3mm이상)

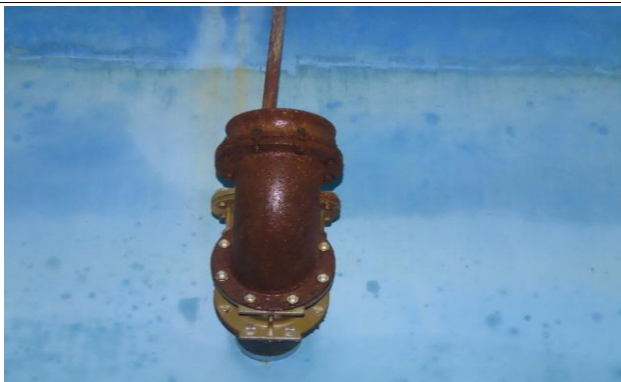
배수지 1지 유입 관 부식

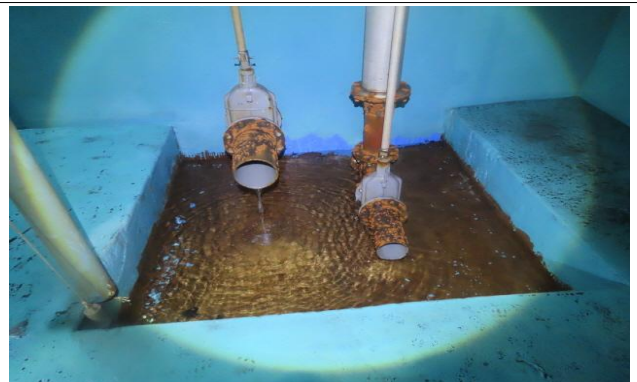
배수지 1지 유출 관 부식

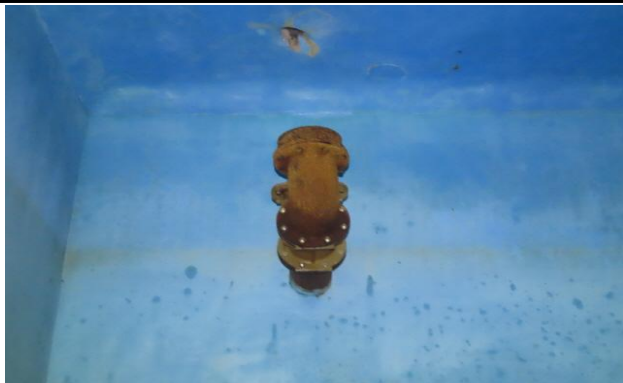
배수지 2지 유입 관 부식

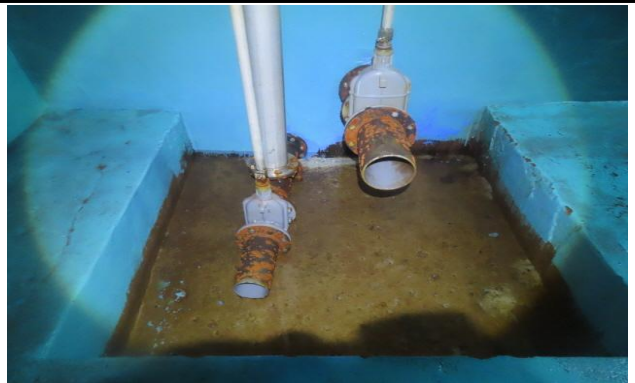
배수지 2지 유출 관 부식

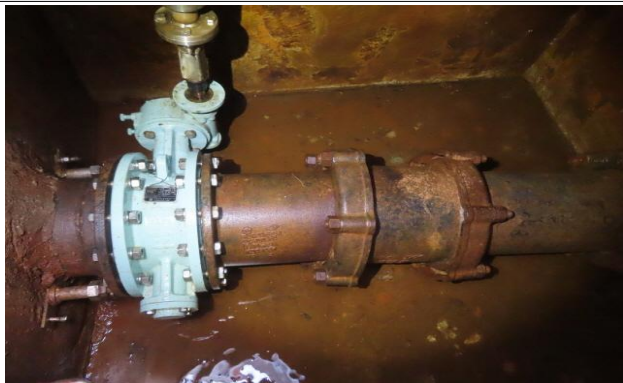
유입밸브실 관 부식

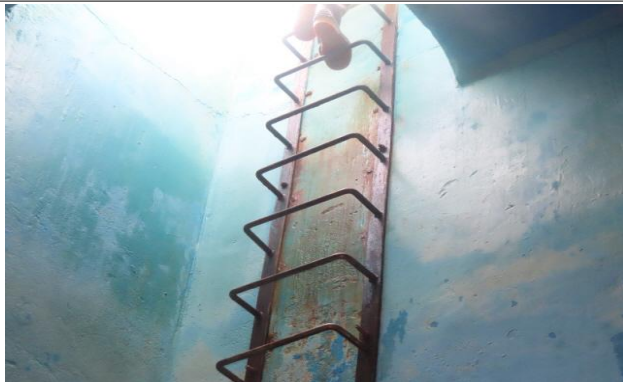
배수지 1지 사다리 부식

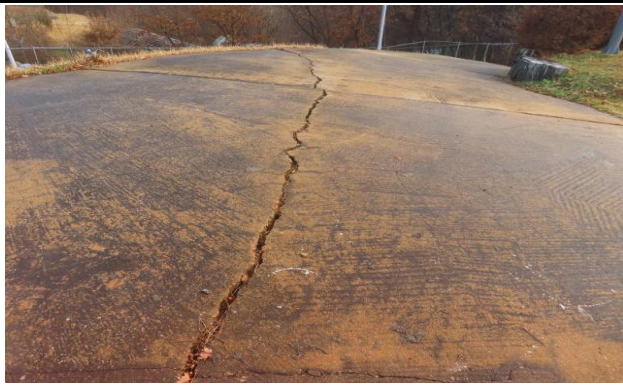
포장균열

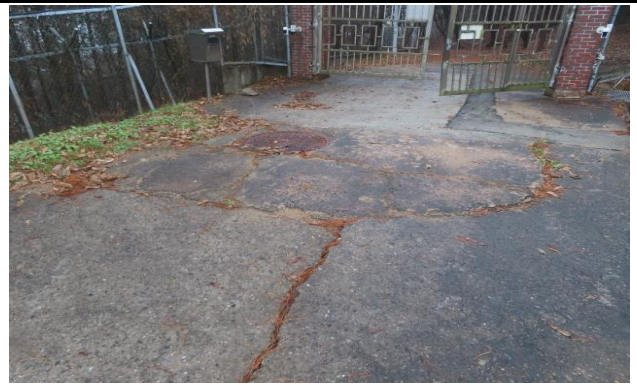
포장균열

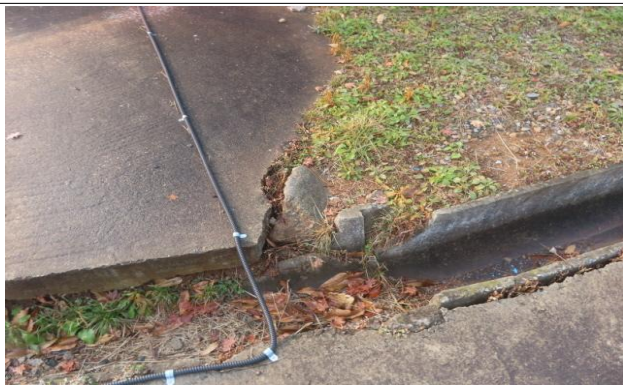
포장 파손

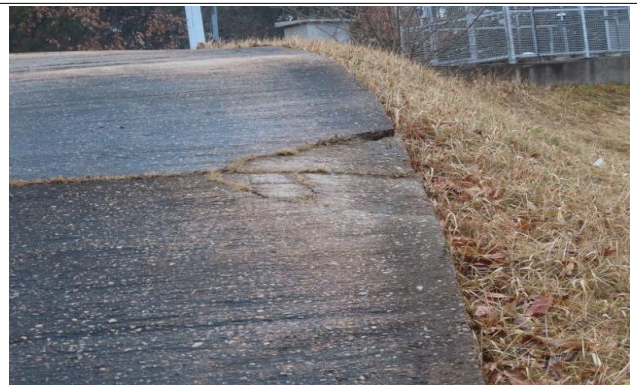
포장 파손

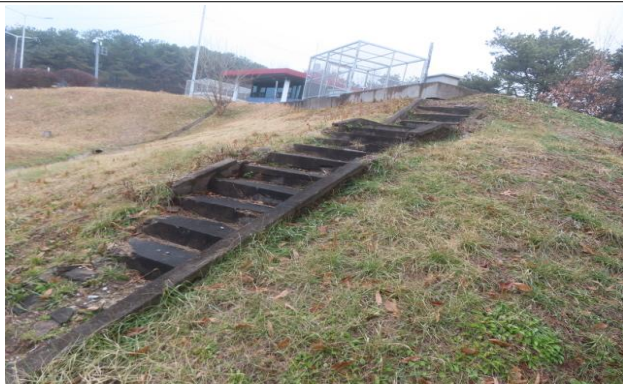
계단 파손

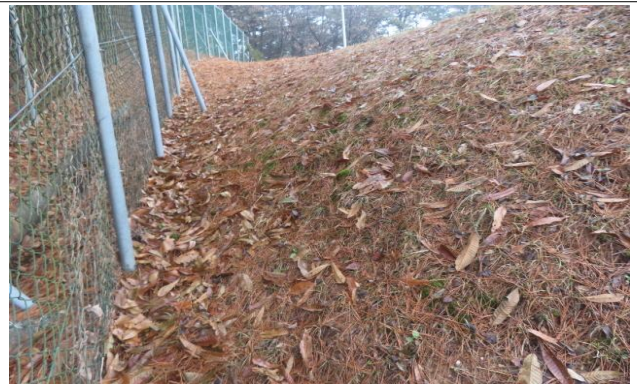
사면 침식

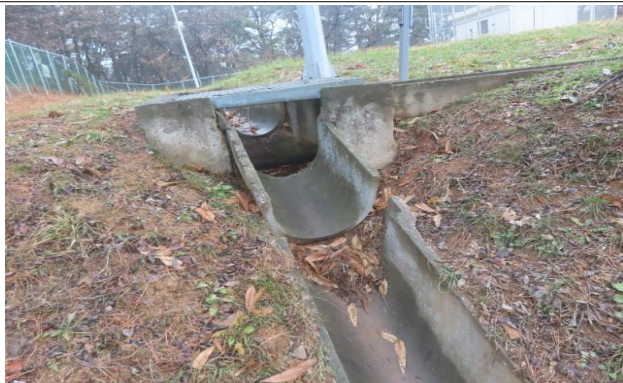
배수로 이격

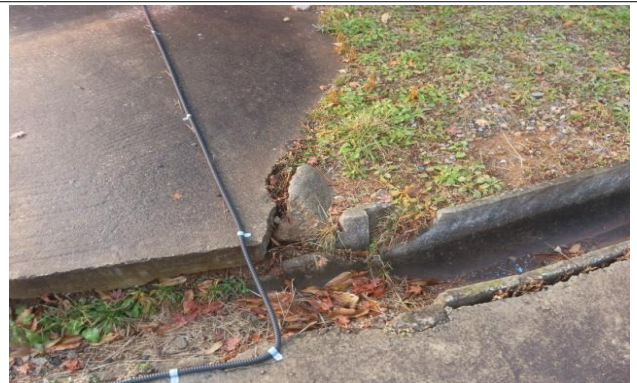
배수로 파손

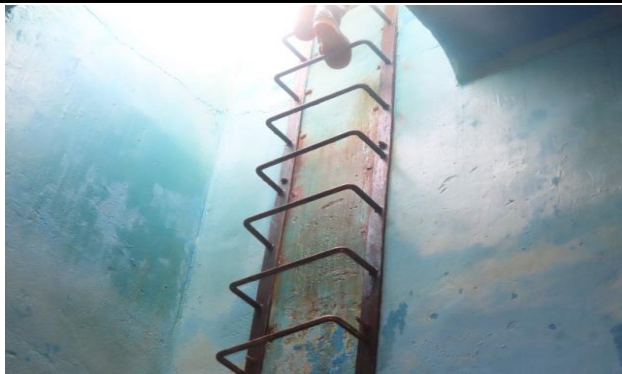
배수지 1지 수직사다리 부식

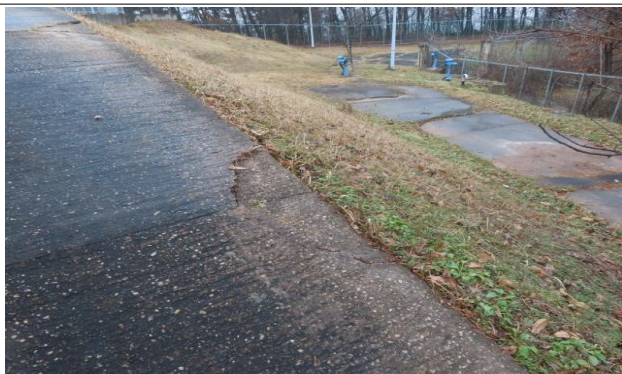
장내포장 파손

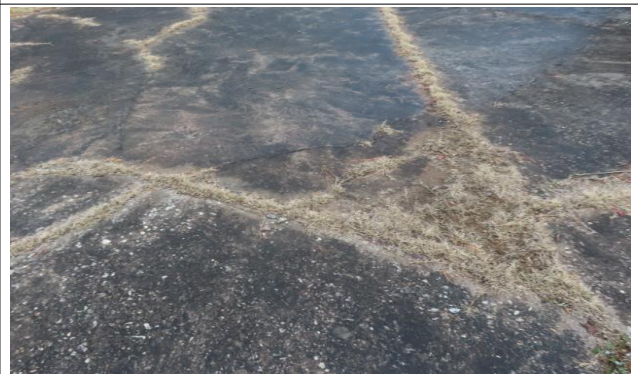
도로포장 균열
