# 요약문

## 01. 마도배수지

## 1.1 시설물 현황

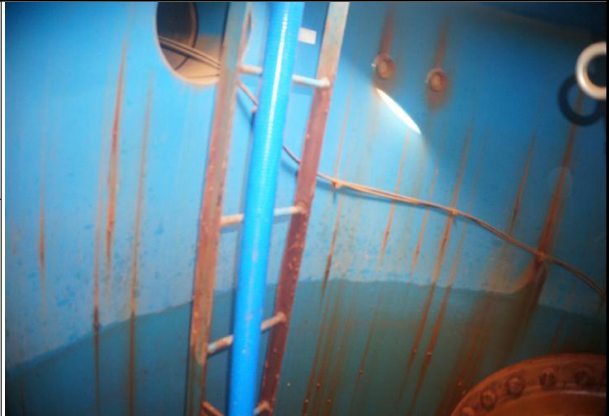
- [송수02(01), Sta. No. 1+22.0(A), 15+3.7(A)]는 강재 원형 구조로 벽체 전체에 국부적인 표면부식이 발생한 것으로 파악되었으며, [송수02(02), Sta. No. 34+0.0(M)]은 강재 박스 구조로 좌측벽체 일부에 표면 부식이 확인되었다.
- 강재 부식은 구조물의 내구성을 저하시키는 요인이 될 수 있으므로, 밸브실 내부 침수에 유의하고 충분히 건조시킨 상태에서 부식생성물을 제거한 후 도장보수를 통해 부식 진행을 억제하는 것이 타당하다.

| 부 재 | 점 검 항 목 | 금회 주요 손상사진 |
|---|---|---|
| 밸브실<br>송수02(01)<br>공기밸브실<br>(Sta.1+22.0) | <ul style="list-style-type: none"> <li>- 밸브실 내에 표면부식이 조사됨.</li> <li>- 밸브실 내부 채수가 조사됨.</li> </ul> | |

| 부 재 | 점 검 항 목 | 금회 주요 손상사진 |
|---|---|---|
| (Sta.15+3.7)<br>송수02(02)<br>제수밸브실<br>(Sta.34+0.0) | <p>밸브실 내부 침수에 유의하고 충분히 건조시킨 상태에서 부식생설물 제거 후 도장보수 실시 후 재손상 발생여부에 대한 지속관찰이 요구됨</p> | |

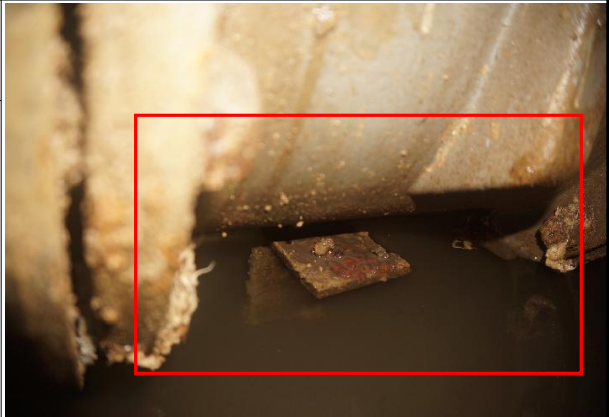
- [송수02(01), Sta. No. 2+17.0(D)]은 밸브 받침 콘크리트가 설치되지 않은 상태이며, [송수02(02), Sta. No. 31+18.6(D)]은 밸브 받침 설치상태가 불량(조적)한 것으로 확인되었다. 밸브실 내 배관연장이 짧아 배관 중량에 의해 처짐이 발생하지 않을 것으로 판단되나, 밸브 중량 지지와 배관 플래지 결속력 유지, 관내 이상 수압에 의한 축 방향 관 변형에 대응하기 위해서 밸브 받침 콘크리트 설치 및 고정 필요하다.
- 받침 콘크리트를 설치하는 경우 바닥슬래브와 일체화된 구조로 설치하여야 하며, 본관이 수도용 도복장 강관의 경우에 밸브 받침에서 전기방식 전위 유출을 차단(전기적 부식 가능성)하여야 하므로 절연 워셔, 절연 이음재, 절연 슬리브 등으로 절연조치도 고려되어야 한다.

| 부 재 | 점 검 항 목 | 금회 주요 손상사진 |
|---|---|---|
| 밸브실<br>송수02(01)<br>이토밸브실<br>(Sta.2+17.0) | <ul style="list-style-type: none"> <li>- 밸브 받침콘크리트 미설치가 조사됨.</li> </ul> <p>배관연장이 짧아 배관 중량에 의한 처짐이 발생하지 않을 것으로 판단되나, 밸브 중량 지지와 배관 플랜지 결속력 유지, 관내 이상 수압에 의한 축 방향 관 변형에 대응하기 위해서 받침 콘크리트 설치 및 고정 필요</p> | |
