# 능5배수지 (증설)

| 구 분 | 내 용 | | 구 분 | 내 용 |
|---|---|---|---|---|
| 시설물명 | 능5배수지(증설) | | 시설물번호 | WS2021-0000010 |
| 시설물위치 | 경기도 화성시 능동 697-22번지 | | | |

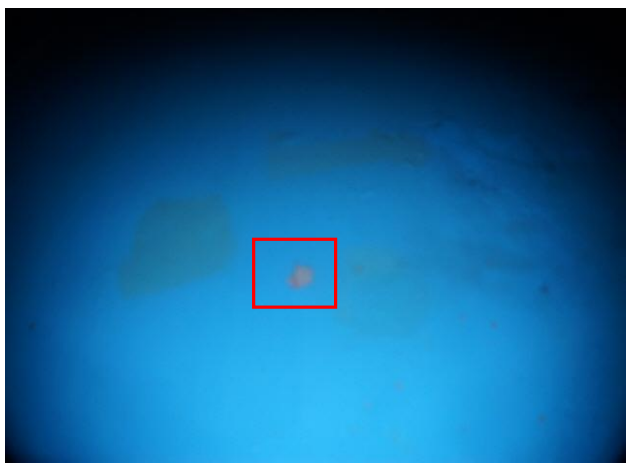
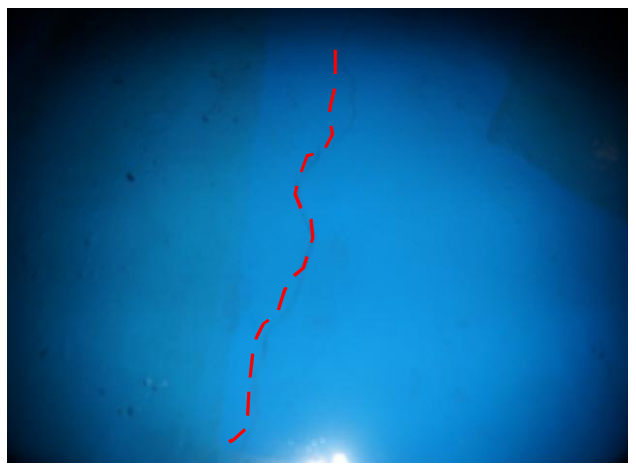
| 배수지1지 바닥슬래브 도장박리 | 배수지1지 바닥슬래브 균열 (0.3mm미만) |

하부슬래브에 조사된 도장손상은 바탕면 처리가 미흡한 도장부에 청소 시 고압수가 접촉되면서 발생한 것으로 사료되며 현 상태의 보수보다는 손상이 확대되었을 시 일괄 보수가 바람직할 것으로 판단되며, 균열(0.3mm미만)은 건조수축에 의한 도장 반사균열로 판단되어 현 시점의 보수보다는 주의관찰을 통한 유지관리가 필요할 것으로 판단된다.

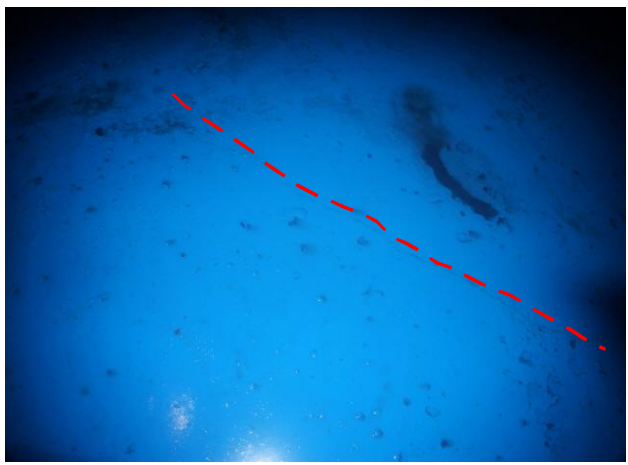
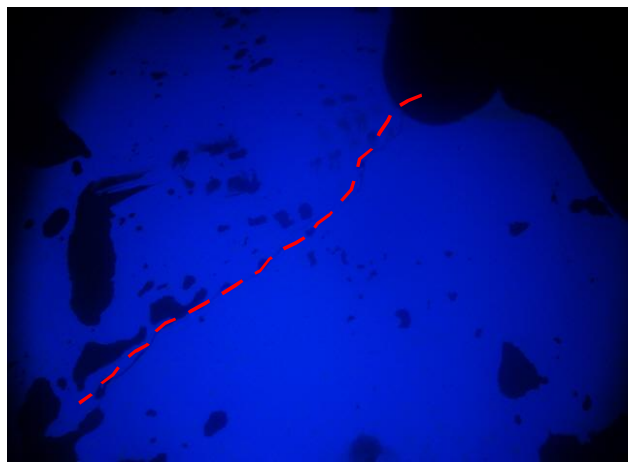
| 배수지1지 바닥슬래브 균열(0.3mm미만) | 배수지1지 바닥슬래브 균열(0.3mm미만) |

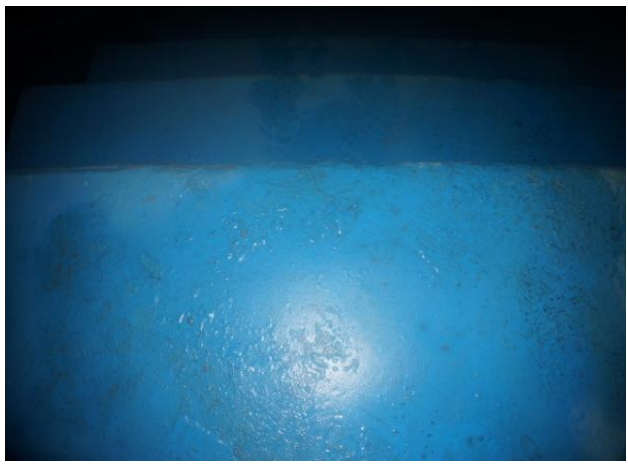
| 배수지1지 계단 도장박리 | 배수지1지 상부슬래브 상태양호 |

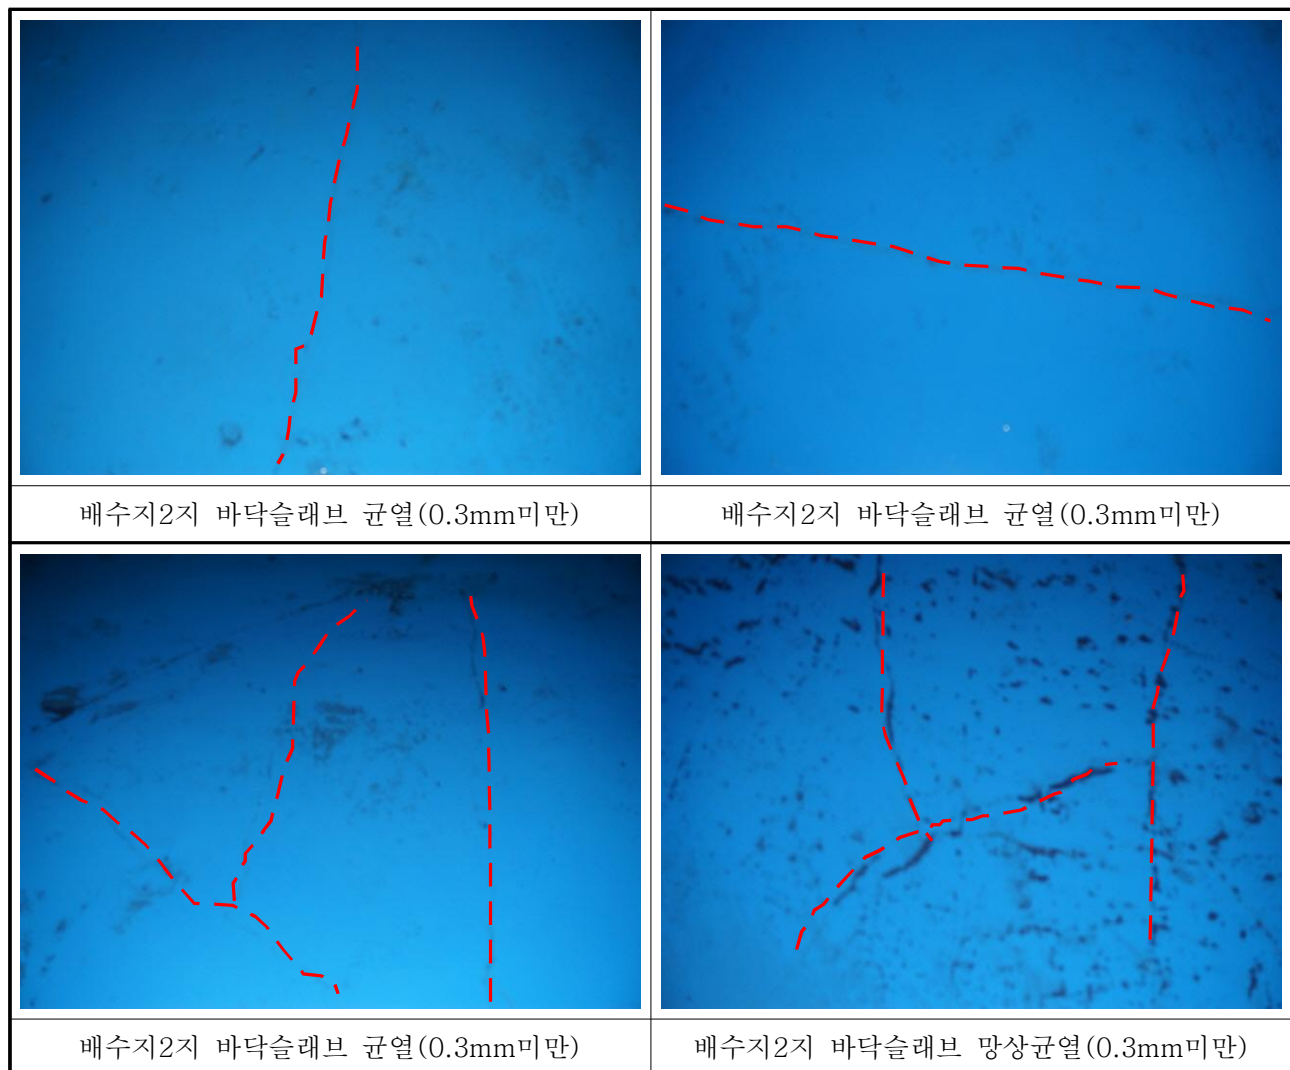
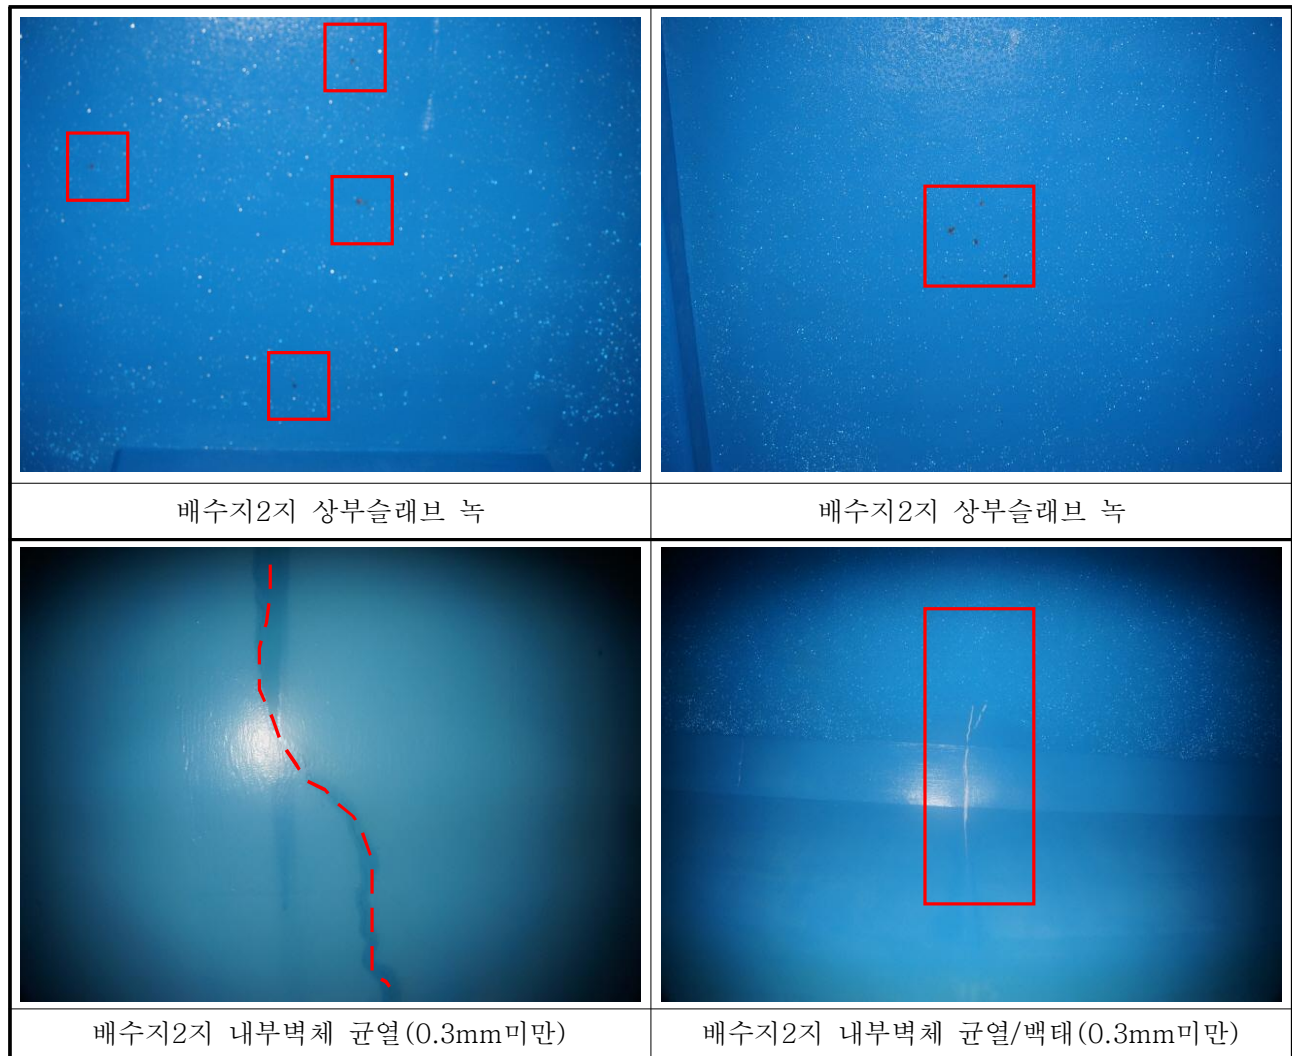
【사진 3.3】 배수지 2지 손상사진

외관조사결과 2지의 경우에도 2021년 준공 이후 특이할만한 보수는 실시되지 않은 것으로 확인되었으며, 금회 조사 시 균열(0.3mm미만), 망상균열, 백태, 녹 등의 손상이 조사되었다.

배수지 2지에서 발생한 손상들은 공용기간 증가로 인한 건조수축, 건조작용 등에 따라 발생한 손상으로 대체적으로 1지와 유사하게 손상이 발생한 것으로 조사되었으며, 구조물에 미치는 영향은 없을 것으로 판단되므로 주의관찰이 요구된다.

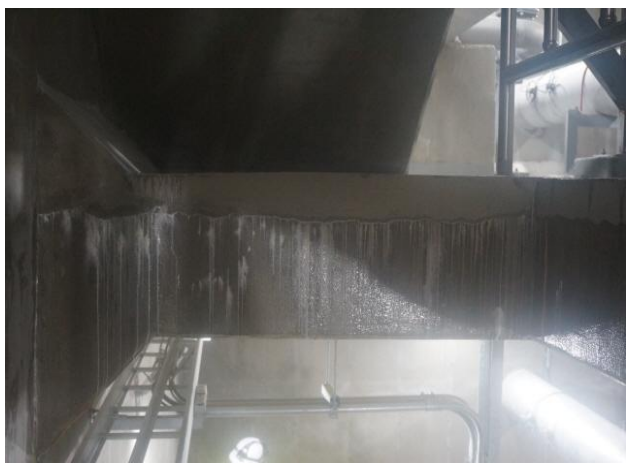
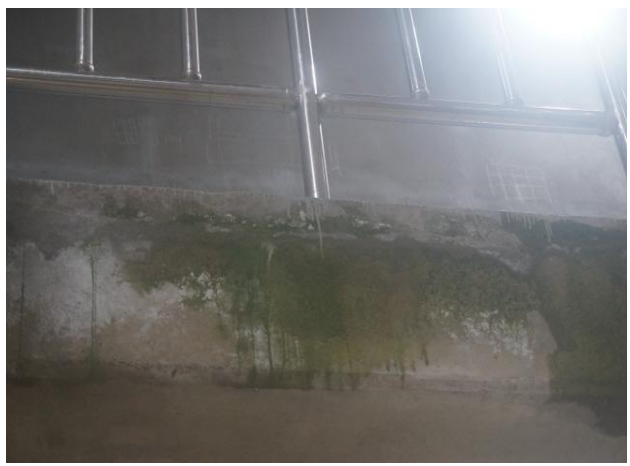
| <p>유입밸브실 바닥슬래브 이음부 균열/누수/백태</p> | <p>유입밸브실 바닥슬래브 이음부 균열/누수/누수오염</p> |

유입밸브실의 벽체 누수의 경우 밀실하지 못한 배관설비 및 구조체 이음면에서 조사되었으며, 이로 인한 유입밸브실 이음부 균열/누수/백태, 유출밸브실 몰탈 박리/박락, 누수오염, 누수흔적, 체수 등의 2차적인 손상을 발생시키고 있는 상태로 배면수 차단을 위한 배관 및 구조체 부 패킹보수, 이음부 균열/누수/백태 주입보수 후 주의관찰을 통한 주기적인 관리가 필요할 것으로 판단되며, 열화가 진행된 누수오염, 누수흔적 발생부에 대한 내구성 확보 차원의 표면보수가 필요한 상태이다.

| 구분 | | 손상내용 | 단위 | 손상물량 | 보수·보강 방안 | 우선순위 |
|---|---|---|---|---|---|---|
| | 바닥슬래브 | 이음부 균열/누수/백태 | m | 10.00/1 | 주입보수[성능회복] | 2순위 |

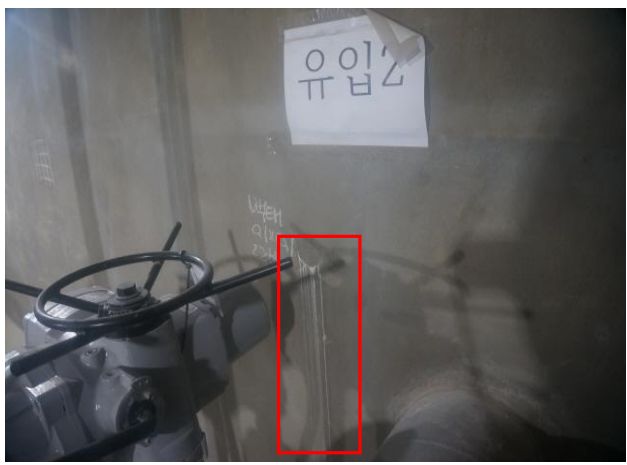
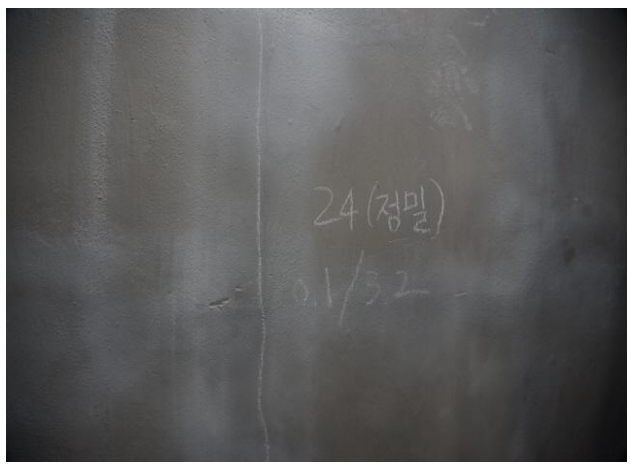
| <p>유입밸브실 벽체 균열/백태 (0.3mm미만)</p> | <p>유입밸브실 벽체 균열 (0.3mm미만)</p> |

유입밸브실 벽체, 상부슬래브에 조사된 균열(0.3mm미만)의 경우 시공초기 건조수축 및 수화열에 의한 손상으로 손상이 경미하여 구조물에 주는 영향은 미미한 상태이므로 현시점에서의 보수보다는 주의관찰을 통한 유지관리가 필요할 것으로 판단된다.

한편, 유입·유출 밸브실 벽체에 조사된 균열 부 백태, 표면백태의 경우 습기접촉 및 미세 균열을 통한 배면수 유입에 따른 손상으로 확인한 누수 진행은 없는 상태이며, 점검일 당시 기건상태인 것을 감안할 때 표면보수 실시 후 누수 진행 여부에 따라 습식(주입보수)를 실시하는 것이 바람직할 것으로 판단된다.

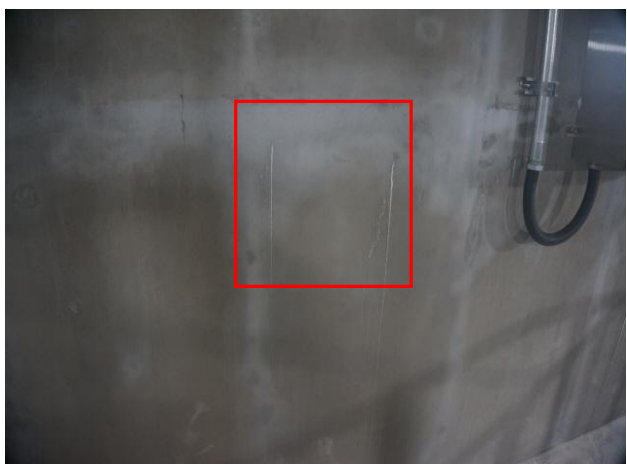
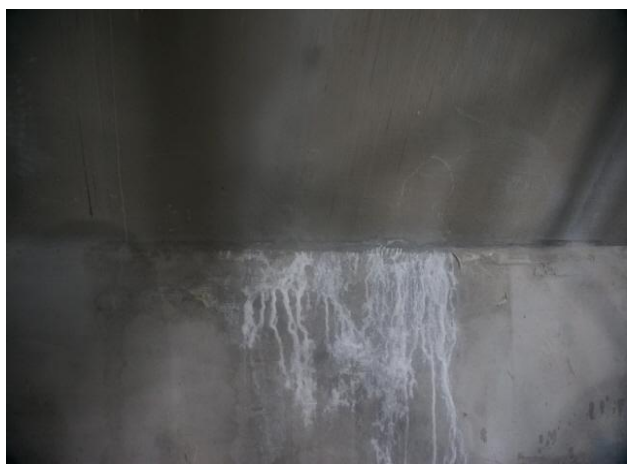
| <p>유입밸브실 벽체 균열/백태 (0.3mm미만)</p> | <p>유입밸브실 벽체 백태</p> |

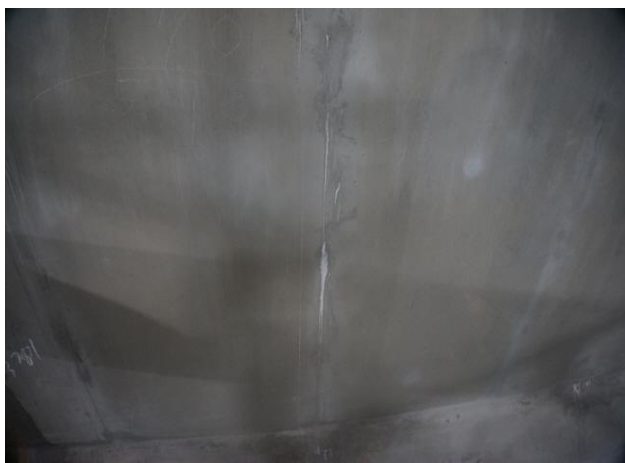
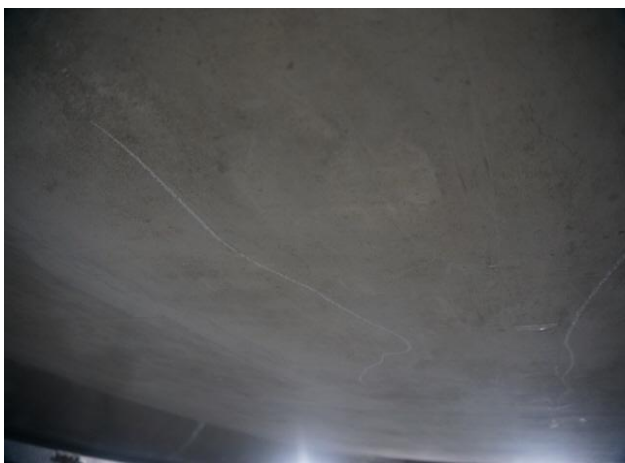
| 유입밸브실 벽체 균열/백태 (0.3mm미만) | 유입밸브실 상부슬래브 균열 (0.3mm미만) |

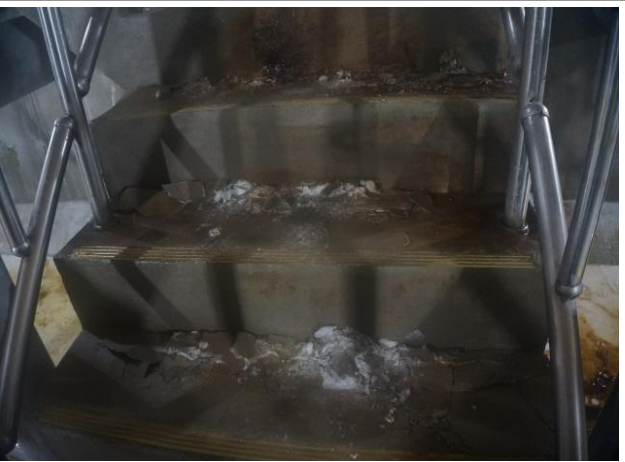
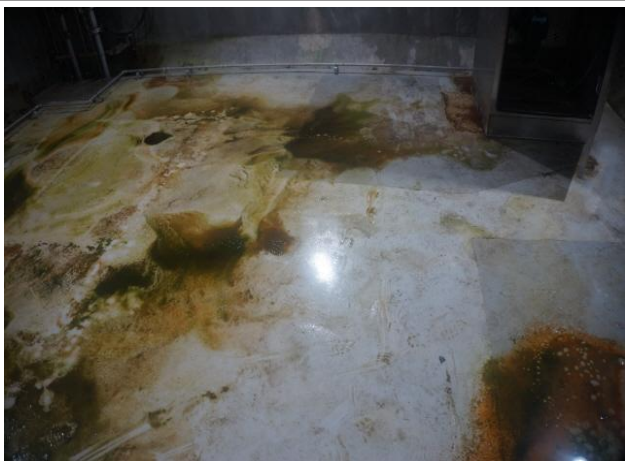
| 유출밸브실 계단 물탈바리/박락 | 유출밸브실 바닥슬래브 채수 |

또한, 계단실 상면의 몰탈박리/박락의 구조적인 손상은 아니지만 방치 시 미관상 좋지 않으므로 미관확보 차원의 모르타르 마감보수가 바람직한 상태이며,

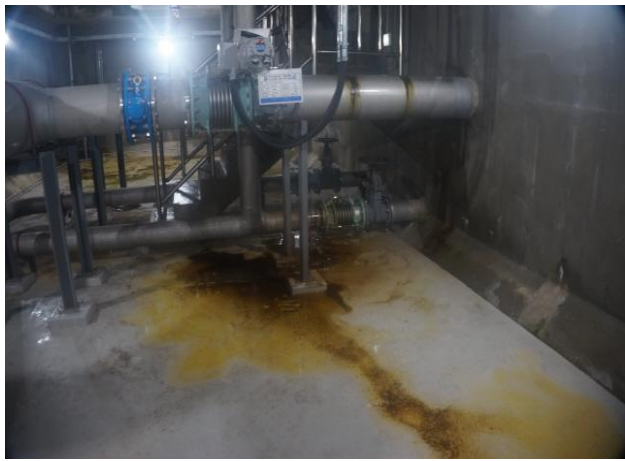
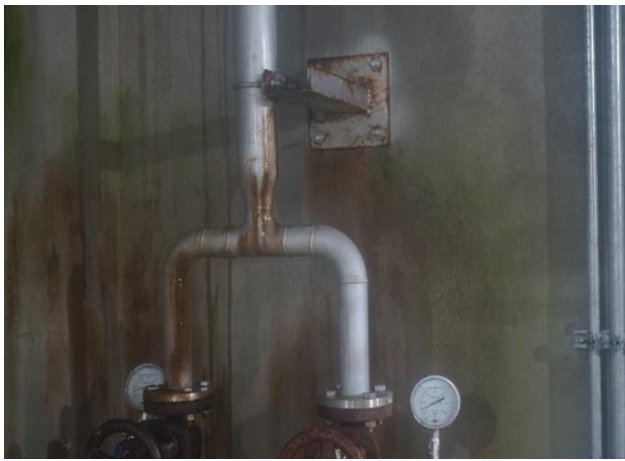
| 유출밸브실 바닥슬래브 채수 | 유출밸브실 내부벽체 누수오염 |

| 구분 | | 손상내용 | 단위 | 손상물량 | 보수·보강 방안 | 우선순위 |
|---|---|---|---|---|---|---|
| | | 누수오염 | m <sup>2</sup> | 7.70 | 표면보수[성능회복] | 2순위 |

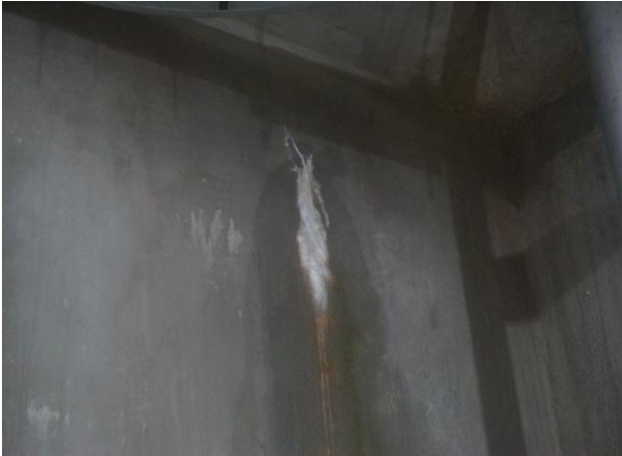
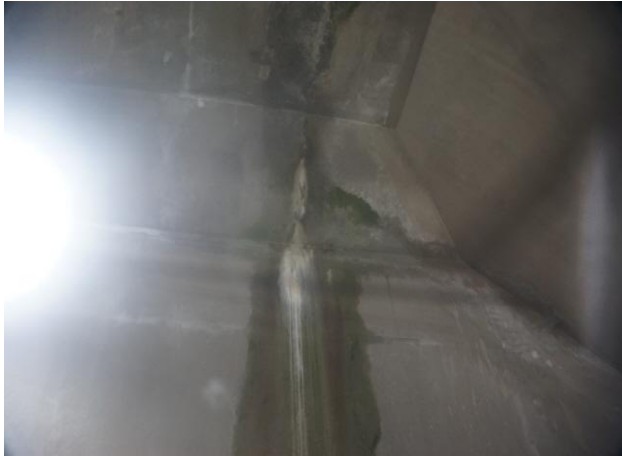
| 유출밸브실 내부벽체 백태(습윤) | 유출밸브실 내부벽체 백태/누수오염 |

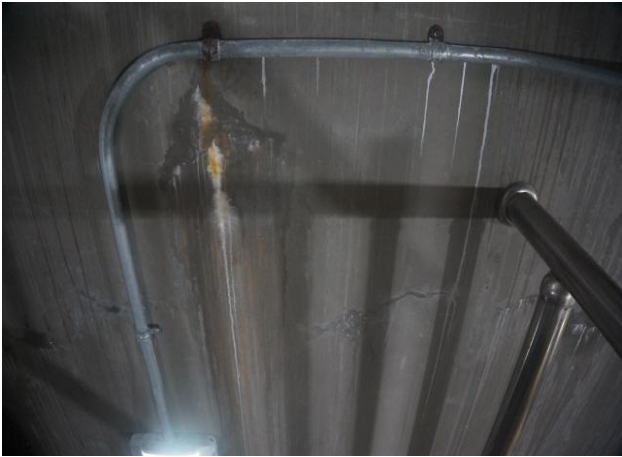
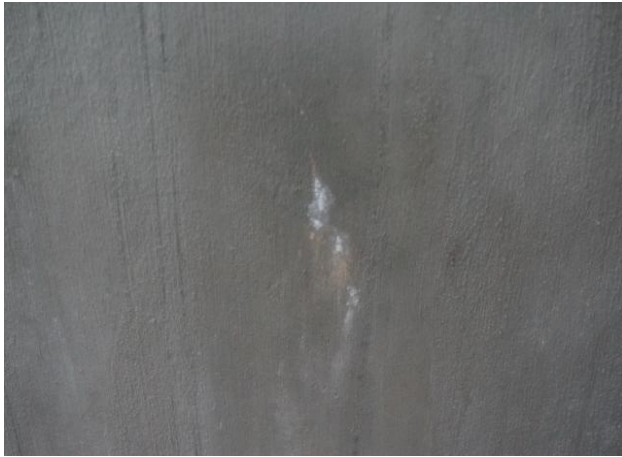
| 유출밸브실 내부벽체 균열/백태(0.3mm미만) | 유출밸브실 내부벽체 균열/백태(0.3mm미만) |

| 구분 | | 손상내용 | 단위 | 손상물량 | 보수·보강 방안 | 우선순위 |
|---|---|---|---|---|---|---|
| | 벽체 | 균열부 백태 | m | 4.40/10 | 표면보수[성능회복] | 2순위 |

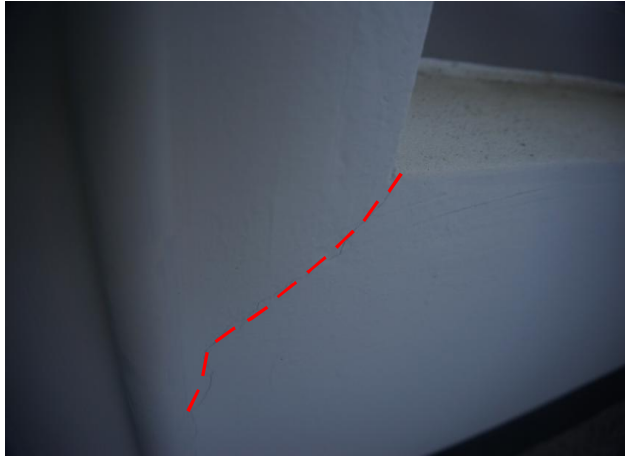
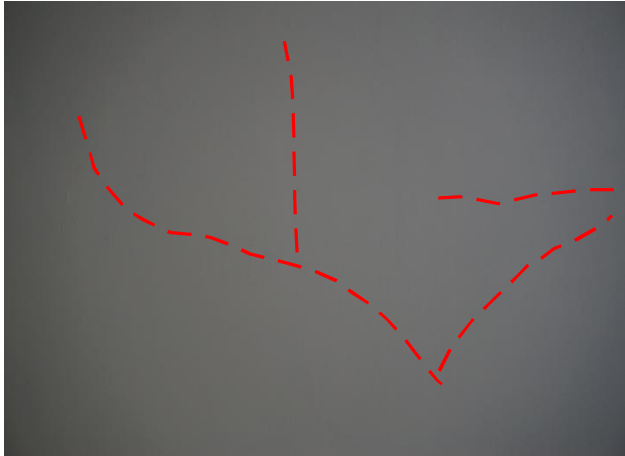
| 건축물 내부 전기실 벽체 수평균열(0.3mm미만) | 건축물 내부 전기실 슬래브 망상균열 |

전기실에 손상은 건조수축 및 온도변화, 응력집중에 의해 발생하는 공용기간 증가에 따른 노후화 성 손상이며, 현 시점의 보수보다는 주의관찰을 통한 유지관리가 바람직할 것으로 판단된다. 또한, 옥상층 파라펫의 이질재이격은 건조수축 및 온도변화, 재료의 이질성으로 발생하는 손상이며, 이격의 폭이 넓어 이를 방치할 시 추후 추가손상을 초래할 것으로 판단되어 충전보수를 통한 보수가 바람직할 것으로 판단된다.

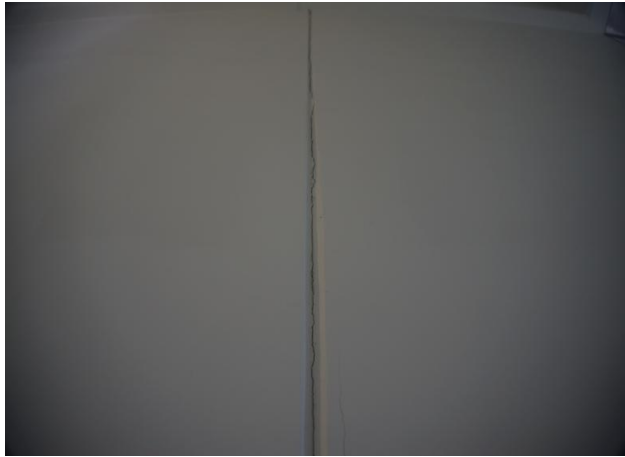
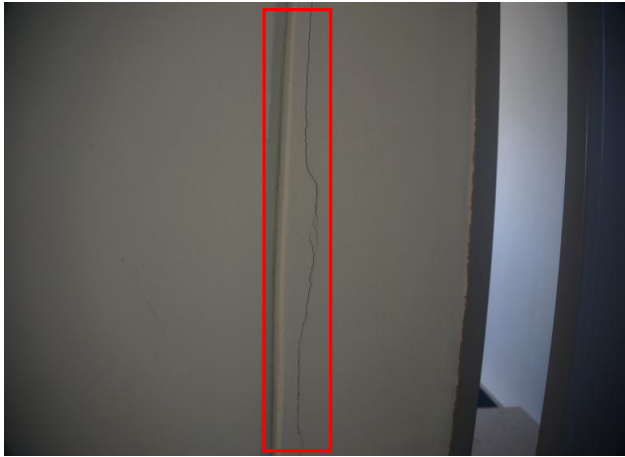
| 건축물 내부 검수실 벽체 이질재이격 | 건축물 내부 검수실 벽체 박리 |

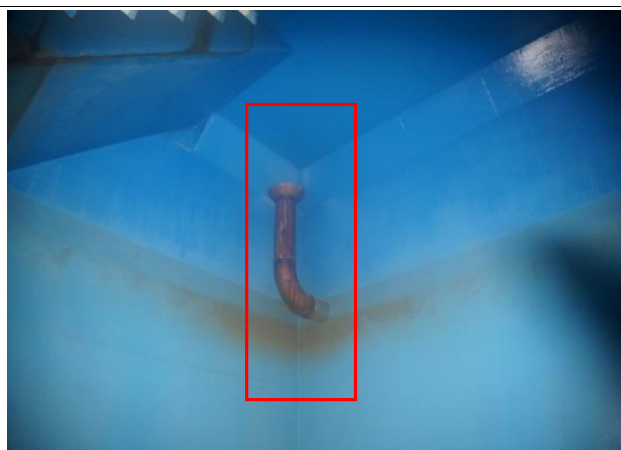
| 배수지 2지 유입관 부식 | 전기설비 상태양호 |

기계설비에서 조사된 관부식은 내부 담수접촉과 내·외부 온도차에 의한 결로 등 습윤 환경에 의해 발생한 것으로 판단된다.

기계설비에서 발생한 손상은 시설물을 공용하는데 문제가 없을 것으로 판단되며, 추후 항내 청소 시 도장보수가 필요할 것으로 판단된다.

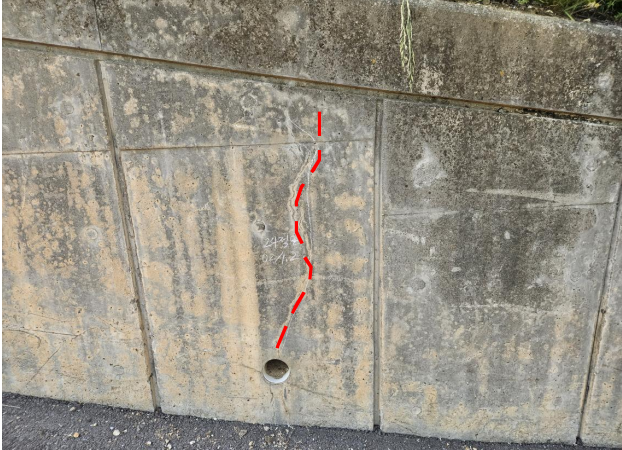
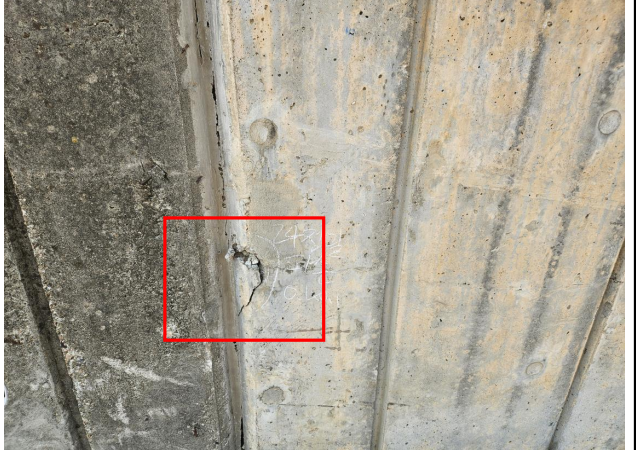
| <p>콘크리트옹벽 균열 (0.3mm미만)</p> | <p>콘크리트옹벽 파손</p> |

부대시설 외관조사결과 하중증가 요인은 없는 것으로 조사되었으며, 토사유실, 공동과 같이 공용기간 중 발생할 수 있는 손상은 없는 것으로 조사되었다. 한편, 기타 부대 옹벽의 경우 콘크리트 옹벽으로 시공되어있으며, 건조수축, 수화열에 의한 균열, 다짐미흡, 외부충격에 의한 재료분리, 파손 등의 손상들이 발생하였지만, 손상이 경미한 관계로 현시점에서의 보수보다는 주의관찰을 통한 유지관리가 바람직할 것으로 판단된다.
