# 마도배수지 (증설)

## 1.1 시설물 현황

| 구 분 | 내 용 | | 구 분 | 내 용 |
|---|---|---|---|---|
| 시설물명 | 마도배수지(증설) | | 시설물번호 | WS2020-0000038 |

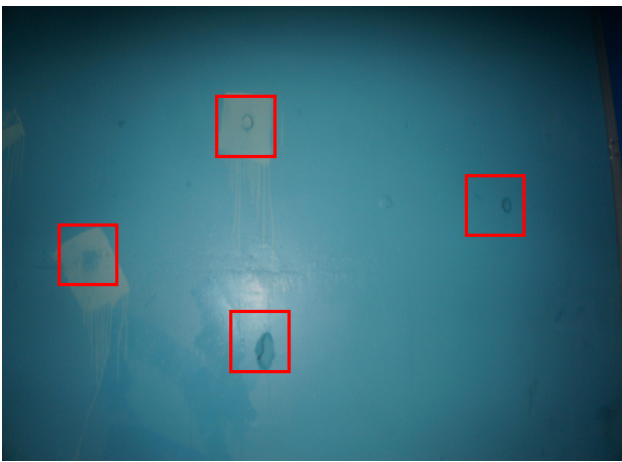
| 배수지1지 벽체 박리, 박락(폼) | 배수지1지 벽체 들뜸(폼) |

주로 폼타이홀에 조사된 들뜸, 박리, 박락 손상의 경우 시공미흡에 의해 발생한 손상으로 현재 손상면적이 경미하여 구조물에 주는 영향은 미미한 상태이므로 추후 손상 확대 및 신규 손상 발생 시 일괄 보수가 바람직한 상태이며, 추후 일반 시멘트 모르타르를 통한 마감 처리 보다는 재손상 발생 방지를 위하여 무수축 모르타르를 통한 유지보수가 바람직한 상태이다.

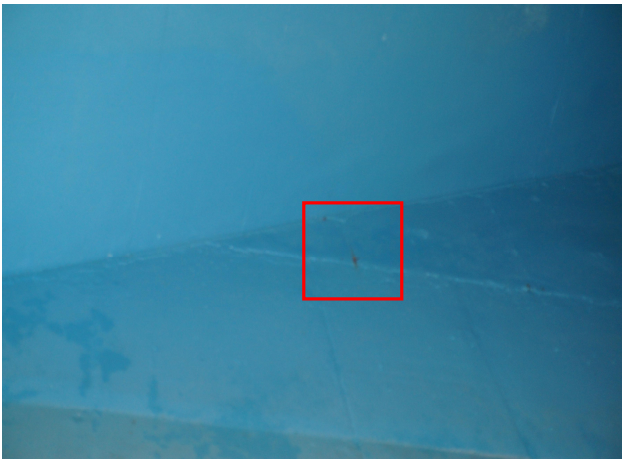
| 배수지1지 벽체 녹 | 배수지1지 벽체[고압세척 후 백태 미확인] |

배수지 내부 벽체 및 상부슬래브에서 조사된 녹의 경우 시공미흡에 의한 잡철물(거푸집 연결 및 체결용 철사 등)에 의해 발생한 손상으로 구조물에 직접적인 영향을 주는 손상은 아니므로 현시점에서의 보수보다는 주의관찰을 통한 유지관리가 바람직할 것으로 판단된다.

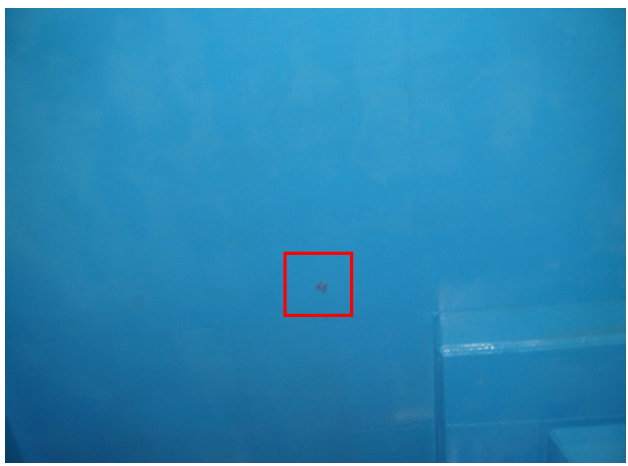
| <p>배수지2지 상부슬래브 녹</p> | <p>배수지2지 바닥슬래브 균열</p> |

배수지 2지에서 발생한 균열(0.3mm미만), 녹, 부식, 도장손상, 도장박락, 들뜸(품), 박리, 박락(품) 등의 손상들은 건조수축, 수화열, 공용기간 증가, 담수접촉, 시공미흡, 부착력 저하 등으로 1지와 유사하게 손상이 발생한 것으로 조사되었으며, 구조물에 미치는 영향은 없을 것으로 판단되므로 현시점에서의 보수보다는 주의관찰을 통한 유지관리 실시 후 손상진전 및 확대 시 보수계획을 수립하여 일괄적으로 보수를 실시하는 것이 바람직할 것으로 판단된다.

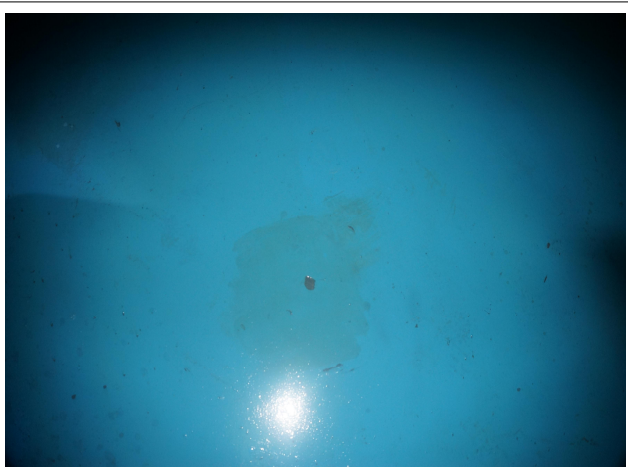
| <p>배수지 2지 바닥슬래브 도장박락</p> | <p>배수지 2지 바닥슬래브 도장손상</p> |

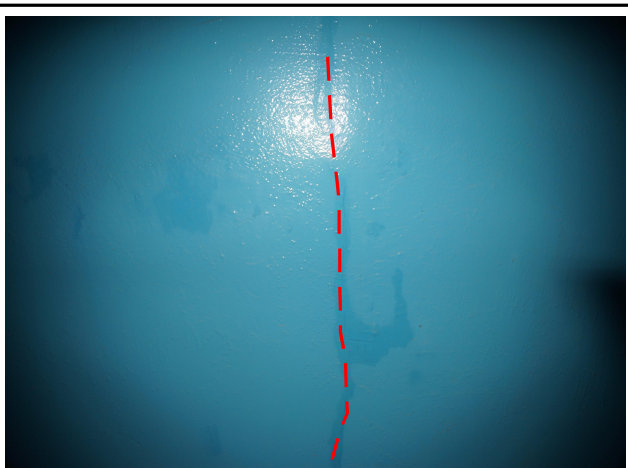
| <p>배수지 2지 벽체 균열</p> | <p>배수지 2지 벽체 녹</p> |

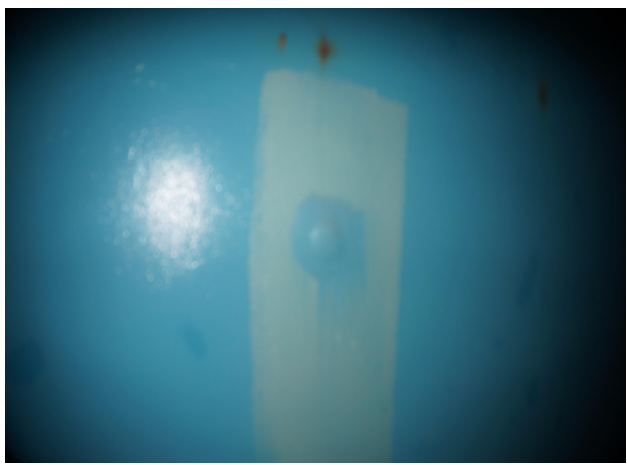
| 배수지2지 벽체 들뜸 | 배수지2지 벽체 박리, 박락 |

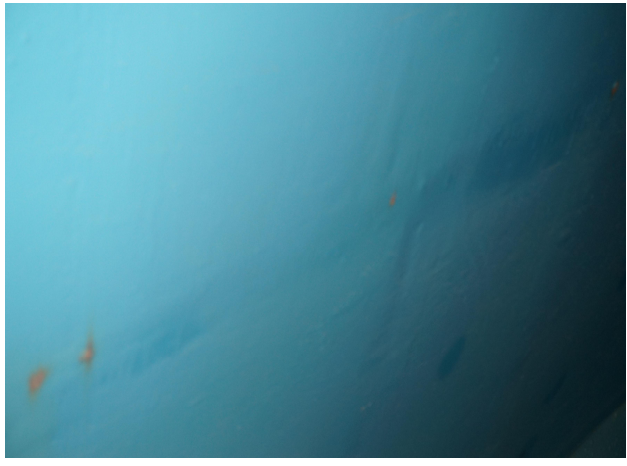
| 배수지2지 벽체 녹 | 배수지 2지 벽체 박리 |

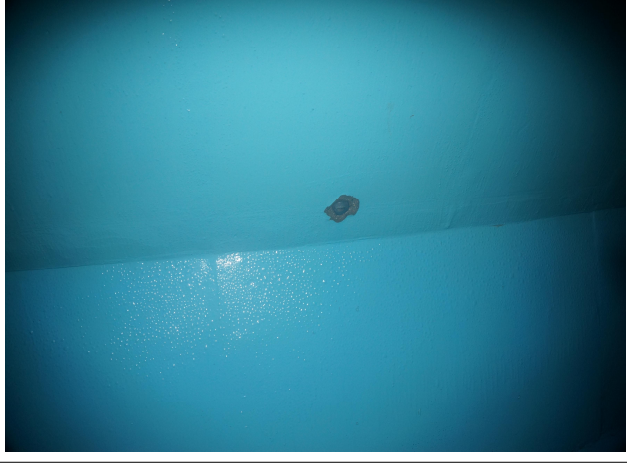
| 배수지 2지 벽체 박락 | 배수지 2지 기둥 녹 |

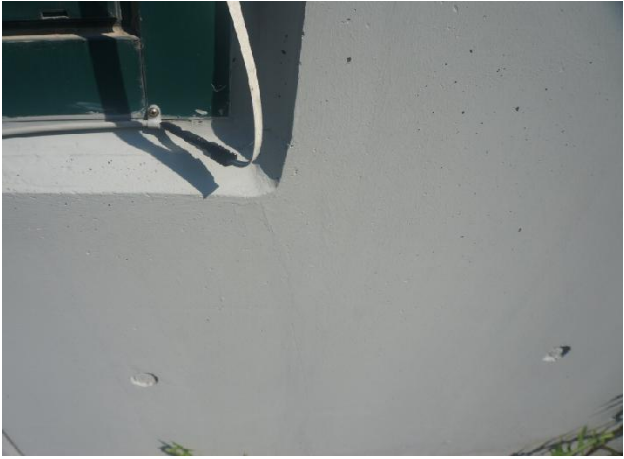
| 유입밸브실 외부벽체[페인트 보수완료] | 유출밸브실 벽체 누수흔적 |

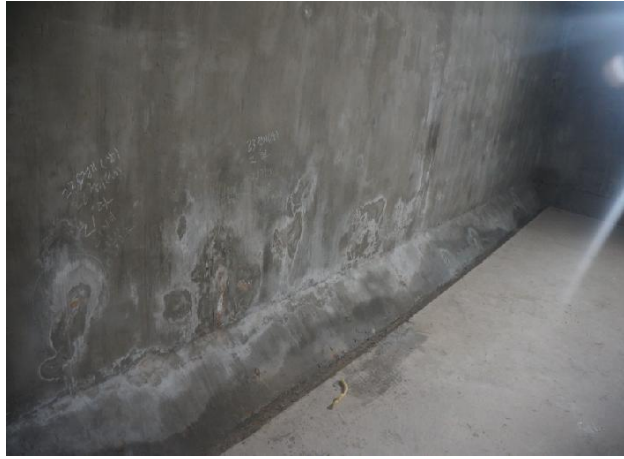
또한 유입밸브실 벽체에서 조사된 백태 및 누수흔적의 경우 주로 배수지와 분리되어 시공된 맞닿은 지점으로 우천시 미세균열부, 트레이 설비 설치를 위한 천공부를 통해 배면수가 유입되는 것으로 내구성 확보 및 유지관리 차원의 우선적인 표면보수 후 주기적인 누수발생 여부에 대한 확인 후 주입보수, 우레탄 충진을 통한 배면수 차단이 필요한 상태이다.

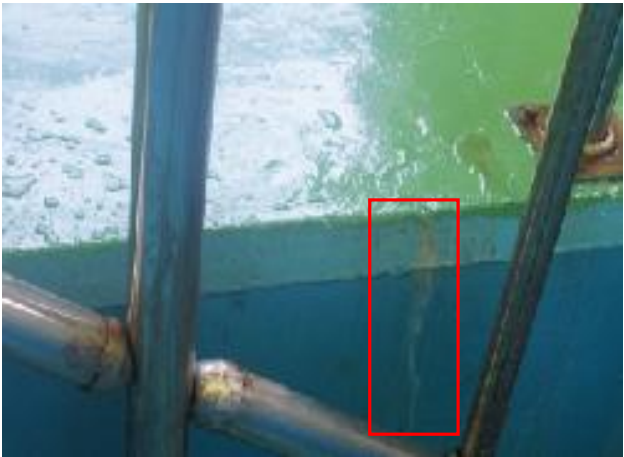
| 1지 계단실 바닥슬래브 측면 백태 | 1지 계단실 내부 벽체, 큰보, 천장슬래브 상태양호 |

1지 계단실에서 조사된 국부적인 백태의 경우 배수지 항내와 연결된 바닥슬래브 측면에서 조사되었으며, 이는 배수지 항내와 건축시설물 내부의 온도차이에 의한 결로에 의해 공용층 미세균열부에 반복적으로 건습작용이 반복되어 발생된 것으로 판단되며, 내구성 확보 및 유지관리 차원의 표면보수가 필요한 상태이다.

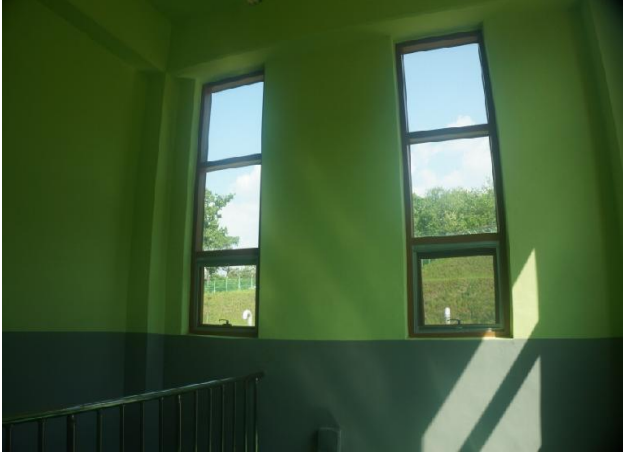
| 2지 계단실 내부 벽체, 기둥 상태양호 | 옥상층 상태양호 |

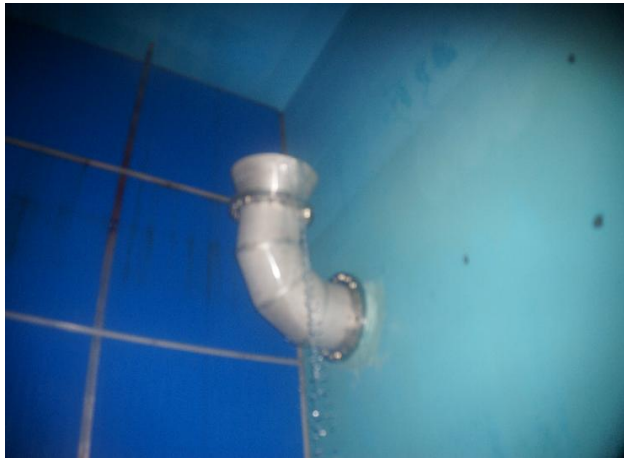
배수지 1지 유입관 상태양호

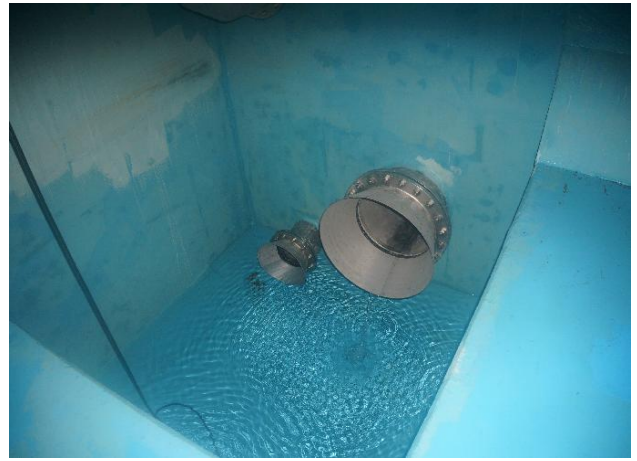
배수지 1지 유출관 및 퇴수관 상태양호

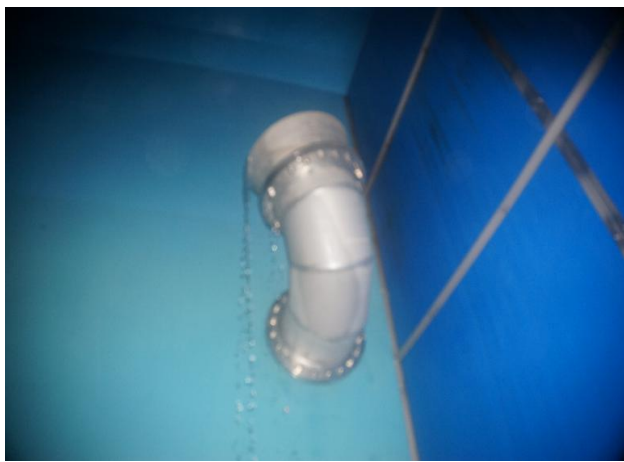
배수지 2지 유입관 상태양호

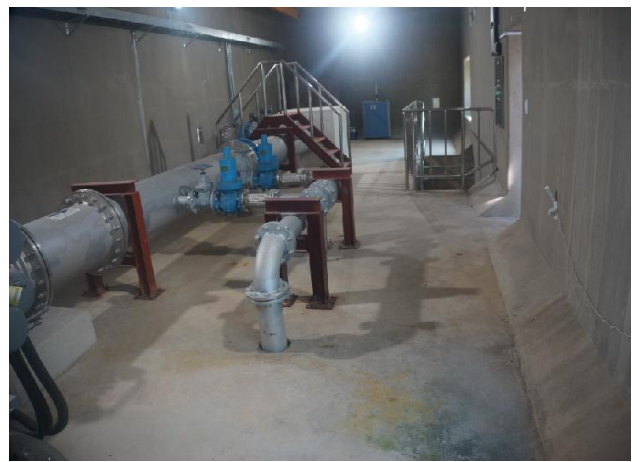
유입밸브실 배관설비 상태양호

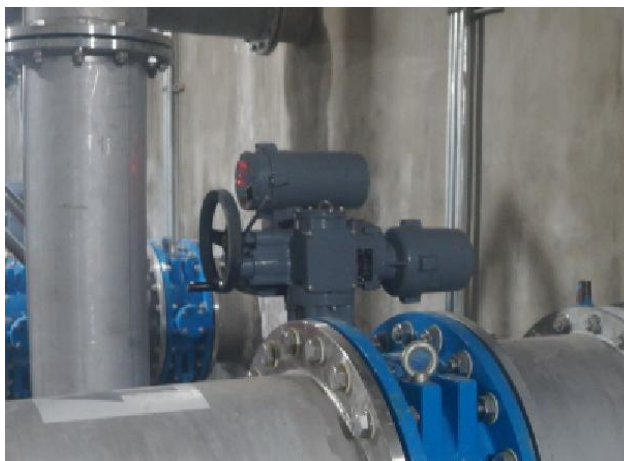
유출밸브실 밸브 상태양호

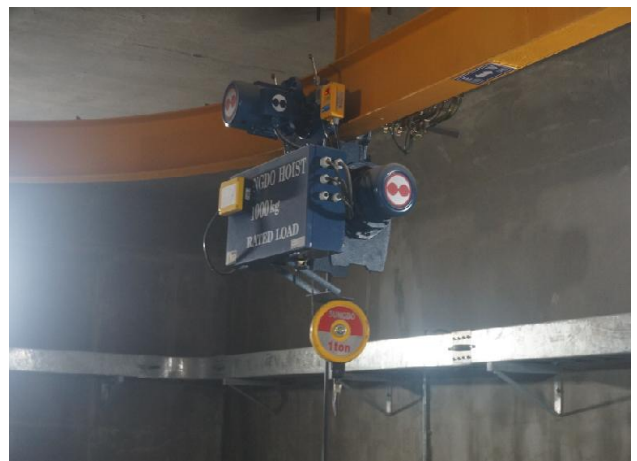
유출밸브실 호이스트 상태양호

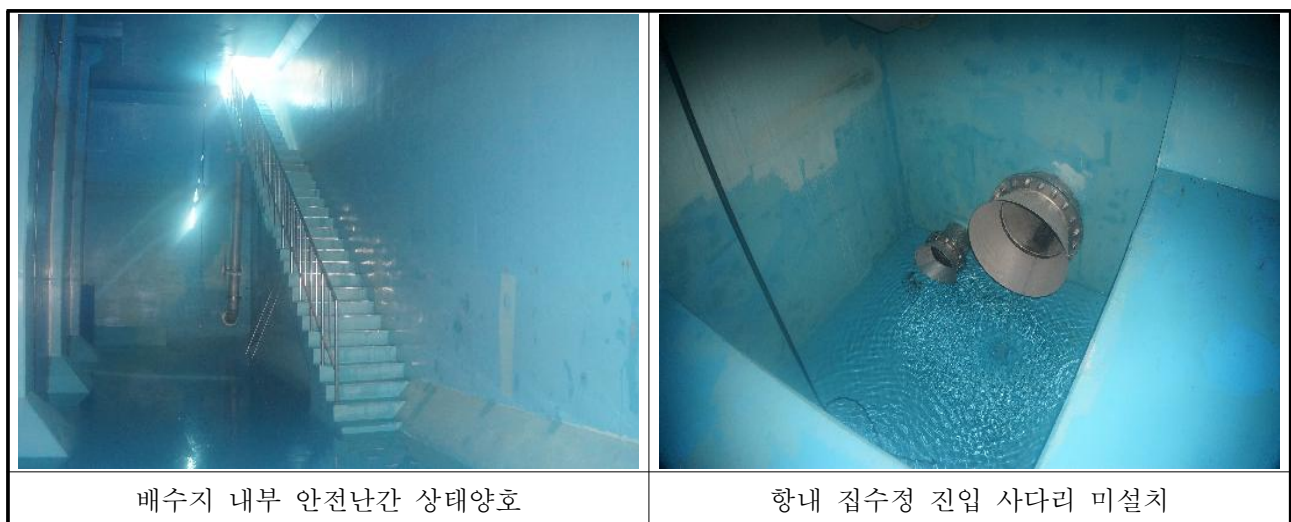
배수지 내부 안전난간 상태양호

항내 집수정 진입 사다리 미설치

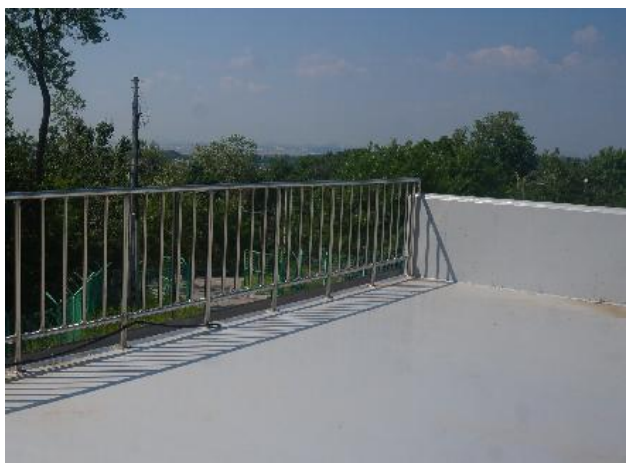
| 유입밸브실 상부 안전난간 상태양호 | 유입밸브실 상부 안전난간 상태양호 |
