# 화성1송수관로

## [2구간]

| 구 분 | 내 용 | 구 분 | 내 용 |
|---|---|---|---|
| 시설물명 | 화성1송수관로(2구간) | 시설물번호 | WS2019-0000014 |

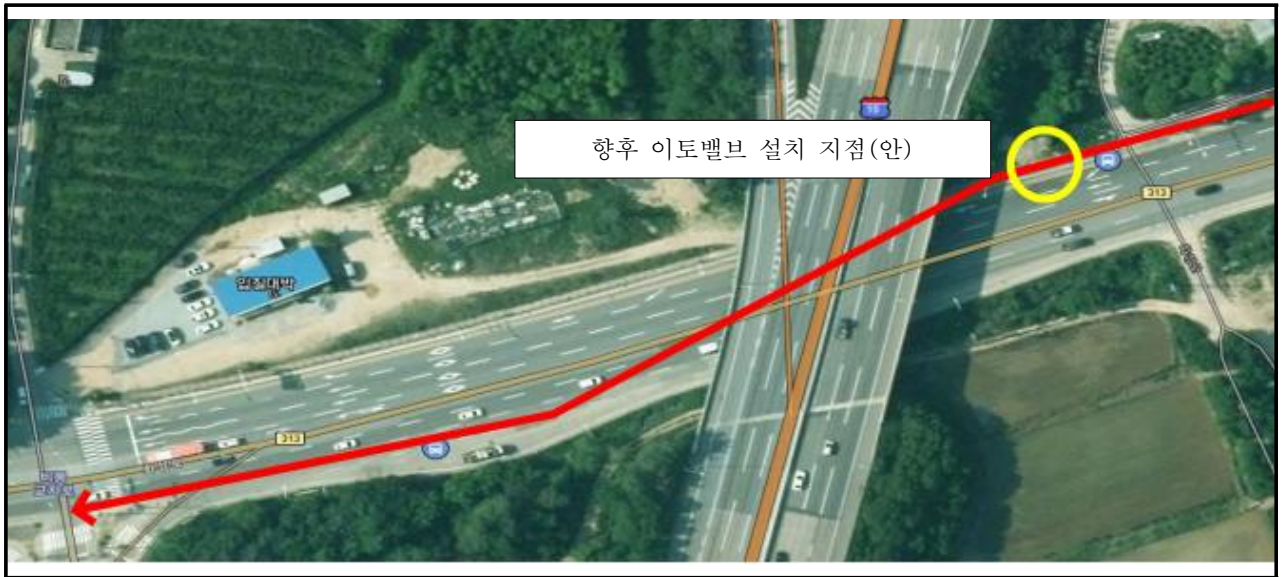
【그림 3.4】 이토밸브 추가 설치지점 (Sta. No. 55+22.6) 현황도

○ 이토밸브 설치 위치 검토결과, 이토밸브는 대부분 종단 상에 밸브의 기능을 발휘할 수 있는 지점에 설치된 것으로 파악되나, [송수02(03), Sta. No. 55+22.6, 82+17.6]지점은 관보호 BOX가 설치되어 종단상 매설깊이가 낮아지는 구간으로서, 관저부에 이토밸브가 설치되지 않아 이토 기능상 장애가 있을 수 있는 것으로 파악된다.

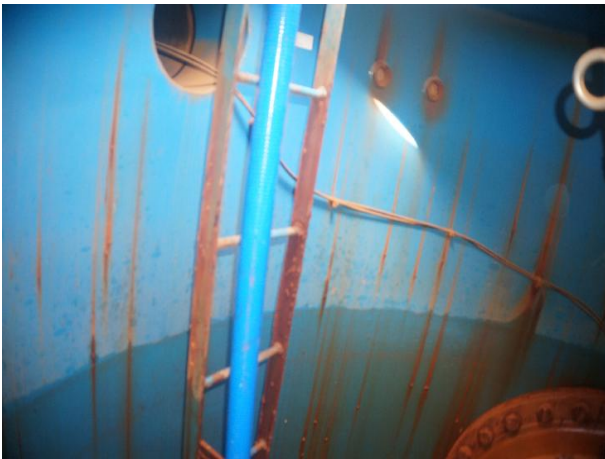
| 관로<br>계통 | 관로<br>구간 | 밸브실<br>위치 | 밸브실<br>명칭 | 강재 결함 종류<br>(결함크기) | 보수방안 | 수량 |
|---|---|---|---|---|---|---|
| 송수 | 02(01) | 1+22.0<br>[A] | 공기<br>밸브실 | ●강재구조물 국부적 표면부식<br>(7.85m×2.7m) | 도장보수 | 21.20㎡ |

| 송수02(01) (Sta.1+22.0(A)) | 국부적 표면부식 | 송수02(01) (Sta.34+0.0(M)) | 표면부식 |

- [송수02(01), Sta. No. 1+22.0(A), 15+3.7(A)]는 강재 원형 구조로 벽체 전체에 국부적인 표면부식이 발생한 것으로 파악되었으며, [송수02(02), Sta. No. 34+0.0(M)]은 강재 박스 구조로 좌측벽체 일부에 표면 부식이 확인되었다.
- 강재 부식은 구조물의 내구성 저하를 가속화 시키는 요인이 될 수 있으므로, 밸브실 내부 침수에 유의하고 충분히 건조시킨 상태에서 부식생성물을 제거한 후 도장보수를 실시하는 것이 바람직한 상태이다.

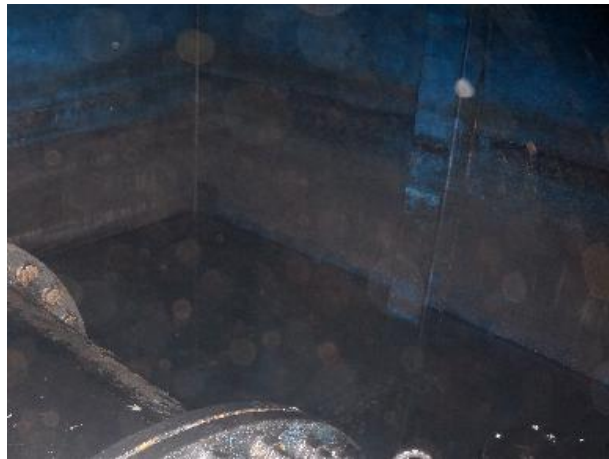
| 관로<br>계통 | 관로<br>구간 | 밸브실<br>위치 | 밸브실<br>명칭 | 강재 결함 종류<br>(결함크기) | 보수방안 | 수량 |
|---|---|---|---|---|---|---|
| | 02(02) | 34+0.0<br>[M] | 제수<br>밸브실 | ●강재구조물 국부적 표면부식<br>(2.50m×2.0m) | 도장보수 | 5.00㎡ |

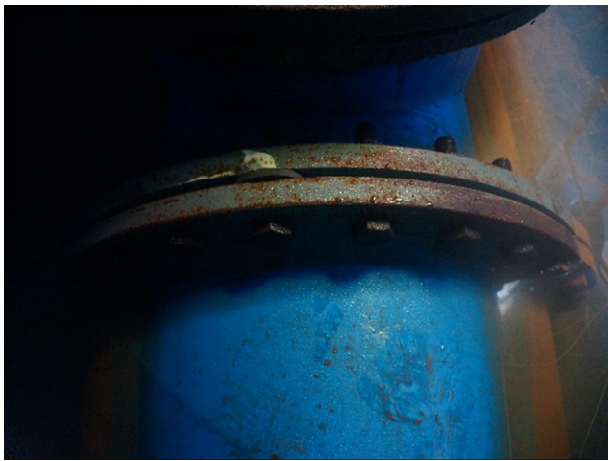
| 송수02(03) (Sta.45+8.3(A)) | 배관 이음부<br>볼트부식 | 송수02(04) (Sta.109+3.1(Mb)) | 마개플랜지 부식 |

○ 밸브실 내부에 있는 밸브류 및 배관은 양호한 상태인 것으로 조사되었으나, 일부 발생한 마개플랜지 및 이음부 볼트 부식은 대부분 경미한 부식으로 확인되었다. 마개플랜지는 부식 진행 억제를 위해 부식생성물을 제거한 후 충분히 건조시킨 상태에서 현장 시공 여건 등을 고려하여 보수방법을 선택하고, 그에 맞는 도장보수를 실시하여야 하며, 이음부 볼트 부식은 볼트 교체를 통한 유지관리가 필요할 것으로 판단된다.

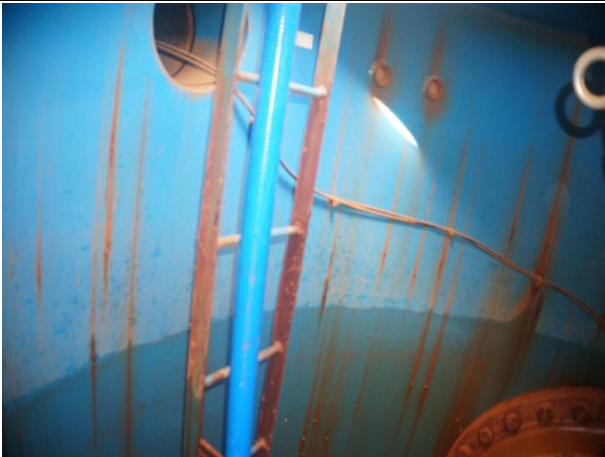
| 송수02(01) (Sta.1+22.0(A)) | 국부적 표면부식 | 송수02(01) (Sta.2+17.0(D)) | 받침 콘크리트<br>미설치 |

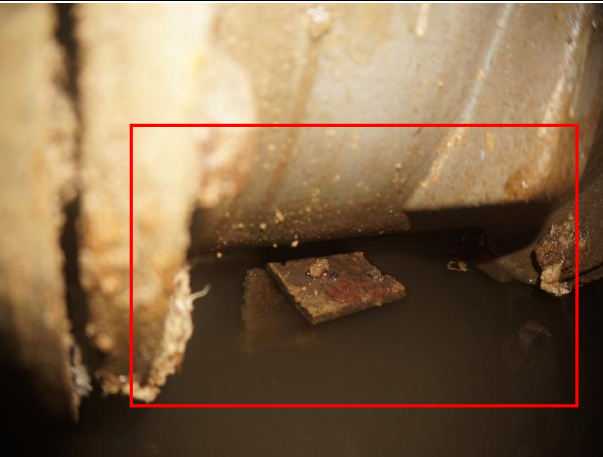
- [송수02(01), Sta. No. 2+17.0(D)]은 밸브 받침 콘크리트가 설치되지 않은 상태이며, [송수02(02), Sta. No. 31+18.6(D)]은 밸브 받침 설치상태가 불량(조적)한 것으로 확인되었다. 밸브실 내 배관연장이 짧아 배관 중량에 의해 처짐이 발생하지 않을 것으로 판단되나, 밸브 중량 지지와 배관 플래지 결속력 유지, 관내 이상 수압에 의한 축 방향 관 변형에 대응하기 위해서 밸브 받침 콘크리트 설치 및 고정이 필요하다.
- 받침 콘크리트를 설치하는 경우 바닥슬래브와 일체화된 구조로 설치하여야 하며, 본관이 수도용 도복장 강관의 경우에 밸브 받침에서 전기방식 전위 유출을 차단(전기적 부식 가능성)하여야 하므로 절연 위셔, 절연 이음재, 절연 슬리브 등으로 절연조치도 고려되어야 한다.

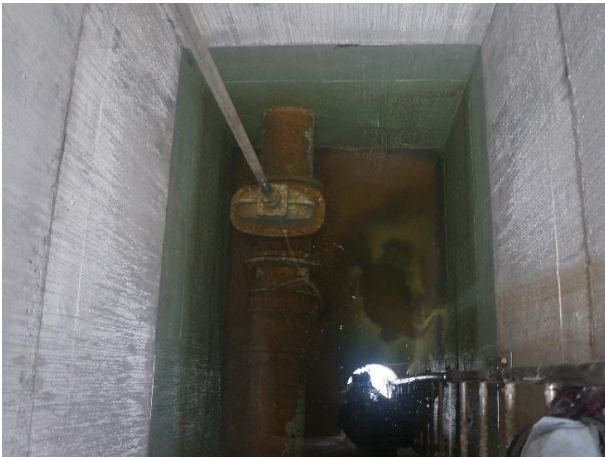
- 밸브실 침수는 대부분 출입구 뚜껑 등을 통한 지표수 유입, 하천에 위치한 밸브실에서 하천수 유입 등이 원인이며, 일부 밸브실은 결함부 누수 또는 외부수 유입으로 침수가 되기도 한다. 밸브실 침수 방지를 위해서는 출입구 증고, 밀폐형 뚜껑 교체, 결함부 보수 등 적극적인 조치가 필요하다. 또한, 밸브실의 설치 환경조건과 계절적 영향 등으로 완전한 침수 방지가 현실적으로 곤란할 경우 중요 밸브실을 우선하여 정기적인 양수작업을 실시하여 내부 건조상태를 유지시키는 것이 바람직할 것으로 판단된다.

| 송수02(01) (Sta.31+18.6(D)) | 밸브실 내부 침수 | 송수02(02) (Sta.31+18.6(D)) | 밸브 받침<br>조적시공 |

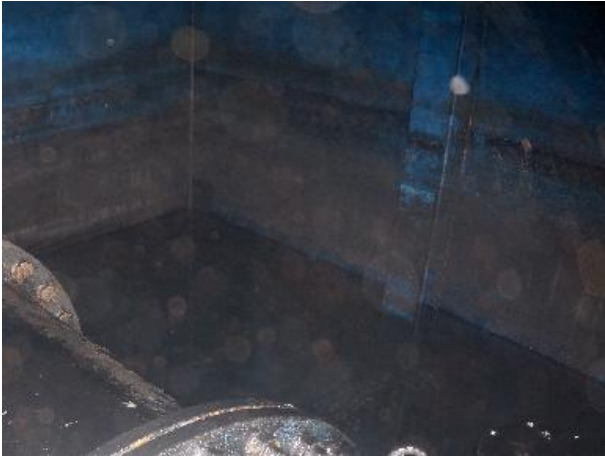
| 송수02(01) (Sta.34+0.0(M)) | 표면부식 | 송수02(03) (Sta.45+8.3(A)) | 배관 이음부<br>볼트부식 |

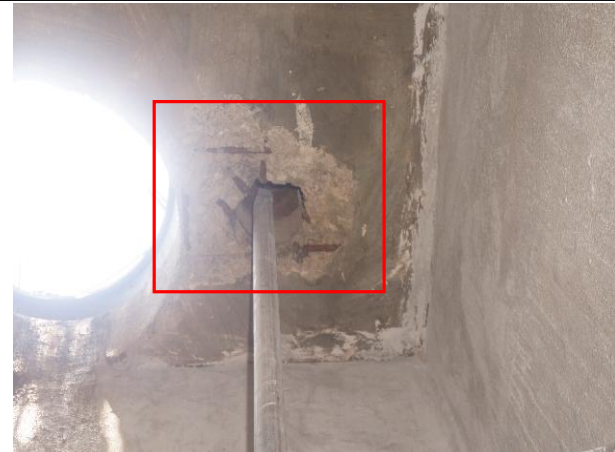
- [송수02(04), Sta. No. 108+4.0(D)]의 파손 및 철근 노출은 상부슬래브 키흔 시공 (천공) 당시 철근 하단 접착력 부족으로 콘크리트가 부분적으로 파손 및 탈락되면서 발생한 것으로 판단되며, 방치 시 손상 확대가 발생될 우려가 있으므로 단면보수(방청)를 통한 유지관리가 필요할 것으로 판단된다.
- 밸브실 콘크리트 보수는 보수 효과가 충분히 발휘될 수 있도록 가능한 고강도, 무수축성, 부착성 등이 요구되는 재료를 선정하여 실시하여야 한다.

| 송수02(04) (Sta.108+4.0(D)) | 상부스래브 파손 및<br>철근노출 | 송수02(04) (Sta.108+4.0(D)) | 출입구 증고부 이격 |

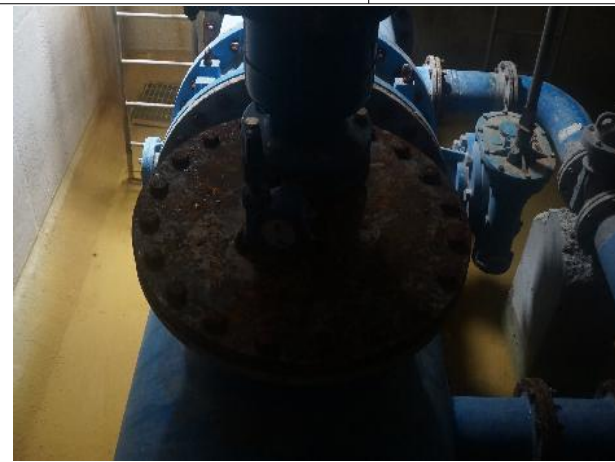
| 송수02(04) (Sta.109+3.1(Mb)) | 마개플랜지 부식 | 송수02(04) (Sta.109+3.1(Mb)) | 부채수 밸브<br>설치상태 양호 |

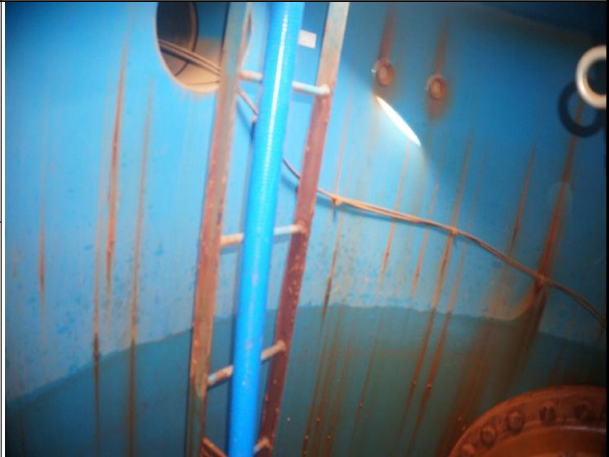
| 부 재 | 점 검 항 목 | 금회 주요 손상사진 |
|---|---|---|
| 밸브실<br>송수02(01)<br>공기밸브실<br>(Sta.1+22.0)<br>(Sta.15+3.7)<br>송수02(02)<br>제수밸브실<br>(Sta.34+0.0) | <ul style="list-style-type: none"> <li>- 밸브실 내에 표면부식이 조사됨.</li> <li>- 밸브실 내부 채수가 조사됨.</li> </ul> | |

| 부 재 | 점 검 항 목 | 금회 주요 손상사진 |
|---|---|---|
| 밸브실<br>송수02(01)<br>이토밸브실<br>(Sta.2+17.0) | <ul style="list-style-type: none"> <li>- 밸브실 내부 침수에 유의하고 충분히 건조시킨 상태에서 부식생산물 제거 후 도장보수 실시 후 재손상 발생여부에 대한 지속관찰이 요구됨</li> </ul> | |

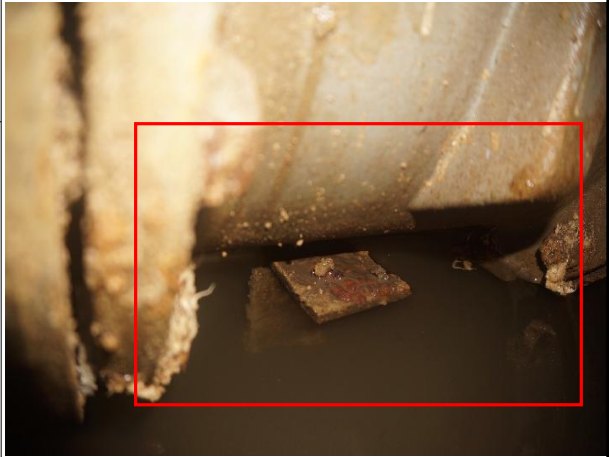
| 부 재 | 점 검 항 목 | 금회 주요 손상사진 |
|---|---|---|
| 밸브실<br>송수02(01)<br>이토밸브실<br>(Sta.2+17.0) | <ul style="list-style-type: none"> <li>- 밸브 받침콘크리트 미설치가 조사됨.</li> </ul> | |
