## 1. 송수관로, 밸브실 상태조사표(1단계)

# 관로 상태 조사표(1/3)

밸브실 상태조사표(1/11)

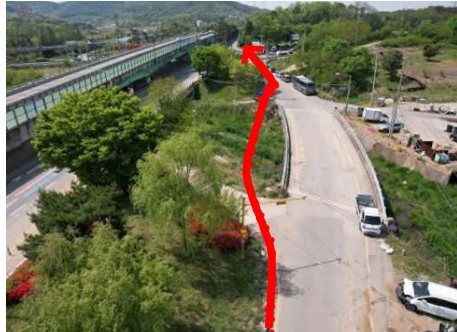
| 위 치 | | 개별부재명 | 복합부재명 | 개별시설물명 | 표번호 |
|---|---|---|---|---|---|
| [Sta. No. 29+0.00] | | [Sta. No. 32+0.00] | | | |

| 위 치 | | 개별부재명 | 복합부재명 | 개별시설물명 | 표번호 |
|---|---|---|---|---|---|
| 6 | 관대지전위차 | 관로 부식환경조사 | 최대 -600mV | c | |

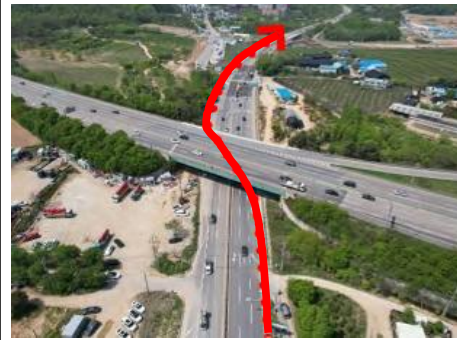
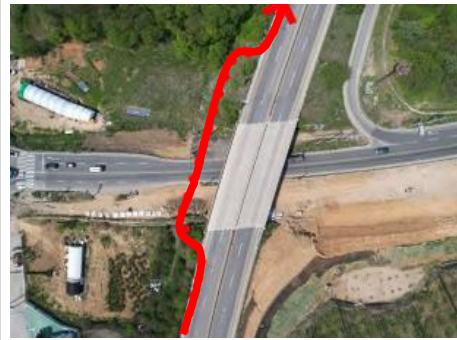
| 위 치 | | 개별부재명 | 복합부재명 | 개별시설물명 | 표번호 |
|---|---|---|---|---|---|
| [Sta. No. 55+0.00] | | [Sta. No. 66+0.00] | | | |

| 위 치 | | 개별부재명 | 복합부재명 | 개별시설물명 | 표번호 |
|---|---|---|---|---|---|
| 6 | 관대지전위차 | 관로 부식환경조사 | 최대 -470mV, 최소-500mV | c | |

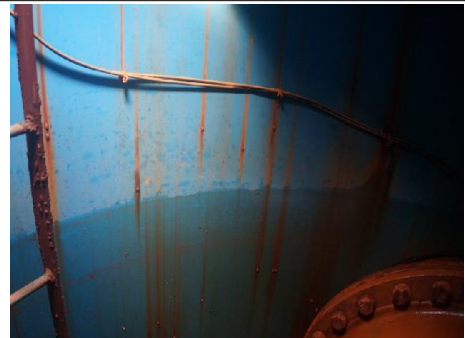
| • 조사내용 - 내부 철재 원형 구조물, 강재구조물 국부적 표면부식(A=7.85m×2.7m)<br>- 배관 및 밸브 상태양호, 관 접속부 상태양호, 마개F 경미한 전면부식<br>- 수압계 작동상태 불량, 출입구 주변 아스콘 균열(A=2.0m×2.0m)<br>- 에어벤트, 밸브실 내부 환기구(D300) 상태양호, 사다리 상태양호 | | |

| <div><div>① 사진번호<br/>▲ 탄산화시험<br/>■ 반발경도시험</div><div><div>① 강재부식(녹발생)<br/>2.7X7.85</div><div><div>2.5m</div><div>2.7m</div><div>0° 90° 180° 270° 360°</div></div><div><div>270°</div><div>180°</div><div>90°</div><div>0°</div></div></div></div> | | | | |
|---|---|---|---|---|
| 1 | 강재부식 | 강재구조물 부식 | 국부적 표면부식 | b |

①강재구조물 국부적 표면부식

| <div><div>① 사진번호<br/>▲ 탄산화시험<br/>■ 반발경도시험</div><div><div>① 강재부식(녹발생)<br/>2.7X7.85</div><div><div>2.5m</div><div>2.7m</div><div>0° 90° 180° 270° 360°</div></div><div><div>270°</div><div>180°</div><div>90°</div><div>0°</div></div></div></div> | | | | |
|---|---|---|---|---|
| 검토<br>내용 | -강재구조물 국부적 표면부식, 마개F 표면부식 : 도장보수(철재류)<br>-수압계 작동상태 불량 : 수압계 교체<br>-출입구 주변 아스콘 균열 : 아스콘 정비 | | | |

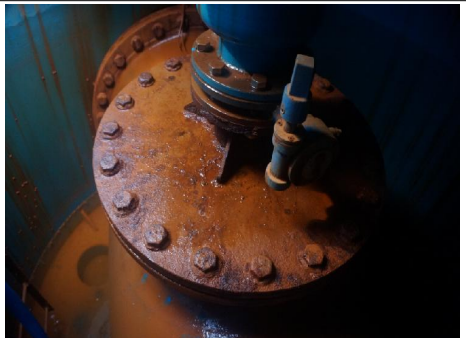
| <div><div>① 사진번호<br/>▲ 탄산화시험<br/>■ 반발경도시험</div><div><div>① 강재부식(녹발생)<br/>2.7X7.85</div><div><div>2.5m</div><div>2.7m</div><div>0° 90° 180° 270° 360°</div></div><div><div>270°</div><div>180°</div><div>90°</div><div>0°</div></div></div></div> | | | | |
|---|---|---|---|---|
| 2 | 관로부식 | 마개F 표면부식 | 경미한 전면부식 | b |

배관 및 마개F 상태

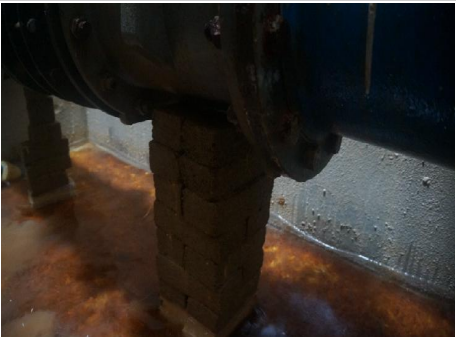
| • 조사내용 - 구조물 상태양호, 배관 및 밸브 상태양호, 관 접속부 상태양호<br>- 기대 고정 상태양호, 배관 및 밸브 받침콘크리트 조적시공<br>- 사다리 상태양호, 맨홀뚜껑 볼트 잠금형<br>- 배수실 상태양호, 토출구(D600) 및 배출수역 상태양호 | | |

| 밸브 받침콘크리트 조적시공 | 토출구 및 배출수역 상태 |

| <div></div> | | | | |
|---|---|---|---|---|
| 검토<br>내용 | -밸브 받침콘크리트 조적시공 : 받침콘크리트 설치 | | | |

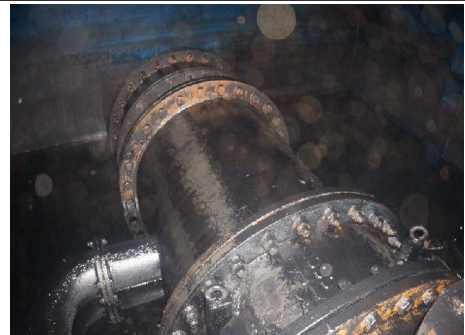
| • 조사내용 - 내부 철재 원형 구조물, 강재구조물 좌측벽체 표면부식(A=2.5m×2.0m)<br>- 밸브 및 신축관 볼트체결부 부식, 마개F 경미한 전면부식<br>- 밸브 받침콘크리트 상태양호, 사다리 상태양호, 수압계 작동상태 양호<br>- 에어벤트, 밸브실 내부 환기구(D300) 상태양호, 맨홀 뚜껑 볼트 잠금형 | | |

| 3 | 밸브손상 | 볼트체결부 부식 | 경미한 전면부식 | b |

| 배관 및 밸브 볼트체결부 부식 | 강재구조물 국부적 표면부식 |

| 검토<br>내용 | -강재구조물 좌측벽체 국부적 표면부식 : 도장보수(철재유)<br>-밸브 및 신축관 볼트체결부 부식 : 볼트 교체<br>-마개F 표면부식 : 도장보수(철재유) | | | |

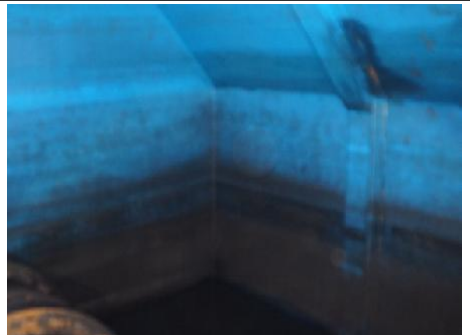
| 1 | 강재 부식 | 좌측벽체 : 2.5*2.0m | 국부적 표면부식 | b |

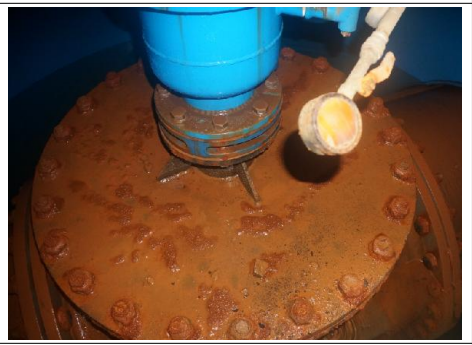
| <div><div>① 사진번호<br/>▲ 탄산화시험<br/>■ 반발경도시험</div></div> | | | | |
|---|---|---|---|---|
| 2 | 관로부식 | 마개F 표면부식 | 경미한 전면부식 | b |

| 마개F 상태 | 밸브 상태 |

| <div><div>① 사진번호<br/>▲ 탄산화시험<br/>■ 반발경도시험</div></div> | | | | |
|---|---|---|---|---|
| 검토<br>내용 | -마개F 표면부식 : 도장보수(철재 류)<br>-수압계 작동상태 불량 : 수압계 교체 | | | |
