# 마도배수지

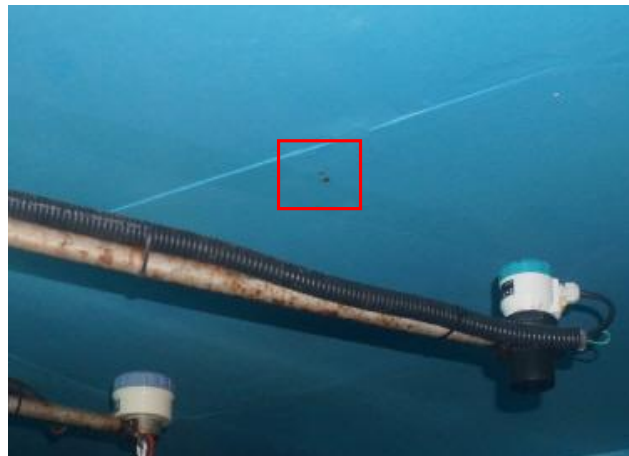
배수지1지 상부슬래브 백태

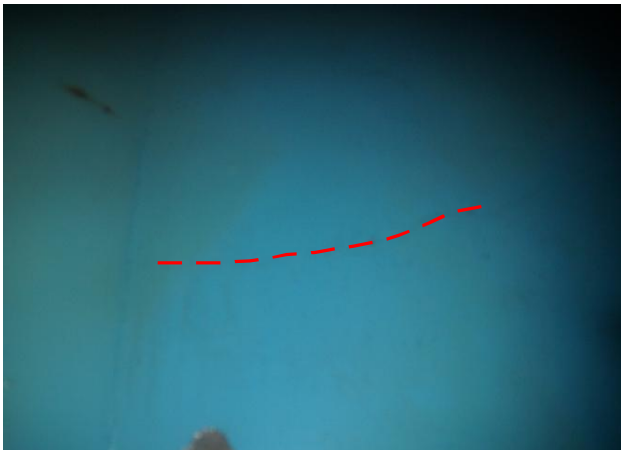
배수지1지 상부슬래브 녹

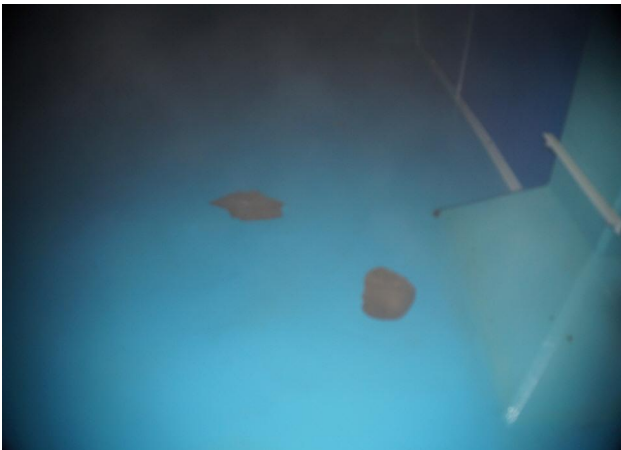
| <p>배수지1지 바닥슬래브 균열(0.3mm미만)</p> | <p>배수지1지 바닥슬래브 도장손상</p> |

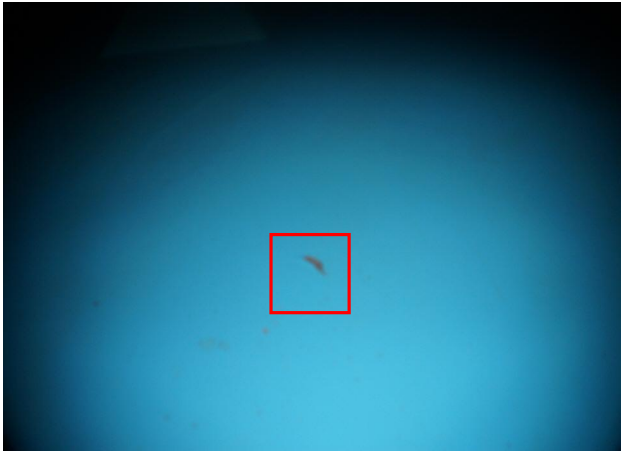
| <p>배수지1지 바닥슬래브 도장박리</p> | <p>배수지1지 벽체 녹</p> |

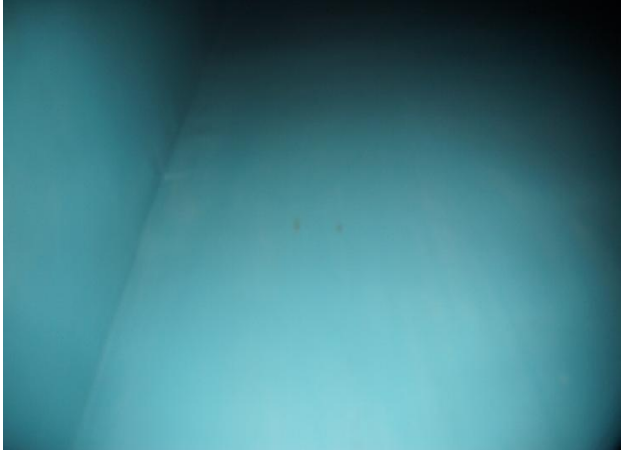
| <p>배수지1지 벽체 녹</p> | <p>배수지1지 벽체 박리, 박락</p> |

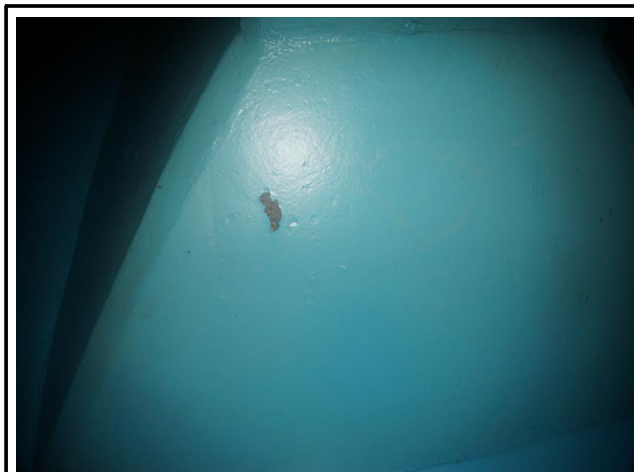
배수지1지 기둥 도장손상

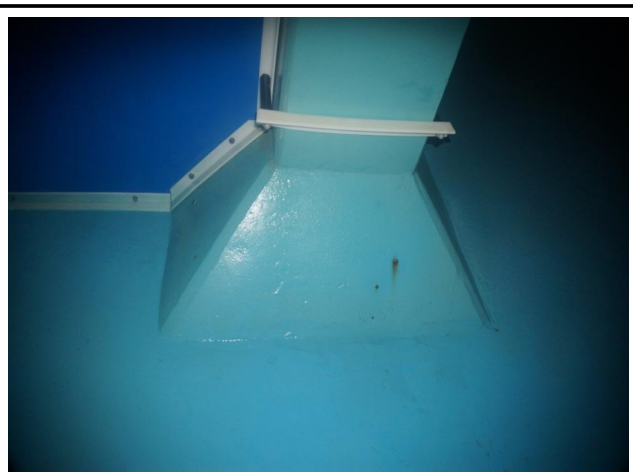
배수지1지 기둥 녹, 부식

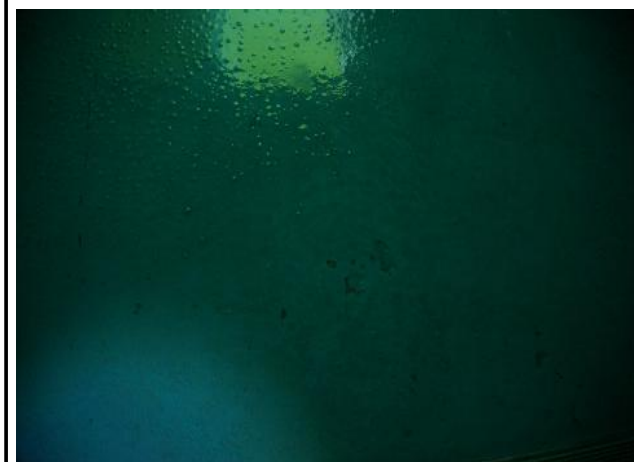
배수지1지 계단 상면 도장손상

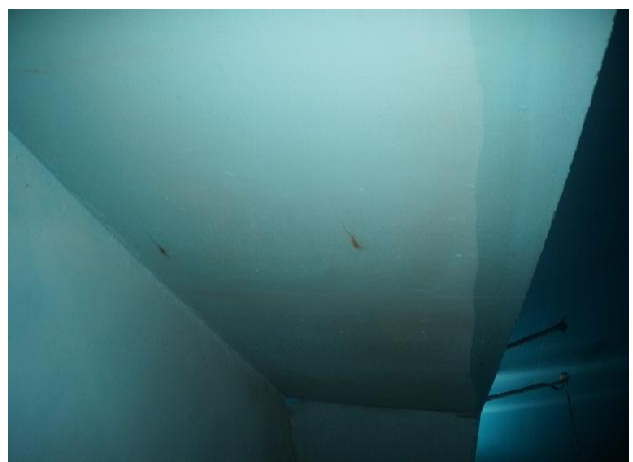
배수지1지 계단 하면 녹

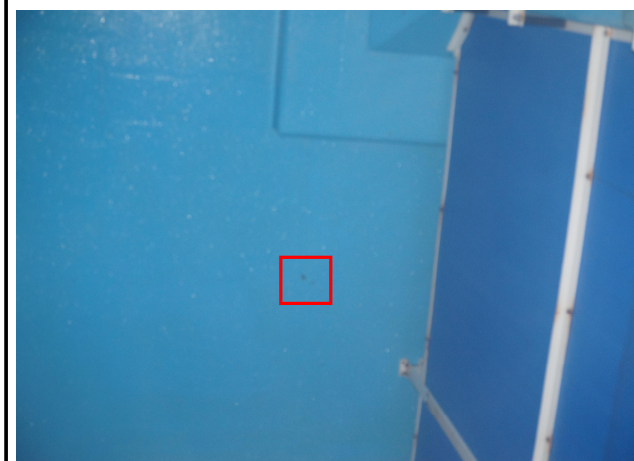
배수지2지 상부슬래브 녹

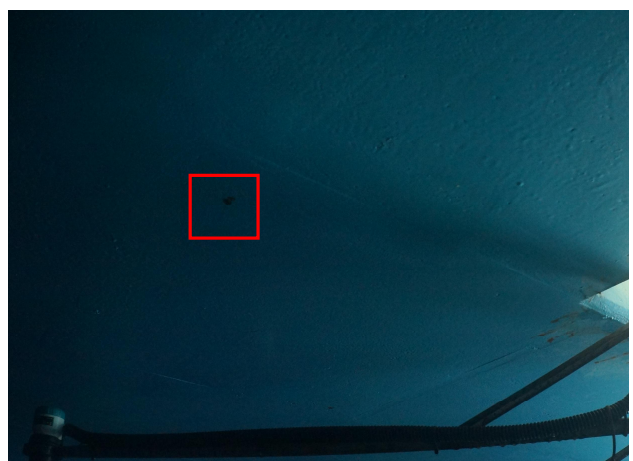
배수지2지 상부슬래브 녹

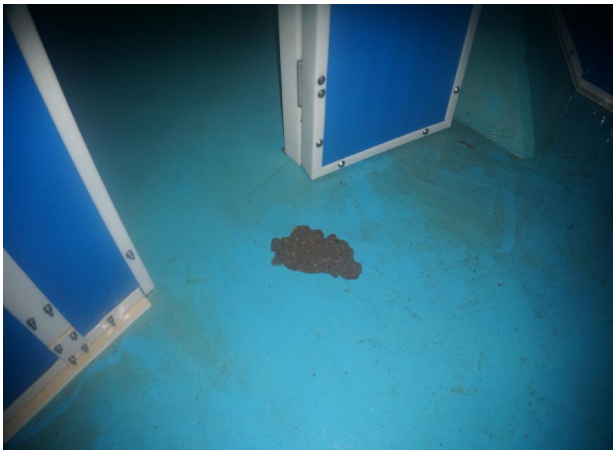
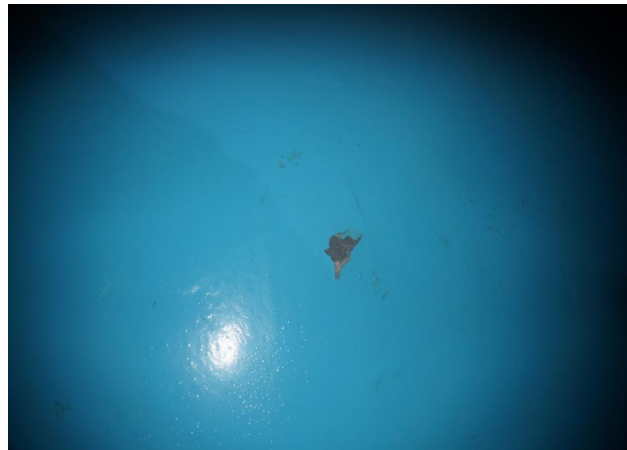
| <p>배수지2지 바닥슬래브 도장손상</p> | <p>배수지2지 바닥슬래브 도장손상</p> |

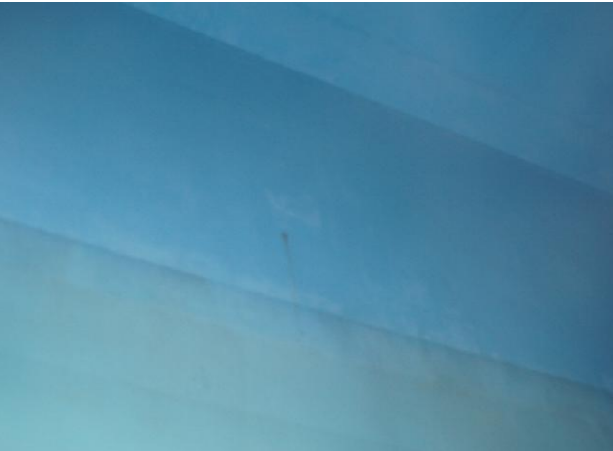
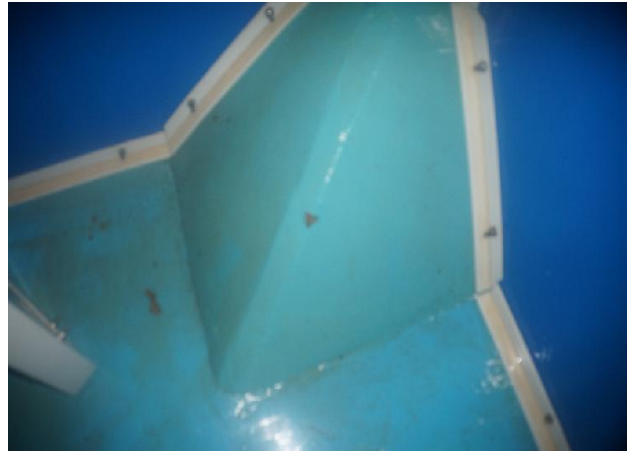
| <p>배수지2지 벽체 녹</p> | <p>배수지2지 기둥 도장손상</p> |

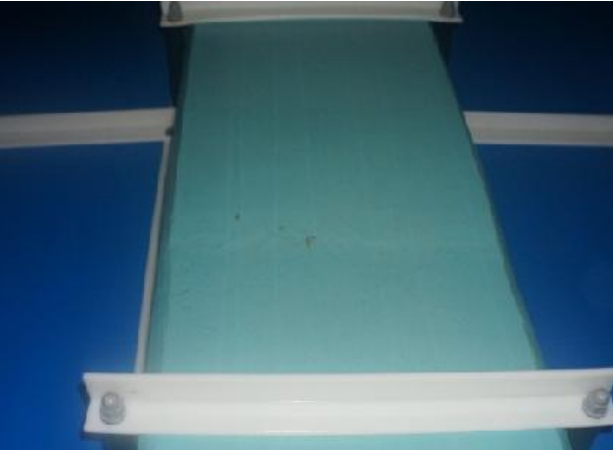
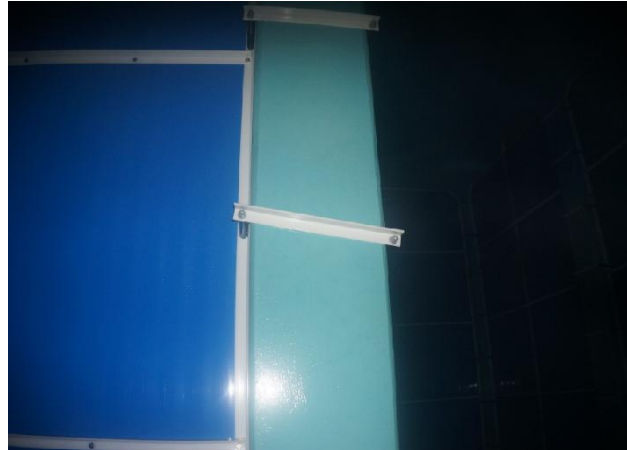
| <p>배수지2지 기둥 녹</p> | <p>배수지2지 도류벽 고정밴드볼트이완</p> |

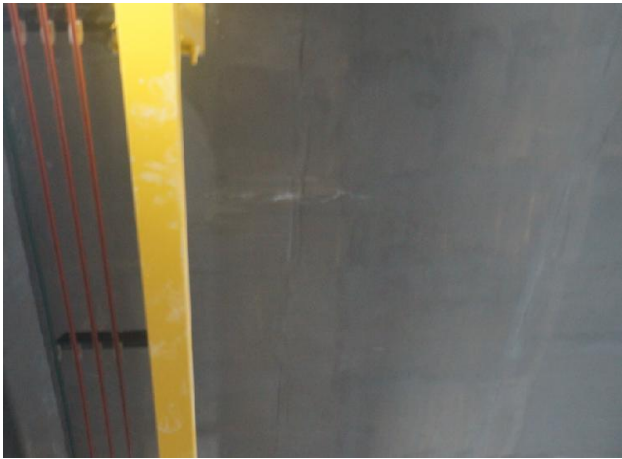
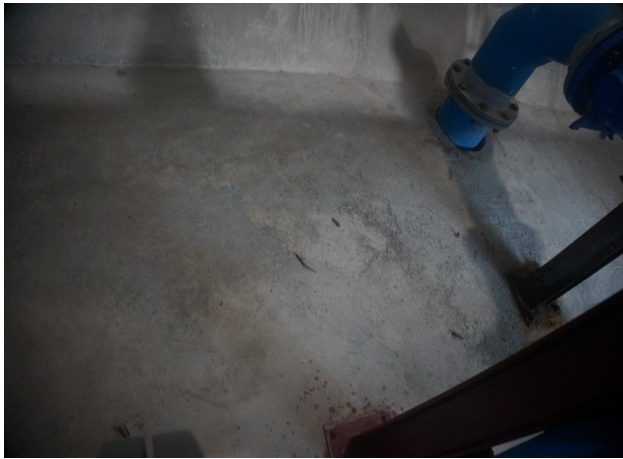
| <p>유입밸브실 상부슬래브 백태</p> | <p>유입밸브실 하부슬래브 몰탈 박리, 박락</p> |

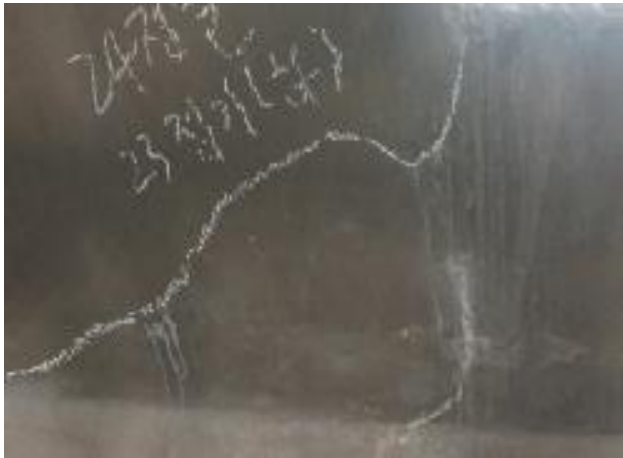
| <p>유입밸브실 하부슬래브 체수흔적</p> | <p>유입밸브실 벽체 백태</p> |

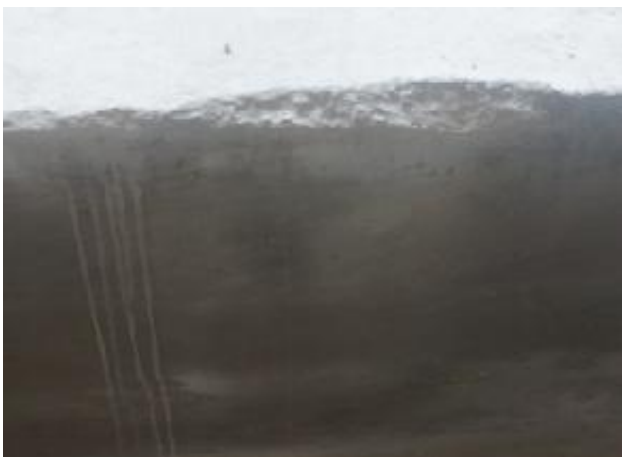
| <p>유입밸브실 벽체 파손</p> | <p>유입밸브실 외부 상부[보수완료]</p> |

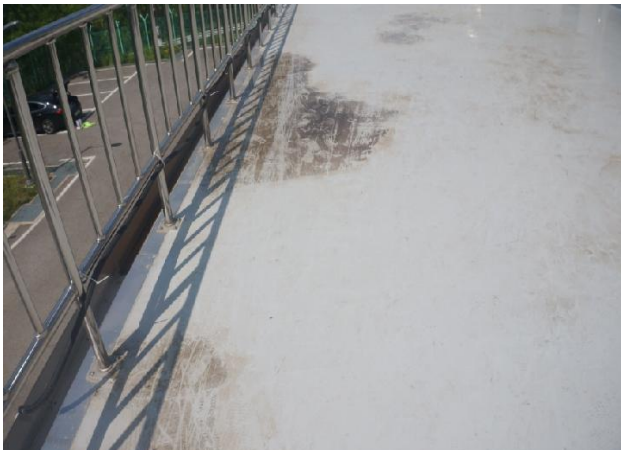
| <p>유입밸브실 외부 상부 채수</p> | <p>유입밸브실 외부벽체[보수완료]</p> |

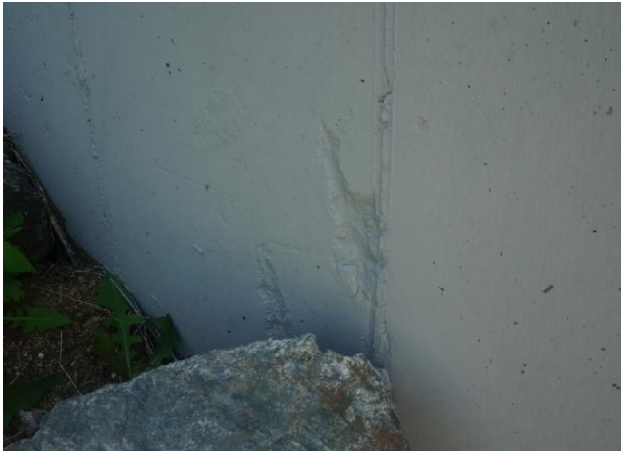
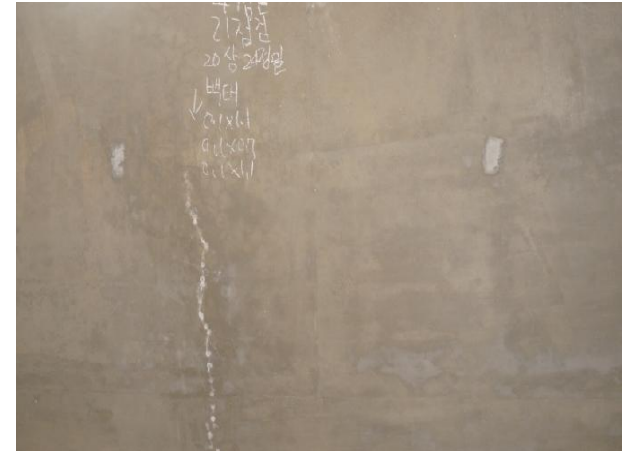
| <p>유입밸브실 외부벽체 파손</p> | <p>유출밸브실 상부슬래브 백태</p> |

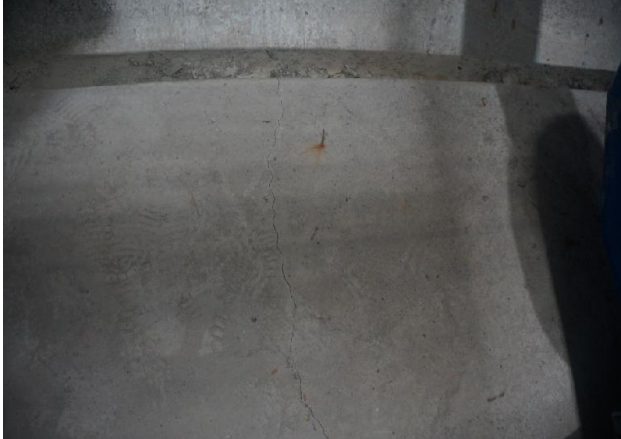
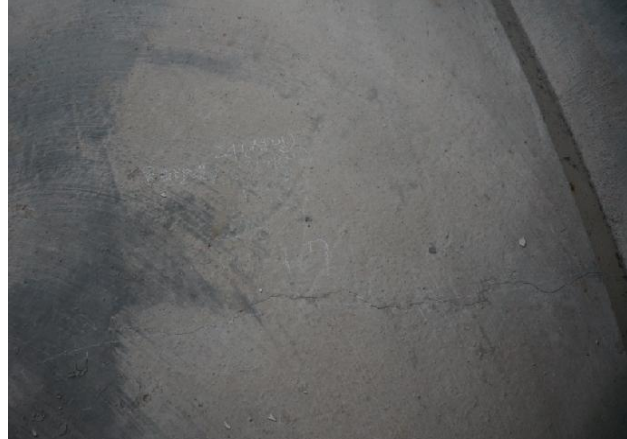
| <p>유출밸브실 바닥슬래브 무근 균열(0.3mm이상)</p> | <p>유출밸브실 바닥슬래브 무근 균열(0.3mm이상)</p> |

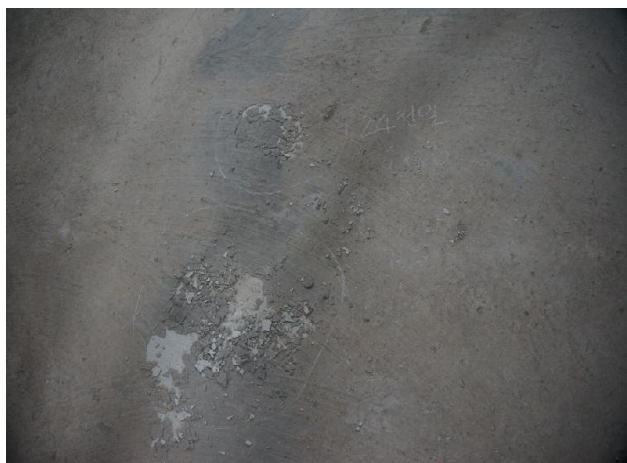
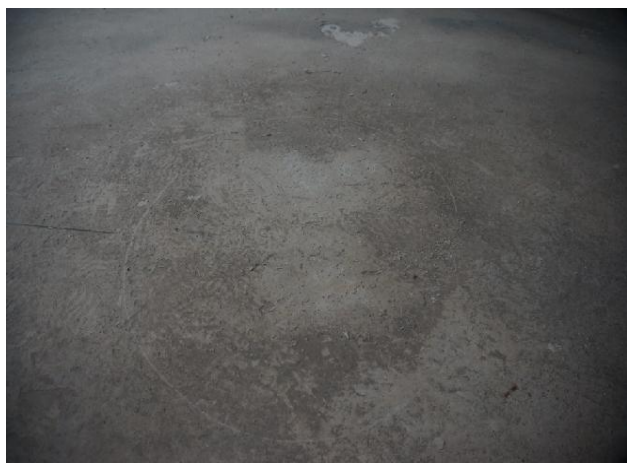
| <p>유출밸브실 바닥슬래브 박리</p> | <p>유출밸브실 바닥슬래브 들뜸</p> |

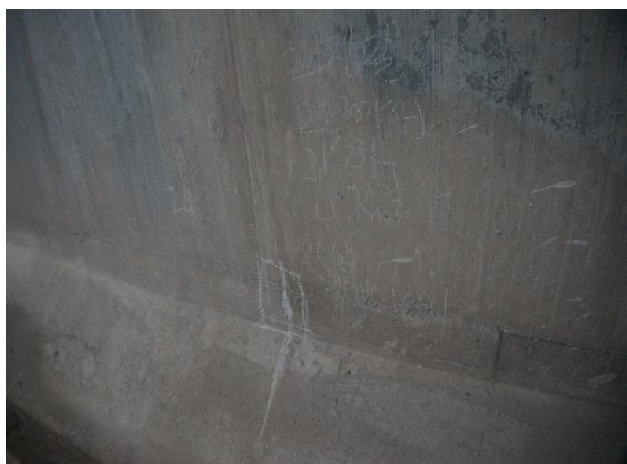
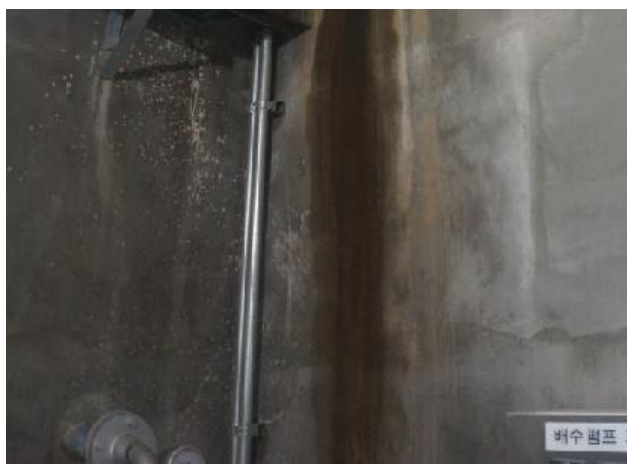
| <p>유출밸브실 내부벽체 백태</p> | <p>유출밸브실 내부벽체 누수오염</p> |

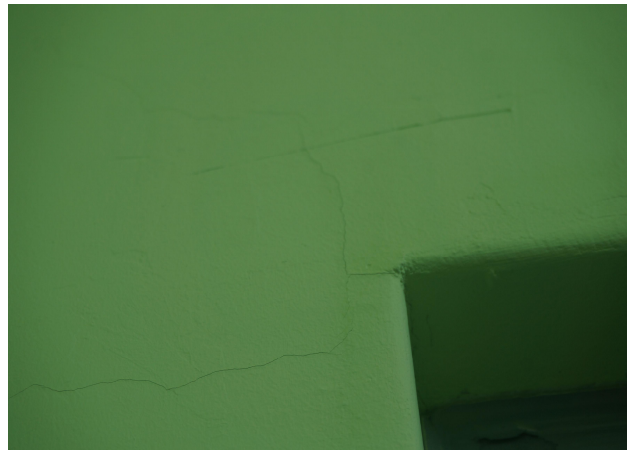
| <p>건축물 내부[보수완료]</p> | <p>1지 계단실 내부 균열(모르타르)</p> |

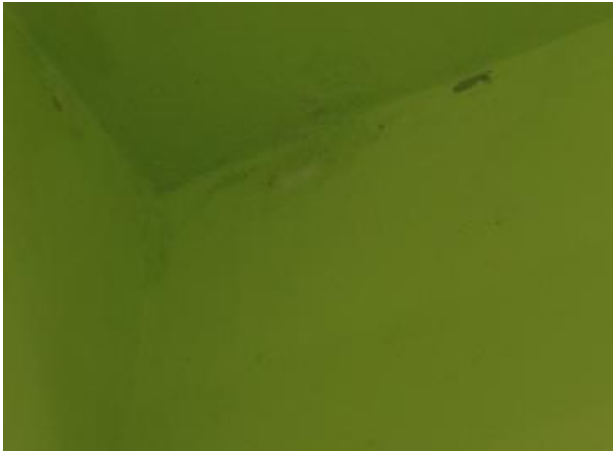
| <p>2지 계단실 건축물 내부 큰보 백태</p> | <p>계단실 옥상층 방수층 및 파라펫 보수완료</p> |

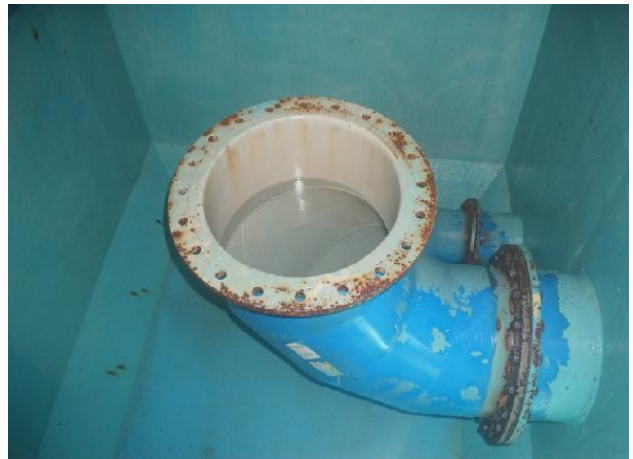
1지 유출관 볼트부식

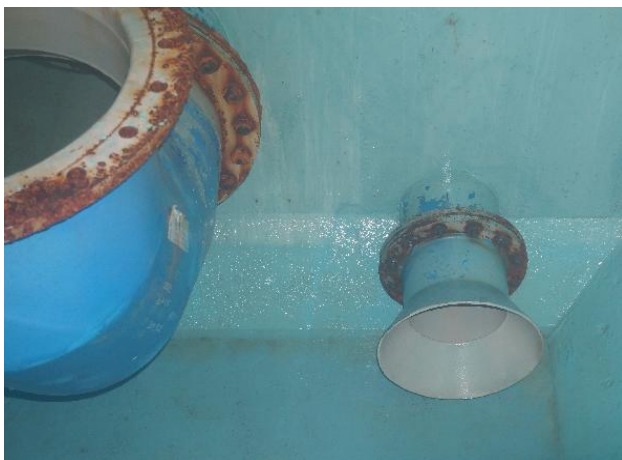
2지 유출관 볼트부식

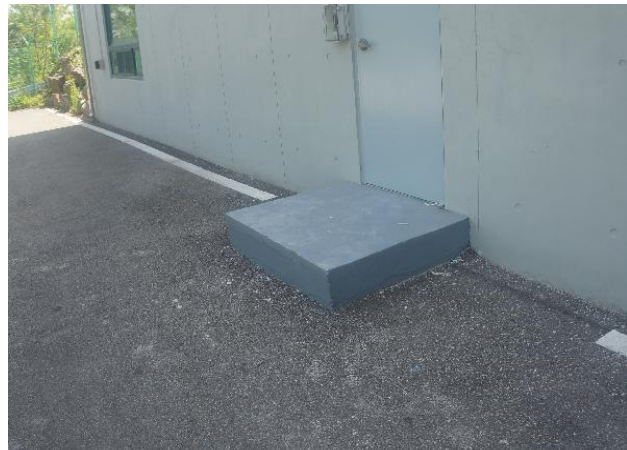
| <p>장내포장 파손(출입구 받침) 2021년 정밀</p> | <p>장내포장 파손(출입구 받침) 2024년 정밀[보수]</p> |

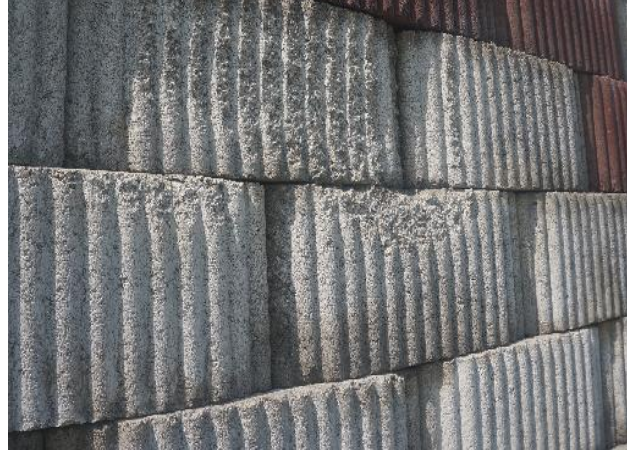
| <p>보강토 옹벽 파손</p> | <p>보강토 옹벽 파손</p> |
