# 요 약 문

1. 능5배수지
2. 동탄산적배수지, 동탄산적가압장,  
동탄산적송수관로
3. 배양배수지(구)
4. 배양배수지(신)
5. 비봉구포배수지
6. 정남문학배수지

## 대상시설물 현황

## 정밀안전점검 결과 총괄

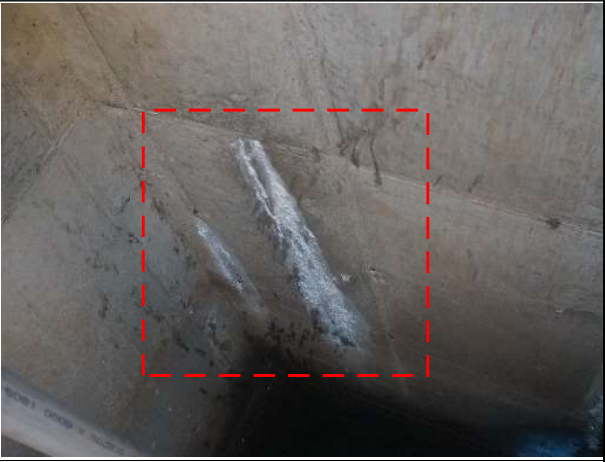
| 부 재 | 점 검 항 목 | 금회 주요 손상사진 |
|---|---|---|
| 밸브실<br>송수03<br>(Sta.12+0.0) | - 밸브실 내에 표면백태가 조사됨. | |

| 부 재 | 점 검 항 목 | 금회 주요 손상사진 |
|---|---|---|
| | 밸브실 내부 침수에 유의하고 충분히 건조시킨 상태에서 표면보수 실시 후 재손상 발생여부에 대한 지속관찰이 요구됨 | |

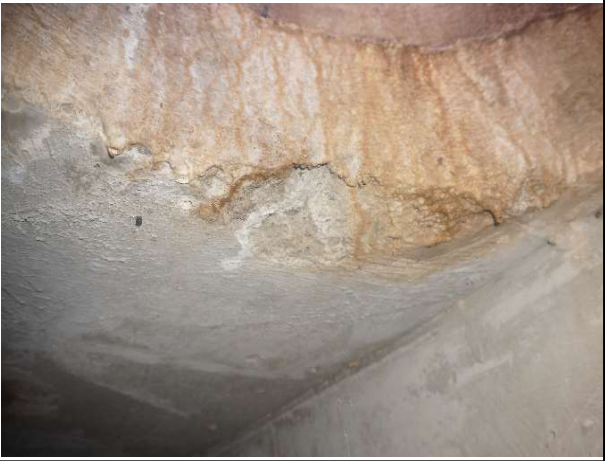
| 부 재 | 점 검 항 목 | 금회 주요 손상사진 |
|---|---|---|
| 밸브실<br>송수01<br>(Sta.7+6.35) | - 밸브실 내부 파손이 조사됨. | |

| 부 재 | 점 검 항 목 | 금회 주요 손상사진 |
|---|---|---|
| | 밸브실 내부 침수에 유의하고 충분히 건조시킨 상태에서 단면보수 실시 후 재손상 발생여부에 대한 지속관찰이 요구됨 | |

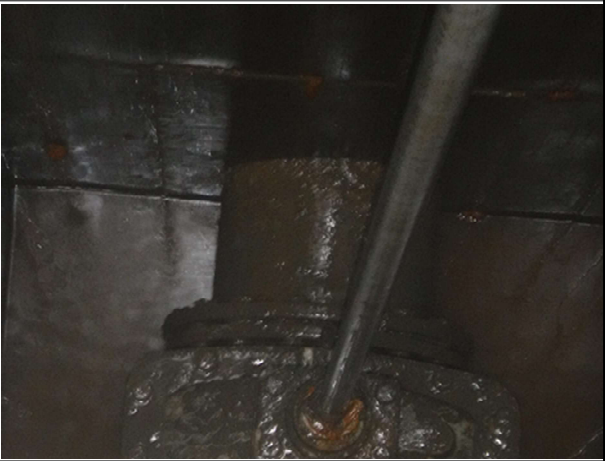
| 부 재 | 점 검 항 목 | 금회 주요 손상사진 |
|---|---|---|
| 밸브실<br>송수02<br>(Sta.76+16.4) | - 배관설비 부식 | |

| 부 재 | 점 검 항 목 | 금회 주요 손상사진 |
|---|---|---|
| | 밸브실 내부 침수에 유의하고 충분히 건조시킨 상태에서 부식생설물 제거 후 도장보수 실시 후 재손상 발생여부에 대한 지속관찰이 요구됨 | |
