# 능5배수지

## 제 1 장 시설물 개요

## 1.1 시설물 현황

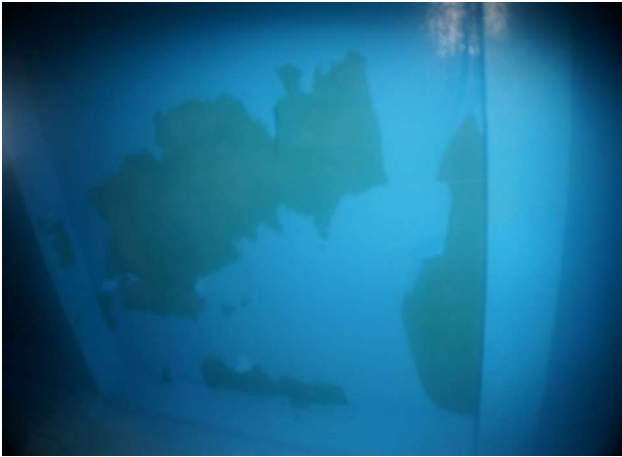
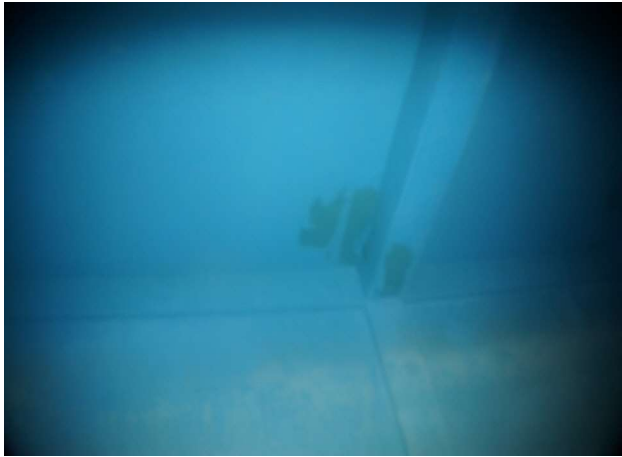
| 배수지1지 상부슬래브 도장박리 | 배수지1지 상부슬래브 도장박리 |

배수지 1지 내부에서 조사된 도장 손상, 도장 박락, 도장박리, 도장탈락의 경우 공용 중 부작력이 저하된 방수·방식 도장부에 청소 시 고압수가 접촉되면서 발생된 손상이며, 균열 (0.3mm미만)의 경우 콘크리트 부재의 건조수축 및 온도변화 등에 의해 발생하는 손상으로 써, 위 손상들은 배수지에서 빈번하게 발생하는 손상이다.

상부슬래브 도장손상의 경우 전차 정밀점검이후, 도장손상의 범위가 광범위해진 것으로 보이나, 현시점의 보수보다는 차기 점검시 하부슬래브, 벽체, 기둥의 도장손상 여부를 확인 하여 전면보수를 통한 유지관리가 바람직할 것으로 판단된다.

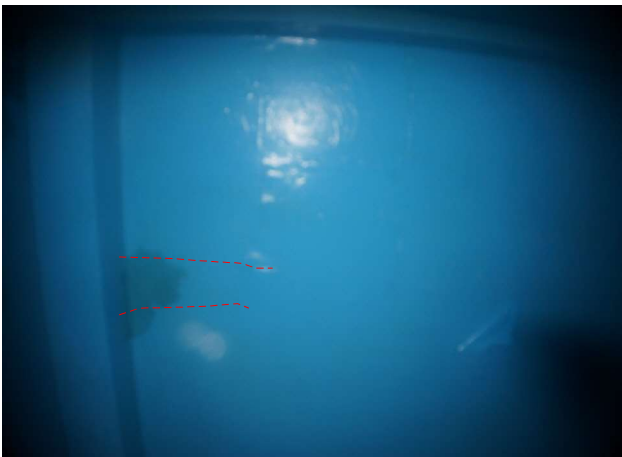
| 배수지1지 상부슬래브 균열(0.3mm미만) | 배수지1지 바닥슬래브 도장박리 |

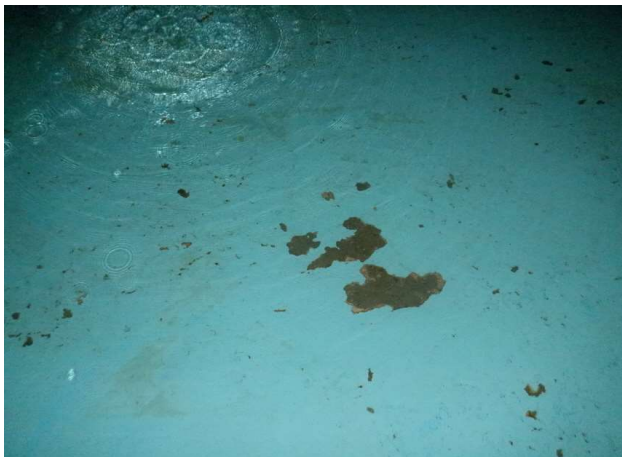
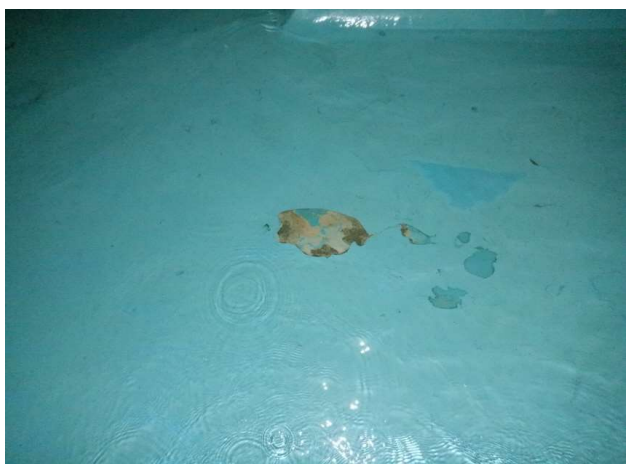
| 배수지1지 바닥슬래브 도장박리 | 배수지1지 벽체 도장박리 |

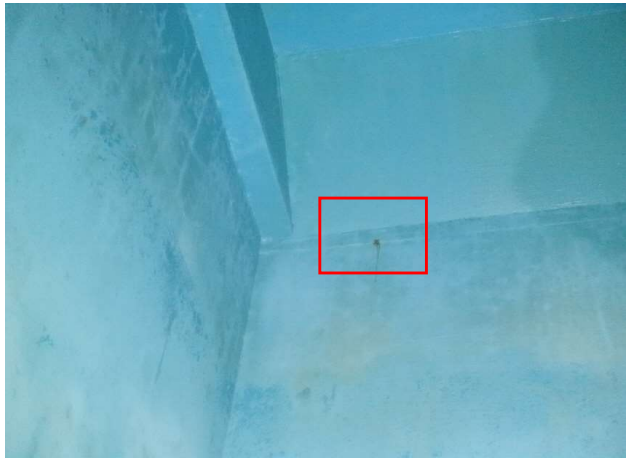
| 배수지1지 벽체 녹 | 배수지1지 도류벽 도장박리 |

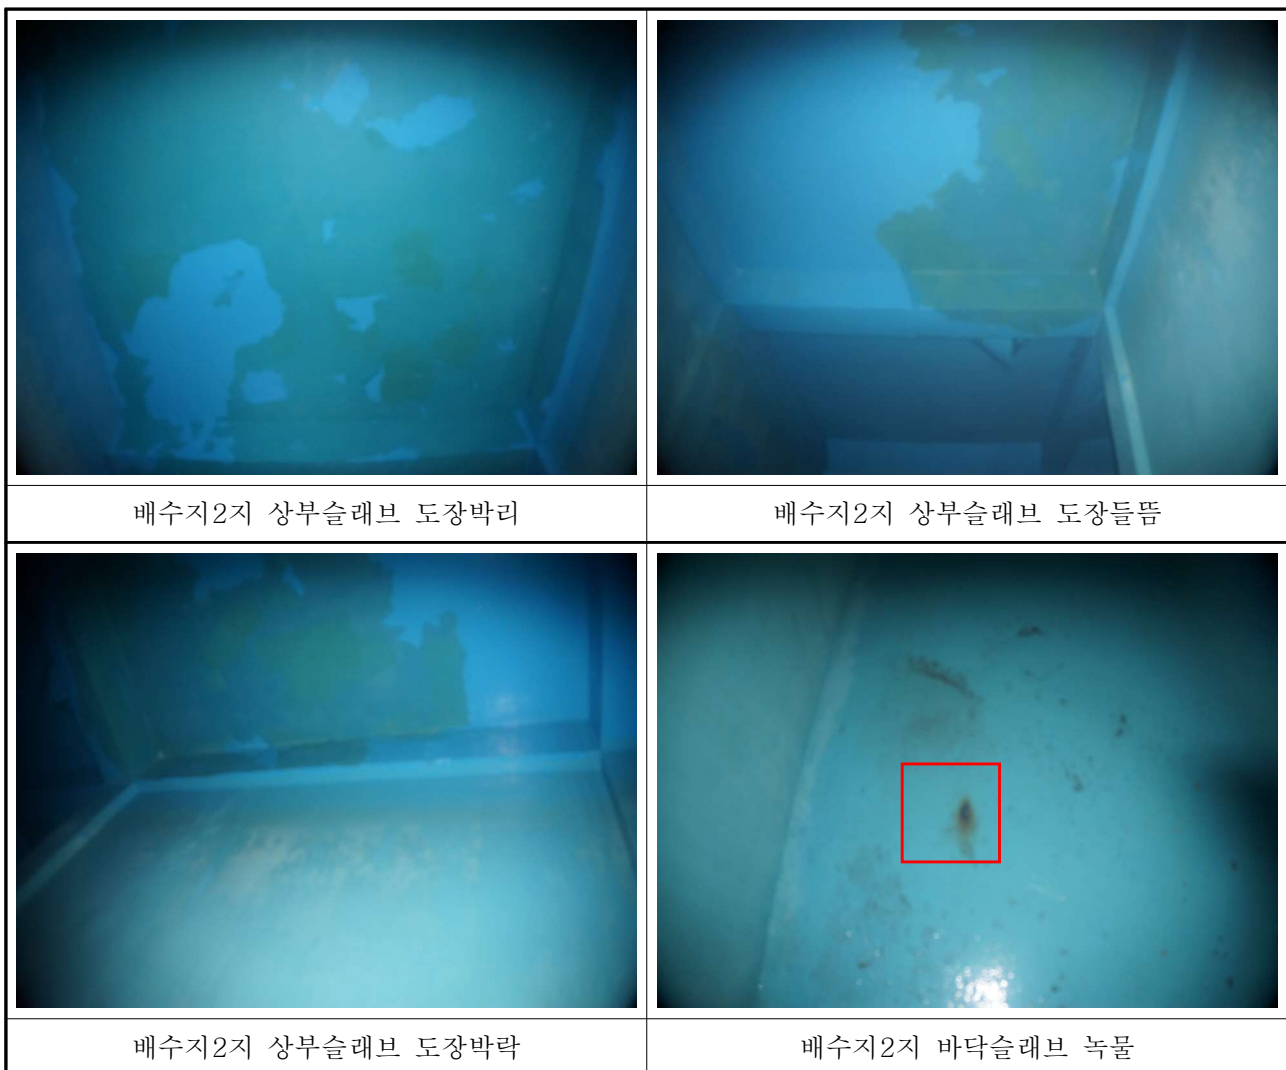
【사진 3.3】 배수지 2지 손상사진

외관조사결과 2지의 경우에도 2022년 정밀안전점검 이후 특이할만한 보수는 실시되지 않은 것으로 확인되었으며, 금회 조사 시 도장들뜸, 도장박락, 도장박리, 녹물, 파손, 백태 등의 손상이 조사되었다. 상·하부슬래브 및 벽체, 도류벽의 도장박리 등의 손상물량이 일부 증가한 것으로 검토되었다.

주로 배수지 2지에서 발생한 녹물, 도장손상 도장박락, 도장박리, 도장들뜸 등의 손상들은 공용기간 증가, 담수접촉, 부착력 저하 등에 따라 발생한 손상으로 대체적으로 1지와 유사하게 손상이 발생한 것으로 조사되었으며, 2지 역시 주의관찰 후 손상의 여부 확인하여 추후 전면 도장보수를 통한 유지관리가 필요할 것으로 판단된다.

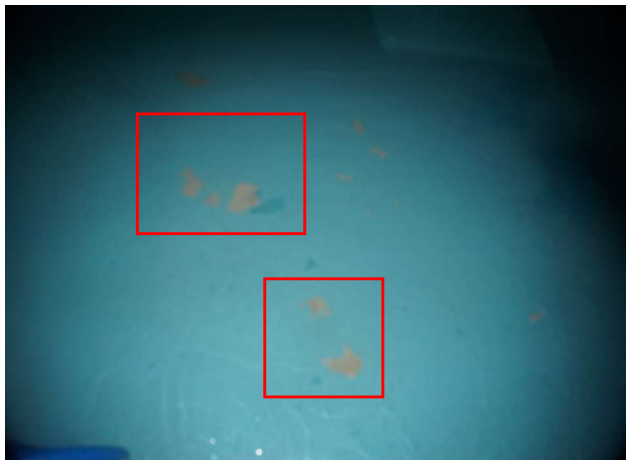
| 배수지2지 바닥슬래브 도장박리 | 배수지2지 바닥슬래브 도장박락 |

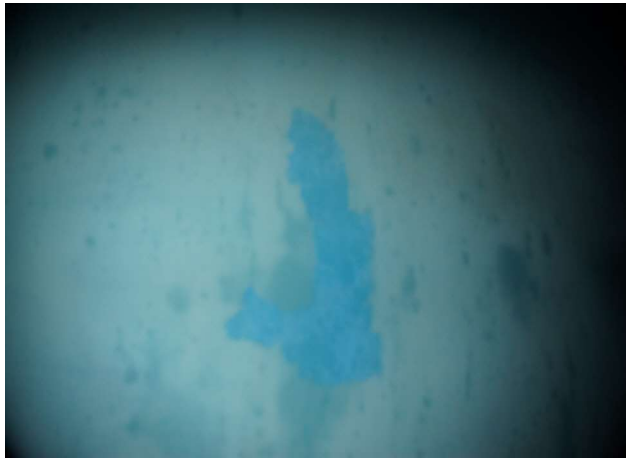
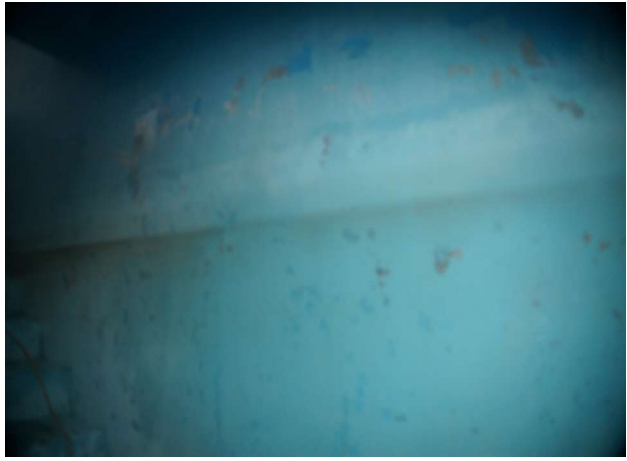
| 배수지2지 벽체 도장박리 | 배수지2지 벽체 녹물 |
| 배수지2지 벽체 도장박리 | 배수지2지 도류벽 도장박리 |

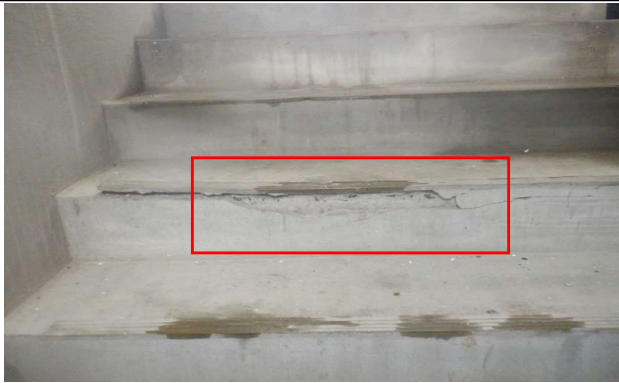
| 유입배관실 계단파손 | 유입배관실 받침콘크리트 파손 |

유입배관실 내부 조사된 계단파손, 받침콘크리트 파손 등은 외부충격에 의한 손상으로 사료되며, 균열(0.3mm미만), 균열부 백태, 망상균열, 백태, 철근노출, 박락 등은 공용기간 증가에 따른 노후화 및 건조수축 및 온도변화 등에 의한 손상으로써, 철근노출, 박락의 경우 내구성 확보를 위한 단면보수(방청), 단면보수를 통한 유지관리가 바람직할 것으로 판단됨.

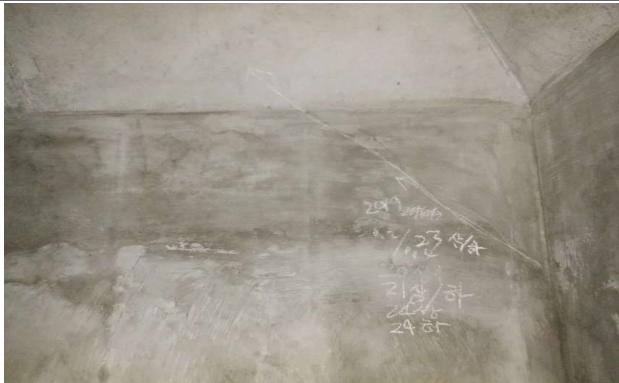
| 유입배관실 벽체 균열(0.3mm미만) | 유입배관실 벽체 철근노출, 박락 |

| 구분 | | 손상내용 | 단위 | 손상물량 | 보수·보강 방안 | 우선순위 |
|---|---|---|---|---|---|---|
| | | 균열(0.3mm미만) | m | 9.10 | 표면보수[성능회복] | 2순위 |

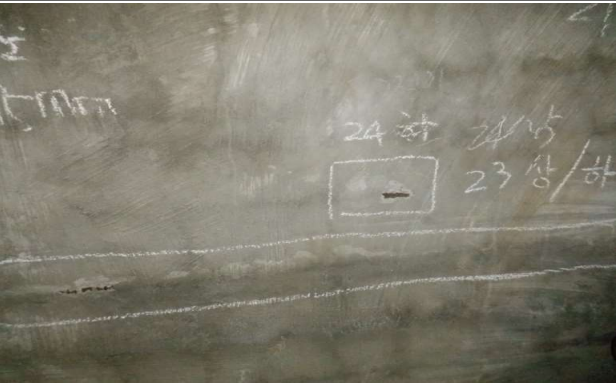
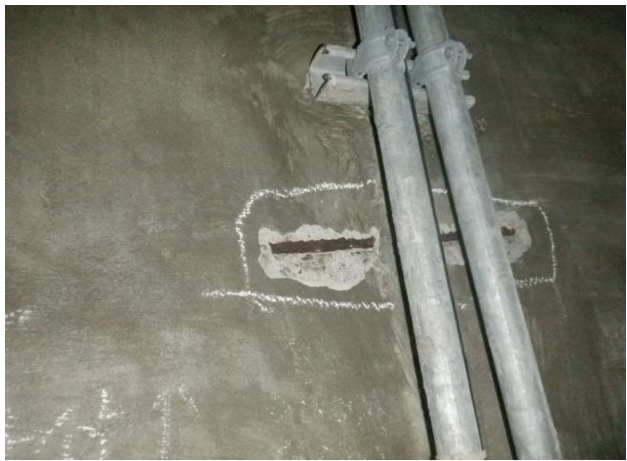
| 유입배관실 벽체 철근노출 | 유입배관실 벽체 균열부백태 |

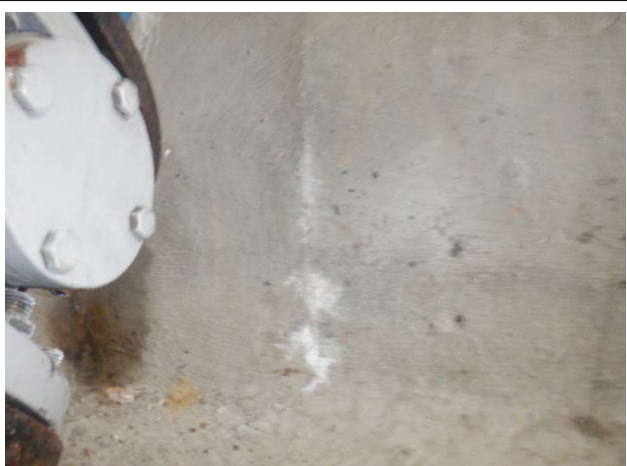
| 유입배관실 벽체 백태 | 유출배관실 벽체 균열부백태 |

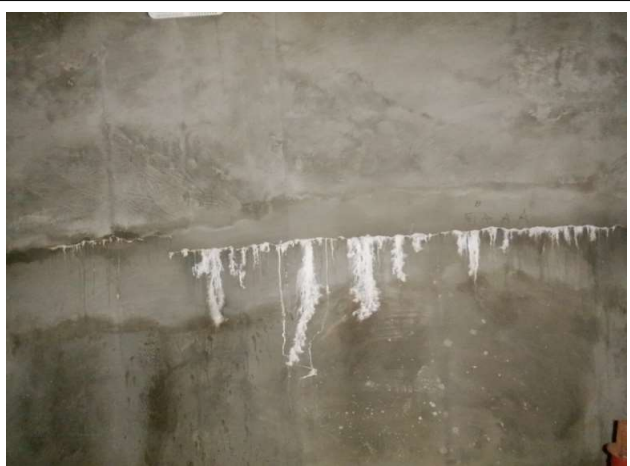
유출 배관실 내부조사된 손상으로는 균열부 백태, 녹물흔적, 누수, 백태, 철근노출 등의 손상이 조사되었으며, 이는 공용기간 증가에 따른 노후화 및 건조수축 및 온도변화 등에 의한 손상으로 보이며, 누수, 철근노출의 손상은 내구성 저하에 원인이 되므로 누수부 주입보수 및 철근노출부위의 단면보수(방청)을 통한 유지관리가 필요할 것으로 판단된다.

| 구분 | | 손상내용 | 단위 | 손상물량 | 보수·보강 방안 | 우선순위 |
|---|---|---|---|---|---|---|
| 유출<br>배관실 | | 균열부백태 | m | 15.00 | 표면보수[성능회복] | 2순위 |

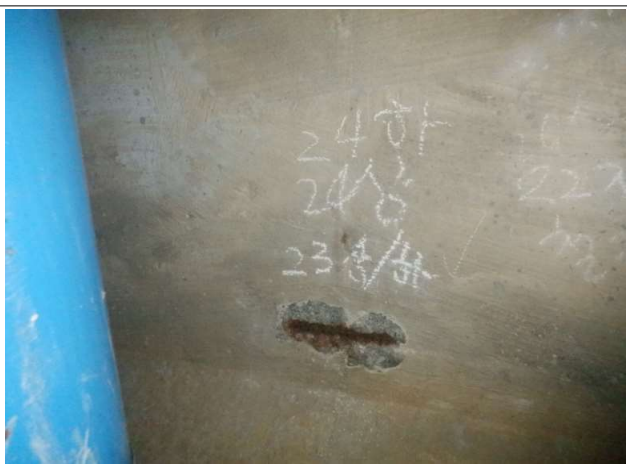
| 유출배관실 벽체 철근노출 | 유출배관실 벽체 누수 |

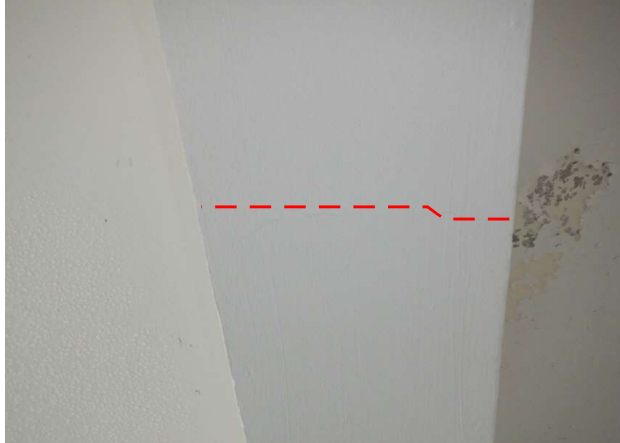
| <p>검수실 내부 보 균열(0.3mm미만)</p> | <p>검수실 내부 상부슬래브 도장박리</p> |

금회 점검결과, 전반적인 보수가 실시된 것으로 확인되었으나, 보수후 재손상으로 검수실 내부 보 균열 (0.3mm미만), 상부슬래브 도장박리의 손상이 조사되었다. 재손상의 경우 보수 후 반사균열, 도장보수 시공 후 완전 건조를 못하여 재발생 한 것으로 판단되며, 현시점의 보수보다는 주의관찰을 통한 유지관리가 바람직한 상태이다.

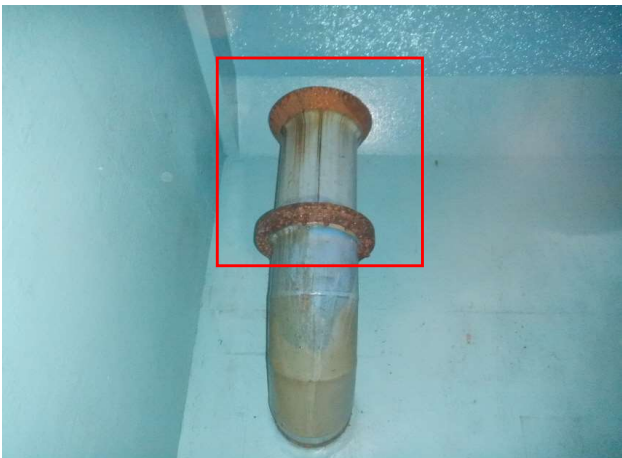
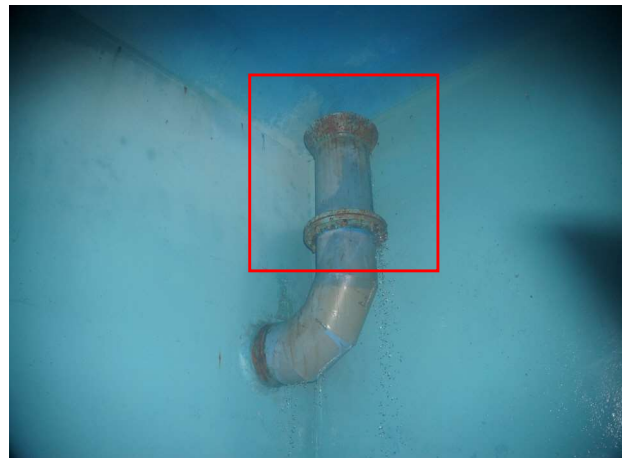
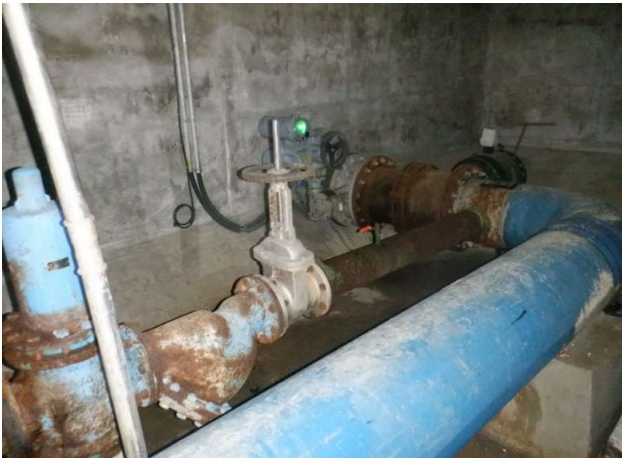
| 배수지1지 유입 관부식 | 배수지2지 유입관부식 |
| 유입배관실 관부식 | 유출배관실 전선마감불량(누수) |

기계설비에서 조사된 관부식은 내부 담수접촉과 내·외부 온도차에 의한 결로 등 습윤 환경에 의해 발생한 것으로 판단된다.

기계설비에서 발생한 손상들은 시설물을 공용하는데 문제가 없을 것으로 판단되며, 추후 향내 청소 시 녹제거 및 도장보수가 필요할 것으로 판단된다.

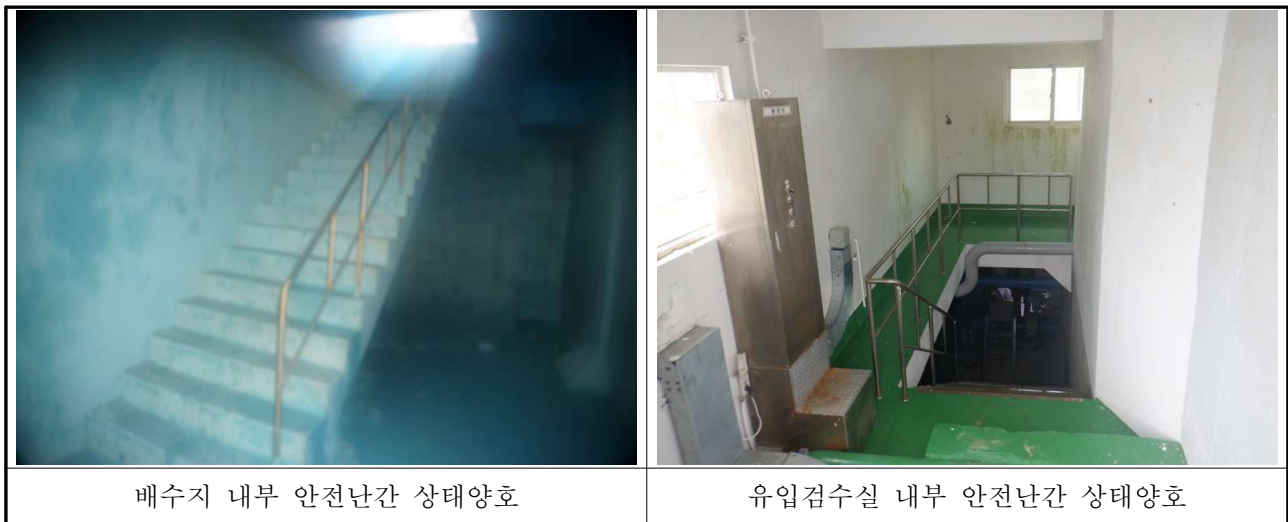
【사진 3.7】 안전시설(점검로) 손상사진

외관조사결과 파손, 흔들림, 부식 등이 없는 양호한 상태로 조사되었다.

외관조사결과 파손, 흔들림, 부식 등이 없는 양호한 상태로 조사되었으며, 지속관찰을 통한 유지관리가 필요할 것으로 판단된다.

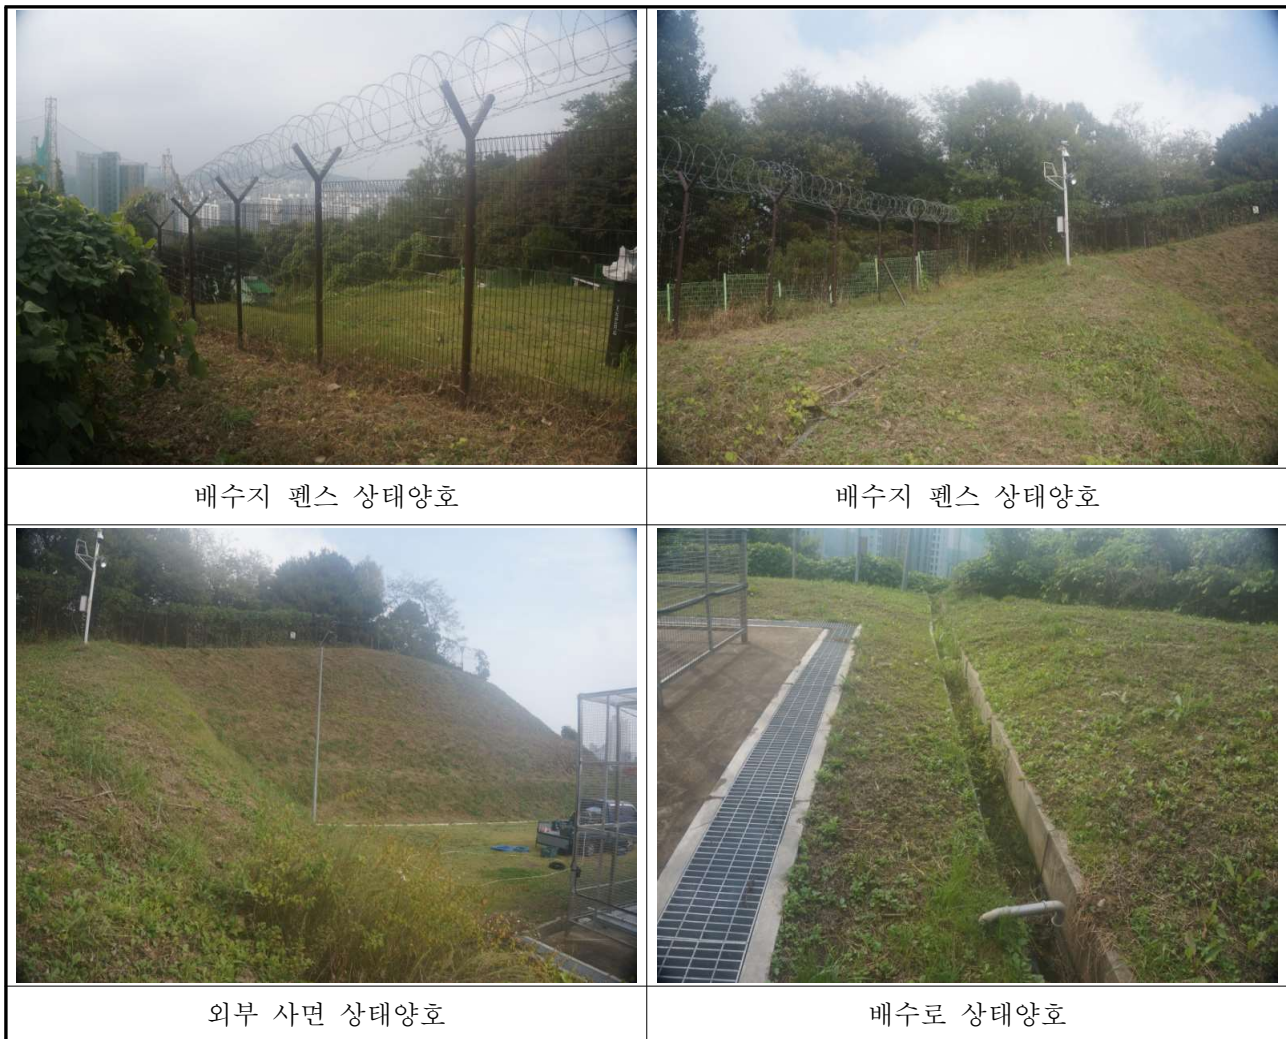
【사진 3.8】 기타 부대시설 손상사진

부대시설 외관조사결과 하중증가 요인은 없는 것으로 조사되었으며, 토사유실, 공동과 같이 공용기간 중 발생할 수 있는 손상은 없는 것으로 조사되었다. 조사일 현재 특이할 손상은 없으므로 지속적인 관찰을 통한 유지관리가 바람직할 것으로 판단된다.
