# I .동탄산척배수지, II .동탄산척가압장, 동탄산척송수관로

## 제 1 장 시설물 개요

## 1.1 시설물 현황

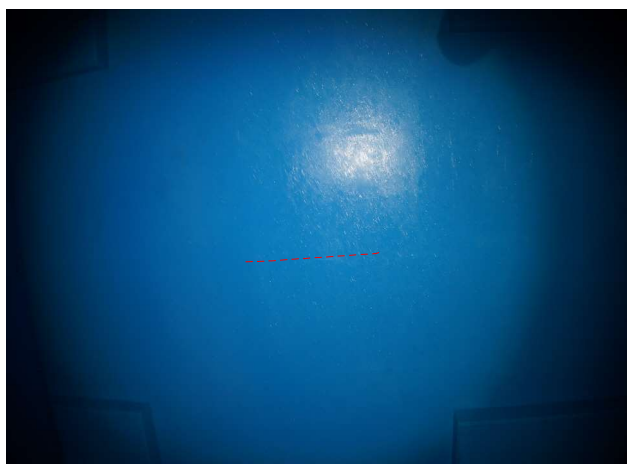
| 배수지1지 도류벽 상태양호 | 배수지2지 상부슬래브 균열(0.3mm미만) |

배수지 내부에서 조사된 균열, 망상균열, 보수 부 재균열의 경우 시공초기 건조수축 및 수화열에 의한 손상이 도장면에 반사되어 발생된 것으로 현재 균열폭이 0.3mm 이내로 구조물에 주는 영향은 미미한 상태이므로 주의관찰이 바람직한 상태이다.

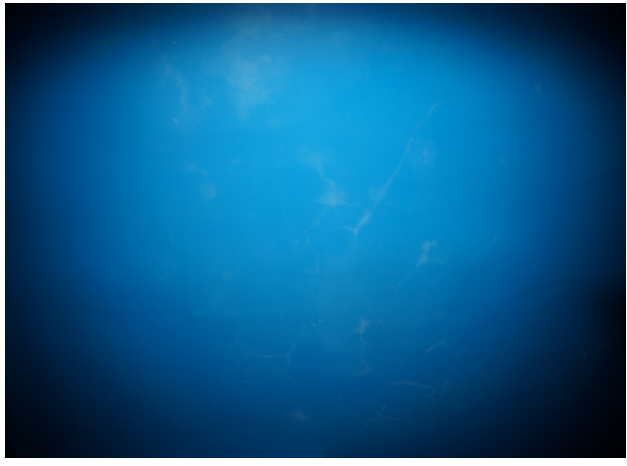
| 배수지2지 상부슬래브 망상균열, 백태 | 배수지2지 바닥슬래브 도장박리, 박락 |

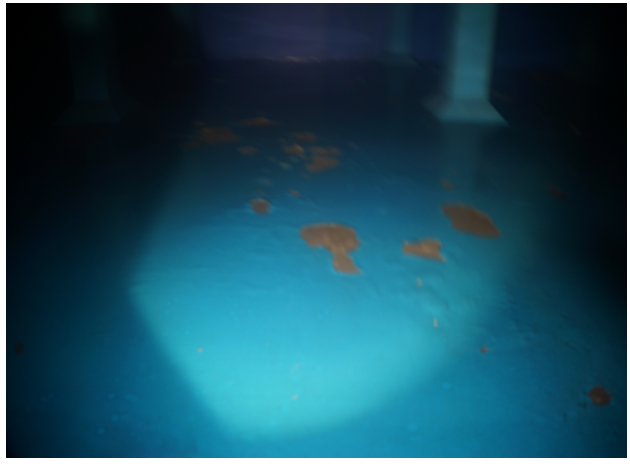
배수지 내부에서 조사된 도장 손상, 도장 박리, 기포의 경우 공용 중 부착력이 저하된 방수·방식 도장부에 향내 담수 및 청소 시 고압수가 접촉되면서 진전되어 발생된 상태로 벽체 및 상부슬래브의 경우는 비교적 손상이 면적이 경미한 상태로 주의관찰이 요구되지만 특히, 2지 바닥슬래브의 경우 손상면적 327.96㎡으로 방수도장이 필요할 것으로 판단된다.

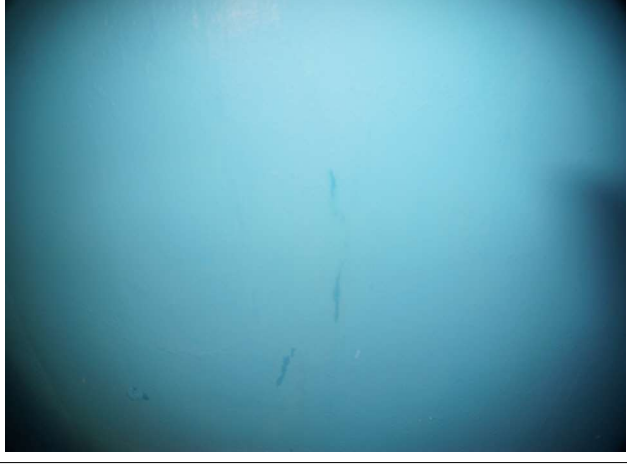
| 배수지2지 벽체 균열(0.3mm미만) | 배수지2지 벽체 균열 부 백태 |

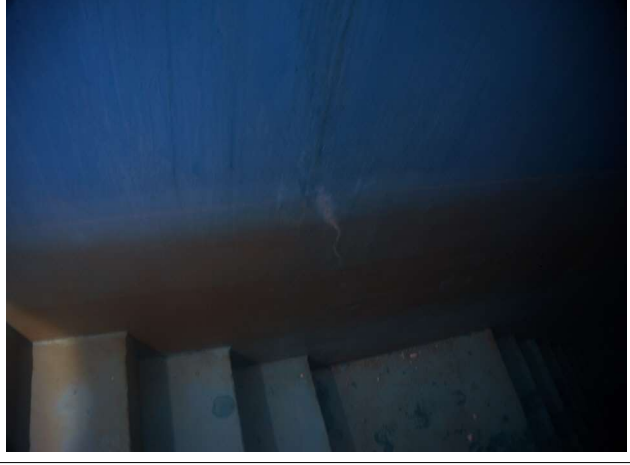
한편, 균열 부 백태의 경우 배수지 향내 수위변동에 따른 건습작용에 의해 발생된 손상으로 금회 고압세척으로 인하여 물량이 다소 감소된 상태로 현재 대부분 미세한 반사 균열을 따라 발생된 상태로 주의관찰이 요구된다.

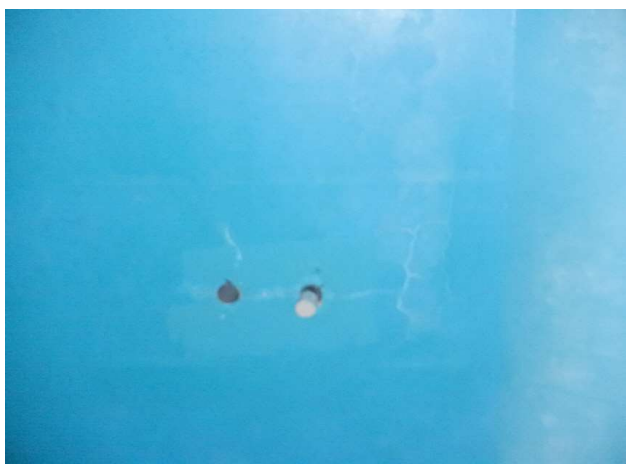
| 배수지 3지 망상균열 | 배수지 3지 벽체 균열 (0.3mm미만) |

주로 배수지 3~4지에서 발생한 균열(0.3mm미만), 균열 부 백태, 망상균열, 망상균열(백태), 도장 기포, 녹물, 도장박리, 박락, 백태 등의 손상들은 공용기간 증가, 담수접촉, 건습작용, 시공미흡, 부착력 저하 등에 따라 발생한 손상으로 대체적으로 1~2지와 유사하게 손상이 발생한 것으로 조사되었으며, 구조물에 미치는 영향은 없을 것으로 판단되므로 주의관찰이 요구된다.

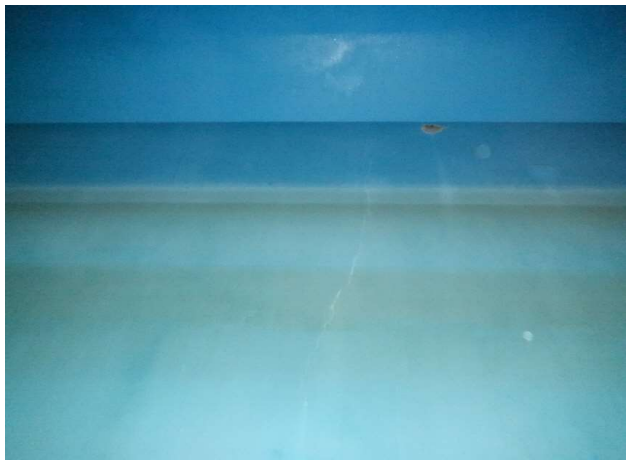
| 배수지3지 벽체 균열 부 백태 | 배수지3지 벽체 도장기포 |

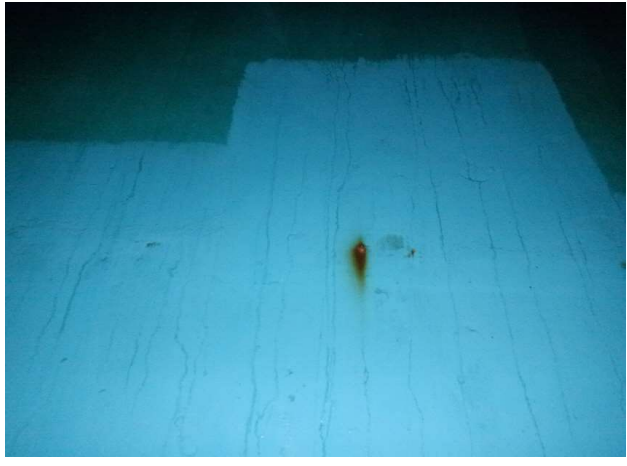
| 배수지3지 벽체 녹물 | 배수지3지 기둥 도장박리, 박락 |

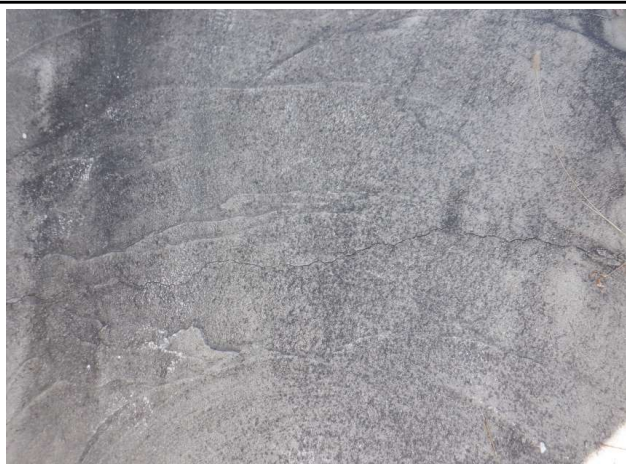
| 1~2호지 검수실 내부벽체 균열(0.3mm미만) | 3~4호지 검수실 외부 바닥 균열 |

검수실의 경우 조적구조인 관계로 내·외부에 조사된 균열 손상의 경우 대부분 미장 마감층에 국한된 손상으로 구조물에 직접적인 영향을 주는 손상은 아닌 관계로 즉각적인 보수보다는 주의관찰을 통한 유지관리가 바람직한 상태이나 0.3mm이상의 경우 미관확보 차원에서 U컷팅 후 실란트 보수가 필요할 것으로 판단되며, 밸브실의 경우에는 내력벽체에 균열(0.3mm미만, 이상), 균열 부 백태 등의 손상이 조사되어 균열폭에 따른 균열보수(0.3mm 미만 표면보수, 0.3mm이상 주입보수)가 필요할 것으로 판단된다.

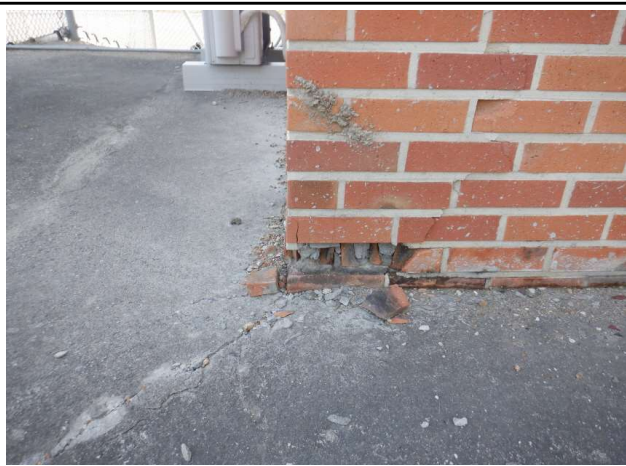
| 3~4호지 검수실 외부벽체 조적균열 | 3~4호지 검수실 외부벽체 조적파손 |

검수실 외부에 조사된 조적균열, 파손의 경우 공용기간 증가에 따른 것으로 구조적인 손상은 아니나, 특히 조적파손의 경우 미관상 좋지 않으며, 불안감을 조성하는 요소이므로 미관확보 차원에서의 부분 보수가 필요할 것으로 사료된다.

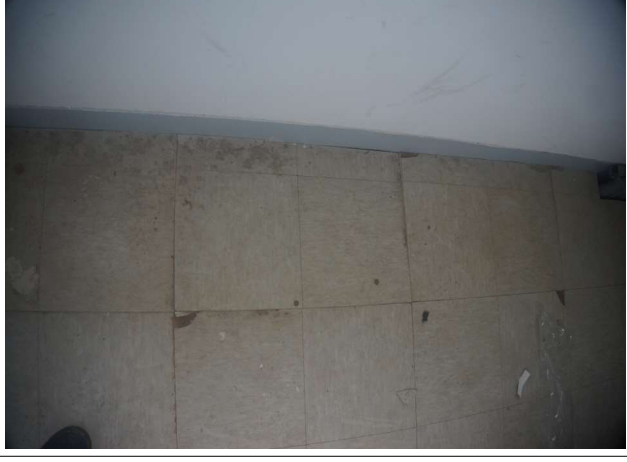
| 전기실 내부 바닥슬래브 마감고정불량 | 전기실 내부벽체 균열(0.3mm미만) |

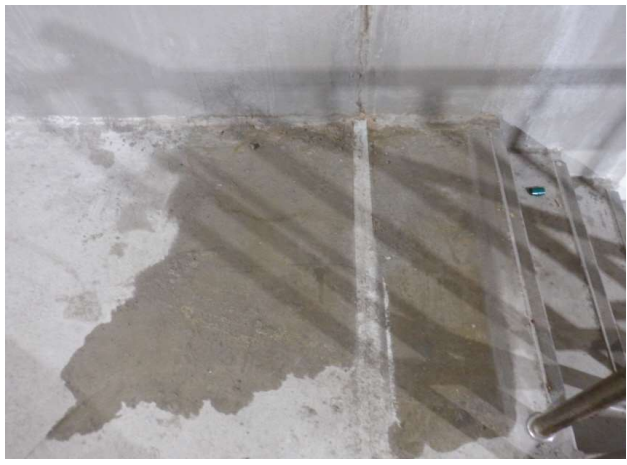
| 3~4호지 유입배관실 바닥 이음 열화 | 3~4호지 유입배관실 벽체 백태 |

유입·유출 밸브실에 조사된 이음부 손상의 경우 온도에 따른 신축작용, 공용기간 증가에 의한 손상으로 이를 통한 누수가 관측되어 내구성 확보 및 유지관리 차원에서 실링재 보수를 통한 배면수 차단이 필요한 상태이다.

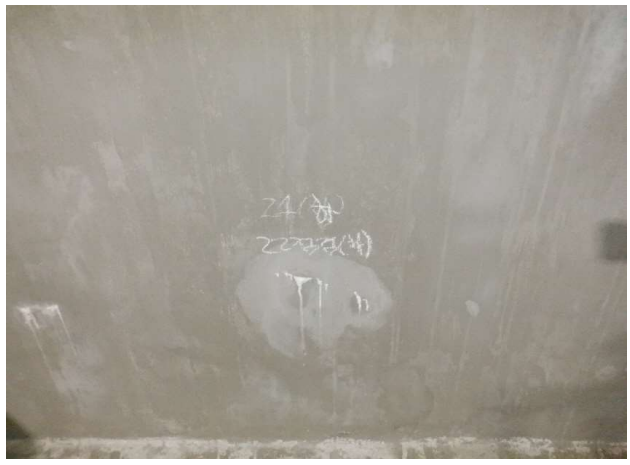
밸브실 벽체에서 조사된 백태의 경우 미세 균열 손상부를 통한 배면수 유입에 의한 것으로 점검 당시 기건한 상태로 미소한 누수 발생에 의한 것으로 표면보수 실시 후 재손상 발생 여부에 대한 주의관찰이 필요한 상태이다.

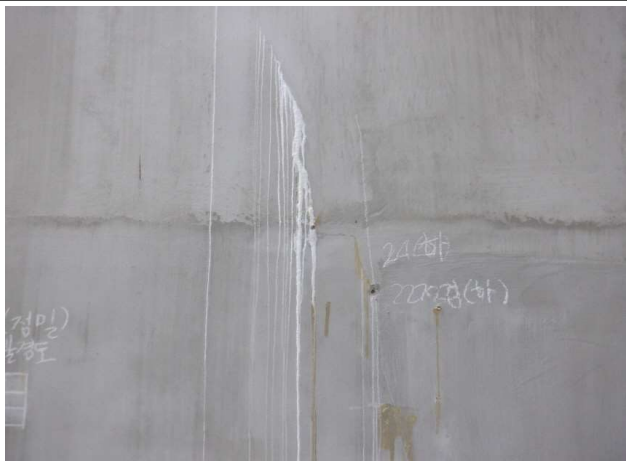
| 3~4호지 유입배관실 벽체 균열 부 백태 | 3~4호지 유입배관실 벽체 균열 부 백태 |

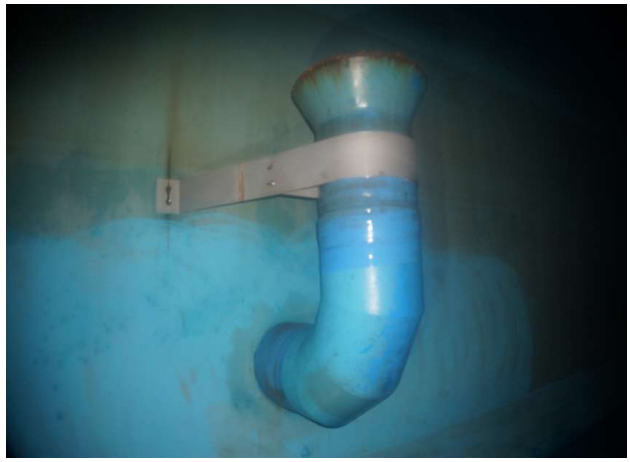
| 유입밸브실 호이스트 상태양호 | 배수지 내부 관부식 |

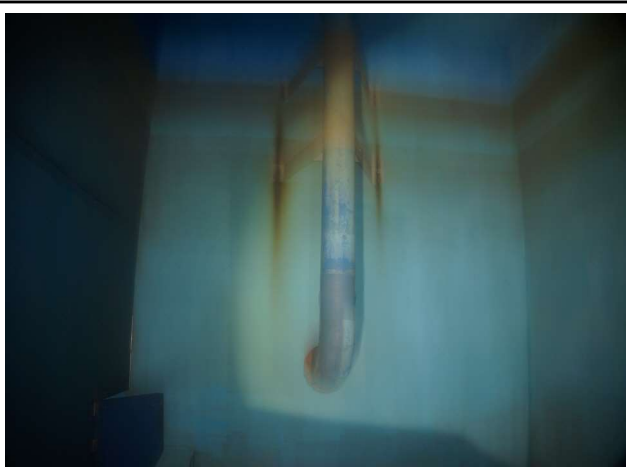
| 배수지 내부 관부식 | 전기설비 상태양호 |

기계설비에서 조사된 관부식은 내부 담수접촉에 의해 발생한 것으로 판단된다.

기계설비에서 발생한 손상들은 시설물을 공용하는데 문제가 없을 것으로 판단되며, 추후  
항내 청소 시 녹제거 및 도장보수가 필요할 것으로 판단된다.

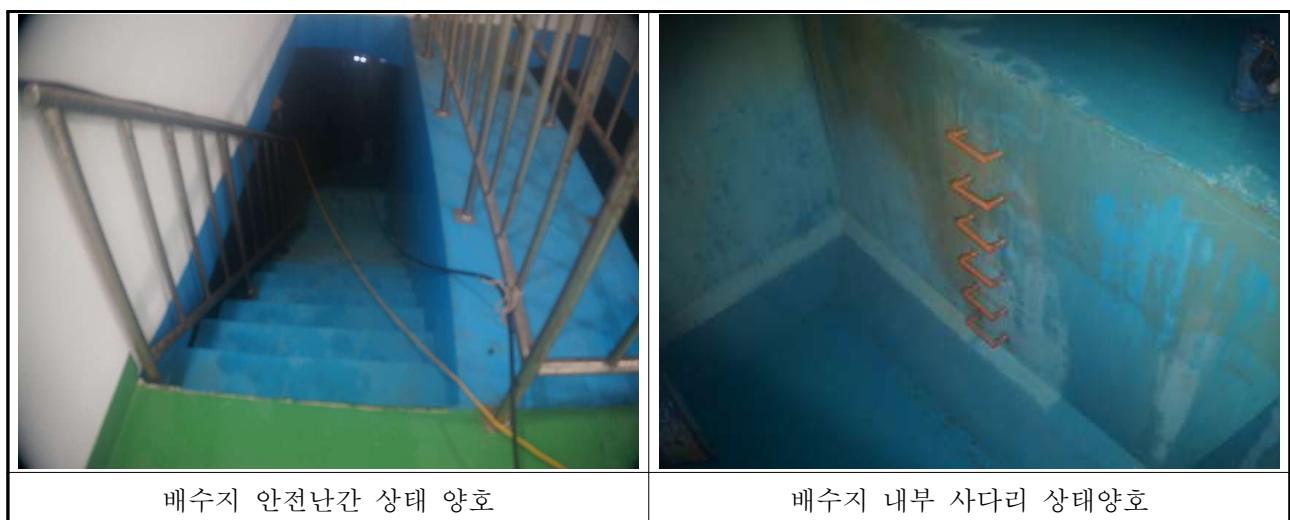
【사진 3.6】 안전시설(점검로) 손상사진

외관조사결과 대부분 안전난간의 설치는 양호한 상태인 것으로 조사되었으나, 유입밸브실 호이스트 장비투입구에 난간이 미설치된 상태로 조사되었다.

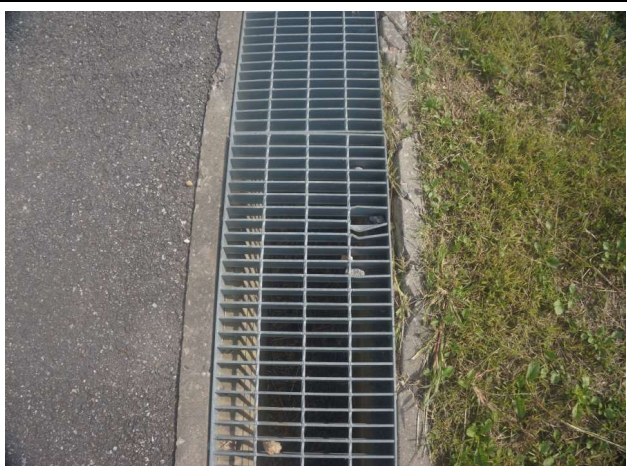
| 스틸그레이팅 변형 | 스틸그레이팅 변형 |

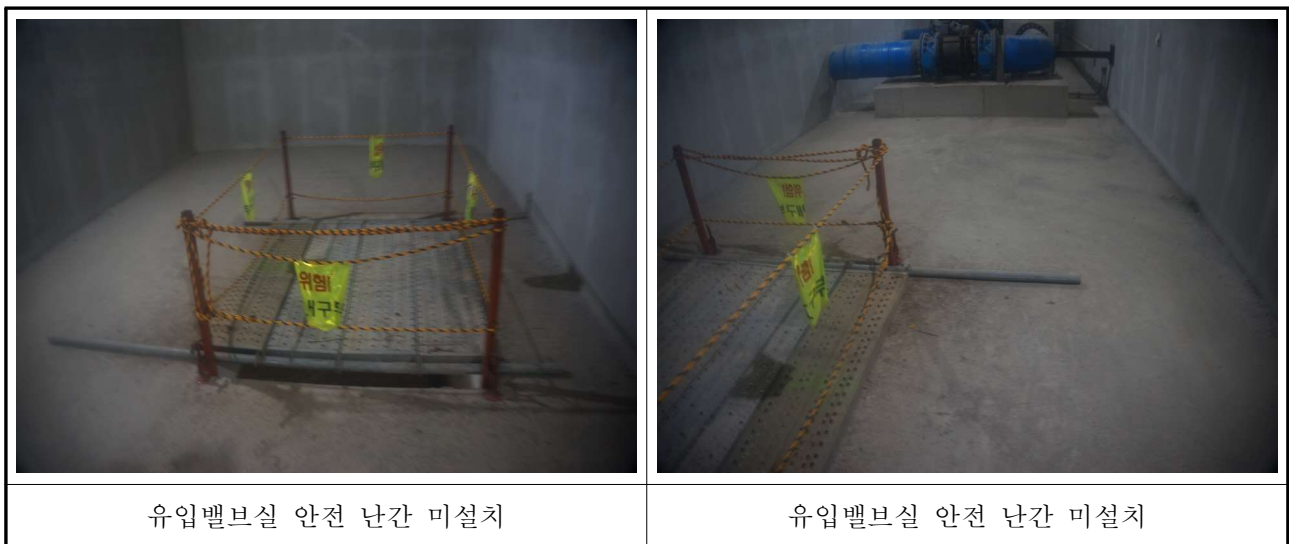
유입밸브실 안전 난간 미설치

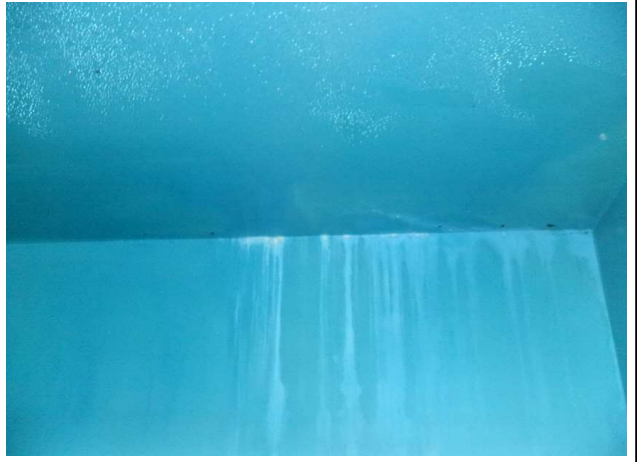
| 저류조 및 흡수조 1지 상부슬래브 균열/백태 | 저류조 및 흡수조 1지 내부벽체 백태 |

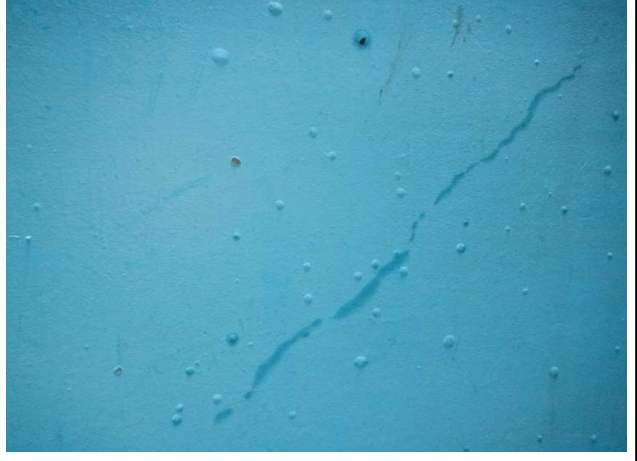
| 저류조 및 흡수조 1지 내부벽체 균열(0.3mm미만) | 저류조 및 흡수조 1지 내부벽체 균열(0.3mm미만) |

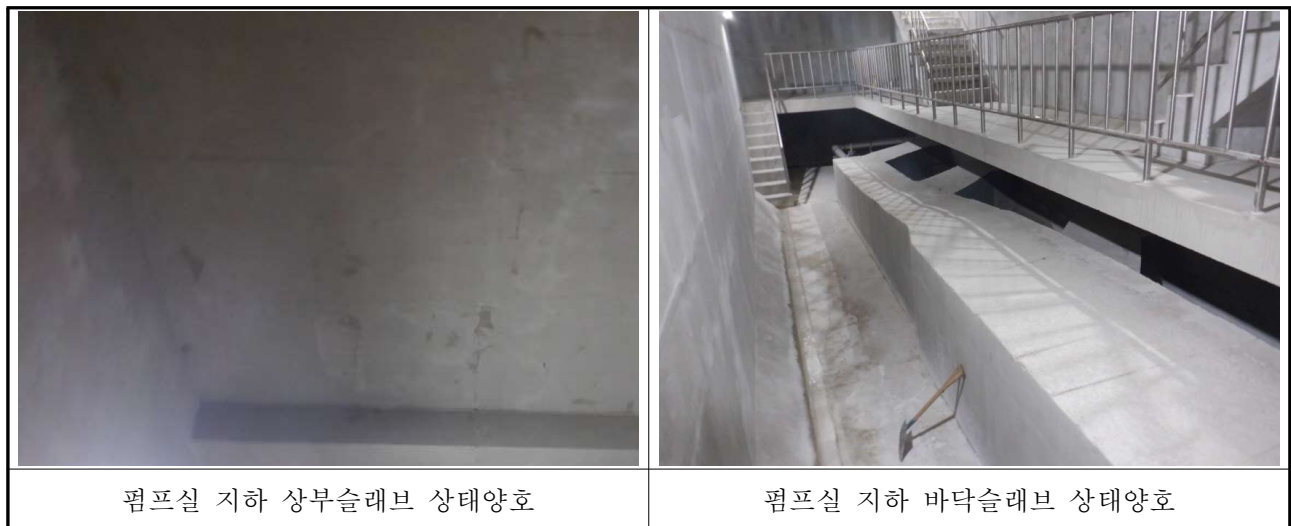
【사진 4.3】 펌프실 지하 손상사진

외관조사결과 2022년 정밀안전점검 이후 특이할만한 보수는 실시되지 않은 것으로 확인되었으며, 금회 조사 시 균열(0.3mm미만), 균열 부 백태, 망상균열, 백태 등의 손상이 조사되었고 균열, 망상균열 손상이 각 1개소씩 추가로 조사되어 물량은 소폭 증가한 상태이다.

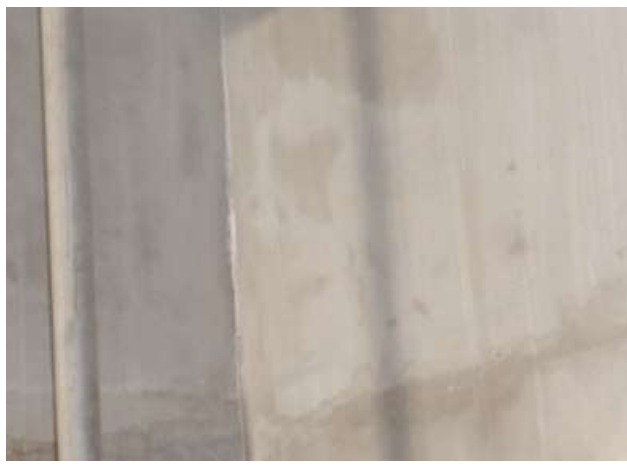
| 유입배관실 상부슬래브 상태양호 | 유입배관실 벽체 백태 |

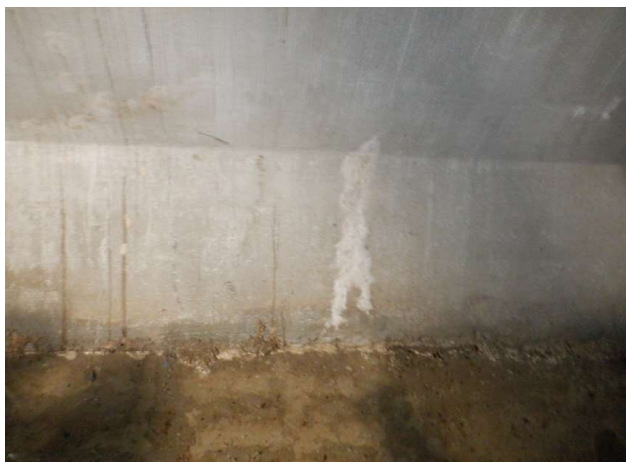
| 유입배관실 벽체 백태 | 유입배관실 벽체 균열 부 백태 |

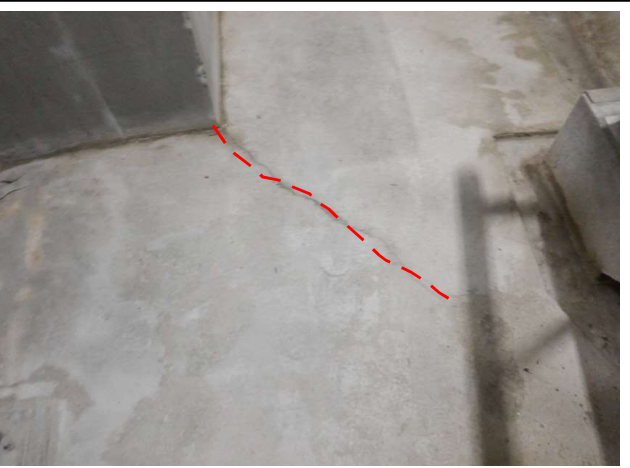
| 유출배관실 상부슬래브 상태양호 | 유출배관실 바닥슬래브 균열(0.3mm미만) |

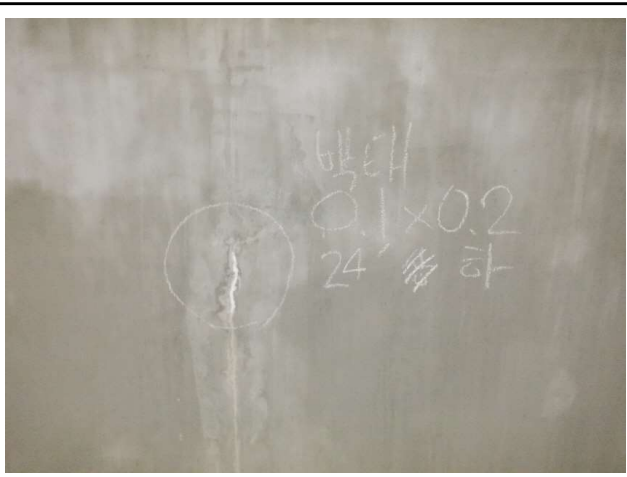
| 유출배관실 벽체 백태 | 유출배관실 벽체 균열 부 백태 |

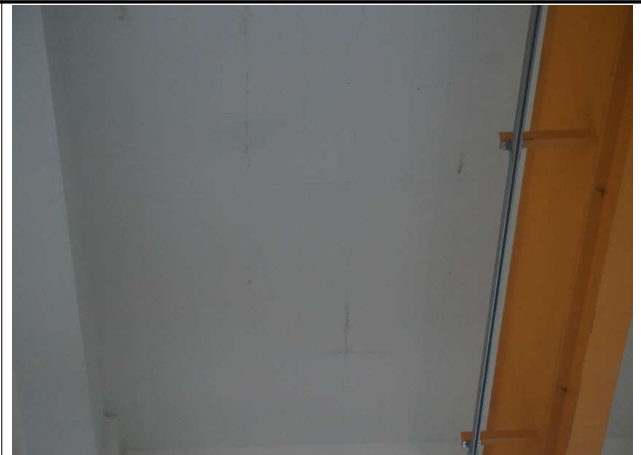
| 펌프실 지상1층 천장슬래브 누수흔적 | 펌프실 지상1층 천장슬래브 누수흔적 |

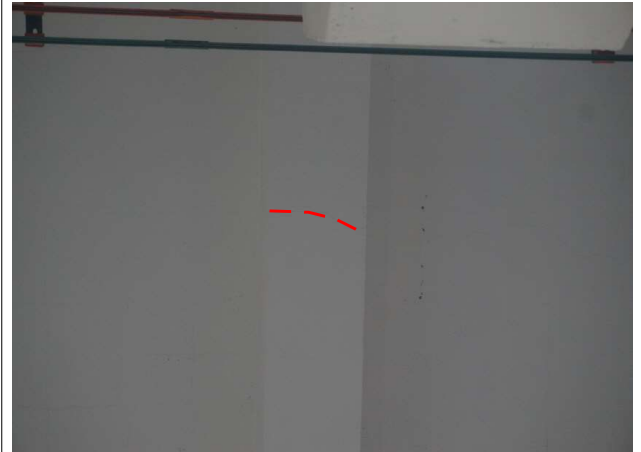
| 펌프실 지상1층 천장슬래브 누수흔적 | 펌프실 지상1층 보 균열(0.3mm미만) |

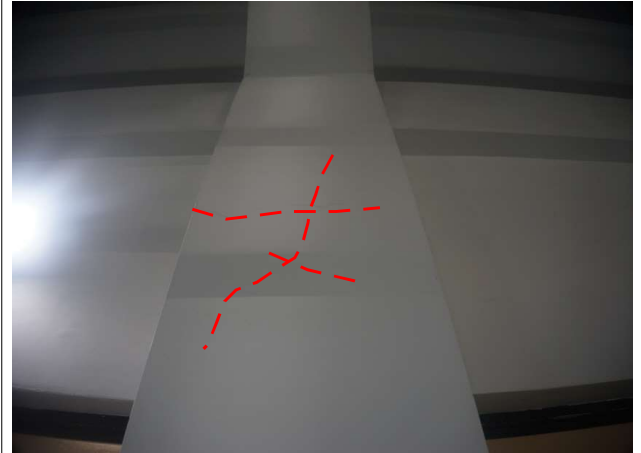
| 펌프실 지상1층 기둥 몰탈균열(0.3mm이상) | 펌프실 지상1층 기둥 몰탈 망상균열 |

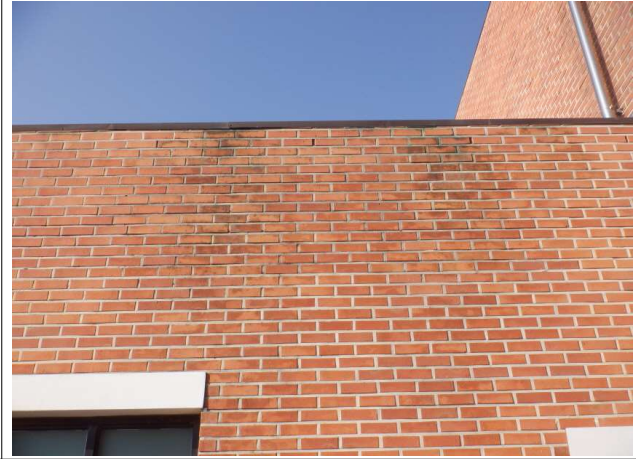
| <p>전기실 내부벽체 누수흔적</p> | <p>건축물 외부벽체 오염</p> |

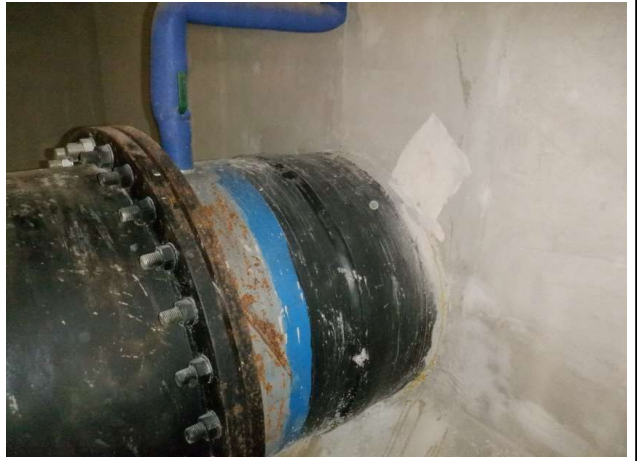
| 저류지 유입배관 상태양호 현황 | 유출배관실 배관설비 부식 |

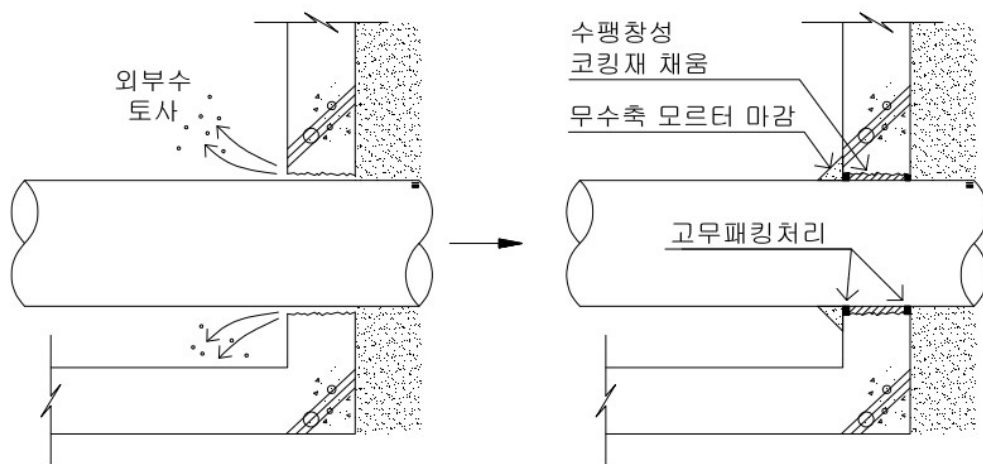
【그림 5.9】 배관 및 벽체 접속부 이격 보수 모식도

밸브실은 벽체 및 배관 접속부위 이완과 지수재 열화 등에 의해서 외부수가 유입될 경우 밸브실 유지관리 및 밸브 기능의 저해 요인으로 작용하므로 이격 등 손상은 보수가 요구된다.

○ 배관 접속부는 전반적으로 양호한 상태로 조사되었으며, 유지관리를 통해 주기적인 점검을 실시하고, 이격, 외부수 유입, 박락 등의 손상 발생시 아래 [그림]과 같이 지수재 채움 (이물질, 토사 제거 → 고무패킹 삽입 → 수팽창성 코킹재 채움 → 고무패킹 삽입 → 무수축 모르터 마감)으로 보수를 실시한다면 충분한 지수효과가 있을 것으로 판단된다.

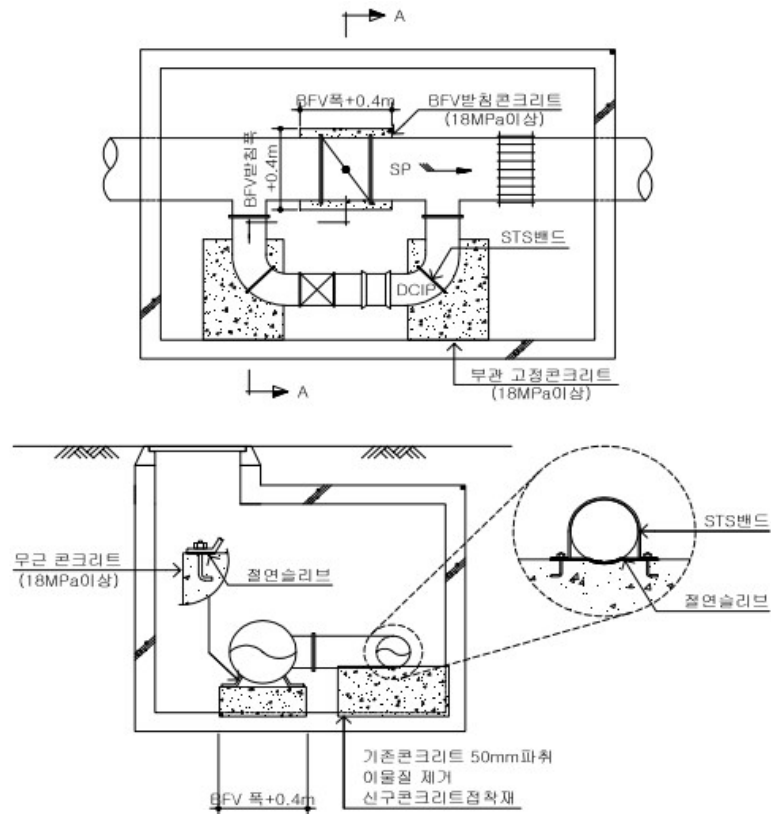
【그림 5.11】 밸브 받침 콘크리트 설치 개요도

- 송수02, Sta. No. 49+13.3(M)은 부관 밸브 받침 콘크리트는 설치되지 않은 상태이다. 부관은 밸브실 내 배관연장이 짧아 배관 중량에 의해 처짐이 발생하지 않을 것으로 판단되나, 밸브 중량 지지와 배관 플랜지 결속력 유지, 관내 이상 수압에 의한 축방형 관 변형에 대응하기 위해서 밸브 받침 콘크리트 설치 및 고정이 필요하다.
- 받침 콘크리트를 설치하는 경우 바닥슬래브와 일체화된 구조로 설치하여야 하며, 본관이 수도용 도복장 강관의 경우에 밸브 받침에서 전기방식 전위 유출을 차단(전기적 부식 가능성)하여야 하므로 절연 워셔, 절연 이음재, 절연 슬리브 등으로 절연조치도 고려되어야 한다.
