# 배양배수지(구)

| 구 분 | 내 용 | | 구 분 | 내 용 |
|---|---|---|---|---|
| 시설물명 | 배양배수지(구) | | 시설물번호 | WS2005-0000018 |
| 규 모 | 1지: B14.6m×L24.6m×4.5m / 2지: B14.6m×L24.6m×4.5m | | | |

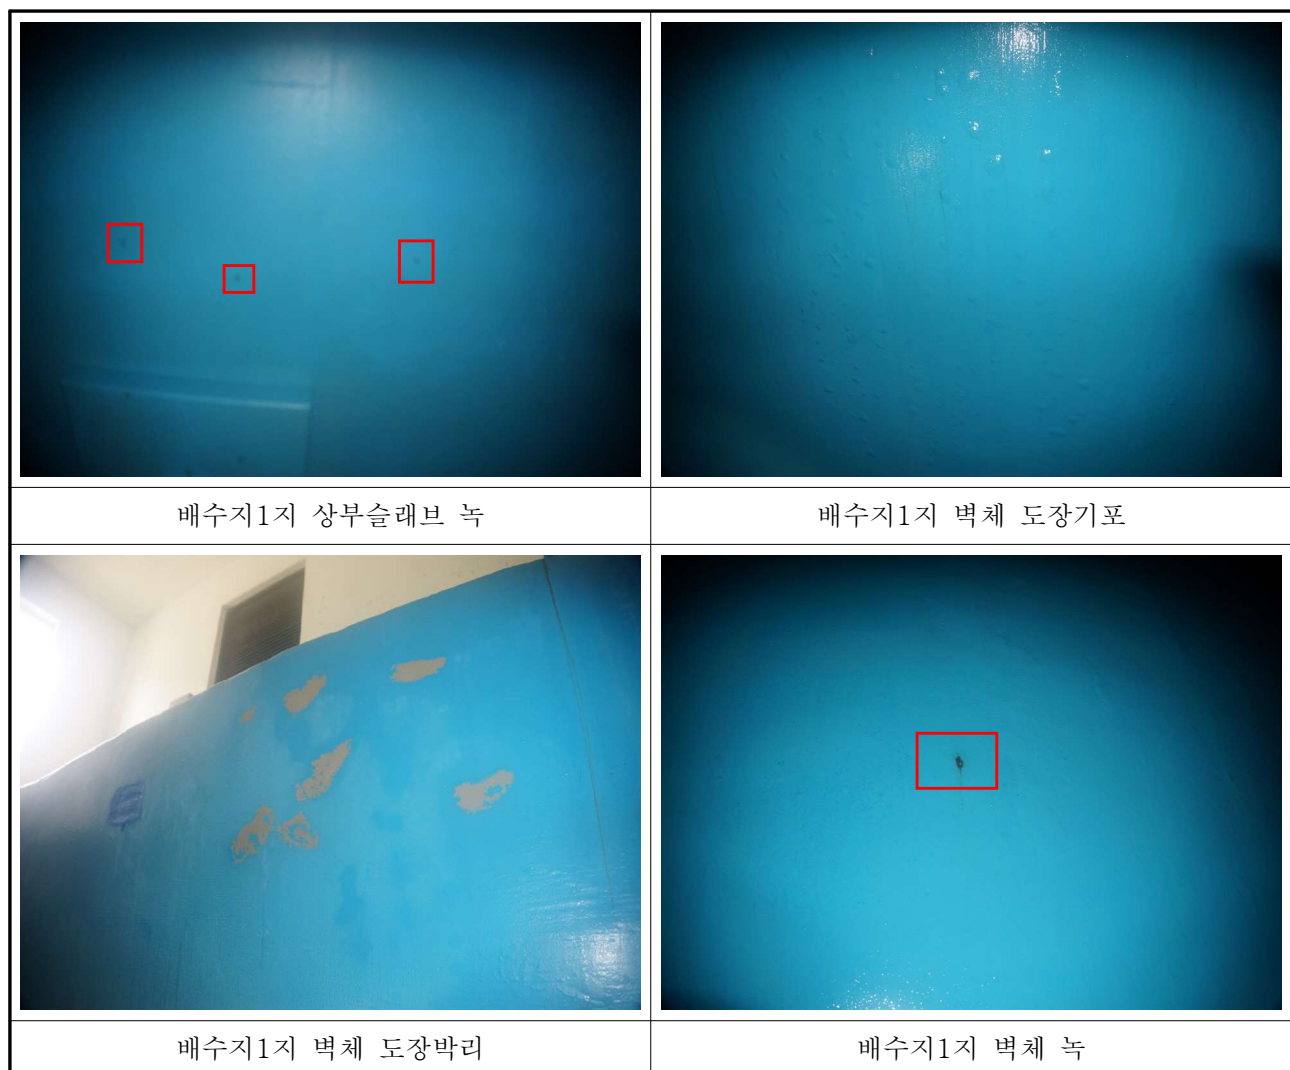
【사진 3.2】 배수지 1지 손상사진

배수지 1지 내부는 상부슬래브를 제외한 모든 부재는 도막으로 방수 처리한 상태인 것으로 확인되었다. 외관조사결과 2021년 정밀안전점검 이후 특이할만한 보수는 실시되지 않은 것으로 확인되었으며, 금회 조사 시 녹, 녹물, 도장기포, 도장박리, 백태 등의 손상이 조사되었으며, 상부슬래브 녹, 하부슬래브 도장박리, 벽체 녹 등이 추가로 조사되어 손상물량이 소폭 증가한 것으로 검토되었다.

녹, 녹물의 손상은 콘크리트에 매입되어 있는 잡철물에 의한 것으로 조사되었으며, 습윤에 의한 백태가 조사되었다.

배수지내 조사된 도장기포는 손상의 범위는 넓은 편이나 도장박리의 범위는 소량인 것으로 확인되었다. 이는 현 시점의 보수보다는 손상 확대 여부에 대한 주의관찰 후 일괄보수 하는 것이 바람직할 것으로 판단된다.

녹, 녹물의 경우에도 향후 손상 진행 여부에 따라 배수지와 병행하여 적절한 유지관리가 요구된다.

백태의 경우 공용 중 건습작용에 의해 일부 발생된 상태로 현재 도장부 표면에 발생된 손상이므로 주의관찰을 통한 유지관리가 바람직할 것으로 사료된다.

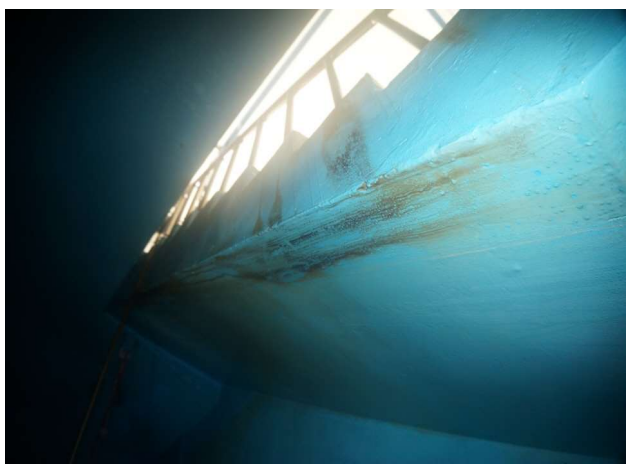
| <p>배수지1지 계단하면 녹물</p> | <p>배수지1지 계단상면 도장기포</p> |

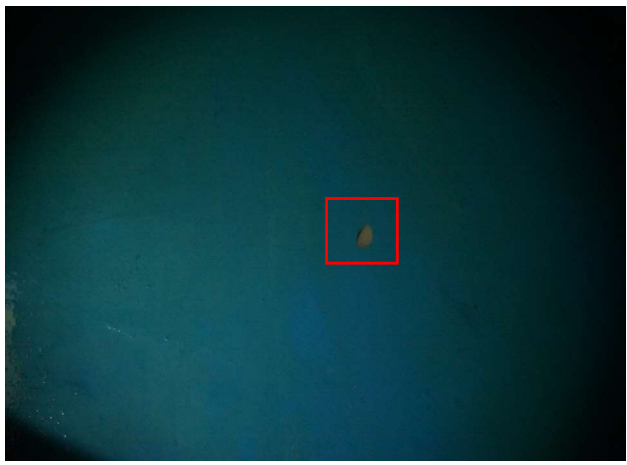
| <p>배수지1지 하부슬래브 도장박리</p> | <p>배수지1지 기둥 녹</p> |

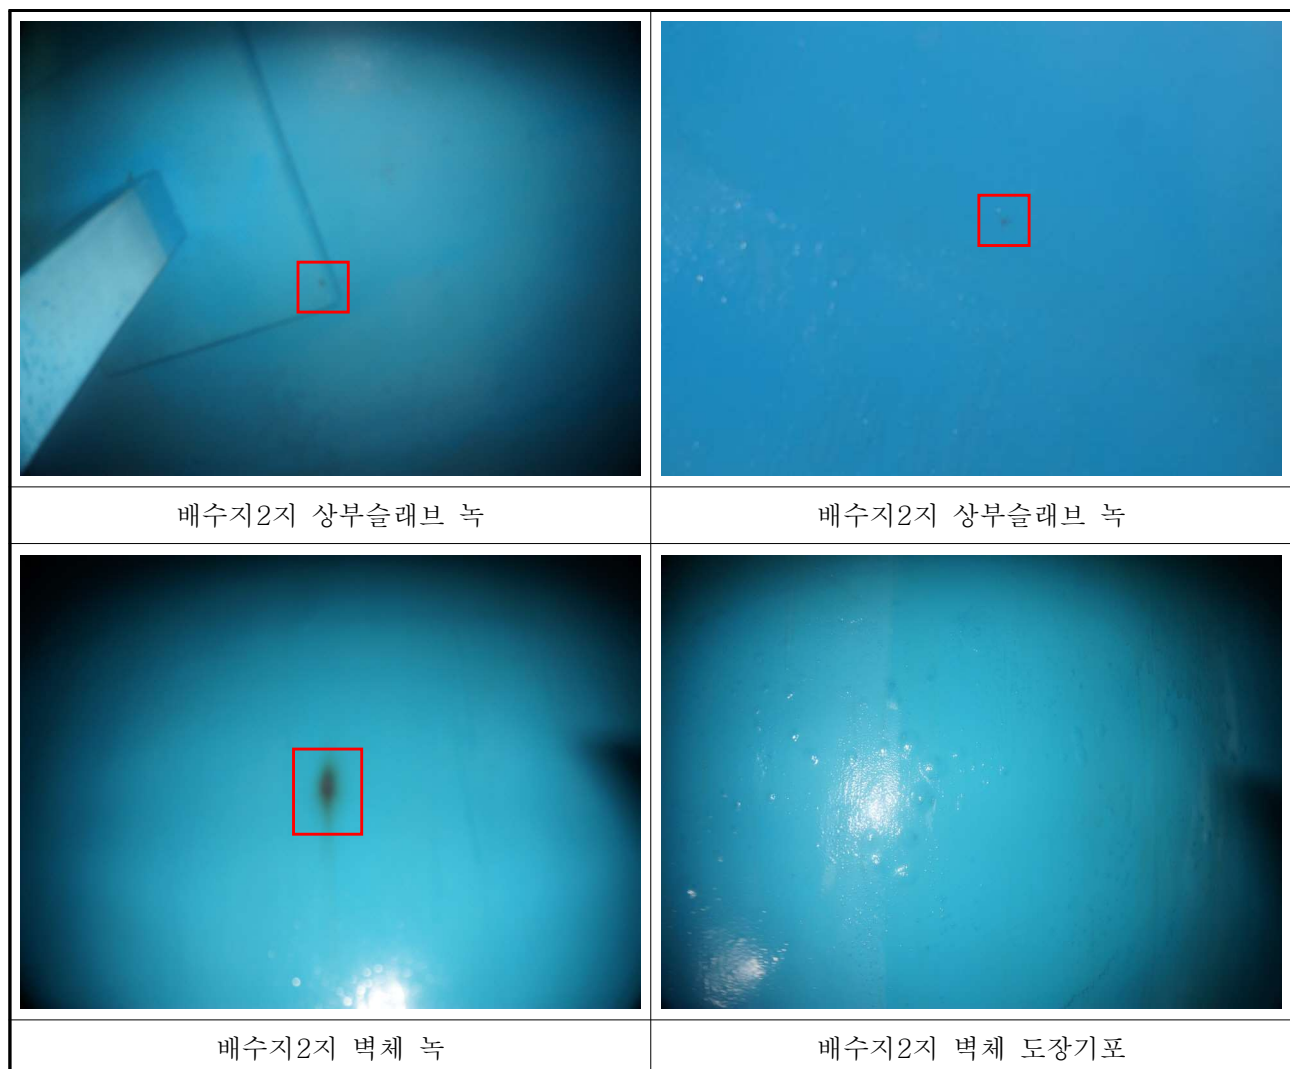
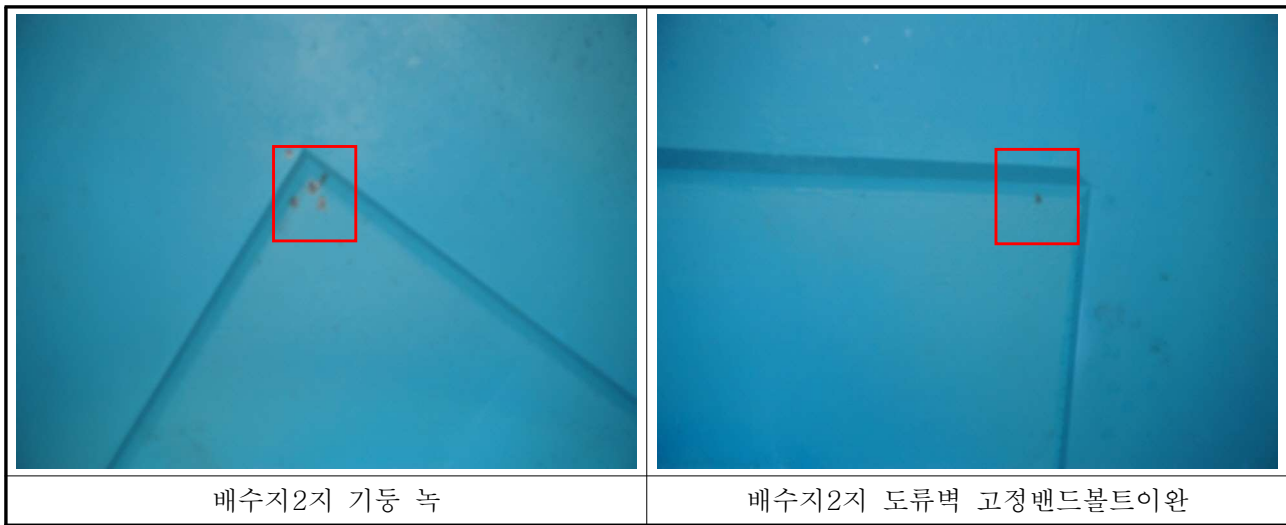
【사진 3.3】 배수지 2지 손상사진

외관조사결과 2지의 경우에도 2021년 정밀안전점검 이후 특이할만한 보수는 실시되지 않은 것으로 확인되었으며, 금회 조사 시 녹, 도장기포, 도장박리, 백태 등의 손상이 조사되었다. 한편, 하부슬래브 및 벽체에 도장기포가 추가로 조사되었으며, 고압세척청소로 인하여 기둥의 백태 물량이 감소하였다. 이에 손상물량이 소폭 증가 및 감소한 것으로 검토되었다.

주로 배수지 2지에서 발생한 녹, 도장박리, 도장기포, 백태 등의 손상들은 공용기간 증가, 담수접촉, 시공미흡, 부착력 저하 등에 따라 발생한 손상으로 대체적으로 1지와 유사하게 손상이 발생한 것으로 조사되었으며, 구조물에 미치는 영향은 없을 것으로 판단되므로 주의 관찰이 요구된다.

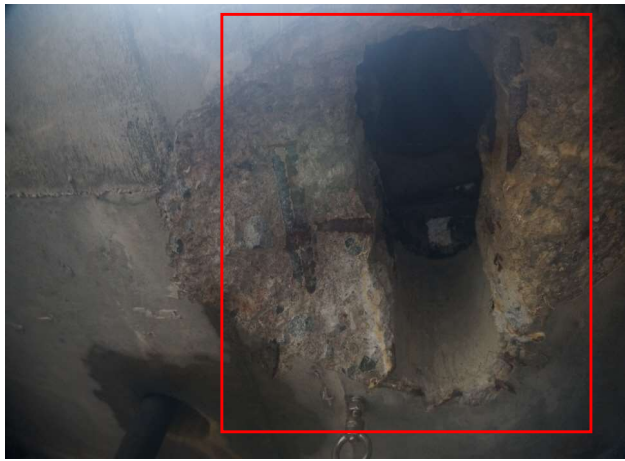
| 유입밸브실1지 상부슬래브 철근노출 | 유입밸브실1지 상부슬래브 앵커존치 |

유입밸브실 상부슬래브에서는 천공 시 외력으로 인한 파손부위에 철근노출이 조사되었으며, 그 외 천공홀 주변에 누수흔적 등의 손상이 발생되었다. 또한, 콘크리트의 건조수축 및 온도변화에 의한 균열(0.3mm미만), 내부 습윤 등에 의한 백태, 외부수 유입에 의한 누수가 조사되었다.

조사된 앵커 및 고정철물 존치, 누수흔적, 체수, 등의 손상은 손상의 정도가 경미하므로 주의관찰이 필요하며, 철근노출, 누수, 백태, 균열(0.3mm미만)의 경우 내구성 증대를 위한 보수가 필요할 것으로 판단된다.

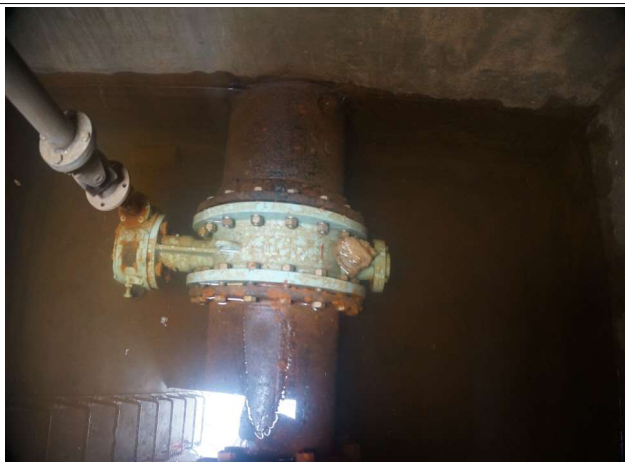
| 유입밸브실1지 하부슬래브 체수 | 유입밸브실2지 상부슬래브 철근노출 |

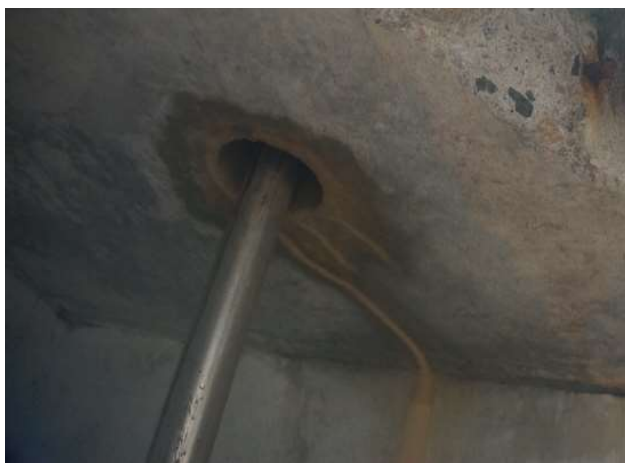
| <p>유입밸브실2지 상부슬래브 누수흔적</p> | <p>유입밸브실2지 상부슬래브 앵커존치</p> |

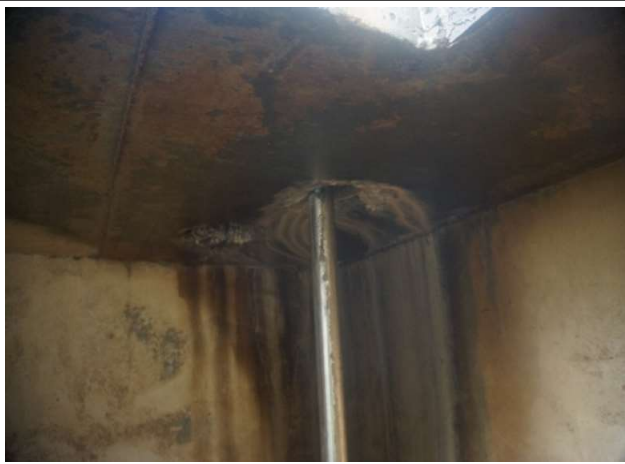
| <p>유출밸브실1지 상부슬래브 누수흔적</p> | <p>유출밸브실1지 벽체 균열(0.3mm미만)</p> |

| 구분 | | 손상내용 | 단위 | 손상물량 | 보수·보강 방안 | 우선순위 |
|---|---|---|---|---|---|---|
| 1지 유출<br>밸브실 | 상부슬래브 | 누수흔적 | m <sup>2</sup> | 0.02 | 주의관찰[현상유지] | 3순위 |

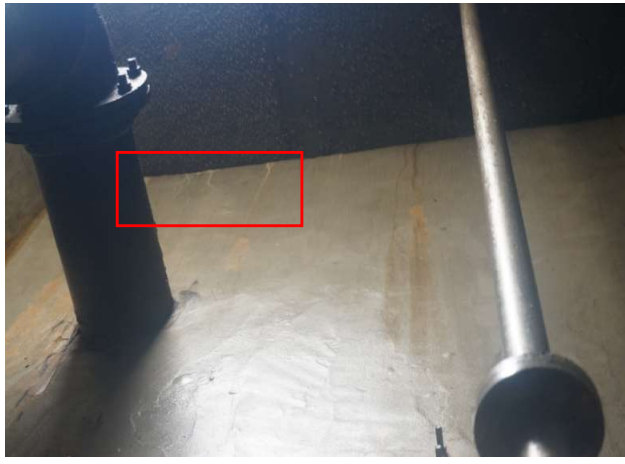
| <p>유출밸브실2지 상부슬래브 백태</p> | <p>유량계실 벽체 누수</p> |

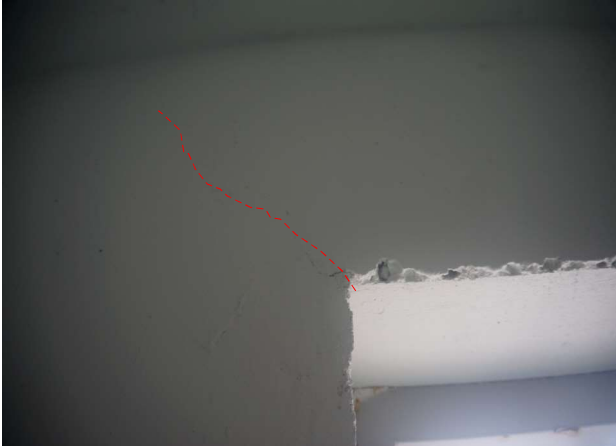
| 계단실 내부 벽체 균열(모르타르) | 계단실 내부 벽체 들뜸(모르타르) |

외관조사결과, 계단실 내·외부에서 건조수축 및 온도변화 응력집중에 의한 모르타르 균열, 망상균열, 박리, 들뜸, 공용기간증가 및 열화로 인한 도장박리, 배수관탈락 등의 손상이 조사되었다. 조사된 손상은 마감재의 손상으로써, 구조적인 안전성에 영향은 없는 것으로 판단되므로, 현시점의 보수보다는 주의관찰을 통한 유지관리가 바람직 할 것으로 판단된다.

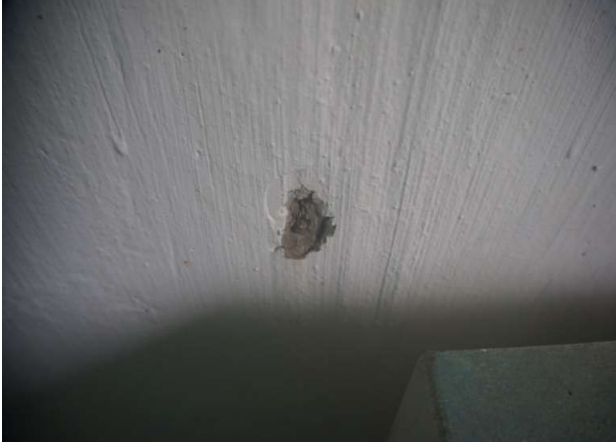
| 계단실 내부 벽체 잡철물 | 계단실 내부 벽체 박리(모르타르) |

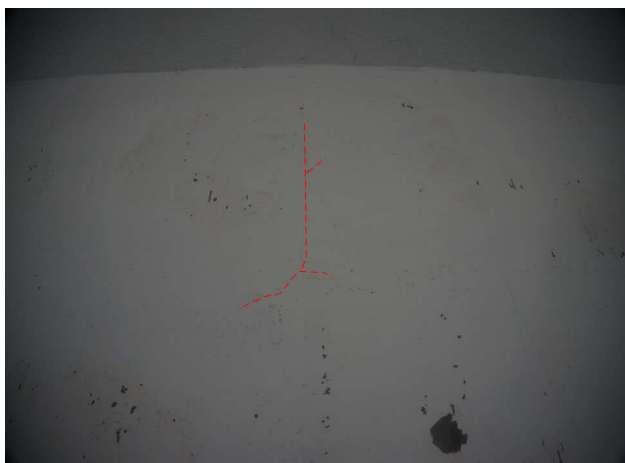
| <p>계단실 내부 벽체 망상균열(모르타르)</p> | <p>계단실 외부 배수관탈락</p> |

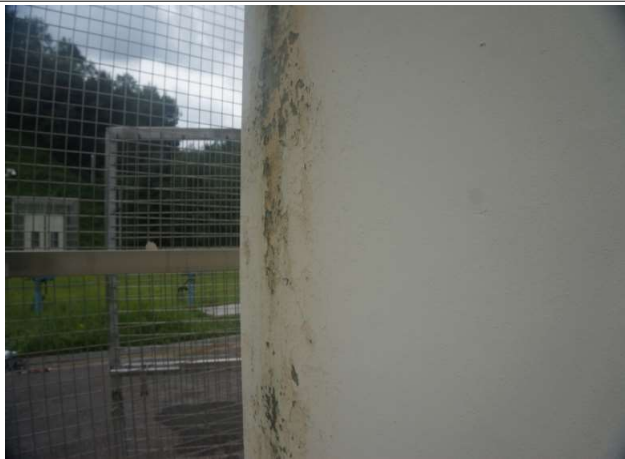
| <p>계단실 외부 벽체 도장박리</p> | <p>계단실 외부 벽체 균열(모르타르)</p> |

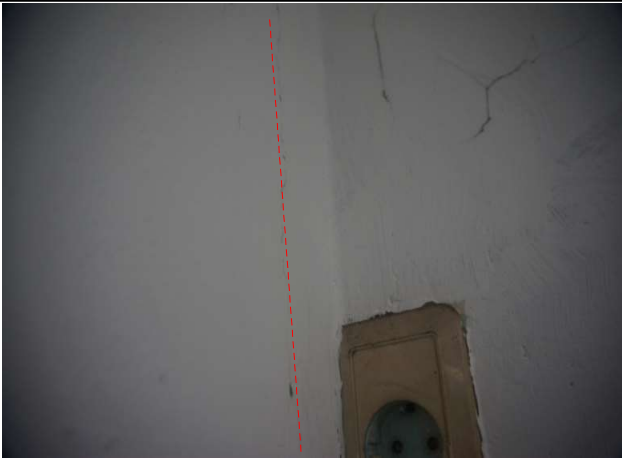
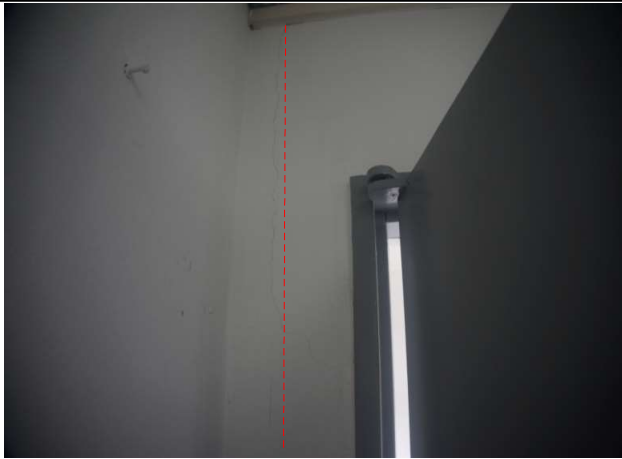
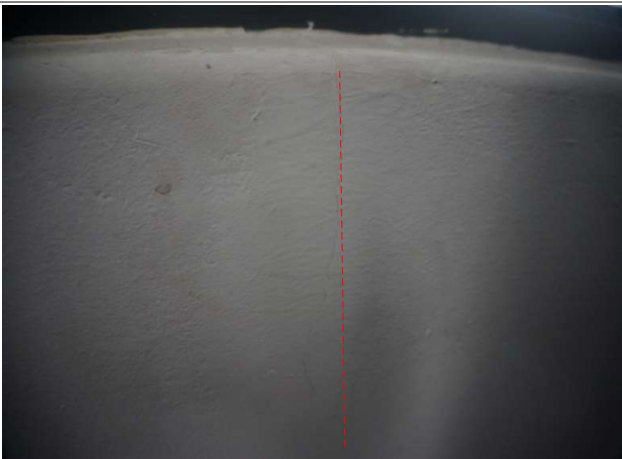
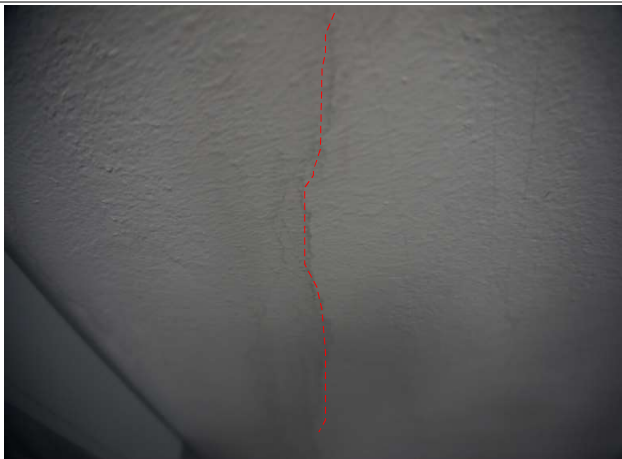
| 건축물(관리동) 내부 균열(0.3mm이상) | 건축물(관리동) 내부 균열(0.3mm이상) |

관리동 내부에 조사된 균열은 건조수축 및 온도변화, 응력집중에 의한 손상이며, 외부는 손상이 없는 양호한 상태로 보아 사용상에 영향은 없어 보이므로 주의관찰을 통한 유지관리가 바람직 할 것으로 판단된다.

| 구분 | | 손상내용 | 단위 | 손상물량 | 보수·보강 방안 | 우선순위 |
|---|---|---|---|---|---|---|
| | | 균열(0.3mm이상) | m | 5.20 | 주입보수[성능회복] | 1순위 |

| 부재명 | | 손 상 내 용 | 보수<br>단위 | 손상<br>물량 | 보수<br>물량 | 보수보강 방안 | 단가(원) | 단가(원) | 우선<br>순위 |
|---|---|---|---|---|---|---|---|---|---|
| 관리동 내부 | | 균열(0.3mm이상) | m² | 5.20 | 1.56 | 주입보수 | 23,214 | 36,214 | 1 |

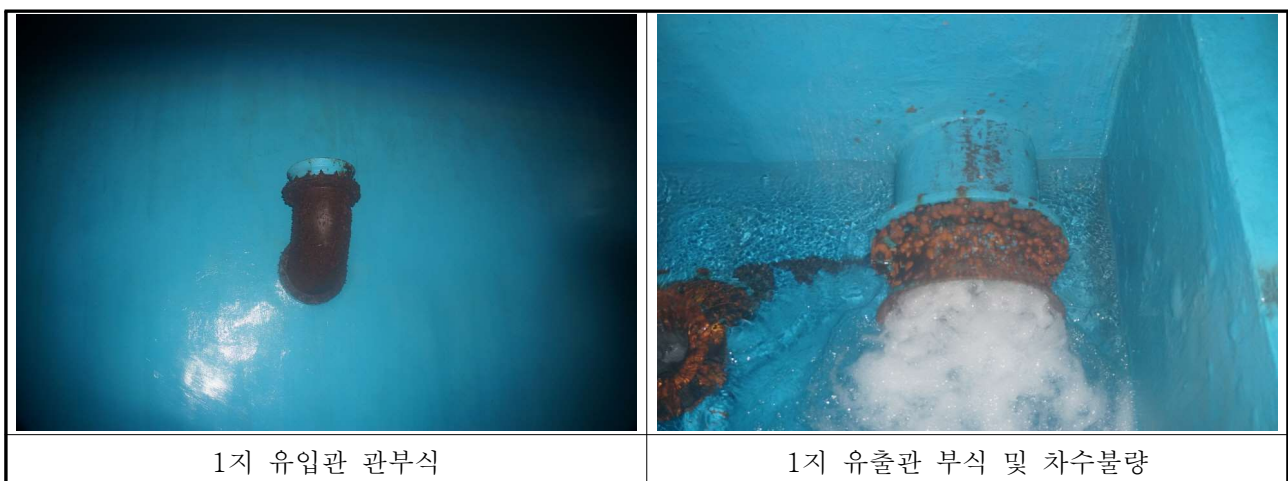
【사진 3.7】 기전설비 손상사진

외관조사결과 2021년 정밀안전점검 시 확인된 관부식 및 차수불량이 조사되었으며, 신규 손상은 없는 것으로 조사되었다.

기계설비에서 조사된 관부식은 내부 담수접촉과 내·외부 온도차에 의한 결로 등 습윤 환경에 의해 발생한 것으로 판단된다.

기계설비에서 발생한 손상들은 시설물을 공용하는데 문제가 없을 것으로 판단되며, 추후 향내 청소 시 녹제거 및 도장보수가 필요할 것으로 판단된다.

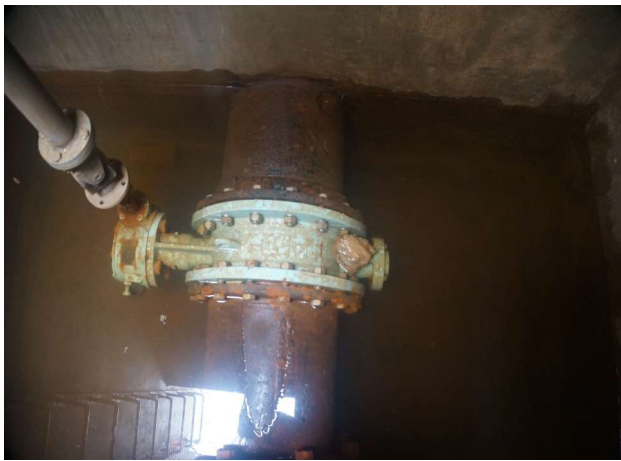
1지 유입밸브실 관부식

| 부재명 | | 손 상 내 용 | 보수<br>단위 | 손상<br>물량 | 보수<br>물량 | 보수보강 방안 | 단가(원) | 단가(원) | 우선<br>순위 |
|---|---|---|---|---|---|---|---|---|---|
| 기전<br>설비 | 기계설비 | 관부식 | EA | 14.00 | 14 | 도장보수 | 40.000 | 560,000 | 2 |

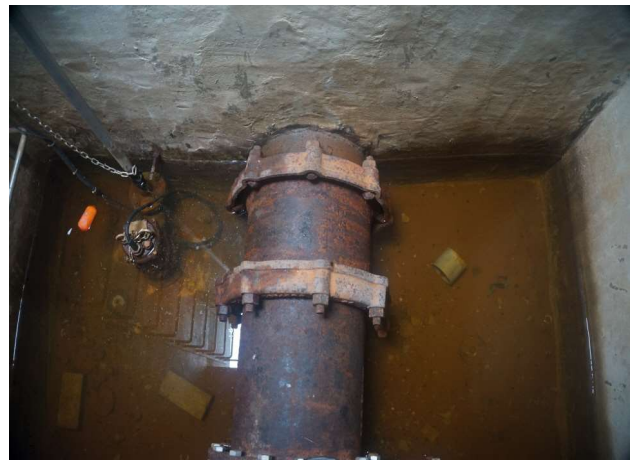
2지 유입밸브실 관부식

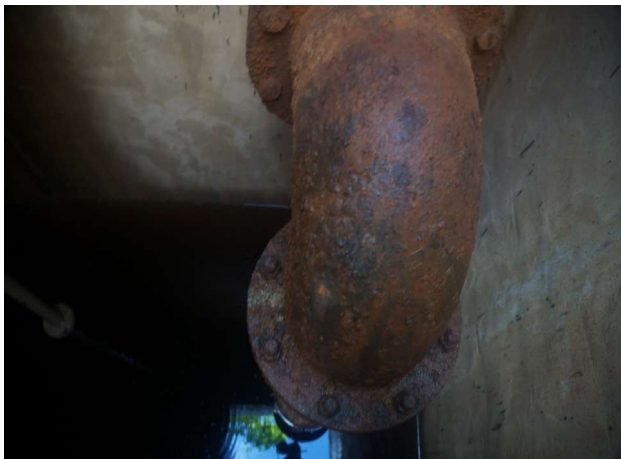
1지 유출밸브실 관부식

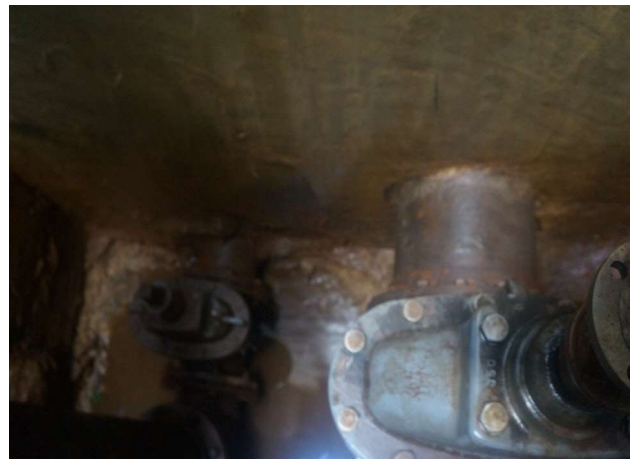
2지 유출밸브실 관부식

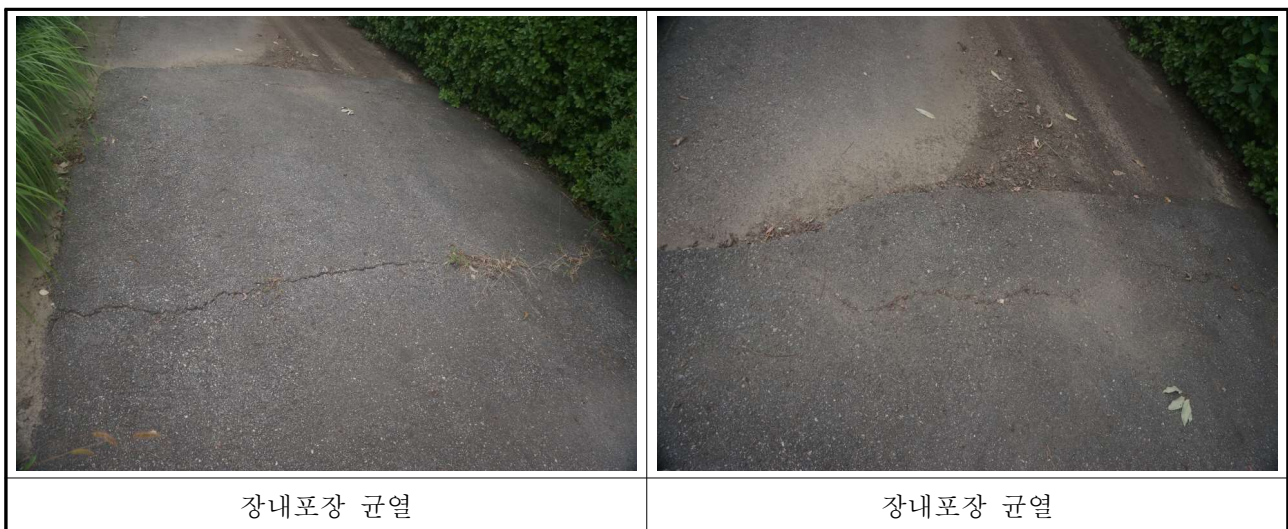
【사진 3.9】 기타 부대시설 손상사진

부대시설 외관조사결과 하중증가 요인은 없는 것으로 조사되었으며, 2021년 정밀 안전점검 이후 별도의 보수는 이루어지지 않은 상태이다. 금회 조사된 손상들은 특별히 문제가 될 만한 사항은 아니므로 보수보다는 주의관찰을 통한 유지관리가 바람직할 것으로 판단된다.

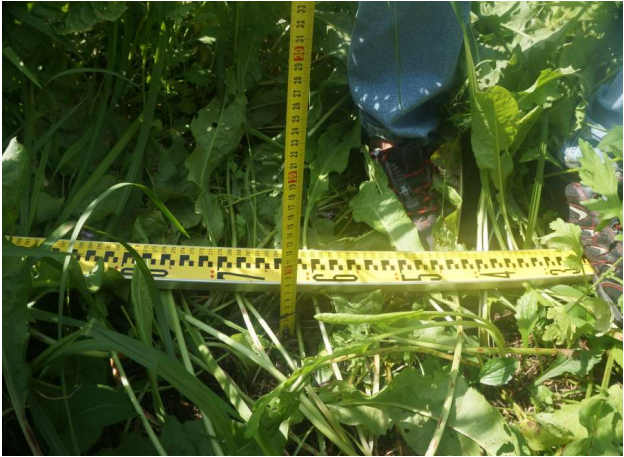
| 배수지 상부 토사침하 | 배수지 상부 패임 |
