# 배양배수지(신)

## 제 1 장 시설물 개요

## 1.1 시설물 현황

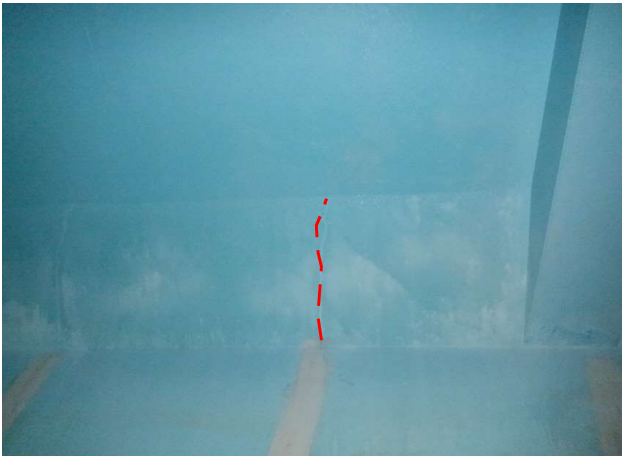
| 배수지1지 상부슬래브 균열(0.3mm미만) | 배수지1지 상부슬래브 녹 |

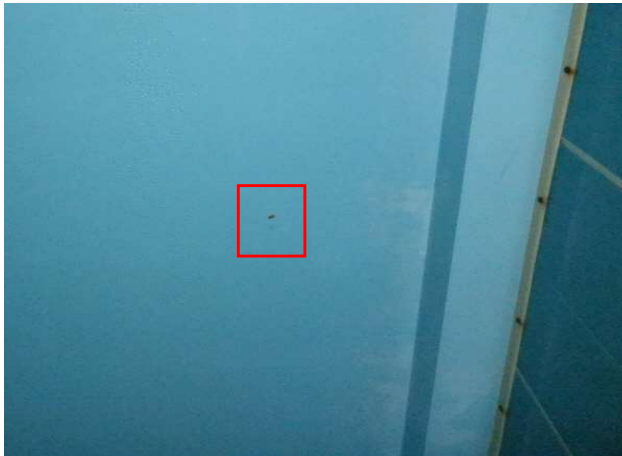
녹, 녹물의 손상은 콘크리트에 매입되어 있는 잡철물에 의한 것으로 조사되었으며, 습윤에 의한 백태가 조사되었다.

녹, 녹물의 경우에도 향후 손상 진행 여부에 따라 배수지와 병행하여 적절한 유지관리가 요구되며, 백태의 경우 공용 중 건습작용에 의해 일부 발생한 상태로 현재 도장부 표면에 발생한 손상이므로 주의관찰을 통한 유지관리가 바람직할 것으로 사료된다.

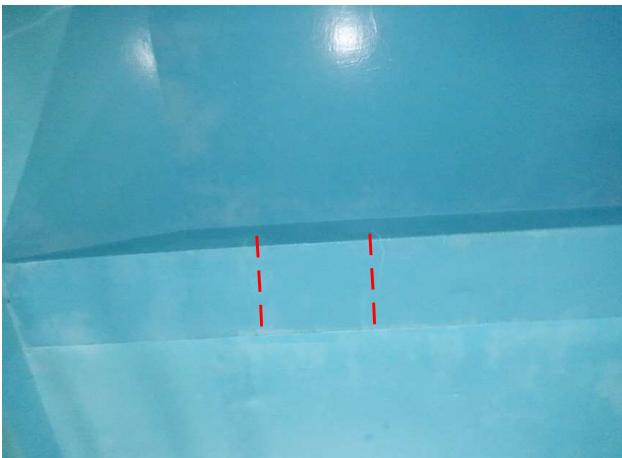
| 배수지1지 보 균열(0.3mm미만) | 배수지1지 보 녹 |

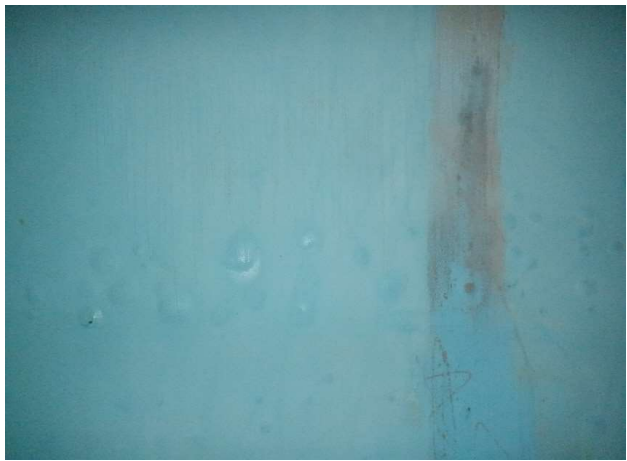
| 배수지1지 벽체 도장기포 | 배수지1지 벽체 백태 |

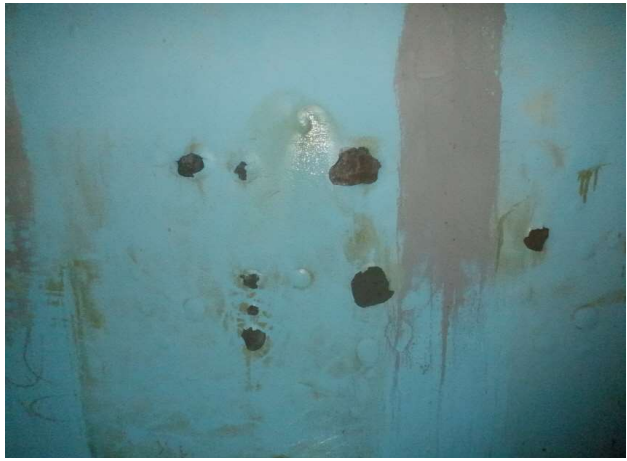
| 배수지1지 벽체 도장박리 | 배수지1지 벽체 도장박락 |

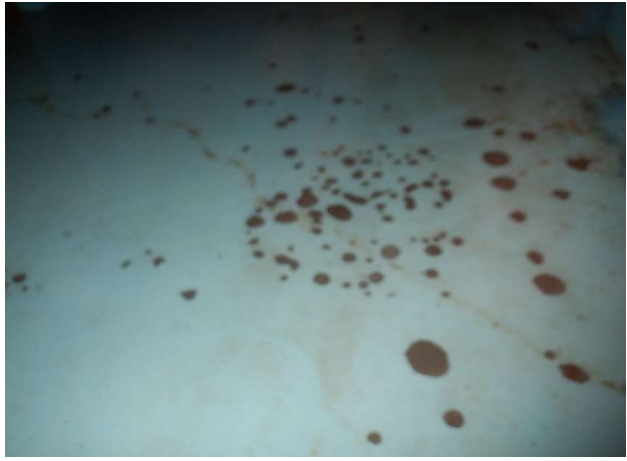
| 배수지1지 하부슬래브 도장박리 | 배수지1지 기둥 녹, 부식 |

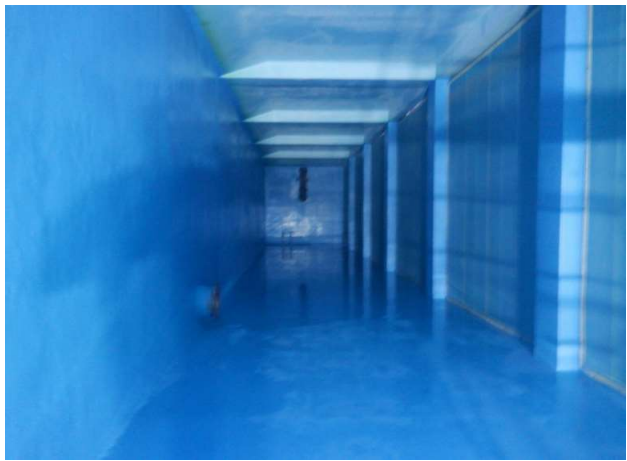
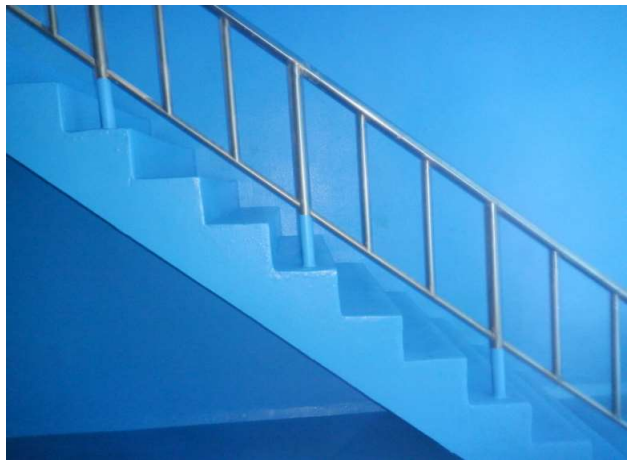
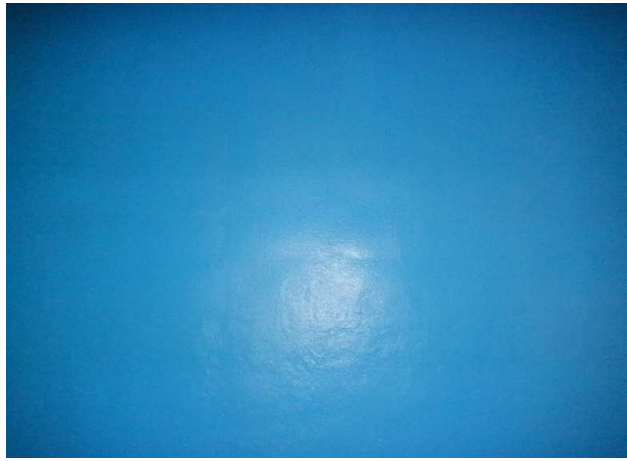
외관조사결과 2지의 경우 2021년 정밀안전점검 이후 하부슬래브, 벽체, 기둥에 전체적인 도장보수가 이루어진 것으로 확인되어 손상물량이 대폭 감소한 것으로 검토되었다.

| 배수지2지 내부 [보수완료] | 배수지2지 내부 [보수완료] |
| 배수지2지 벽체 [보수완료] | 배수지2지 벽체 [보수완료] |

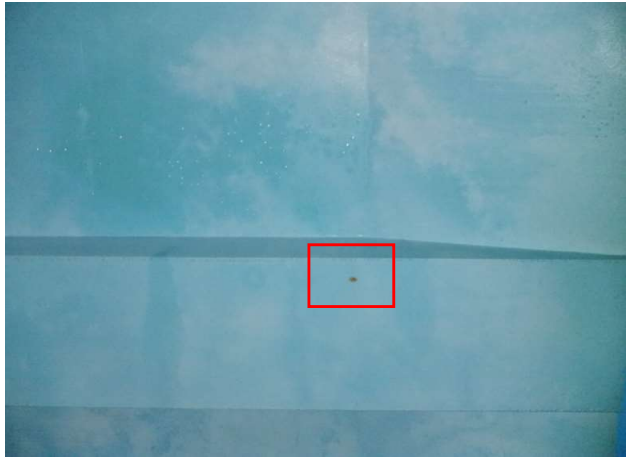
| 배수지2지 보 녹 | 배수지2지 상부슬래브 녹 |

녹의 손상은 콘크리트에 매입되어 있는 잡철물 부식이며, 균열(0.3mm미만)은 건조수축 및 온도변화에 의한 손상으로 판단된다.

금회 손상은 손상의 정도가 경미하여 현시점의 보수보다는 주의관찰을 통한 유지관리가 필요할 것으로 판단된다.

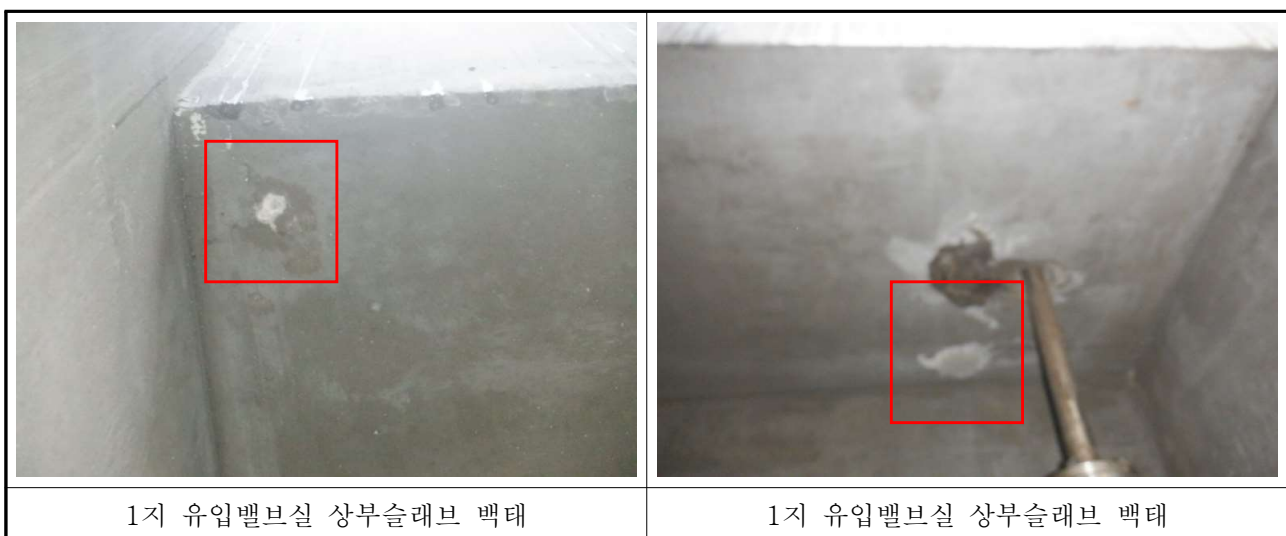
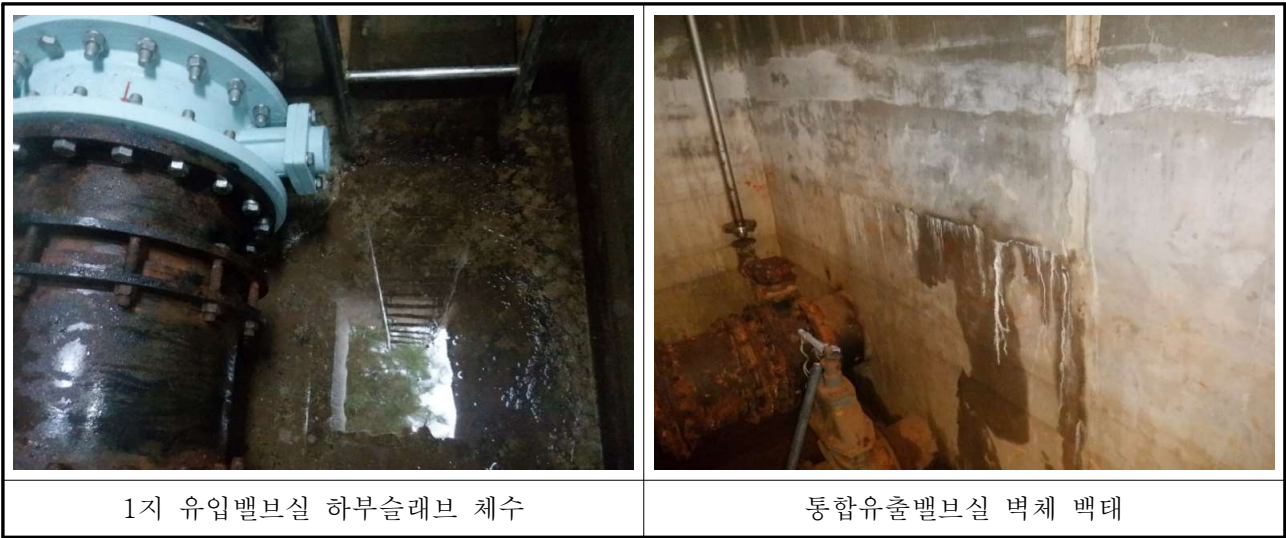
【사진 3.4】 유입 · 유출 밸브실손상사진

1 · 2지 유입밸브실, 통합유출밸브실 외관조사결과, 백태, 체수의 손상이 조사되었다.

금회 발생한 백태, 체수는 내부습윤 , 외부수 유입에 의한 체수인 것으로 확인되었으며, 손상의 정도가 경미하여 주의관찰을 통한 유지관리가 바람직할 것으로 판단된다.

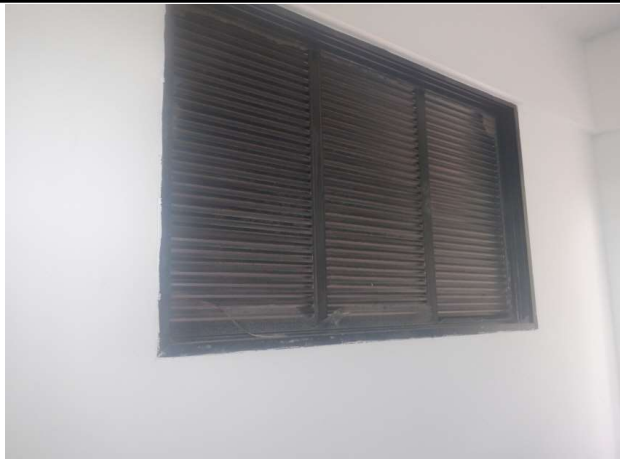
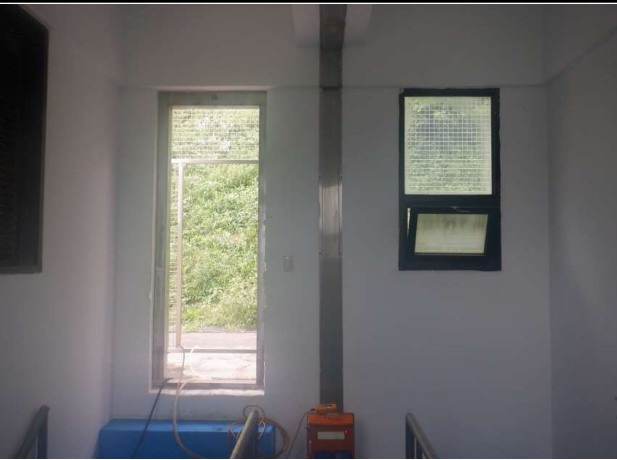
계단실 외관조사결과 2021년 정밀안전점검 이후 내부에 전체적으로 내부 벽체, 기둥, 큰 보, 천장슬래브 보수가 실시된 것으로 확인되었다. 외부의 경우 전차와 동일한 상태인 것으로 조사되었다.

| 건축물 내부[보수완료] | 건축물 내부[보수완료] |

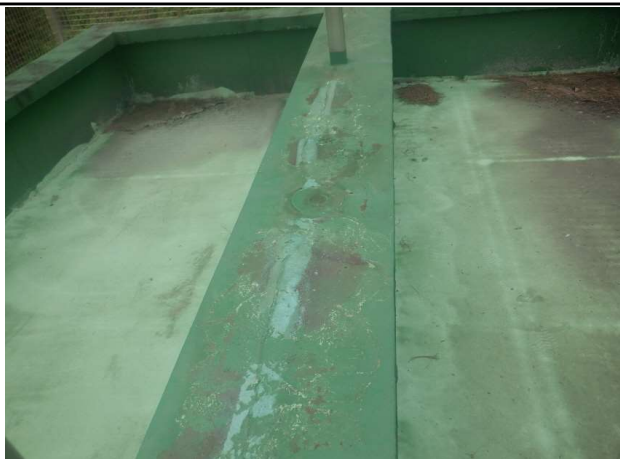
| 건축물 옥상층 균열(모르타르) | 건축물 외부 박락(모르타르) |

금회 조사된 손상은 공용기간증가, 건조수축 및 온도변화 등의 원인으로 판단되며, 구조적인 손상은 아니므로 현시점의 보수보다는 주의관찰을 통한 유지관리가 바람직할 것으로 판단된다.

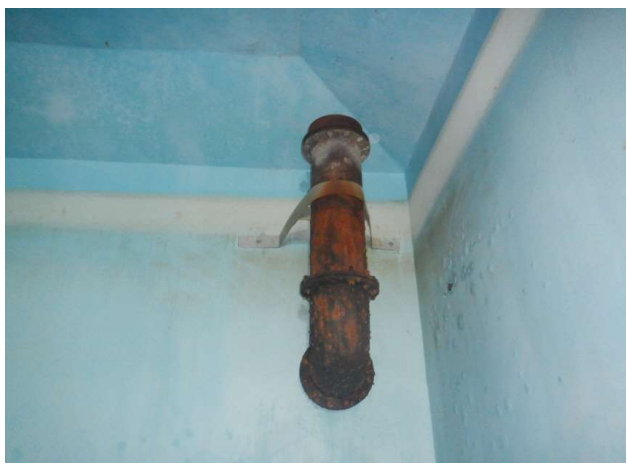
| 배수지 1지 유입배관 관부식 | 배수지 2지 유입배관 관부식 |

기계설비에서 조사된 관부식은 내부 담수접촉과 내·외부 온도차에 의한 결로 등 습윤 환경에 의해 발생한 것으로 판단된다. 또한, 차수불량의 경우 밸브의 디스크가 완전히 닫히지 않아 생긴 현상으로 판단되며, 안전성엔 문제가 될 만한 사항이 아니므로 주의관찰을 통한 유지관리가 필요할 것으로 판단된다.

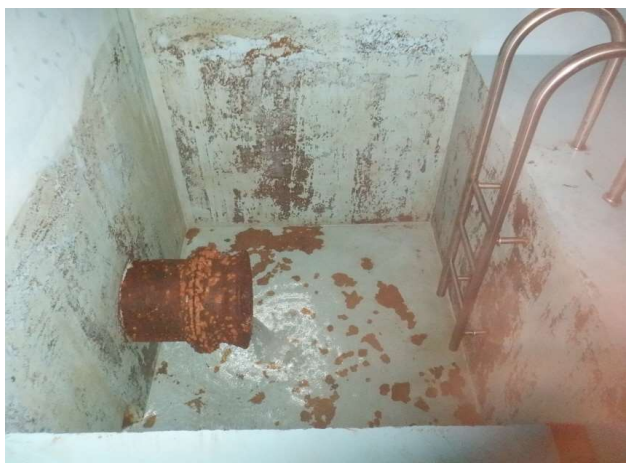
| 배수지 1지 유출배관 관부식 / 차수불량 | 배수지 2지 유출배관 관부식 |

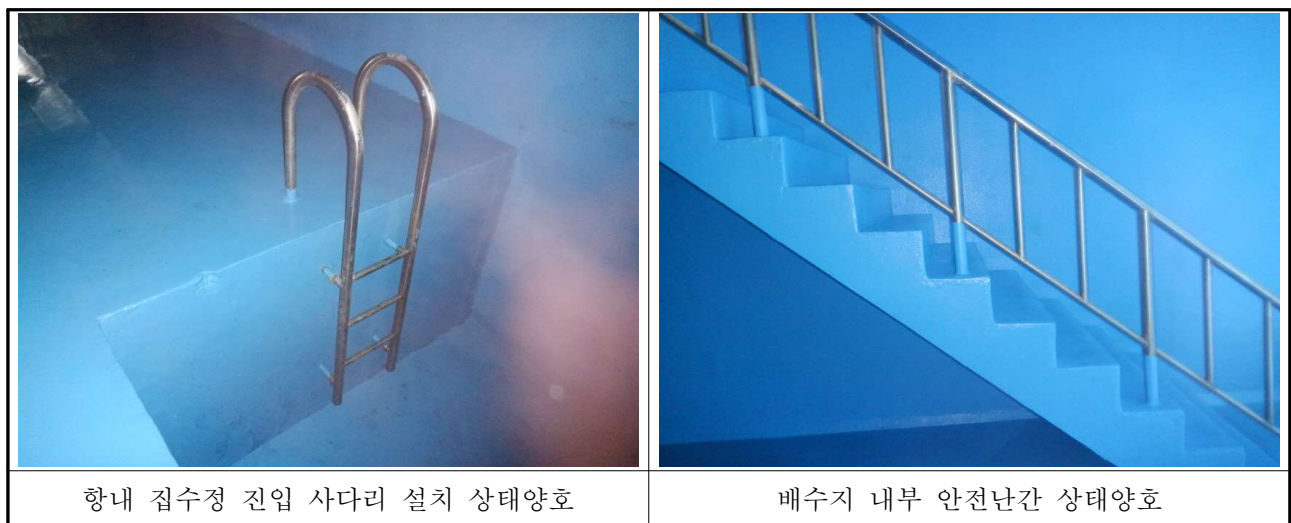
항내 집수정 진입 사다리 설치 상태양호

배수지 내부 안전난간 상태양호

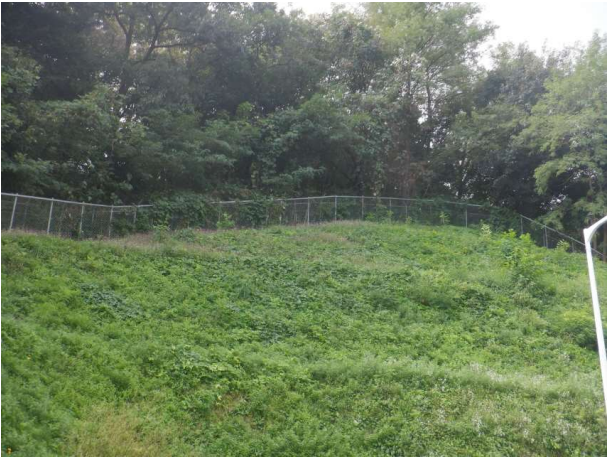
| 외부 사면 상태양호 | 배수지 펜스 상태양호 |

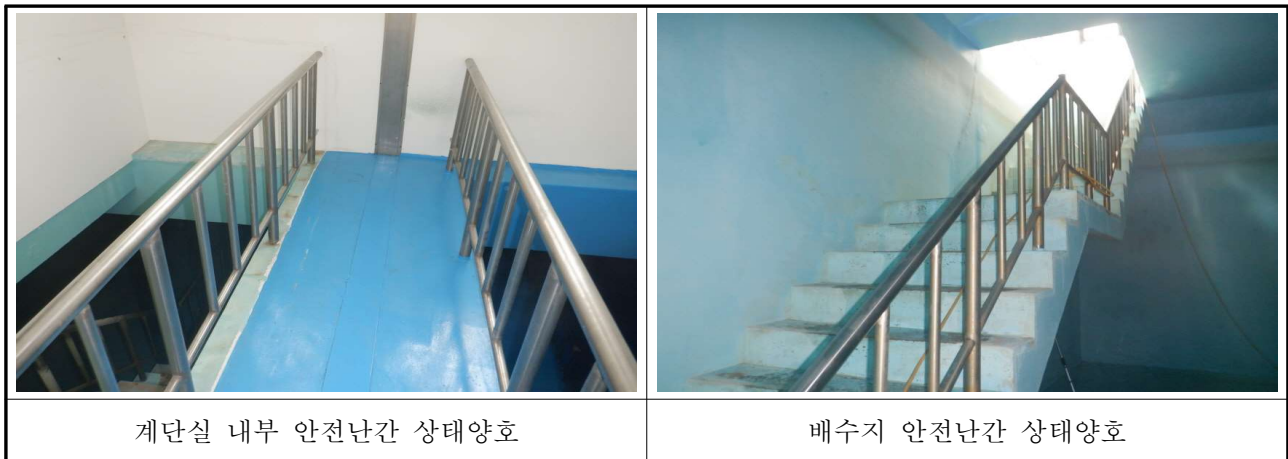
계단실 내부 안전난간 상태양호

배수지 안전난간 상태양호
