# 비봉구포배수지

# 제 1 장 시설물 개요

## 1.1 시설물 현황

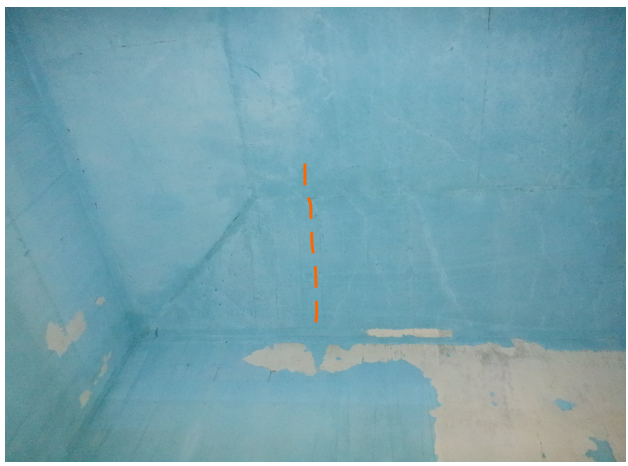
| 배수지1지 상부슬래브 균열(0.3mm미만) | 배수지1지 상부슬래브 백태 |

한편, 배수지 내부에 조사된 균열(0.3mm미만), 백태의 경우 건조수축 및 공용 중 건습작용에 의한 손상으로 특히, 균열의 경우 내부 방수도장 실시 전에 표면보수를 실시하는 것이 바람직할 것으로 판단된다.

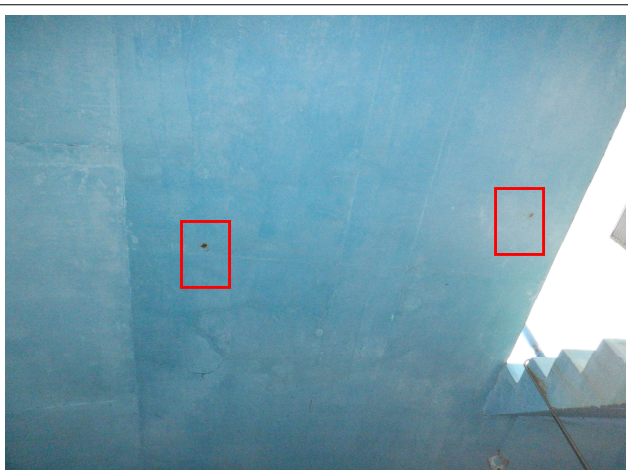
| 배수지1지 상부슬래브 녹 | 배수지1지 바닥슬래브 도장박리, 박락 |

배수지 상부슬래브에서 조사된 녹 10개소의 경우 시공미흡에 의한 잡철물(거푸집 연결 및 체결용 철사 등)에 의해 발생한 손상으로 구조물에 주는 영향은 미미할 것으로 판단되므로 각각적인 보수보다는 주의관찰을 통한 유지관리가 바람직할 것으로 판단된다.

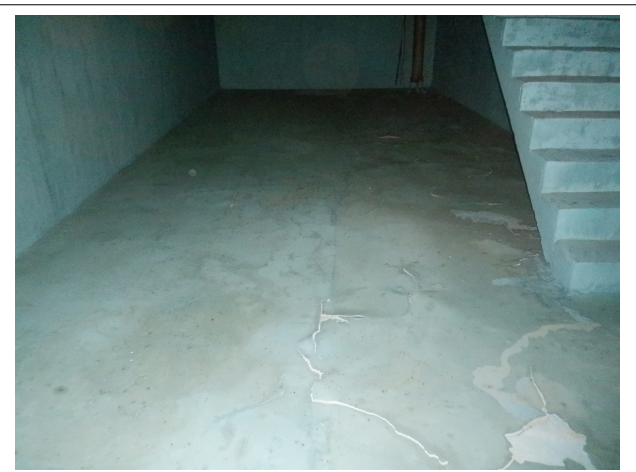
배수지 벽체, 바닥슬래브에서 조사된 도장박리, 박락의 경우 공용기간 증가에 의한 부착력 저하에 의해서 발생한 손상으로 전차대비 물량 증감이 53.92m<sup>2</sup>으로 전체면적 237.96m<sup>2</sup>[벽체 면적 138.60m<sup>2</sup> 바닥슬래브 면적 49.68m<sup>2</sup>, 상부슬래브 면적] 대비 손상 면적률이 22.66% 이상이므로 해당 구조물의 내구성 확보 및 유지관리 차원에서의 부분보수보다는 전면 방수도장이 필요할 것으로 판단된다.

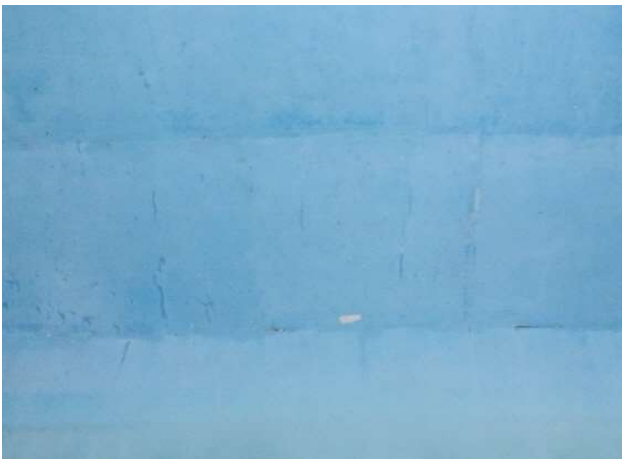
| 배수지2지 상부슬래브 균열 부 백태 | 배수지2지 상부슬래브 녹(부식) |

배수지 2지에서 발생한 손상들은 공용기간 증가로 인한 건조수축, 건습작용, 잡철물(거푸집 연결 및 체결용 철사) 등에 따라 발생한 손상으로 대체적으로 1지와 유사하게 손상이 발생한 것으로 조사되어 전면 방수도장이 필요한 상태이다.

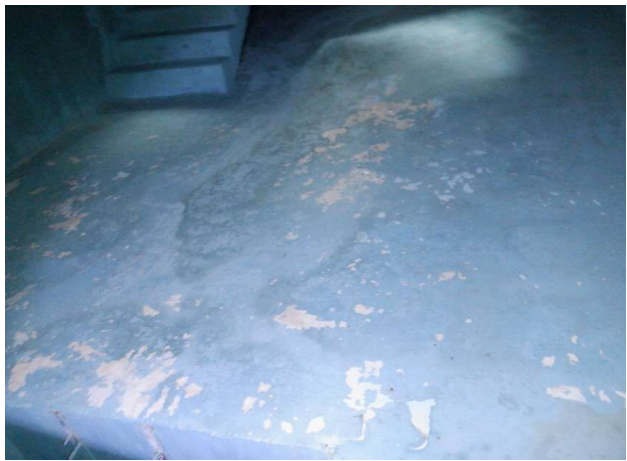
| 배수지2지 바닥슬래브 도장박리, 박락 | 배수지2지 계단 하면 백태 |

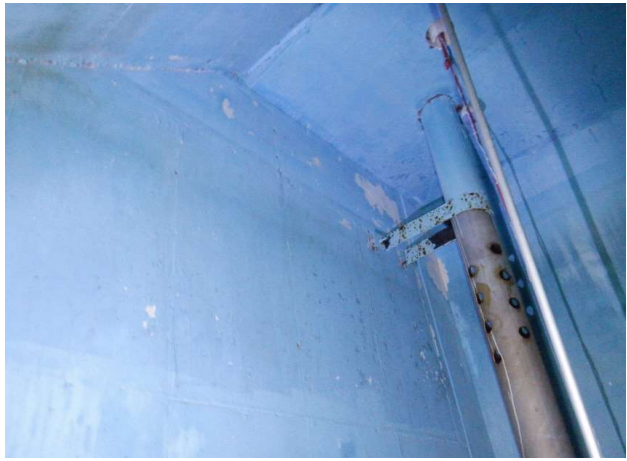
| 배수지2지 벽체 도장박리, 박락 | 배수지2지 벽체 도장 기포 |

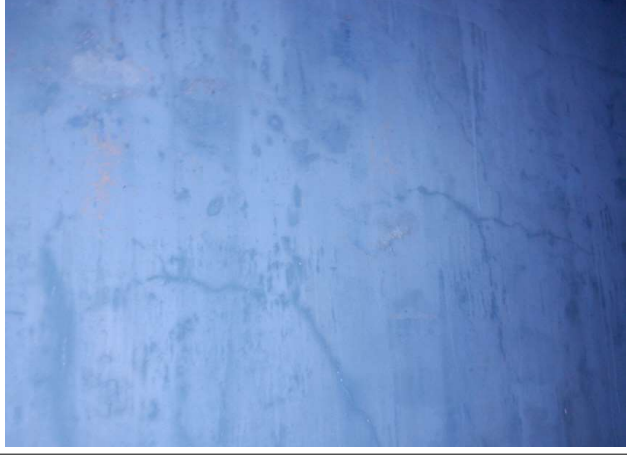
| 배수지2지 벽체 망상균열 | 배수지2지 벽체 백태 |

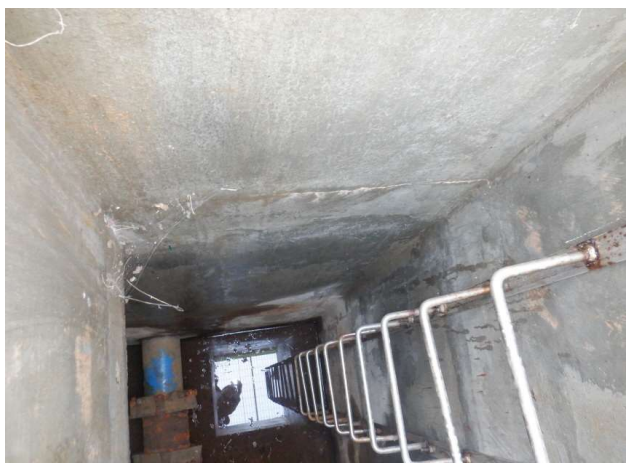
| 유입밸브실 벽체 백태 | 유입밸브실 바닥슬래브 체수 |

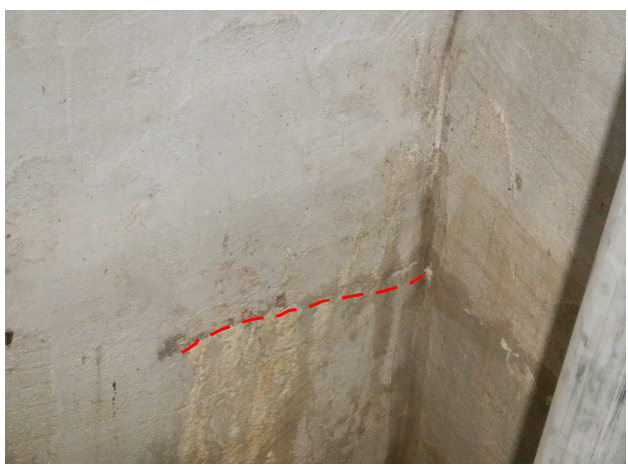
| 유출밸브실 벽체 균열(0.3mm미만) | 유출밸브실 벽체 백태 |

유출밸브실에서 조사된 균열(0.3mm미만)의 경우 시공초기 건조수축 및 수화열에 의한 손상으로 해당 부재에 영향은 미미할 것으로 판단되지만 손상이 주요부재인 내력 벽체에서 발생된 것을 감안하여 표면보수가 요구된다.

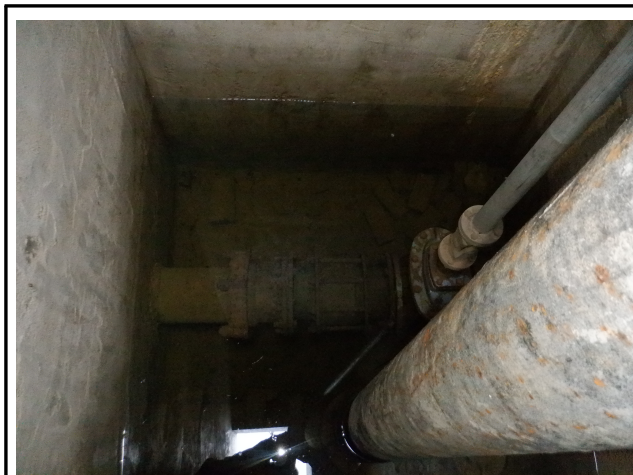
유출밸브실 바닥슬래브 채수

밸브실 체수는 밸브 조작기능 및 유지관리성 저해, 밸브류 및 배관 부식 가중 등 요인이 되므로 가능한 건전상태를 유지하여야 한다. 그러나, 계절적 상황, 밸브실 결함 등에 의해 상시 침수가 발생할 수 있다. 체수가 발생한 밸브실은 정기적인 양수 작업을 실시하여야 하며, 조치를 취함으로써 내부 침수를 저감시킬 필요가 있을 것으로 판단된다.

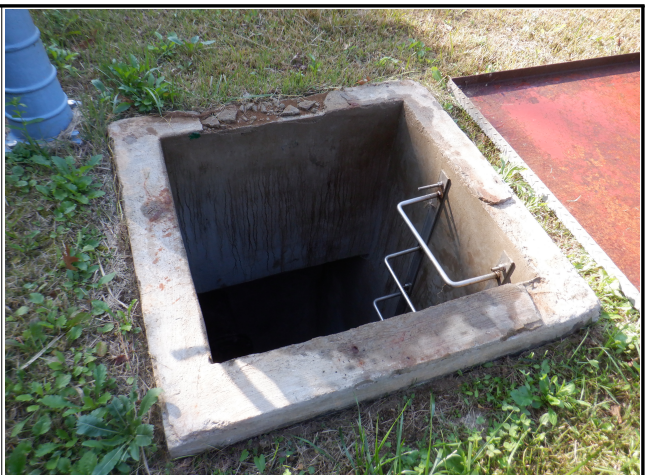
유출밸브실 출입구(외부) 모르타르 파손

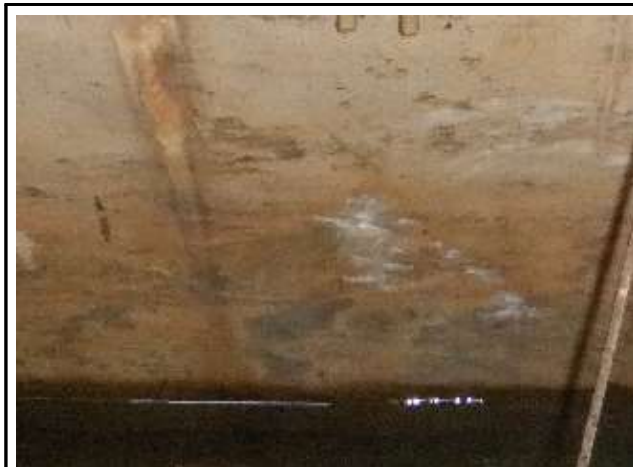
유출밸브실 벽체 백태

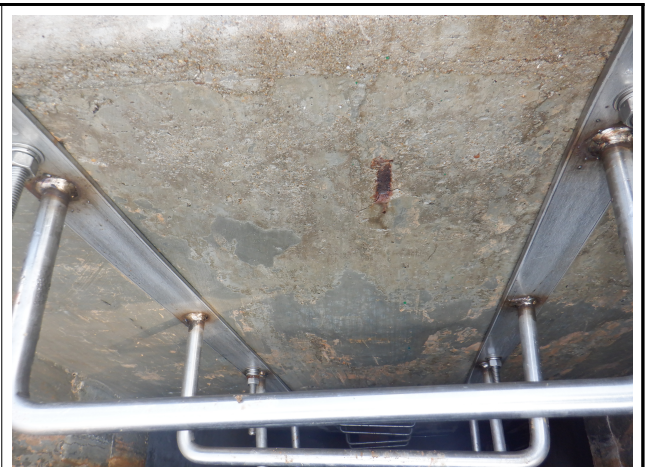
유량계실 벽체 잡철물 노출

2호지 유출밸브실 상부슬래브 개구면에서 조사된 누수의 경우 밸브 설비 설치를 위한 천공 부에서 조사되었으며, 누수 정도가 경미하여 구조물에 주는 영향은 미미한 상태이므로 주의관찰을 통한 유지관리가 적합할 것으로 판단되며, 잡철물의 경우에도 현재 보수는 불필요한 상태이다.

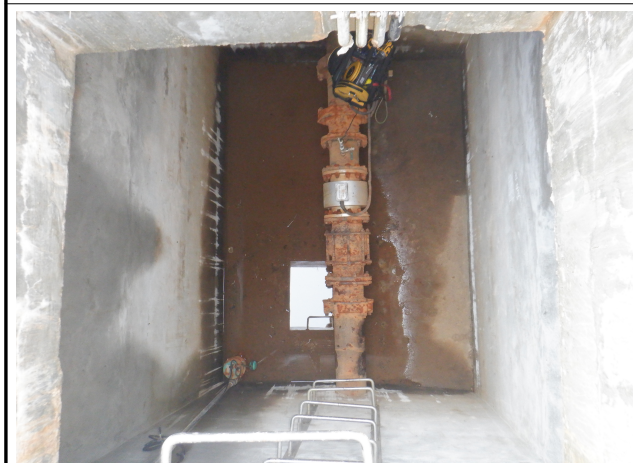
유량계실 바닥슬래브 채수

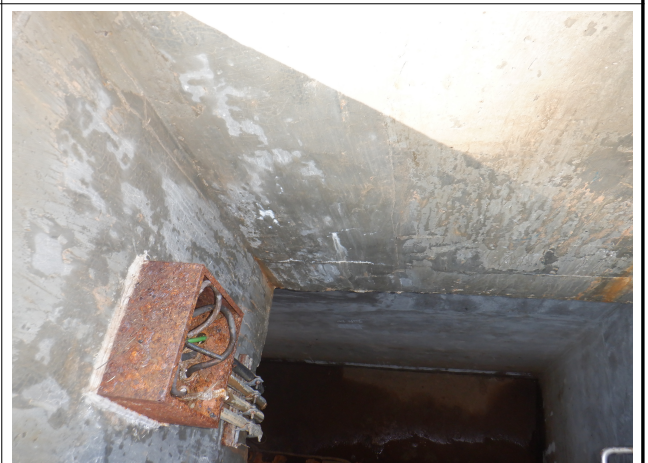
유량계실 벽체 백태

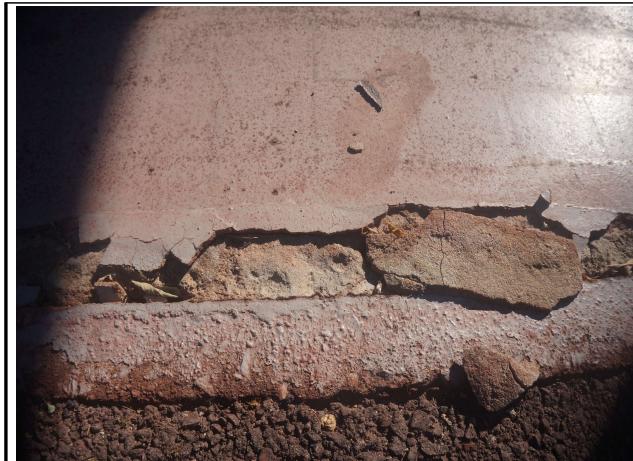
전기실 및 관리동 외부 바닥 파손

한편, 건축물 외부에서 조사된 파손, 이격의 경우 콘크리트 구조체의 마감 기능을 하는 모르타르에 발생한 손상으로 이는 장기 공용, 외부 충격에 의한 손상으로 미관상 좋지 않으므로 모르타르 마감보수를 통한 유지보수가 필요한 상태이다.

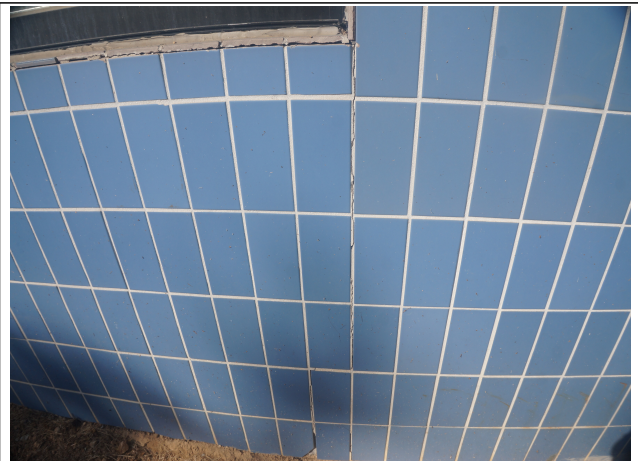
전기실 및 관리동 외부 타일 줄눈부 균열

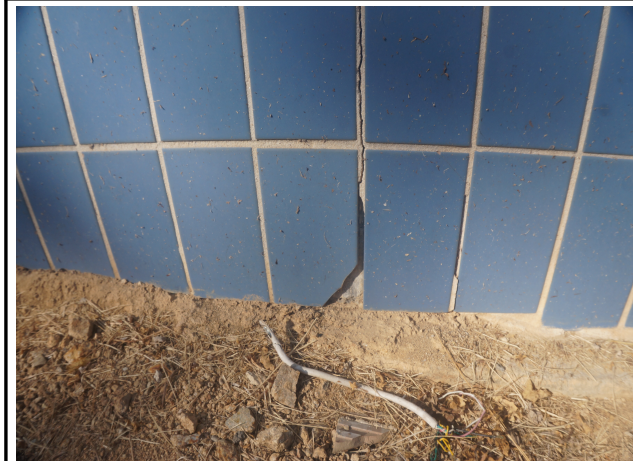
전기실 및 관리동 외부 타일 파손

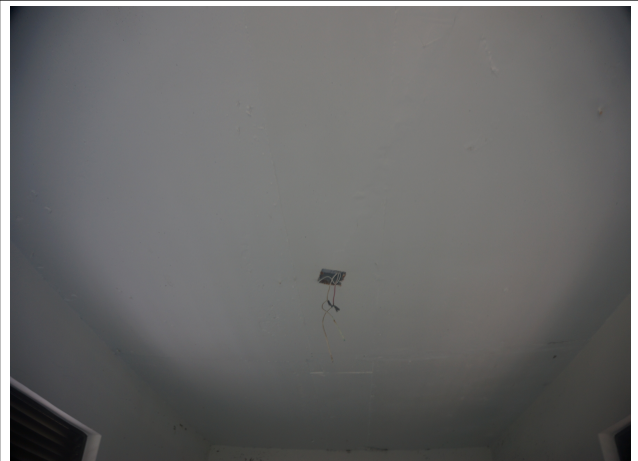
검수실 내부 보수 완료 현황

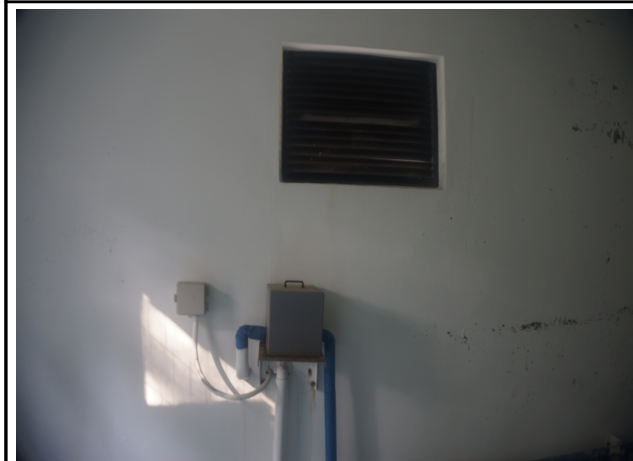
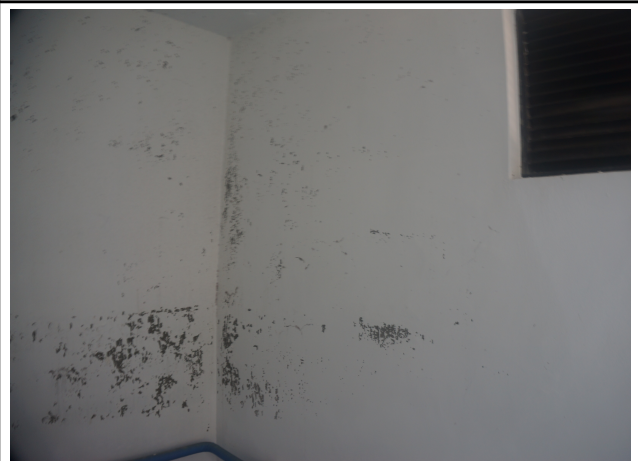
검수실 내부 벽체 도장박리, 박락

검수실 내부벽체에 조사된 도장박리의 경우 보수후 재손상으로 이는 배수지 내부와 검수기실 온도차이에 의한 결로에 의해 발생한 손상으로 보수를 실시하여도 재손상이 발생될 우려가 있으므로 주의관찰을 후 손상진행 상황에 따른 일괄보수가 바람직한 상태이다.

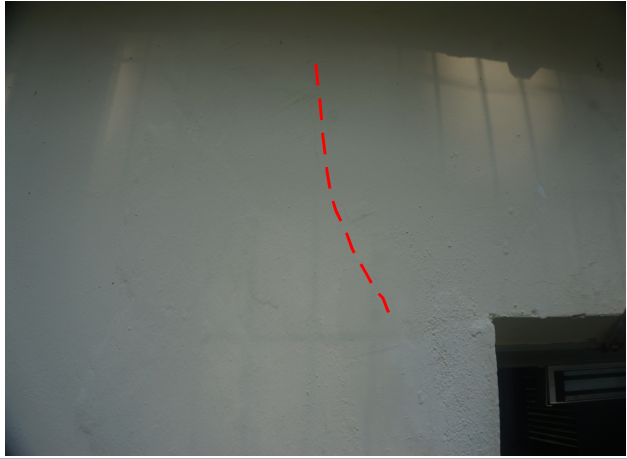
| <p>검수실 외부 벽체 균열 (0.3mm미만)</p> | <p>검수실 외부 바닥 기초 균열 (0.3mm이상)</p> |

전기실 및 관리동, 검수실에 조사된 균열(0.3mm미만)의 경우 건조수축 및 수화열에 의한 것으로 손상이 경미하며, 미장 마감층에 국한된 손상이므로 현시점에서의 보수보다는 주의관찰을 통한 유지관리가 바람직할 것으로 판단된다.

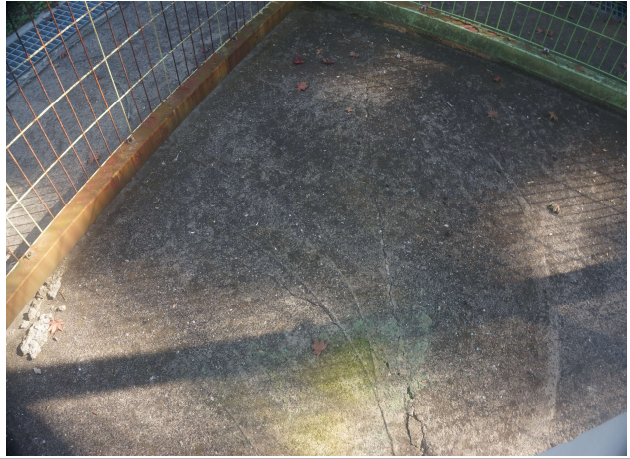
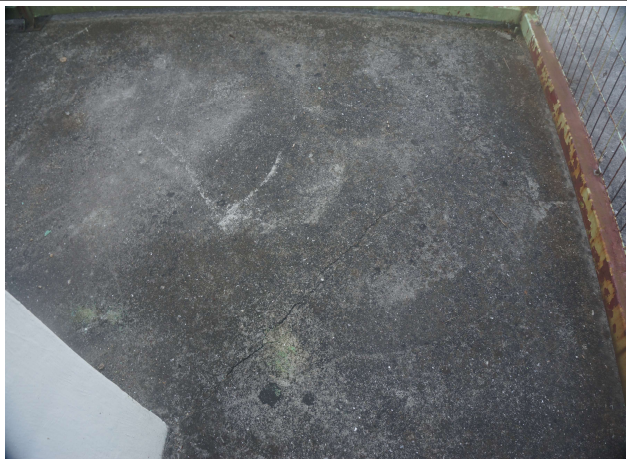
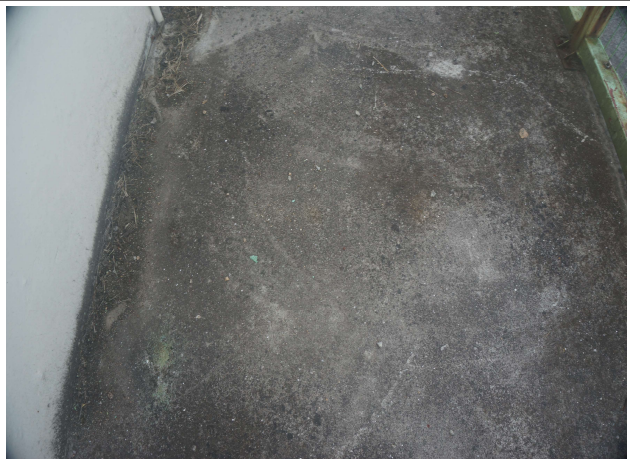
| <p>검수실 외부 바닥 기초 균열 (0.3mm이상)</p> | <p>검수실 외부 바닥 기초 균열 (0.3mm이상)</p> |

검수실 외부 기초에 조사된 0.3mm이상 균열의 경우 구조적인 손상이라기 보다는 건조수축에 의한 시공 초기 손상으로 방치 시 해당 부재의 내구성에 영향을 줄 수 있으므로 주입보수가 요구된다.

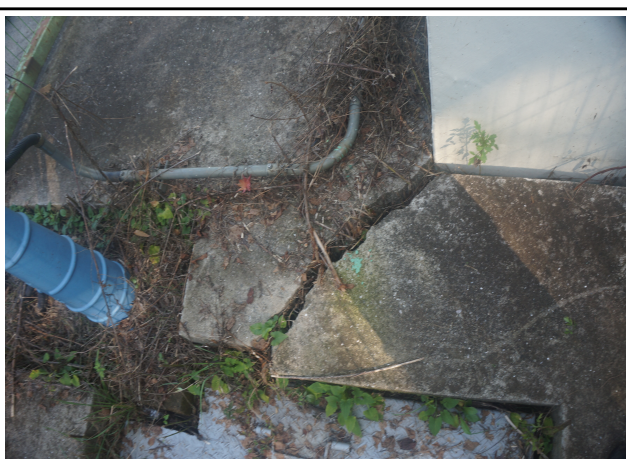
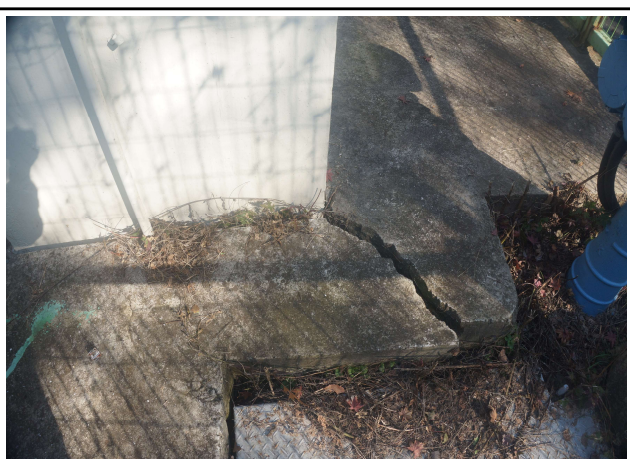
| <p>검수실 외부 바닥 기초 이격</p> | <p>검수실 외부 바닥 기초 이격</p> |

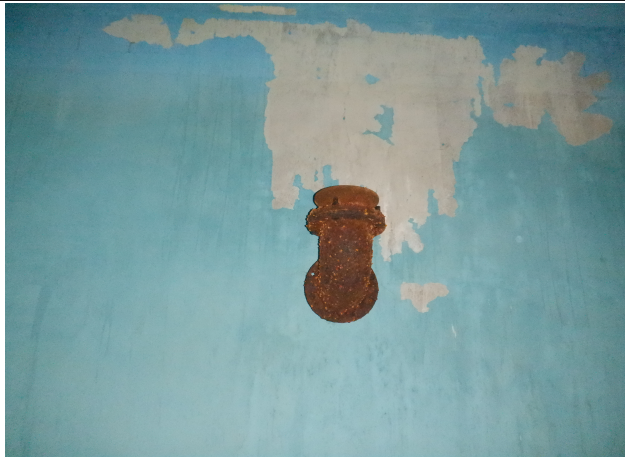
| 배수지1지 유입관 부식 | 배수지1지 배관설비 차수불량 |

기계설비에서 조사된 관부식 및 플랜지부 부식은 내부 담수접촉과 내·외부 온도차에 의한 결로 등 습윤 환경에 의해 발생한 것으로 판단된다.

기계설비에서 발생한 손상은 시설물을 공용하는데 문제가 없을 것으로 판단되며, 추후 항내 청소 시 도장보수가 필요할 것으로 판단된다.

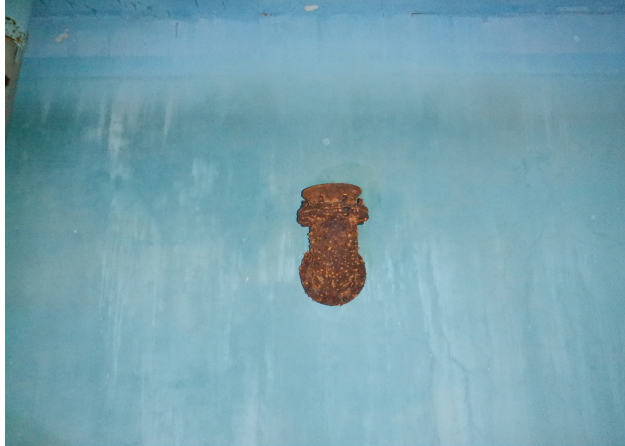
| 배수지 2지 유입관 부식 | 유입밸브실 배관설비 부식 |

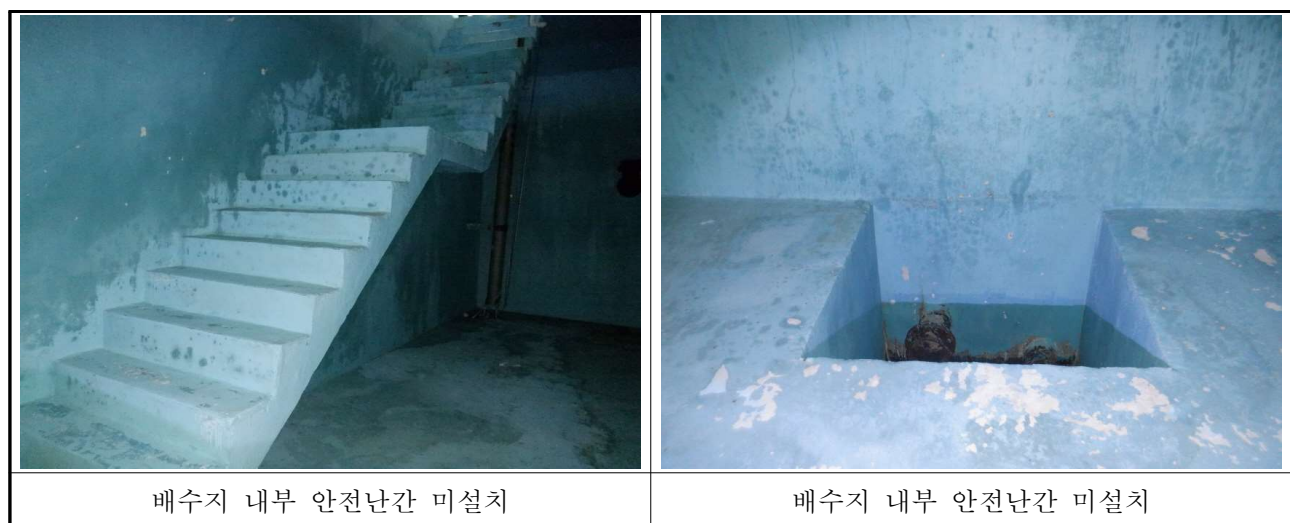
【사진 3.7】 안전시설(점검로) 손상사진

본 시설물은 매립형식으로 안전시설로는 배수지 계단 외측에 난간이 설치되어 있어야 하나, 금  
회 2024년 정밀안전점검 시 외관조사 결과, 난간이 미설치 된 것으로 조사되었다.

현재 배수지 내부에 안전난간이 미설치된 상태로 이로 인한 관리자 및 작업자의 안전이 우려되는 상황이므로 안전난간 설치가 필요한 것으로 판단된다.

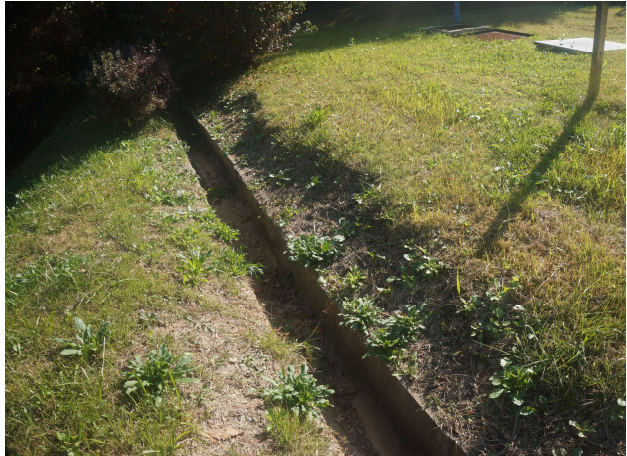
| 외부사면 침식 | 장내포장 균열 |

부대시설 외관조사결과 외부사면 침식이 조사되었다. 이는 장마철 집중호우에 의한 것으로 전차 정밀안전점검 대비 특이할만한 진행성은 없는 상태이지만 방치 시 손상 진전 발생이 우려되므로 법면정비를 통한 유지관리가 필요할 것으로 판단된다.

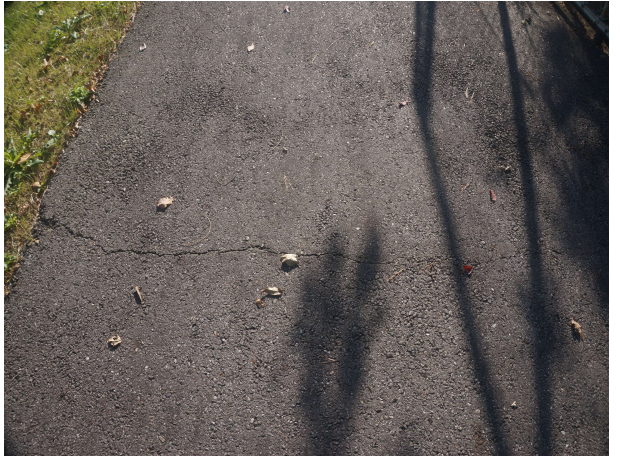
장내포장 아스팔트 균열의 경우 공용기간 증가에 의해 발생한 손상으로 현재 포장의 결함이 미미하게 발생한 상태로 차량주행에 문제는 없는 관계로 현시점에서의 보수보다는 주의관찰을 통한 유지관리가 바람직한 것으로 판단된다.

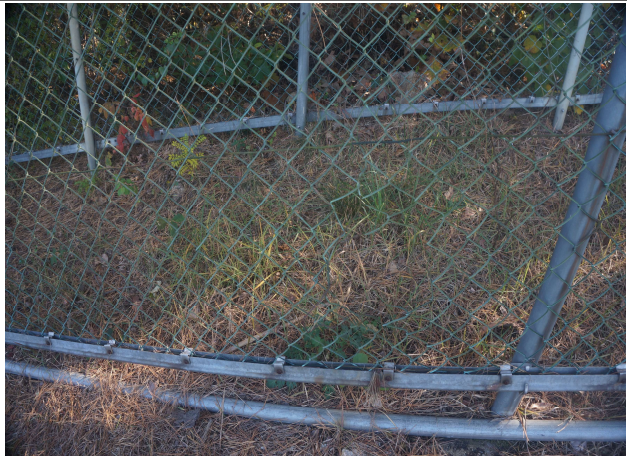
| 웬스 파손 | 배수로 파손 |

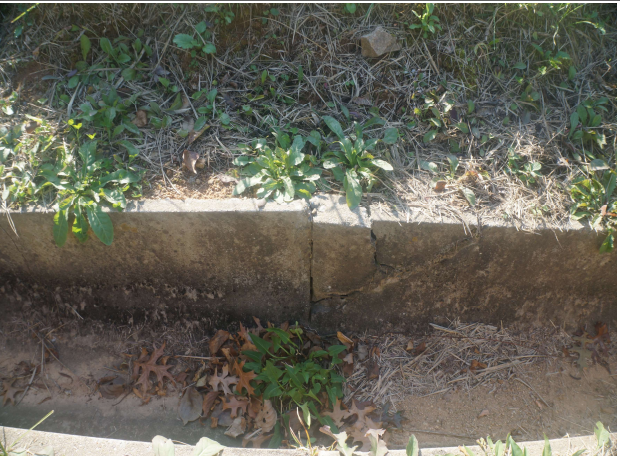
한편 배수로에 조사된 손상은 파손 2개소, 이물질 퇴적, 일부구간 배수로 미설치 등이 있으며, 이는 외부충격, 공용기간 증가, 설계오류에 의한 것으로 판단된다. 다만, 긴급한 보수를 요하는 손상은 없는 상태이지만 원활한 배수를 위한 단면보수, 주기적인 청소, 배수로 설치 등의 유지관리가 필요할 것으로 사료된다.

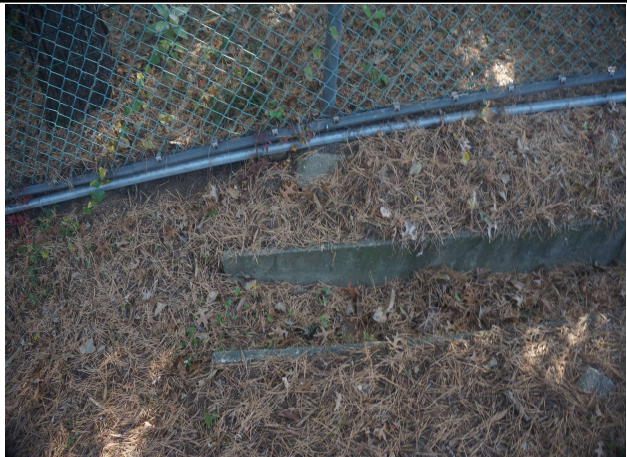
| 배수로 이물질 퇴적 | 배수로 미설치 |
