# 정남문학배수지

## 제 1 장 시설물 개요

## 1.1 시설물 현황

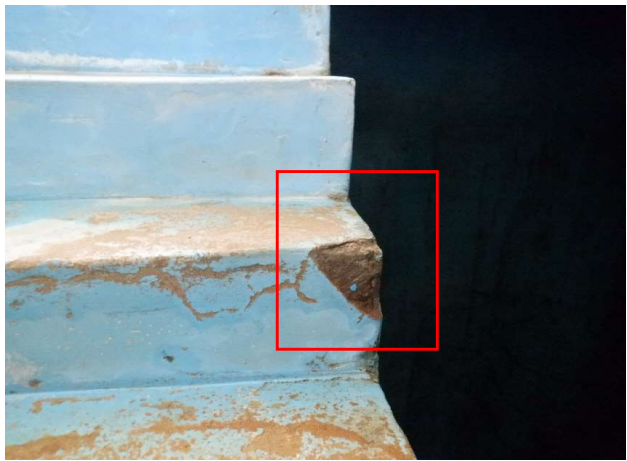
| 배수지1지 계단상면 파손(모르타르) | 배수지1지 계단하면 백태 |

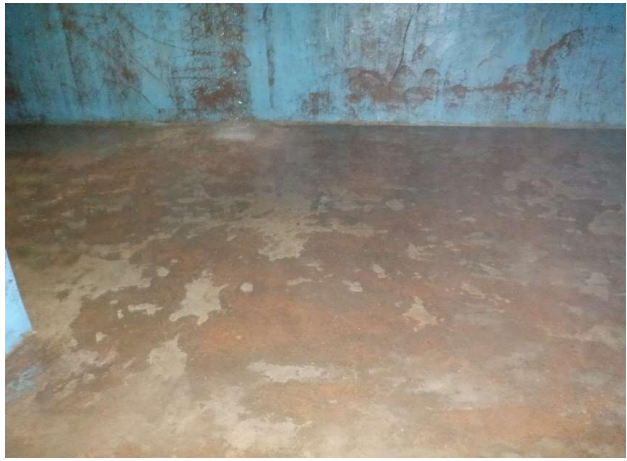
| 배수지1지 하부슬래브 박리(방수모르타르) | 배수지1지 하부슬래브 도장박리 |

배수지 1지 점검결과, 백태, 재료분리, 도장박리, 망상균열, 박리(방수모르타르), 균열(0.3mm미만), 녹 등의 손상이 조사되었으며, 금회 조사된 손상은 공용기간증가 및 건조수축, 부착력저하, 외부 하중 및 충격(고압수 접촉) 등에 의한 손상으로 판단된다.

배수지 내부 현재 도장박리, 박리(방수모르타르) 등의 손상은 손상의 범위가 매우 넓어 구조체의 내구성을 저하할 수 있으므로 전면도장보수를 통한 유지관리가 필요할 것으로 판단된다.

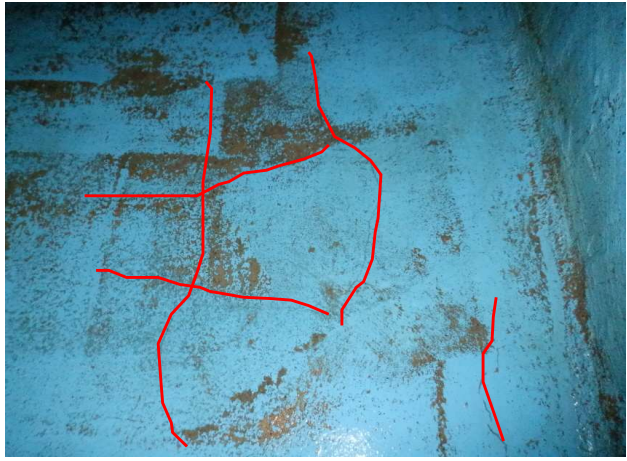
| 배수지1지 기둥 망상균열 | 배수지1지 기둥 도장박리 |

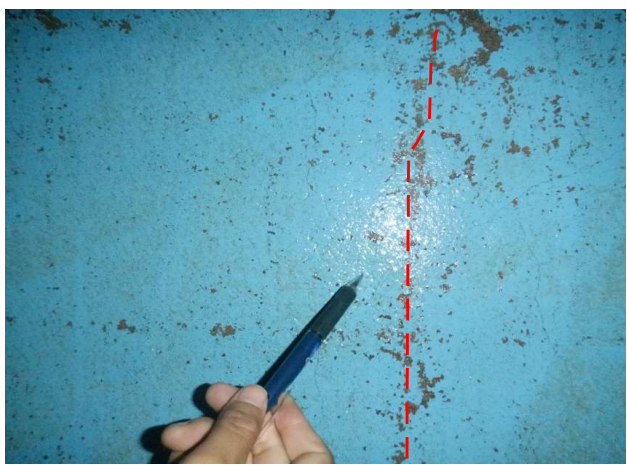
| 배수지2지 벽체 균열 (0.3mm미만) | 배수지2지 벽체 도장박리 |

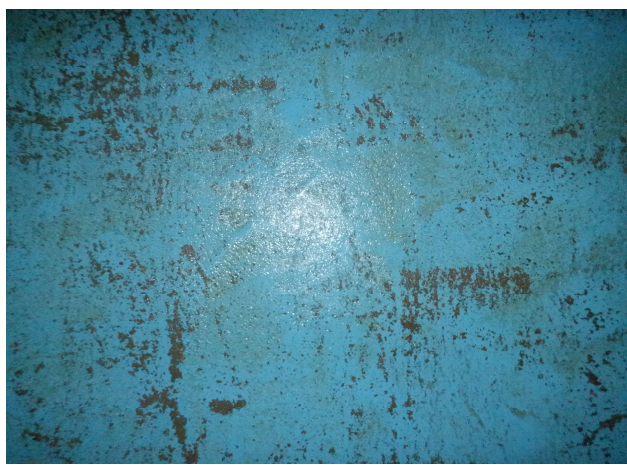
배수지 2지에서 발생한 백태, 박리(모르타르), 도장박리, 도장박락, 망상균열, 균열(0.3mm미만), 파손 등의 손상들은 공용기간 증가, 담수접촉, 시공미흡, 외부충격, 부착력 저하 등에 따라 발생한 손상으로 대체적으로 1지와 유사하게 손상이 발생한 것으로 조사되었으며, 도장손상의 경우 보수계획 수립 후 전면 도장보수를 통한 유지관리가 바람직할 것으로 판단된다.

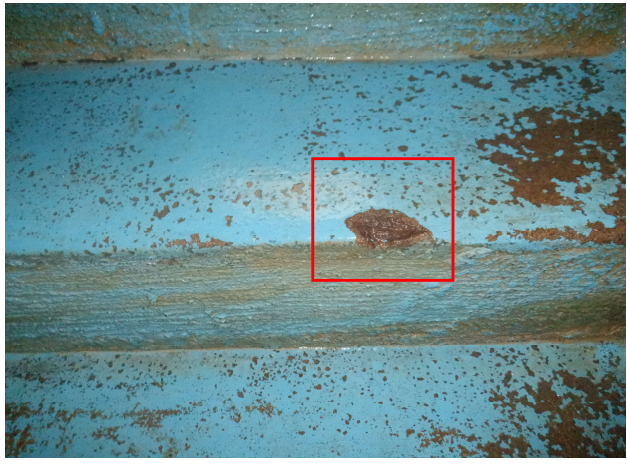
| 배수지2지 계단상면 파손 | 배수지2지 바닥슬래브 박리(모르타르) |

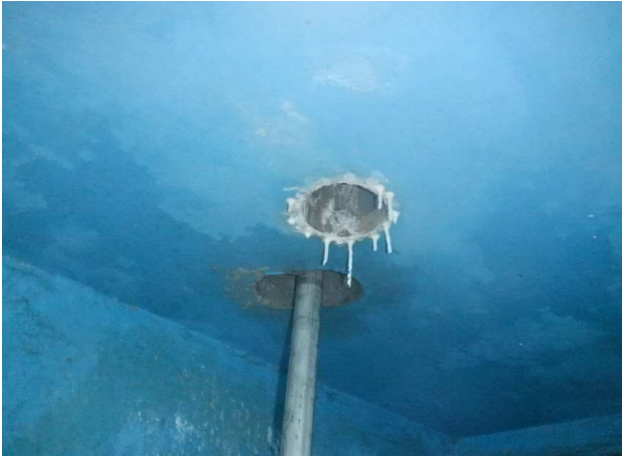
| 2지 유입밸브실 상부슬래브 백태 | 2지 유입밸브실 하부슬래브 체수 |

금회 발생한 백태, 모르타르손상은 내부습윤에 의한 것으로 조사되었으며, 체수는 외부수 유입에 의한 체수인 것으로 확인되었다. 현재 밸브실 내부의 손상은 정도가 경미하여 주의 관찰을 통한 유지관리가 바람직할 것으로 판단된다.

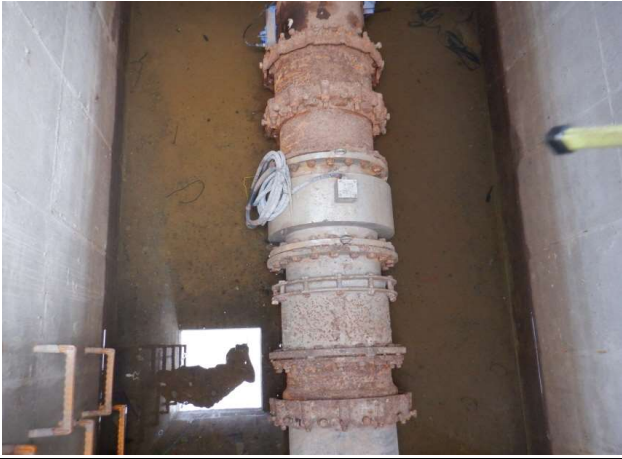
| 유입유량계실 하부슬래브 체수 | 유출유량계실 벽체 누수흔적 |

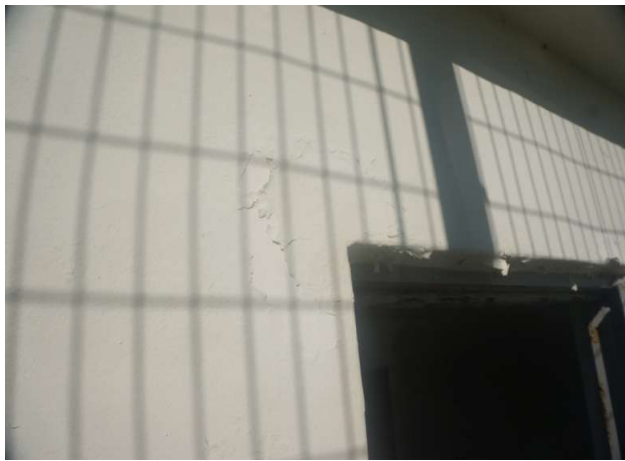
| 계단실 외부 벽체 도장박락 | 계단실 외부 바닥 균열(0.3mm이상) |

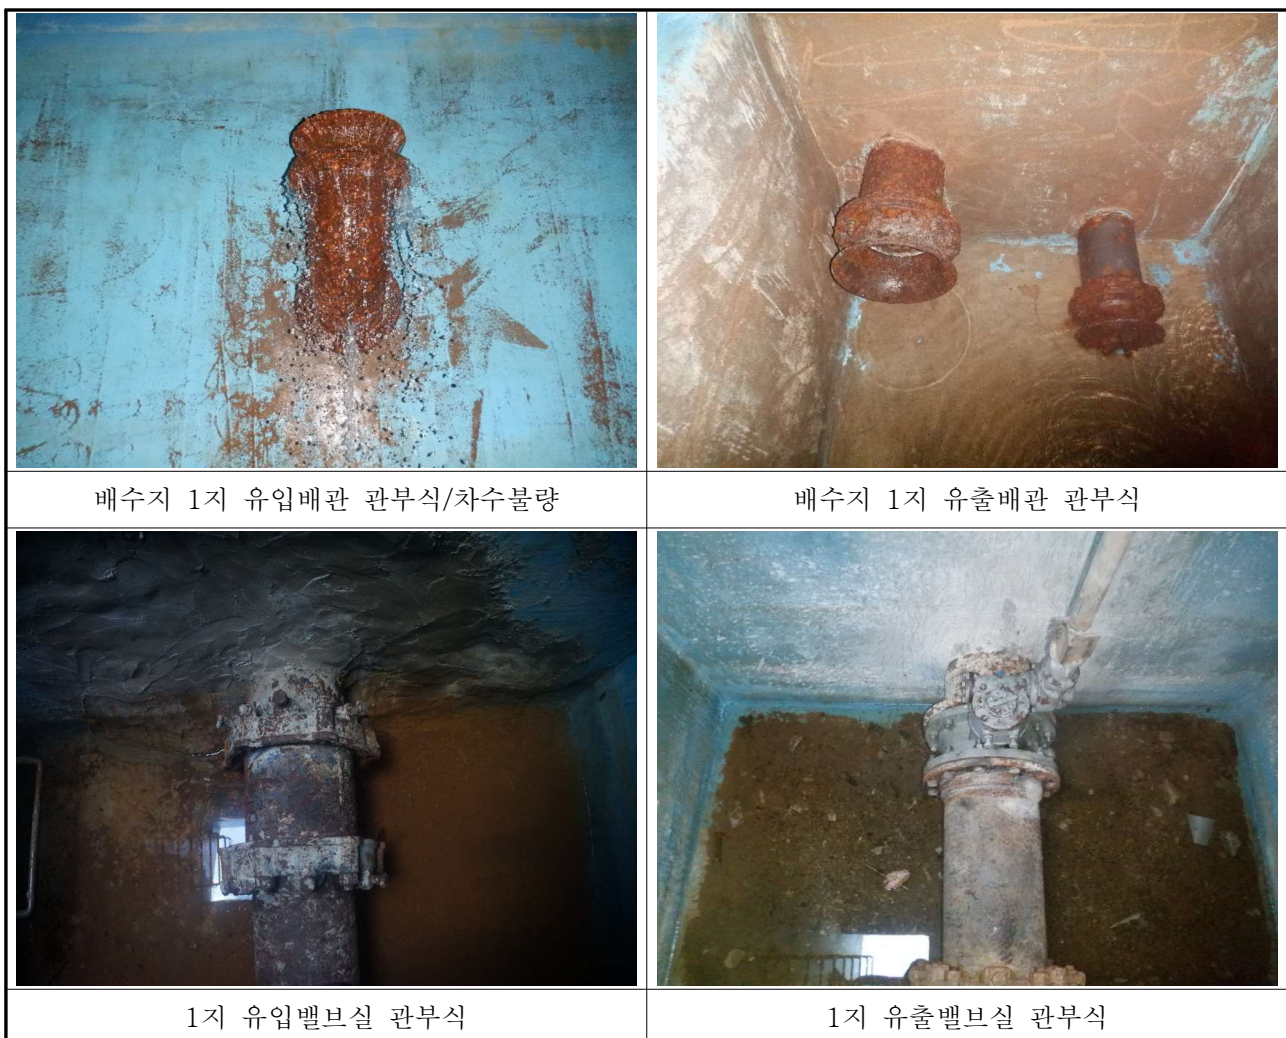
【사진 3.6】 기전설비 손상사진

외관조사결과 2021년 정밀안전점검 시 확인된 관부식 및 차수불량이 조사되었다.

기계설비에서 조사된 관부식은 내부 담수접촉과 내·외부 온도차에 의한 결로 등 습윤 환경에 의해 발생한 것으로 판단되며, 차수불량의 경우밸브의 디스크가 완전히 닫히지 않아 생긴 현상으로 판단된다.

기계설비에서 발생한 손상들은 안전성엔 문제가 될 만한 사항이 아니므로 주의관찰을 통한 유지관리가 필요할 것으로 판단된다.

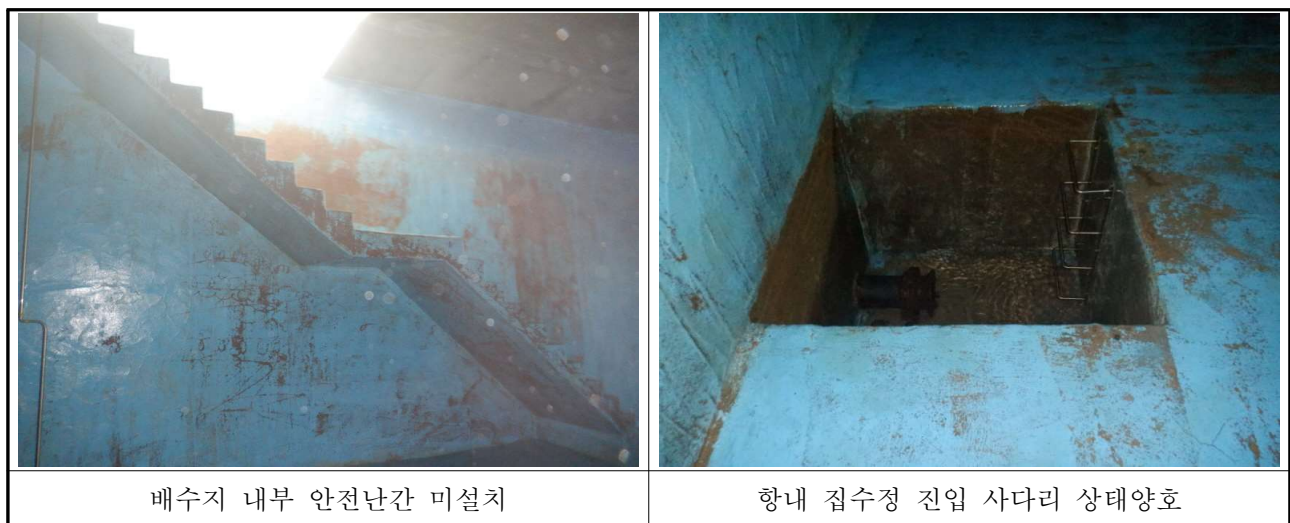
【사진 3.7】 안전시설(점검로) 손상사진

본 시설물은 매립형식으로 되어있으며, 배수지 내부 계단의 경우 난간이 미설치 되어있는 것으로 조사되었으며, 집수정 및 밸브실의 진입사다리는 설치된 것으로 확인되었다.

항내 계단에는 난간이 미설치된 것으로 확인되었으며, 이 외에 진입사다리의 경우에는 변형 및 흔들림이 없는 양호한 상태인 것으로 조사되었다. 따라서 추후 작업자의 안전등을 고려하여 항내 계단의 난간설치가 필요한 상태이다.

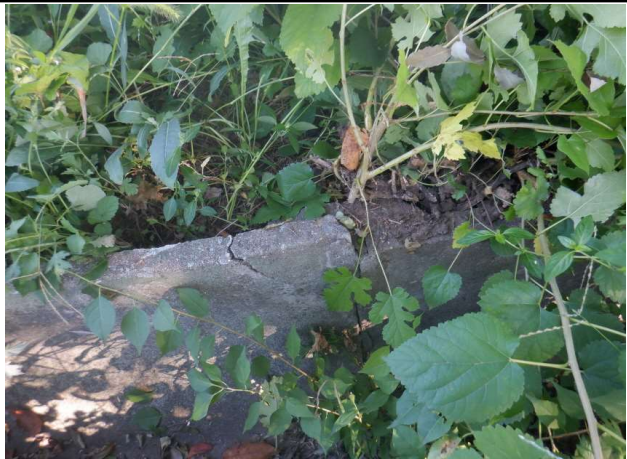
| 배수로 파손 | 배수로 파손 |

부대시설 외관조사결과 하중증가 요인은 없는 것으로 조사되었으며, 2021년 정밀 안전점검 이후 별도의 보수는 이루어지지 않은 상태이다. 금회 조사된 손상들은 특별히 문제가 될 만한 사항은 아니므로 보수보다는 주의관찰을 통한 유지관리가 바람직할 것으로 판단된다.

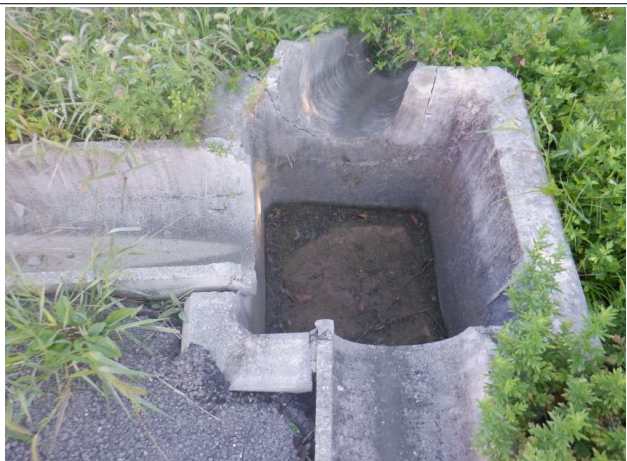
| 배수로 스틸그레이팅 미설치 | 장내 포장균열 |

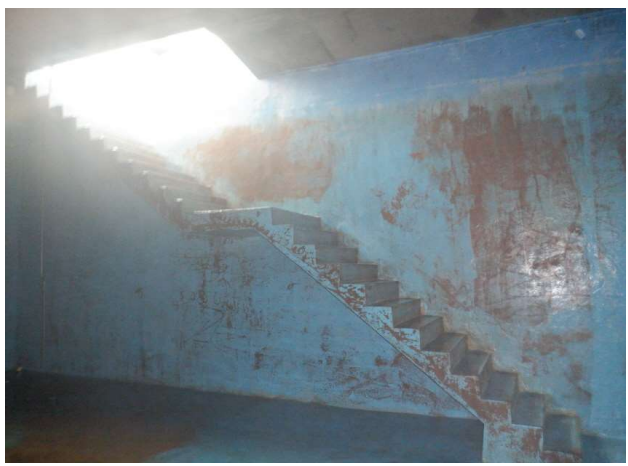
| 배수지 내부 안전난간 미설치 | 유입밸브실 안전 사다리 상태양호 |
