# 요 약 문

## 대상시설물 현황

## 정밀안전점검 결과 총괄

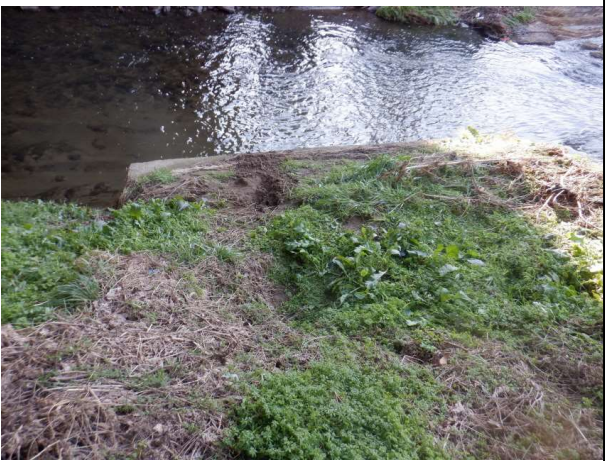
| 부 재 | 점 검 항 목 | 금회 주요 손상사진 |
|---|---|---|
| 밸브실 | -ES-D2(1), (2) 상부 토사매몰이 조사됨 | |
| | 상부 토사매몰의 경우 장마철 집중호우 시 수위강하로 인한 유수작용에 의해서 유실된 토사물이 적재되어 매몰된 것으로 추정되며 현재 이로인하여 내부의 접근이 불가능한 상태이므로 조속한 조치가 필요한 상태임<br>추후 조치실시 후에도 해당 밸브실의 경우 하천 구간에 위치하므로 중점적인 주의관찰이 필요함 | |

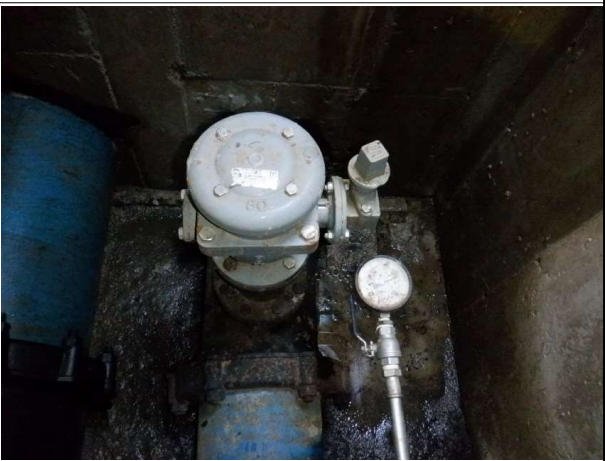
| 부 재 | 점 검 항 목 | 금회 주요 손상사진 |
|---|---|---|
| 밸브실 | -밸브 내부 배관/밸브 설비 부식이 조사됨 | |
| | 밸브실에서 조사된 배관/밸브 설비 부식의 경우 내부 침수로 인하여 공용기간 경과에 따라 부식이 진행된 상태로 설비의 내구성 증대를 위한 도장보수가 필요한 상태임 | |
