# 팔탄구장배수지

| 구 분 | 내 용 | | 구 분 | 내 용 |
|---|---|---|---|---|
| 시설물명 | 팔탄구장배수지 | | 시설물번호 | WS2005-0000023 |
| 준공년월일 | 1998년 01월 01일 | | 시설물 중별 | 2중 |

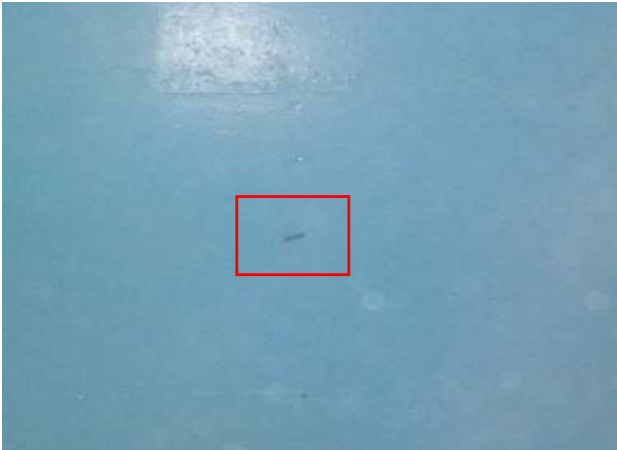
| 배수지1지 상부슬래브 녹 | 배수지1지 상부슬래브 재료분리 |

배수지 1지 내부에서 조사된 도장 손상, 도장 박리, 재료분리의 경우 공용 중 부착력이 저하된 방수·방식 도장부에 청소 시 고압수가 접촉되면서 발생한 손상으로 배수지 시설물에 빈번히 발생하는 손상이므로 손상 확대 여부에 대한 주의관찰 후 일괄보수 하는 것이 바람직할 것으로 판단된다.

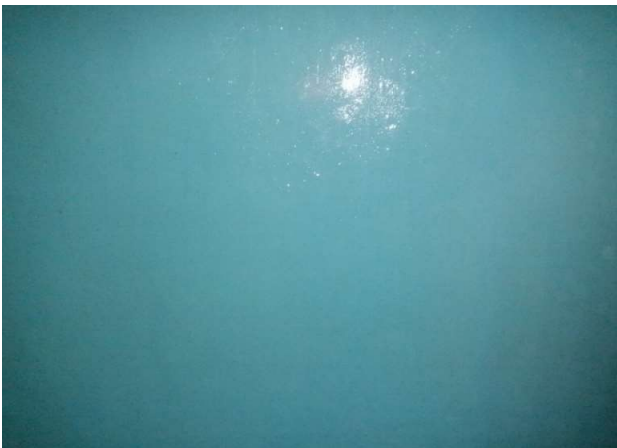
| 배수지1지 벽체 도장기포 | 배수지1지 계단상면 파손(모르타르) |

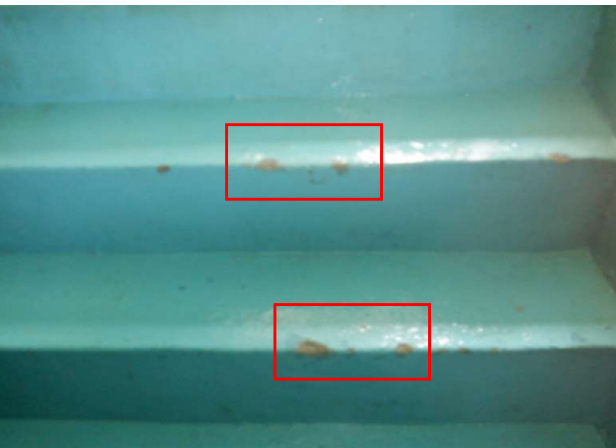
한편 계단실 상면에 조사된 파손(모르타르)의 경우에도 외부충격에 의한 것으로 판단되며, 향후 손상 진행여부에 따라 적절한 유지관리가 요구된다.

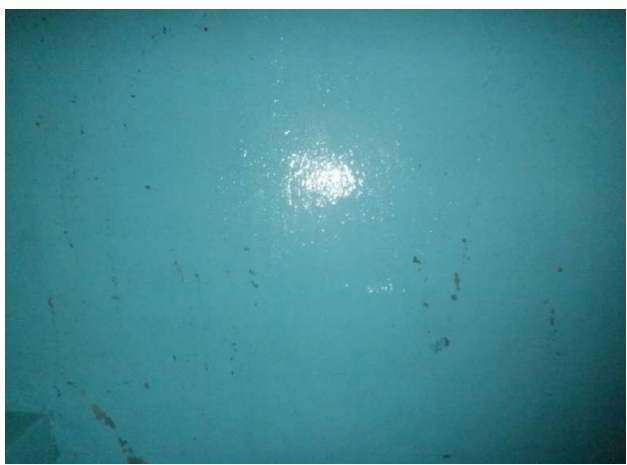
| 배수지1지 벽체 도장박리 | 배수지1지 벽체 재료분리 |

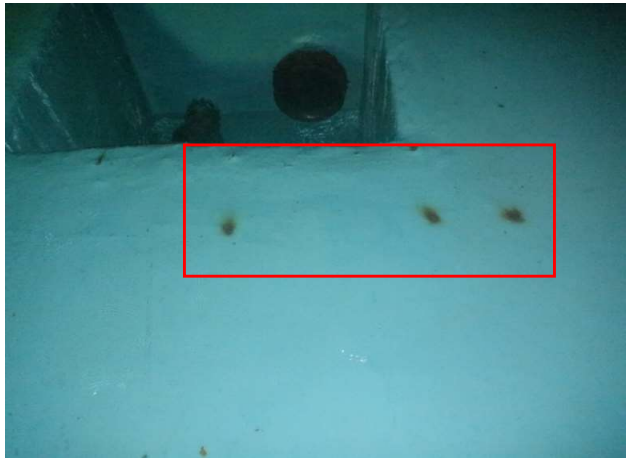
| 배수지1지 하부슬래브 녹 | 배수지1지 하부슬래브 도장박리 |

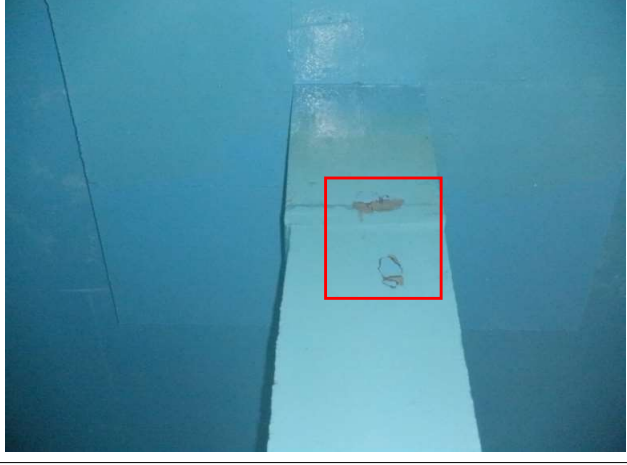
| 배수지1지 기둥 도장박리 | 배수지1지 기둥 녹 |

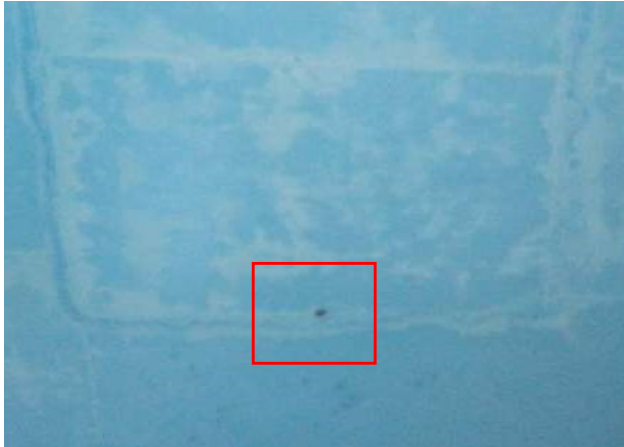
| 배수지2지 상부슬래브 녹 | 배수지2지 상부슬래브 재료분리 |

주로 배수지 2지에서 발생한 녹, 도장박리, 재료분리 등의 손상들은 공용기간 증가, 담수 접촉, 시공미흡, 부착력 저하 등에 따라 발생한 손상으로 대체적으로 1지와 유사하게 손상이 발생한 것으로 조사되었으며, 구조물에 미치는 영향은 없을 것으로 판단되므로 주의관찰이 요구된다.

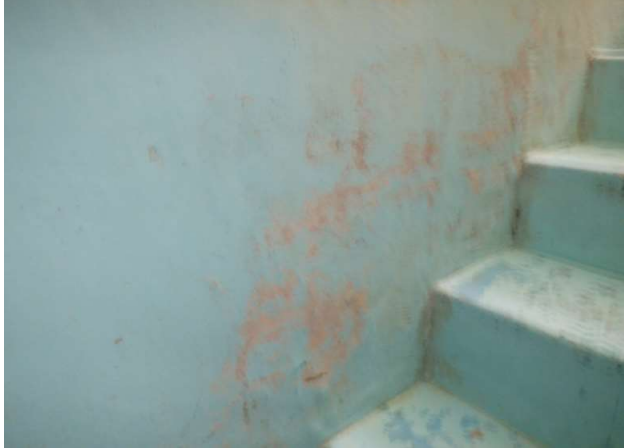
| 배수지2지 벽체 도장박리 | 배수지2지 계단상면 파손(모르타르) |

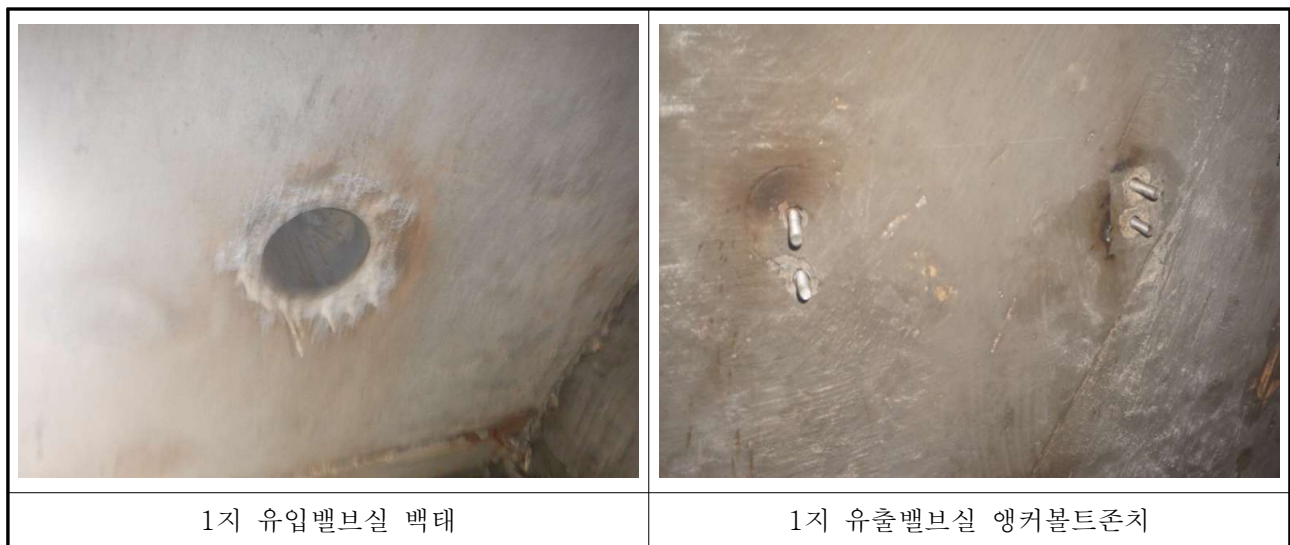
【사진 3.4】 유입 · 유출 밸브실, 유량계실 손상사진

밸브실 외관조사결과 2021년 정밀안전점검 이후 특이할 만한 보수는 없는 것으로 확인되었으며, 외관조사 결과, 백태, 체수, 앵커볼트존치 등의 손상이 조사되었다.

유입밸브실과 유출밸브실, 유량계실에서 발생한 손상들은 전차 점검과 비교검토결과, 전차와 유사한 상태이나, 유출밸브실 상부슬래브에서 백태가 추가 조사되어 물량이 소폭 증가된 상태이다.

유입 · 출입 밸브실, 유량계실의 백태, 체수, 앵커볼트 손상은 공용기간증가, 외부수유입, 시공미흡 등에 따른 손상으로 구조물에 미치는 영향은 없을 것으로 판단되므로 주의관찰이 요구된다.

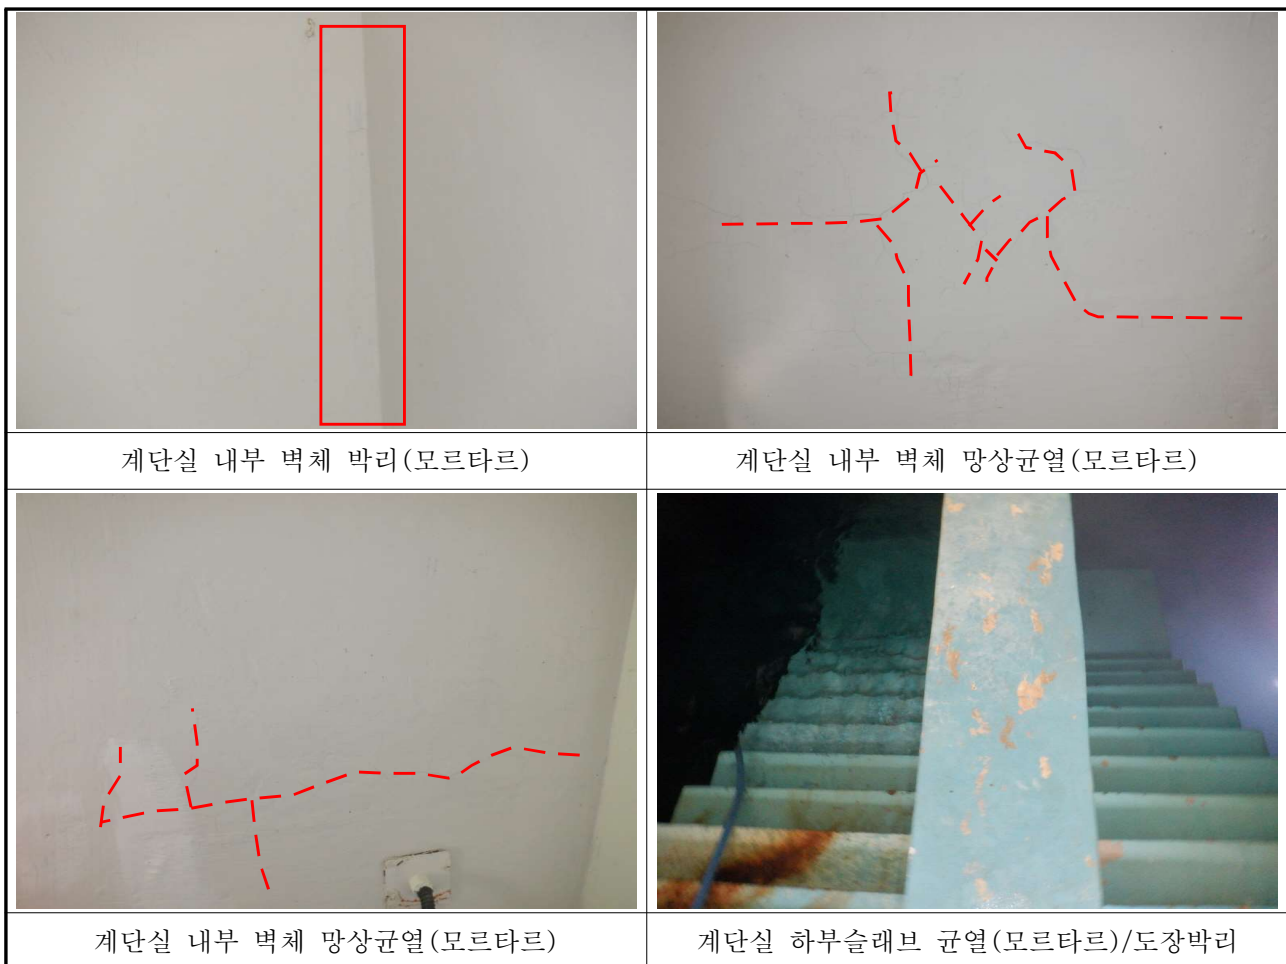
【사진 3.5】 계단실 손상사진

계단실 외관조사결과, 2021년 정밀안전점검 이후 내부에 전체적인 내부 벽체, 기둥, 천장 슬래브 도장보수가 실시된 것으로 확인되었으나, 도장보수 후 시공미흡 및 건조수축 및 반사균열 등으로 인한 재손상이 발생한 것으로 조사되었다.

계단실 내부에 발생한 균열(모르타르), 망상균열(모르타르), 박리(모르타르), 백태의 경우 건조수축 및 온도변화, 반사균열, 보수미흡, 습윤 등으로 발생한 것으로 판단되며, 특이할만한 손상은 없는 것으로 판단되어 주의관찰을 통한 유지관리가 바람직 할 것으로 판단된다.

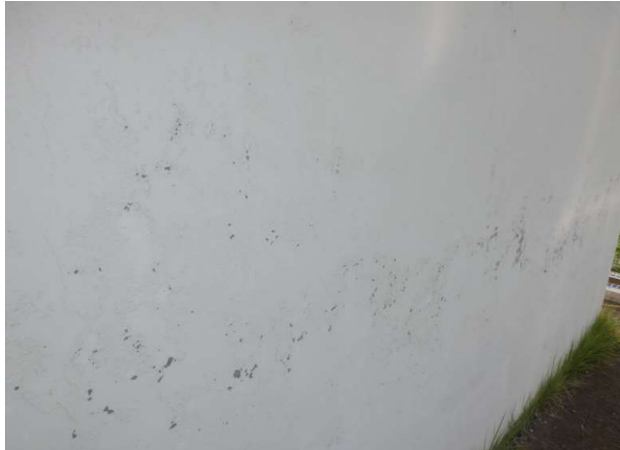
| 계단실 외부 벽체 도장박리 | 계단실 외부 벽체 균열(모르타르) |

계단실 외부에 발생한 도장박리, 균열(모르타르), 망상균열(모르타르), 균열(0.3mm이상)의 손상은 건조수축 및 온도변화 공용기간증가 등의 손상으로 적절한 보수가 필요할 것으로 판단된다.

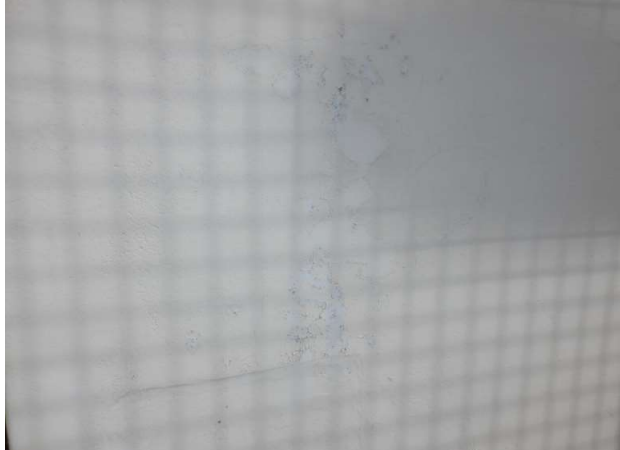
| 계단실 외부 벽체 도장박리 | 계단실 외부 벽체 도장박리 |

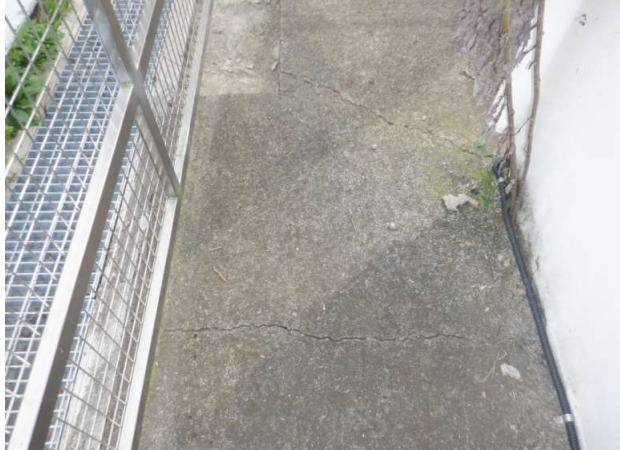
| 계단실 외부 바닥 균열(0.3mm이상) | 계단실 외부 바닥 균열(0.3mm이상) |

| 구분 | | 손상내용 | 단위 | 손상물량 | 보수·보강 방안 | 우선순위 |
|---|---|---|---|---|---|---|
| | 바닥기초 | 균열(0.3mm이상) | m | 11.40 | 주입보수[성능회복] | 1순위 |

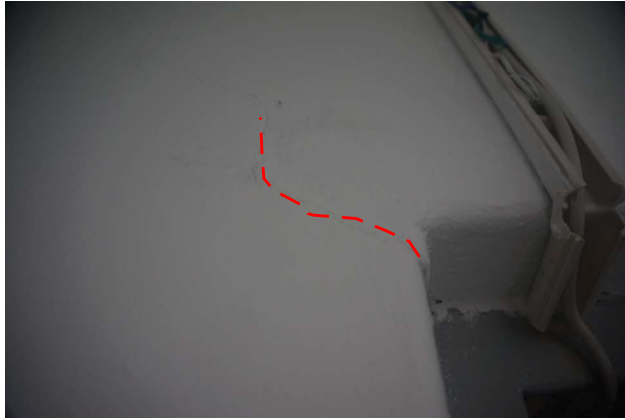
| 관리동 내부벽체 균열(0.3mm미만) | 관리동 내부벽체 균열(0.3mm미만) |

기타건축물(관리동)에서 발생된 균열(0.3mm미만), 균열(0.3mm이상)의 손상은 대체적으로 문틀모서리 및 창하부 응력집중, 건조수축 및 온도변화 등으로 발생한 것으로 판단되며, 창파손의 경우 외부충격에 의한 것으로 판단된다. 금회 발생된 손상은 적절한 보수가 필요할 것으로 판단된다.

| 구분 | | 손상내용 | 단위 | 손상물량 | 보수·보강 방안 | 우선순위 |
|---|---|---|---|---|---|---|
| | 벽체 | 균열(0.3mm미만) | m | 8.50 | 표면보수[성능회복] | 2순위 |

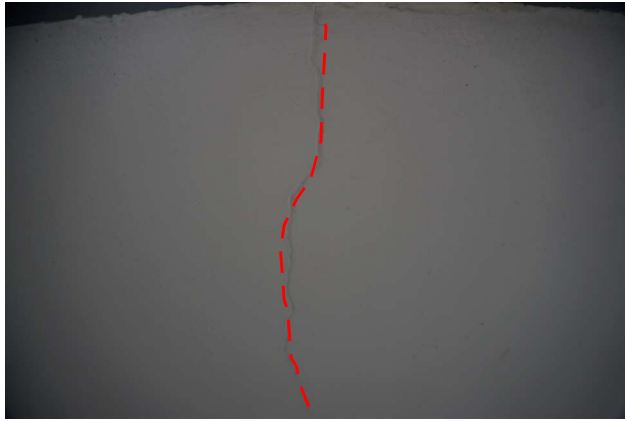
| 관리동 내부벽체 균열(0.3mm이상) | 관리동 벽체 창파손 |

| 구분 | | 손상내용 | 단위 | 손상물량 | 보수·보강 방안 | 우선순위 |
|---|---|---|---|---|---|---|
| | | 균열(0.3mm이상) | m | 3.90 | 주입보수[성능회복] | 1순위 |

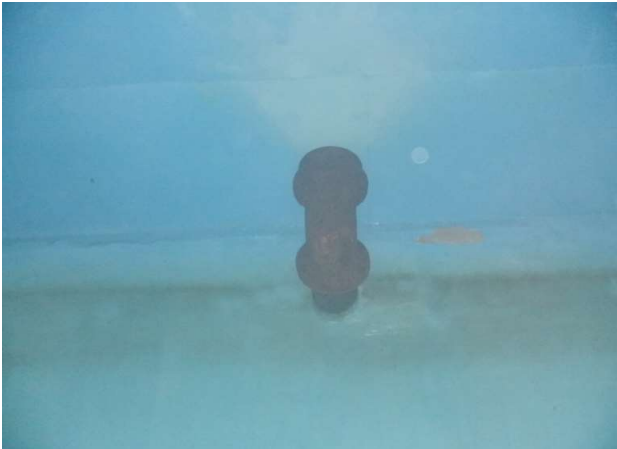
| 배수지 1지 유입배관 관부식 | 배수지 1지 유출배관 관부식 |

기계설비에서 조사된 관부식 및 차수불량은 내부 담수접촉과 내·외부 온도차에 의한 결로 등 습윤 환경에 의해 발생한 것으로 판단된다.

기계설비에서 발생한 손상들은 시설물을 공용하는데 문제가 없을 것으로 판단되며, 추후 향내 청소 시 녹제거 및 도장보수가 필요할 것으로 판단된다.

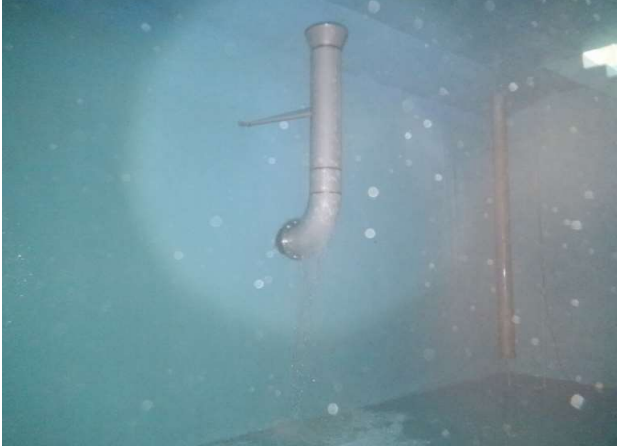
| 배수지 1지 유입배관 차수불량 | 배수지 2지 유입배관 관부식 |

차수불량의 손상은 디스크가 완전히 닫히지 않아 발생한 손상으로 판단된다.

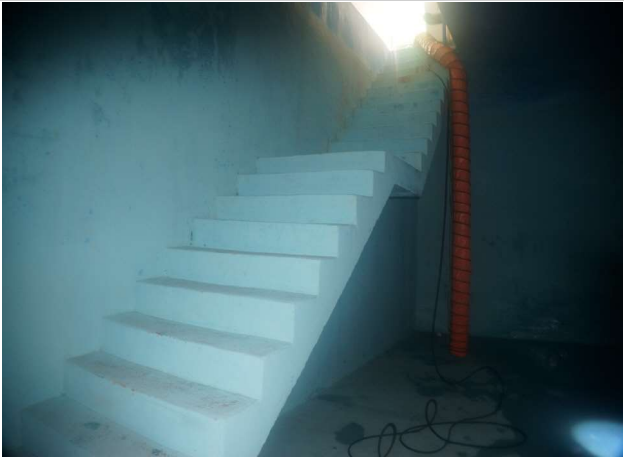
본 시설물은 매립형식으로 안전시설로는 밸브실 진입사다리 등이 설치되어 있다. 다만, 항내 계단의 안전난간은 미설치 되어있는 것으로 조사되었다.

| 배수지 내부 안전난간 미설치 | 밸브실 진입 사다리 설치 상태양호 |

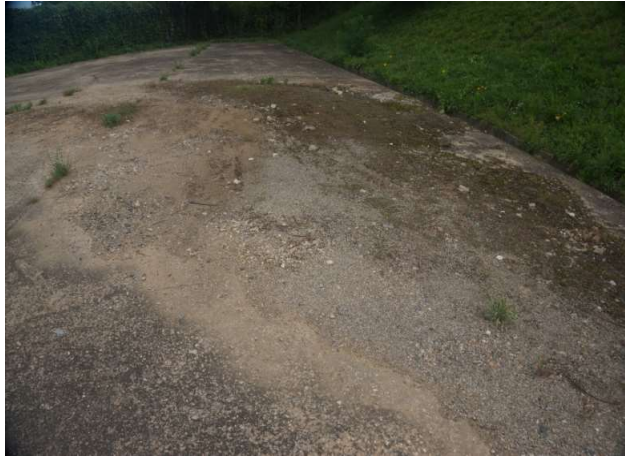
| 장내포장 토사퇴적 | 계단 파손 |

부대시설 외관조사결과 하중증가 요인은 없는 것으로 조사되었으며, 장내포장 망상균열, 포장균열, 포장파손, 사면침식, 토사유실, 토사퇴적, 배수로이격, 이물질퇴적, 옹벽 균열 (0.3mm미만), 균열 (0.3mm이상), 박락 식생자생, 이격단차, 계단 백태, 파손 등의 손상이 조사되었다. 2021년 정밀안전점검 이후 보수는 실시 되지않은 것으로 보이며, 구조물에 주는 영향은 없을 것으로 판단되므로 현시점에서 보수보다는 주의관찰을 통한 유지관리가 바람직할 것으로 판단된다.

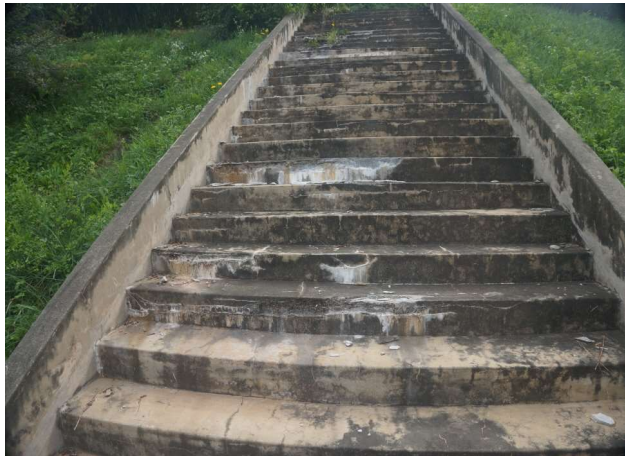
| 계단 백태 | 옹벽 균열(0.3mm이상) |

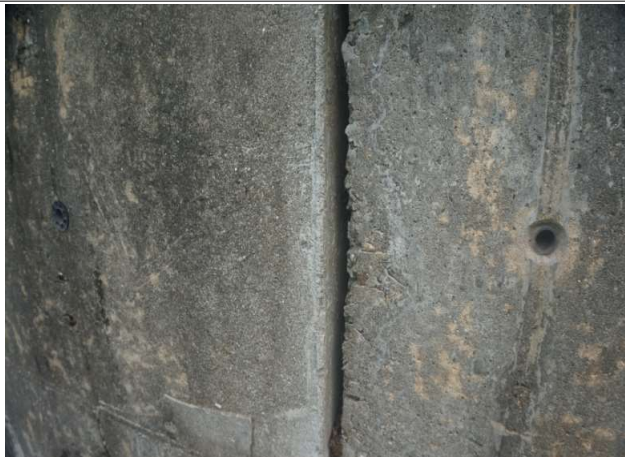
| 옹벽 이격 및 단차 | 사면 토사유실 |
