# 향남도이배수지

## 제 1 장 시설물 개요

## 1.1 시설물 현황

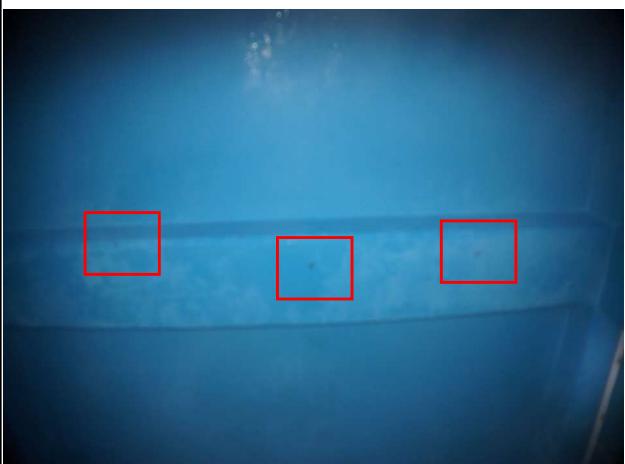
| 배수지1지 보 녹물(부식) | 배수지1지 상부슬래브 녹물(부식) |

배수지 내부에서 발생한 녹물(부식)의 경우 잡철물(거푸집 연결 및 체결용 철사 등)에 의해 발생한 것으로 현재 구조물에 주는 영향은 미미할 것으로 판단되므로 현시점에서의 보수보다는 주의관찰 실시 후 일괄보수하는 것이 바람직할 것으로 판단된다.

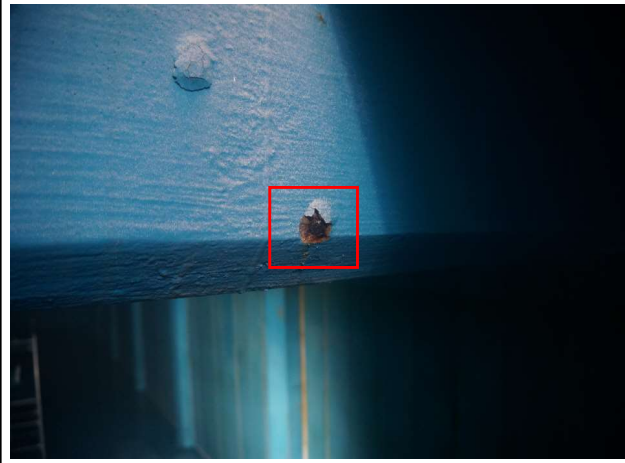
| 배수지1지 보 철근노출 | 배수지1지 벽체 균열(0.3mm미만) |

철근노출, 균열(0.3mm미만), 파손 등의 손상은 공용기간증가, 건조수축 및 온도변화, 외부충격으로 인한 손상으로 판단되며, 내구성 확보를 위한 적절한 보수가 필요할 것으로 사료된다.

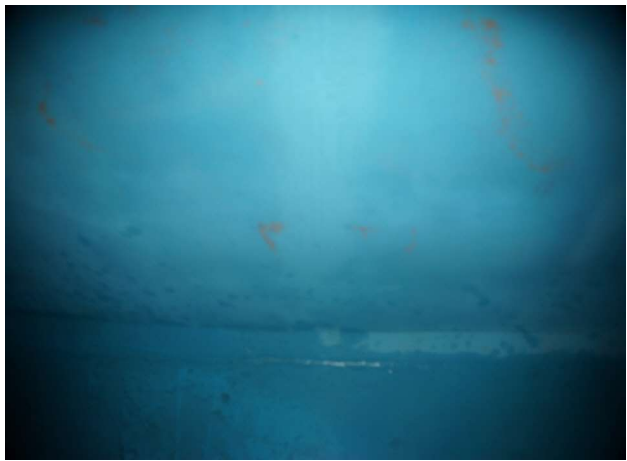
| 배수지1지 벽체 방수도막박리 | 배수지1지 벽체 마감 모르타르 탈락 |

배수지 내부에 발생한 도장손상의 경우 공용 중 부착력 저하된 방수·방식도장부에 청소시 고압수가 접촉되면서 진전되어 발생한 상태로 배수지 시설물에 빈번히 발생하는 손상이므로 현시점의 보수보다는 주의관찰 후 일괄보수 하는 것이 바람직할 것으로 판단된다

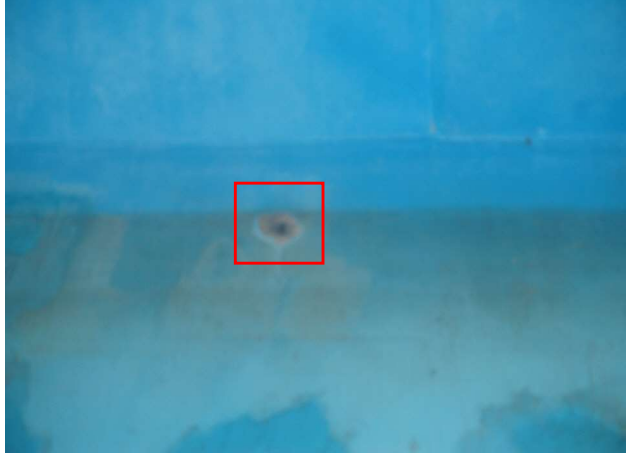
| 배수지1지 벽체 철근노출 | 배수지1지 벽체 파손 |

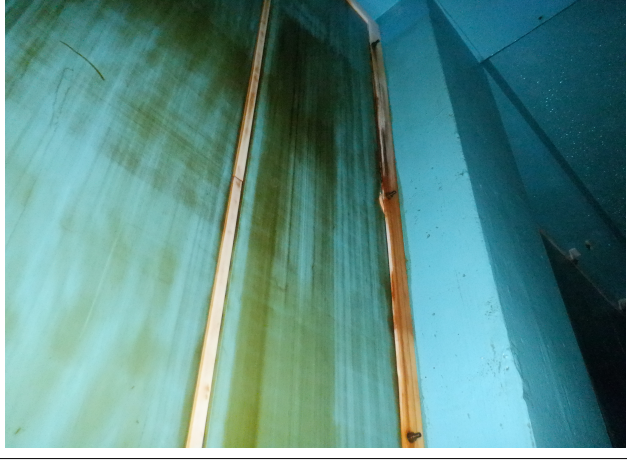
| 배수지1지 도류벽 녹물오염 | 배수지1지 기둥 녹, 부식 |

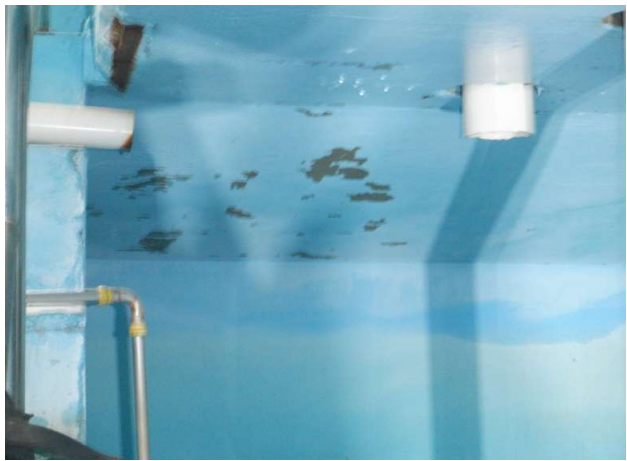
| 배수지2지 상부슬래브 방수도막박리 | 배수지2지 상부슬래브 녹물(부식) |

주로 배수지 2지에서 발생한 녹물, 방수도막 박리, 철근노출, 균열(0.3mm미만), 볼트부식, 브라켓 파손 등의 손상들은 공용기간 증가, 담수접촉, 시공미흡, 부착력 저하 등에 따라 발생한 손상으로 대체적으로 1지와 유사하게 손상이 발생한 것으로 조사되었으며, 일부 손상에 대해서는 보수가 필요할 것으로 판단된다.

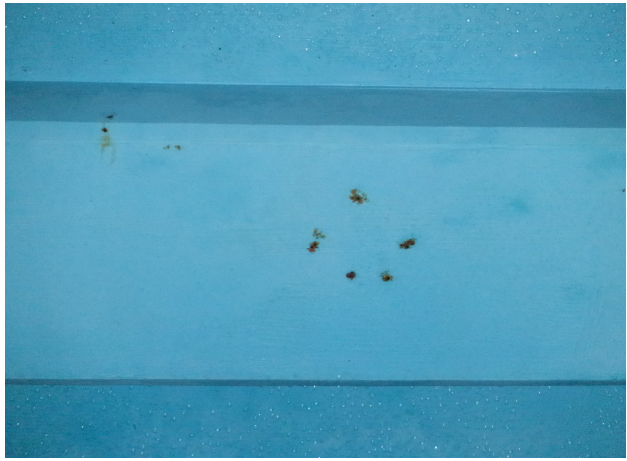
| 배수지2지 보 녹물(부식) | 배수지2지 벽체 방수도막박리 |

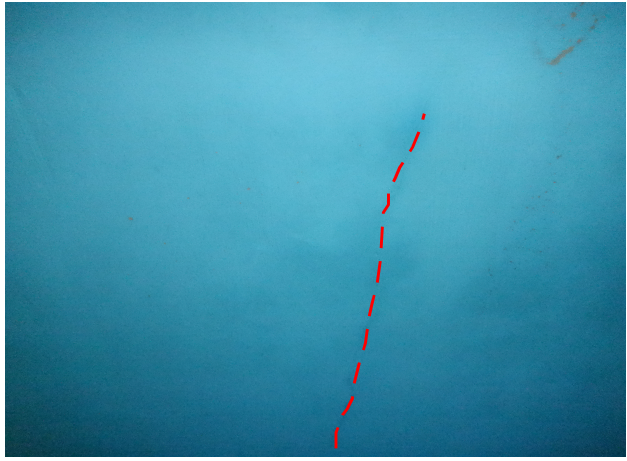
| 배수지2지 벽체 녹 | 배수지2지 도류벽 브라켓 파손 |

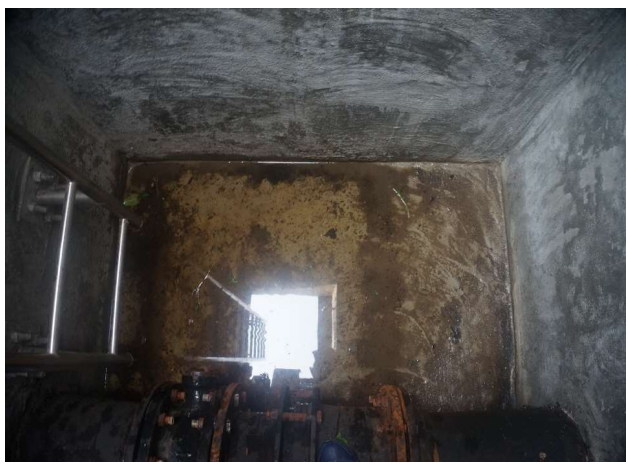
| 1지 유입밸브실 체수 | 통합유출밸브실 실링재열화 |

유입밸브실 및 통합 유출밸브실에서 발생한 체수는 외부수유입에 의한 손상으로 판단되며, 실링재 열화는 공용기간증가로 인한 손상으로 판단된다.

밸브실 및 유량계실은 손상이 경미하므로 주의관찰을 통한 유지관리가 바람직할 것으로 판단된다.

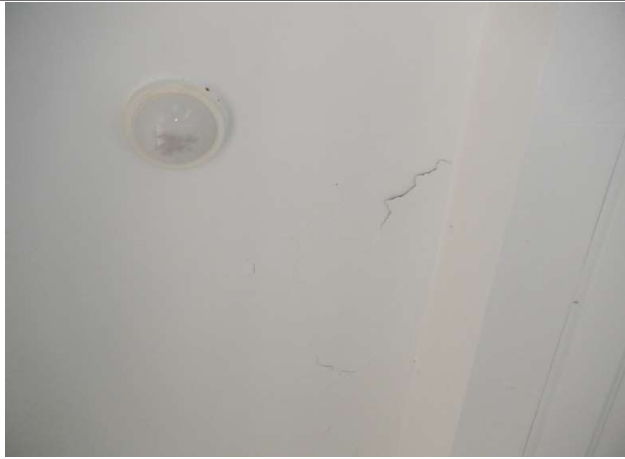
검수실 및 전기실 외관조사결과 2022년 정밀안전점검 이후 전체적인 방수도장이 실시된 것으로 확인되었으나, 보수후 재손상인 도장손상(박리), 파손 등의 손상이 조사되었다.

| <p>계단실 도장손상(박리) 재손상</p> | <p>건축물 옥상 배수로 막힘</p> |

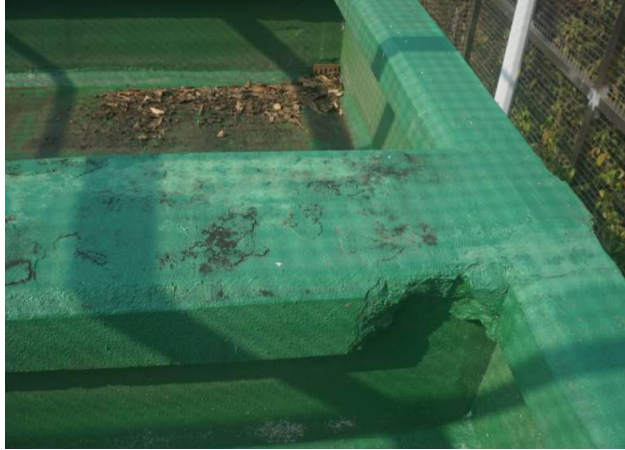
| <p>건축물 옥상층 파손</p> | <p>건축물 옥상층 체수흔적</p> |

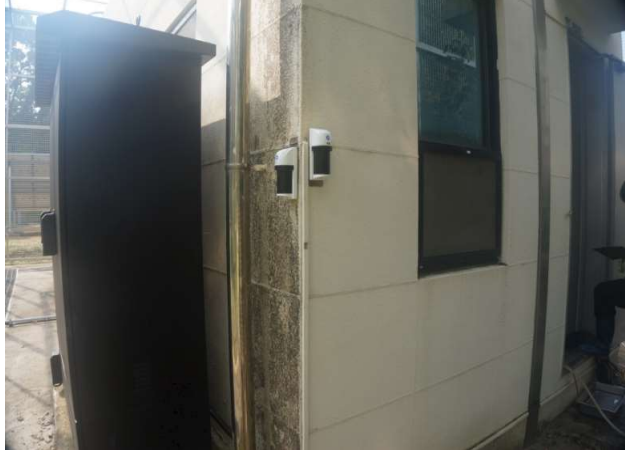
| <p>건축물 외부 누수흔적</p> | <p>건축물 외부 선홈통 고정밴드 파손</p> |

| 구분 | | 손상내용 | 단위 | 손상물량 | 보수·보강 방안 | 우선순위 |
|---|---|---|---|---|---|---|
| 검수실<br>외부 | | 누수흔적 | m <sup>2</sup> | 2.00 | 주의관찰[현상유지] | 3순위 |

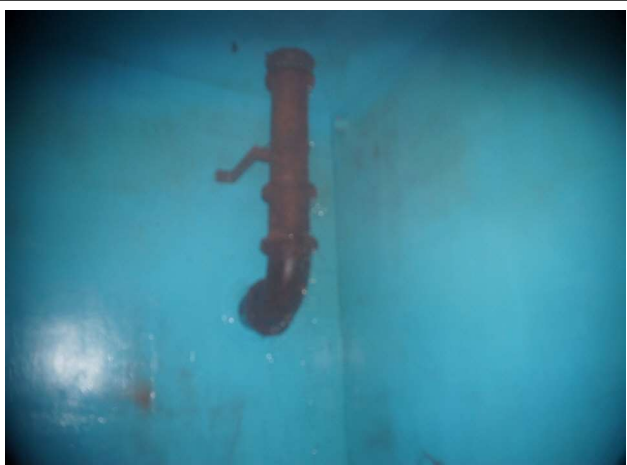
| 1지 유입배관 관부식 | 1지 유출배관 관부식 |

기계설비에서 조사된 관부식 및 볼트부식은 내부 담수접촉과 내·외부 온도차에 의한 결로 등 습윤 환경에 의해 발생한 것으로 판단된다.

기계설비에서 발생한 손상들은 시설물을 공용하는데 문제가 없을 것으로 판단되며, 추후 향내 청소 시 녹제거 및 도장보수가 필요할 것으로 판단된다.

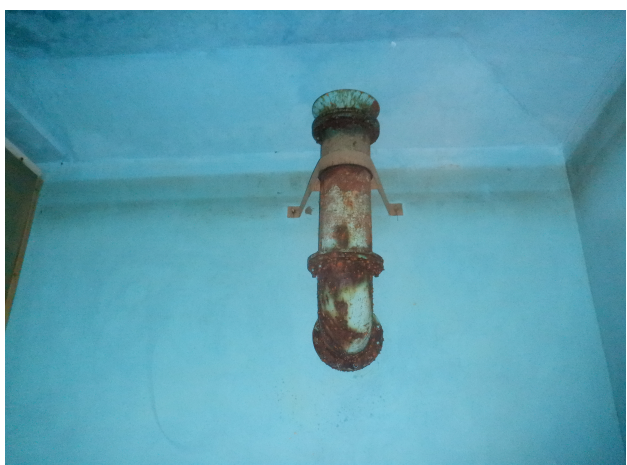
| 2지 유입배관 관부식 | 2지 유출배관 관부식 |

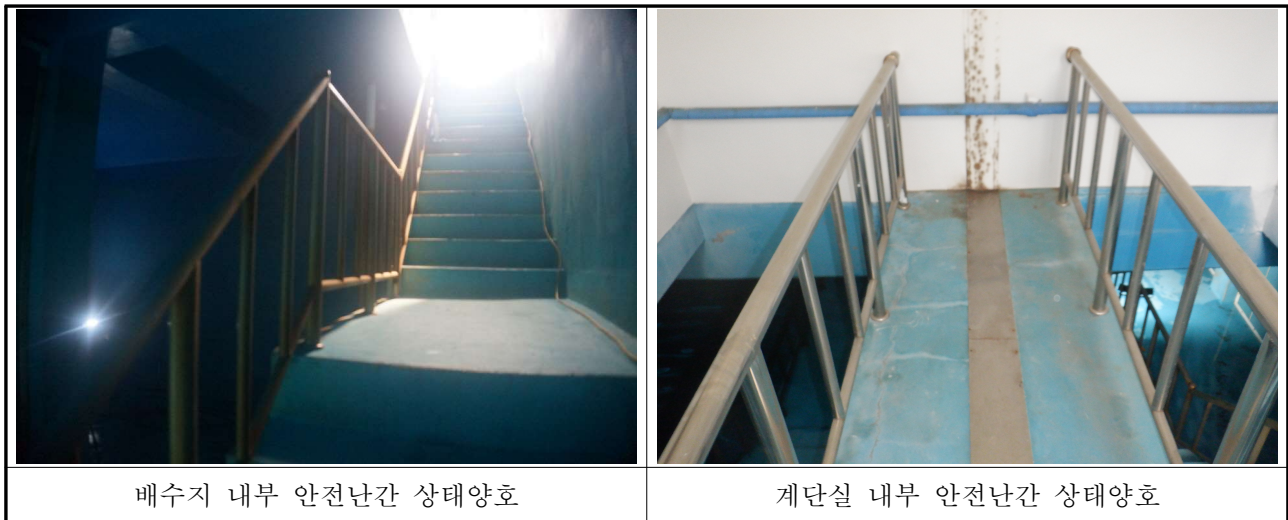
【사진 3.7】 안전시설(점검로) 손상사진

외관조사결과 파손, 흔들림, 부식 등이 없는 양호한 상태로 조사되었다.

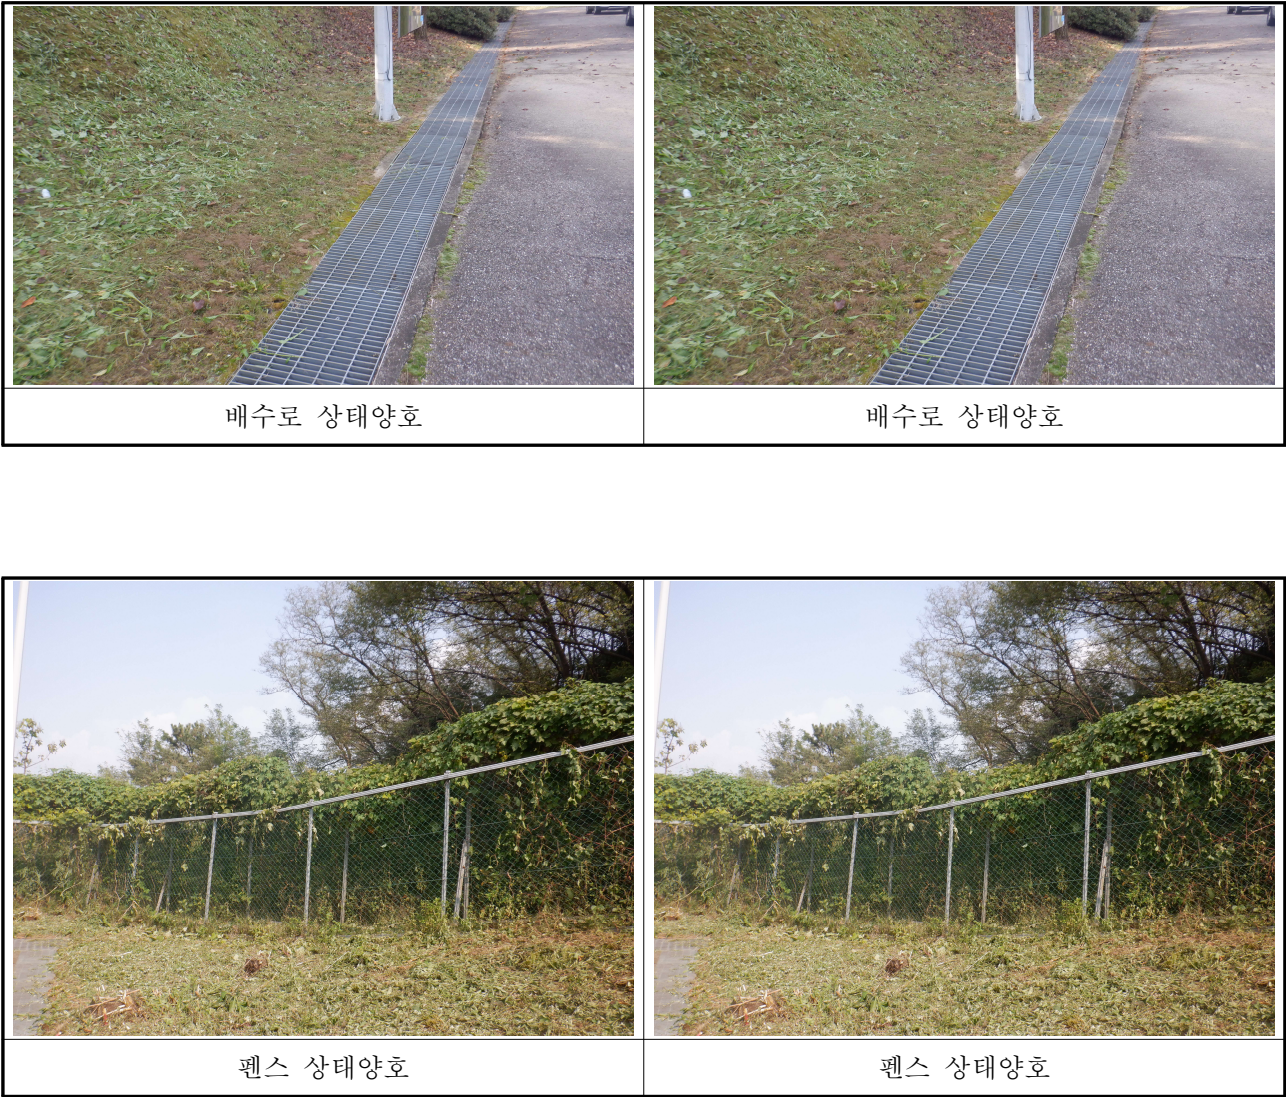
【사진 3.8】 기타 부대시설 손상사진

부대시설 외관조사결과 하중증가 요인은 없는 것으로 조사되었으며, 토사유실, 공동과 같이 공용기간 중 발생할 수 있는 손상은 없는 것으로 조사되었다. 지속적인 관찰을 통한 유지관리가 바람직 할것으로 판단된다.

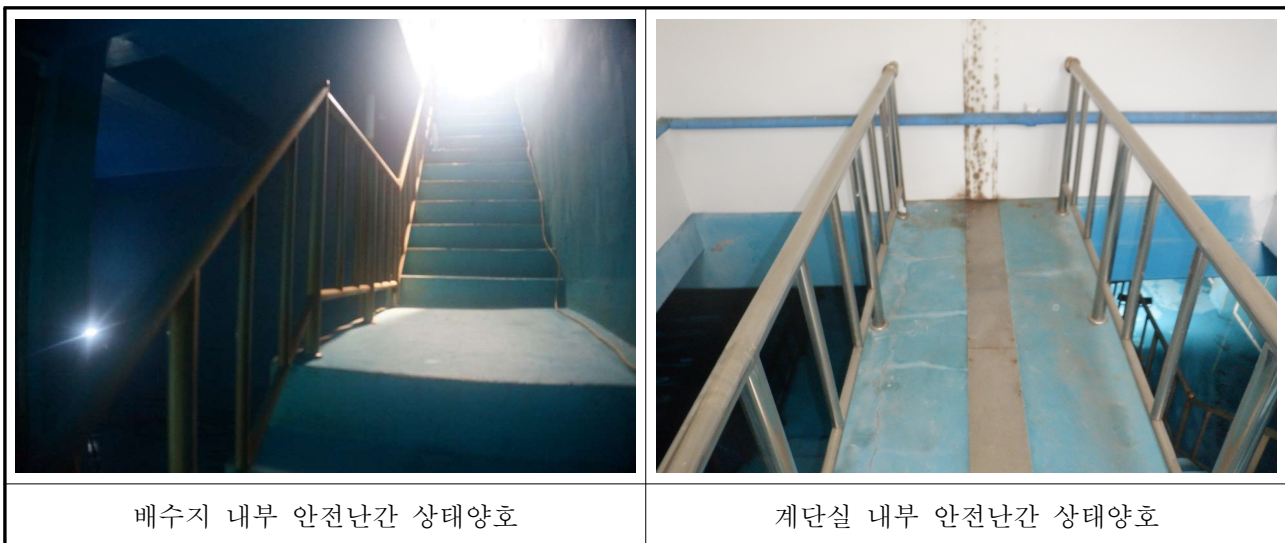
【사진 3.10】 추락방지시설 손상사진

추락방지시설은 손상이 없는 양호한 상태로 “a” 등급으로 평가되었다.
