# 항남발안배수지(신)

## 제 1 장 시설물 개요

【표 1.1】 시설물 현황

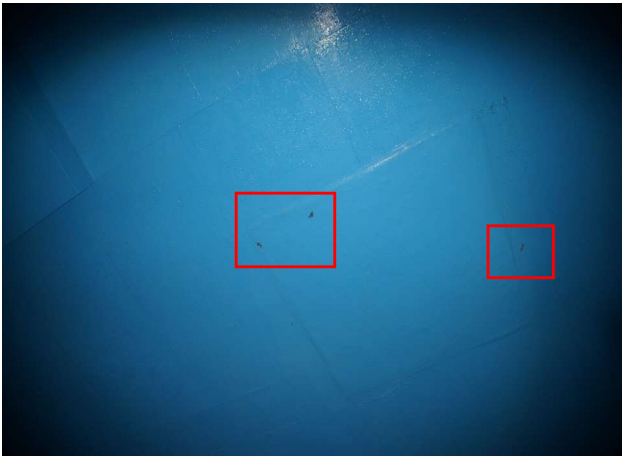
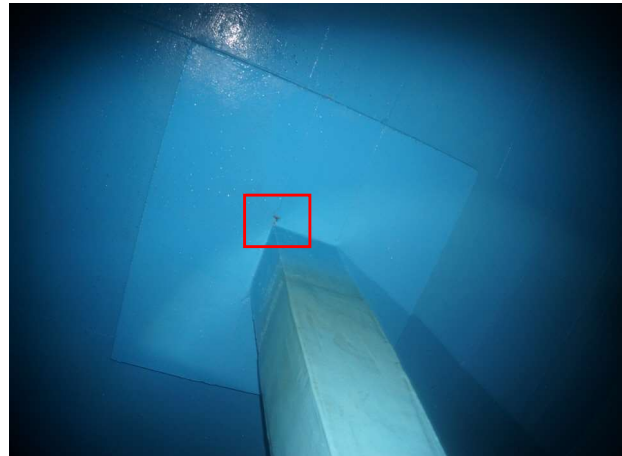
배수지 1지 내부는 상부슬래브를 제외한 모든 부재는 도막으로 방수 처리한 상태인 것으로 확인되었다. 외관조사결과, 2022년 정밀안전점검 이후 특이할만한 보수는 실시되지 않은 것으로 확인되었으며, 금회 조사 시 녹, 철근노출, 도장박리, 백태 등의 손상이 조사되었으며, 상부슬래브 및 기둥 녹 등이 추가로 조사되어 손상물량이 소폭 증가한 것으로 검토되었다.

| 배수지1지 상부슬래브 녹 | 배수지1지 상부슬래브 녹 |

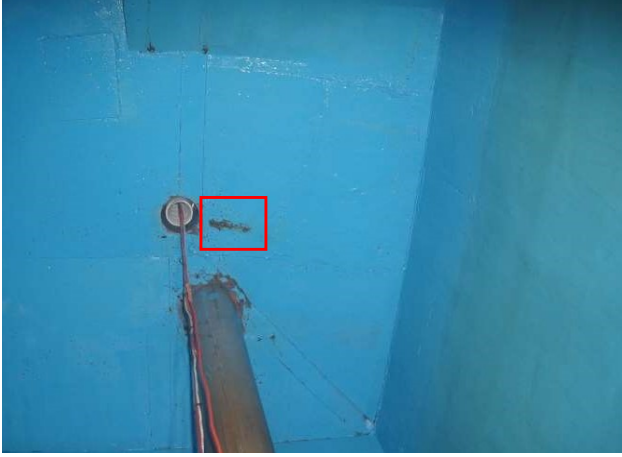
| 배수지1지 상부슬래브 철근노출 | 배수지1지 집수정 바닥슬래브 도장박리 |

철근노출의 경우 공용중 노후화로 인한 손상으로 판단되며, 2차 손상 예방을 위하여 단면 보수(방청)의 보수가 필요할 것으로 판단된다.

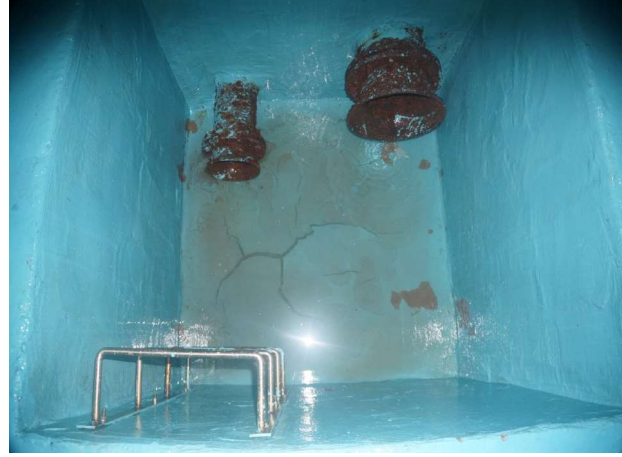
배수지 1지 내부에서 조사된 도장 손상, 도장 박리의 경우 공용 중 부착력이 저하된 방수·방식 도장부에 청소 시 고압수가 접촉되면서 발생된 손상으로 배수지 시설물에 빈번히 발생하는 손상이므로 손상 확대 여부에 대한 주의관찰 후 일괄보수 하는 것이 바람직할 것으로 판단된다.

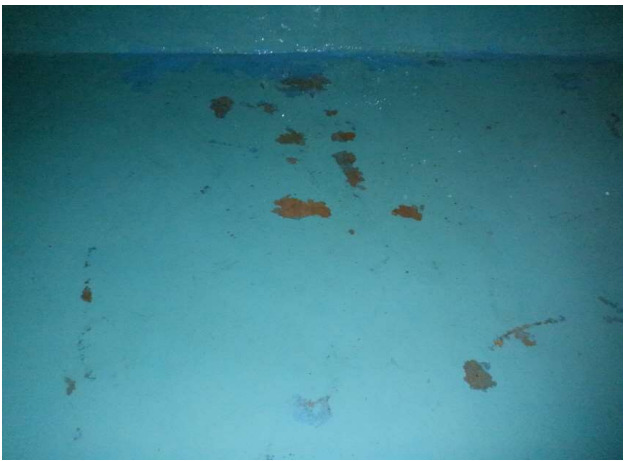
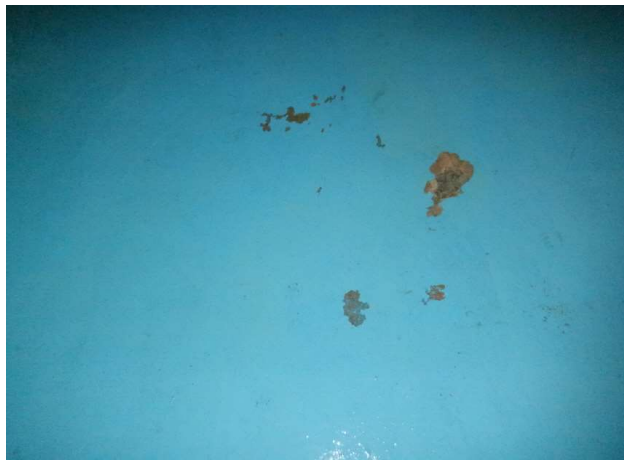
| 배수지1지 하부슬래브 도장박리 | 배수지1지 하부슬래브 도장박리 |

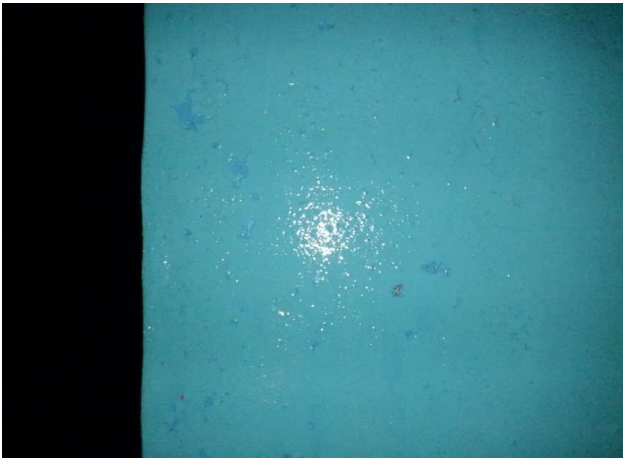
| 배수지1지 기둥 도장박리 | 배수지1지 기둥 녹 |

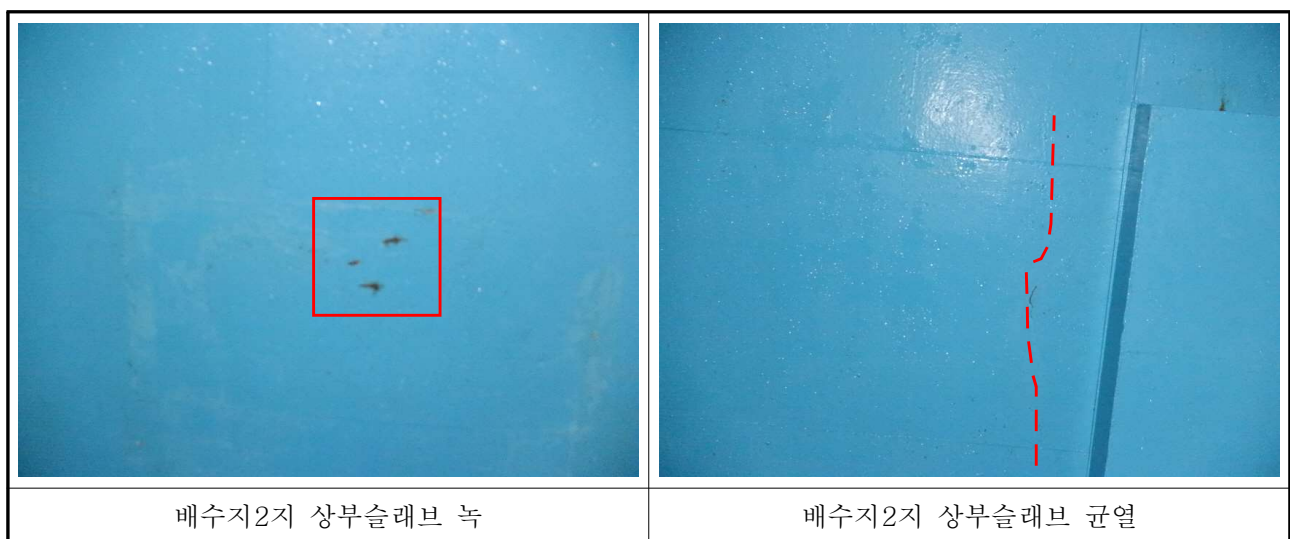
【사진 3.3】 배수지 2지 손상사진

외관조사결과 2지의 경우에도 2022년 정밀안전점검 이후 특이할만한 보수는 실시되지 않은 것으로 확인되었으며, 금회 조사 시 균열(0.3mm미만), 녹, 백태, 박락, 도장박리 등의 손상이 조사되었다. 한편, 내부 녹, 도장박리, 백태 등이 추가로 조사되어 손상물량이 소폭 증가한 것으로 검토되었다.

주로 배수지 2지에서 발생한 균열(0.3mm미만), 녹, 백태, 박락, 도장박리 등의 손상들은 건조수축, 공용기간 증가, 부착력 저하 등에 따라 발생한 손상으로 대체적으로 1지와 유사하게 손상이 발생한 것으로 조사되었으며, 구조물에 미치는 영향은 없을 것으로 판단되므로 주의관찰이 요구된다.

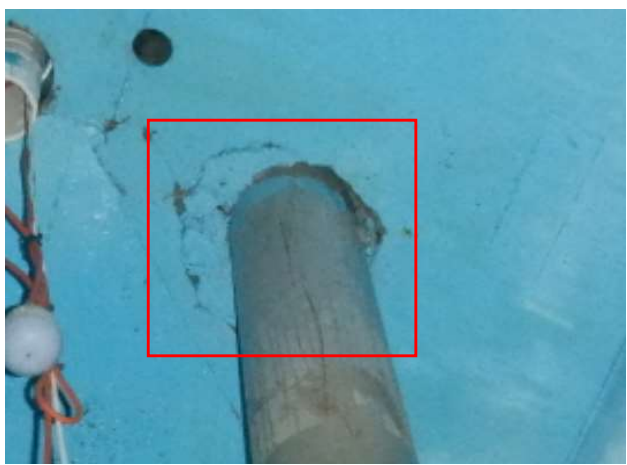
| <p>배수지2지 상부슬래브 박락</p> | <p>배수지2지 상부슬래브 백태</p> |

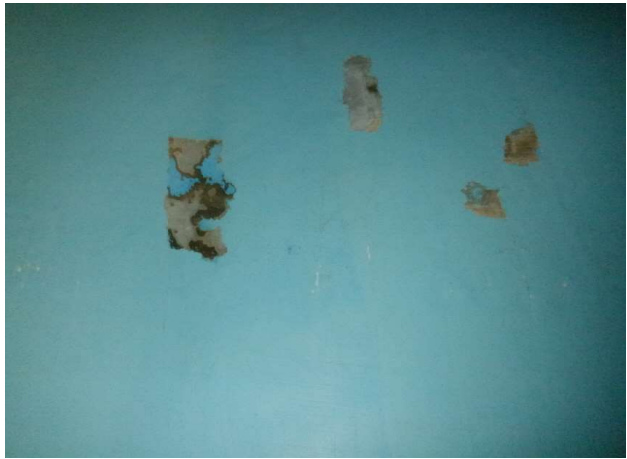
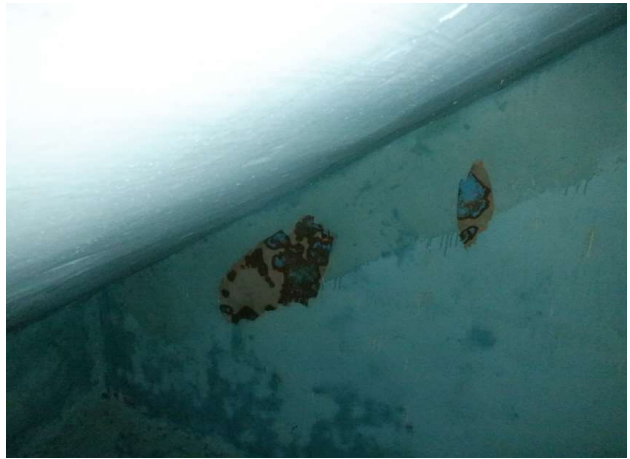
| <p>배수지2지 벽체 도장박리</p> | <p>배수지2지 벽체 도장박리</p> |

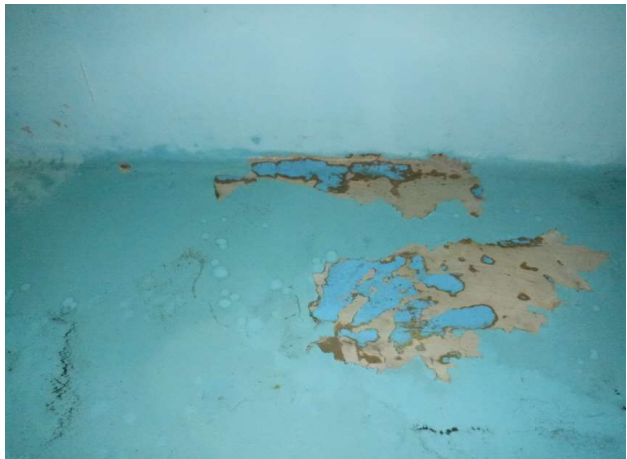
| <p>배수지2지 하부슬래브 도장박리</p> | <p>배수지2지 기둥 도장박리</p> |

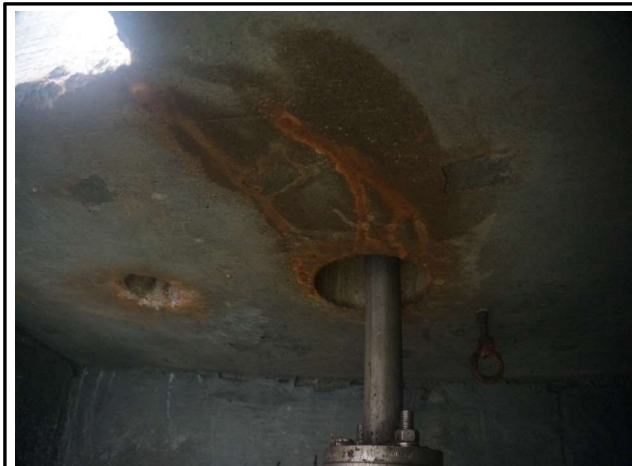
1지 유입밸브실 상부슬래브 누수흔적

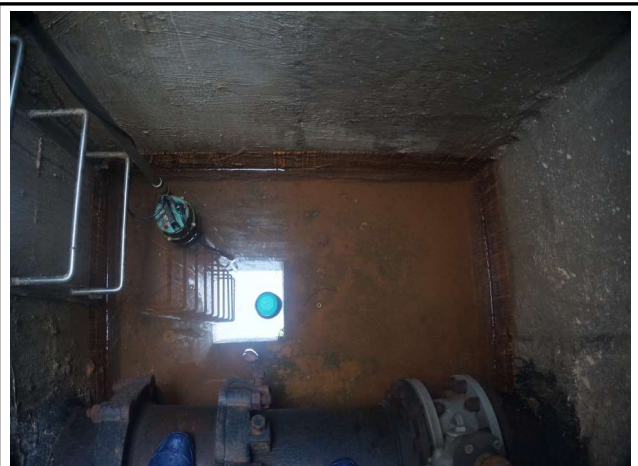
1지 유입밸브실 하부슬래브 चे수

유입밸브실 외부 상면에서 조사된 체수의 경우 구배불량에 의해 우기 시 나타나는 현상으로 금회 방수층이 재시공된 상태이며, 유입밸브실 내부의 천장슬래브의 누수 발생이 없는 상태이므로 주의관찰을 통한 유지관리가 바람직할 것으로 판단된다.

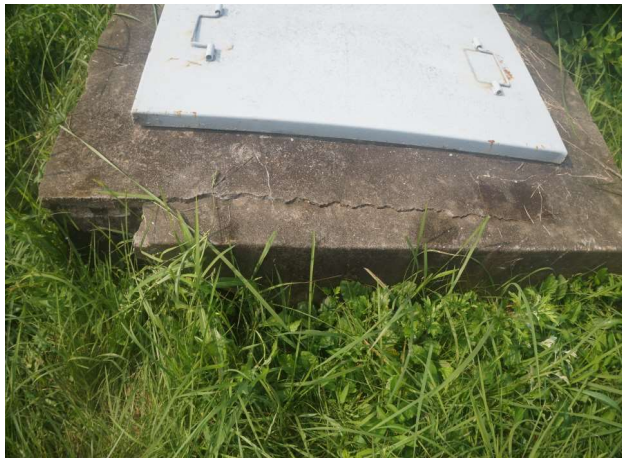
1지 유출밸브실 상부슬래브 상면 박리

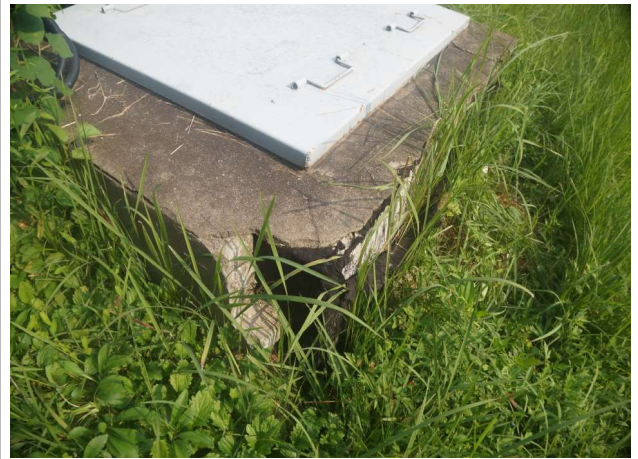
1지 유출밸브실 상부슬래브 상면 파손(모르타르)

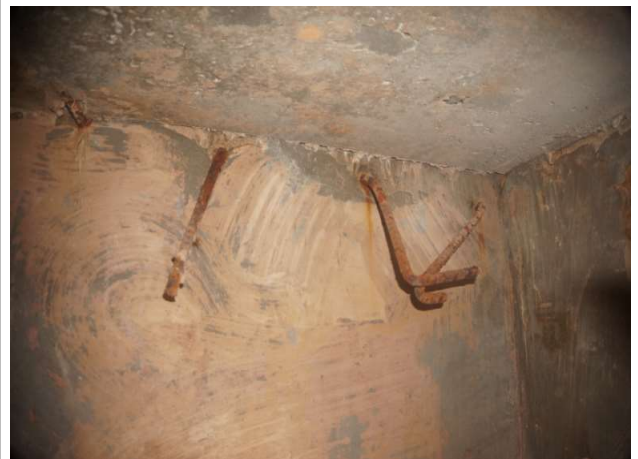
2지 유입밸브실 철근노출

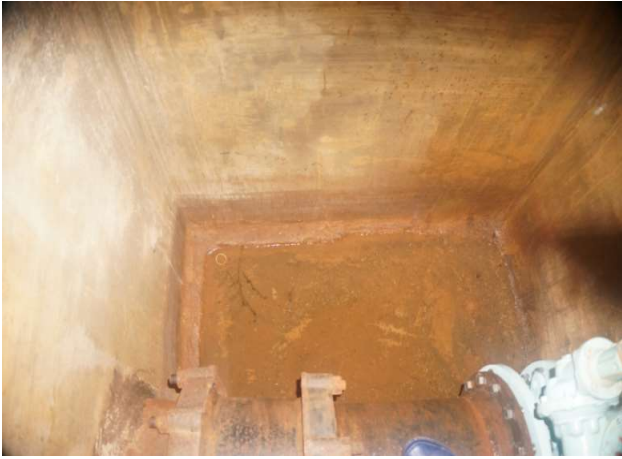
| 2지 유입밸브실 하부슬래브 체수 | 2지 유출밸브실 철근노출 |

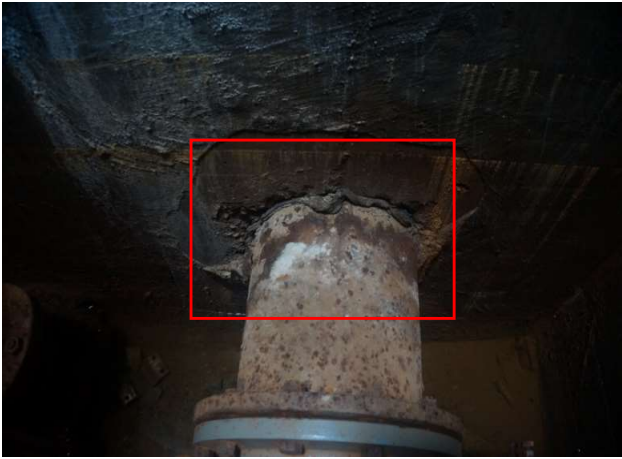
| 2지 유출밸브실 벽체 박락(모르타르) | 유출밸브실 상부슬래브 백태 |

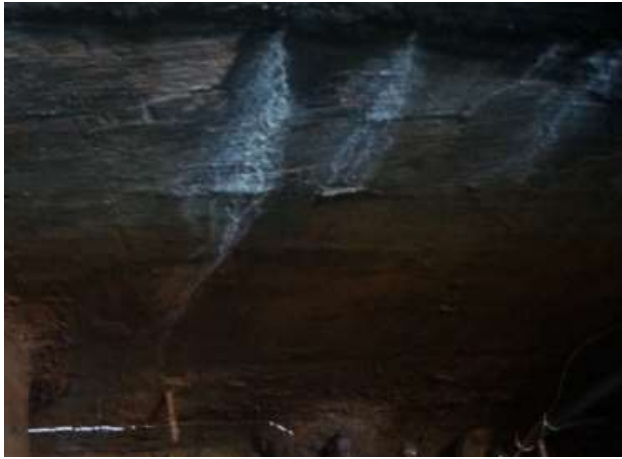
유입, 유출밸브실 내부에 조사된 백태의 경우 공용 중 습기접촉 및 미세균열을 통한 배면수 유입에 따른 손상으로 확인한 누수 진행은 없는 상태이며, 점검일 당시 기건상태인 것을 감안할 때 표면보수 실시 후 누수 진행 여부에 따라 습식(주입보수)를 실시하는 것이 바람직할 것으로 판단된다.

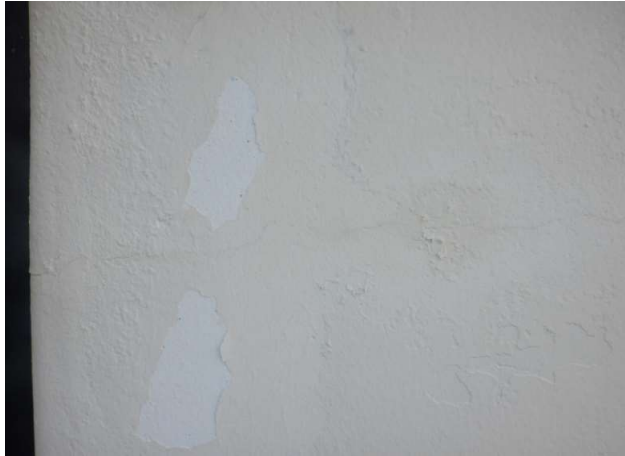
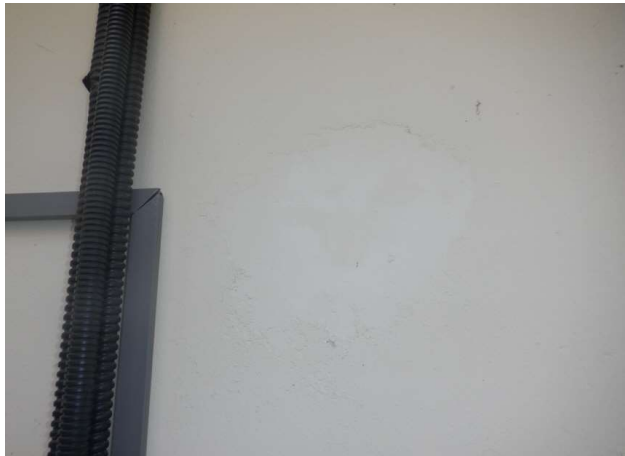
| 계단실 외부 벽체 도장박리 | 계단실 외부 벽체 균열(모르타르) |

계단실에 발생한 박리(모르타르), 균열(모르타르), 파손(모르타르), 철근노출의 경우 주로 건조수축 및 온도변화, 공용기간 증가에 따른 노후화 등으로 발생한 것으로 판단된다. 내부 발생된 철근노출은 단면보수(방청)을 통한 유지관리가 필요할 것으로 사료되며, 나머지 손상에 대해서는 주의관찰을 통한 유지관리가 바람직할 것으로 판단된다.

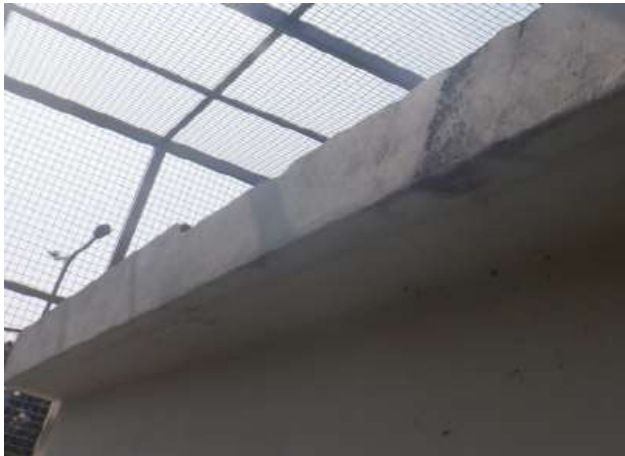
| 계단실 외부 벽체 도장박리 | 계단실 외부 상부슬래브 파손(모르타르) |

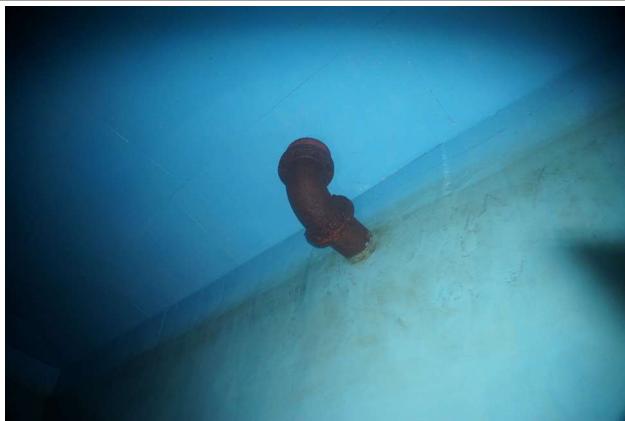
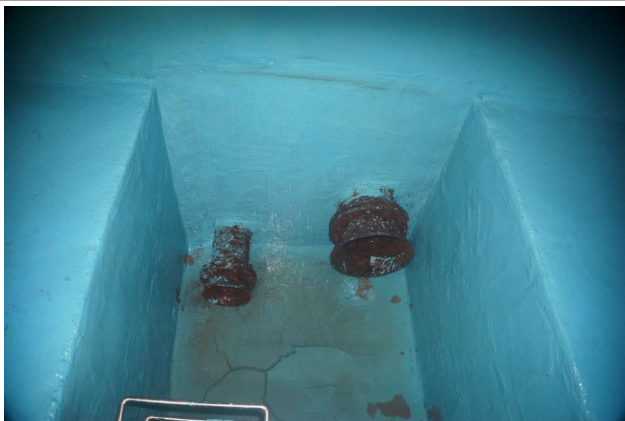
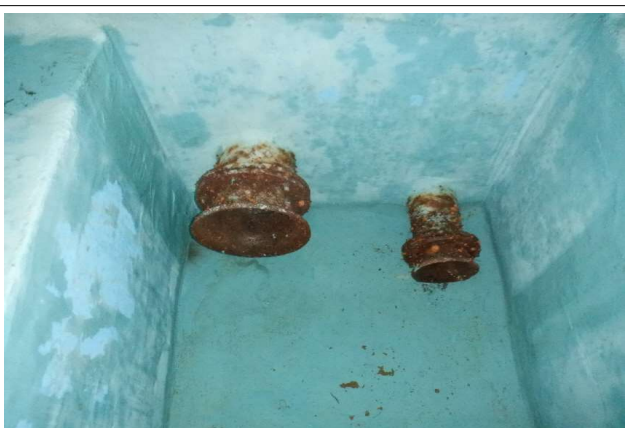
| 1지 배수지 유입배관 관부식 | 1지 배수지 유출배관 관부식 |
| 2지 배수지 유입배관 차수불량 | 2지 배수지 유출배관 관부식 |

기계설비에서 조사된 관부식 및 차수불량은 내부 담수접촉과 내·외부 온도차에 의한 결로 등 습윤 환경에 의해 발생, 디스크가 완전히 닫히지 않아 발생한 손상으로 판단된다.

기계설비에서 발생한 손상들은 시설물을 공용하는데 문제가 없을 것으로 판단되며, 추후 향내 청소 시 녹제거 및 도장보수가 필요할 것으로 판단된다.

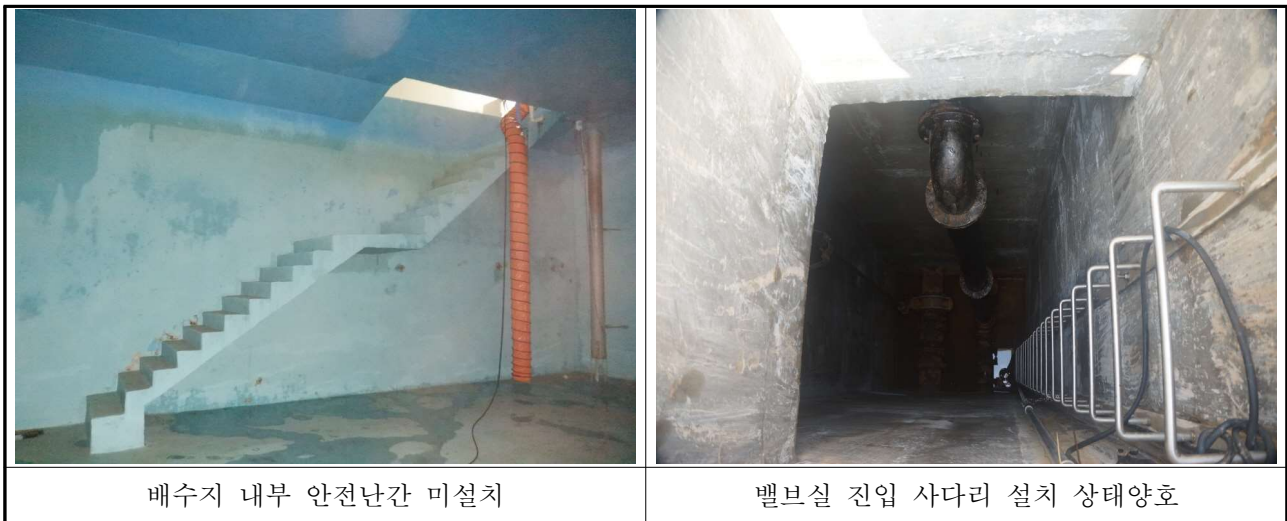
【사진 3.7】 안전시설(점검로) 손상사진

본 시설물은 매립형식으로 안전시설로는 유출입밸브실 옥상층 진입사다리 등이 설치되어 있다. 외관조사결과 파손, 흔들림, 부식 등이 없는 양호한 상태로 조사되었다.

항내 집수정에는 진입 사다리가 미설치된 것으로 확인되었으며, 이 외에 안전사다리의 경우에는 변형 및 흔들림이 없는 양호한 상태인 것으로 조사되었다. 따라서 추후 항내 청소 및 안전점검 시 원활한 유지관리를 위한 집수정 진입 사다리 설치가 필요한 상태이다.

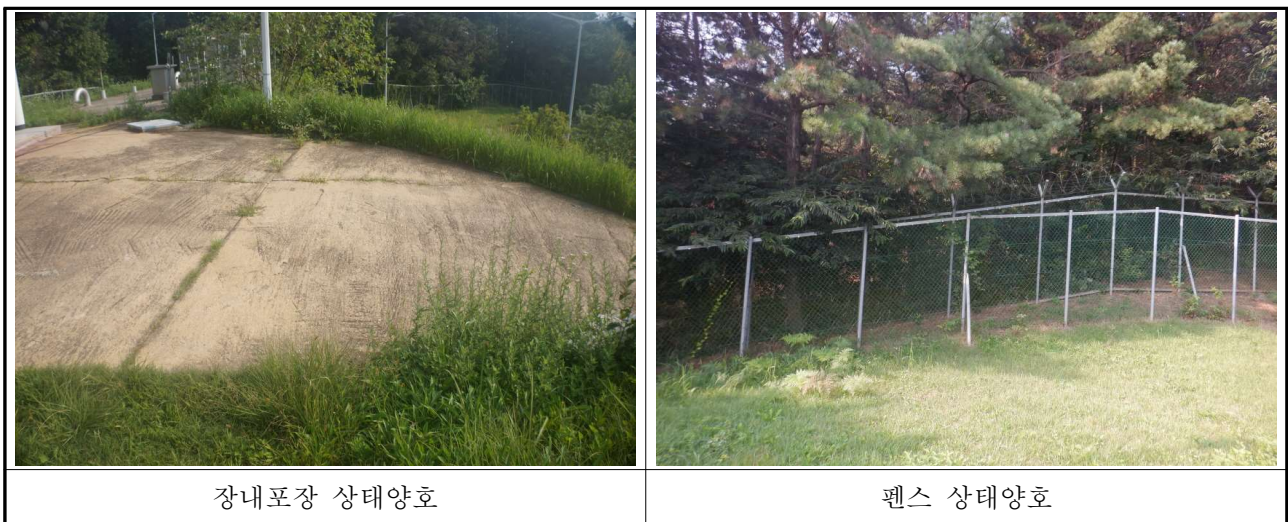
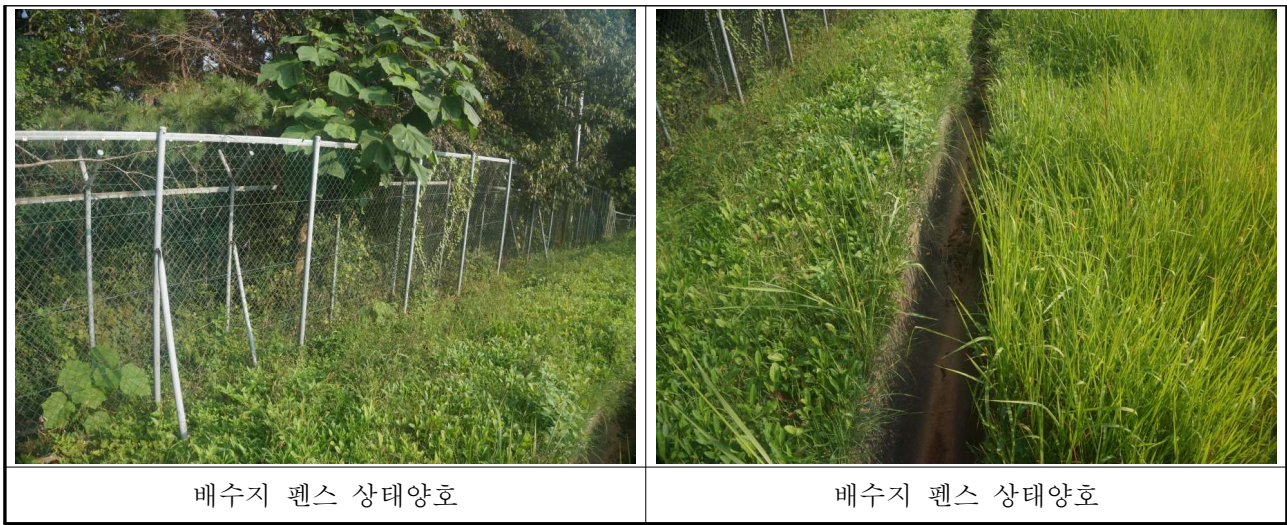
【사진 3.8】 기타 부대시설 손상사진

부대시설 외관조사결과 하중증가 요인은 없는 것으로 조사되었으며, 토사유실, 공동과 같이 공용기간 중 발생할 수 있는 손상은 없는 것으로 조사되었다. 지속적인 유지관찰을 통한 유지관리가 바람직할 것으로 판단된다.

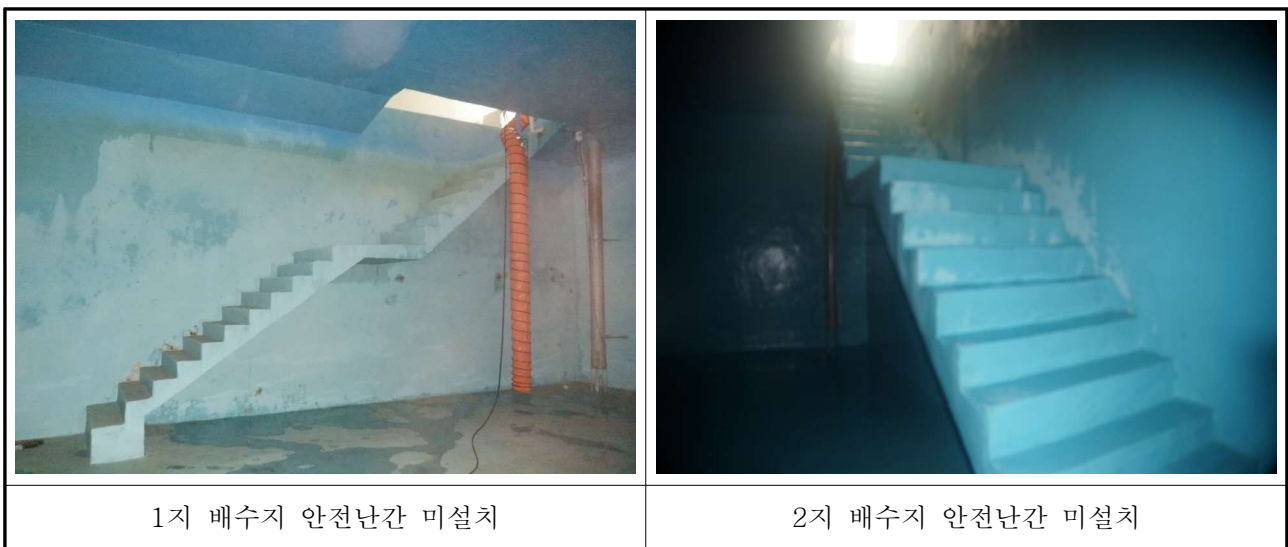
【사진 3.9】 추락방지시설 손상사진

추락방지시설은 손상이 없는 양호한 상태로 “e” 등급으로 평가되었다.
