# 화리현 배수지

## 1.1 시설물 현황

| 구 분 | 내 용 | | 구 분 | 내 용 |
|---|---|---|---|---|
| 시설물명 | 화리현배수지 | | 시설물번호 | WS2014-0000084 |

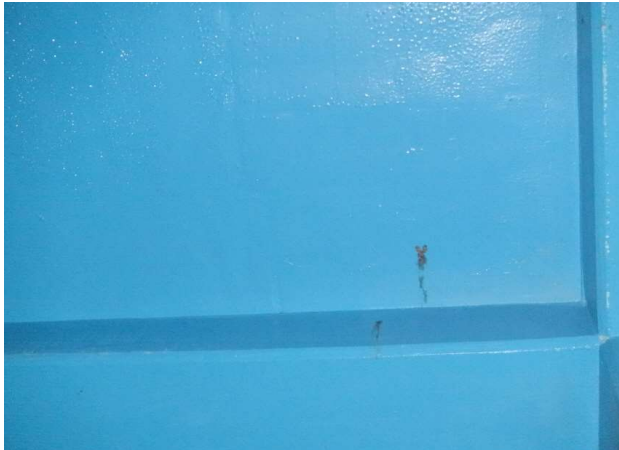
| 배수지1지 상부슬래브 녹물 | 배수지1지 상부슬래브 도막박리 |

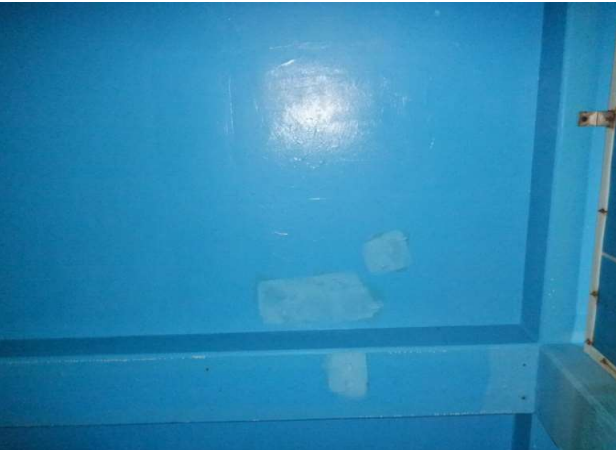
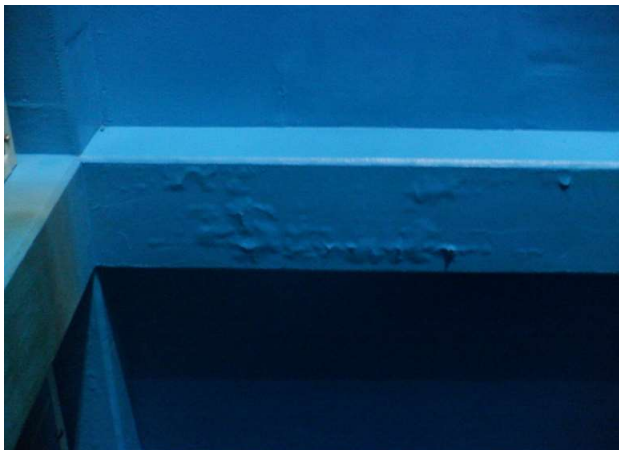
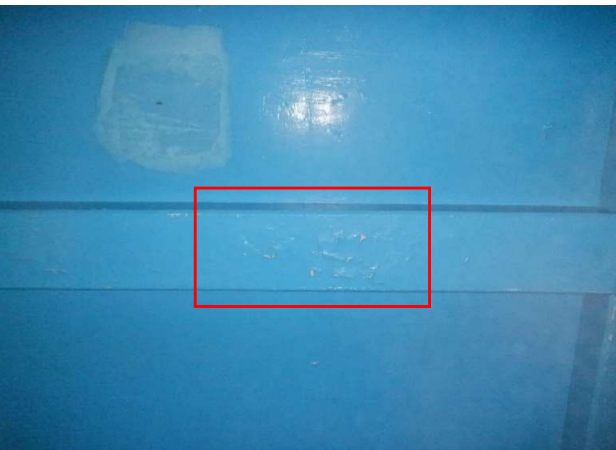
| 배수지1지 보 도막박리 | 배수지1지 보 도막박리 |

배수지 1지 내부에서 조사된 도장 손상, 도막박리의 경우 공용 중 부착력이 저하된 방수·방식 도장부에 청소 시 고압수가 접촉되면서 발생한 손상으로 배수지 시설물에 빈번히 발생하는 손상이므로 손상 확대 여부에 대한 주의관찰 후 일괄보수 하는 것이 바람직할 것으로 판단된다.

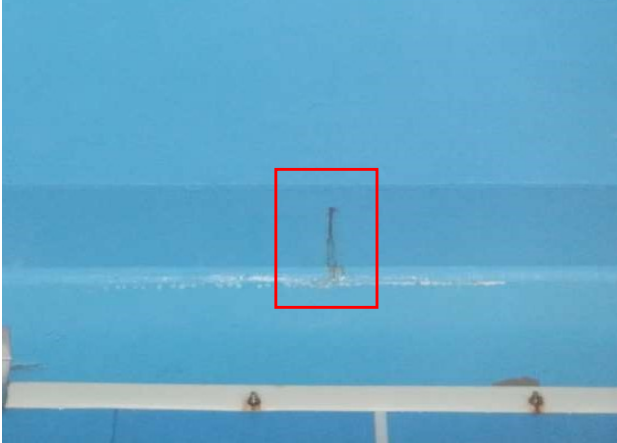
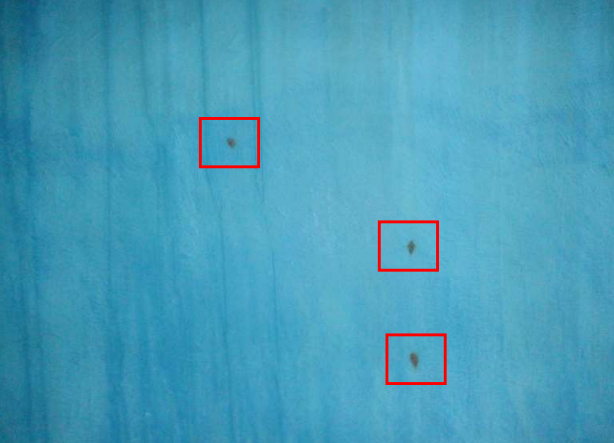
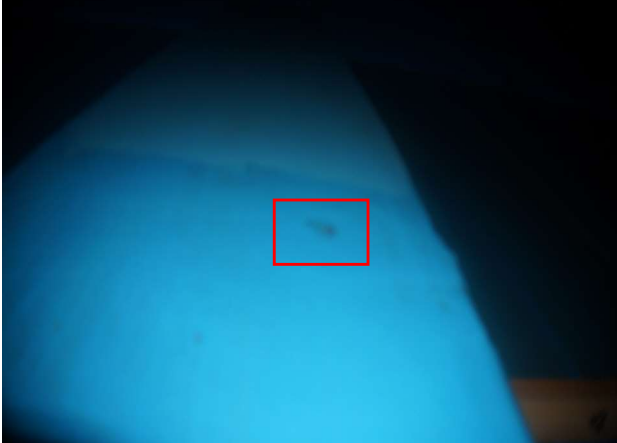
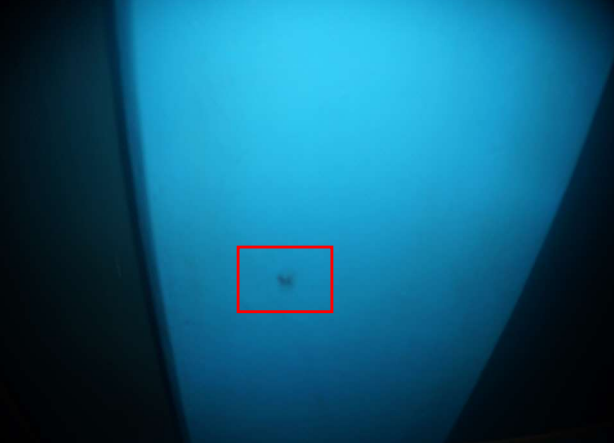
| 배수지1지 보 녹물 | 배수지1지 벽체 녹물 |
| 배수지1지 기둥 녹물 | 배수지1지 기둥 녹물 |

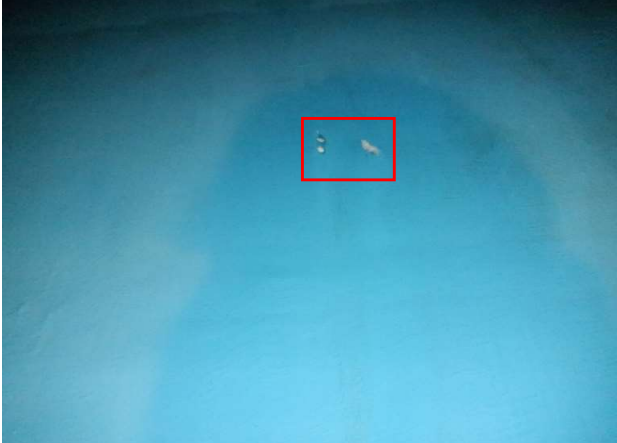
| 배수지1지 벽체 백태 | 배수지1지 벽체 균열(0.3mm미만) |

배수지 내부에 조사된 국부적인 백태의 경우 공용 중 건습작용에 의해 일부 발생한 상태로 현재 도장부 표면에 발생한 손상이므로 주의관찰을 통한 유지관리가 바람직할 것으로 사료된다.

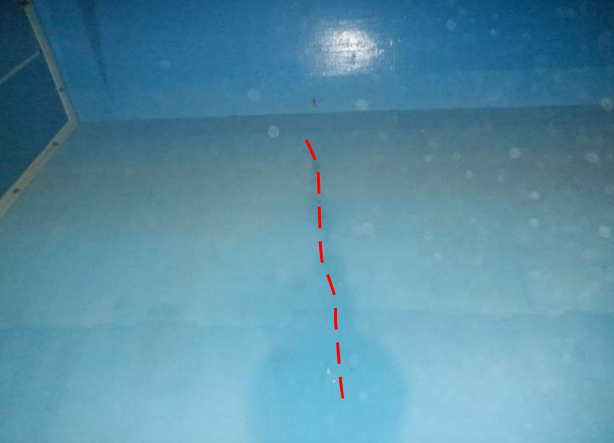
하부슬래브에 조사된 균열의 경우 시공초기 건조수축에 따른 균열이 반사되어 발생한 상태로 손상이 경미한 관계로 주의관찰이 요구된다.

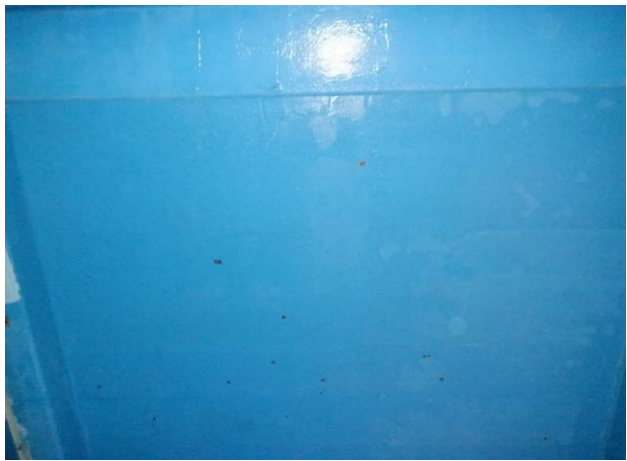
| 배수지2지 상부슬래브 녹물 | 배수지2지 상부슬래브 균열 (0.3mm미만) |

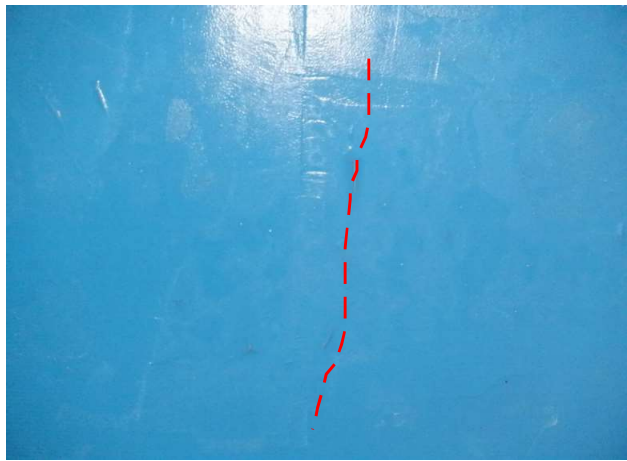
| 구분 | | 손상내용 | 단위 | 2021년 정밀안전점검 | 2024년 정밀안전점검 | 물량증감 | |
|---|---|---|---|---|---|---|---|
| 배수지<br>2지 | 상부슬래브<br>및 보 | 균열 (0.3mm미만) | m | 0.60 | 1.60 | ▲ | 1.00 |

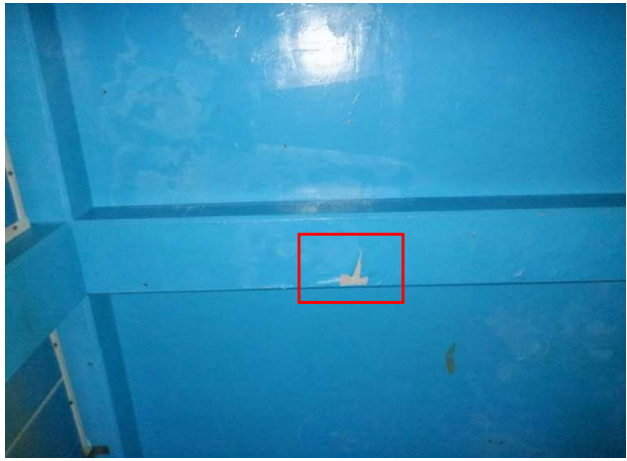
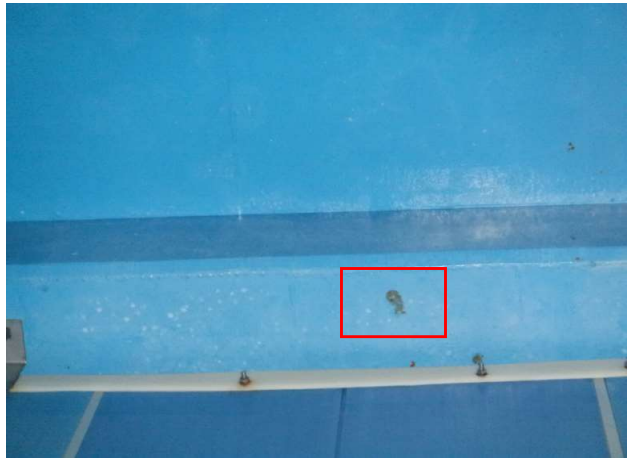
| 배수지2지 보 도막박리 | 배수지2지 보 녹물 |

주로 배수지 2지에서 발생한 균열(0.3mm미만), 기포, 녹물, 누수흔적, 도막박리, 백태 등의 손상들은 공용기간 증가, 담수접촉, 시공미흡, 부착력 저하 등에 따라 발생한 손상으로 대체적으로 1지와 유사하게 손상이 발생한 것으로 조사되었으며, 구조물에 미치는 영향은 없을 것으로 판단되므로 주의관찰이 요구된다.

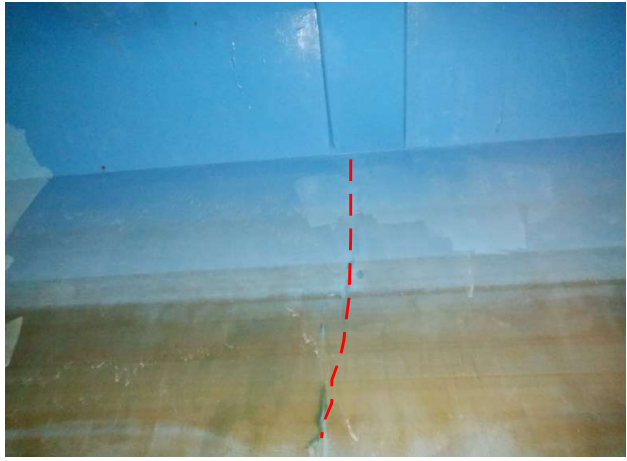
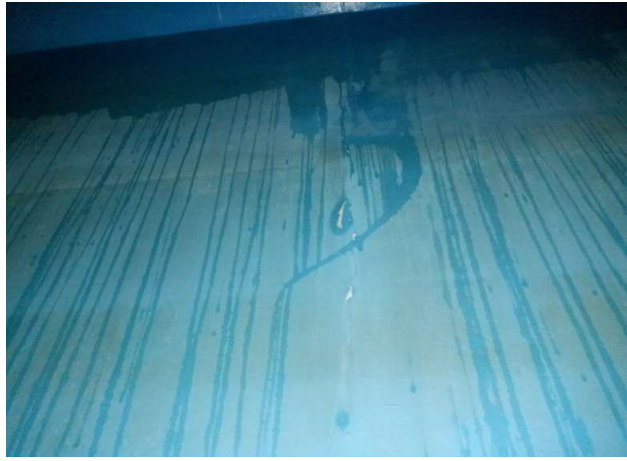
| 배수지2지 벽체 균열 (0.3mm미만) | 배수지2지 벽체 균열부 백태 |

| 구분 | | 손상내용 | 단위 | 2021년 정밀안전점검 | 2024년 정밀안전점검 | 물량증감 | |
|---|---|---|---|---|---|---|---|
| | 벽체 | 균열 (0.3mm미만) | m | 70.20 | 70.20 | = | 유사 |
| | | 균열부 백태 | m <sup>2</sup> | 4.10 | 4.10 | = | 유사 |

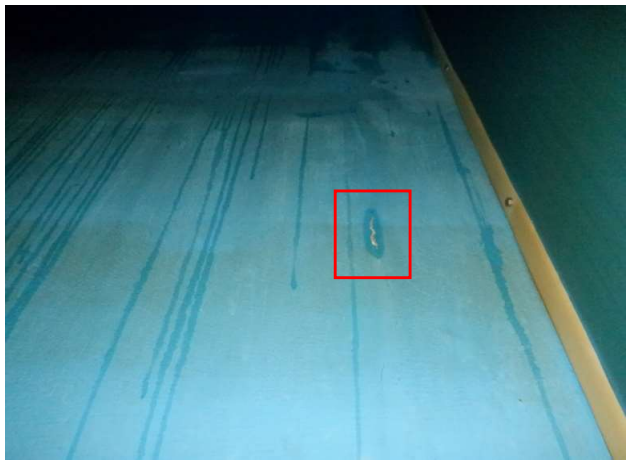
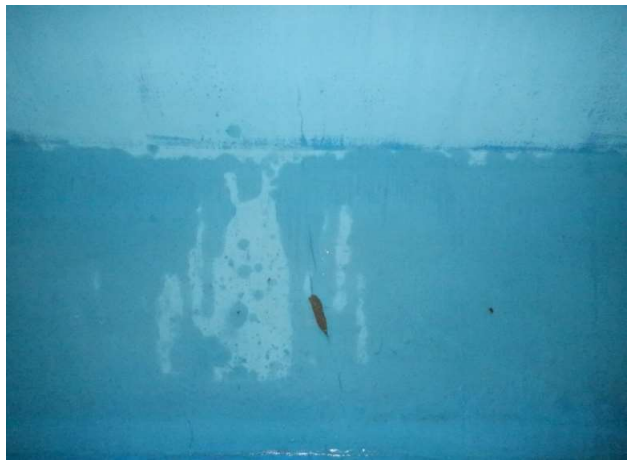
| <p>배수지2지 벽체 백태</p> | <p>배수지2지 벽체 도막박리/균열</p> |

| 구분 | | 손상내용 | 단위 | 2021년 정밀안전점검 | 2024년 정밀안전점검 | 물량증감 | |
|---|---|---|---|---|---|---|---|
| | | 도장박리, 균열 | m <sup>2</sup> | 0.21 | 0.21 | = | 유사 |

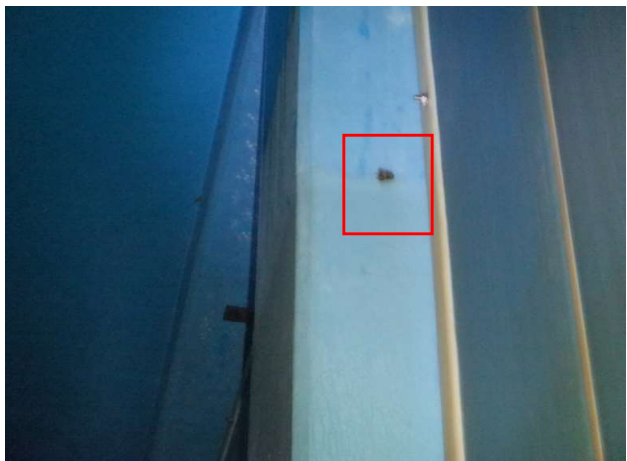
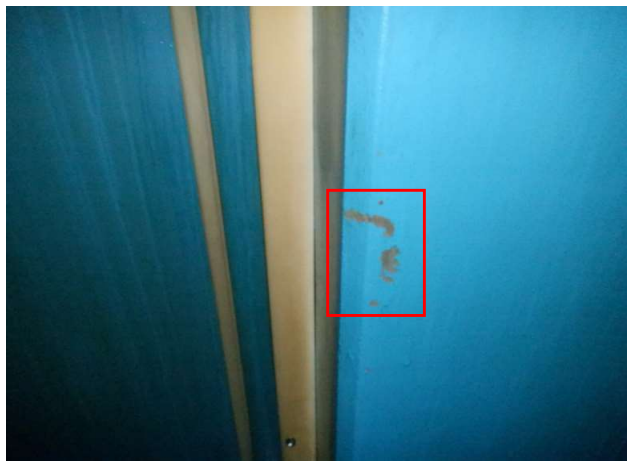
| <p>배수지2지 기둥 녹물</p> | <p>배수지2지 벽체 도막박리</p> |

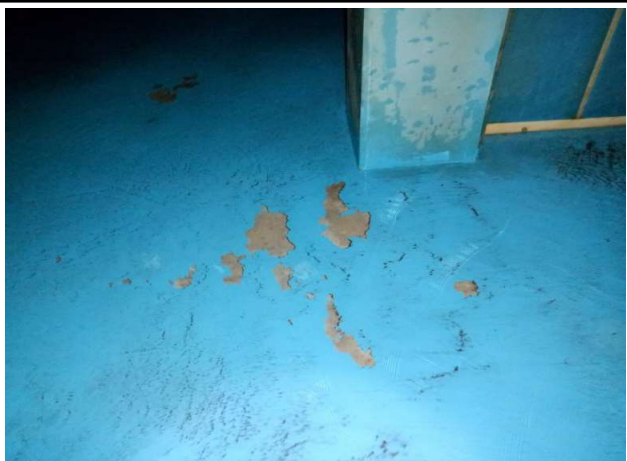
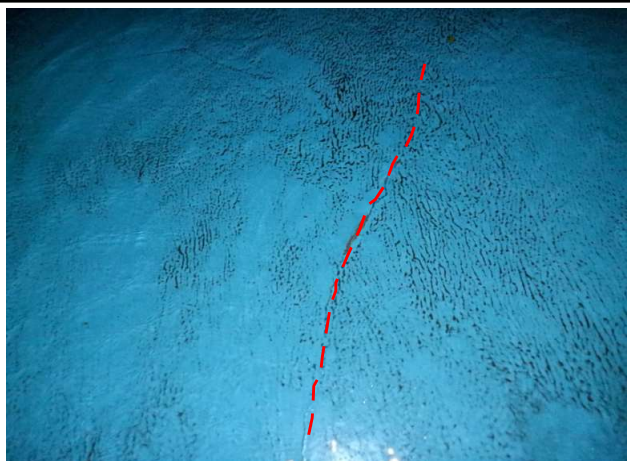
| <p>배수지2지 하부슬래브 도막박리</p> | <p>배수지2지 하부슬래브</p> |

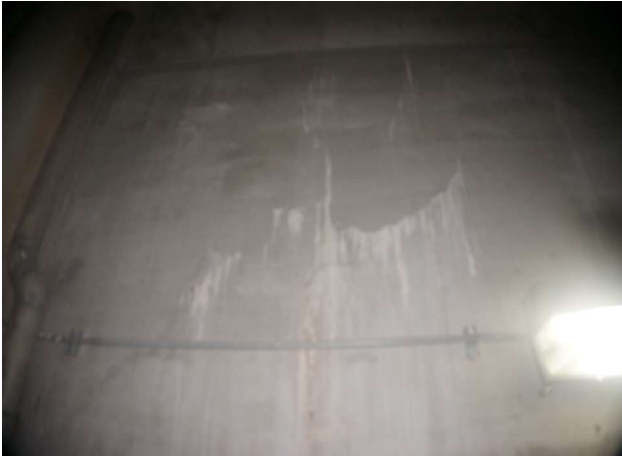
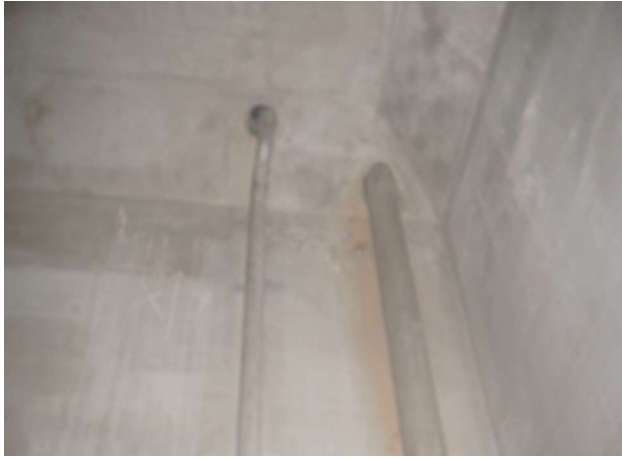
| 유출밸브실 벽체 백태 | 유출밸브실 벽체 누수/백태 |

| 구분 | 손상내용 | 단위 | 2021년 정밀안전점검 | 2024년 정밀안전점검 | 물량증감 | |
|---|---|---|---|---|---|---|
| | 누수, 백태 | m <sup>2</sup> | 2.97 | 2.97 | = | 유사 |

유 · 출입밸브실에서 발생한 주요 손상으로는 벽체의 개구부 모서리 응력집중과 건조수축에 의해 발생한 0.3mm미만의 균열 및 망상균열 및 균열부 외부수 침투에 의한 백태가 조사되었으며, 이밖에 부재 신축에 의한 신축이음부 파손과 균열부를 통한 외부수 유입(누수)가 일부 조사되었다. 또한 밸브의 진동으로 인한 베드 균열 및 파손 등이 조사되었다.

밸브실에서 조사된 누수흔적 및 누수는 방지할 경우 2차 손상이 발생할 수 있으므로 주입보수가 필요한 상태이며, 신축이음부 파손, 실링재 파손 또한 적절한 보수가 필요할 것으로 판단된다. 또한, 베드의 균열 파손도 추후 손상이 진행될 가능성이 있으므로 주입보수 및 단면보수를 통한 유지관리가 필요할 것으로 판단된다.

| 구분 | 손상내용 | 단위 | 손상물량 | 보수·보강 방안 | 우선순위 |
|---|---|---|---|---|---|
| | 누수, 백태 | m <sup>2</sup> | 2.97 | 주입보수 [성능회복] | 2순위 |

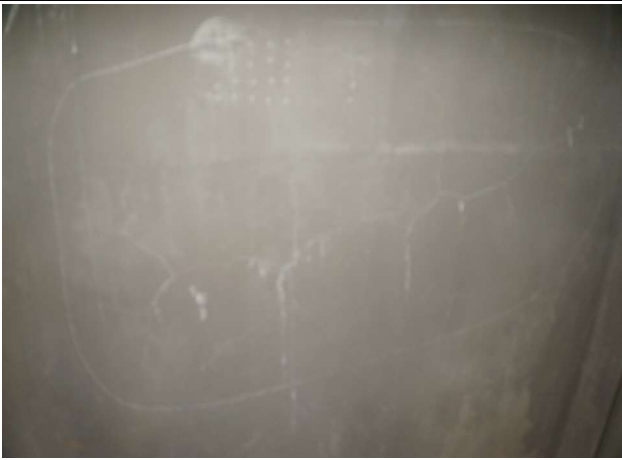
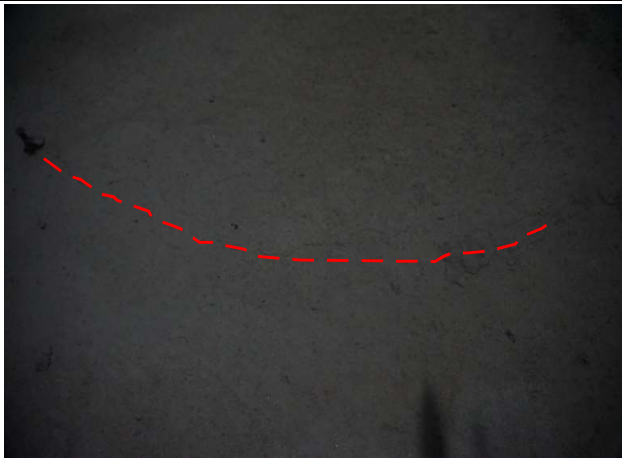
| 유출밸브실 벽체 망상균열, 백태 | 유출밸브실 하부슬래브 균열(0.3mm미만) |

| 구분 | 손상내용 | 단위 | 2021년 정밀안전점검 | 2024년 정밀안전점검 | 물량증감 | |
|---|---|---|---|---|---|---|
| 유출<br>밸브실 | 균열 (0.3mm미만) | m | 4.00 | 4.00 | = | 유사 |
| | 망상균열, 백태 | m <sup>2</sup> | 0.50 | 0.50 | = | 유사 |

금회 조사된 균열 및 백태 유출입밸브실 전 부재 표면에 시공된 방수마감모르타르에서 발생한 손상으로서 모재에 미치는 영향은 적을 것으로 판단되나, 추가 손상 발생 방지를 위해 규모에 따른 보수를 실시하여 관리하는 것이 바람직 할 것으로 판단된다.

| 구분 | 손상내용 | 단위 | 손상물량 | 보수·보강 방안 | 우선순위 |
|---|---|---|---|---|---|
| 유출<br>밸브실 | 균열 (0.3mm미만) | m | 4.00 | 표면보수 [성능회복] | 2순위 |
| | 망상균열, 백태 | m <sup>2</sup> | 0.50 | 표면보수 [성능회복] | 2순위 |

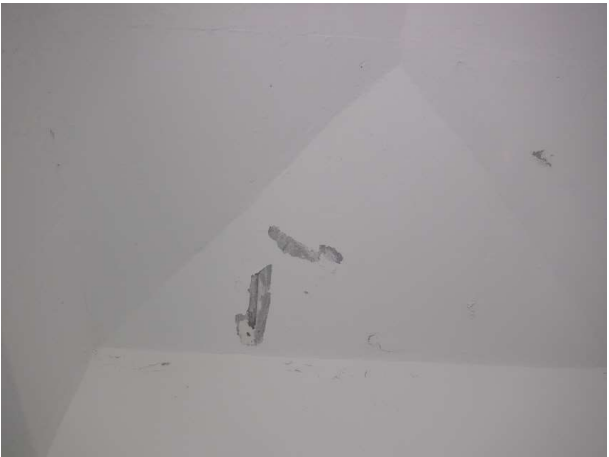
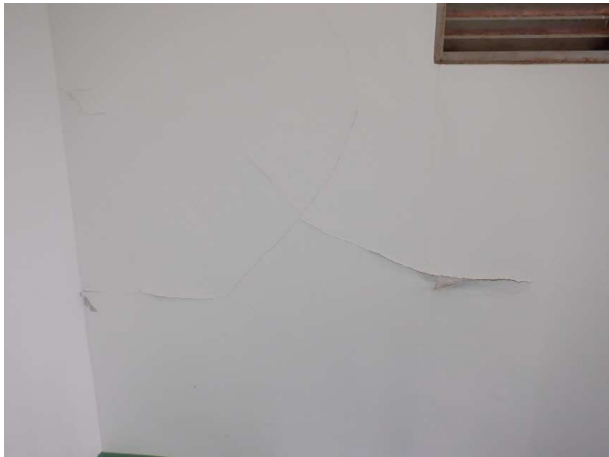
| 검수실 내부 상부슬래브 도장박리 | 검수실 내부벽체 도장박리 |

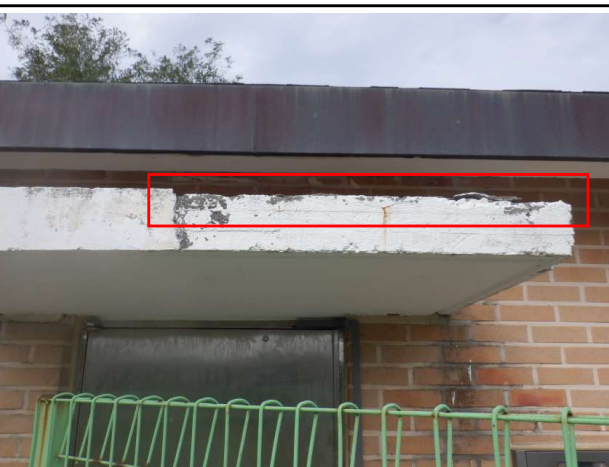
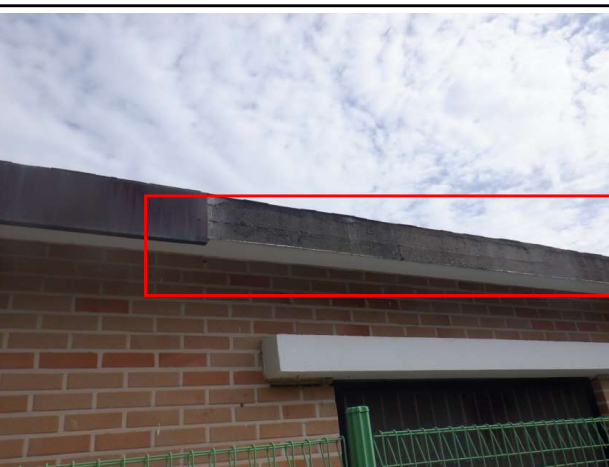
| 검수실 외부 모르타르박락 | 검수실 외부 마감재손상 |

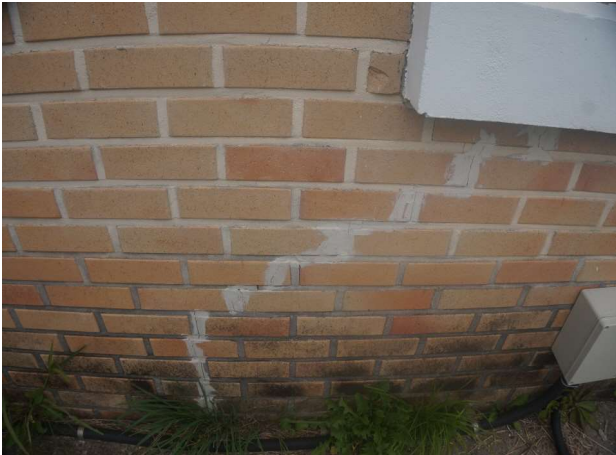
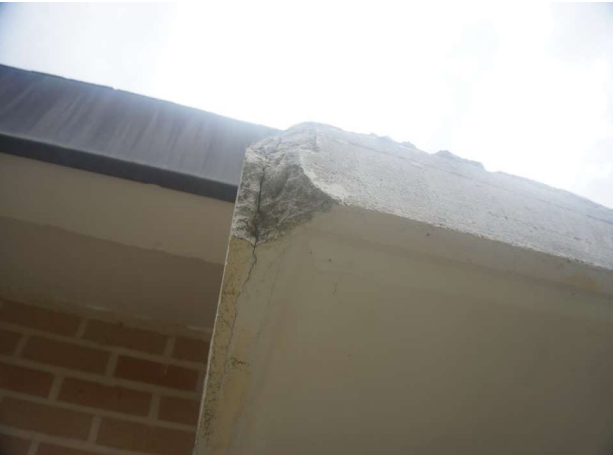
| <p>통합검수실 외부벽체 계단식 균열</p> | <p>통합검수실 외부 몰탈박락</p> |

| 구분 | 손상내용 | 단위 | 2021년 정밀안전점검 | 2024년 정밀안전점검 | 물량증감 | |
|---|---|---|---|---|---|---|
| | 계단식 균열 | m | — | 1.2 | ▲ | 1.2 |

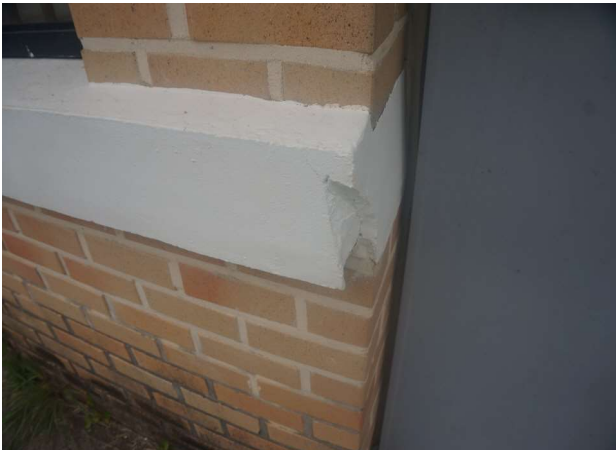
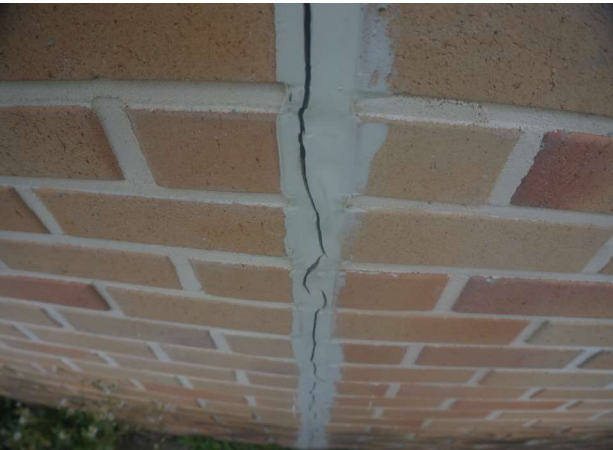
| <p>통합검수실 외부 모르타르 파손</p> | <p>통합검수실 시공이음부 파손</p> |

통합검수실(밸브, 전기실) 내·외부에서 조사된 공용중 열화에 의한 도장손상, 부재 신축에 의한 신축이음부 파손 및 실링재 이격, 건조수축에 의한 균열, 조적균열, 외력에 의한 마감재손상은 소규모의 경미한 상태로서 구조물에 미치는 영향은 적을 것으로 판단되므로 주의관찰을 통한 유지관리가 필요할 것으로 판단된다.

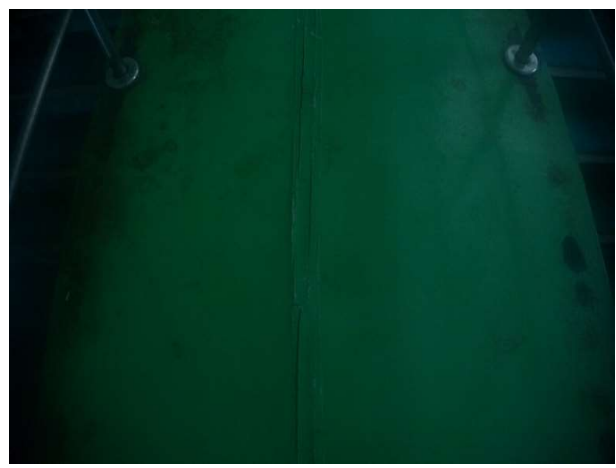
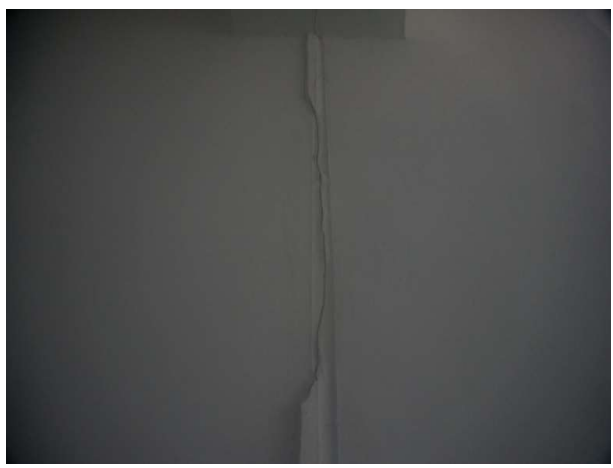
| <p>통합검수실 내부바닥슬래브 실링재 균열</p> | <p>통합검수실 내부벽체 이음부 파손</p> |

| 구분 | 손상내용 | 단위 | 2021년 정밀안전점검 | 2024년 정밀안전점검 | 물량증감 | |
|---|---|---|---|---|---|---|
| | 실링재 균열 | m | 10.00 | 10.00 | = | 유사 |

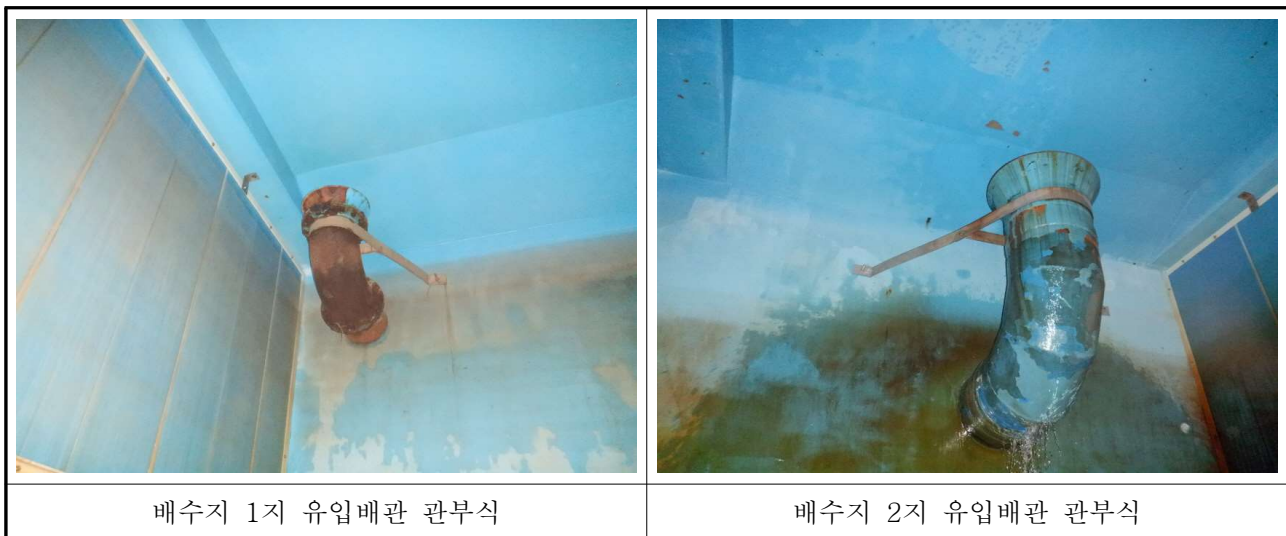
【사진 3.6】 기전설비 손상사진

외관조사결과 2022년 정밀안전점검 시 확인된 관부식이 조사되었다.

기계설비에서 조사된 관부식 내부 담수접촉과 내·외부 온도차에 의한 결로 등 습윤 환경에 의해 발생한 것으로 판단된다.

기계설비에서 발생한 손상들은 시설물을 공용하는데 문제가 없을 것으로 판단되며, 추후 향내 청소 시 녹제거 및 도장보수가 필요할 것으로 판단된다.

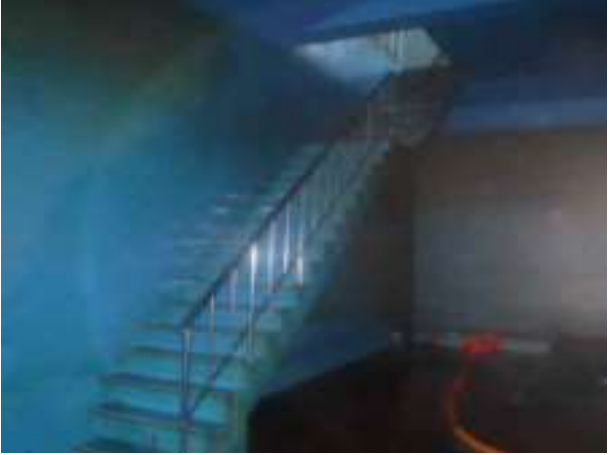
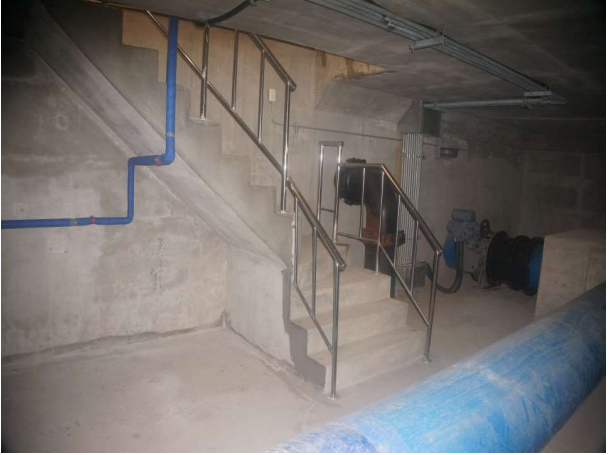
추락방지시설은 손상이 없는 양호한 상태로 “a” 등급으로 평가되었다.

| 배수지 내부 안전난간 상태양호 | 밸브실 안전난간 상태양호 |
