# 화성봉담2 배수지

## 1.1 시설물 현황

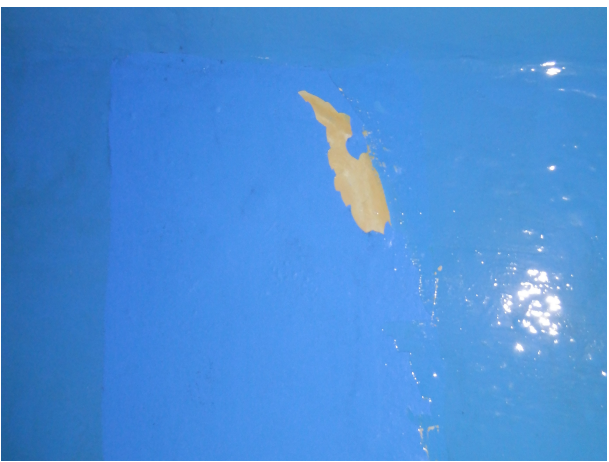
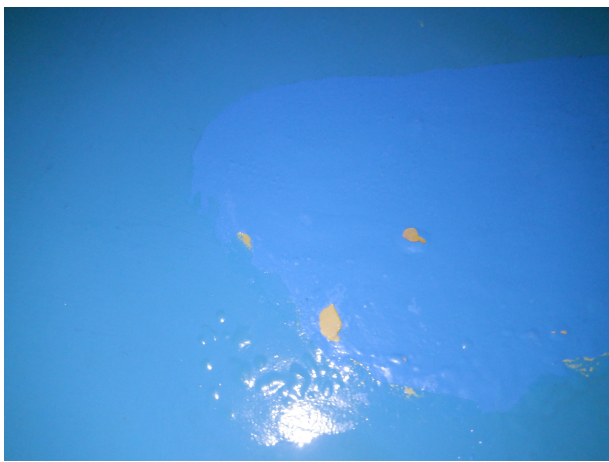
| 배수지 1지 바닥슬래브 도장박리, 박락 | 배수지 1지 바닥슬래브 도장박리, 박락 |

배수지 1지 내부에서 조사된 도장 박리의 경우 공용 중 부착력이 저하된 방수·방식 도장부에 청소 시 고압수가 접촉되면서 진전되어 발생한 상태로 배수지 시설물에 빈번히 발생하는 손상이므로 현시점에서의 보수보다는 주의관찰 후 일괄보수 하는 것이 바람직할 것으로 판단된다.

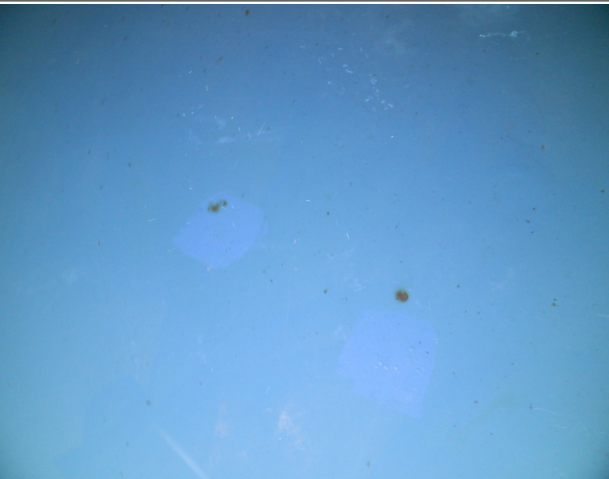
| 배수지1지 바닥슬래브 녹 | 배수지1지 바닥슬래브균열(0.3mm미만) |

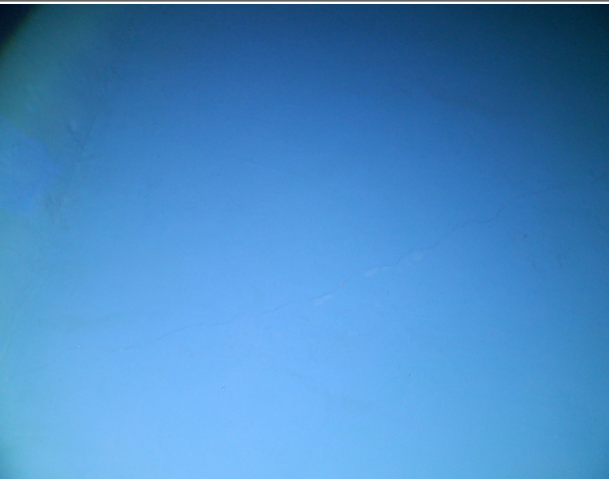
벽체, 하부슬래브에 조사된 균열 및 균열 부 백태의 경우 건조수축에 의한 균열이 방수도장 실시 후 반사되어 나타난 양상으로 균열 5개소중 4개소에서 건습작용으로 인한 백태가 발생한 상태이지만 구조물에 주는 영향은 미미한 상태이므로 주의관찰이 바람직할 것으로 판단된다.

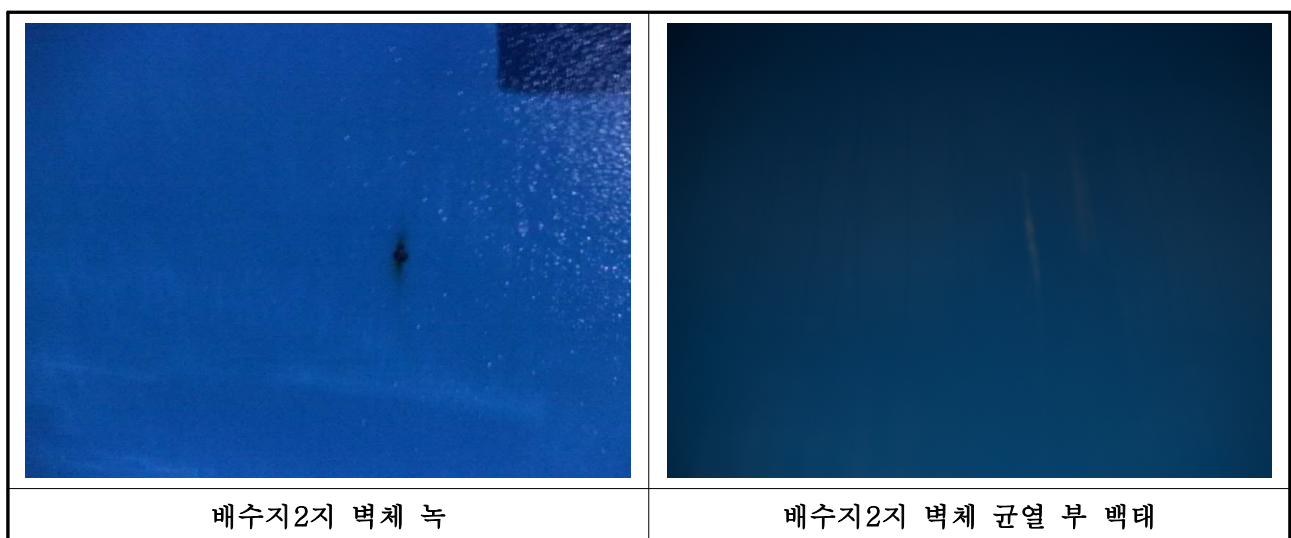
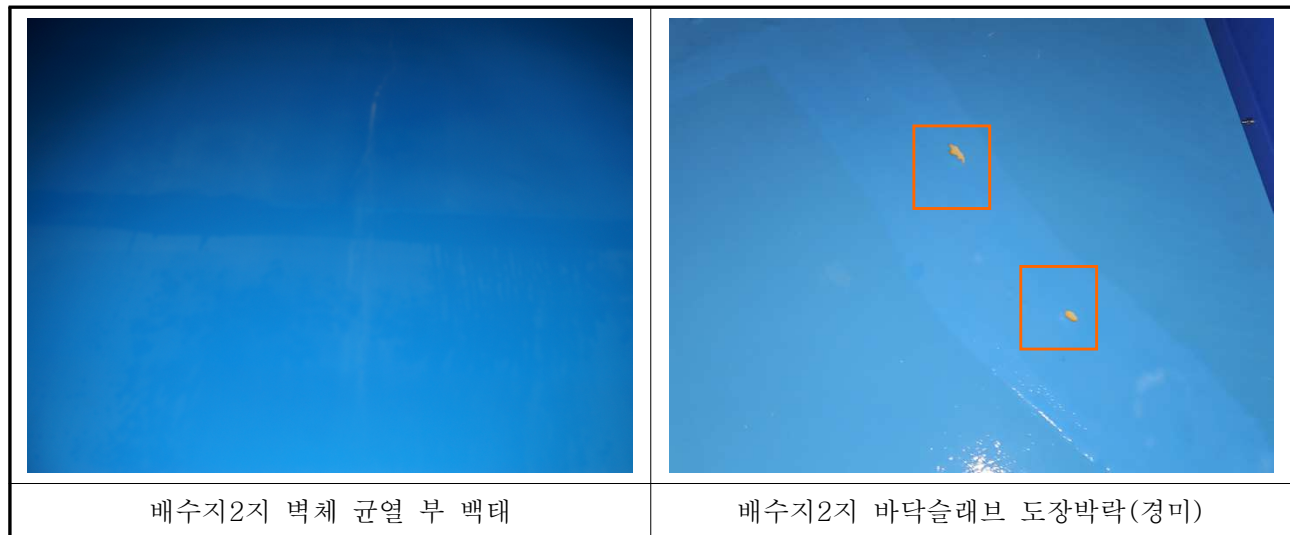
【사진 3.3】 배수지 2지 손상사진

주로 배수지 2지에서 발생한 녹, 도장손상, 균열 부 백태 등의 손상들은 공용기간 증가, 담수접촉, 시공미흡, 부착력 저하 등에 따라 발생한 손상으로 대체적으로 1지와 유사하게 손상이 발생한 것으로 조사되었으며, 구조물에 미치는 영향은 없을 것으로 판단되므로 주의 관찰이 요구된다.

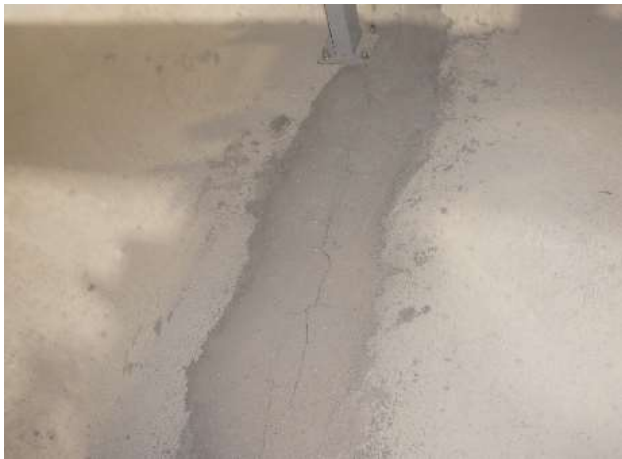
| 밸브실 지하1층 상부슬래브 상태양호 | 밸브실 지하1층 바닥슬래브 이음부 이격 |

본 시설물의 경우 경우 1~2지 배수지가 맞대어 시공되어 있는 상태로 설계 시 그에 따른 신축량 분담을 위해 구조물에 신축이음을 두어 구조물에 대한 손상을 억제하며, 이음면에 실링재를 설치한다. 따라서 이런 구조물들의 경우에는 빈번히 이음면의 실링재 이격이 발생되는 바 현재 이를 통한 누수의 발생은 없는 상태이므로 주의관찰이 바람직한 상태이다.

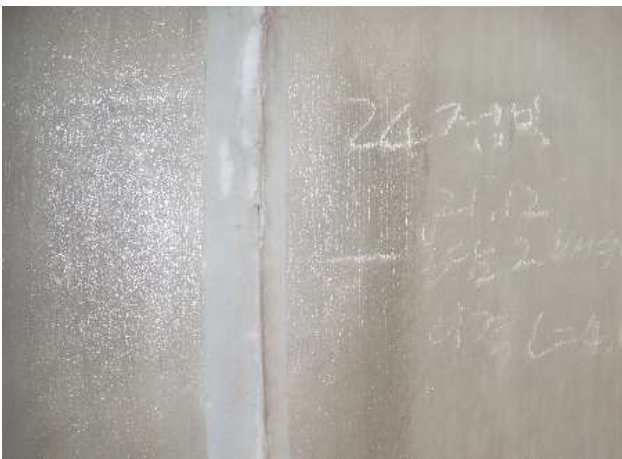
| 밸브실 지하1층 벽체 이격 | 밸브실 지하1층 벽체 백태 |

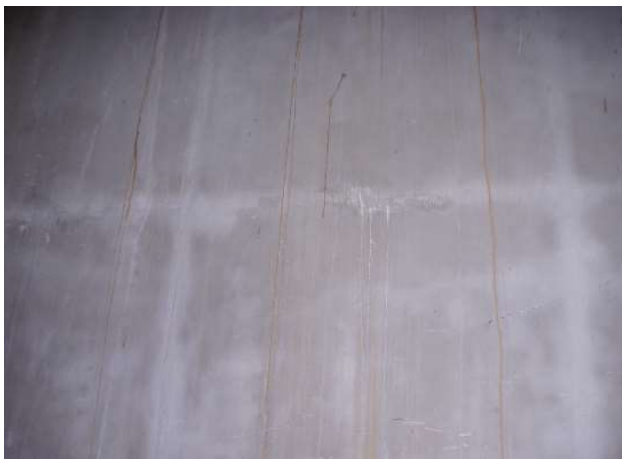
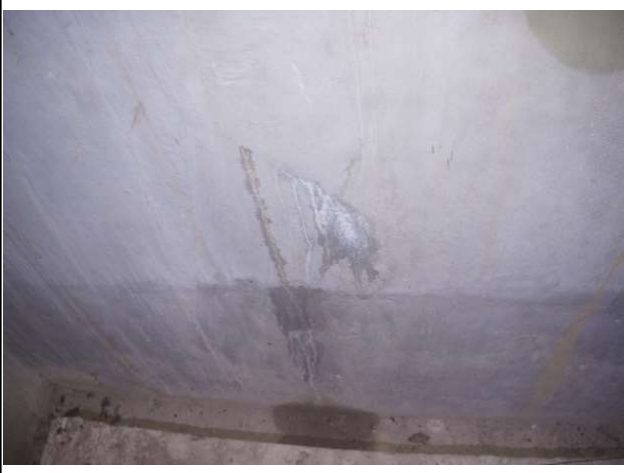
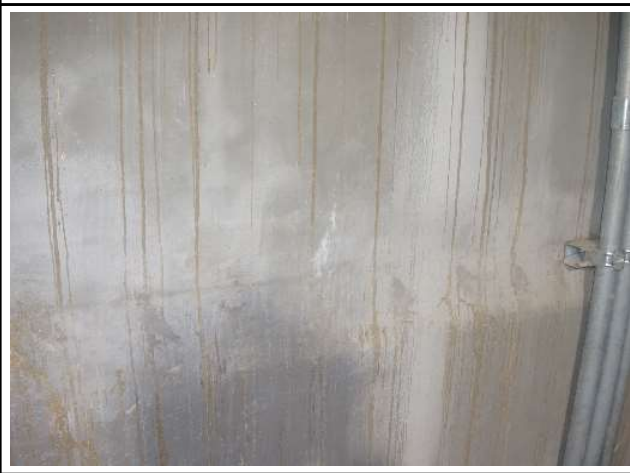
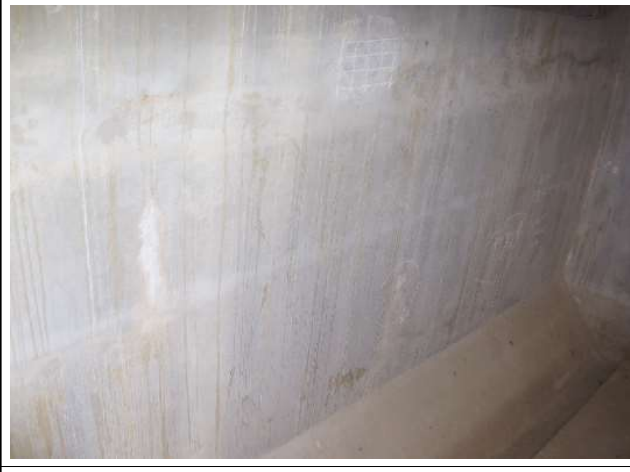
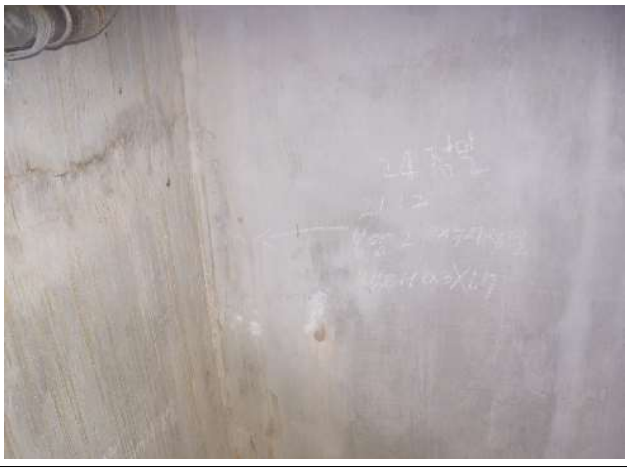
| 밸브실 지하1층 벽체 백태 | 밸브실 지하1층 벽체 백태 |
| 밸브실 지하2층 벽체 백태 | 밸브실 지하2층 벽체 백태 |

밸브실 내부에 조사된 균열 부 백태 및 표면백태의 경우 공용 중 습기접촉 및 미세균열을 통한 배면수 유입에 따른 손상으로 확인한 누수는 없는 상태이므로 표면보수가 요구된다.

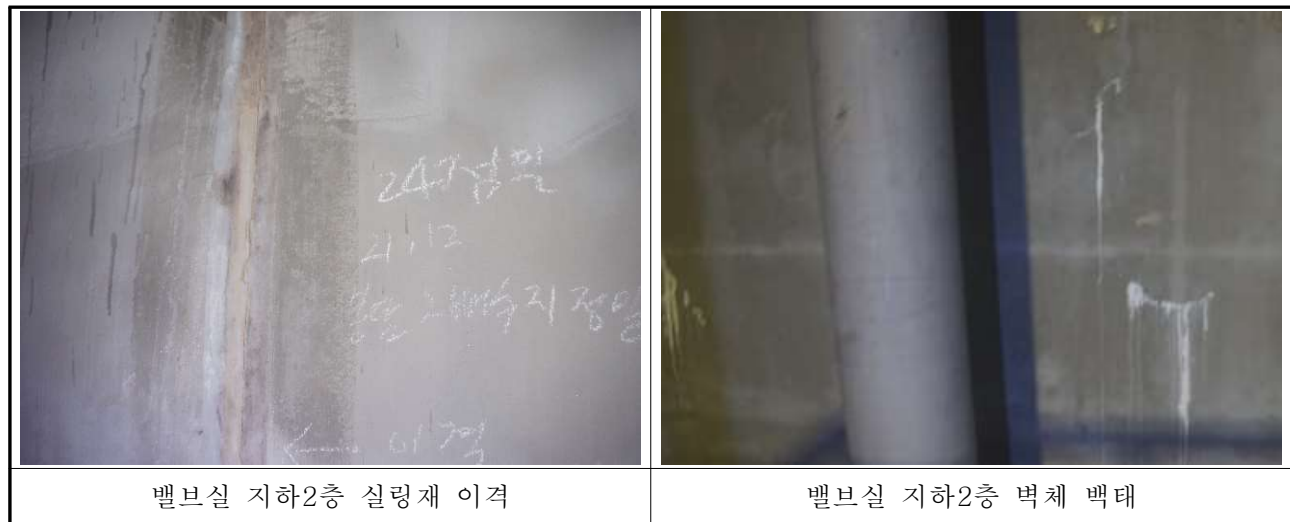
밸브실 지하2층 실링재 이격

밸브실 지하2층 벽체 백태

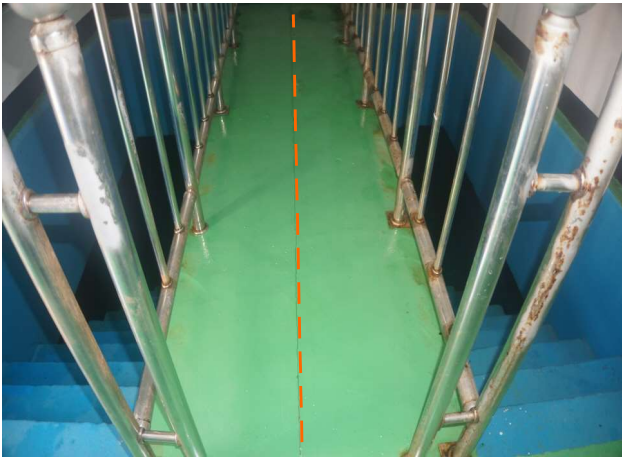
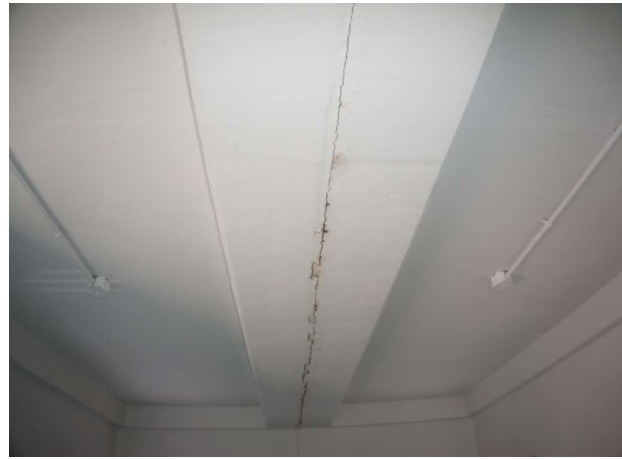
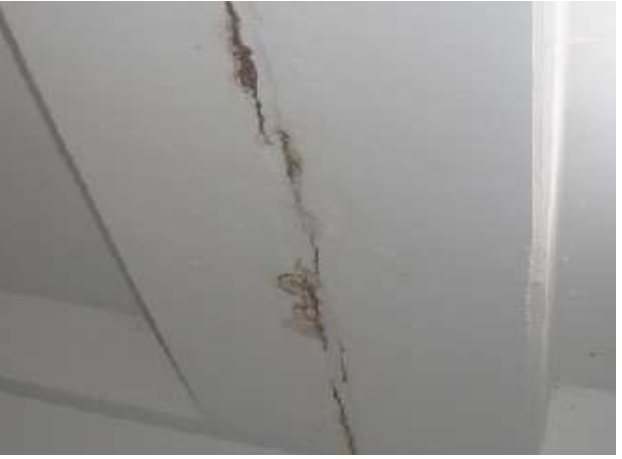
| 1층 건축물 내부 바닥슬래브 이음부 실링재 이격 | 1층 건축물 내부 보 이음부 실링재 이격 |
| 1층 건축물 내부 보 이음부 누수 | 1층 건축물 내부 천장슬래브 도장박락 |

건축물 내부에 조사된 접합부, 실링재 이격의 경우 구조적인 손상은 아니며, 이음면에 빈번히 발생하는 손상이지만 이를 통한 누수 양상이 2개소 조사되어 옥상 방수층 재시공이 필요한 상태이므로 이와 병행하여 실링재 재설치가 필요한 상태이다.

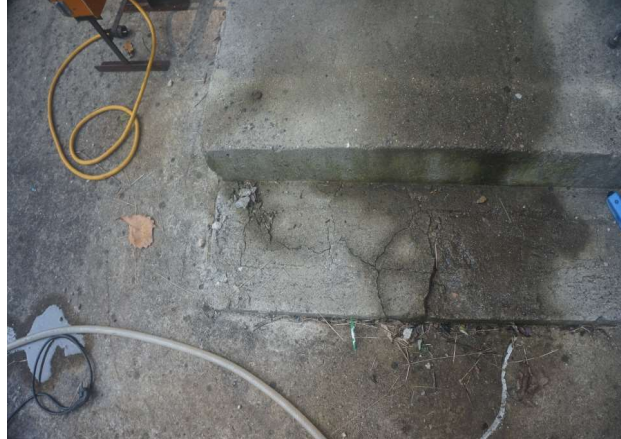
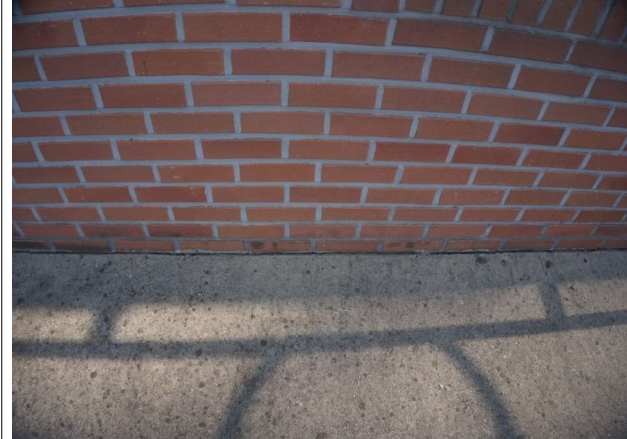
| <p>건축물 외부 출입부 계단 모르타르 파손</p> | <p>건축물 외부 이격</p> |

균열(0.3mm이상), 계단 몰탈 파손 등은 공용기간 증가 및 토사 다짐미흡 등에 의한 토사 침하에 의하여 무근콘크리트에 발생한 손상으로 배수지 및 건축시설물 구조체에 주는 영향은 없을 것으로 판단되므로 공사 완료 시점에서 적절한 조치가 필요한 상태이다.

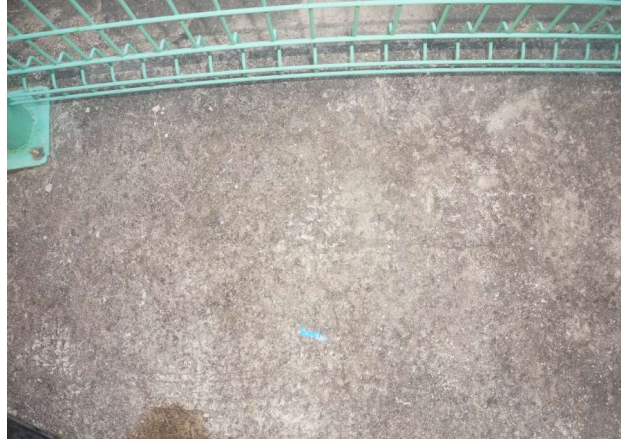
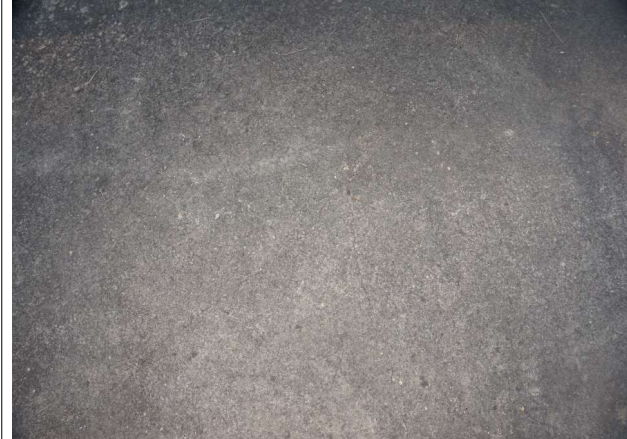
| <p>건축물 외부 바닥 균열(0.3m이상)</p> | <p>건축물 외부 바닥 균열(0.3m이상)</p> |

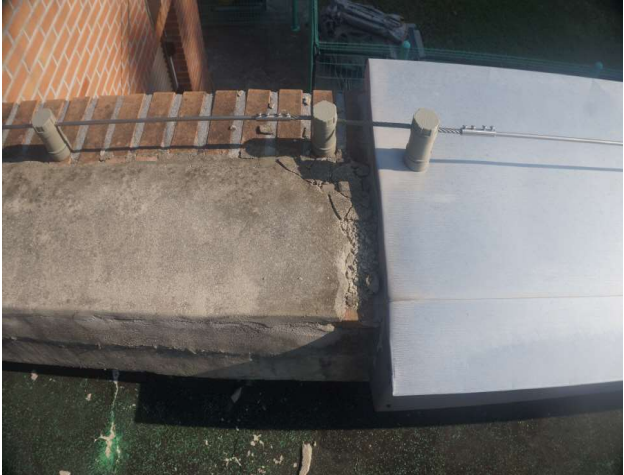
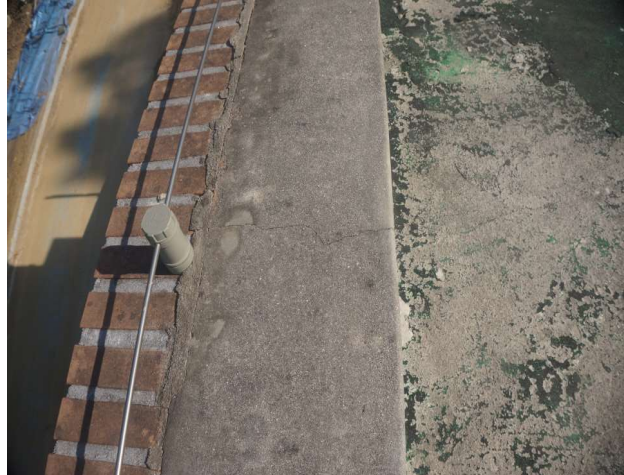
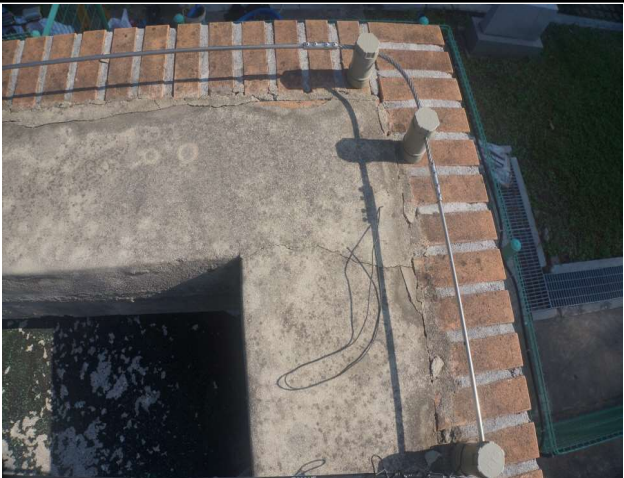
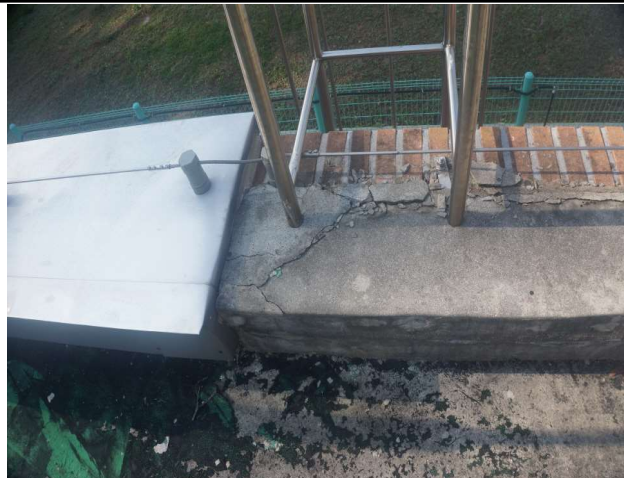
| <p>건축물 옥상층 파라펫 몰탈 박리, 박락</p> | <p>건축물 옥상층 파라펫 균열(0.3mm미만)</p> |
| <p>건축물 옥상층 파라펫 균열(0.3mm이상)</p> | <p>건축물 옥상층 파라펫 몰탈 박리, 박락</p> |

옥상층 파라펫에 조사된 균열 및 몰탈박리, 박락의 경우 외기노출, 우수접촉, 시공 시 다짐미흡에 의한 복합적인 원인에 따라 발생한 손상으로 구조부재가 아닌 관계로 대상 시설물에 주는 영향은 미미한 상태이지만 방수층 공사 전 몰탈보수를 병행하여 유지관리를 실시하는 것이 장기적인 측면에서 적합할 것으로 판단된다.

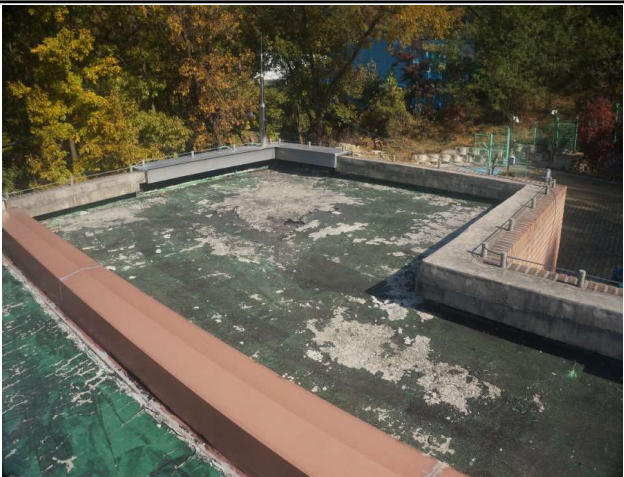
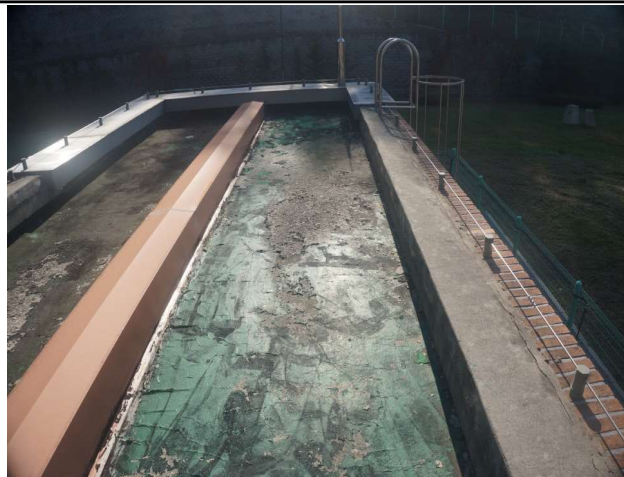
| <p>건축물 옥상 방수층 열화(전반적)</p> | <p>건축물 옥상 방수층 열화(전반적)</p> |

| 부 재 | 점 검 항 목 | 금회 주요 손상사진 |
|---|---|---|
| | 옥상층 방수가 전반적으로 열화된 상태이므로 방수층 재시공 실시 후 재손상 발생 여부에 대한 지속관찰이 필요함. | |

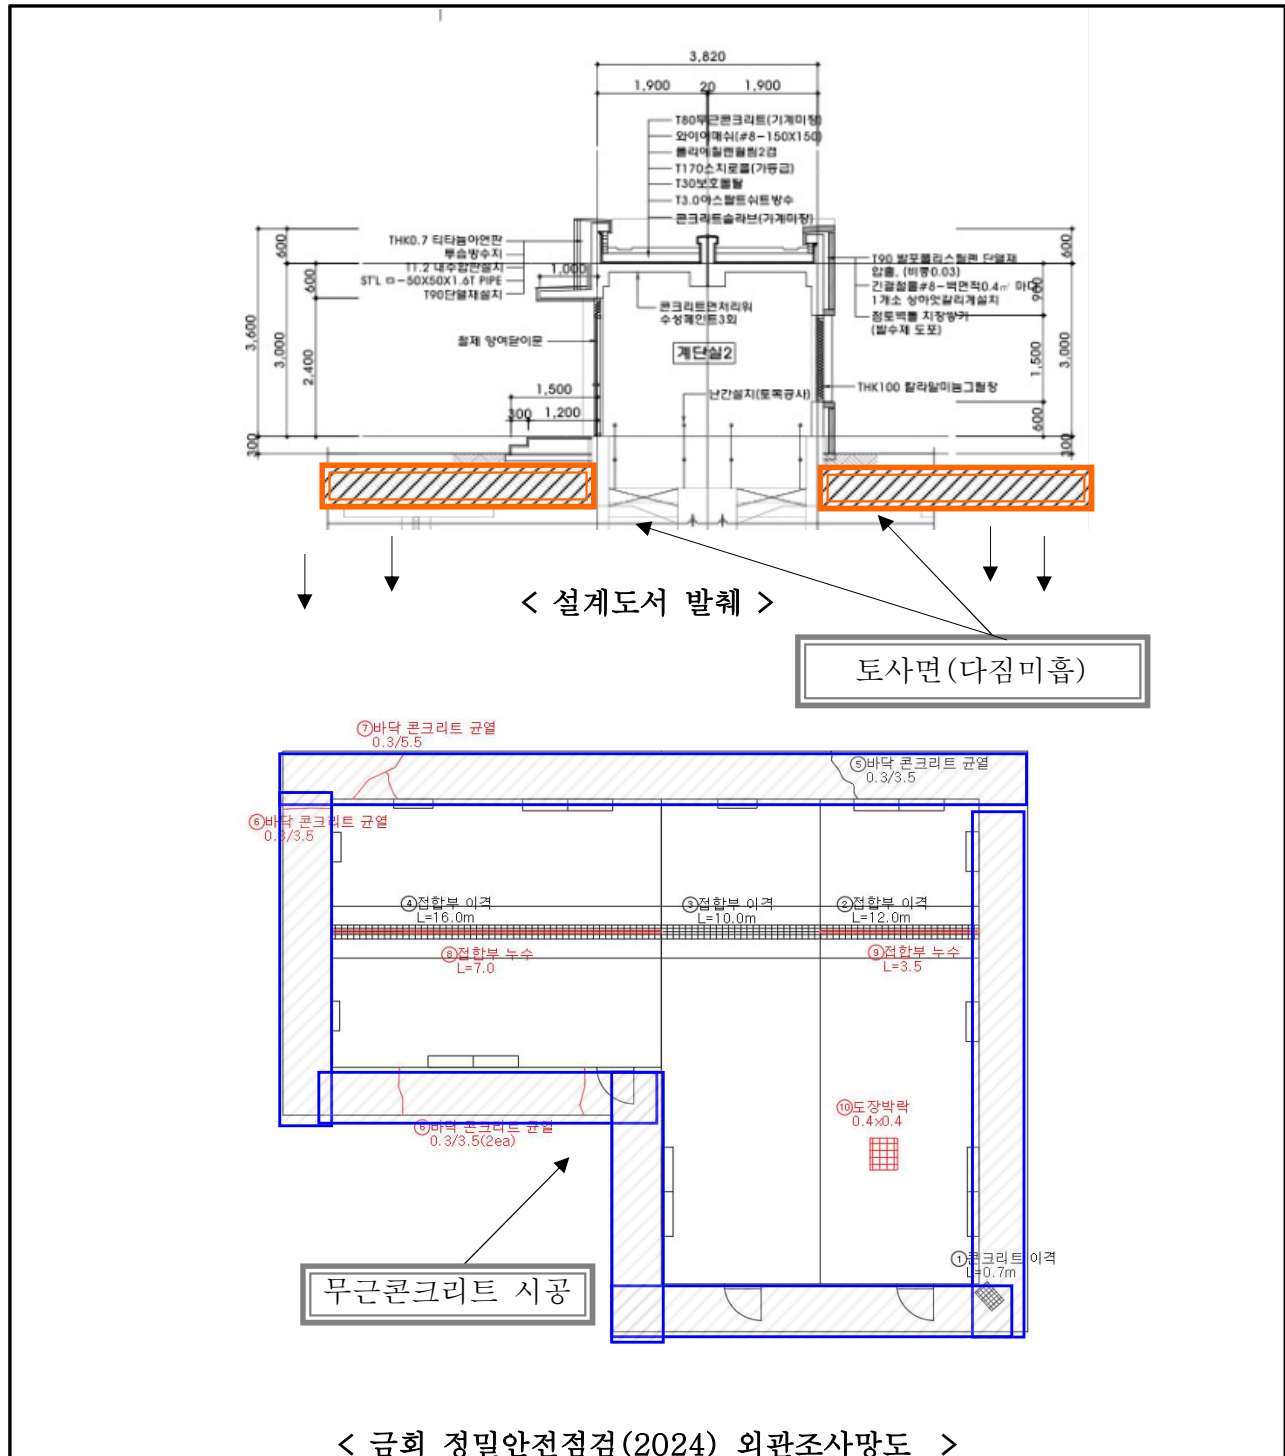
【그림 3.1】 대상 건축시설물의 손상원인(현황도)

대상 건축구조물의 경우 배수지와 일체되어 있는 구조물로 배수지 자체가 기초의 역할을 하는 구조형식으로 이루어져 있다. 따라서 외부에 조사된 주변 이격, 바닥 콘크리트 이격, 균열(0.3mm이상), 계단 몰탈 파손 등은 공용기간 증가 및 토사 다짐미흡 등에 의한 토사 침하에 의하여 무근콘크리트에 발생한 손상으로 배수지 및 건축시설물 구조체에 주는 영향은 없을 것으로 판단되므로 공사 완료 시점에서 적절한 조치가 필요한 상태이다.

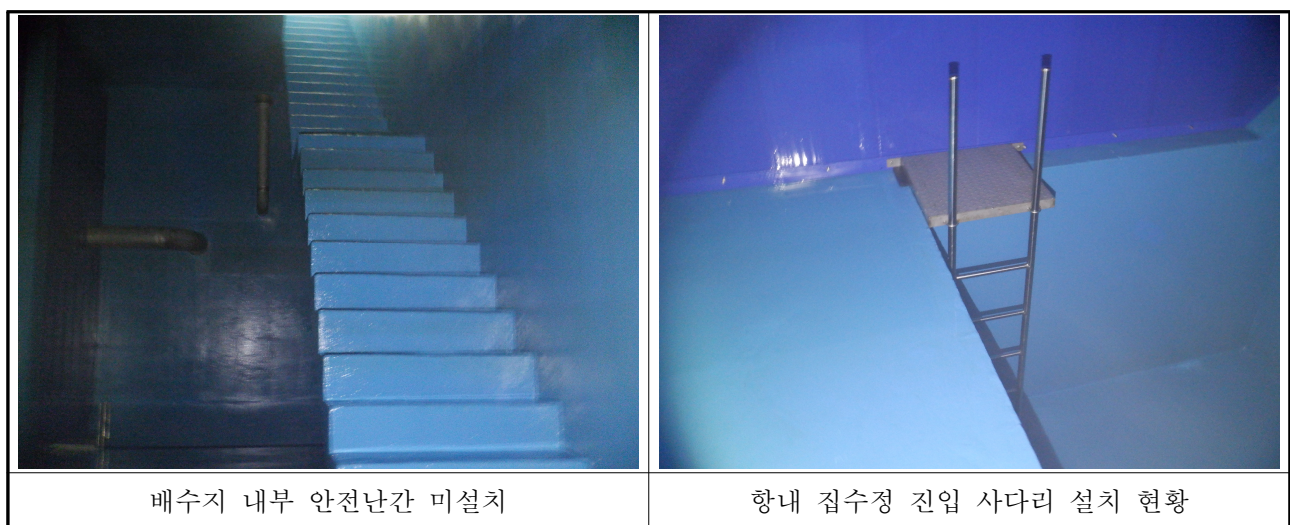
【사진 3.8】 안전시설(점검로) 손상사진

본 시설물은 매립형식으로 안전시설로는 밸브실 계단의 난간과, 건축시설물의 옥상층 진입사다리 등이 설치되어 있다. 다만, 항내의 난간이 미설치된 상태로 조사되었다.

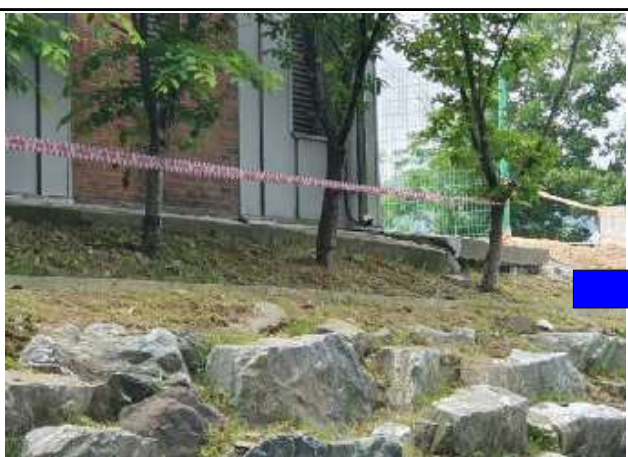
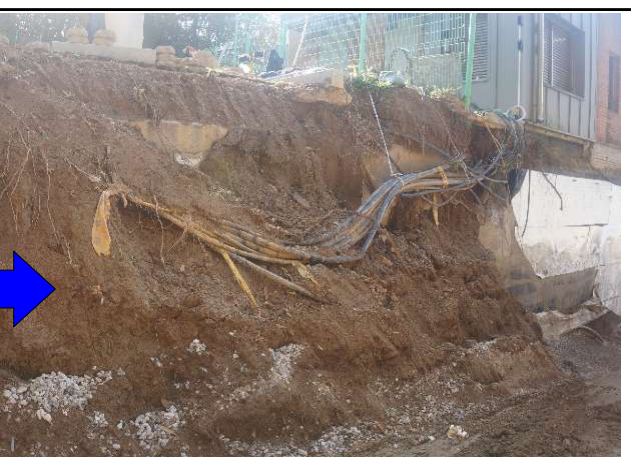
화성봉담2 배수지의 기타 부대시설의 경우 장내포장과 배수지 주변으로 사면, 펜스 및 배수로, 보강토 옹벽 등이 있는 상태로 2024년(상반기) 정기안전점검 실시 전에 옹벽 상부 토사유실 및 옹벽 파손이 발생 되어 보수·보강 공사가 감행되고 있는 것으로 확인되었다. 따라서 관련자료(상리배수지 구조물 보수공사 도면(2024.12))를 협조받아 아래 그림[3.1]에 첨부하였으며, 금차 정밀안전점검 시 기존 사면 토사굴착 및 반출이 진행된 상태이며, 당초 보강토 옹벽에서 RC옹벽으로 시공이 진행 중인 상태로 면밀한 조사가 불가하여 금회 작업 진행 시 현황 사진을 첨부하여 정리하였다.

| <p>토사유실에 의한 침하[2024년 상반기 정기]</p> | <p>공사 중 현황 토사 굴착 및 반출[2024년 하반기 정밀]</p> |
