# 화성봉담2 지구외 배수지 송수관로

# 제 1 장 시설물 개요

| 구 분 | 내 용 | 구 분 | 내 용 |
|---|---|---|---|
| 시설물명 | 화성봉담2 지구외 배수지<br>송수관로 | 시설물번호 | WS2019-0000053 |

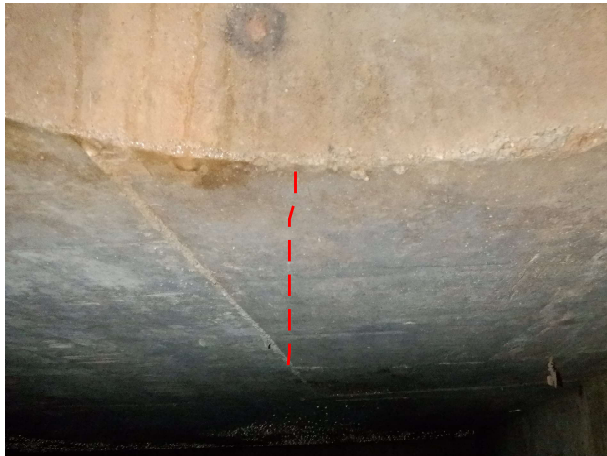
| FS-D2 상부슬래브 | 균열(0.3mm이상) | FS-V2, V3 | 상부슬래브 파손 |

- 밸브실 내부에서 조사된 백태의 원인으로는 DS-V25 상부슬래브 설비 설치를 위한 천공부 우수유입, ES-A1, DS-D1 벽체의 경우 표면부 공용 중 건습작용에 의한 것으로 해당 부재가 내력벽인 것을 감안하여 내구성 확보 차원에서의 표면보수가 필요할 것으로 판단된다.
- 또한 FS-D2에서 조사된 국부적인 균열(0.3mm이상)의 상부슬래브 하면에서 조사되었으며 이는 건조수축 및 수화열에 의한 손상으로 구조적인 손상은 아닌 것으로 판단되지만 균열폭이 0.3mm 이상인 것을 고려하여 주입보수가 요구된다.
- 한편, 단면손상의 경우 박락, 철근노출 등이 조사되었으며, 이는 시공미흡(피복부족), 다짐부족, 공용 중 점검자의 점검장비 투입등에 따른 외부충격에 의한 것으로 판단되며, 방치 시 2차적인 손상 발생 및 손상진전이 우려되므로 면보수(단면보수, 단면보수(방청)을 통한 유지관리가 바람직할 것으로 판단된다.

| 부재명 | 손 상 내 용 | 보수<br>단위 | 손상<br>물량 | 보수<br>물량 | 보수보강 방안 | 단가(원) | 공사비 | 우선<br>순위 |
|---|---|---|---|---|---|---|---|---|
| FS-D2 | 균열(0.3mm 이상) | m | 0.60 | 1.00 | 주입보수 | 23,214 | 23,214 | 1 |

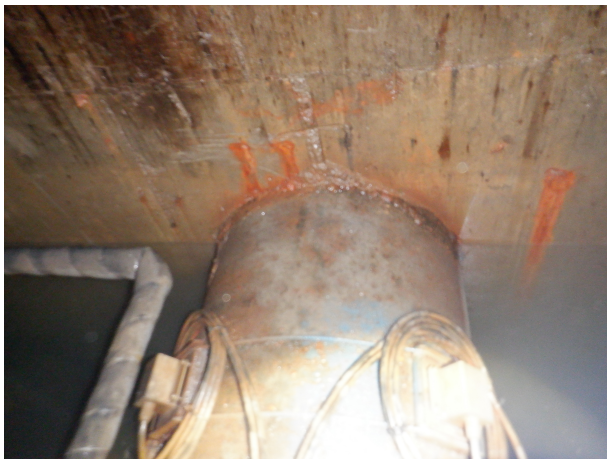
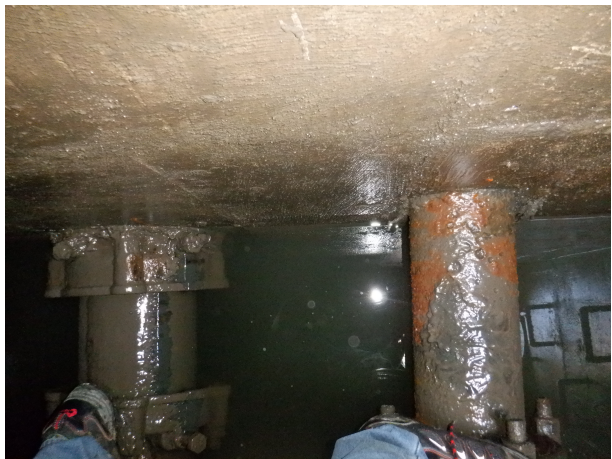
| 밸브실 내부 | 배관 접속부<br>상태양호 | 밸브실 내부 | 배관 접속부<br>상태양호 |

- 배관 접속부는 전반적으로 양호한 상태로 조사되었으며, 유지관리를 통해 주기적인 점검을 실시하고, 이격, 외부수 유입, 박락 등의 손상 발생시 아래[그림]과 같이 지수재 채움(이물질, 토사 제거 → 고무패킹 삽입 → 수팽창성 코킹재 채움 → 고무패킹 삽입 → 우수축 모르터 마감)으로 보수를 실시한다면 충분한 지수효과가 있을 것으로 판단된다.
- 금회 정밀안전점검(2024년) 시 밸브실 배관 누수는 발생하지 않은 양호한 상태이며, 배관의 외관 상태 또한 양호한 상태를 유지하고 있는 것으로 조사되었으나, 추후 발생할 수 있는 신규 발생에 대한 지속관찰을 통한 유지관리가 필요한 상태이다.

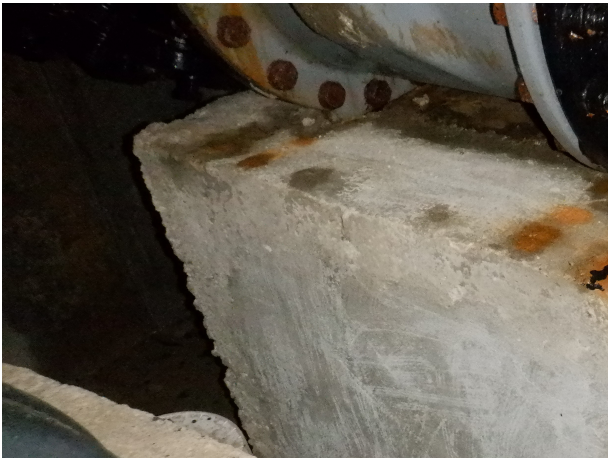
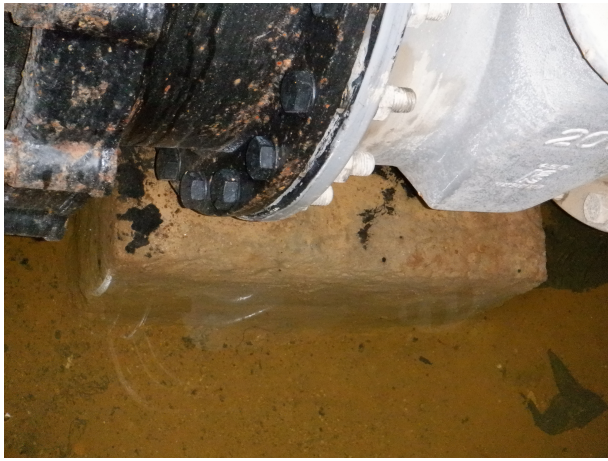
| 밸브실 내부 | | 받침 콘크리트<br>상태양호 | |

○ 화성봉담2 지구외 배수지 송수관로 계통 밸브실의 경우 대체적으로 배관설비의 받침상태는 양호한 것으로 조사되었다. 다만, 공용 중 발생할 수 있는 신규 손상에 대한 주의관찰을 통한 유지관리가 바람직할 것으로 판단된다.

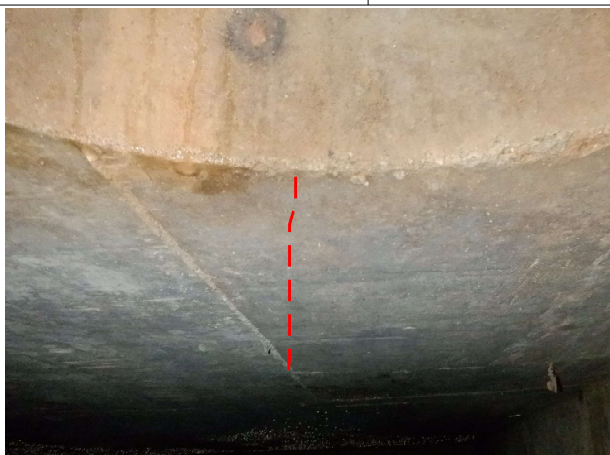
| FS-D2 상부슬래브 | 균열(0.3mm이상) | FS-V2, V3 | 상부슬래브 파손 |

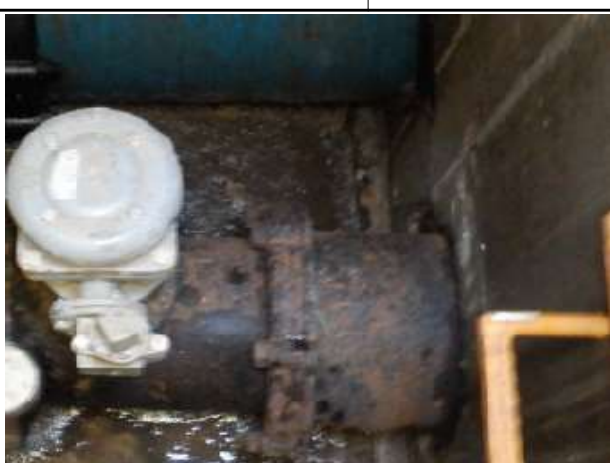
| ES-D2(1) 배관/밸브 | 부식 | ES-A2(1) 배관/밸브 | 부식 |

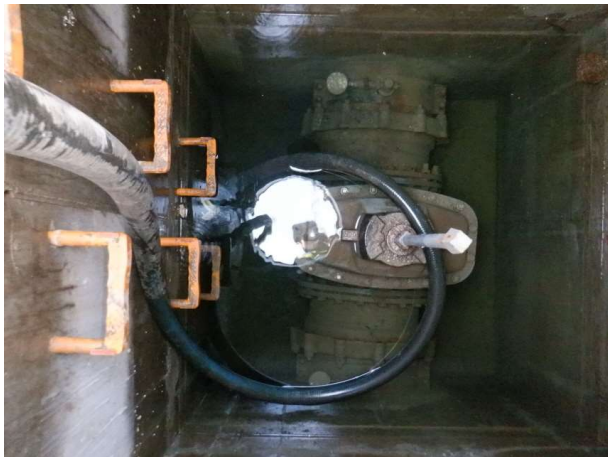
| FS-V1 밸브실 내부 | 채수 | ES-D2(1), (2) | 상부 토사매물 현황(1) |

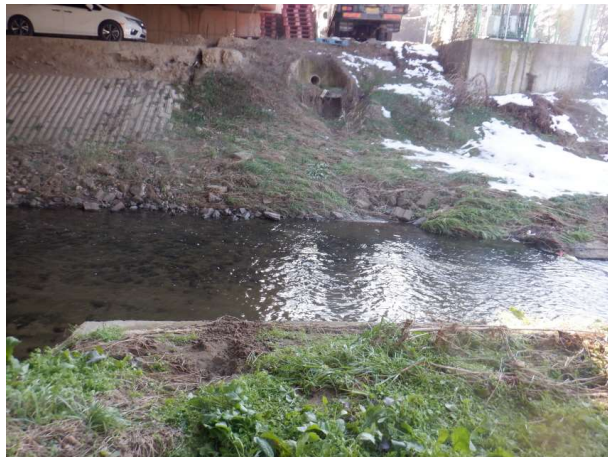
화성봉담2 지구외 배수지 송수관로 밸브실 점검결과 구조물 내부, 밸브실 및 배관에 중대결함은 없는 것으로 조사되었다 다만, ES-D2(1), (2) 밸브실 상부에서 토사매물이 조사되었다. 이는 장마철 집중호우 시 수위강하로 인한 유수작용에 의해서 유실된 토사물이 적재되어 매물된 것으로 추정되며 현재 이로인하여 내부의 접근이 불가능한 상태이므로 조속한 조치가 필요한 상태이다. 그 외 밸브실 내부에서 조사된 손상 들의 경우 대부분 공용 중 환경적인 요인 시공초기 건조수축 및 수화열, 시공미흡(피복부족, 다짐미흡)에 의한 균열, 백태, 이격, 박락 등의 손상이 조사되어 손상별 적절한 조치가 필요할 것으로 판단된다.

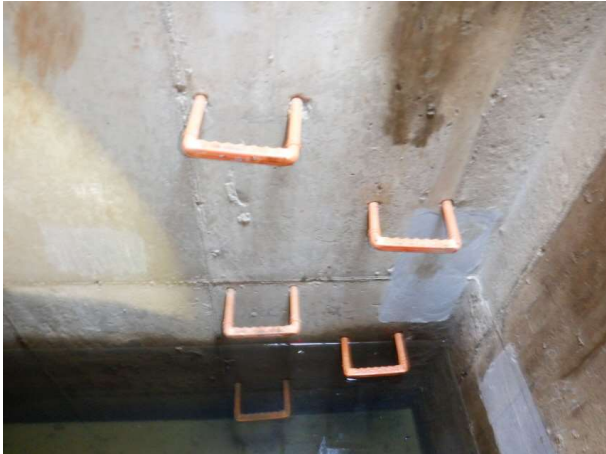
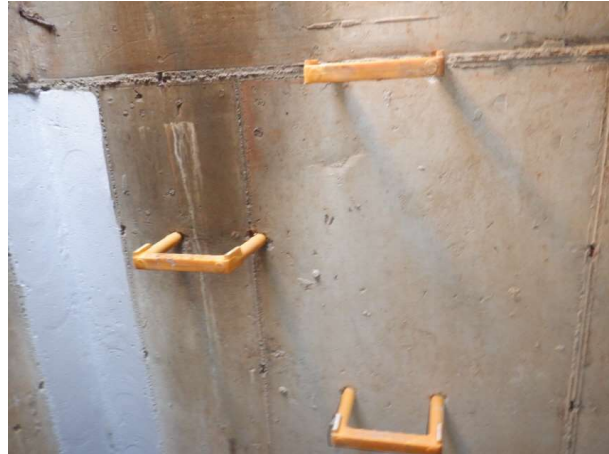
송수관로 추락방지시설은 배수실 내부 진입사다리 등이 공중의 추락 위험성이 있는 위치에 설치되어 있어 외관조사를 실시하였으며 사다리 파손, 변형 등의 손상이 없는 양호한 상태로 조사되었다.

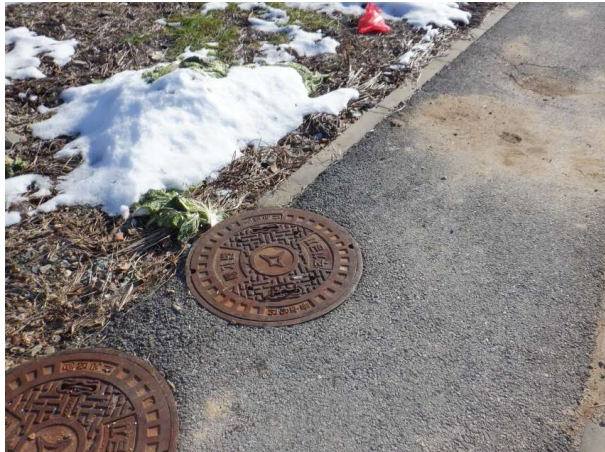
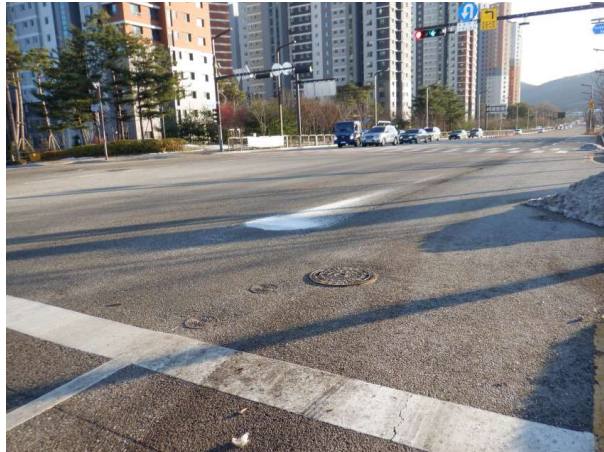
송수관로 환기구 등의 덮개는 시설물 출입구 및 환기와 같은 시설물 유지관리 목적으로 차량 및 보행자 이동구간에 대부분 설치되어 있다. 화성봉담2 지구외 배수지 송수관로 밸브실에 설치된 환기구 덮개는 추락방지를 위한 철제 맨홀이 설치되어 있고 파손 및 변형의 손상이 없는 양호한 상태로 조사되었다.

| 공기밸브실 | 맨홀 덮개 상태양호 | 이토밸브실 | 맨홀 덮개 상태양호 |

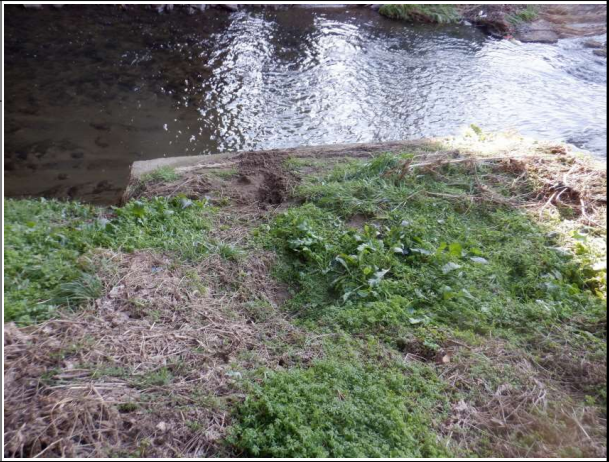
| 부 재 | 점 검 항 목 | 금회 주요 손상사진 |
|---|---|---|
| | -ES-D2(1), (2) 상부 토사매몰이 조사됨 | |
| | 이는 장마철 집중호우 시 수위강하로 인한 유수작용에 의해서 유실된 토사물이 적재되어 매몰된 것으로 추정되며 현재 이로인하여 내부의 접근이 불가능한 상태이므로 조속한 조치가 필요한 상태임<br>추후 조치실시 후에도 해당 밸브실의 경우 하천 구간에 위치하므로 중점적인 주의관찰이 필요함 | |

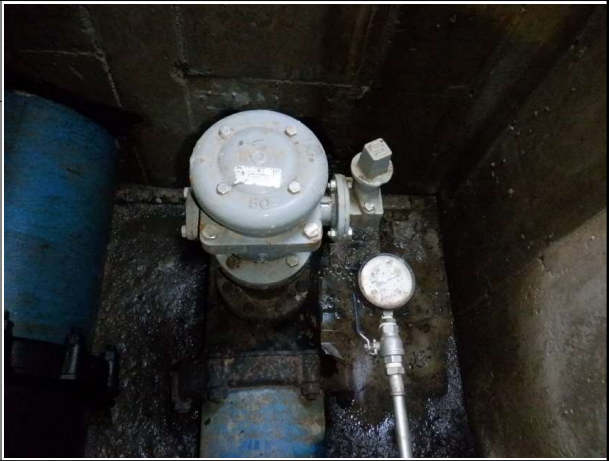
| 부 재 | 점 검 항 목 | 금회 주요 손상사진 |
|---|---|---|
| | -밸브 내부 배관/밸브 설비 부식이 조사됨 | |
| | 밸브실에서 조사된 배관/밸브 설비 부식의 경우 내부 침수로 인하여 공용기간 경과에 따라 부식이 진행된 상태로 설비의 내구성 증대를 위한 도장보수가 필요한 상태임 | |
