# 능배수지

2024년 화성시 상수도시설물 안전점검구역

능5배수지 - 1지 상부슬래브(보)

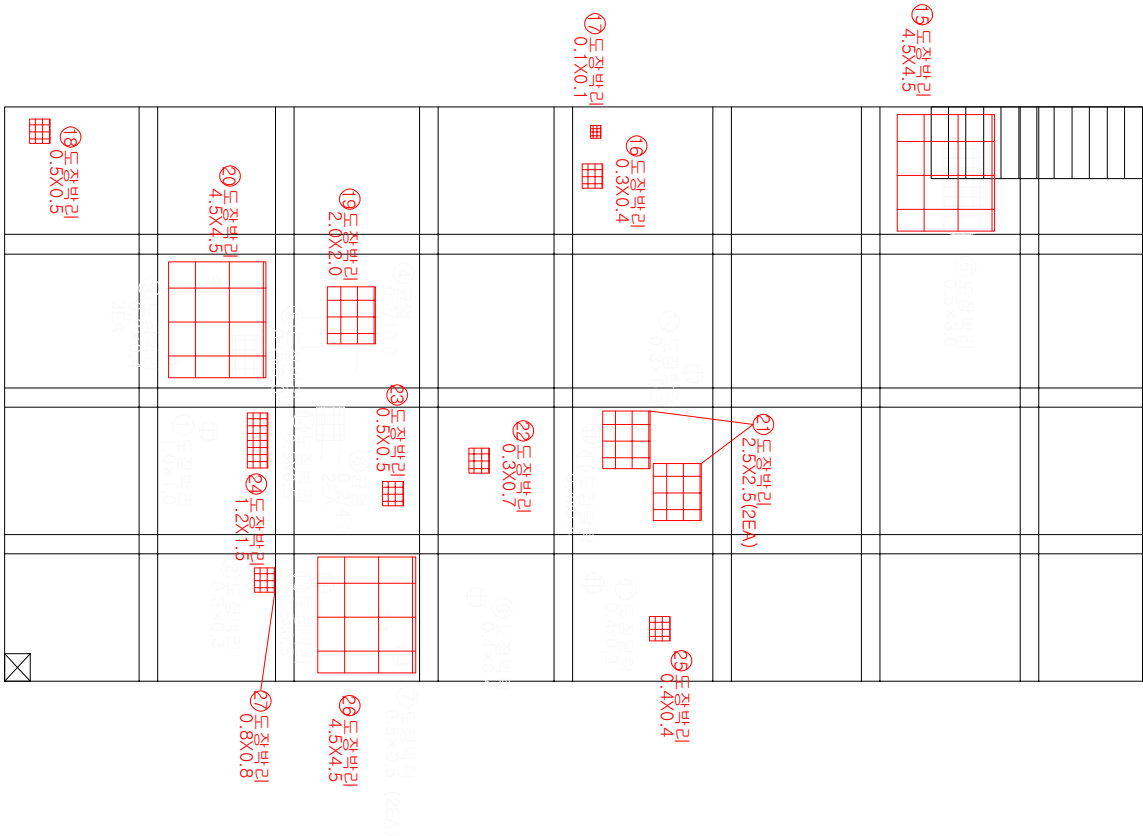
< 능5배수지 - 1지 상부슬래브(보) >

| No. | 손상 내용 | 손상 크기 | | | 손상 수량 | 단위 | 비고 |
|---|---|---|---|---|---|---|---|
| 1 | 도장바리 | 1.00 | 1.00 | | 1 | 1.00 | 기준 |
| 4 | 균열(0.3mm미만) | 0.20 | | 10.00 | | 1 | 10.00 |
| 8 | 균열(0.3mm미만) | 0.20 | | 4.00 | | 2 | 8.00 |
| 15 | 도장바리 | | 4.50 | 4.50 | | 1 | 20.25 |
| 20 | 도장바리 | | 4.50 | 4.50 | | 1 | 20.25 |

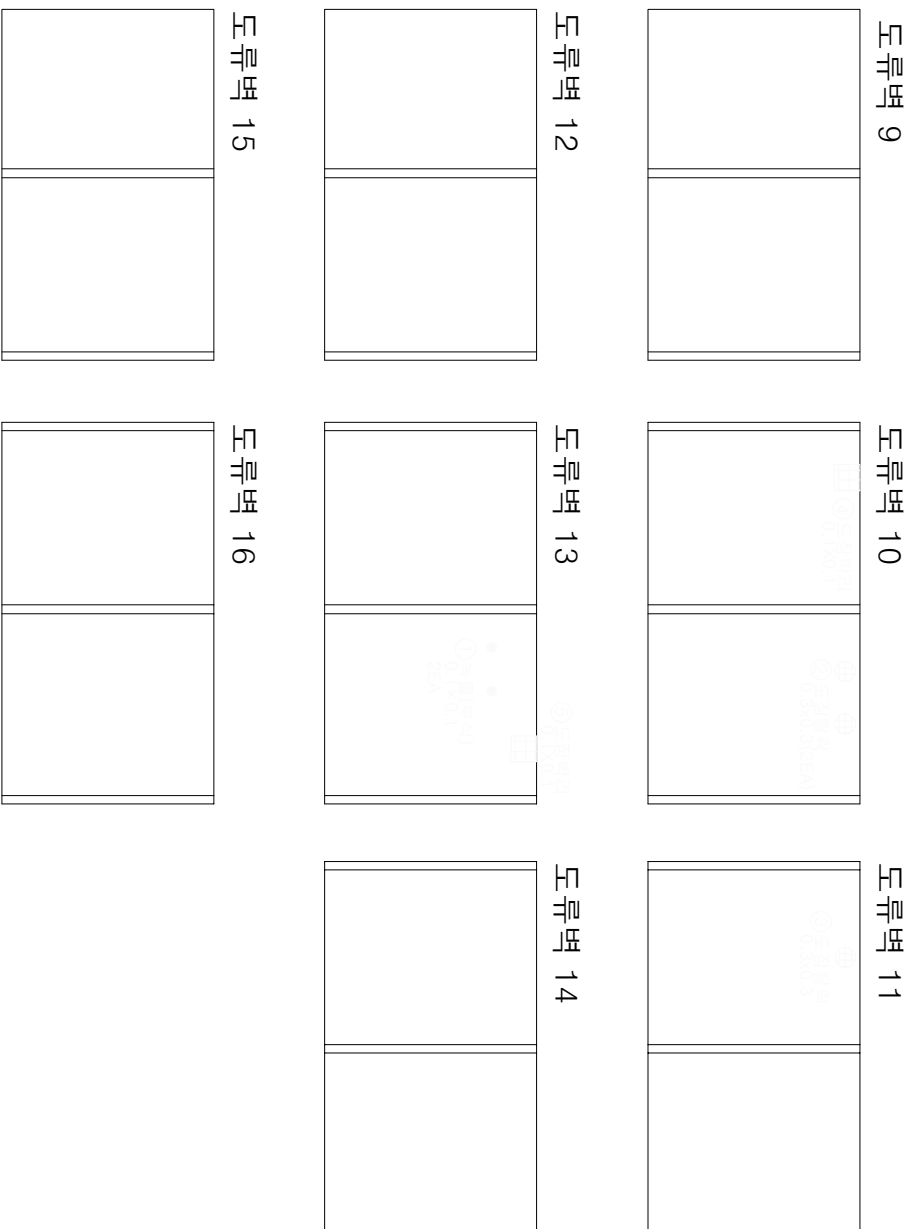
## &lt; 5배수지 - 1지 도류벽(2) &gt;

| No. | 손상 내용 | 손상 크기 | | | | 손상 수량 | 단위 | 비율 |
|---|---|---|---|---|---|---|---|---|
| 1 | 누출 | | 0.10 | 0.10 | | 1 | 0.01 | m³ 가 |
| 2 | 도장탈락 | | 0.30 | 0.30 | | 2 | 0.18 | m² 가 |
| 4 | 도장박리 | | 0.10 | 0.10 | | 1 | 0.01 | m² 가 |

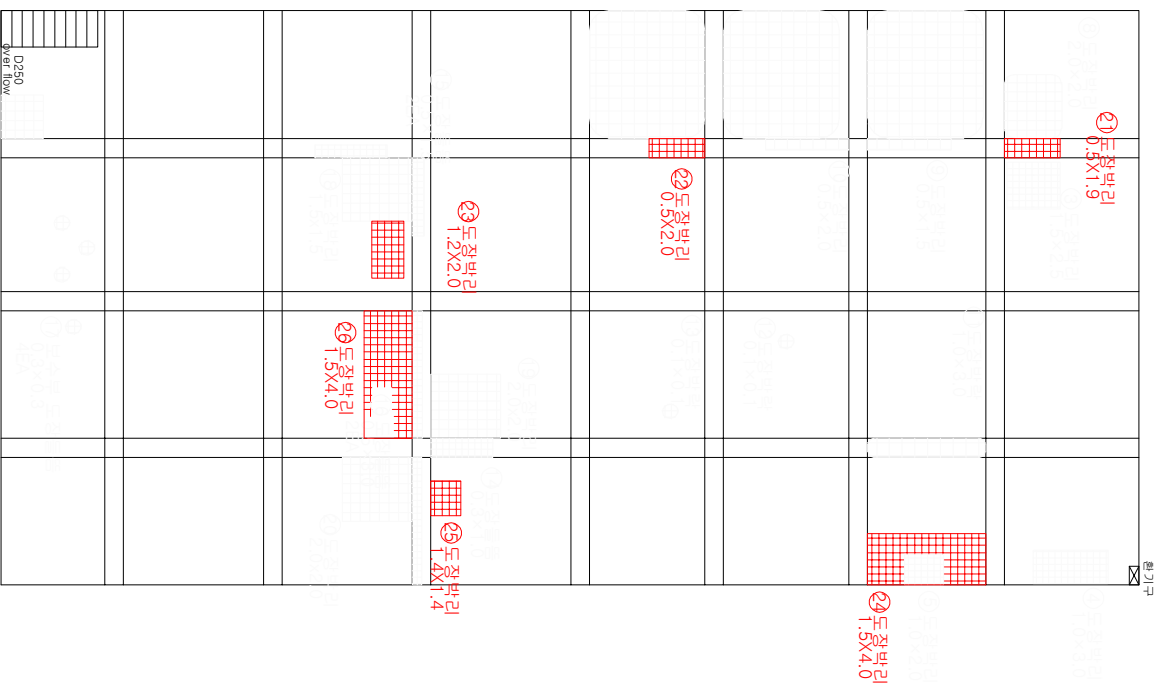
## &lt; 5배수지 - 2지 상부슬래브(보) &gt;

| No. | 손상 내용 | 손상 크기 | | | | 손상 수량 | 단위 | 비고 | |
|---|---|---|---|---|---|---|---|---|---|
| 1 | 도장박리 | | 4.00 | 4.00 | | 1 | 16.00 | m <sup>2</sup> 기전 | |
| 6 | 도장박리 | | 4.00 | 4.00 | | 1 | 16.00 | m <sup>2</sup> 기전 | |
| 11 | 도장박락 | | 1.00 | 3.00 | | 1 | 3.00 | m <sup>2</sup> 기전 | |
| 14 | 도장 들뜸 | | 0.30 | 1.00 | | 1 | 0.30 | m <sup>2</sup> 기전 | |

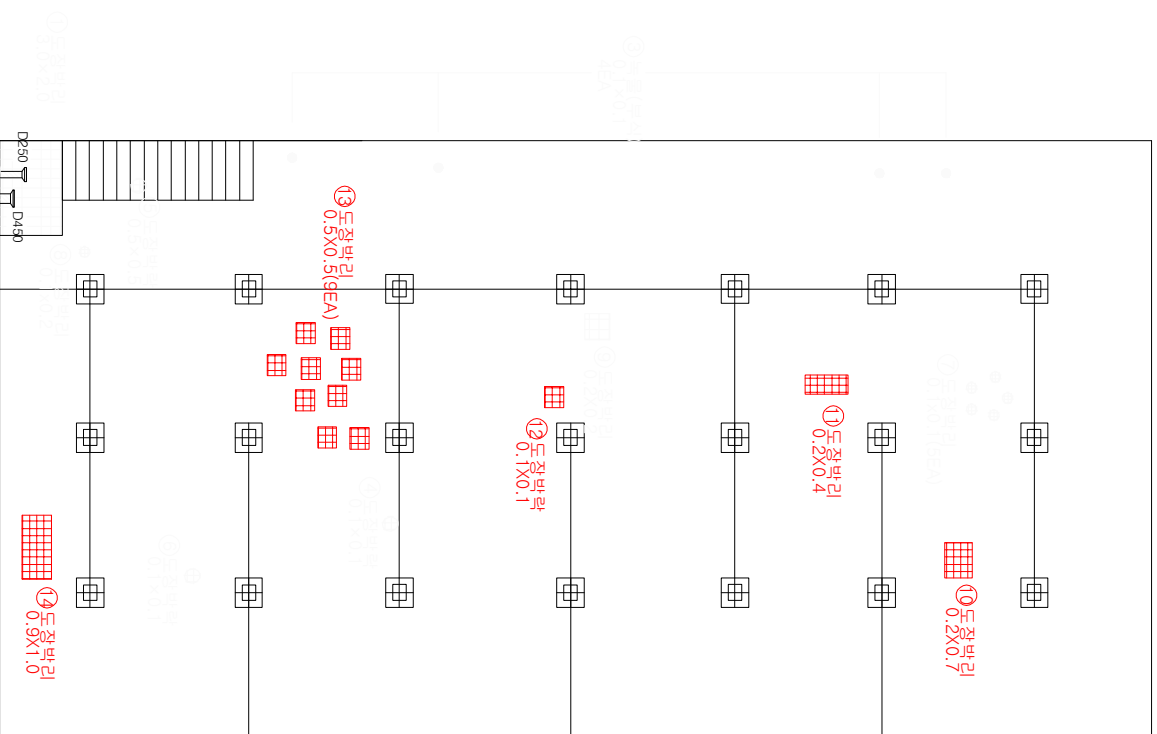
## &lt; 5배수지 - 2지 하부슬래브 &gt;

| No. | 손상 내용 | 손상 크기 | | | | 손상 수량 | 단위 | 비고 | |
|---|---|---|---|---|---|---|---|---|---|
| 1 | 도장박리 | | 2.00 | 3.00 | | 1 | 6.00 | m <sup>2</sup> 기준 | |
| 2 | 관부식 | | | | | 2 | 2.00 | EA 기준 | |
| 3 | 녹물 | | 0.10 | 0.10 | | 4 | 0.04 | m <sup>2</sup> 기준 | |
| 4 | 도장박락 | | 0.10 | 0.10 | | 1 | 0.01 | m <sup>2</sup> 기준 | |

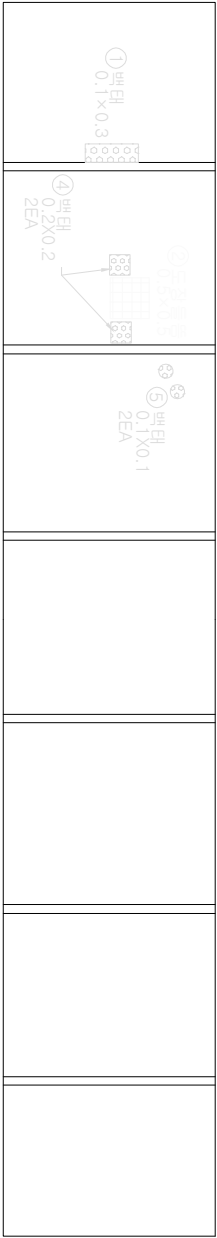
< 능5배수지 - 2지 도류벽(1) >

| No. | 손상 내용 | 손상 크기 | | | 손상 수량 | 단위 | 비고 |
|---|---|---|---|---|---|---|---|
| 1 | 백터 | 0.30 | 0.10 | | 1 | 0.03 | 보수 |
| 2 | 도강틀 | 0.50 | 0.50 | | 1 | 0.25 | 기초 |
| 3 | 도강틀 | 0.60 | 0.60 | | 3 | 1.08 | 기초 |

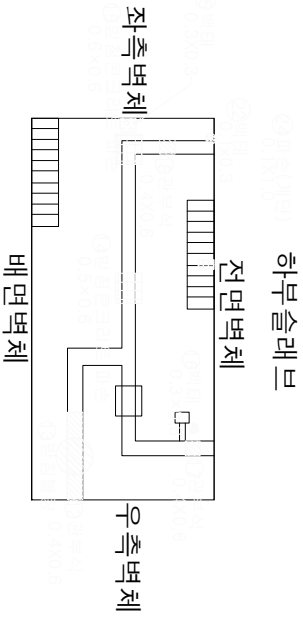
< 능5배수지 - 배관실(유입) >

| No. | 손상 내용 | 손상 크기 | | | EA | 수상 | 단위 | 비고 |
|---|---|---|---|---|---|---|---|---|
| 1 | 균열(0.3mm미만) | 0.10 | | 1.20 | | 1 | 1.20 | m 기준 |
| 7 | 균열부벽터 | 0.20 | | 0.60 | | 1 | 0.60 | m 기준 |
| 8 | 양상균열 | | 1.40 | 1.40 | | 1 | 1.96 | m² 기준 |
| 12 | 관부식 | | | | | 1 | 1.00 | EA 기준 |
| 20 | 철근노출, 벽락 | | 0.40 | 0.10 | | 1 | 0.04 | m² 기준 |

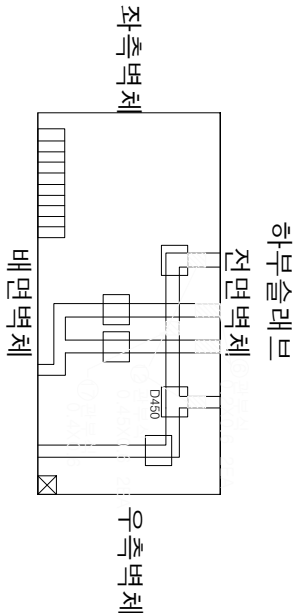
< 능5배수지 - 배관실(유출) >

| No. | 손상 내용 | 손상 크기 | | | 손상 수량 | 단위 | 비고 |
|---|---|---|---|---|---|---|---|
| 2 | 누수, 벽터 | | 19.00 | 0.30 | 1 | 5.70 | m <sup>2</sup> 기존 |
| 3 | 관열부벽터 | 0.20 | | 15.00 | 1 | 15.00 | m <sup>2</sup> 기존 |
| 6 | 관부식 | | | | 2 | 2.00 | EA 기존 |
| 15 | 철근노출 | 0.30 | 0.10 | | 1 | 0.03 | m <sup>2</sup> 기존 |

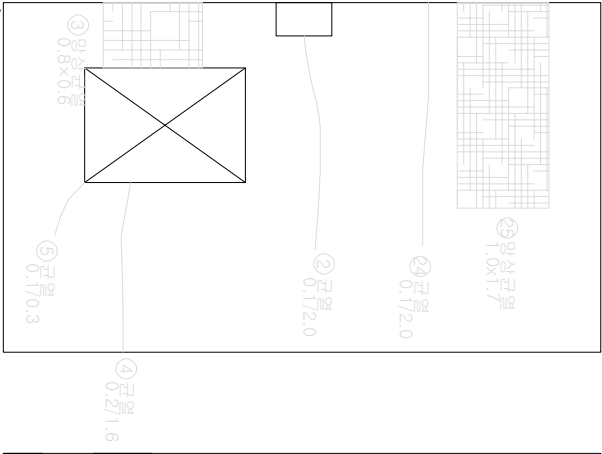
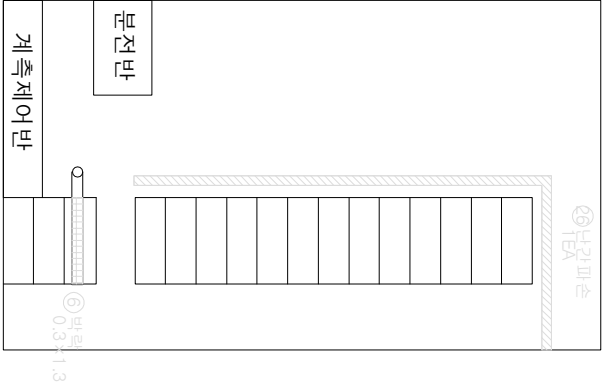
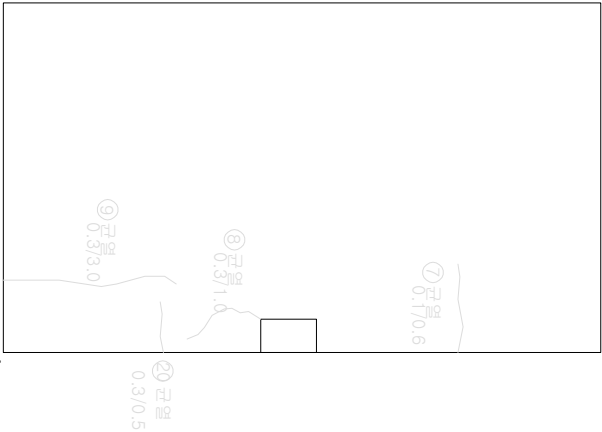
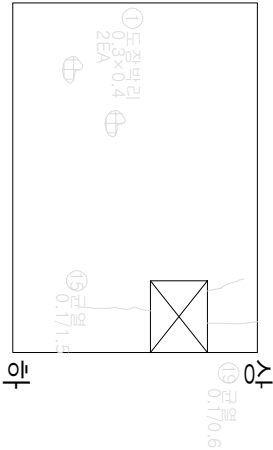
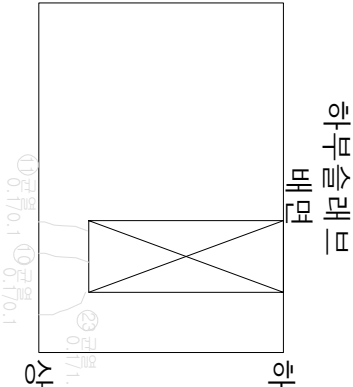
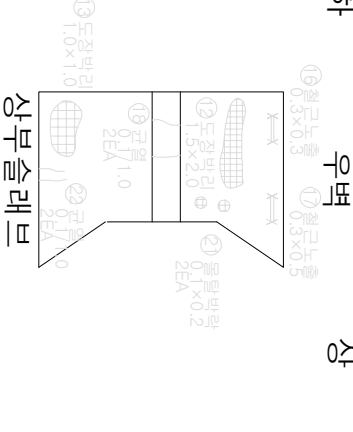
< 능5배수지 - 배관검수실 내부(1) >

| No. | 손상 내용 | 손상 크기 | | | EA | 수량 | 단위 | 비고 |
|---|---|---|---|---|---|---|---|---|
| 2 | 균열(0.3mm미만) | | | 2.00 | | 2.00 | m | 보수 |
| 3 | 양상균열 | | 0.60 | 0.80 | 1 | 0.48 | m | 보수 |
| 25 | 양상균열 | | 1.70 | 0.10 | 1 | 0.17 | m | 보수 |

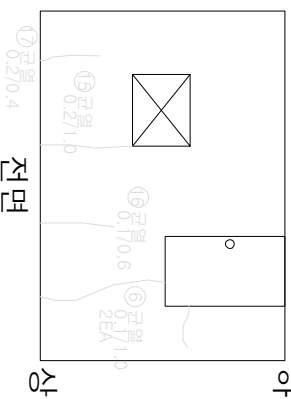
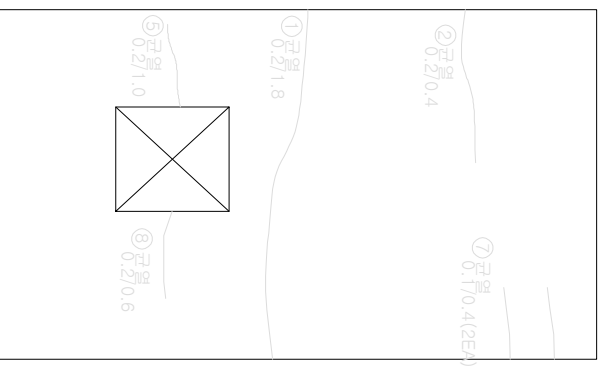
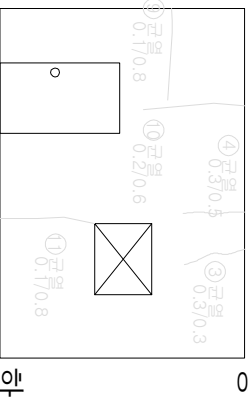
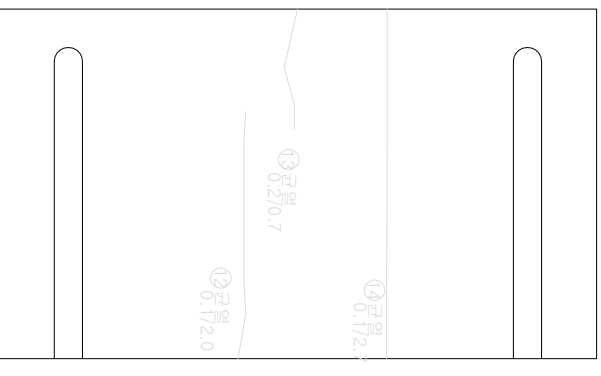
## < 5배수지 - 겸수검의부 >

| No. | 손상 내용 | 손상 크기 | | | | 손상 수량 | 단위 | 비고 | |
|---|---|---|---|---|---|---|---|---|---|
| 1 | 균열(0.3mm/1m) | 0.20 | | 1.80 | | 1 | 1.80 | m | 기준 |
| 3 | 균열(0.3mm/1상) | 0.30 | | 0.30 | | 1 | 0.30 | m | 기준 |
| 14 | 균열(0.3mm/1m) | 0.10 | | 2.70 | | 1 | 2.70 | m | 기준 |

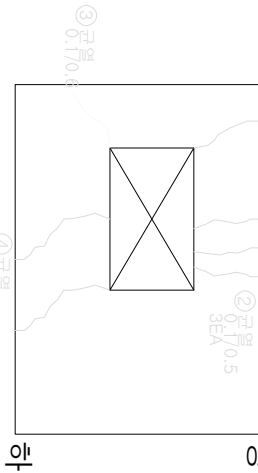
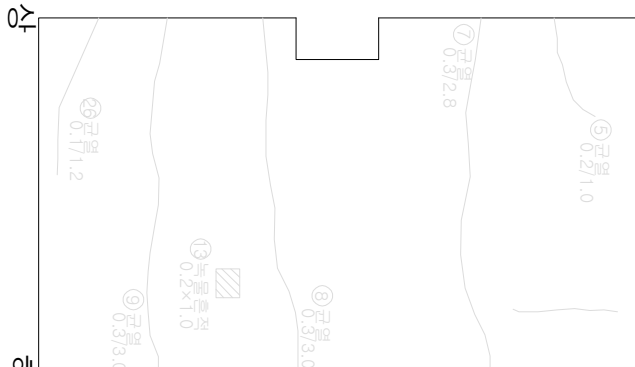
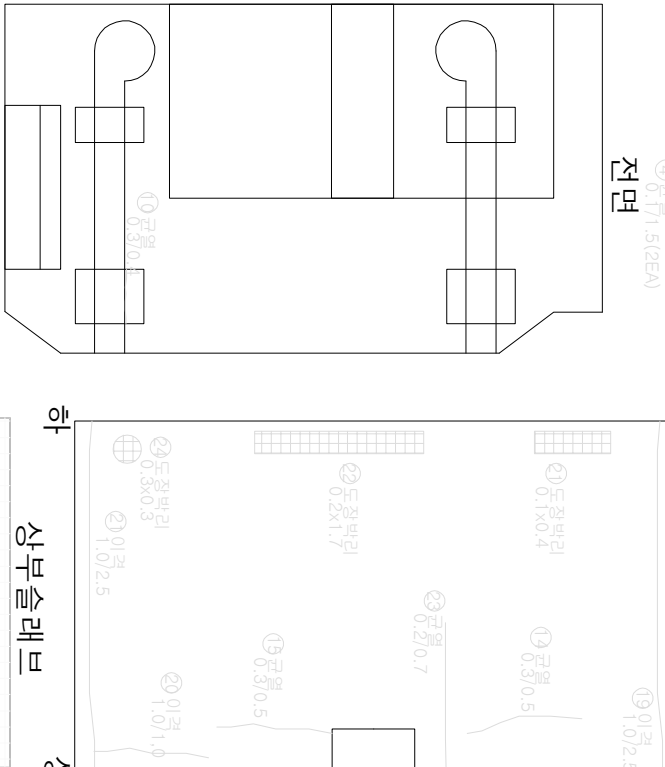
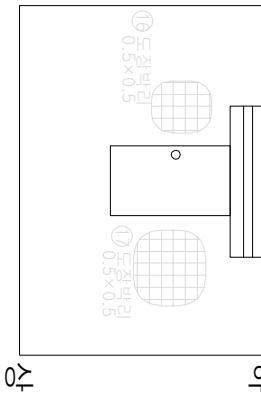
< 능5배수지 - 경수실 내부(1) >

| No. | 손상 내용 | 손상 크기 | | | EA | 수상 수량 | 단위 | 비고 |
|---|---|---|---|---|---|---|---|---|
| 1 | 균열(0.3mm미만) | 0.10 | | 0.60 | 1 | 0.60 | m | 보수 |
| 7 | 균열(0.3mm미만) | 0.30 | | 2.80 | 1 | 2.80 | m | 보수 |
| 12 | 균열(0.3mm미만) | 0.20 | | 1.00 | 10 | 10.00 | m | 보수 |
