관로 손상 및 결함상태 조사표

| Sta. No. 0+0 ~ 18+8.66 | 송수 A-1 | A-1 | 화성봉담2(A구간) | P1-1 |

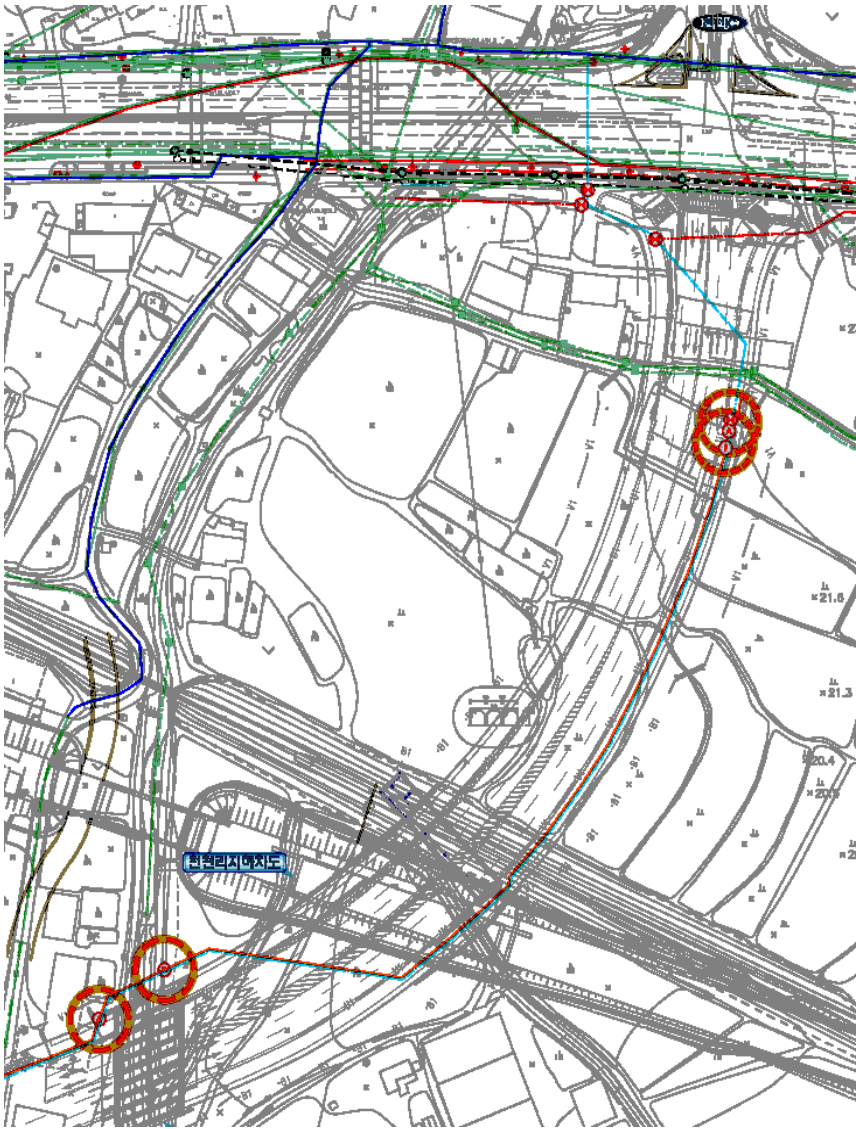
| 번호 | 손상(결함)종류 | 조사내용 | 손상(결함)정도 | 평가결과 |
|---|---|---|---|---|
| 1 | 관로부식 | 관 상세검사 | 경미한부식 | b |
| 4 | 관로누수 | 누수탐사 | 누수없음 | a |
| 8 | 경과년수 | 매설 환경조사 | 8년 경과(2016년 매설) | a |

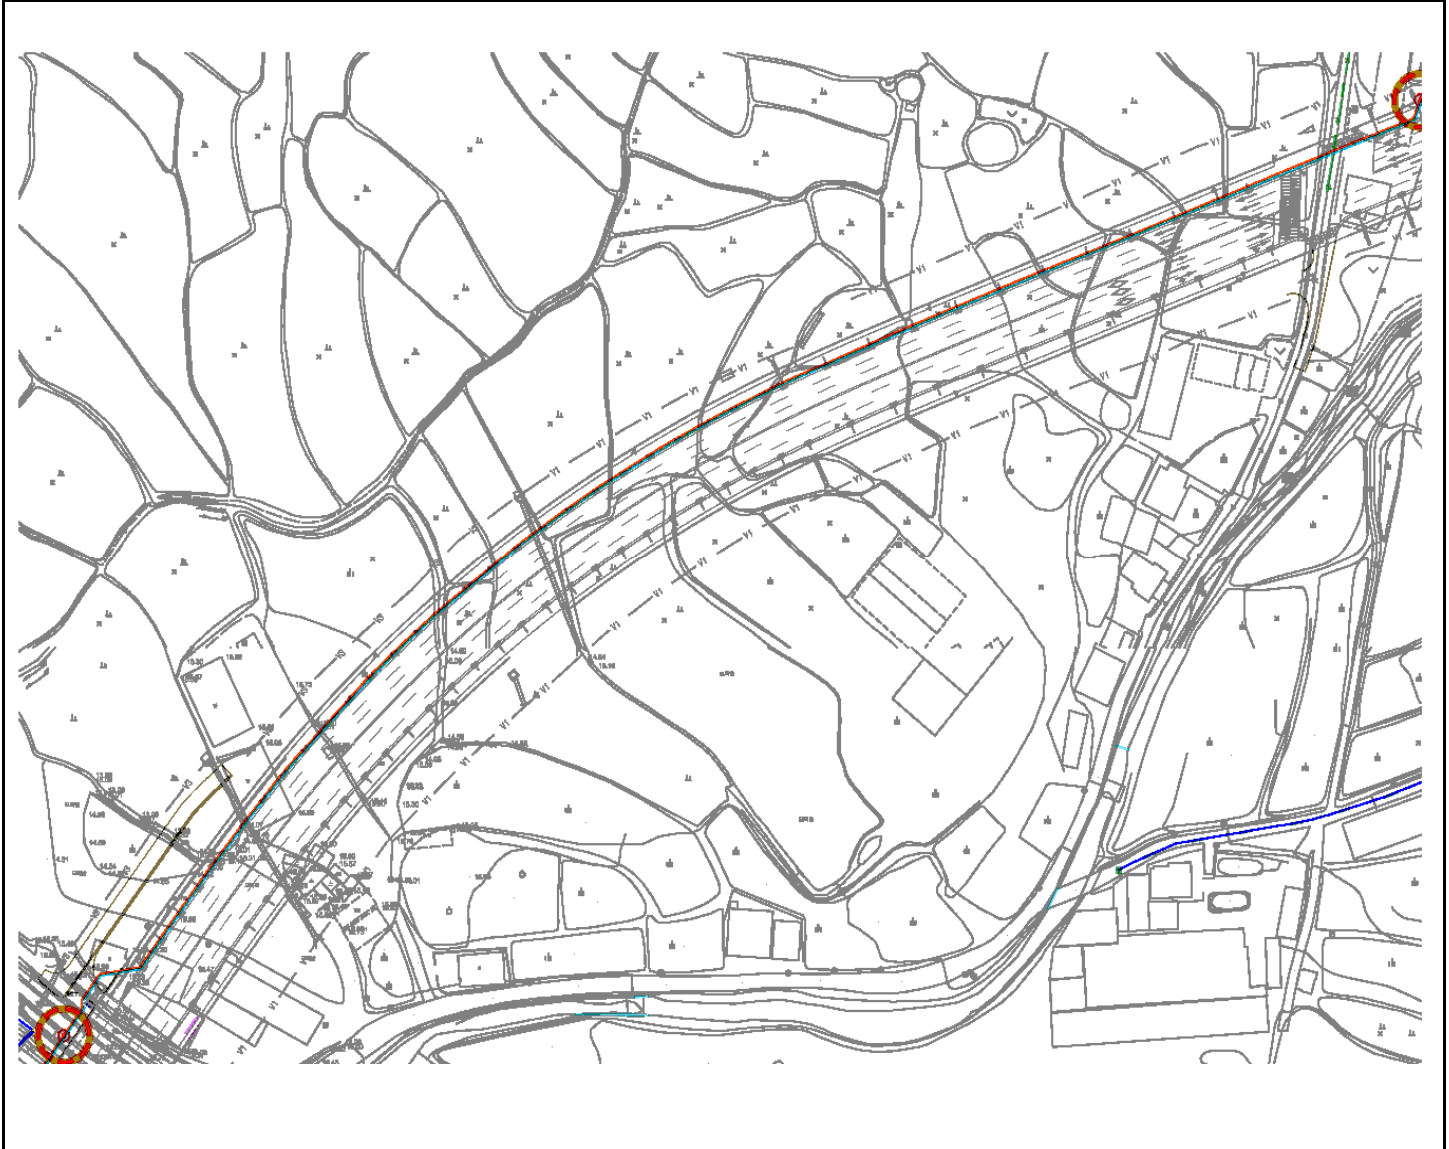
| Sta. No. 18+8.66 ~ 47+16 | 송수 A-2 | A-2 | 화성봉담2(A구간) | P1-2 |

| 번호 | 손상(결함)종류 | 조사내용 | 손상(결함)정도 | 평가결과 |
|---|---|---|---|---|
| 1 | 관로부식 | 관 상세검사 | 경미한부식 | b |
| 4 | 관로누수 | 누수탐사 | 누수없음 | a |
| 8 | 경과년수 | 매설 환경조사 | 8년 경과(2016년 매설) | a |

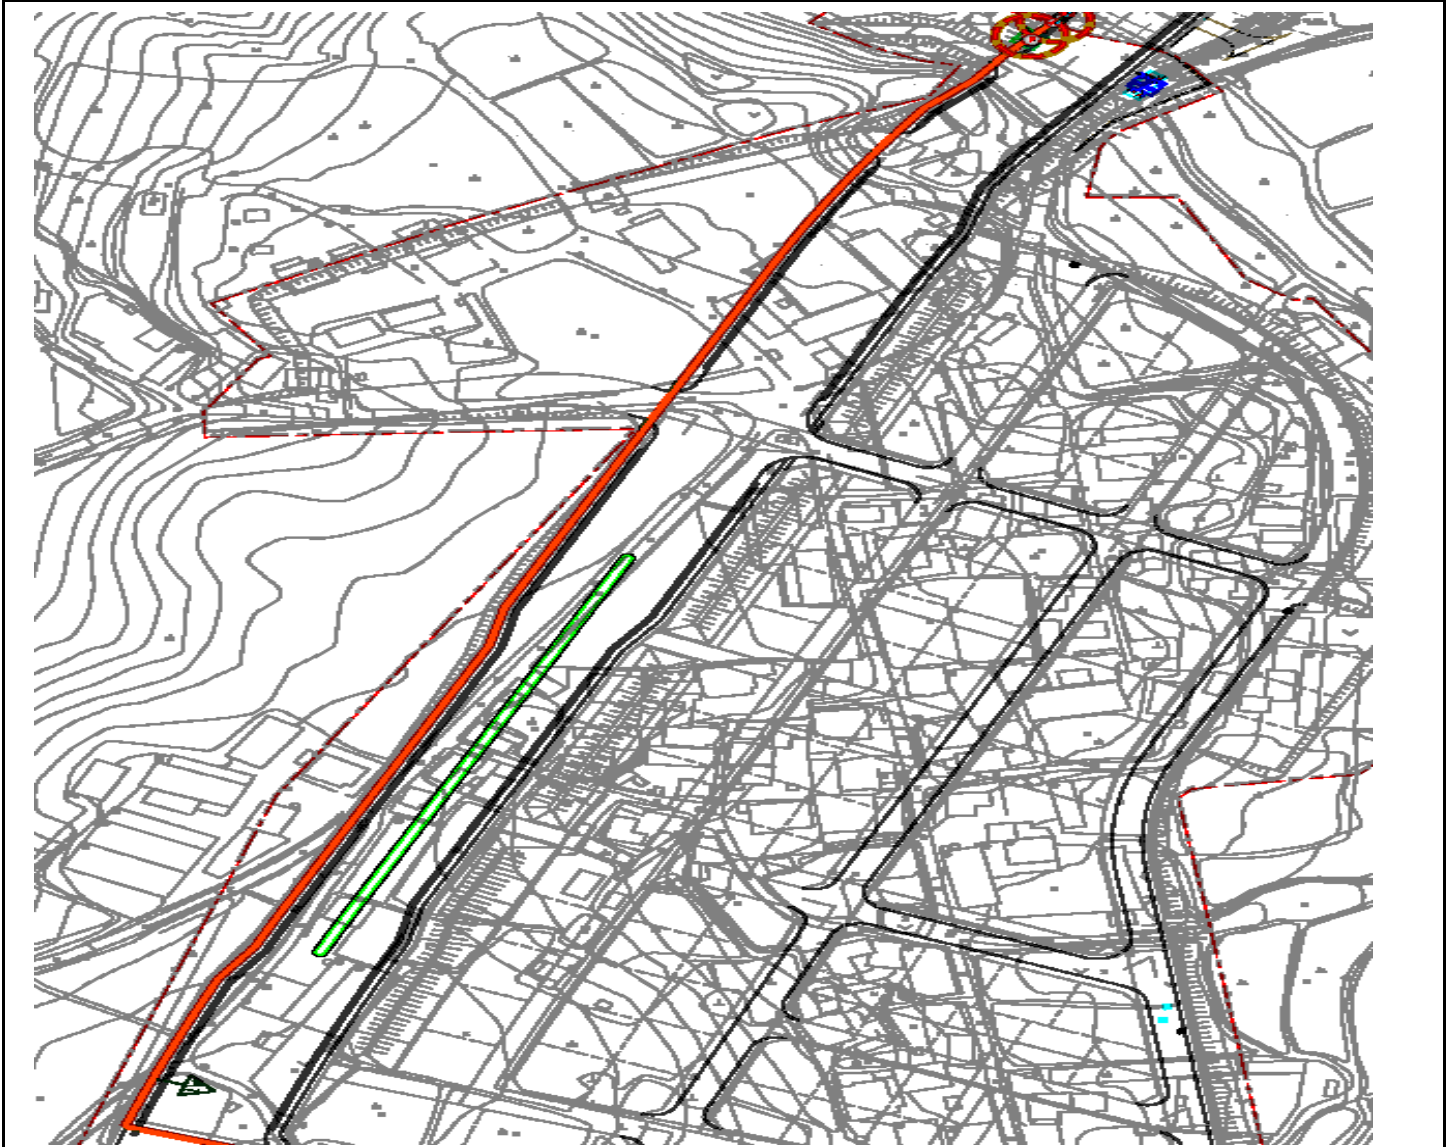
| Sta. No. 47+16 ~ 72+16 | 송수 B-1 | B-1 | 화성봉담2(B구간) | P1-3 |

| 번호 | 손상(결함)종류 | 조사내용 | 손상(결함)정도 | 평가결과 |
|---|---|---|---|---|
| 4 | 관로누수 | 누수탐사 | 누수없음 | a |
| 8 | 경과년수 | 매설 환경조사 | 7년 경과(2017년 매설) | a |

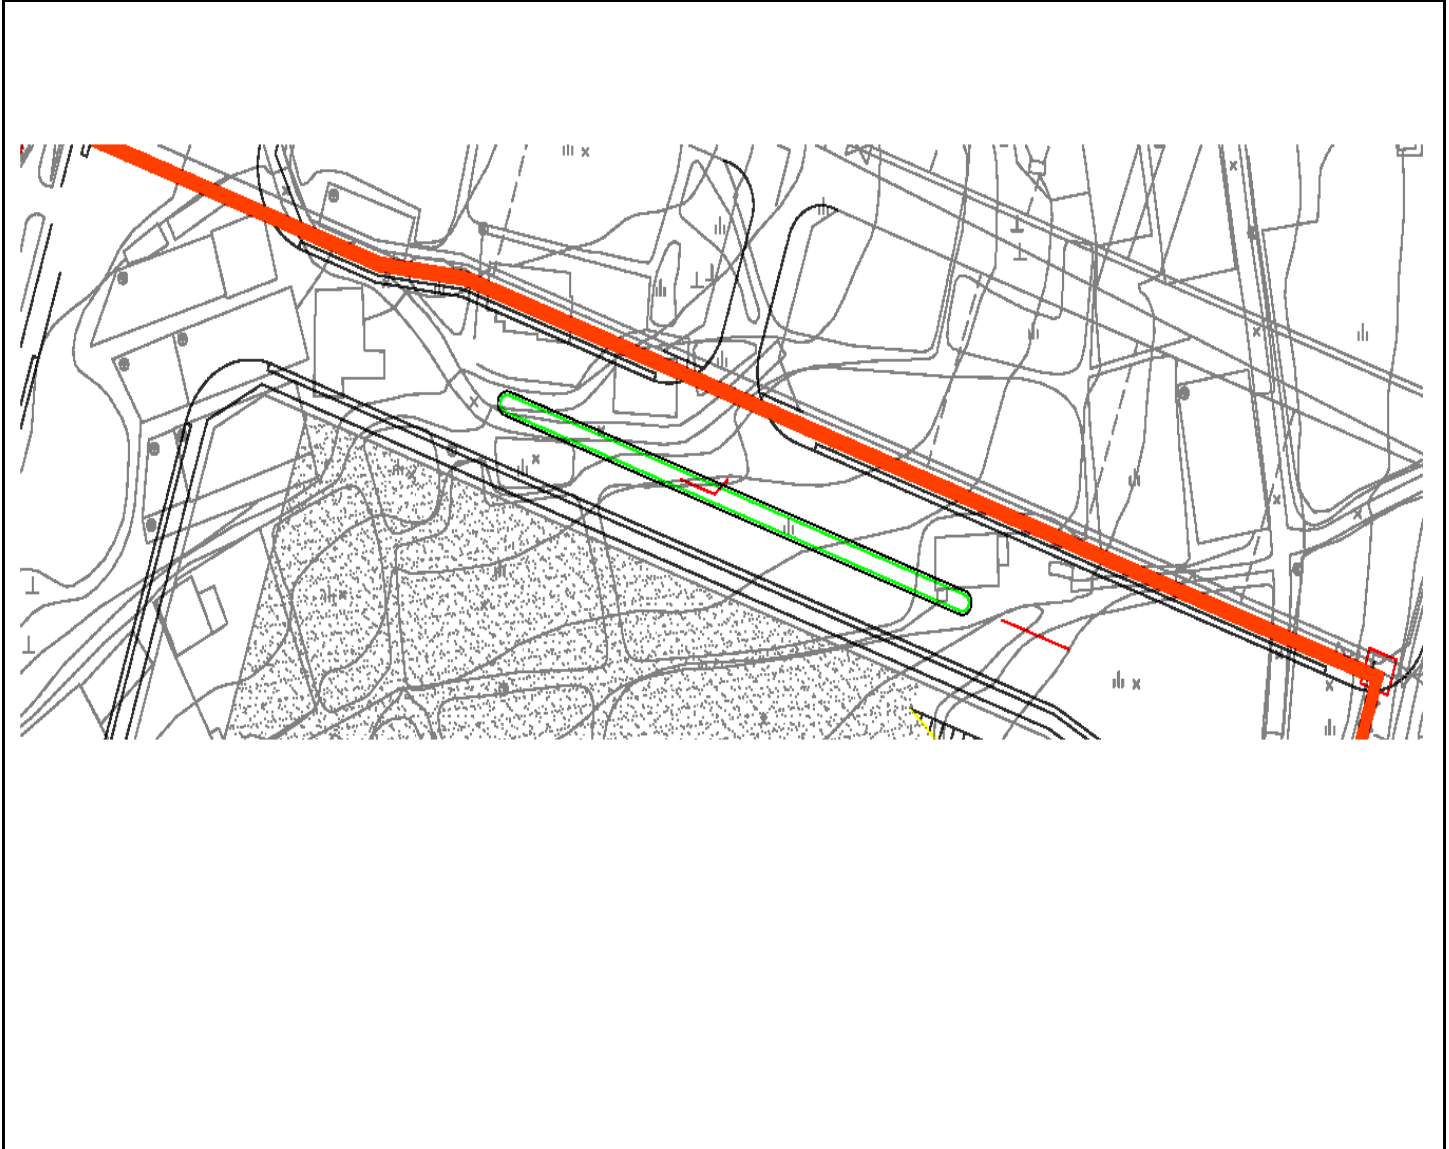
| Sta. No. 72+16 ~ 84+9.63 | 송수 B-2 | B-2 | 화성봉담2(B구간) | P1-4 |

| 번호 | 손상(결함)종류 | 조사내용 | 손상(결함)정도 | 평가결과 |
|---|---|---|---|---|
| 4 | 관로누수 | 누수탐사 | 누수없음 | a |
| 8 | 경과년수 | 매설 환경조사 | 7년 경과(2017년 매설) | a |

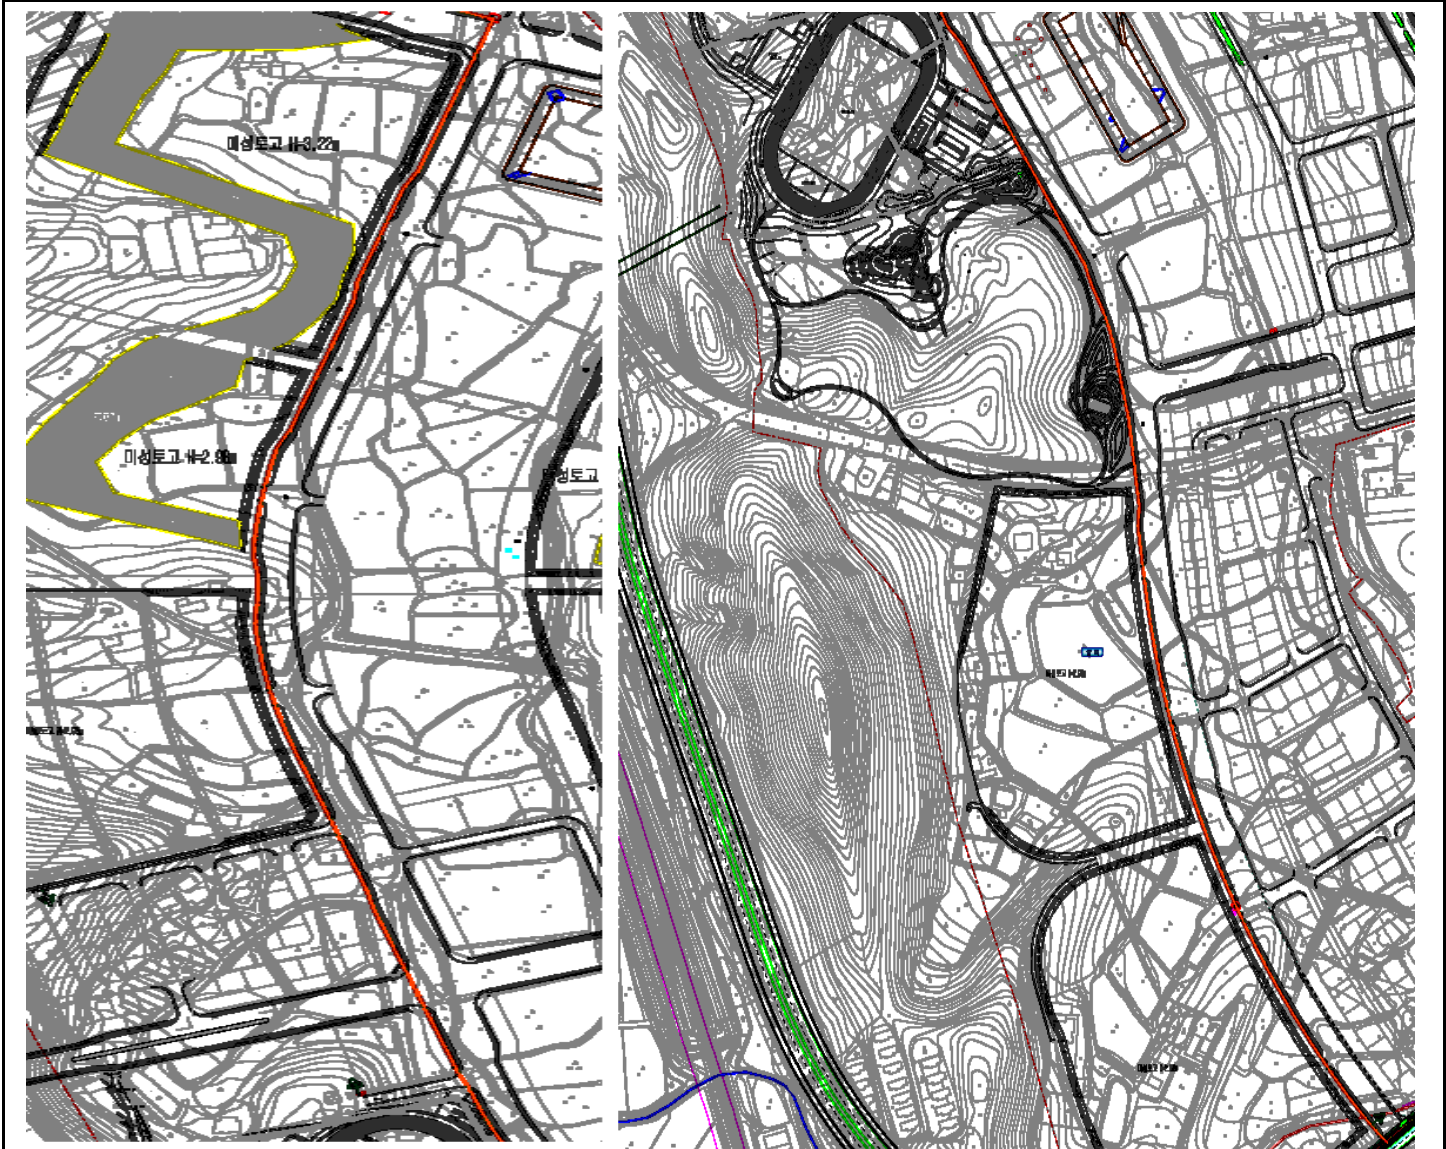
| 조사망 번호 | 개별부재명 | 복합부재명 | 개별시설물명 | 표번호 |
|---|---|---|---|---|
| Sta. No. 84+9.63 ~ 175+9.4 | 송수 B-3 | B-3 | 화성봉담2(B구간) | P1-5 |

| 번호 | 손상(결함)종류 | 조사내용 | 손상(결함)정도 | 평가결과 |
|---|---|---|---|---|
| 1 | 관로부식 | 관 상세검사 | 경미한부식 | b |
| 4 | 관로누수 | 누수탐사 | 누수없음 | a |
| 8 | 경과년수 | 매설 환경조사 | 7년 경과(2017년 매설) | a |

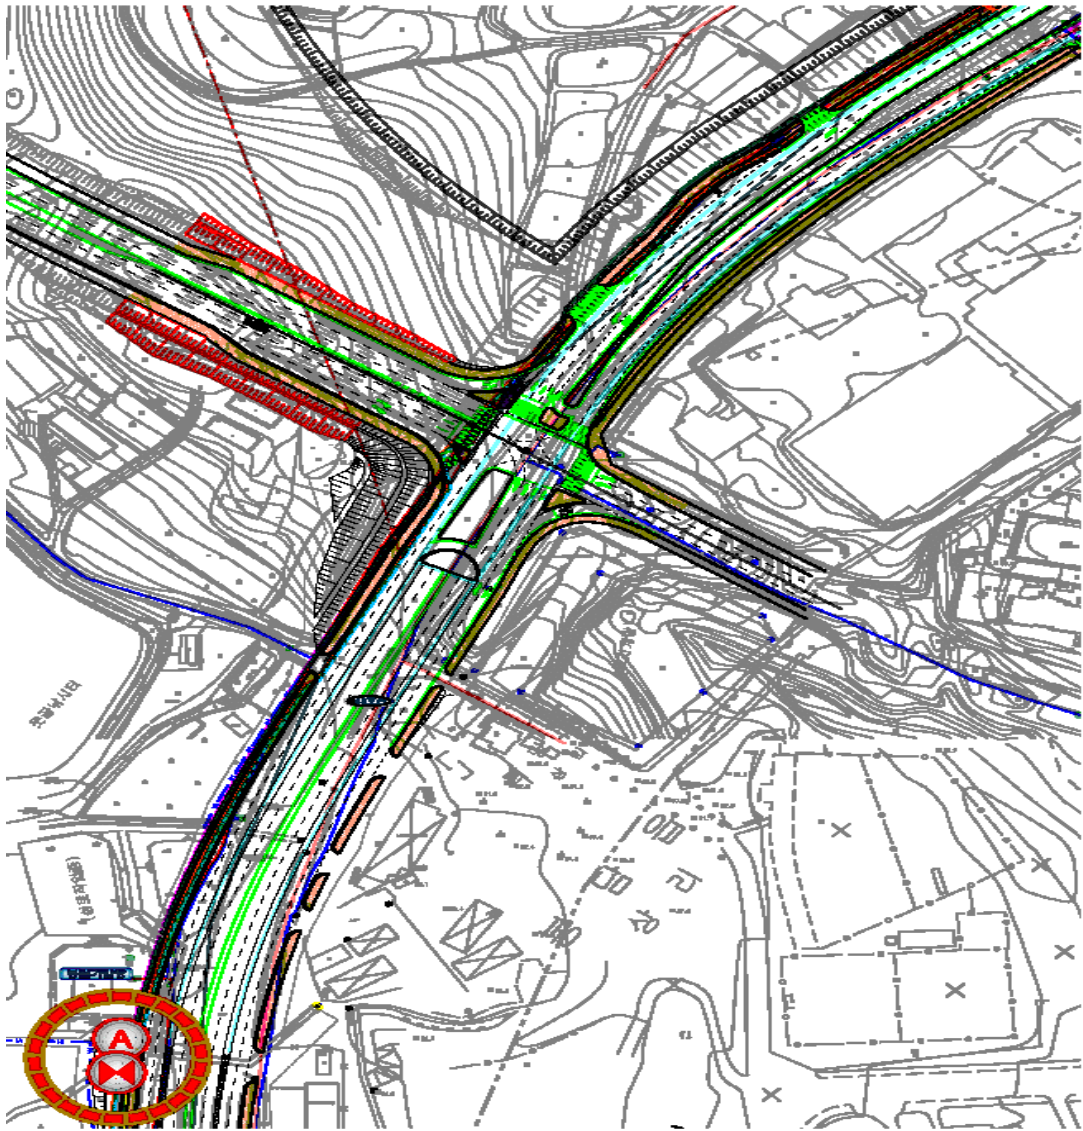
| 조사망 번호 | 개별부재명 | 복합부재명 | 개별시설물명 | 표번호 |
|---|---|---|---|---|
| Sta. No. 175+9.4 ~ 202+4.11 | 송수 C-1 | C-1 | 화성봉담2(C구간) | P1-6 |

| 번호 | 손상(결함)종류 | 조사내용 | 손상(결함)정도 | 평가결과 |
|---|---|---|---|---|
| 1 | 관로부식 | 관 상세검사 | 경미한부식 | b |
| 4 | 관로누수 | 누수탐사 | 누수없음 | a |
| 8 | 경과년수 | 매설 환경조사 | 5년 경과(2019년 매설) | a |

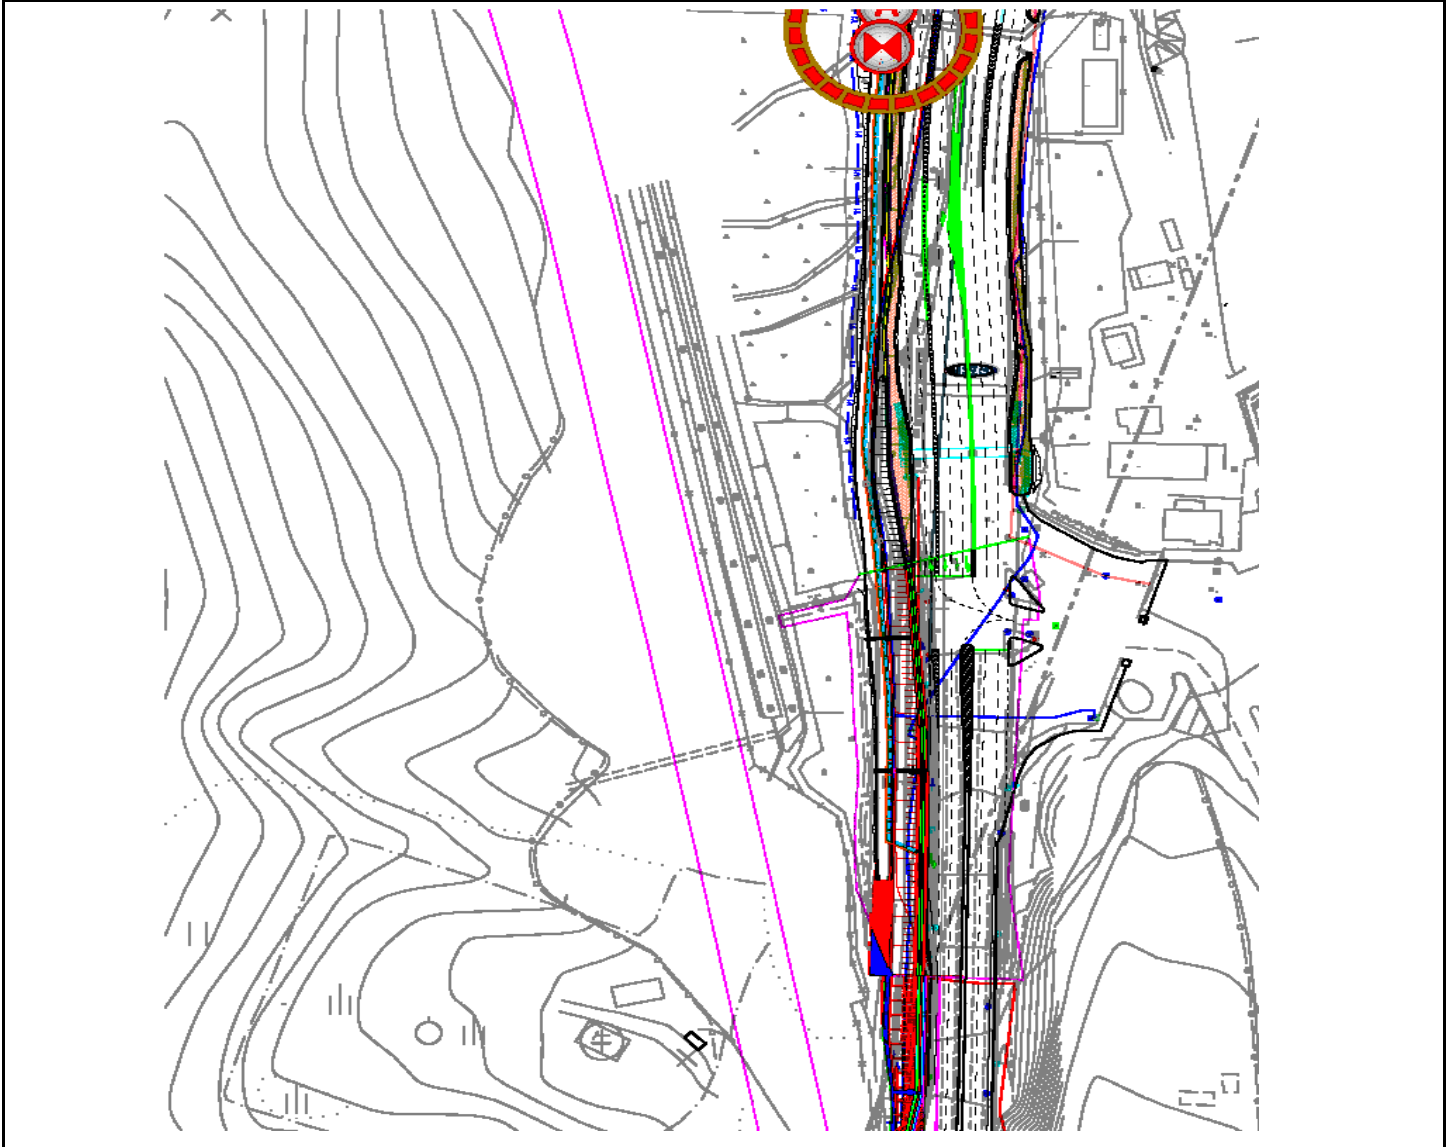
| 조사망 번호 | 개별부재명 | 복합부재명 | 개별시설물명 | 표번호 |
|---|---|---|---|---|
| Sta. No. 202+4.11 ~ 219+4.4 | 송수 C-2 | C-2 | 화성봉담2(C구간) | P1-7 |

| 번호 | 손상(결함)종류 | 조사내용 | 손상(결함)정도 | 평가결과 |
|---|---|---|---|---|
| 1 | 관로부식 | 관 상세검사 | 상태양호 | a |
| 4 | 관로누수 | 누수탐사 | 누수없음 | a |
| 8 | 경과년수 | 매설 환경조사 | 5년 경과(2019년 매설) | a |

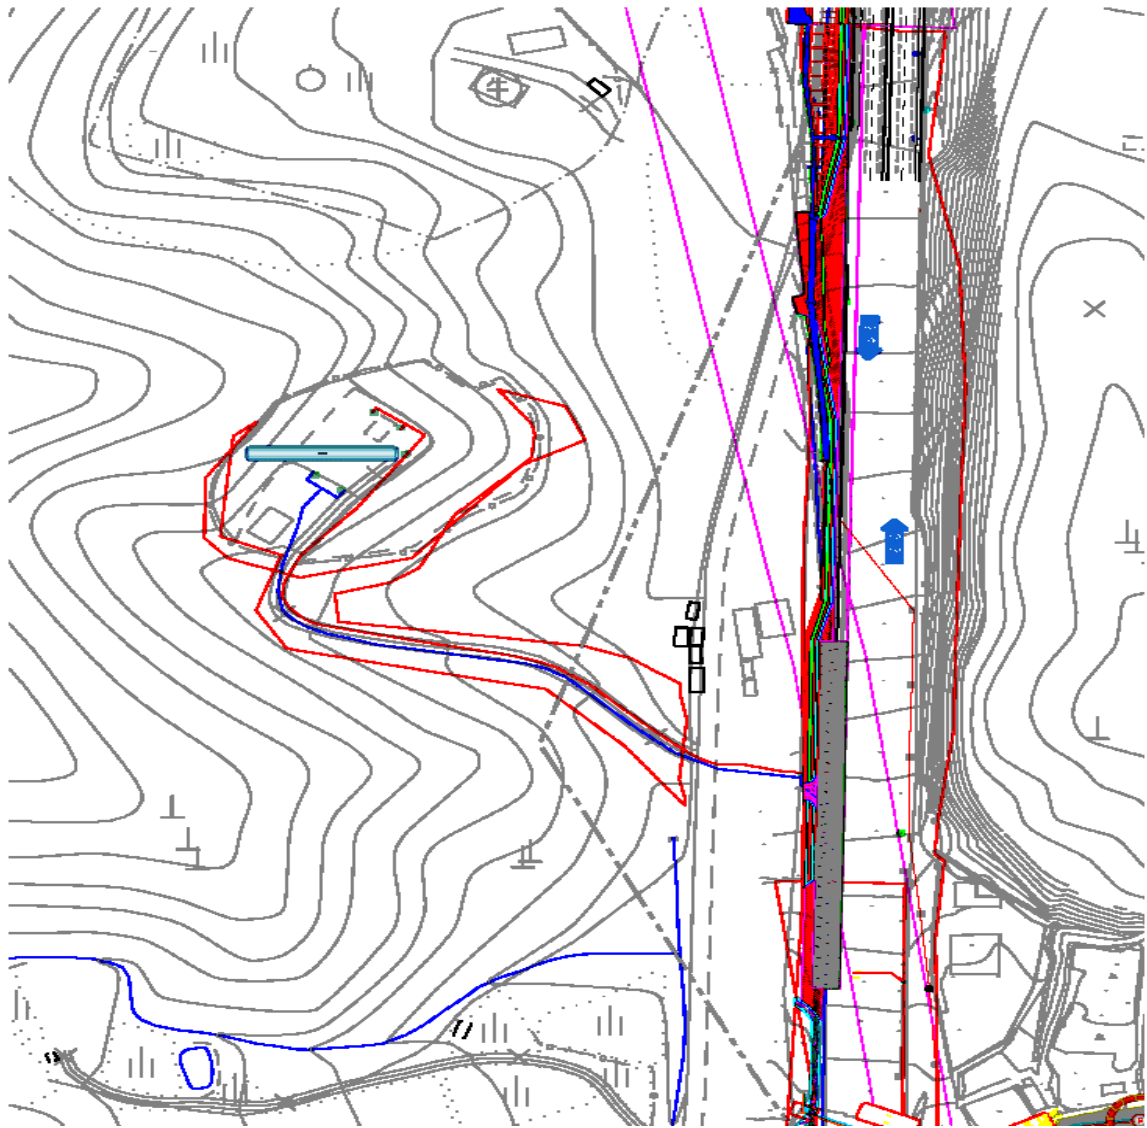
| Sta. No. 219+4.4 ~ 238+4.4 | 송수 D | D | 화성봉담2(D구간) | P1-8 |

| 번호 | 손상(결함)종류 | 조사내용 | 손상(결함)정도 | 평가결과 |
|---|---|---|---|---|
| 4 | 관로누수 | 누수탐사 | 누수없음 | a |
| 8 | 경과년수 | 매설 환경조사 | 8년 경과(2016년 매설) | a |

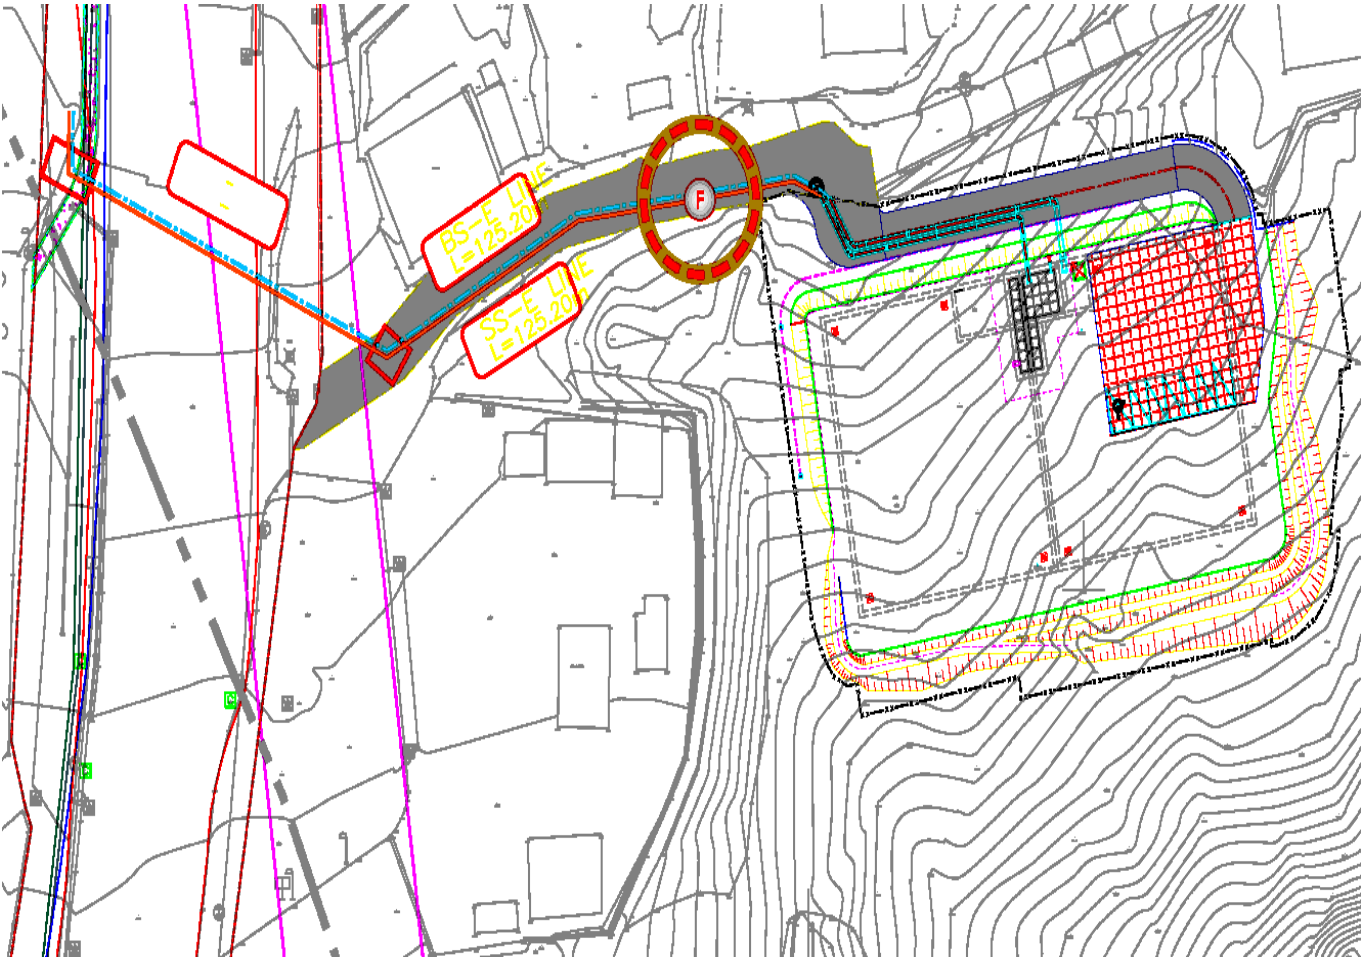
| 조사망 번호 | 개별부재명 | 복합부재명 | 개별시설물명 | 표번호 |
|---|---|---|---|---|
| Sta. No. 238+4.4 ~ 245+4.83 | 송수 E | E | 화성봉담2(E구간) | P1-9 |

| 번호 | 손상(결함)종류 | 조사내용 | 손상(결함)정도 | 평가결과 |
|---|---|---|---|---|
| 4 | 관로누수 | 누수탐사 | 누수없음 | a |
| 8 | 경과년수 | 매설 환경조사 | 8년 경과(2016년 매설) | a |

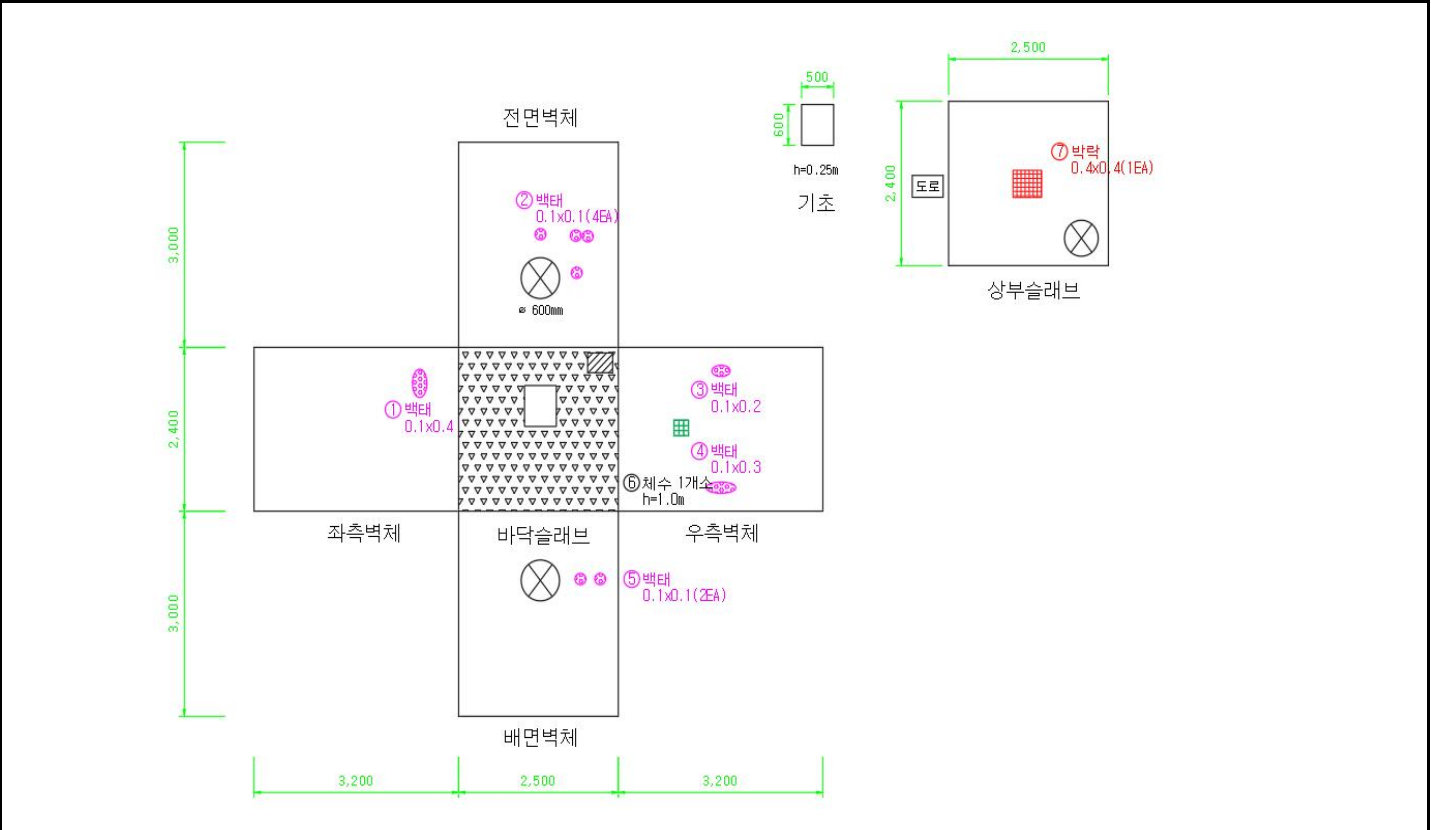
| • 결함사항: | 체수, 박락 | | | | |

| 번호 | 손상(결함)종류 | 조사내용 | 손상(결함)정도 (m x m, mm) | 단위 | 크기 | 평가결과 |
|---|---|---|---|---|---|---|
| 1 | 박락 | 슬래브 박락 | 0.16 | m² | 0.16 | b |
| 2 | 체수 | 침수 깊이 | 1 | 개소 | 1.00 | |

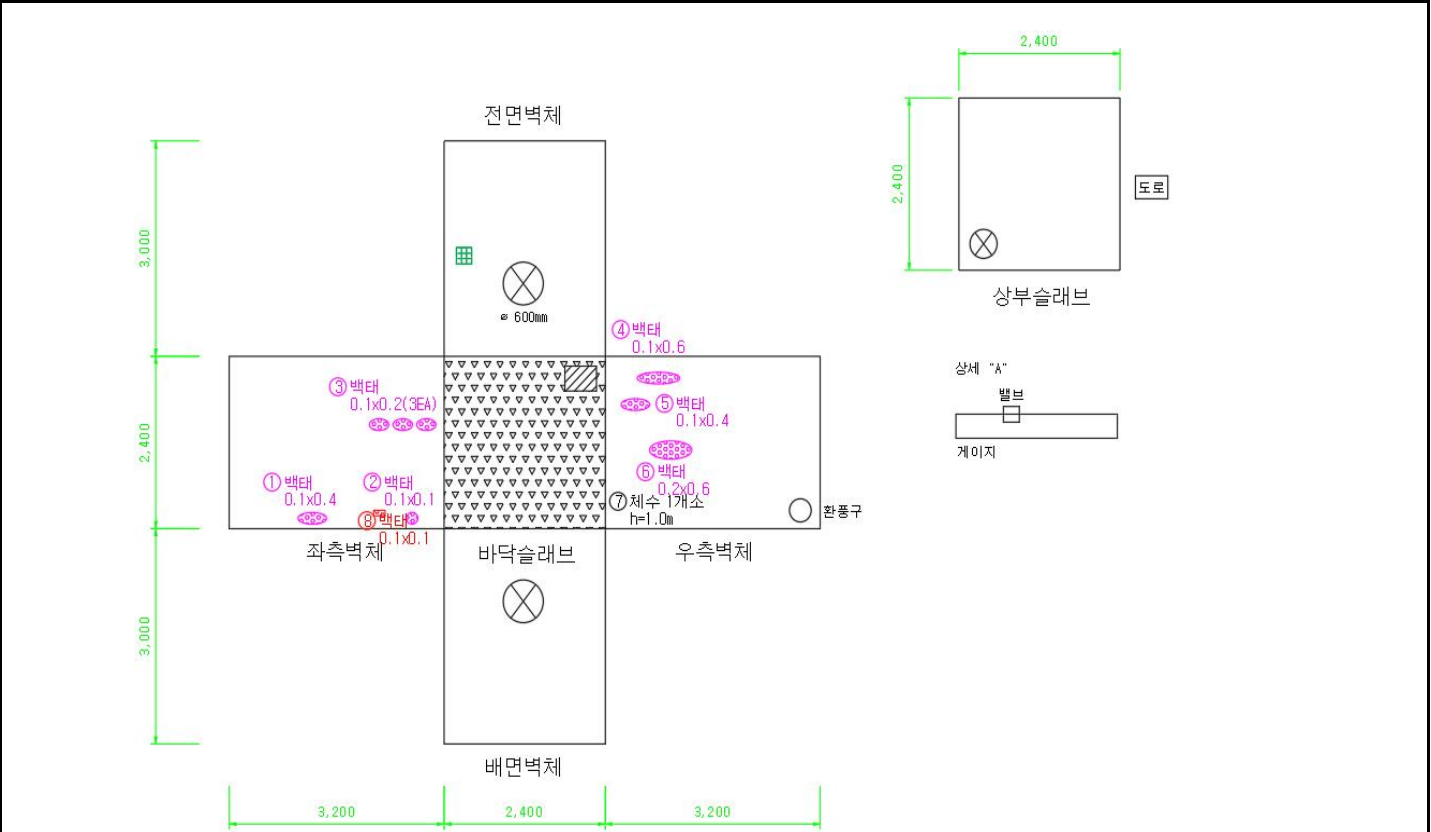
| • 결함사항: | 백태, 체수 | | | | |

| 번호 | 손상(결함)종류 | 조사내용 | 손상(결함)정도 (m x m, mm) | 단위 | 크기 | 평가결과 |
|---|---|---|---|---|---|---|
| 1 | 백태 | 벽체 백태 | 0.01 | m² | 0.01 | b |
| 2 | 체수 | 침수 깊이 | 1 | 개소 | 1.00 | |

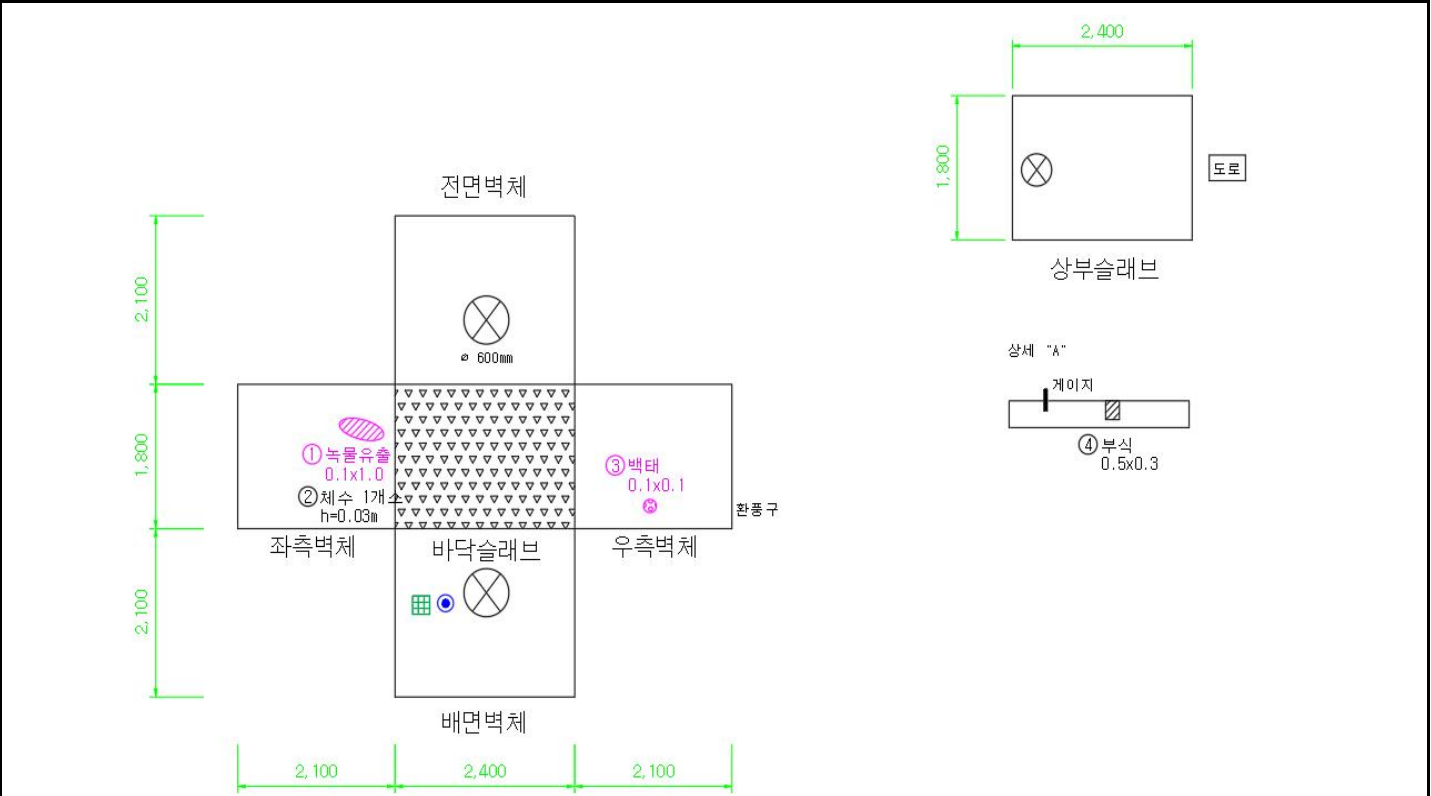
| • 결함사항: | 녹물유출, 체수, 백태, 부식 | | | | |

| 번호 | 손상(결함)종류 | 조사내용 | 손상(결함)정도 (m x m, mm) | 단위 | 크기 | 평가결과 |
|---|---|---|---|---|---|---|
| 1 | 체수 | 침수 깊이 0.03 | 1 | 개소 | | |
| 2 | 부식 | 경미한 부식 | 0.25 | m² | 0.25 | b |

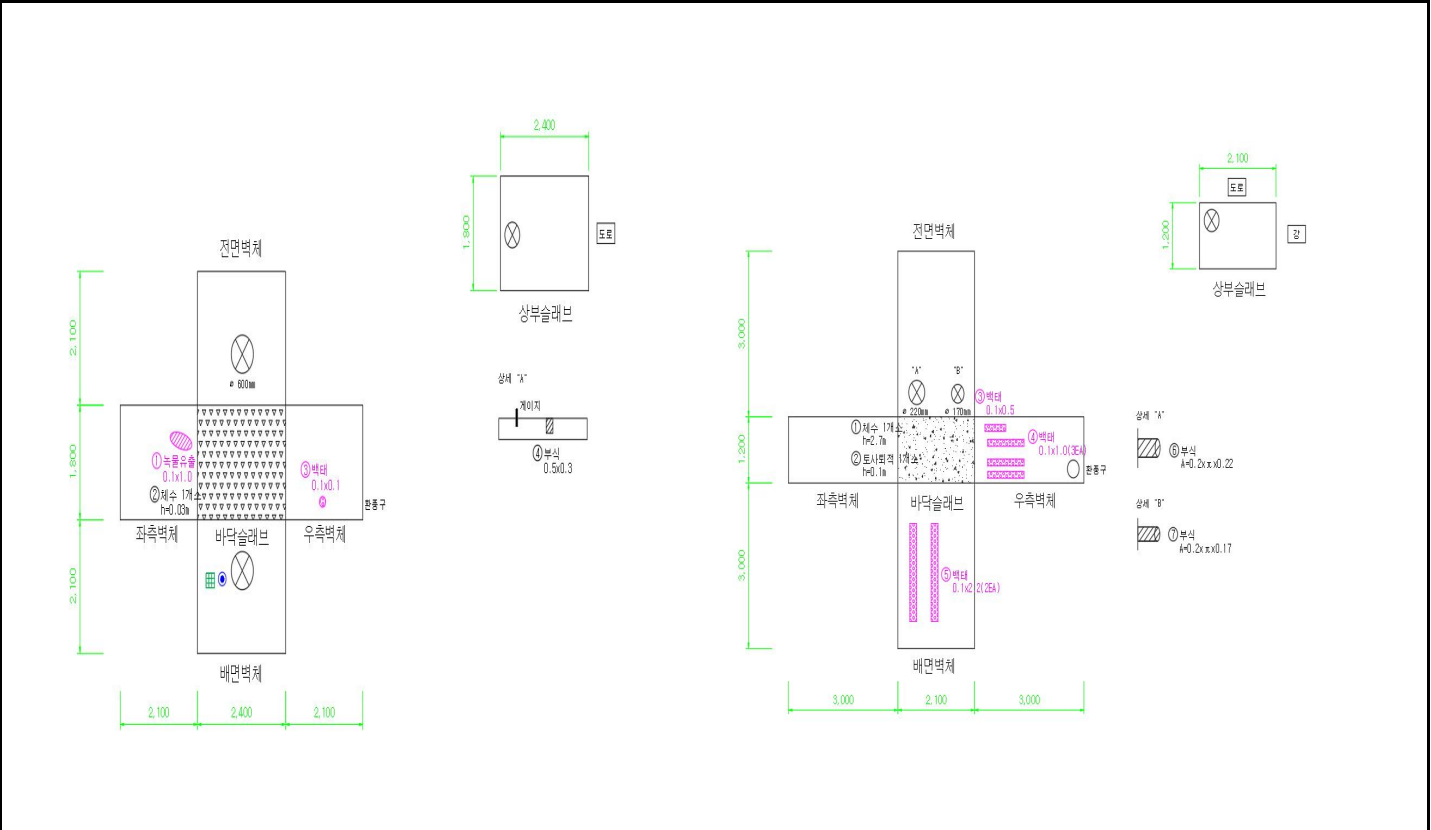
| • 결함사항: | 체수, 백태, 토사퇴적, 부식 | | | | |

| 번호 | 손상(결함)종류 | 조사내용 | 손상(결함)정도 (m x m, mm) | 단위 | 크기 | 평가결과 |
|---|---|---|---|---|---|---|
| 1 | 체수 | 침수깊이 | 2 | 개소 | 2 | |
| 2 | 토사퇴적 | 퇴적깊이 | 1 | 개소 | 1.00 | |
| 3 | 부식 | 경미한 부식 | 0.25 | m² | 0.25 | b |

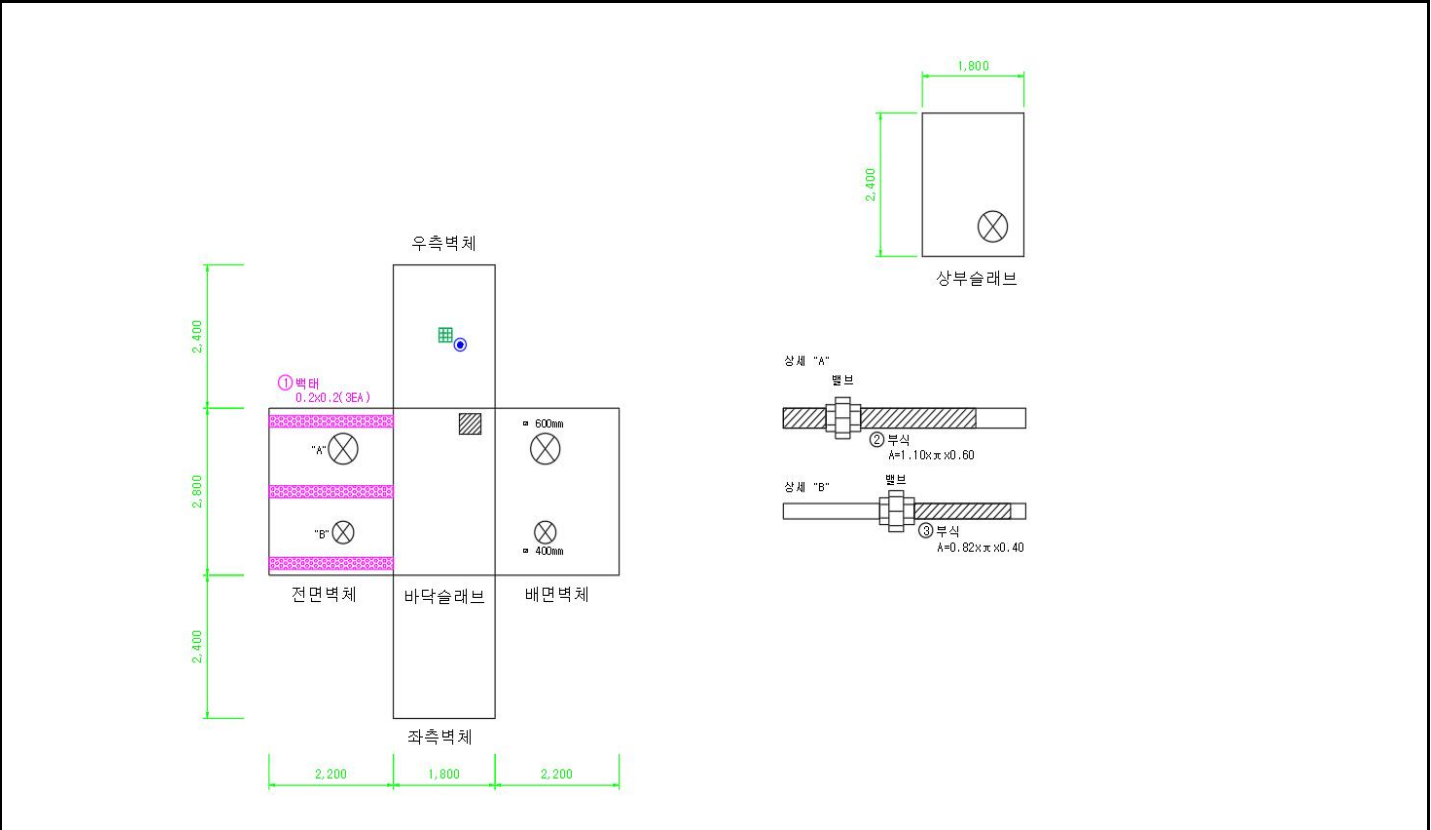
| • 결함사항: | 백태, 부식 | | | | |

| 번호 | 손상(결함)종류 | 조사내용 | 손상(결함)정도 (m x m, mm) | 단위 | 크기 | 평가결과 |
|---|---|---|---|---|---|---|
| 1 | 부식 | 경미한 부식 | $1.1 * \pi * 0.60 = 2.07$ | 단위 | 2.07 | b |
| 2 | 부식 | 경미한 부식 | $0.82 * \pi * 0.40 = 1.03$ | 단위 | 1.03 | b |

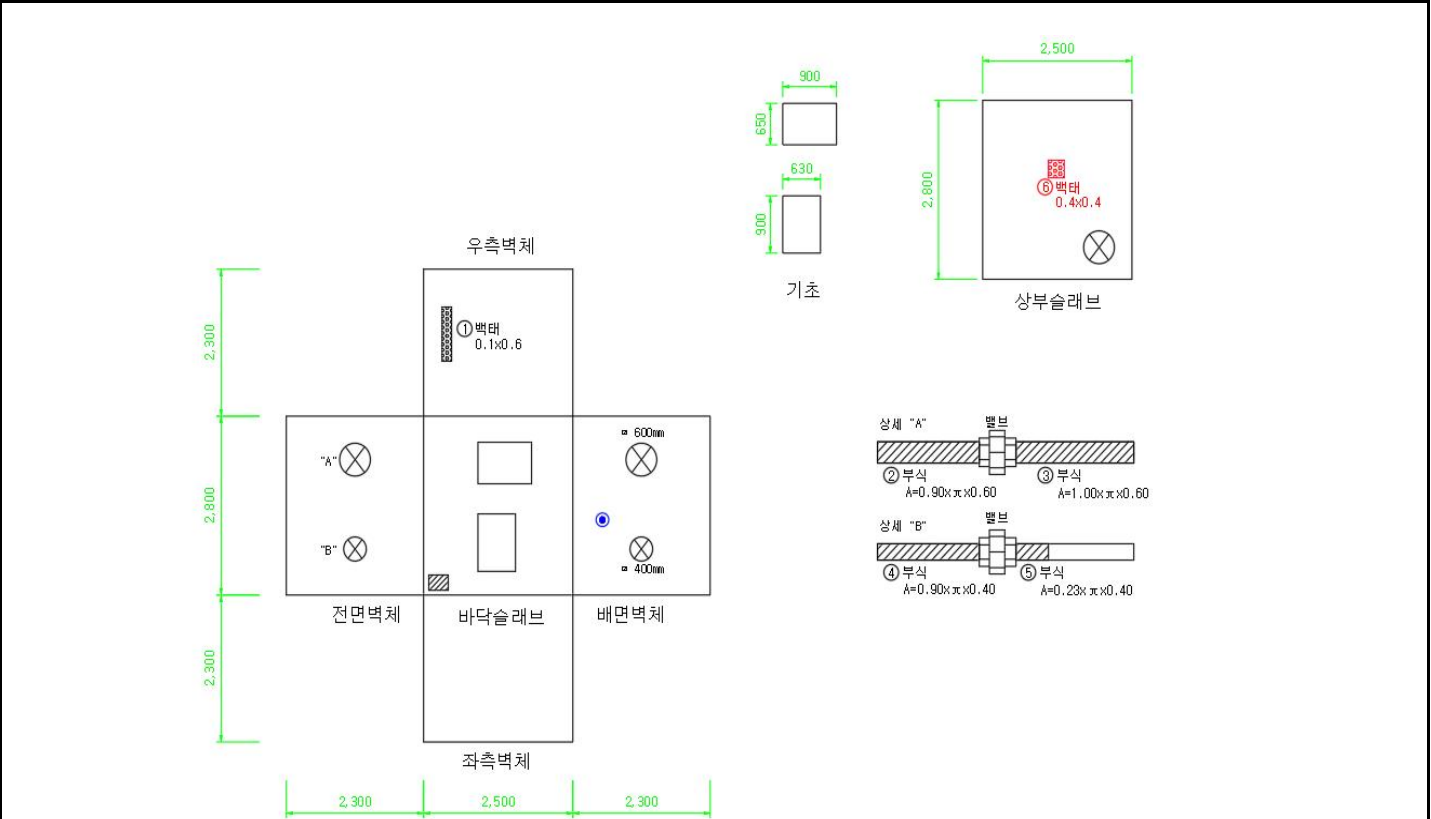
| • 결함사항: | 백태, 부식 | | | | |

| 번호 | 손상(결함)종류 | 조사내용 | 손상(결함)정도 (m x m, mm) | 단위 | 크기 | 평가결과 |
|---|---|---|---|---|---|---|
| 2 | 부식 | 경미한 부식 | 0.9 * π * 0.60 | m² | 1.70 | b |
| 3 | 부식 | 경미한 부식 | 1.0 * π * 0.60 | m² | 1.88 | b |
| 4 | 부식 | 경미한 부식 | 0.9 * π * 0.40 | m² | 1.13 | b |
| 5 | 부식 | 경미한 부식 | 0.23 * π * 0.40 | m² | 0.29 | b |

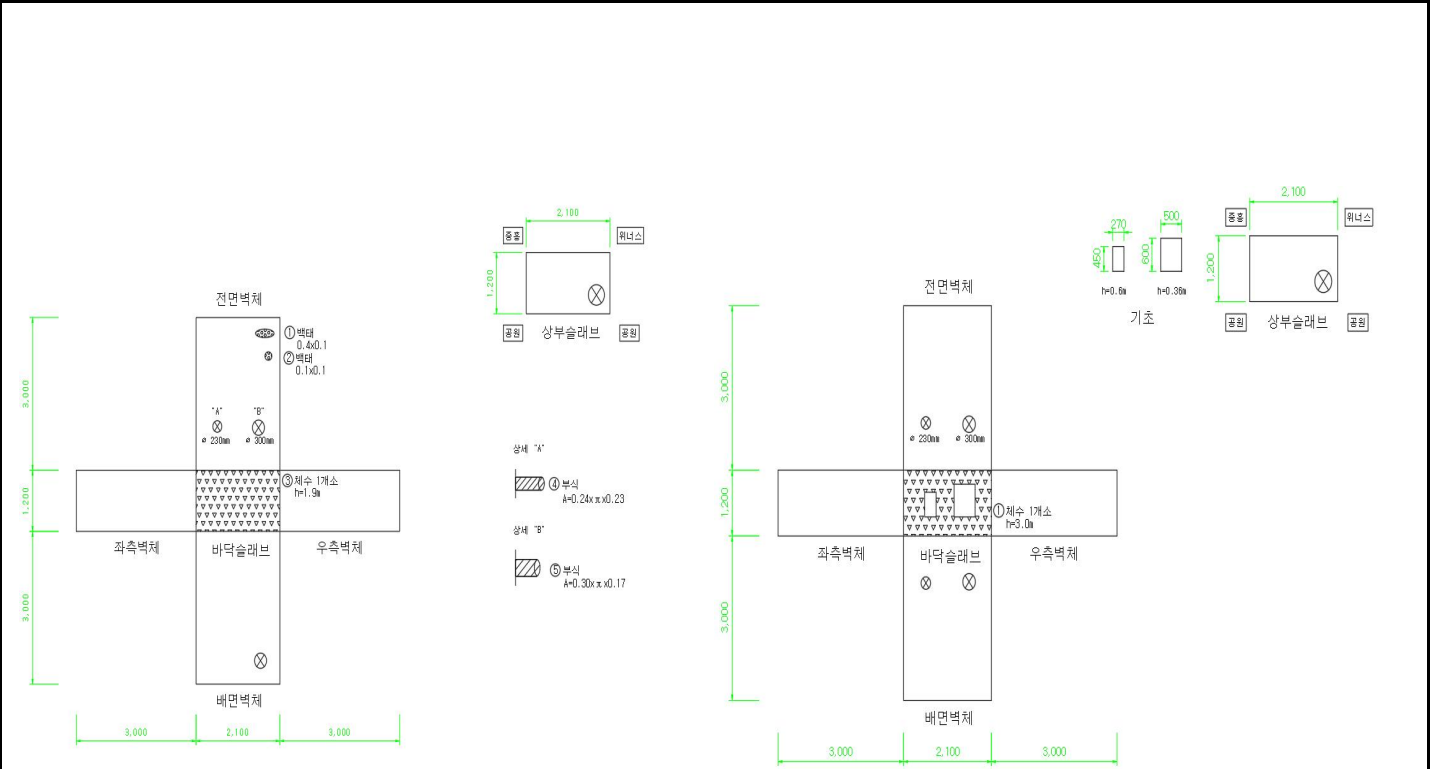
| • 결함사항: | 백태, 체수, 부식 | | | | |

| 번호 | 손상(결함)종류 | 조사내용 | 손상(결함)정도 (m x m, mm) | 단위 | 크기 | 평가결과 |
|---|---|---|---|---|---|---|
| 3 | 부식 | 경미한 부식 | 0.17 + 0.16 = 0.33 | m² | 0.33 | b |
