관로 손상 및 결함상태 조사표

| Sta. No. 0+0 ~ 18+8.66 | 송수 A-1 | A-1 | 화성봉담2(A구간) | P1-1 |

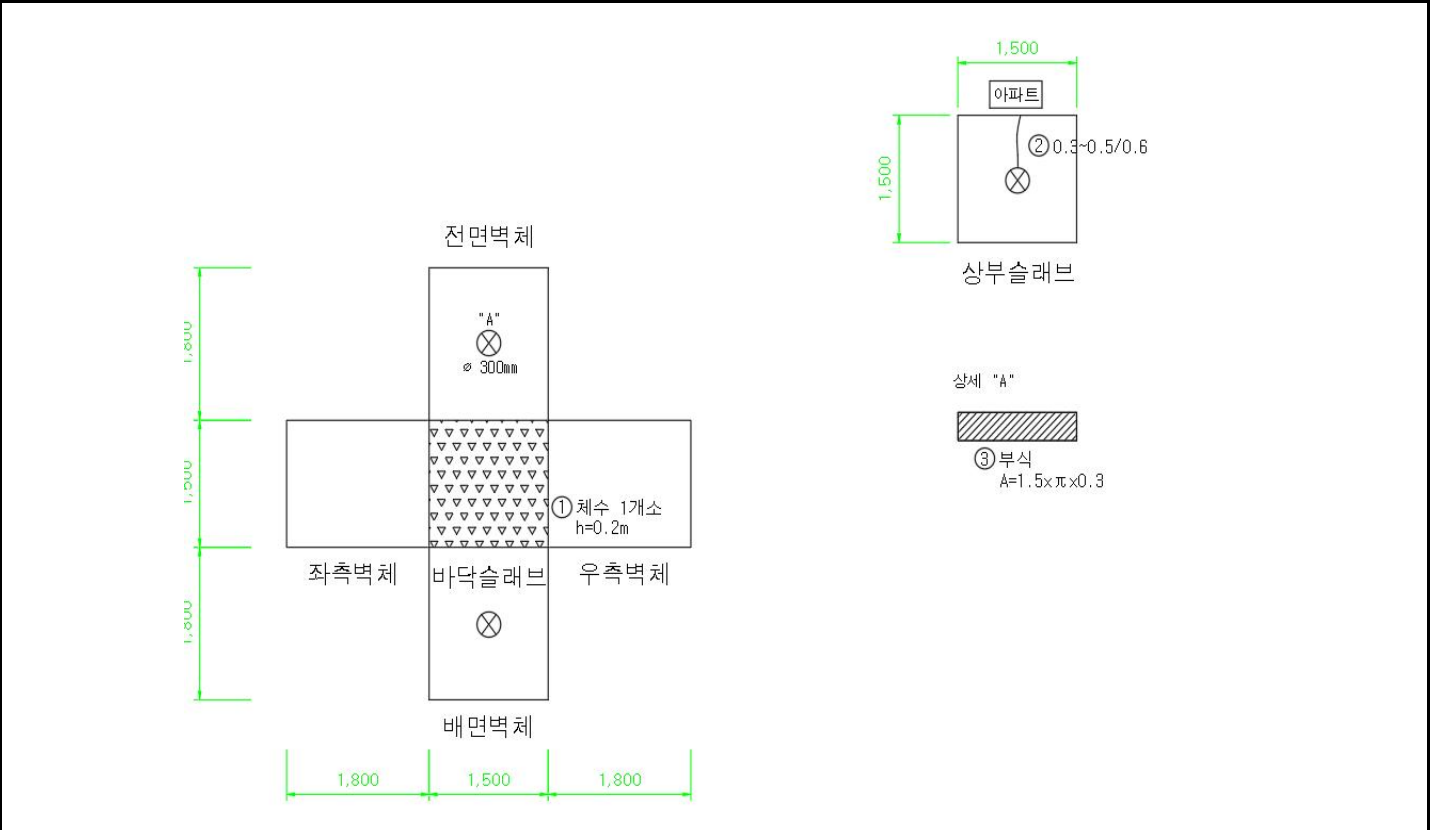
| • 누수유무 : | 유 위치 : 배면벽체 | 누수형태: | 밸브실 내부 누수 | • 관두께 : | |
| • 결함사항: | 체수, 균열(0.3mm 이상), 부식 | | | | |

| 번호 | 손상(결함)종류 | 조사내용 | 손상(결함)정도 (m x m, mm) | 단위 | 크기 | 평가결과 |
|---|---|---|---|---|---|---|
| 2 | 균열 | 상부 슬래브 하면 | 폭0.3mm이상 | 0.6 | m | c |
| 3 | 부식 | 경미한 부식 | 1.5 * π * 0.3 | 1.41 | m² | b |

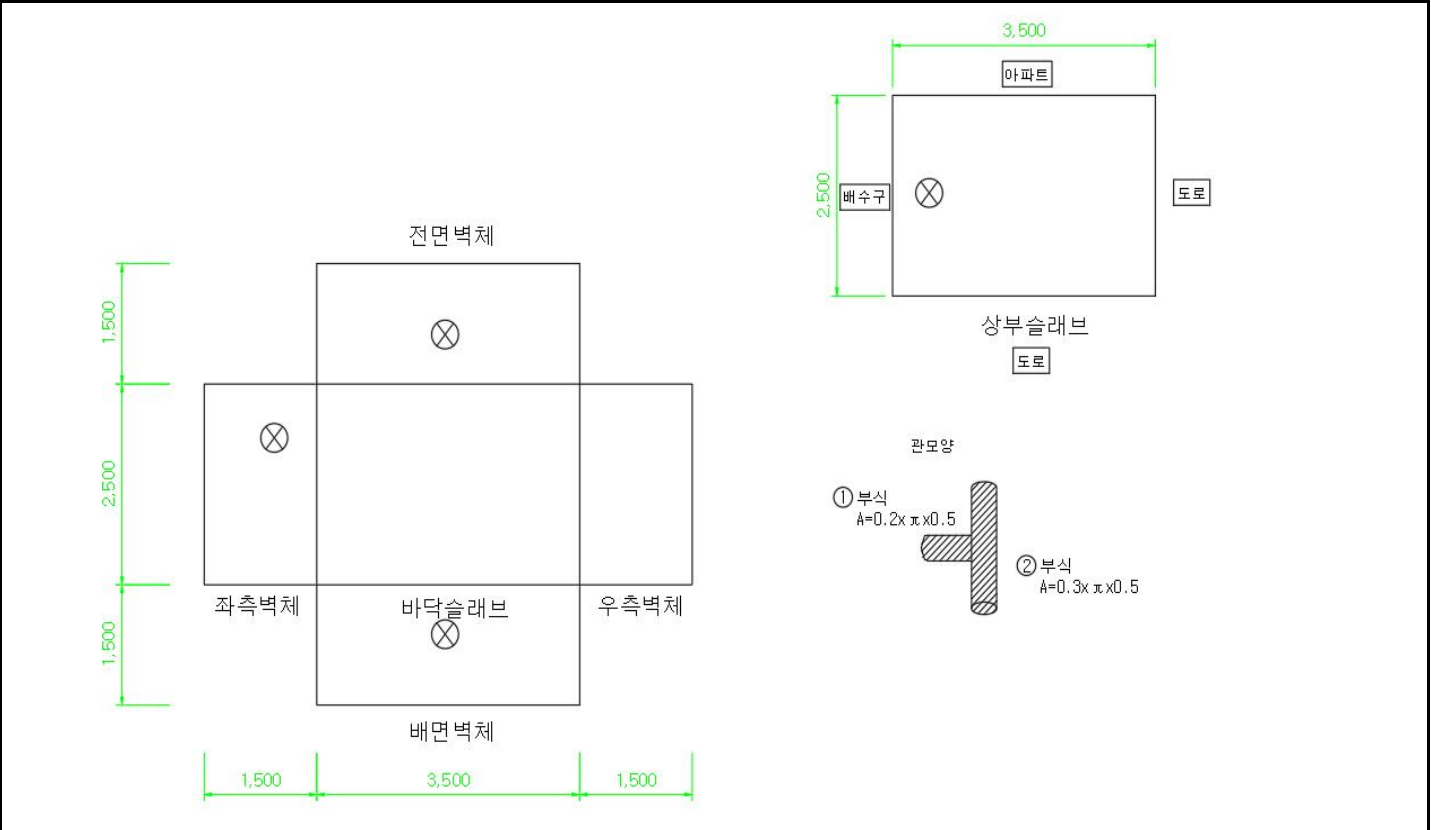
| • 결함사항: | 부식 | | | | |

| 번호 | 손상(결함)종류 | 조사내용 | 손상(결함)정도 (m x m, mm) | 단위 | 크기 | 평가결과 |
|---|---|---|---|---|---|---|
| 1 | 부식 | 경미한 부식 | $0.2 \times \pi \times 0.5 = 0.31$ | m² | 0.31 | b |
| 2 | 부식 | 경미한 부식 | $0.3 \times \pi \times 0.5 = 0.47$ | m² | 0.47 | b |

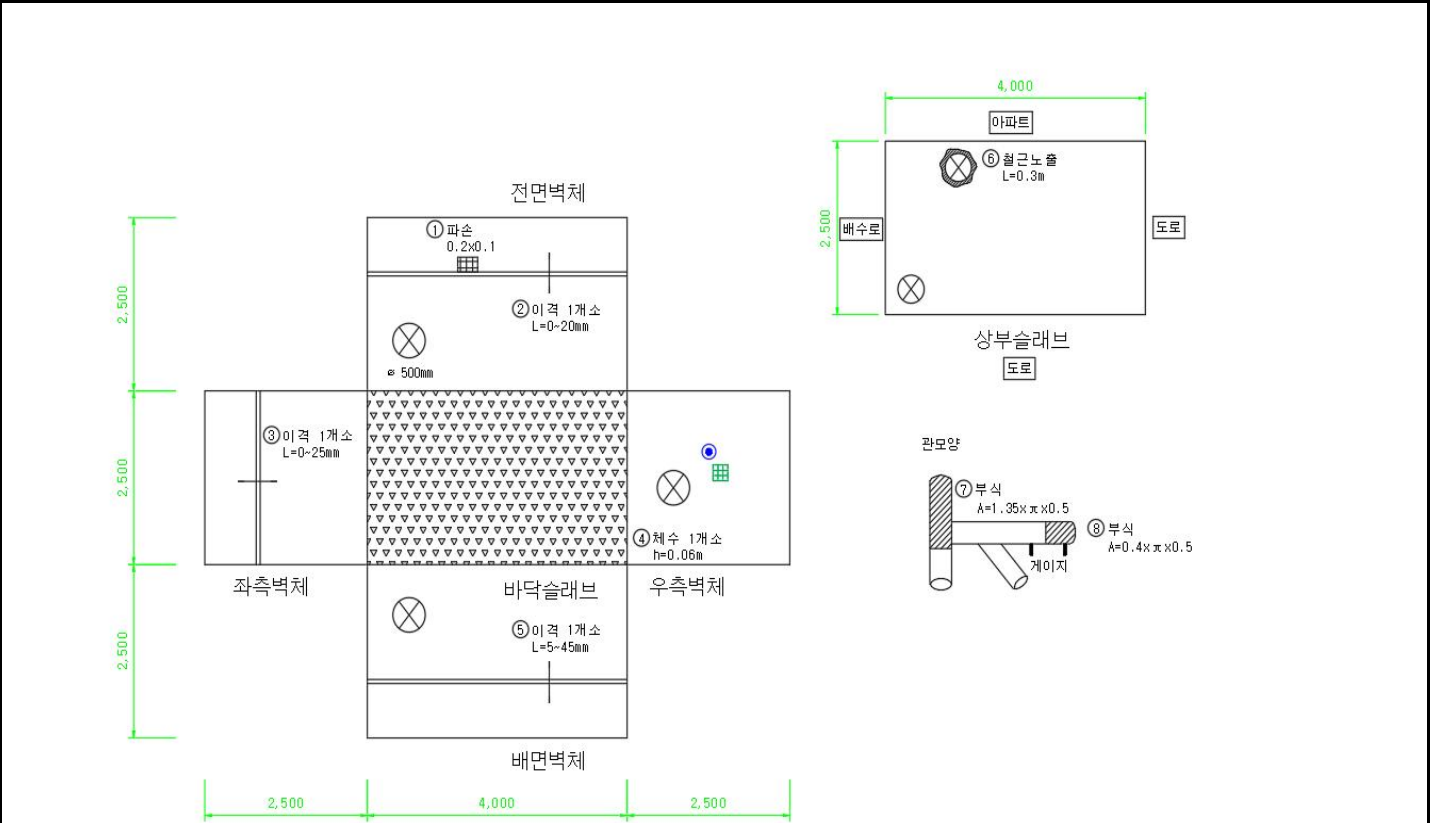
| • 결함사항: | 부식, 이격, 철근노출, 체수, 파손 | | | | |

| 번호 | 손상(결함)종류 | 조사내용 | 손상(결함)정도 (m x m, mm) | 단위 | 크기 | 평가결과 |
|---|---|---|---|---|---|---|
| 5 | 부식 | 경미한 부식 | 2.12 + 0.63 = 2.75 | m² | 2.75 | b |

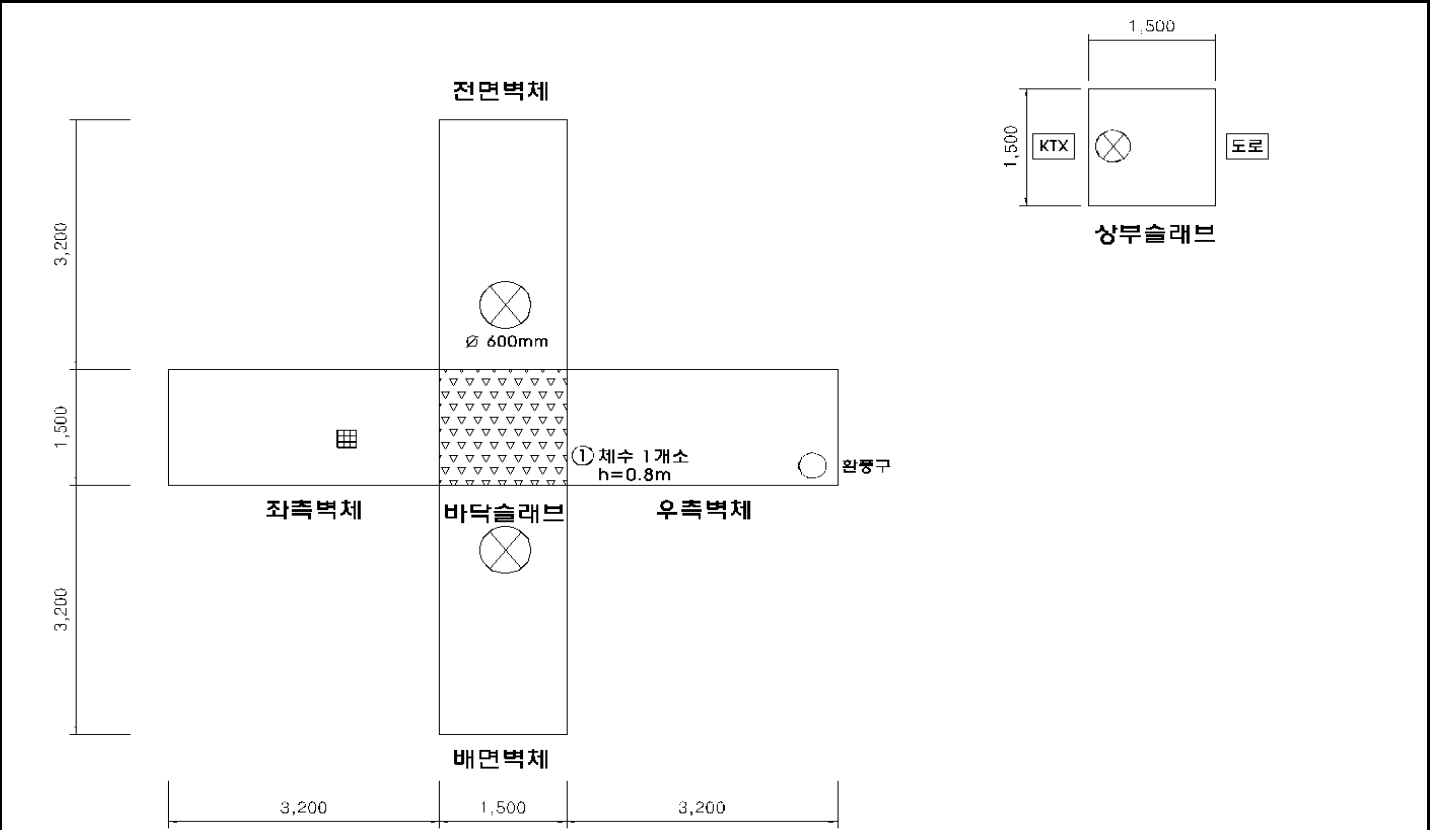
| • 결함사항: | 체수 | | | | |

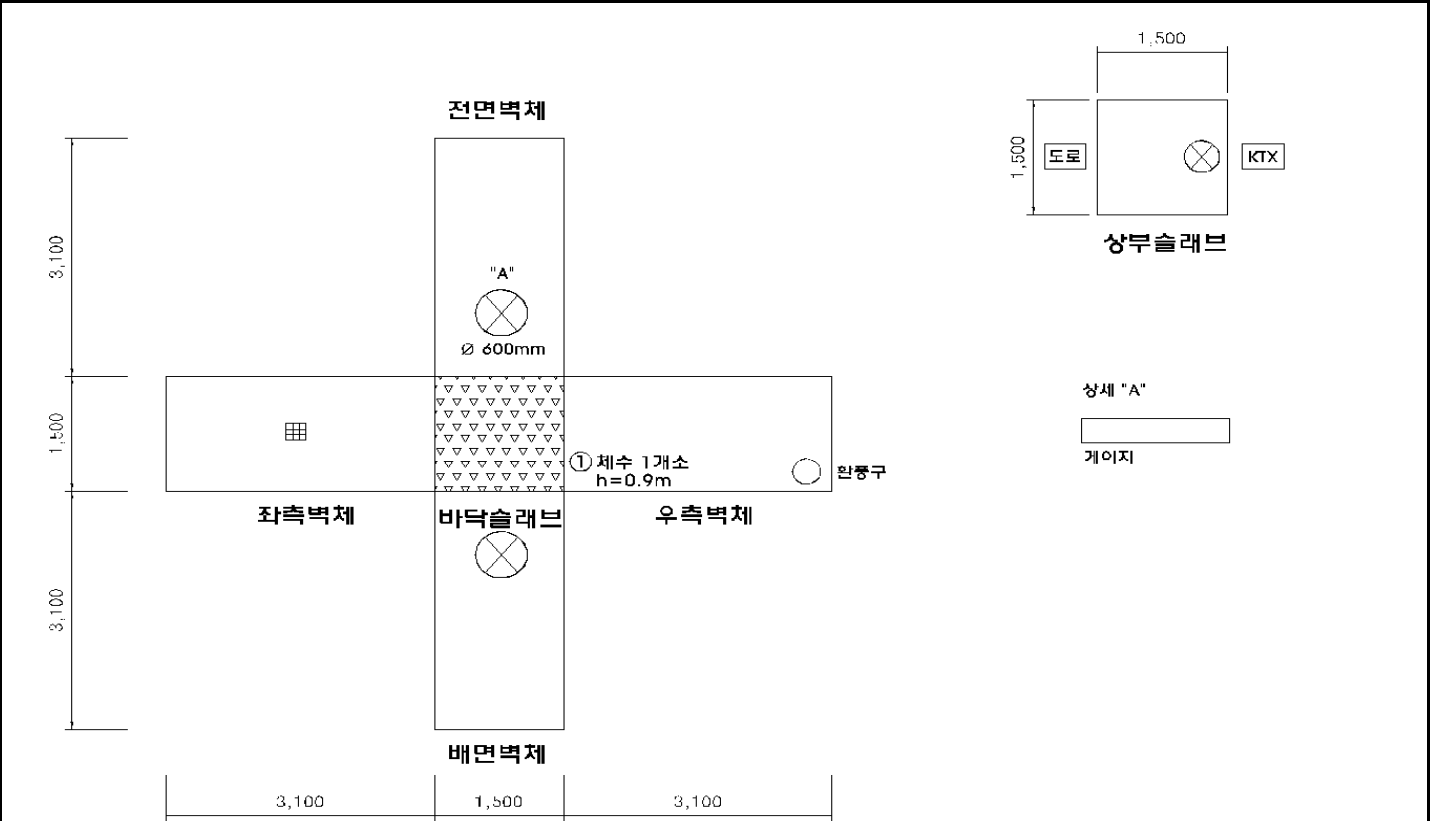
| • 결함사항: | 체수 | | | | |
