# 14 훈남도 이배수지

# 01 토목구조물

2024년 화성시 상수도시설물 안전점검

향남반야배수지(신) - 1지 도류벽(2)

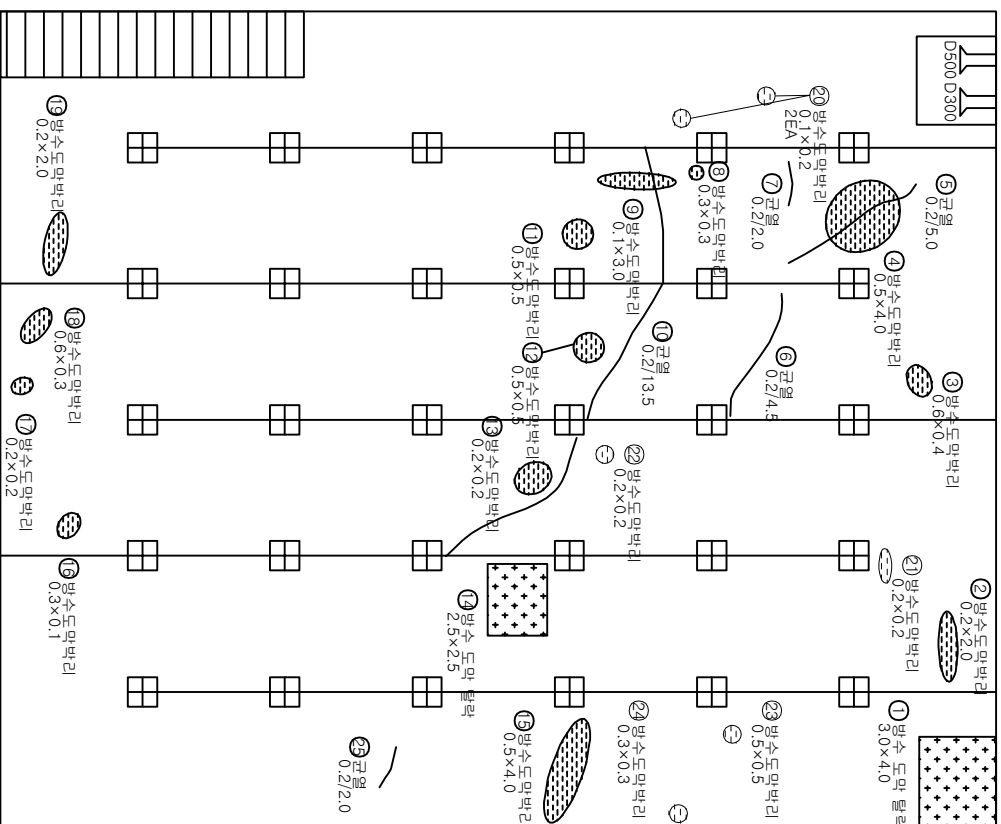
함남도이배수지 - 1지 하부슬래브

| No. | 손심 내용 | 손심 크기 | | | 손심 수량 | 단위 | 비고 |
|---|---|---|---|---|---|---|---|
| 1 | 원수도역탈락 | | 3.0 | 4.0 | 1 | 12.00 | ㎡ |
| 5 | 균열(0.3mm이하) | | | 5.0 | 1 | 5.00 | m |
| 10 | 균열(0.3mm이하) | 0.2 | | 13.5 | 1 | 13.50 | m |
| 14 | 원수도역탈락 | | 2.5 | 2.5 | 1 | 6.25 | ㎡ |

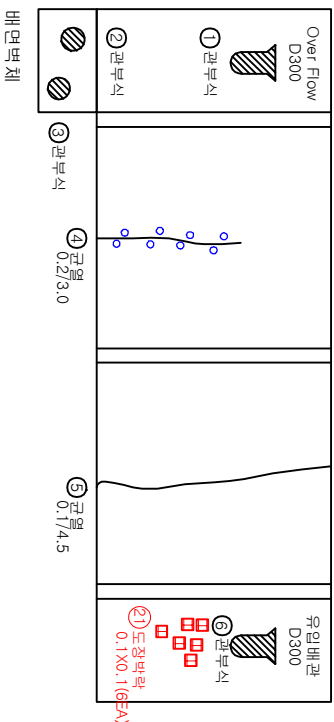
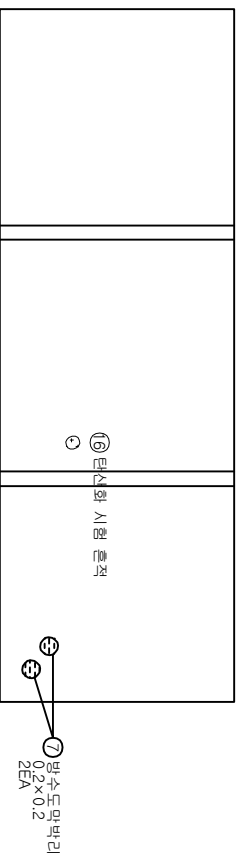
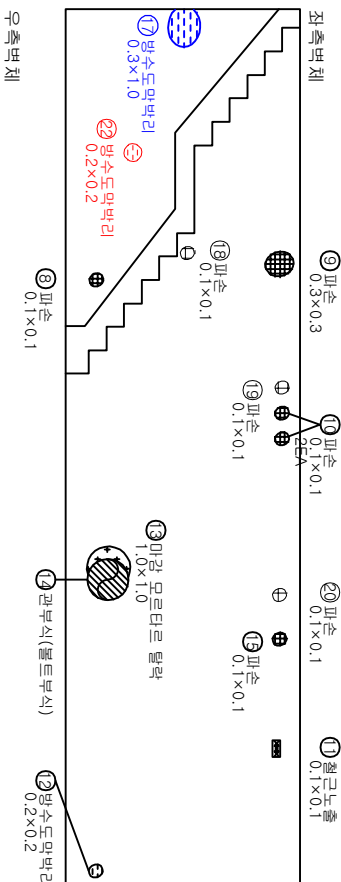
## 함남도이배수지 - 1지 별체

| No. | 손상 내용 | 손상 크기 | | | 손상 수량 | 단위 | 비고 | | |
|---|---|---|---|---|---|---|---|---|--|
| 1 | 관부식 | | | | 1 | 1.00 | EA | 기타 | |
| 4 | 균열(0.3mm이하) | 0.2 | | 3.0 | 1 | 3.00 | m | 기타 | |
| 5 | 균열(0.3mm이상) | 0.1 | | 4.5 | 1 | 4.50 | m | 기타 | |
| 11 | 철근노출 | | 0.1 | 0.1 | 1 | 0.01 | m <sup>2</sup> | 기타 | |
| 13 | 마감 모르타르 탈락 | | 1.0 | 1.0 | 1 | 1.00 | m <sup>2</sup> | 기타 | |

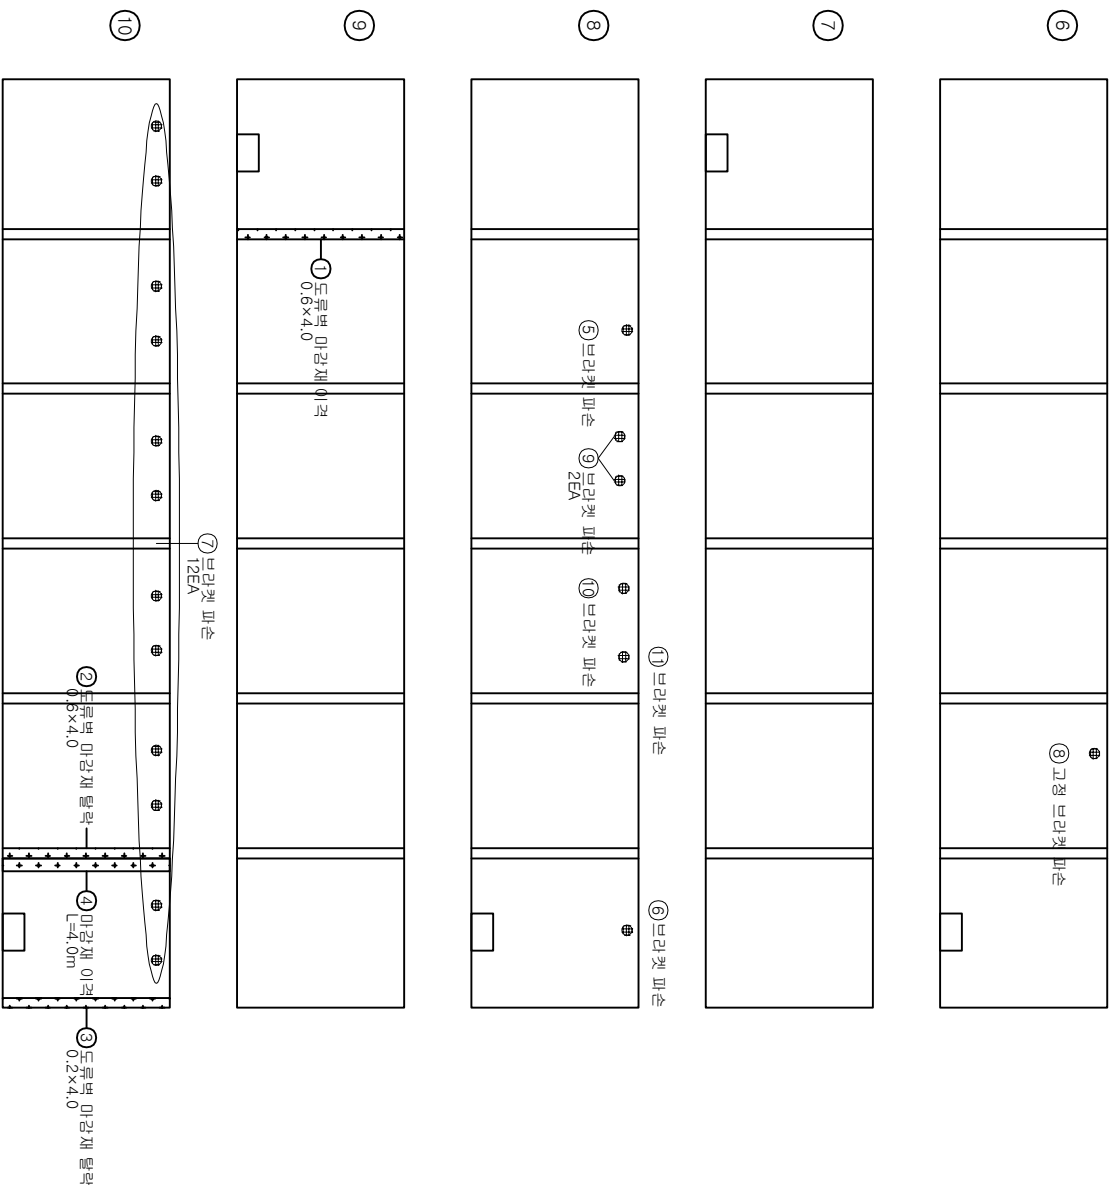
## 함남도이배수지 - 1지 도류별(2)

| No. | 손상 내용 | 손상 크기 | | | | 손상 수량 | 단위 | 비고 |
|---|---|---|---|---|---|---|---|---|
| 1 | 도루벽 마감재 탈락 | 0.6 | | 4.0 | | 1 | 2.40 | m <sup>2</sup> 기타 |
| 4 | 마감재 이격 | | | 4.0 | | 1 | 4.00 | m 기타 |
| 5 | 보강재 파손 | | | | | 1 | 1.00 | EA 기타 |
| 7 | 보강재 파손 | | | | | 12 | 12.00 | EA 기타 |

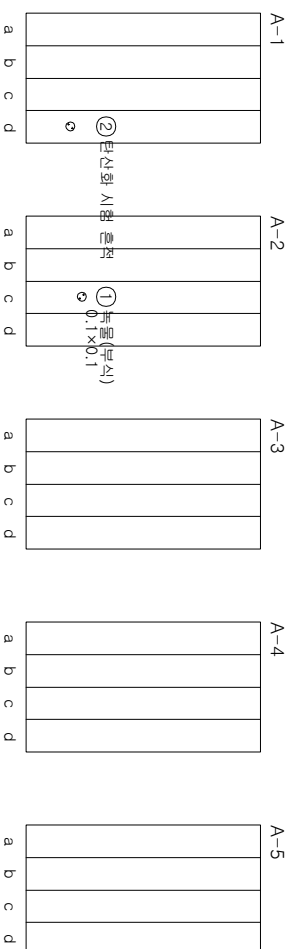
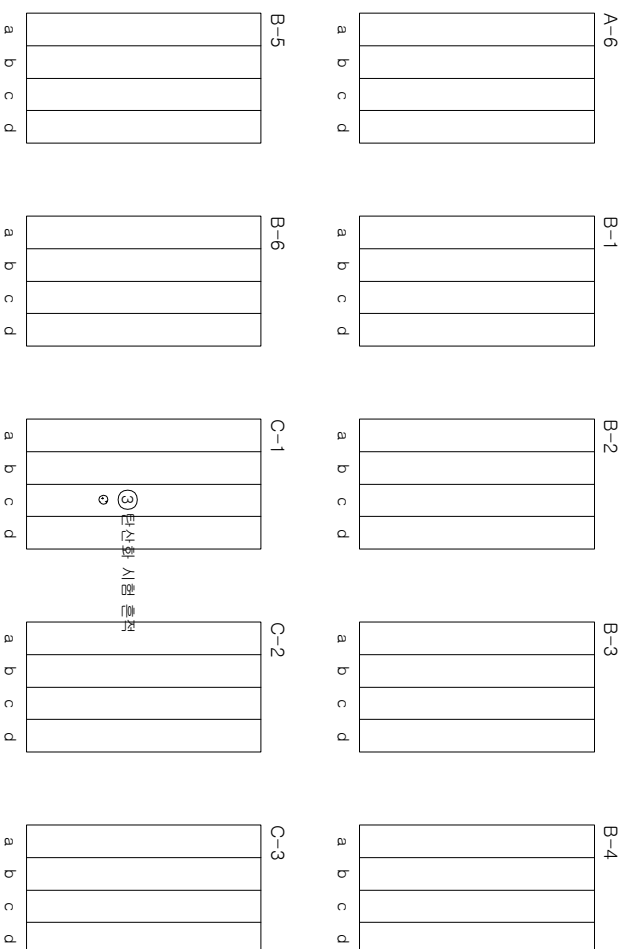
형남도이배수지 - 1지 기동(1)

| No. | 손상 내용 | 손상 크기 | | | | 단위 비교 | | | |
|---|---|---|---|---|---|---|---|---|---|
| 1 | 복합(부식) | 0.1 | | 0.1 | | EA | 수량 | ㎡ | 기준 |
| 2 | 탄산화시원물적 | | | | | 1 | 1.00 | EA | 기준 |

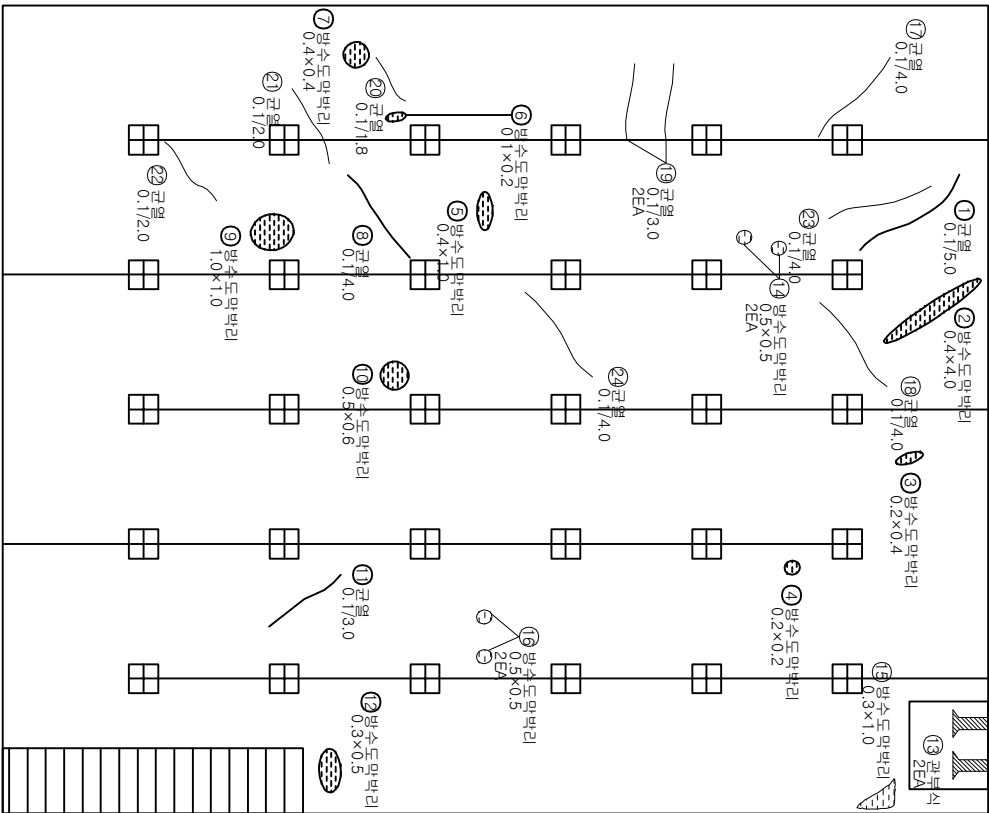
항남도이배수지 - 2지 하부슬래브

| No. | 손상 내용 | 손상 크기 | | 손상 수량 | 단위 | 비고 |
|---|---|---|---|---|---|---|
| 1 | 균열(0.3mm미만) | 0.1 | 5.0 | 1 | 5.00 | m 기준 |
| 2 | 방수도막박리 | | 0.4 | 4.0 | 1 | 1.60 m 기준 |
| 9 | 방수도막박리 | | 1.0 | 1.0 | 1 | 1.00 m 기준 |

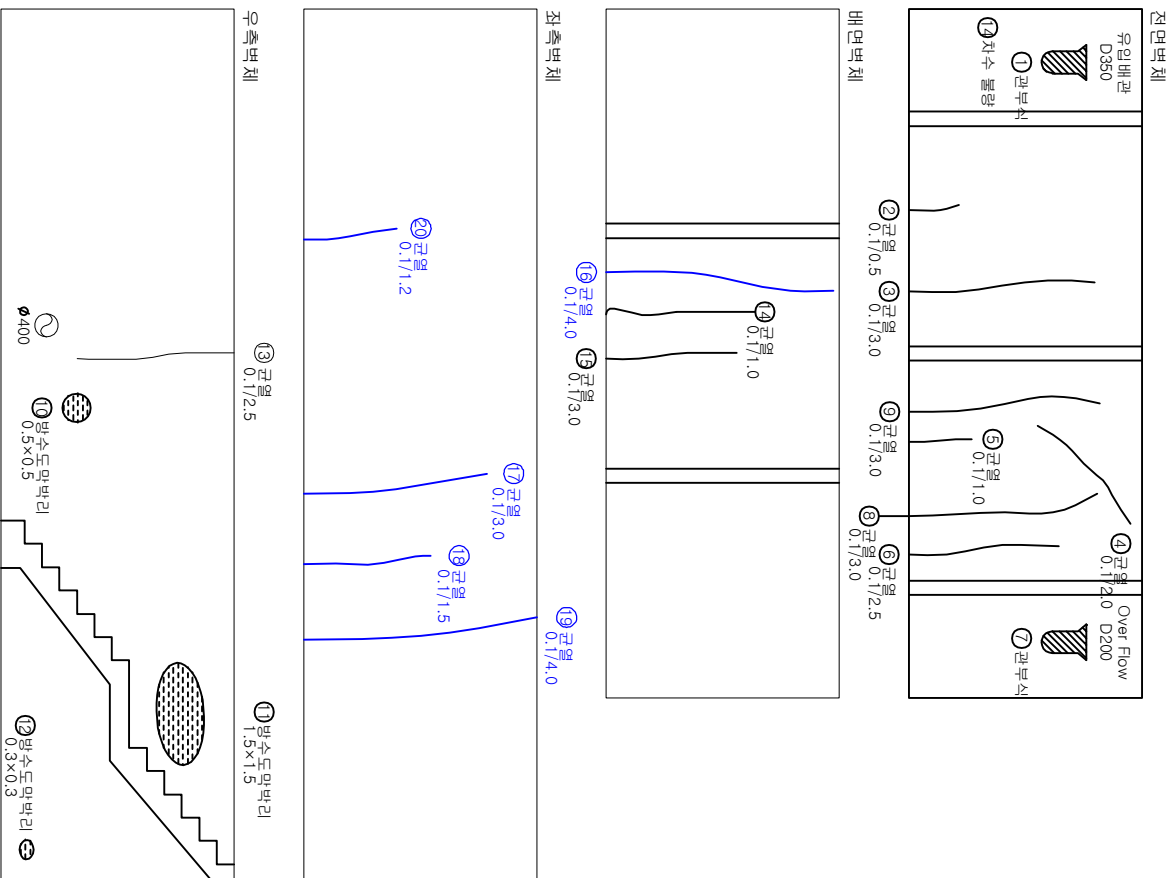
함남도이배수지 - 2지 벽체

| No. | 손상 내용 | 손상 크기 | | | 손상 수량 | 단위 | 비고 |
|---|---|---|---|---|---|---|---|
| 1 | 관부식 | | | | 1 | 1.00 | EA<br>기존 |
| 2 | 균열 (0.3mm01만) | 0.1 | | 0.5 | 1 | 0.50 | m<br>기존 |
| 11 | 범수도막벌림 | | 1.5 | 1.5 | 1 | 2.25 | m<br>기존 |

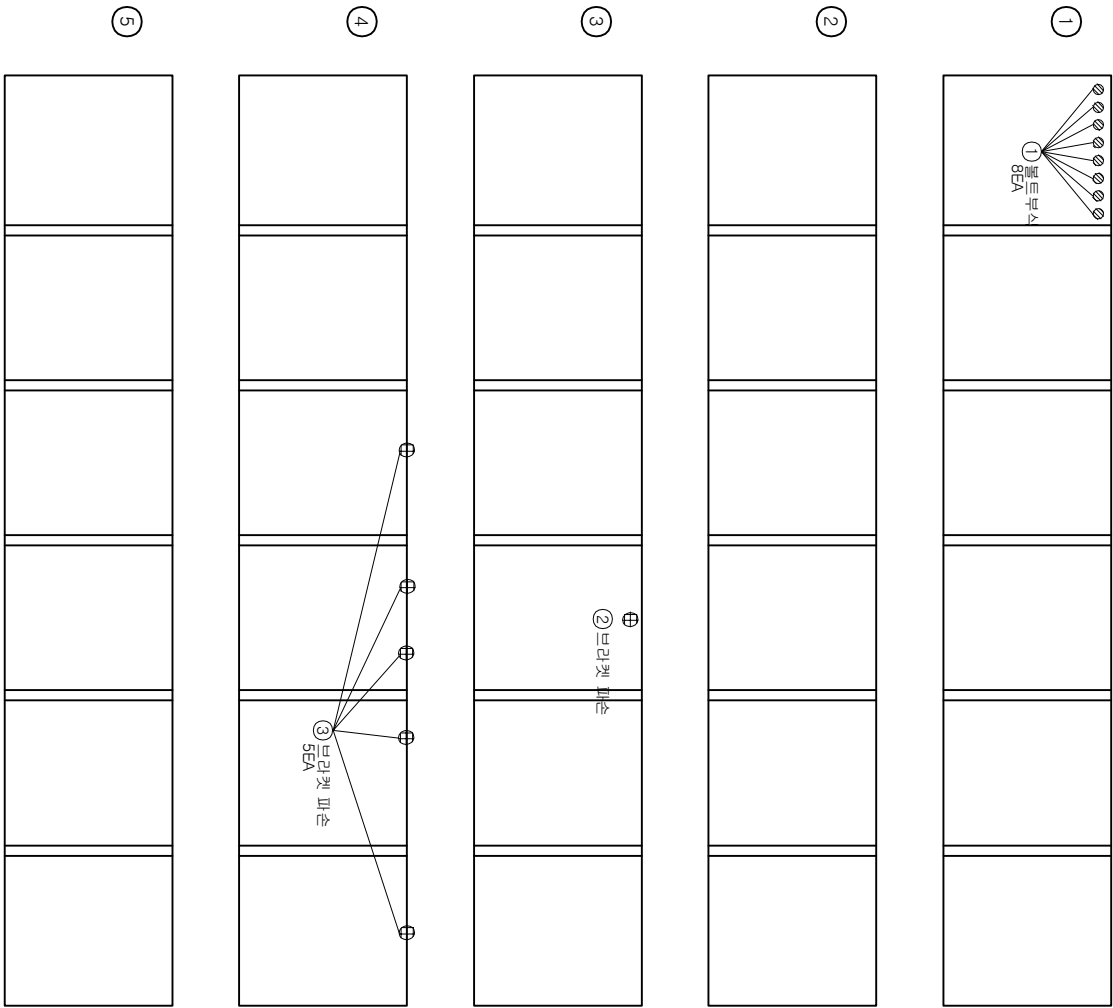
항남도이배수지 - 2지 도류벽(1)

| No. | 손상 내용 | 손상 크기 | | | 손상 수량 | 단위 | 비고 |
|---|---|---|---|---|---|---|---|
| 1 | 볼트부식 | | | | | 8 | 8.00 EA 기준 |
| 2 | 브라켓 파손 | | | | | 1 | 1.00 EA 기준 |
| 3 | 브라켓 파손 | | | | | 5 | 5.00 EA 기준 |

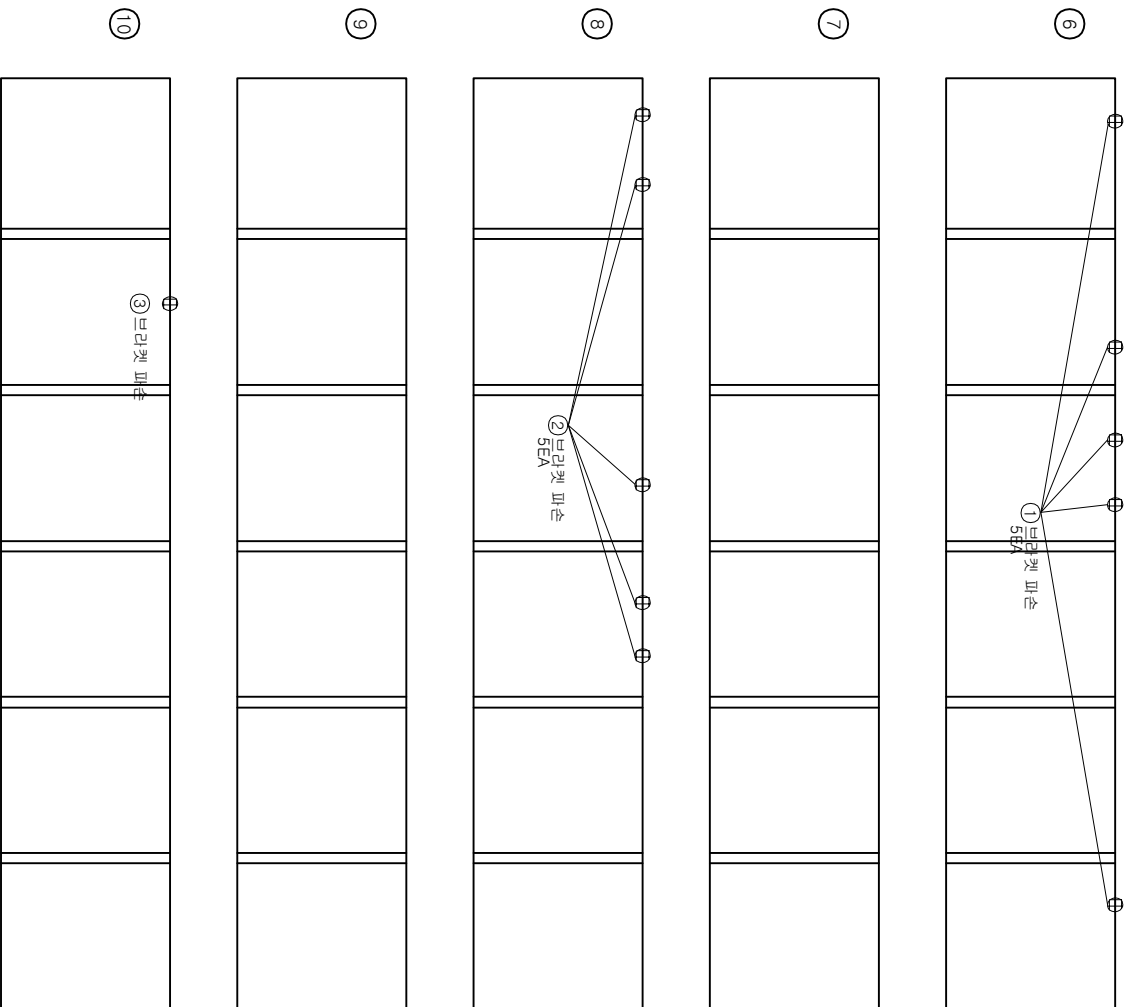
함남도이배수지 - 2지 도류벽(2)

| No. | 손상 내용 | 손상 크기 | | | | 손상<br>수율 | 단위 | 비고 |
|---|---|---|---|---|---|---|---|---|
| 1 | 브리켓 파손 | | | | EA | 5.00 | EA | 기타 |
| 2 | 브리켓 파손 | | | | | 5.00 | EA | 기타 |
| 3 | 브리켓 파손 | | | | | 1.00 | EA | 기타 |

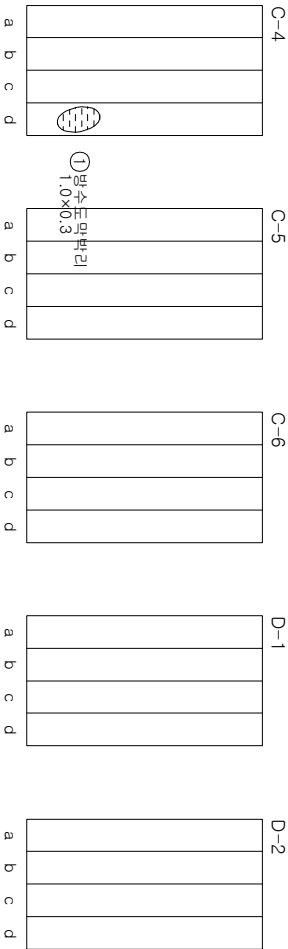
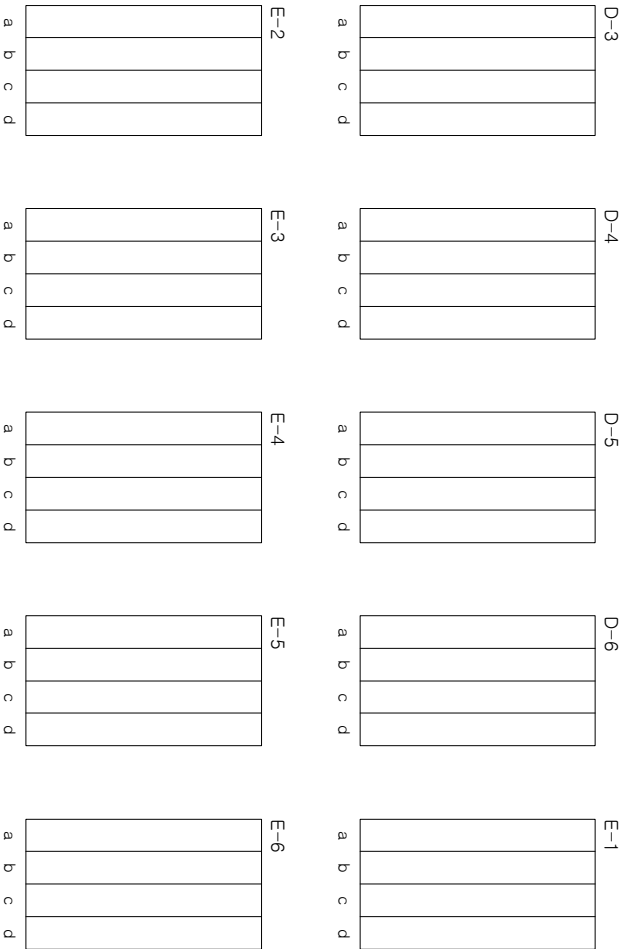
항남도배수지 - 2지 기둥(2)

| No. | 순상 내용 | 순상 크기 | | | 순상 수량 | 단위 | 비고 |
|---|---|---|---|---|---|---|---|
| 1 | 방수도막바리 | 1.0 | 0.3 | | 1 | 0.30 | m <sup>2</sup> 산구 |

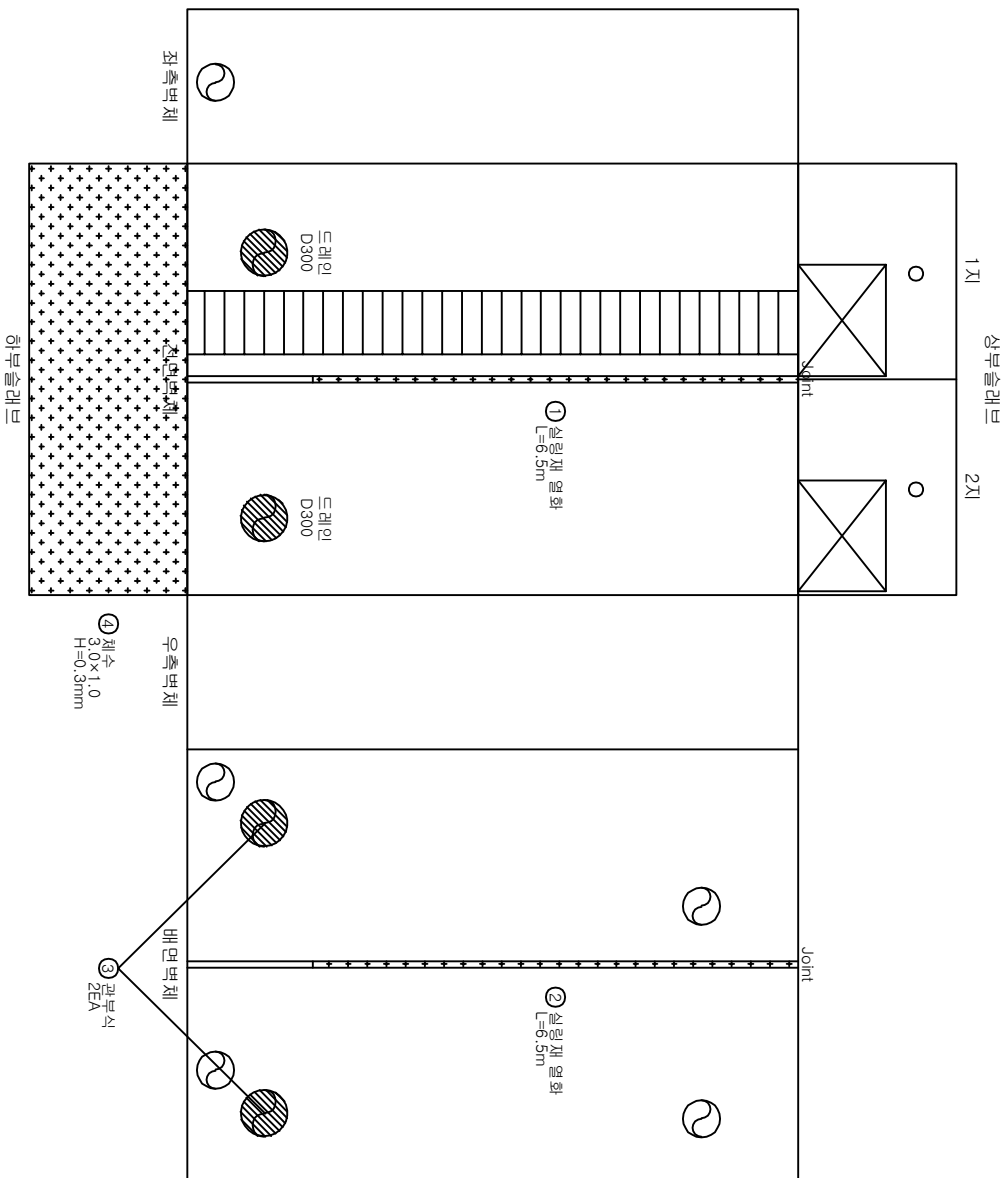
| 손상 집계표 | | | | | | | | | |
|---|---|---|---|---|---|---|---|---|---|
| 1 | 설립재 열화 | | | 6.5 | | 1 | 6.50 | m | 기초 |
| 3 | 관부식 | | | | | 2 | 2.00 | EA | 기초 |
| 4 | 채수 | | 3.0 | 1.0 | 0.3 | 1 | 3.00 | m | 기초 |

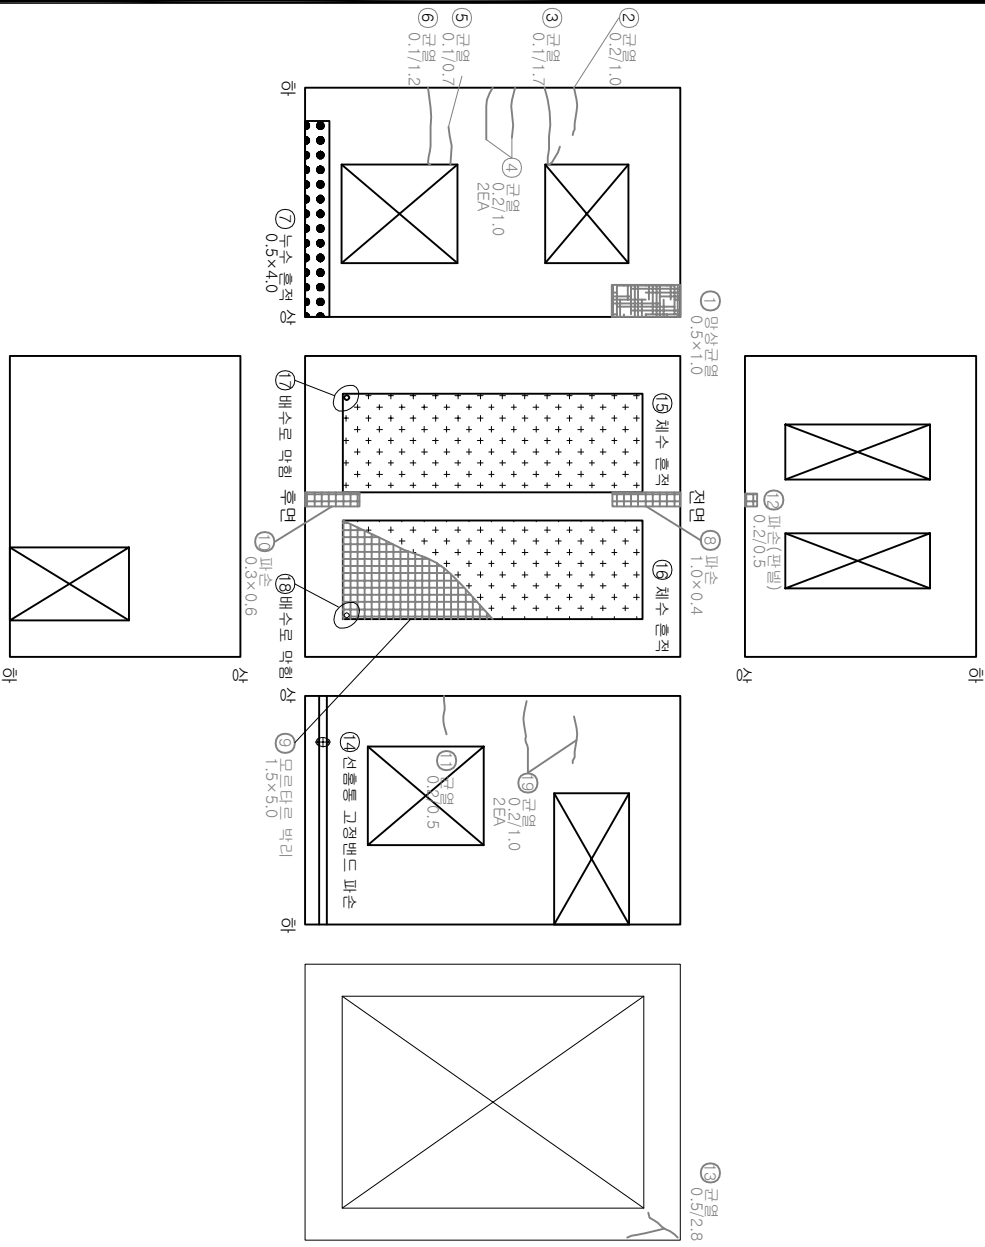
| No. | 손상 내용 | 손상 크기 | | | 손상 수량 | 단위 | 비고 |
|---|---|---|---|---|---|---|---|
| 1 | 양상균열 | 0.5 | 1.0 | 1 | 1.00 | m | 보수 |
| 7 | 누수흔적 | 0.5 | 4.0 | 1 | 2.00 | m | 기준 |
| 9 | 모르타르 박리 | 1.5 | 5.0 | 1 | 7.50 | m | 보수 |
| 13 | 균열(0.5mm이상) | 0.5 | 2.8 | 1 | 2.80 | m | 보수 |
| 17 | 배수로 막힘 | | | 1 | 1.00 | EA | 기준 |

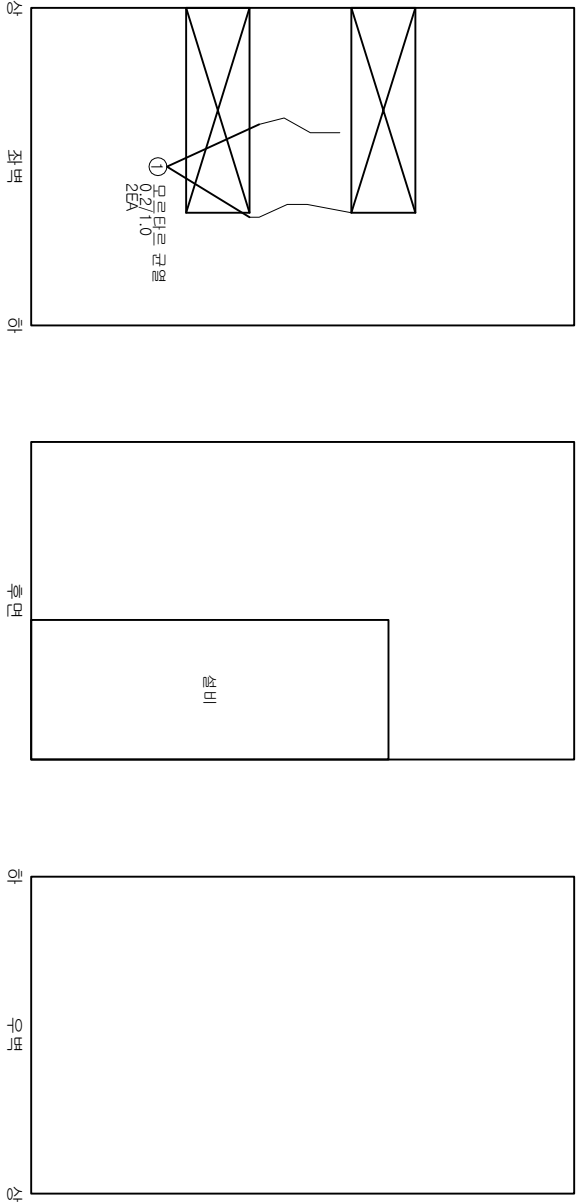
| No. | 손상 내용 | 손상 크기 | | | 손상 수량 | 단위 | 비고 |
|---|---|---|---|---|---|---|---|
| 1 | 모르타르 균열 | 0.2 | 1.0 | 2 | 2.00 | m | 기준 |
| 2 | 모르타르 균열 | 0.2 | 1.0 | 1 | 1.00 | m | 기준 |
