능5배수지

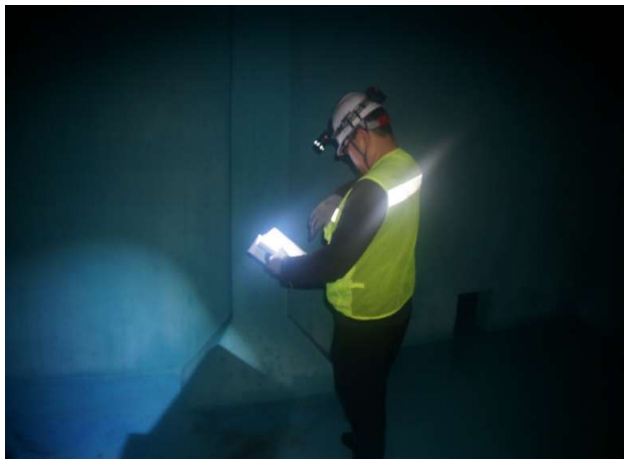
배수지 외관조사

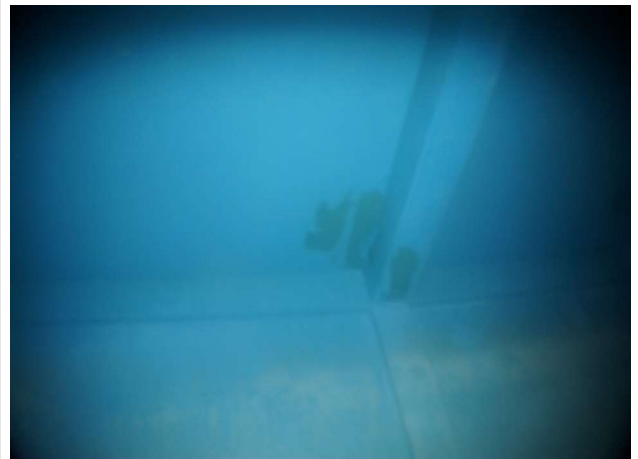
배수지1지 상부슬래브 도장박리

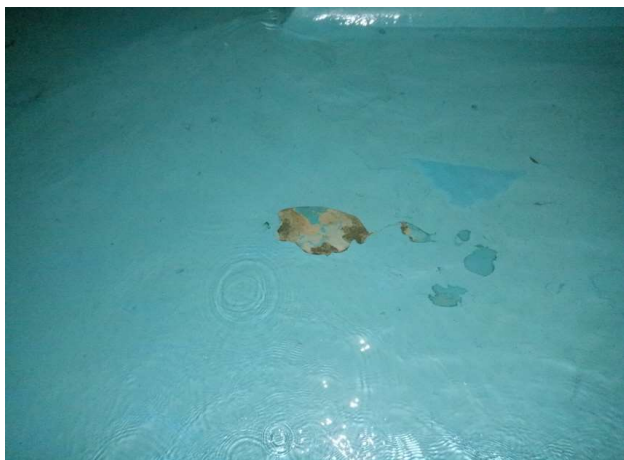
배수지1지 바닥슬래브 도장박리

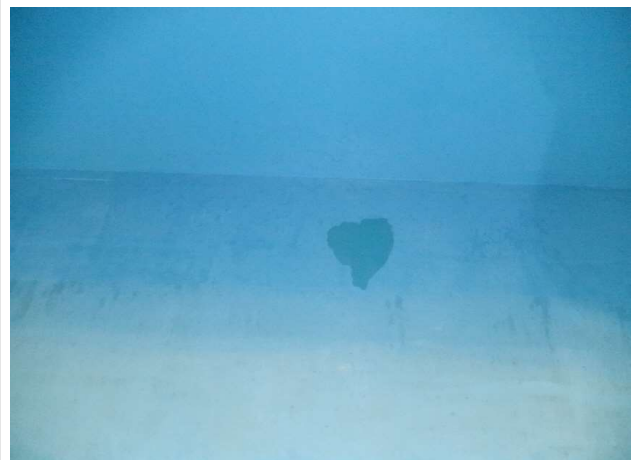
배수지1지 바닥슬래브 도장박리

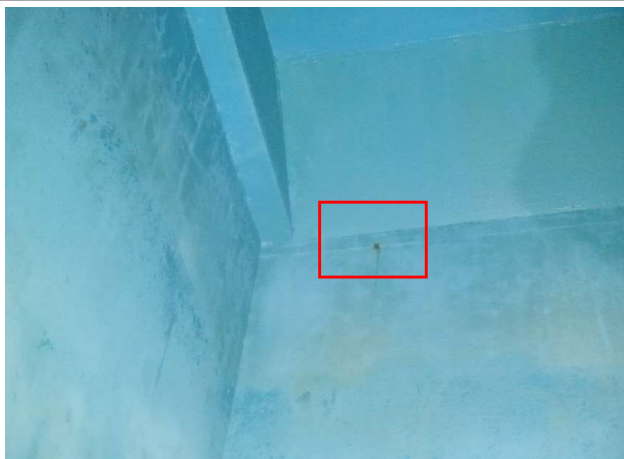
배수지1지 벽체 도장박리

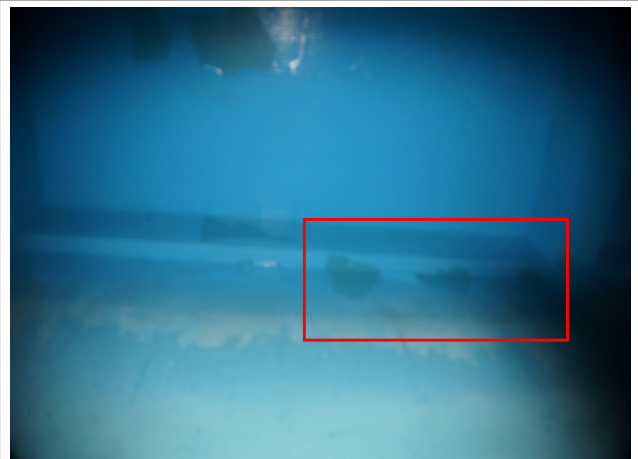
배수지1지 벽체 녹

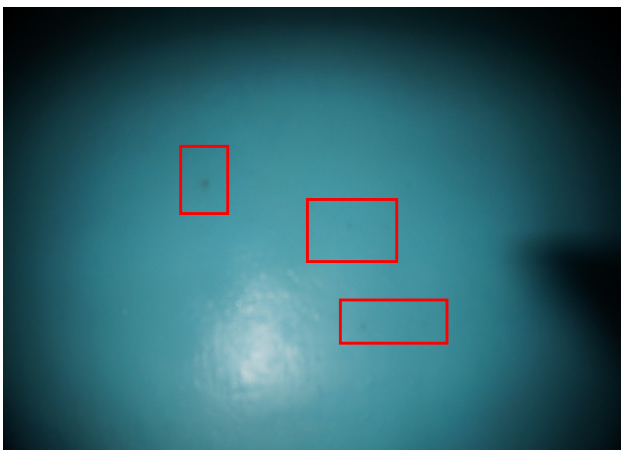
배수지1지 도류벽 도장박리

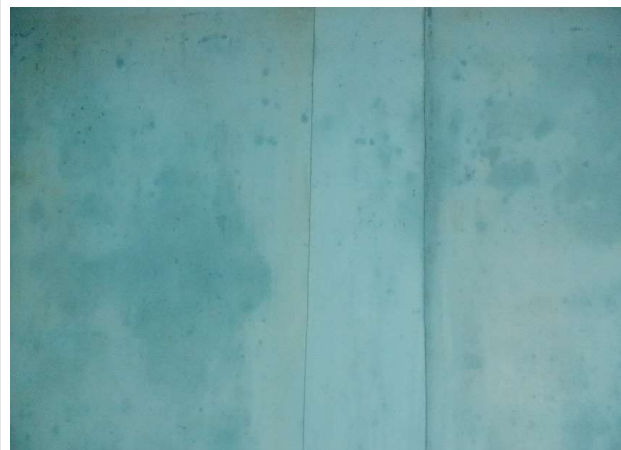
| <p>배수지1지 도류벽 녹물(부식)</p> | <p>배수지1지 기둥 상태양호</p> |

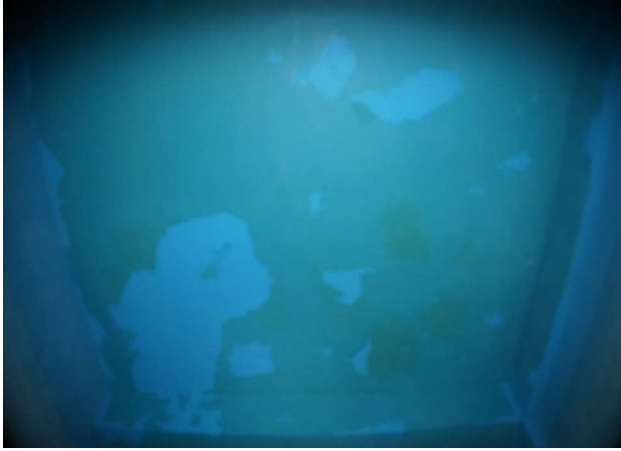
| <p>배수지2지 상부슬래브 도장박리</p> | <p>배수지2지 상부슬래브 도장들뜸</p> |

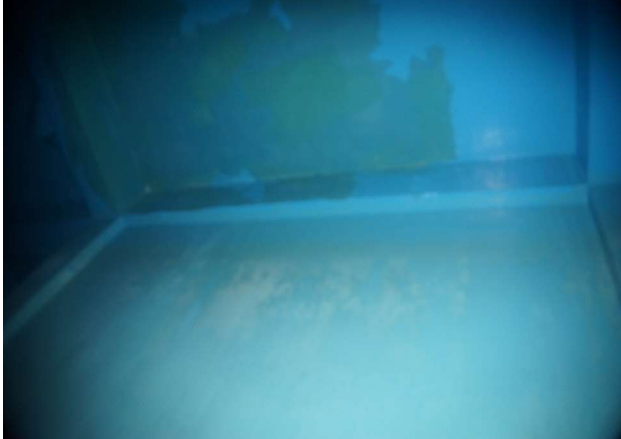
| <p>배수지2지 상부슬래브 도장박락</p> | <p>배수지2지 바닥슬래브 녹물</p> |

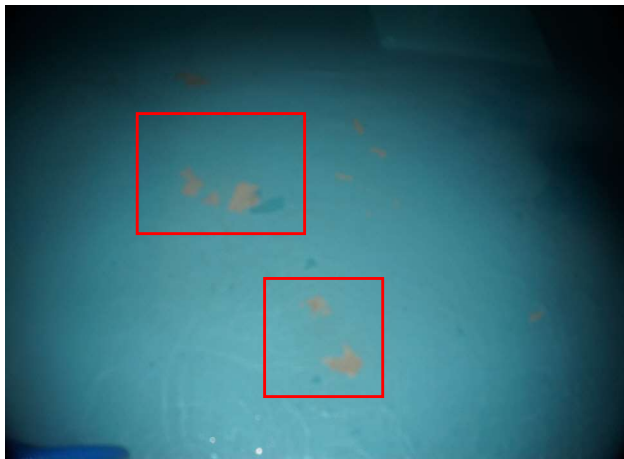
배수지2지 바닥슬래브 도장박리

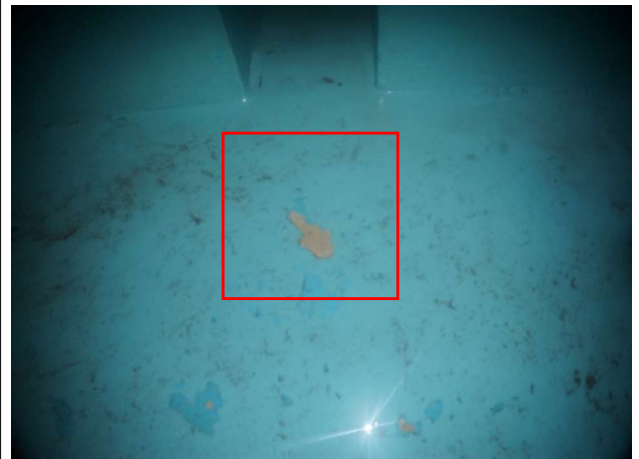
배수지2지 바닥슬래브 도장박락

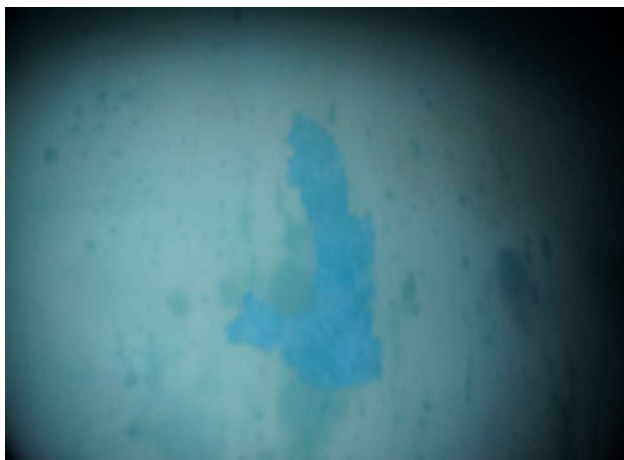
배수지2지 벽체 도장박리

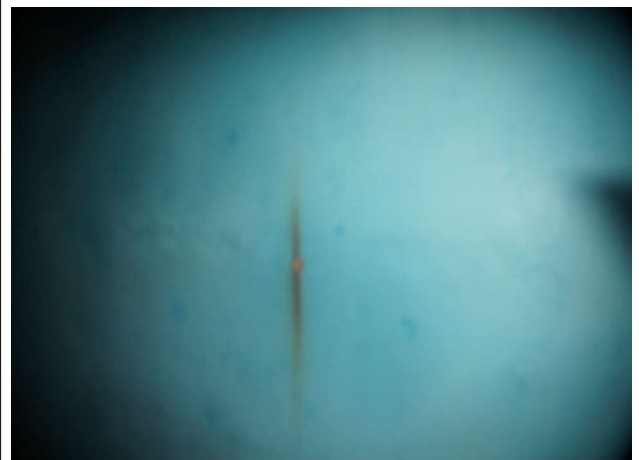
배수지2지 벽체 녹물

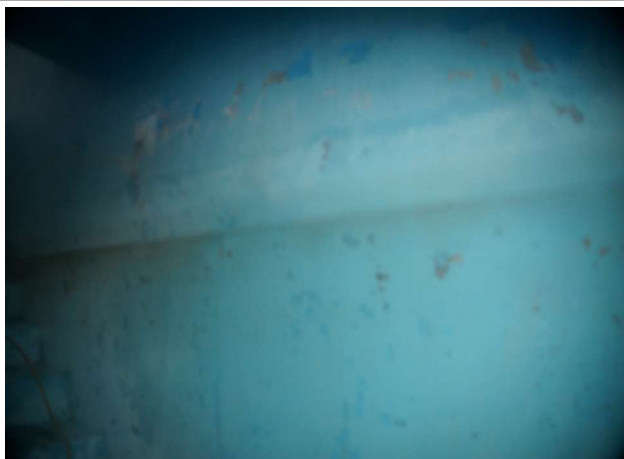
배수지2지 벽체 도장박리

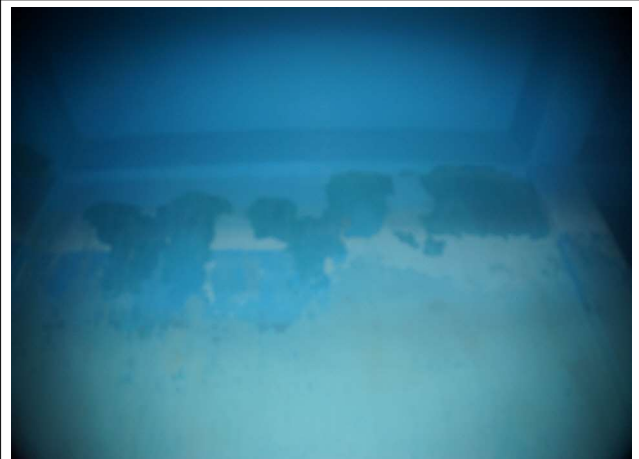
배수지2지 도류벽 도장박리

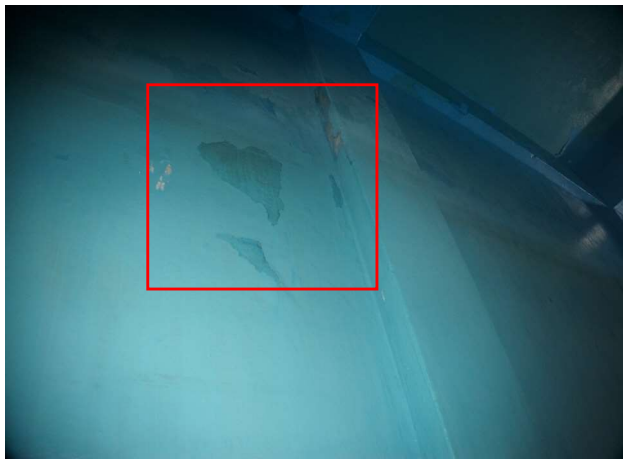
배수지2지 도류벽 도장들뜸

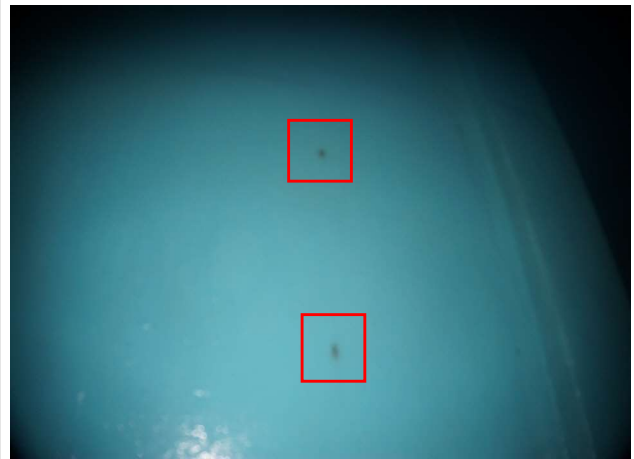
배수지2지 도류벽 녹물

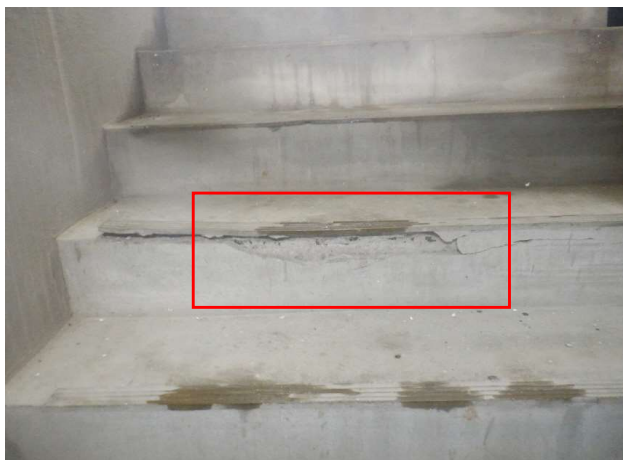
유입배관실 계단파손

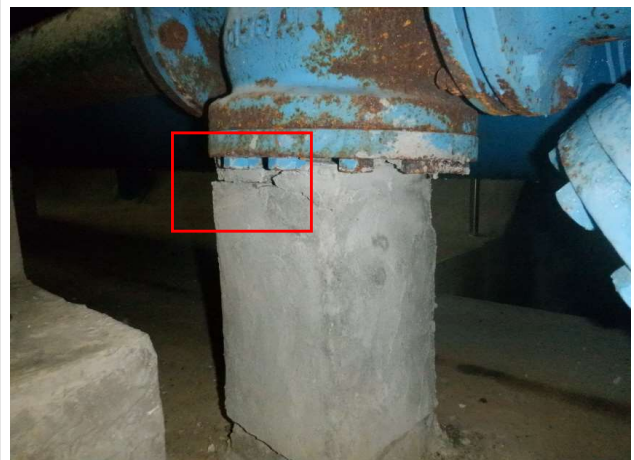
유입배관실 받침콘크리트 파손

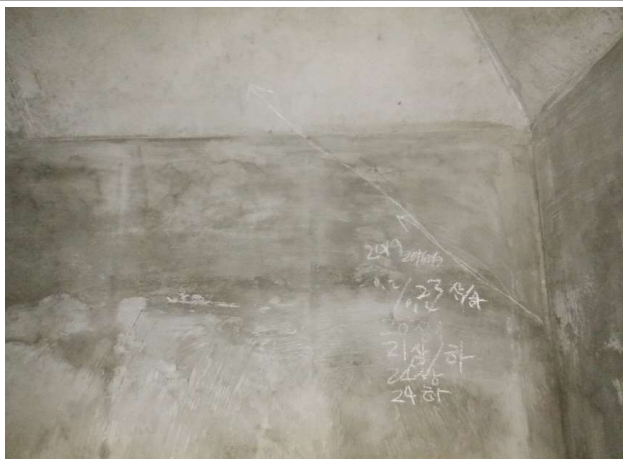
유입배관실 벽체 균열(0.3mm미만)

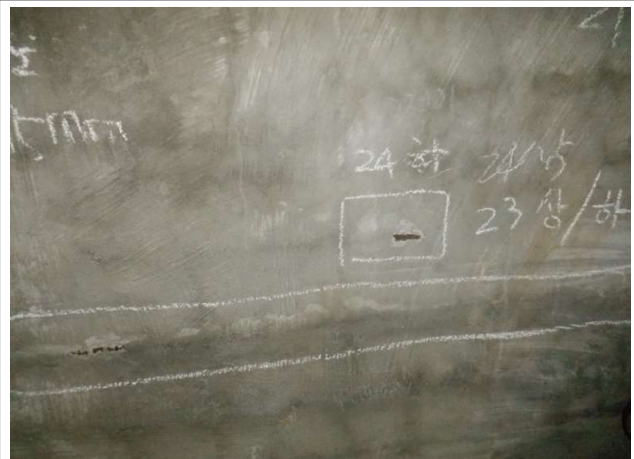
유입배관실 벽체 철근노출, 박락

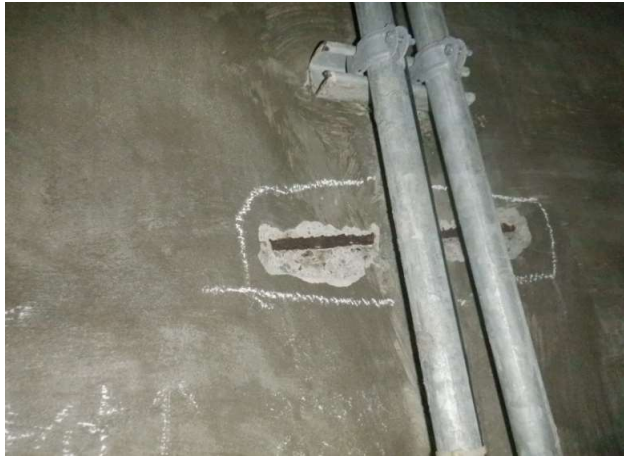
유입배관실 벽체 철근노출

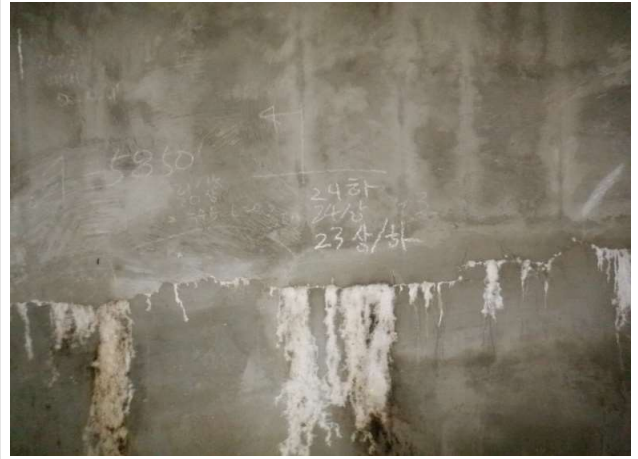
유입배관실 벽체 균열부백태

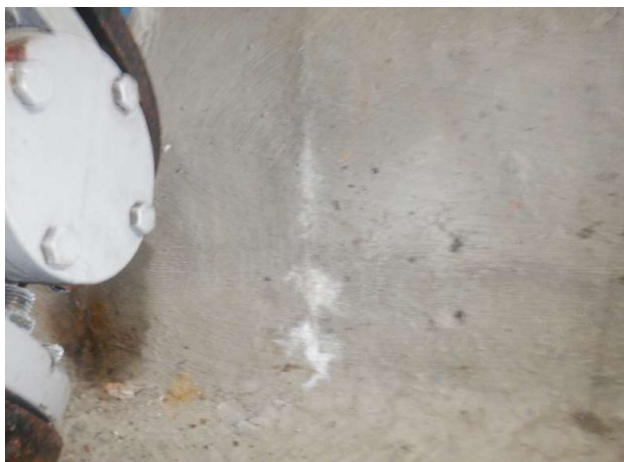
유입배관실 벽체 백태

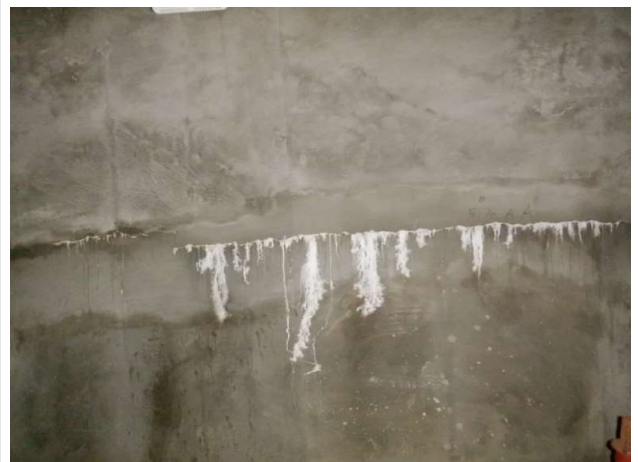
유출배관실 벽체 균열부백태

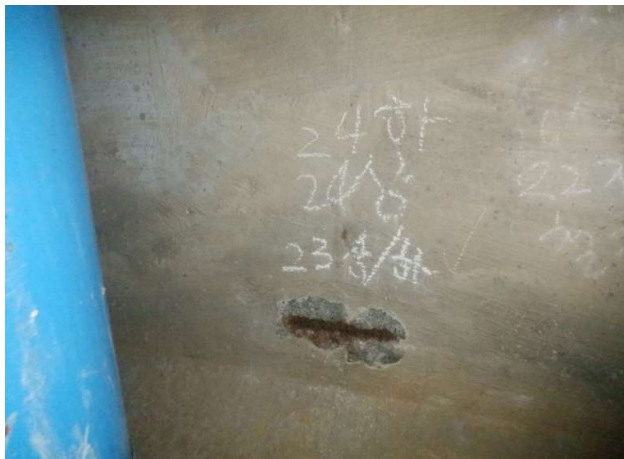
유출배관실 벽체 철근노출

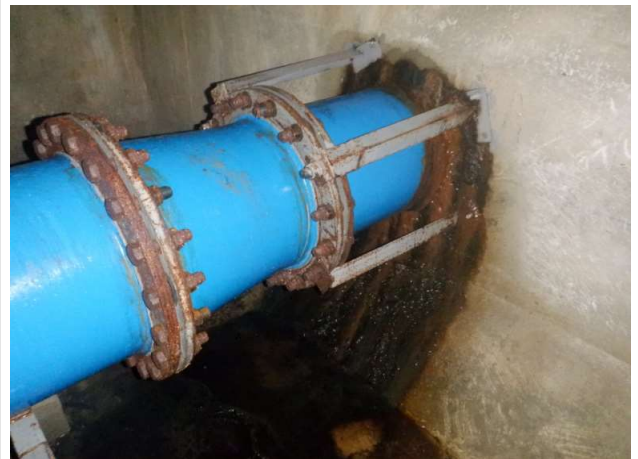
유출배관실 벽체 누수

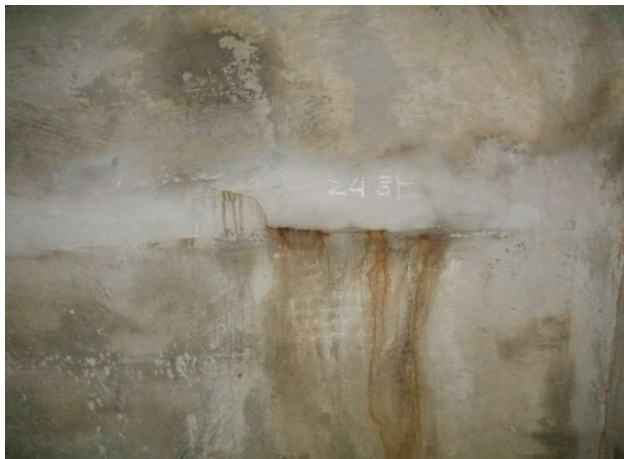
유출배관실 벽체 녹물흔적

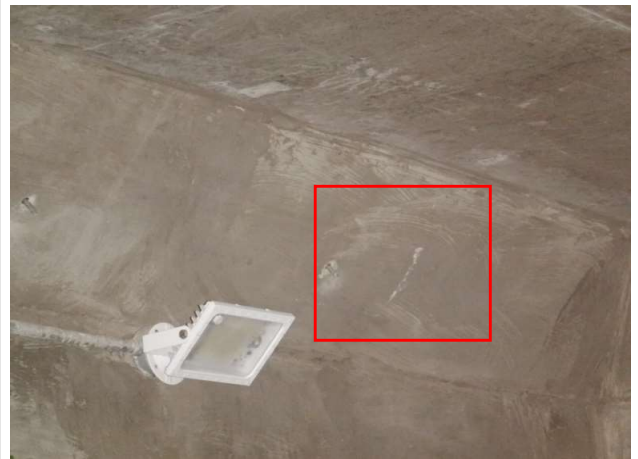
유출배관실 내부벽체 백태

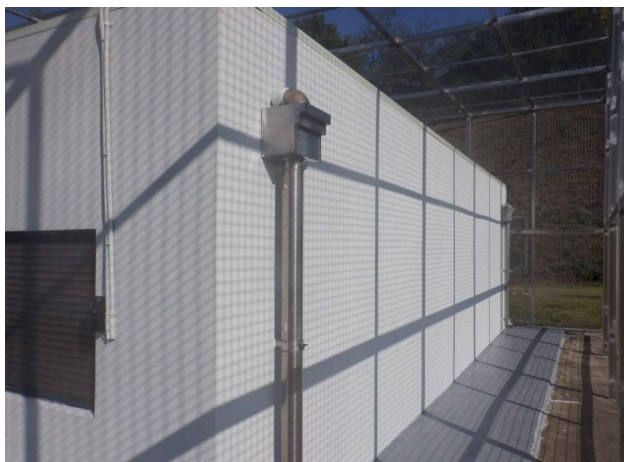
검수실 외부 [보수완료]

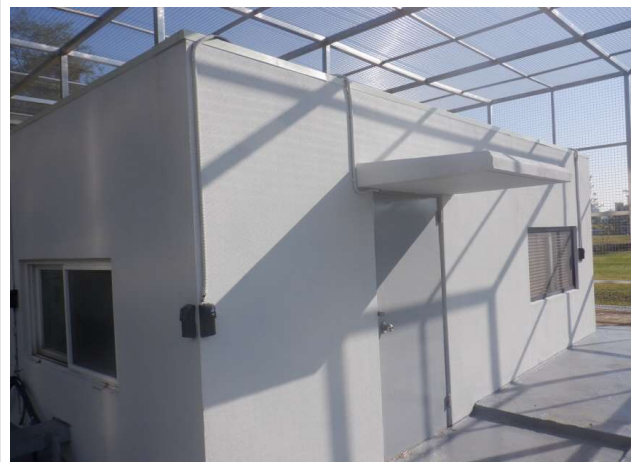
검수실 외부 [보수완료]

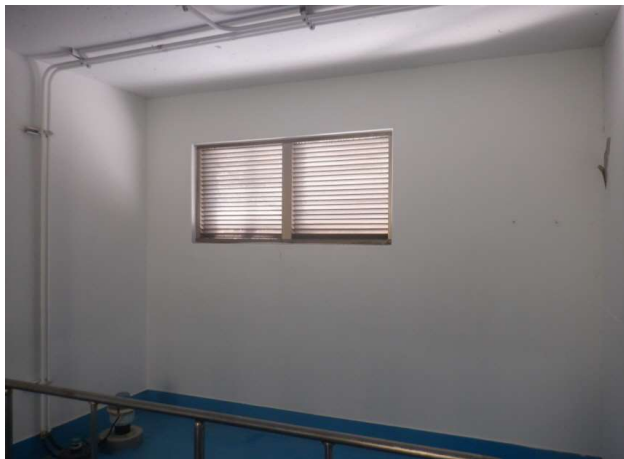
검수실 내부[보수완료]

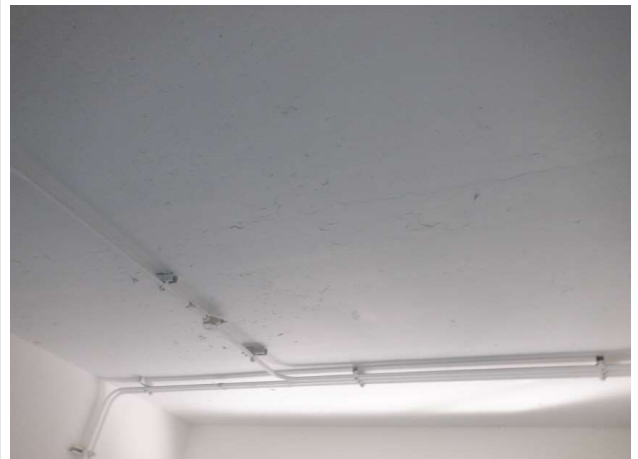
검수실 내부[보수완료]

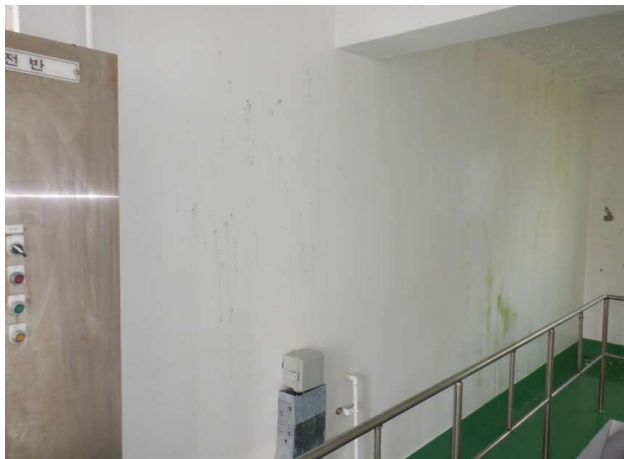
배관검수실 내부[보수완료]

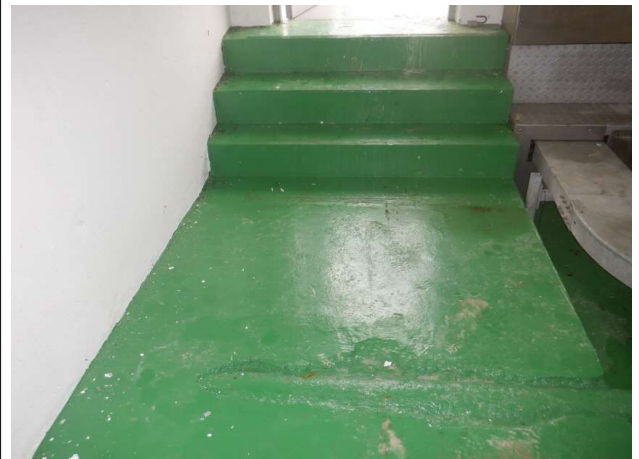
배관검수실 내부[보수완료]

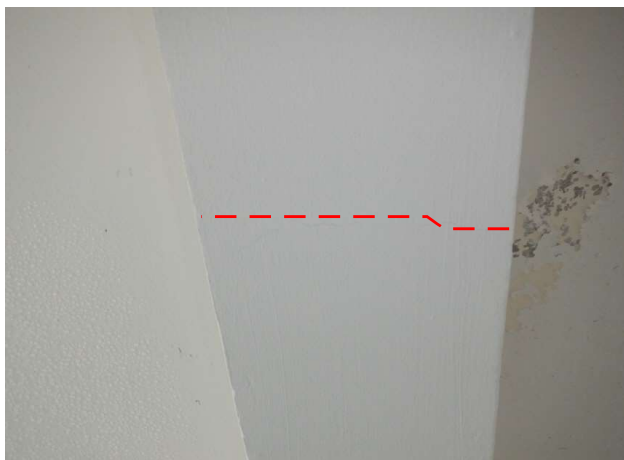
검수실 내부 보 균열(0.3mm미만)

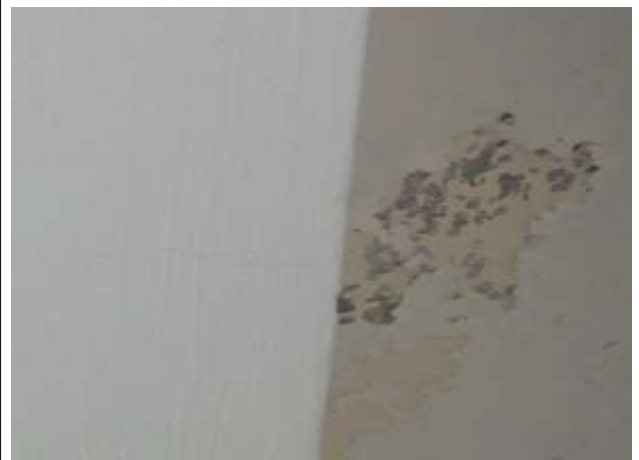
검수실 내부 상부슬래브 도장박리

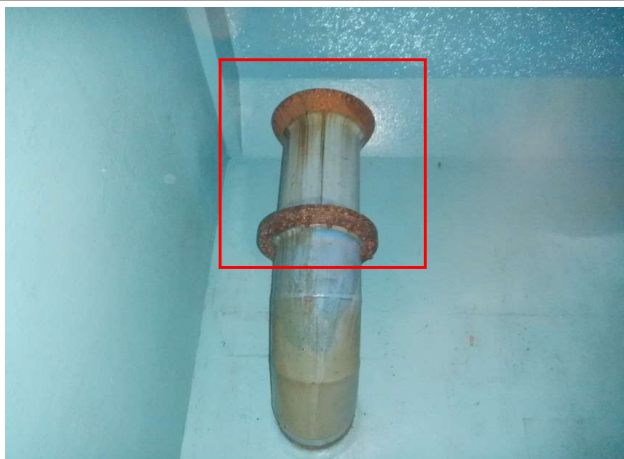
배수지1지 유입 관부식

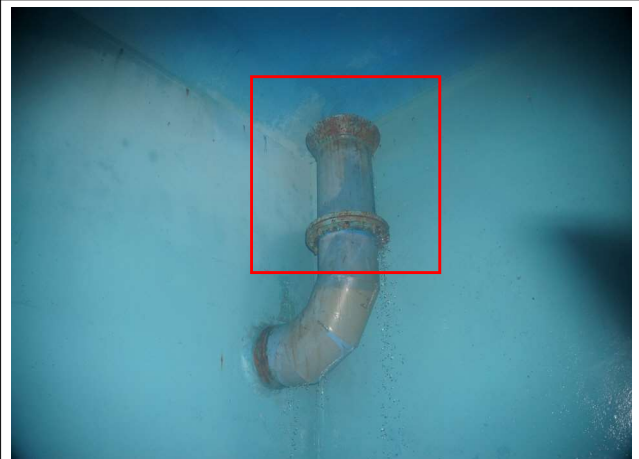
배수지2지 유입관부식

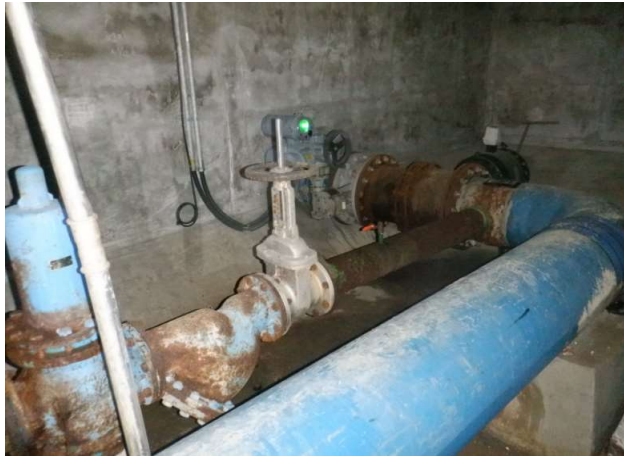
유입배관실 관부식

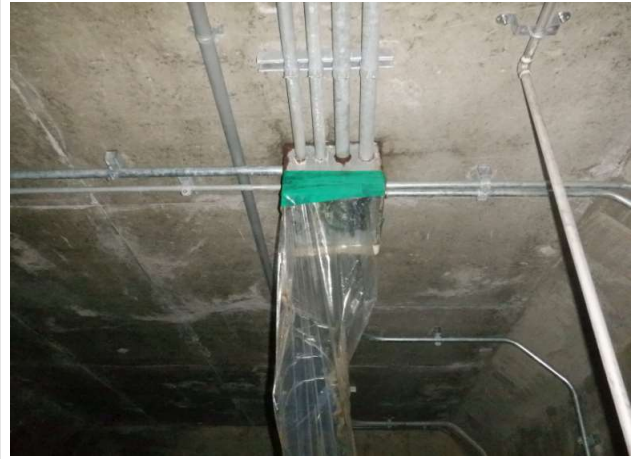
유출배관실 전선마감불량(누수)

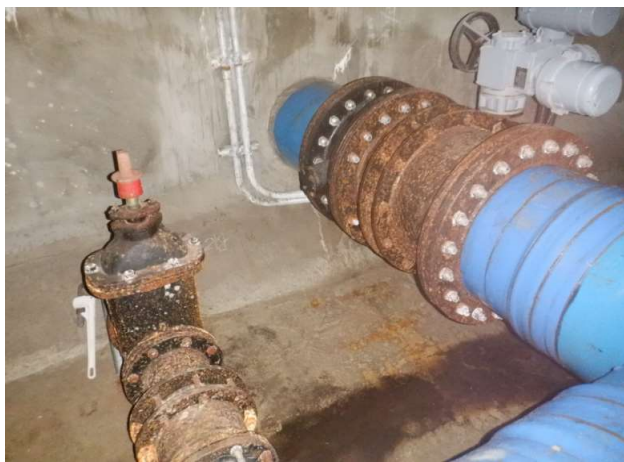
유출배관실 관부식

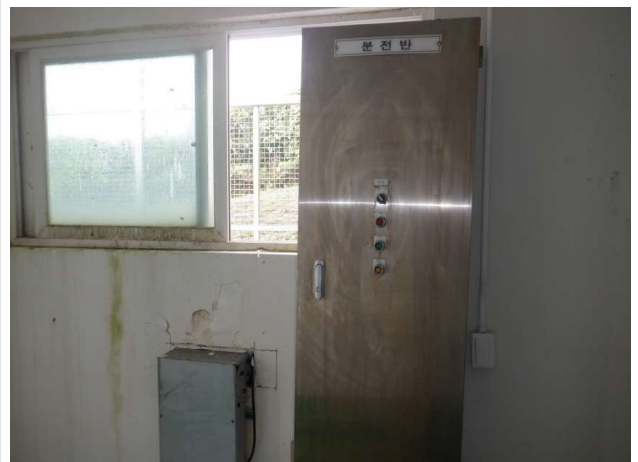
전기설비 상태양호

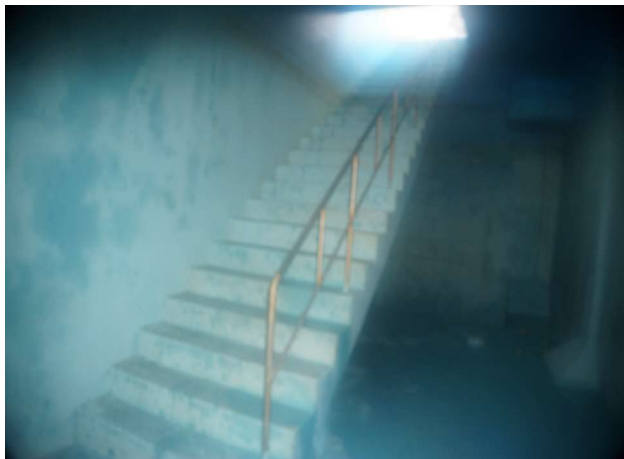
배수지 내부 안전난간 상태양호

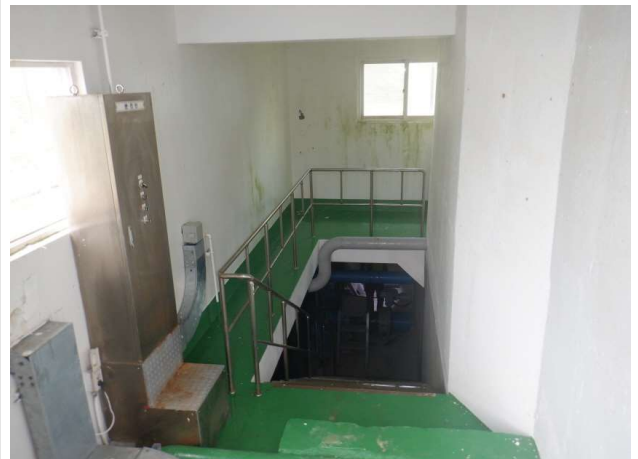
유입검수실 내부 안전난간 상태양호

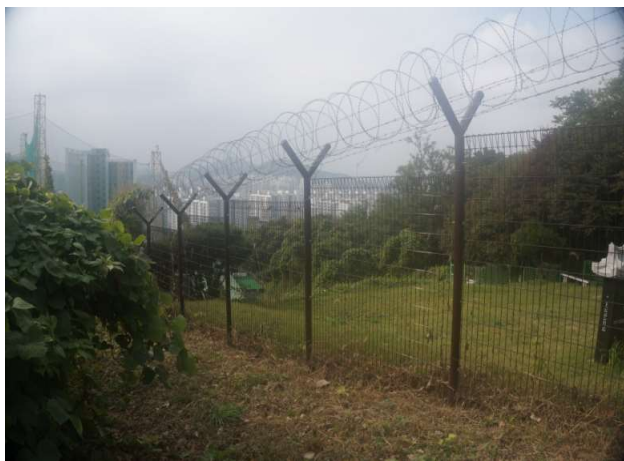
배수지 펜스 상태양호

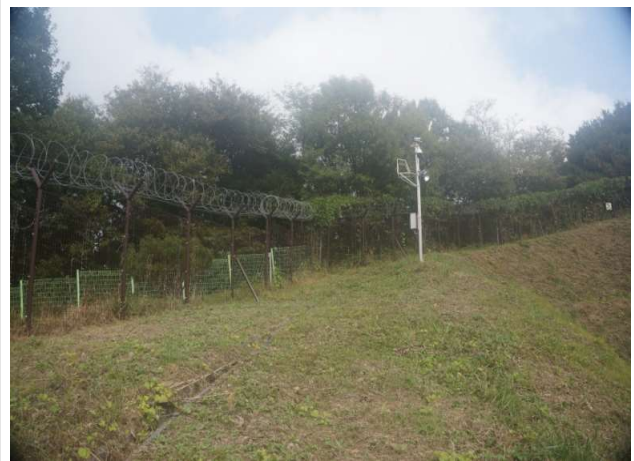
배수지 펜스 상태양호

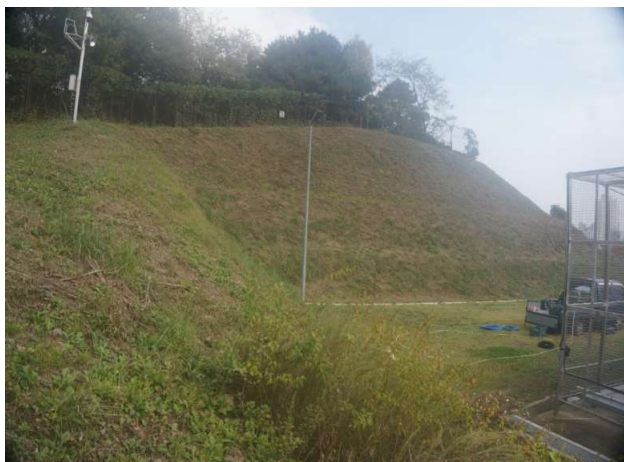
외부 사면 상태양호

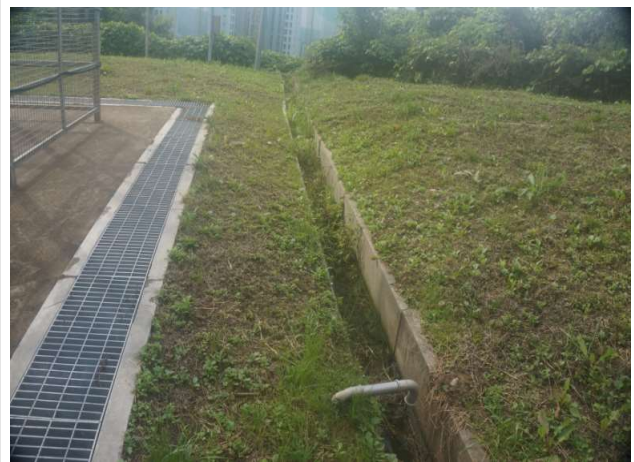
배수로 상태양호

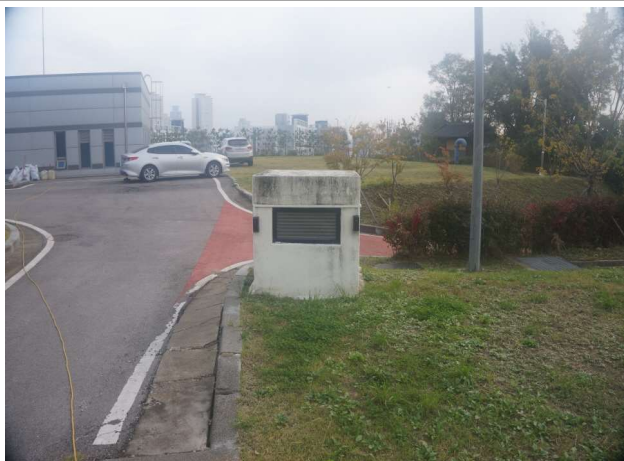
배수지1지 환기구 상태양호

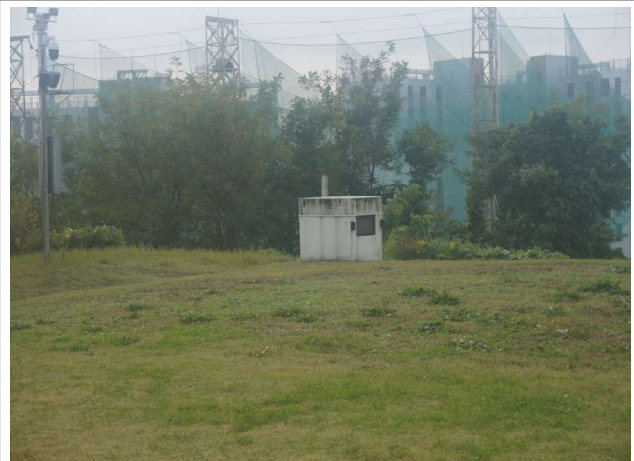
배수지1지 환기구 상태양호
