# 향남발안배수지(신)

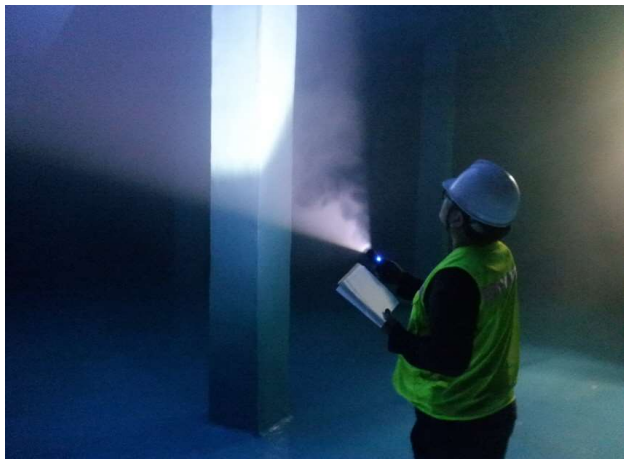
배수지 외관조사

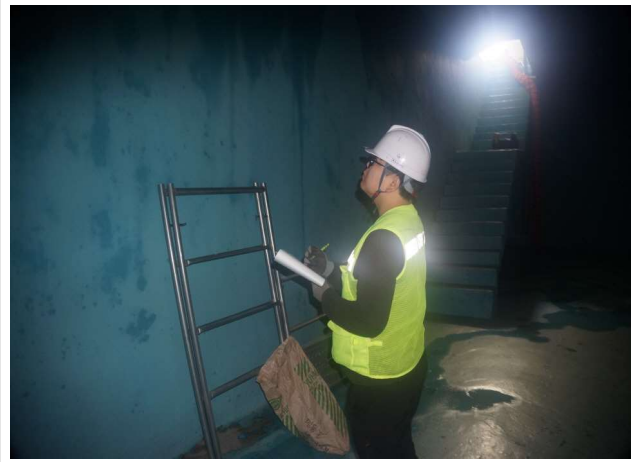
배수지 외관조사

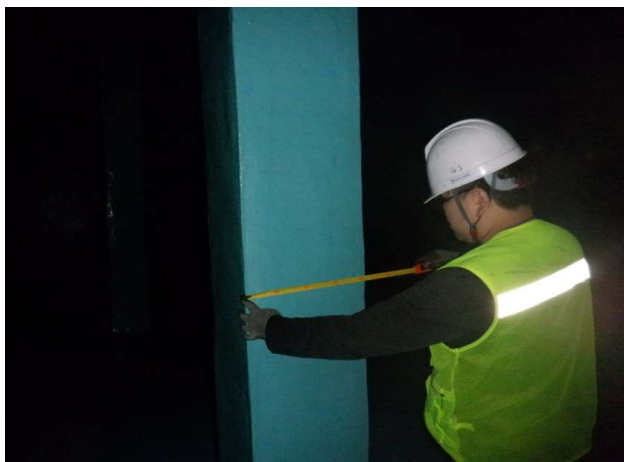
배수지 제원측정

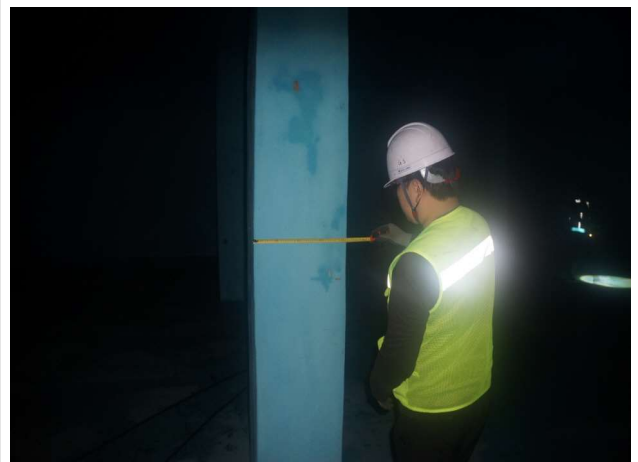
배수지 제원측정

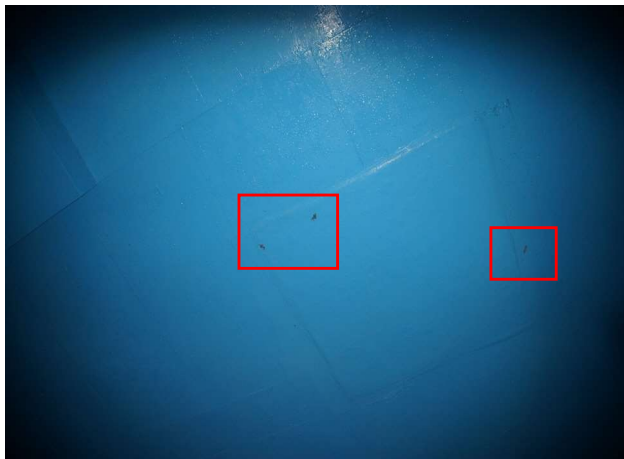
배수지1지 상부슬래브 녹

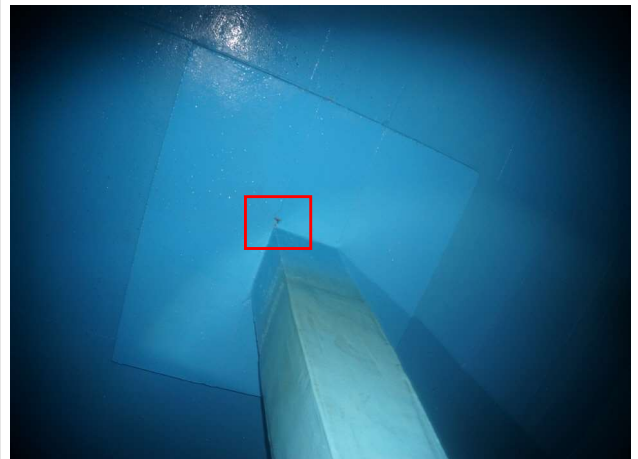
배수지1지 상부슬래브 녹

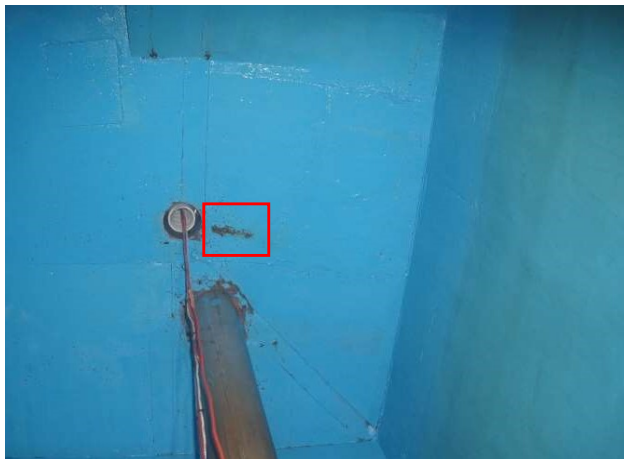
배수지1지 상부슬래브 철근노출

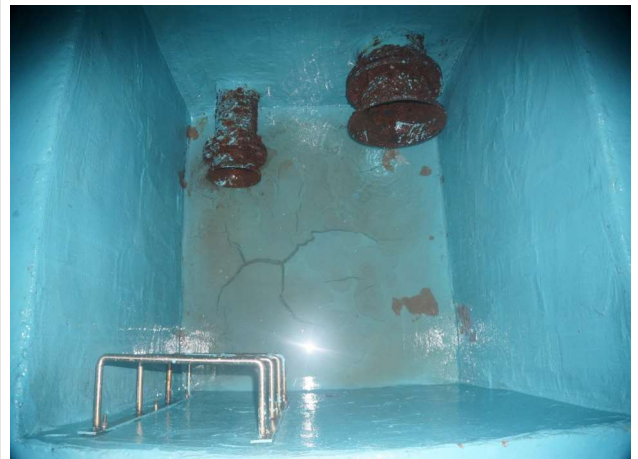
배수지1지 집수정 바닥슬래브 도장박리

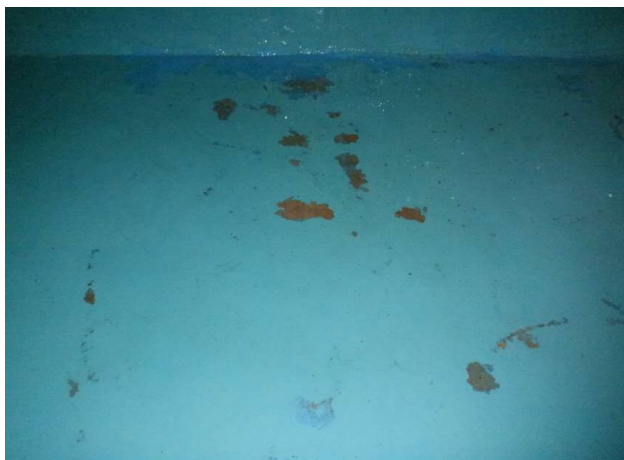
배수지1지 하부슬래브 도장박리

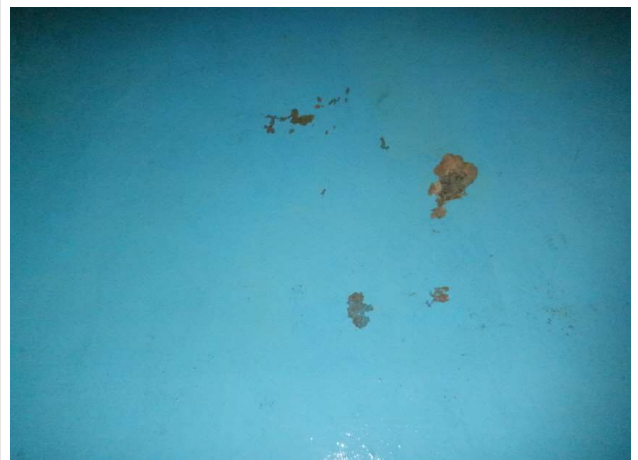
배수지1지 하부슬래브 도장박리

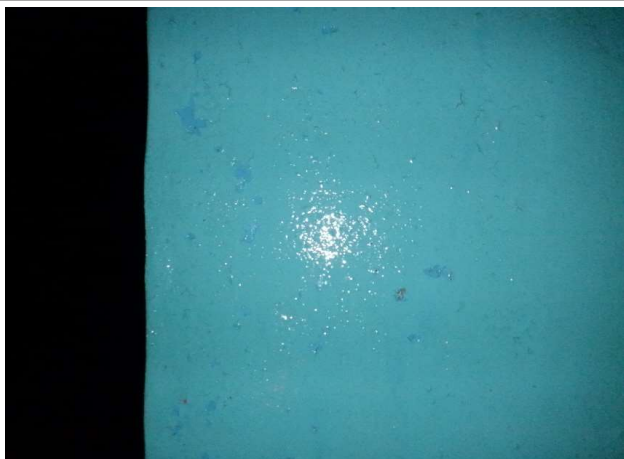
배수지1지 기둥 도장박리

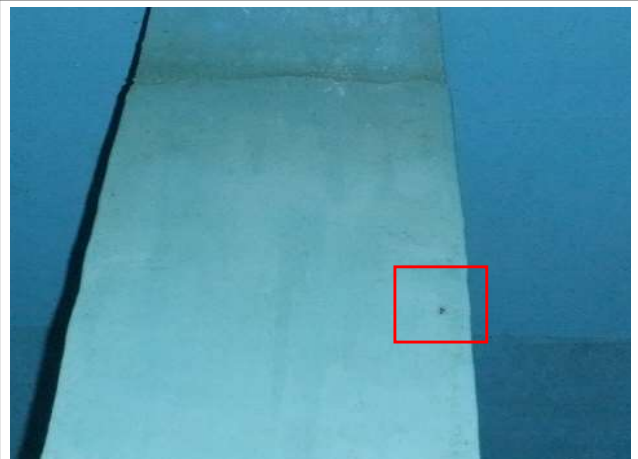
배수지1지 기둥 녹

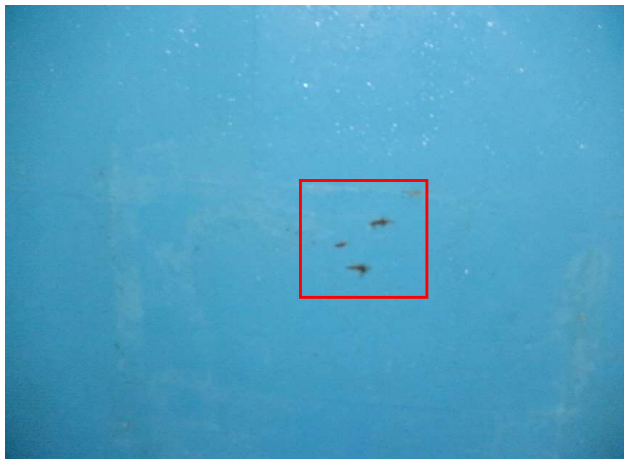
배수지2지 상부슬래브 녹

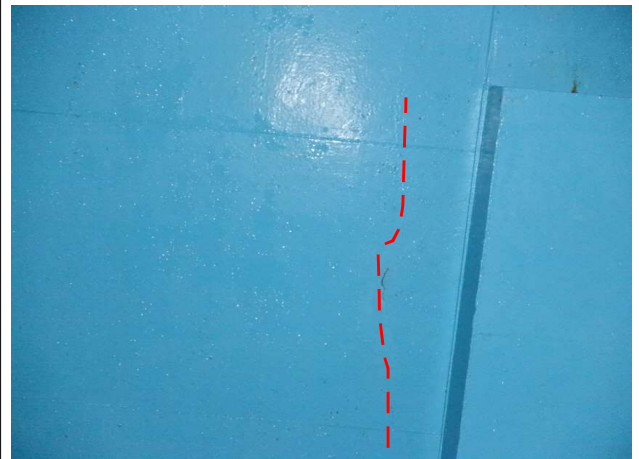
배수지2지 상부슬래브 균열

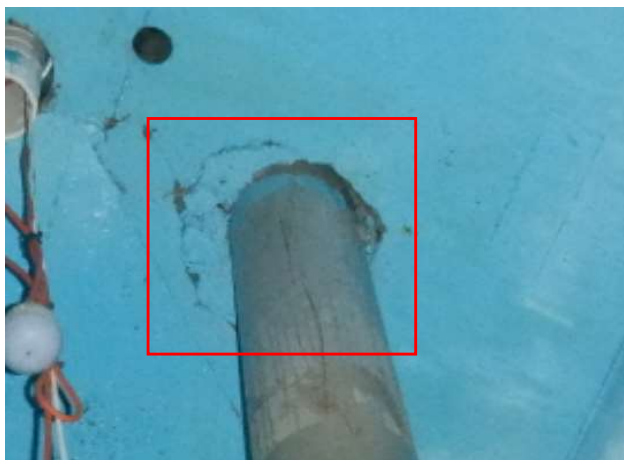
배수지2지 상부슬래브 박락

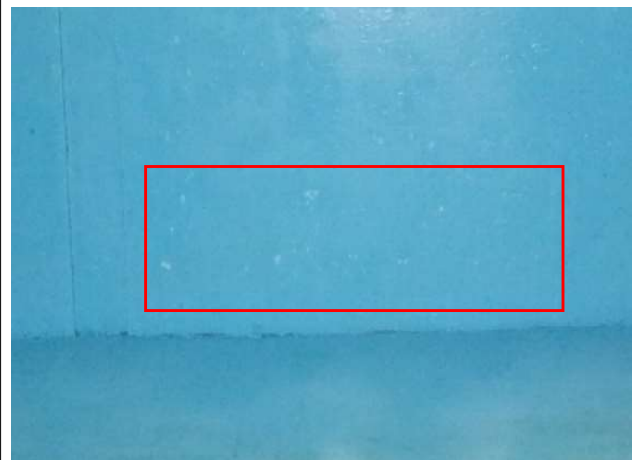
배수지2지 상부슬래브 백태

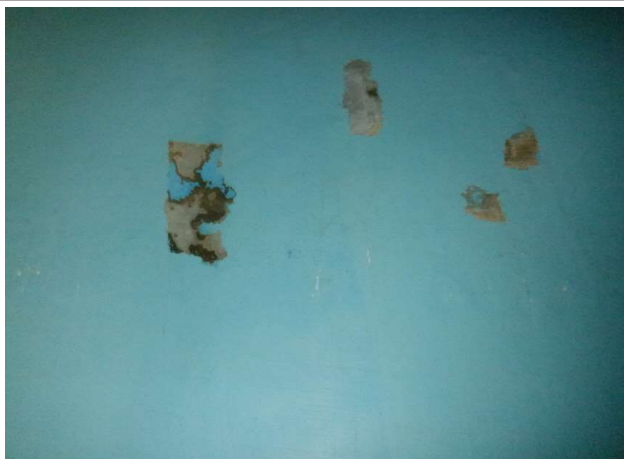
배수지2지 벽체 도장박리

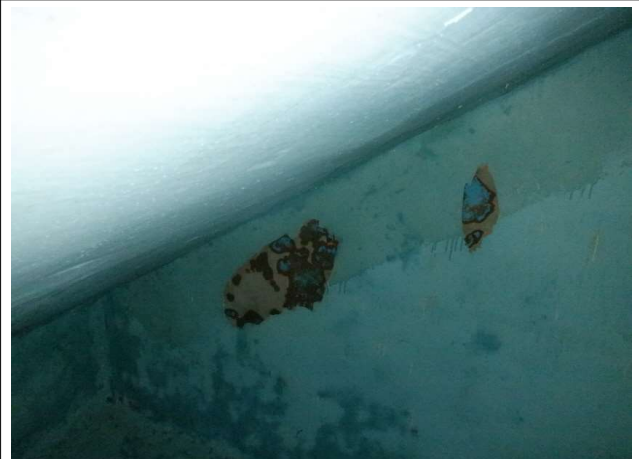
배수지2지 벽체 도장박리

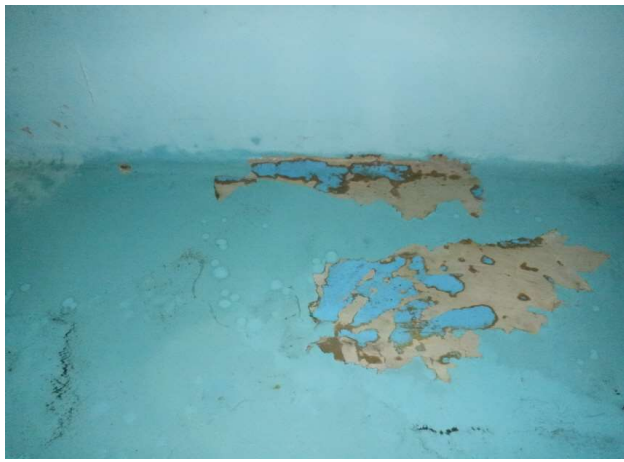
배수지2지 하부슬래브 도장박리

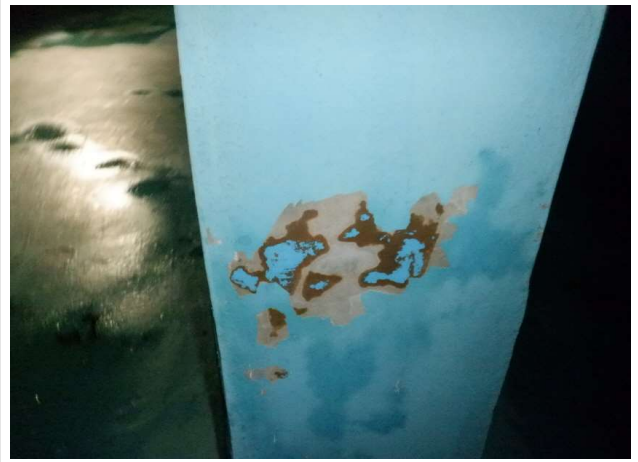
배수지2지 기동 도장박리

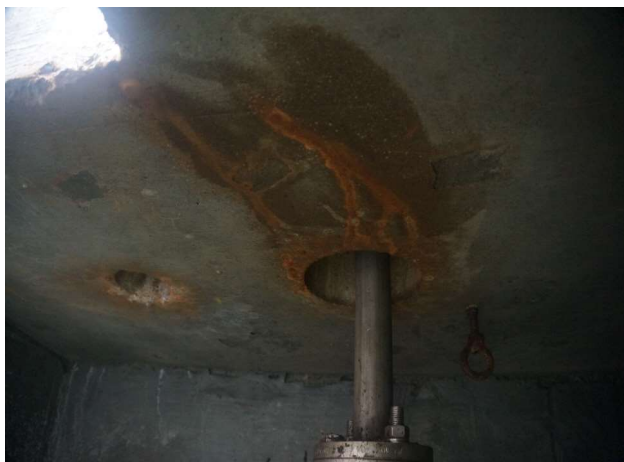
1지 유입밸브실 상부슬래브 누수흔적

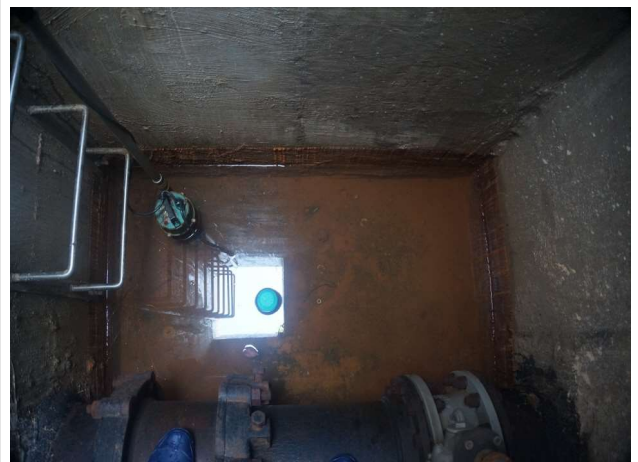
1지 유입밸브실 하부슬래브 체수

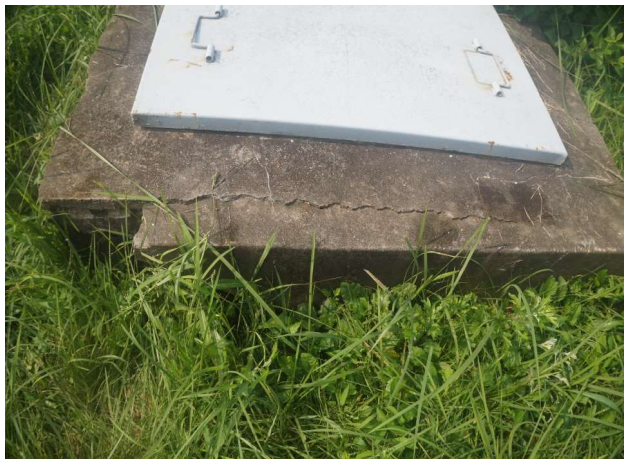
1지 유출밸브실 상부슬래브 상면 박리

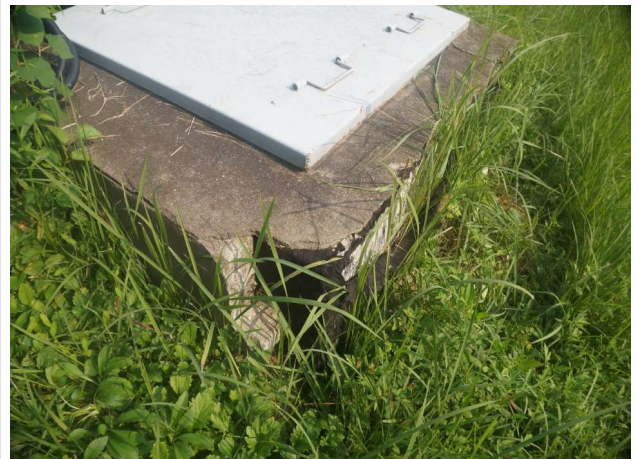
1지 유출밸브실 상부슬래브 상면 파손(모르타르)

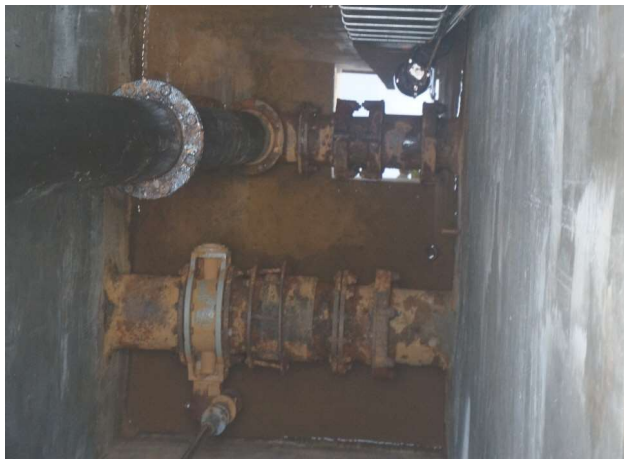
1지 유출밸브실 하부슬래브 채수

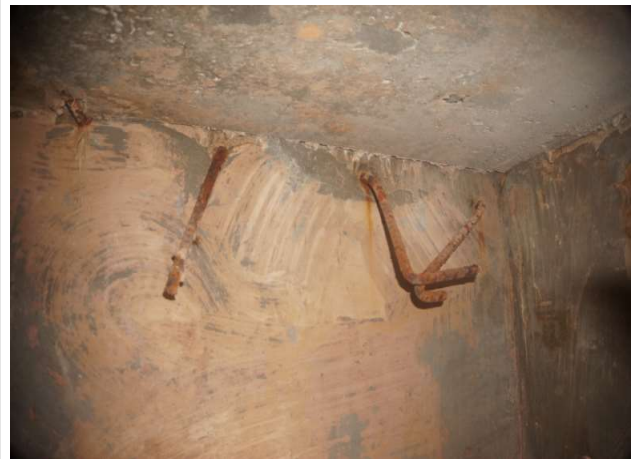
2지 유입밸브실 철근노출

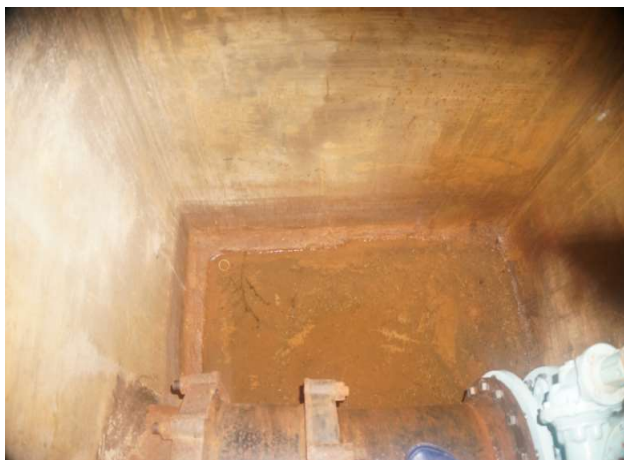
2지 유입밸브실 하부슬래브 채수

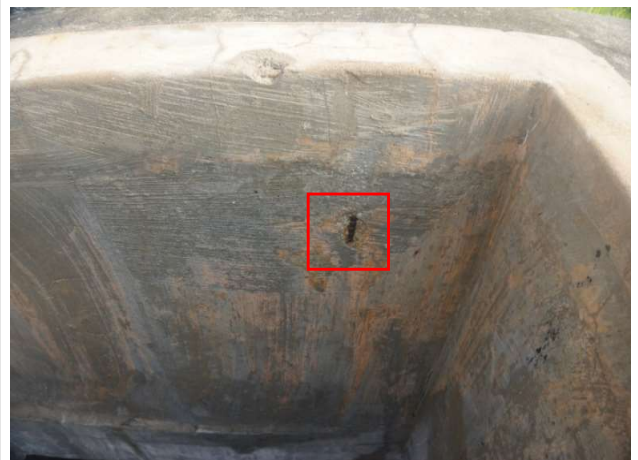
2지 유출밸브실 철근노출

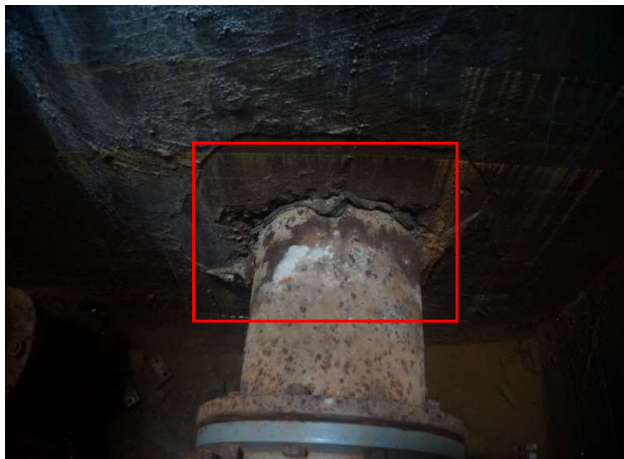
2지 유출밸브실 벽체 박락(모르타르)

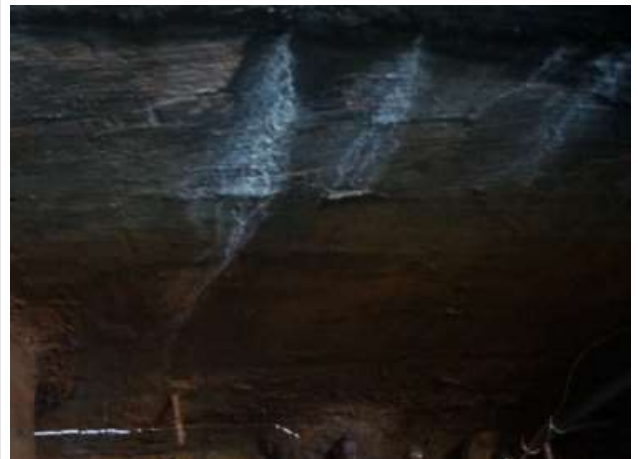
유출밸브실 상부슬래브 백태

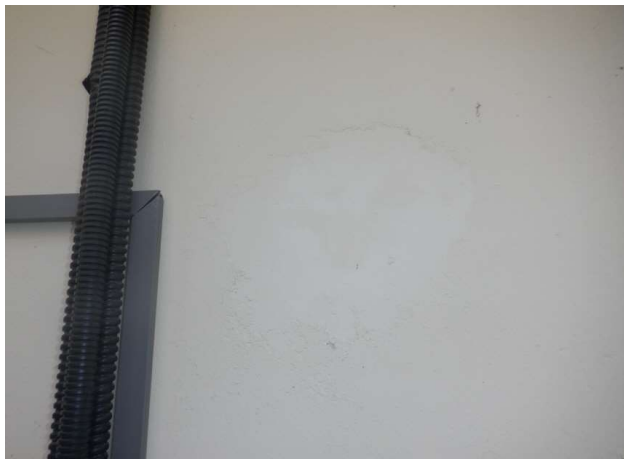
계단실 외부 벽체 도장박리

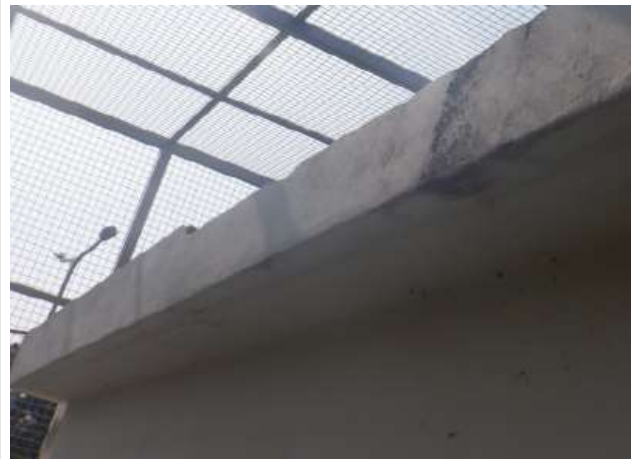
계단실 외부 상부슬래브 파손(모르타르)

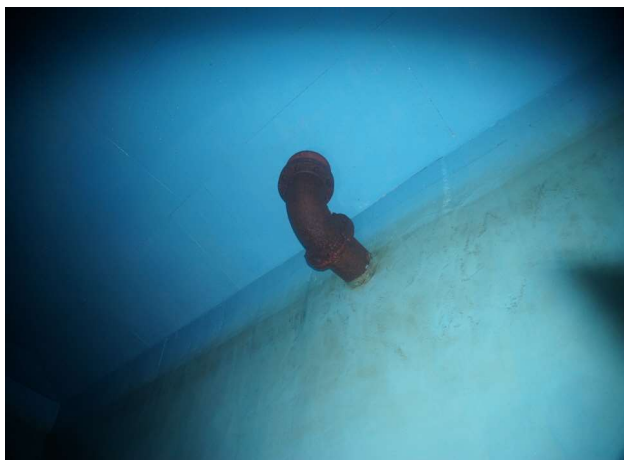
1지 배수지 유입배관 관부식

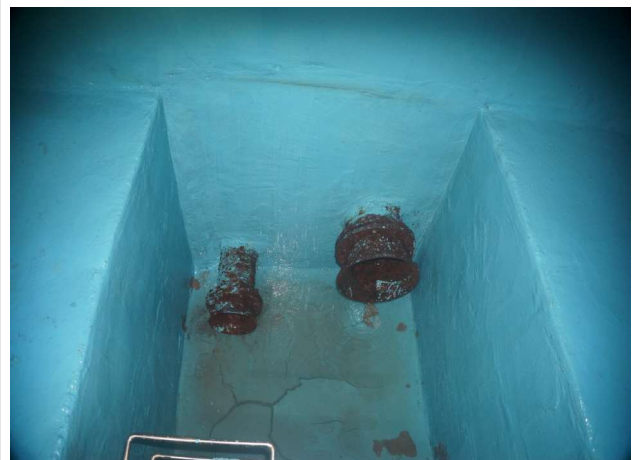
1지 배수지 유출배관 관부식

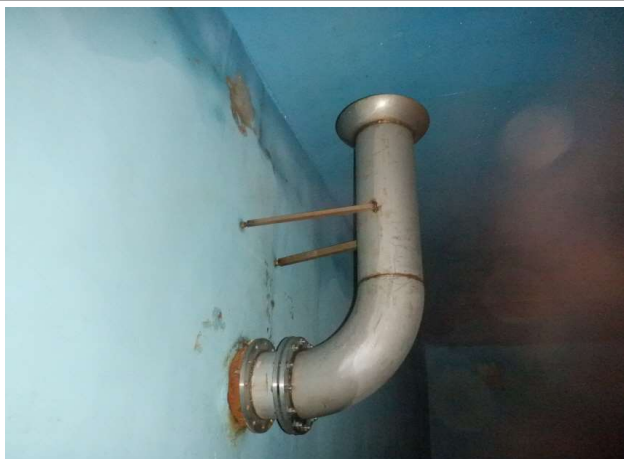
2지 배수지 유입배관 차수불량

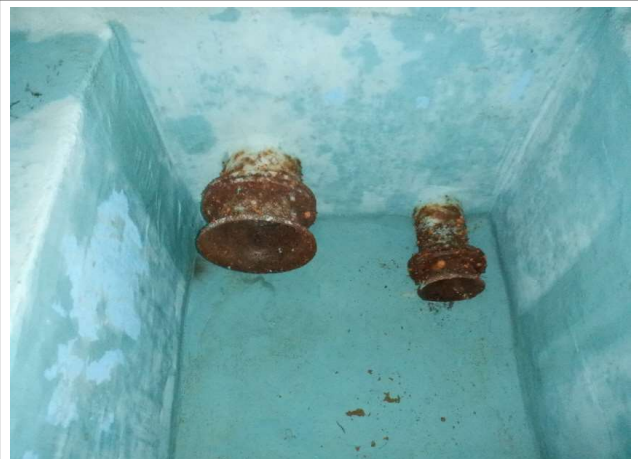
2지 배수지 유출배관 관부식

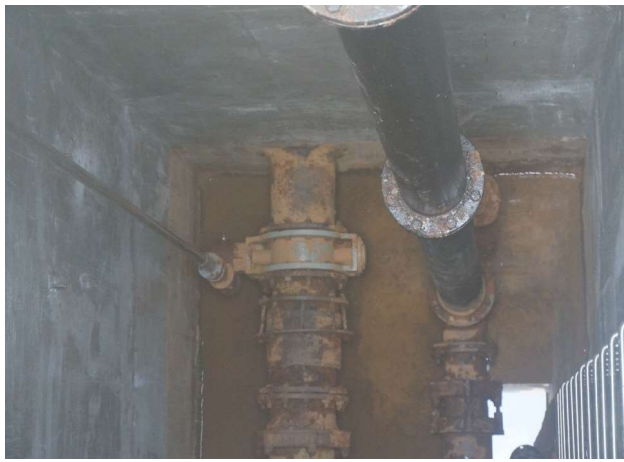
1지 유출밸브실 관부식

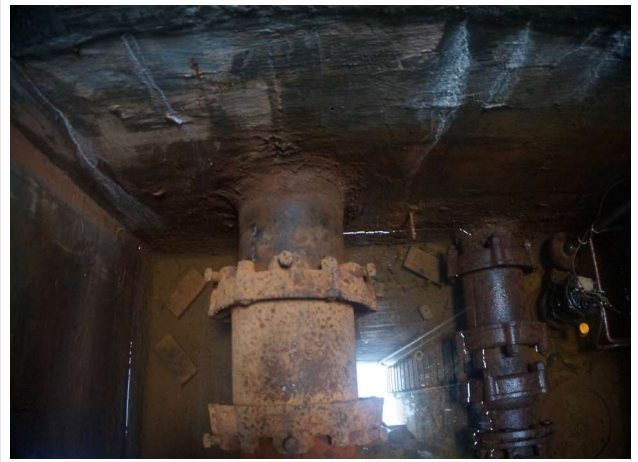
2지 유출밸브실 관부식

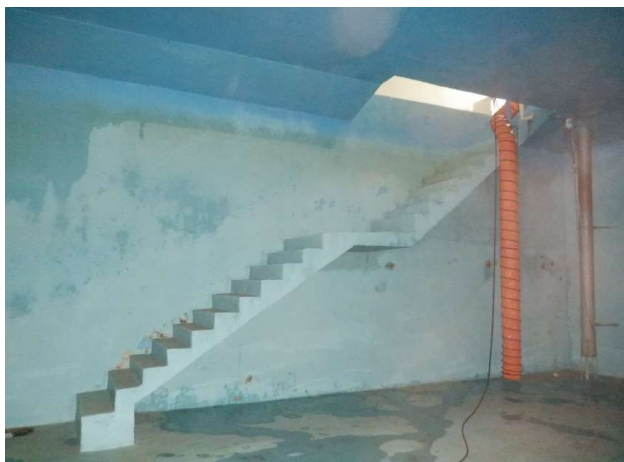
배수지 내부 안전난간 미설치

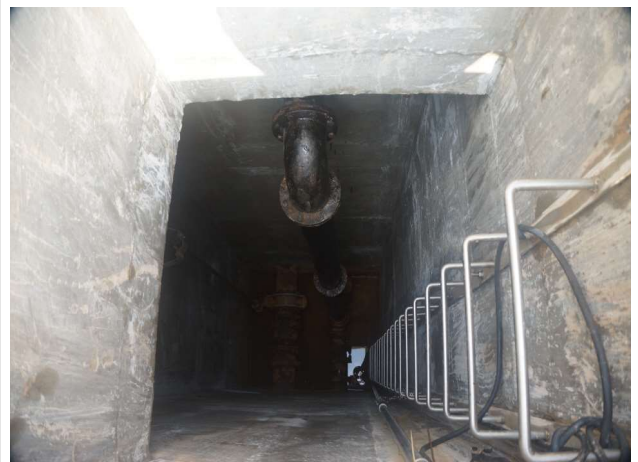
밸브실 진입 사다리 설치 상태양호

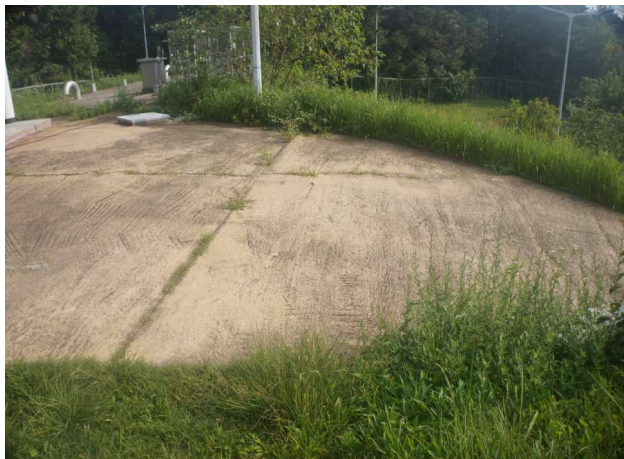
장내포장 파손(출입구 받침) 2021년 정밀

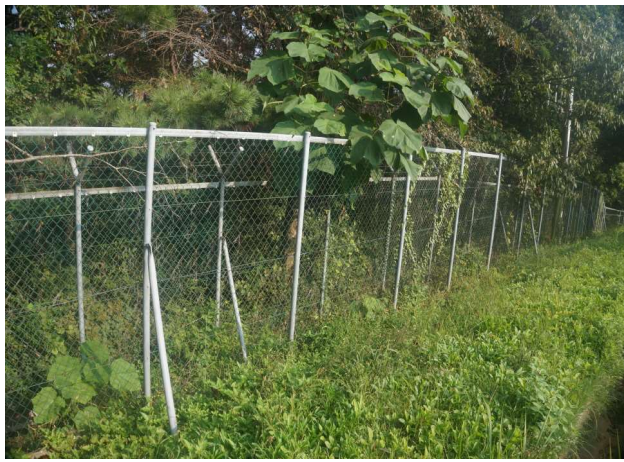
배수지 펜스 상태양호

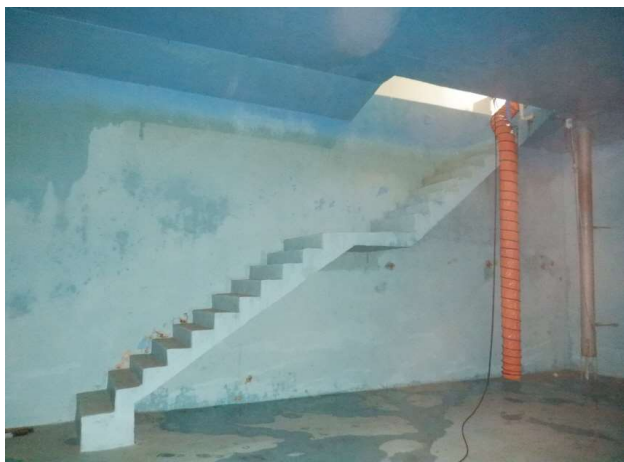
1지 배수지 안전난간 미설치

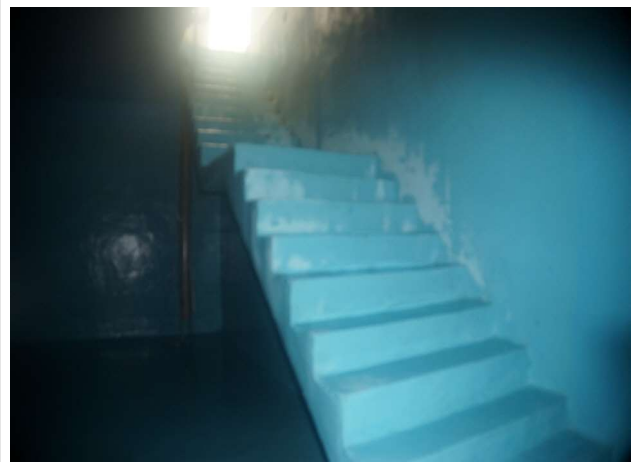
2지 배수지 안전난간 미설치

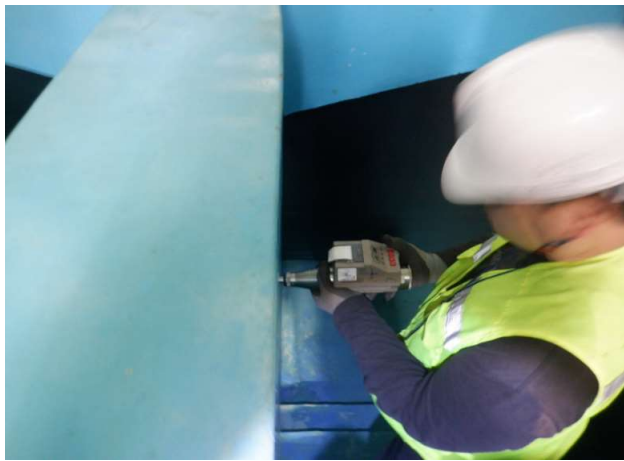
반발경도 시험

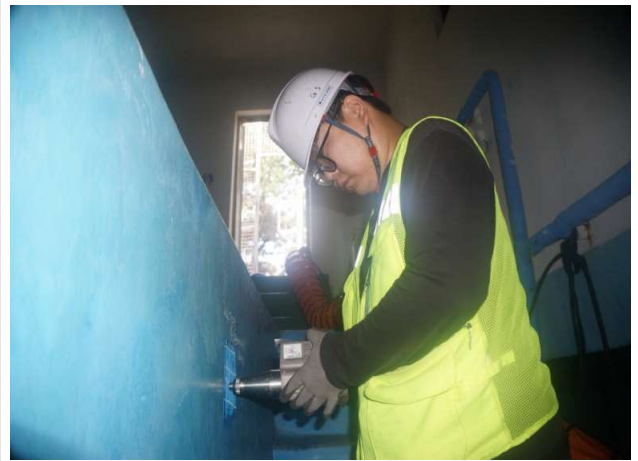
반발경도 시험

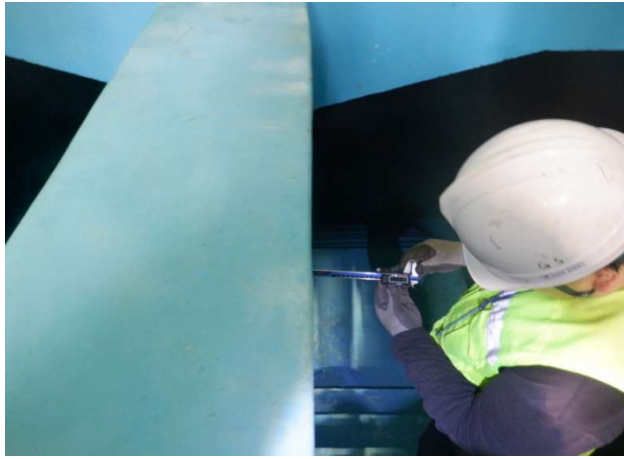
탄산화 시험

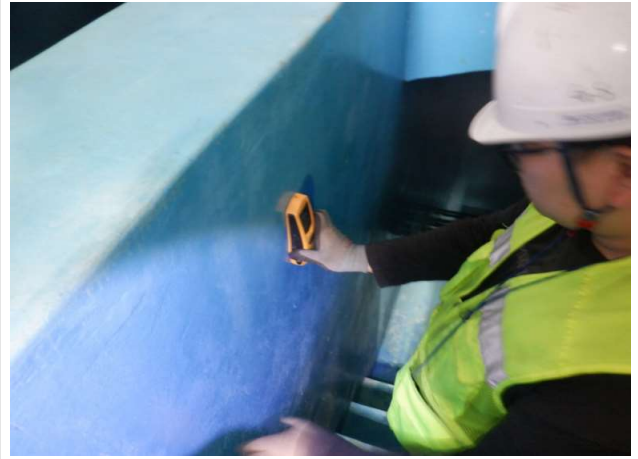
철근 최소피복 조사
