# 화리현배수지

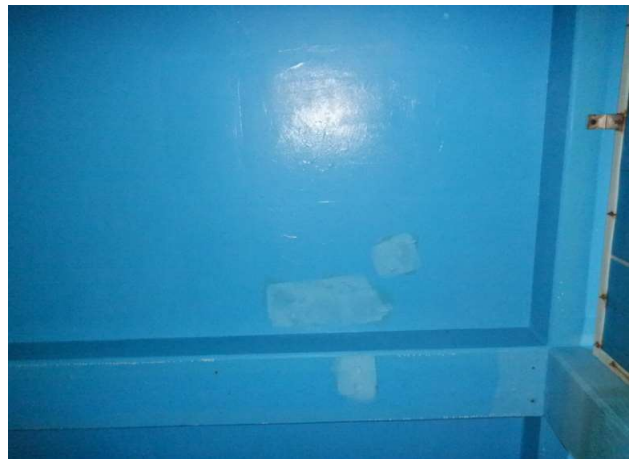
배수지1지 상부슬래브 녹물

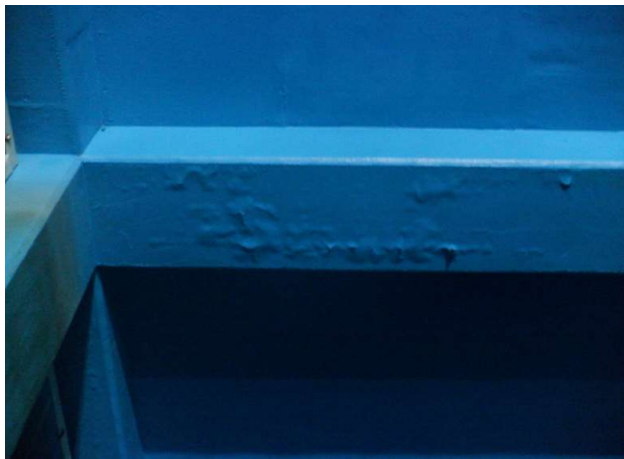
배수지1지 상부슬래브 도막박리

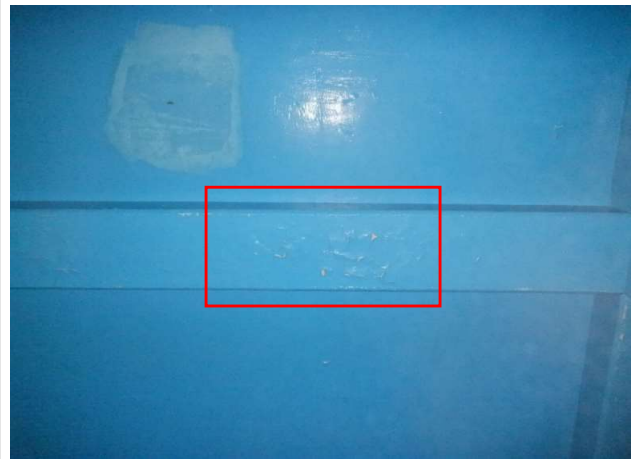
배수지1지 보 도막박리

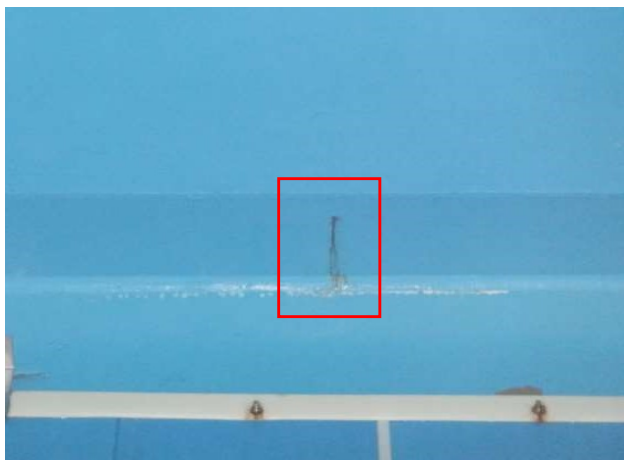
배수지1지 보 도막박리

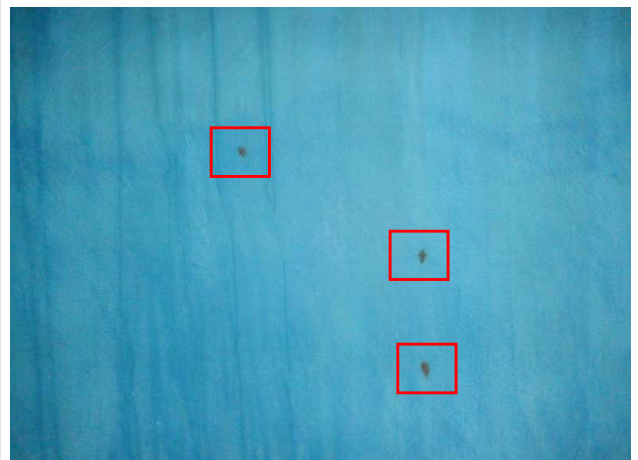
배수지1지 보 녹물

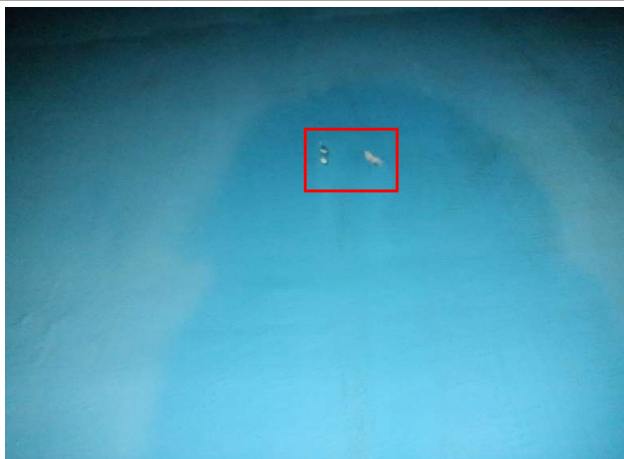
배수지1지 벽체 녹물

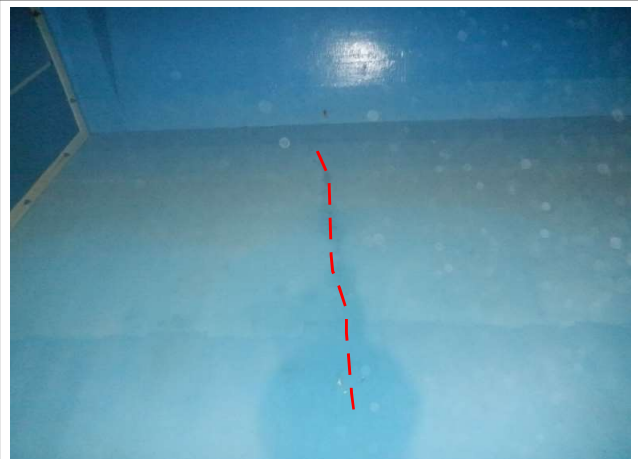
배수지1지 벽체 백태

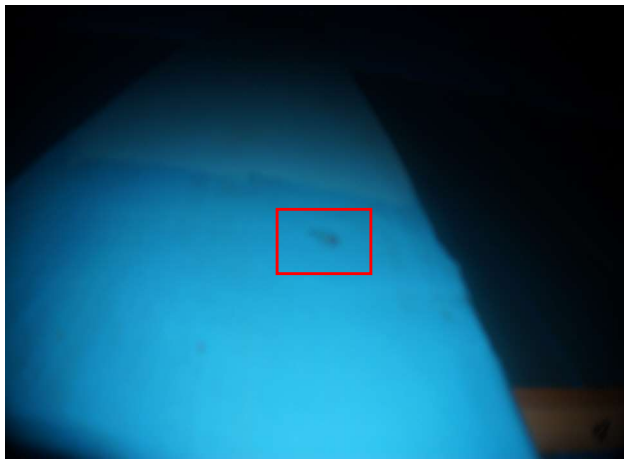
배수지1지 벽체 균열(0.3mm미만)

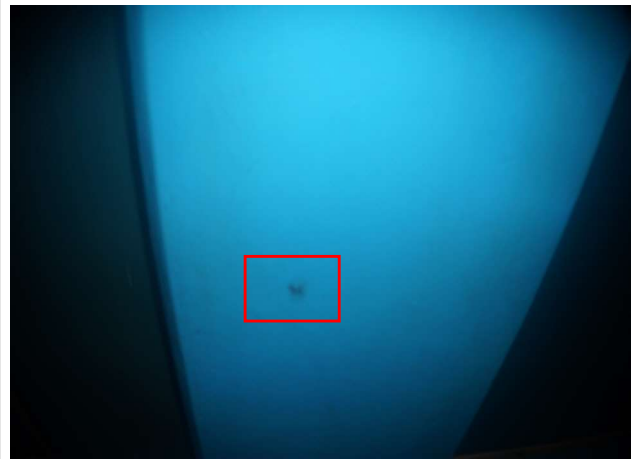
배수지1지 기둥 녹물

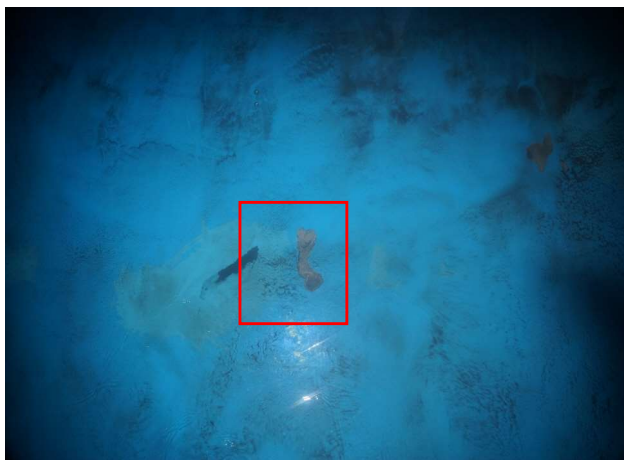
배수지1지 기둥 녹물

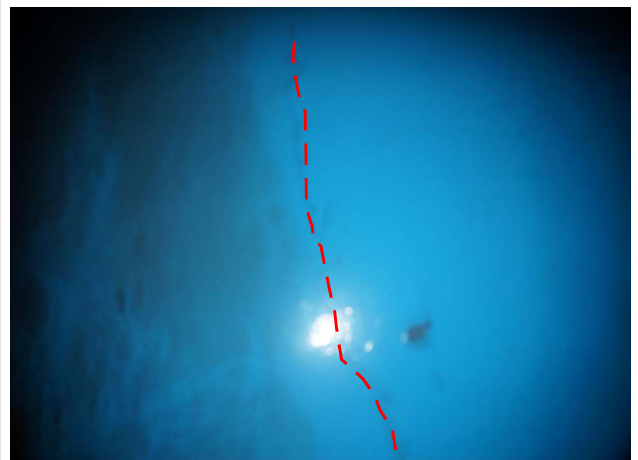
배수지1지 하부슬래브 도막박리

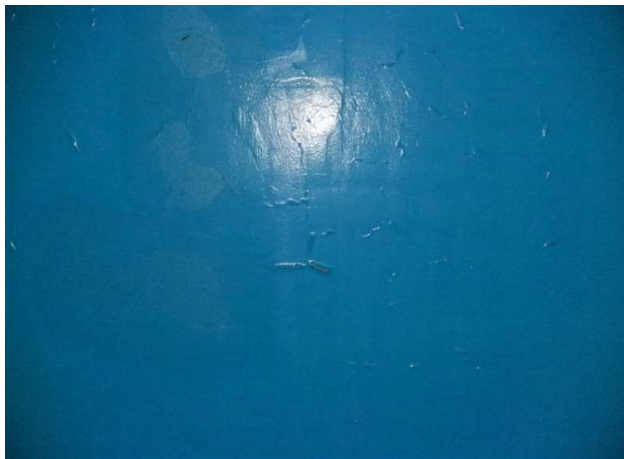
배수지1지 하부슬래브 균열(0.3mm미만)

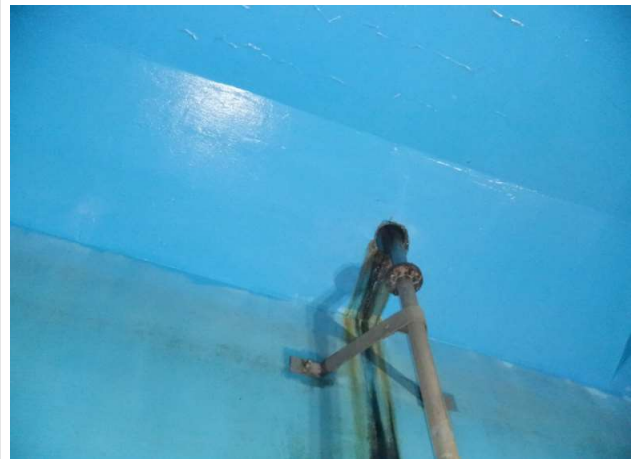
배수지2지 상부슬래브 도막박리

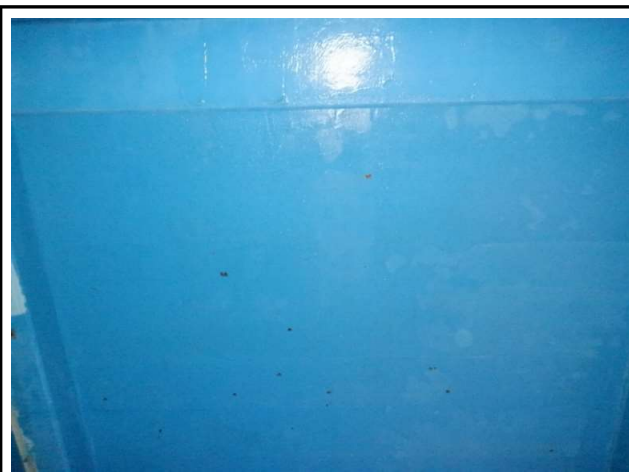
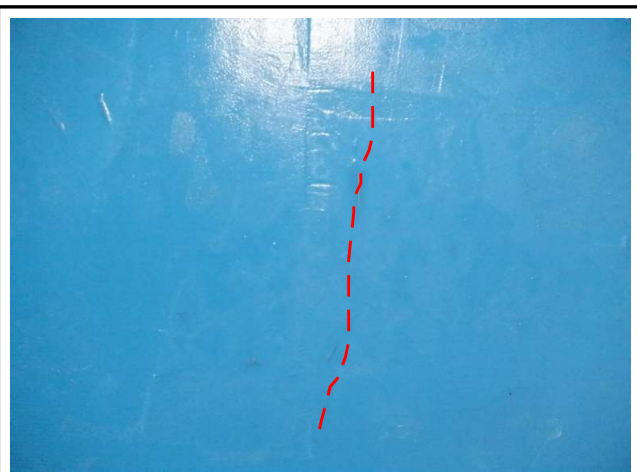
배수지2지 상부슬래브 누수흔적

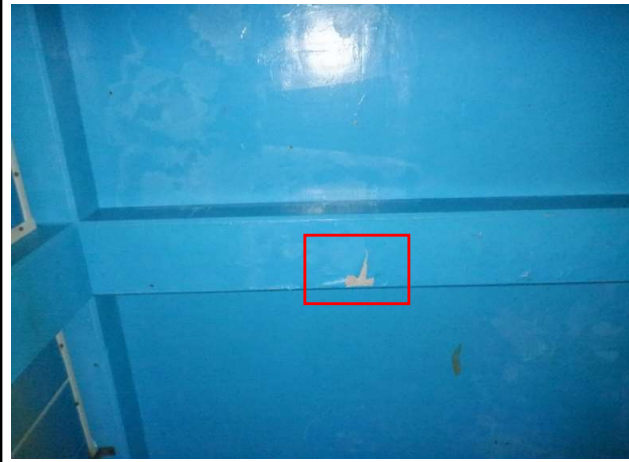
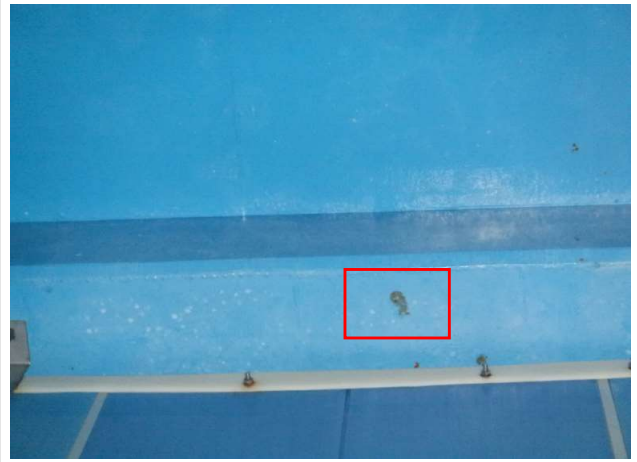
| 배수지2지 상부슬래브 녹물 | 배수지2지 상부슬래브 균열(0.3mm미만) |

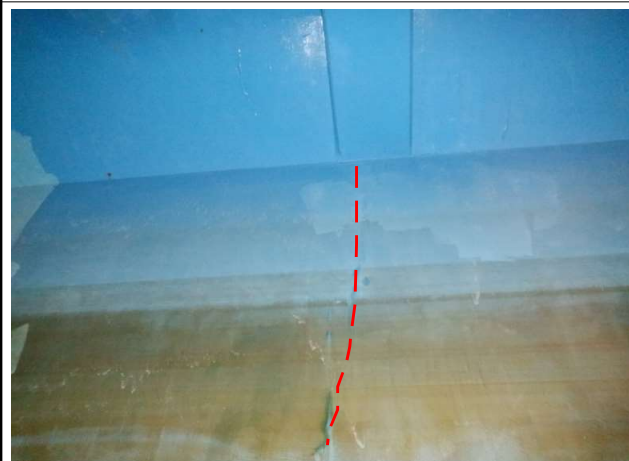
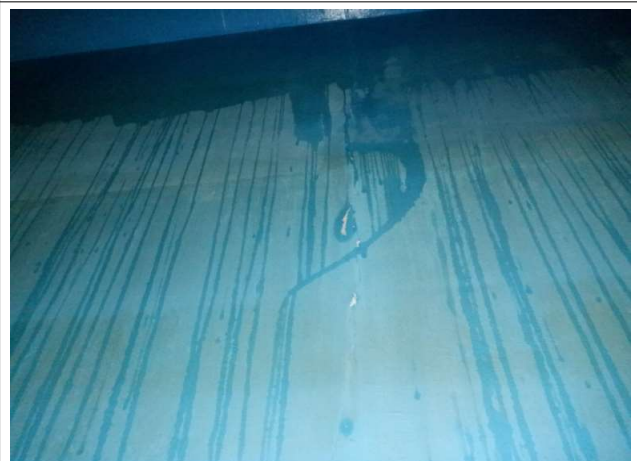
| 배수지2지 보 도막박리 | 배수지2지 보 녹물 |

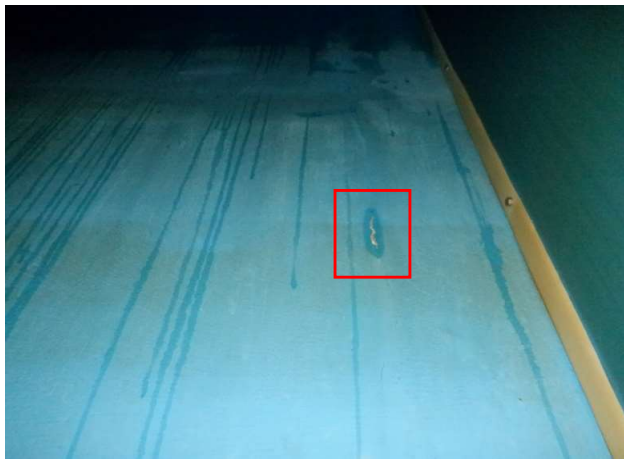
| 배수지2지 벽체 균열(0.3mm미만) | 배수지2지 벽체 균열부 백태 |

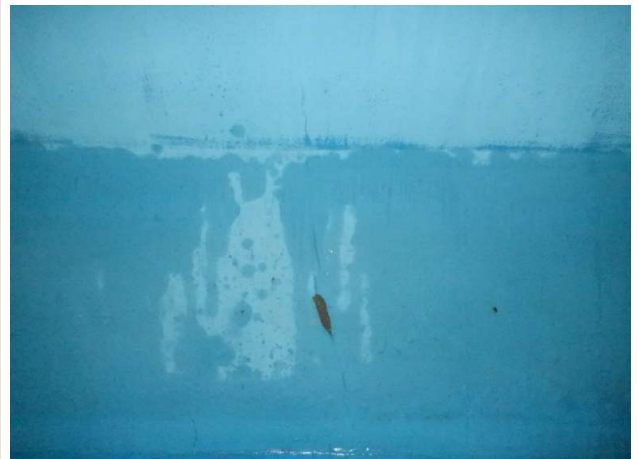
배수지2지 벽체 도막박리/균열

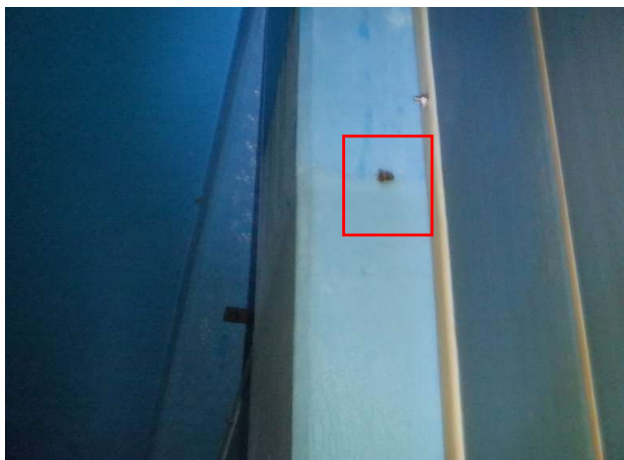
배수지2지 기둥 녹물

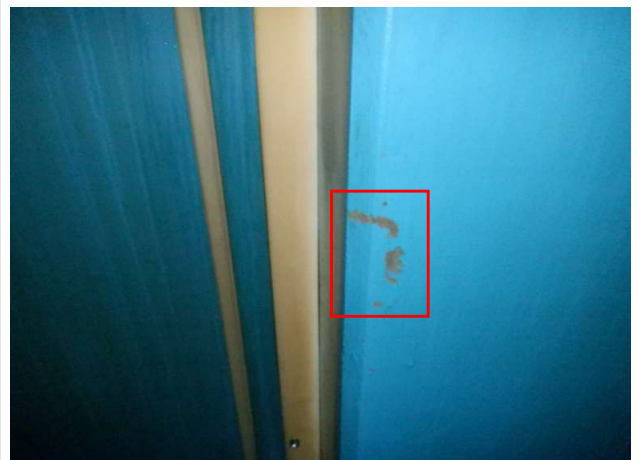
배수지2지 벽체 도막박리

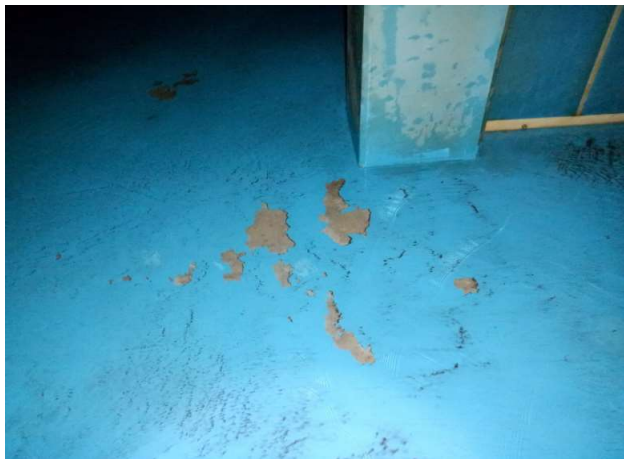
배수지2지 하부슬래브 도막박리

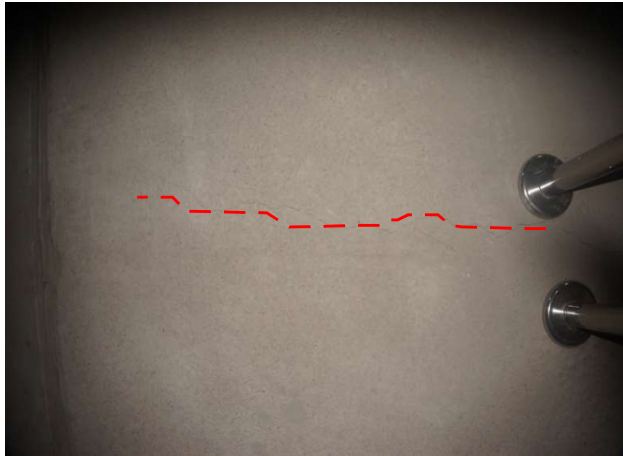
유입밸브실 하부슬래브 균열(0.3mm이상)

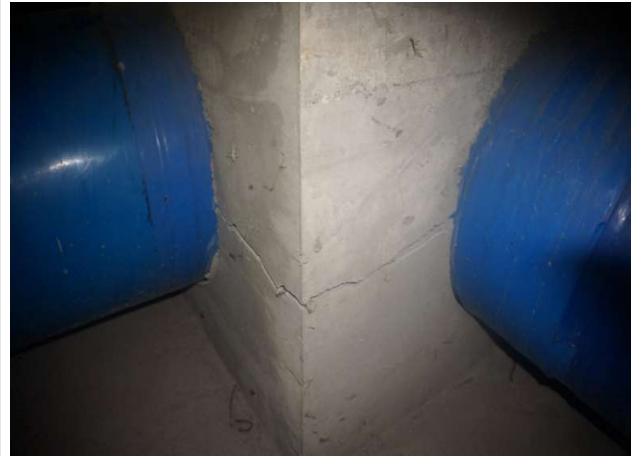
유입밸브실 베드 파손

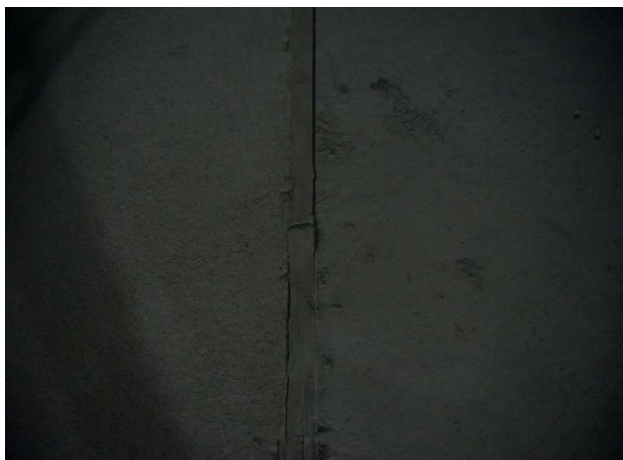
유입밸브실 상부슬래브 시공이음부 실링재 파손

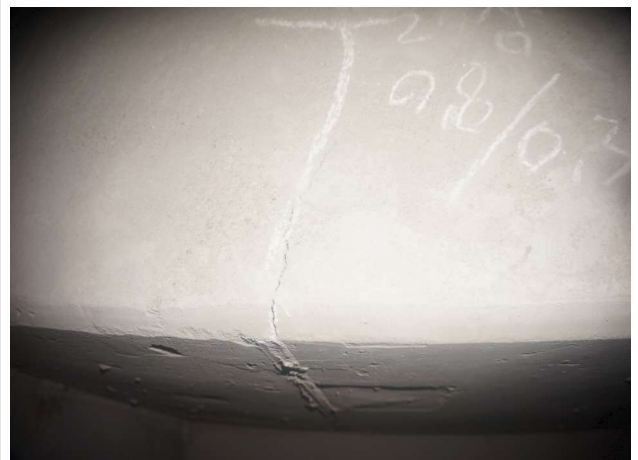
유입밸브실 베드 균열

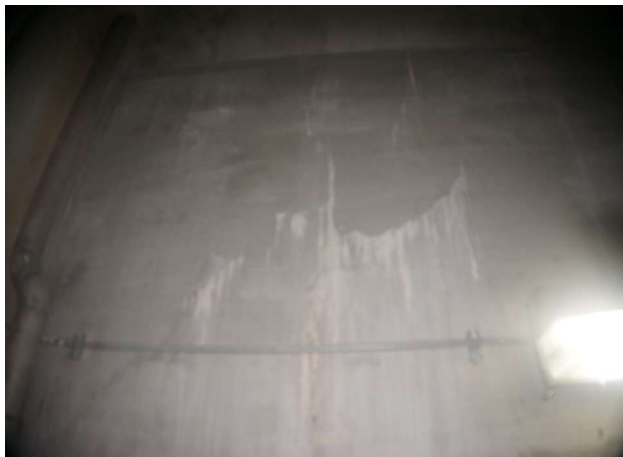
유출밸브실 벽체 백태

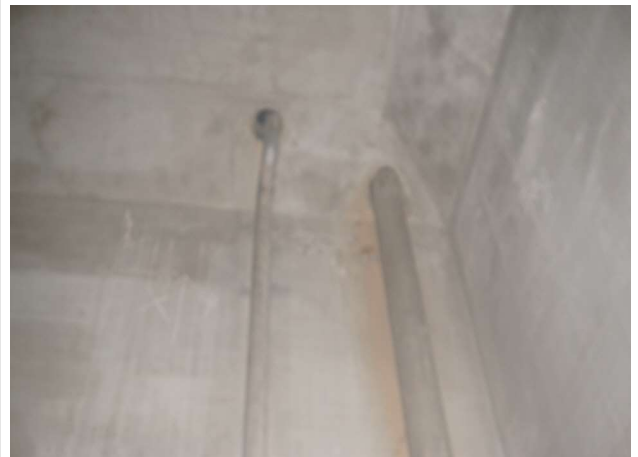
유출밸브실 벽체 누수/백태

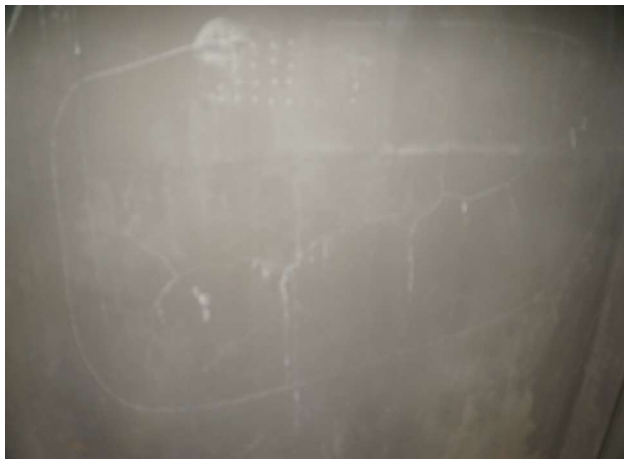
유출밸브실 벽체 망상균열, 백태

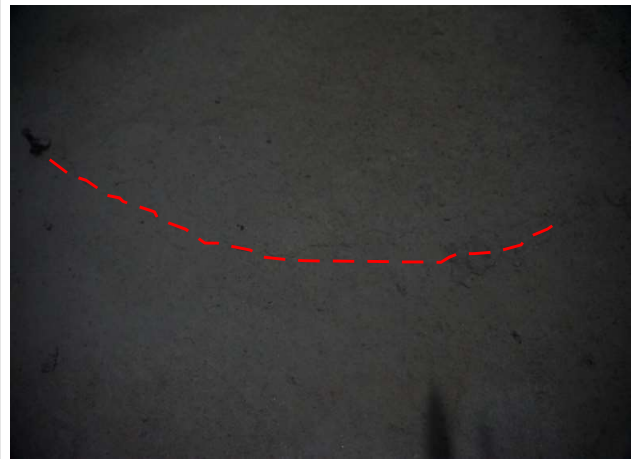
유출밸브실 하부슬래브 균열(0.3mm미만)

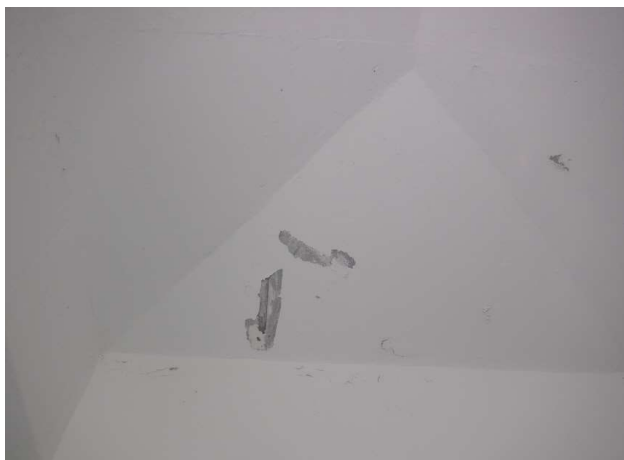
검수실 내부 상부슬래브 도장박리

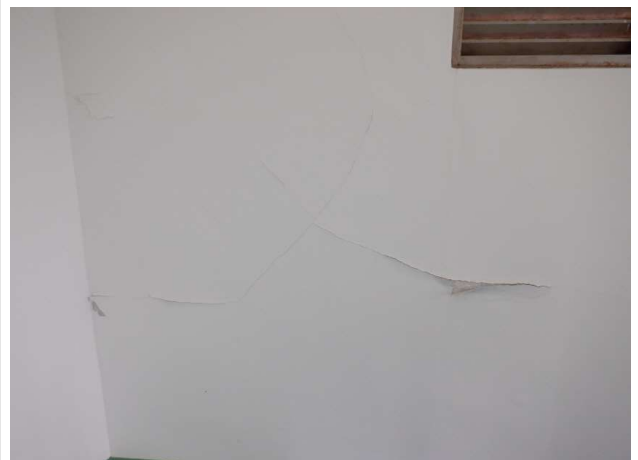
검수실 내부벽체 도장박리

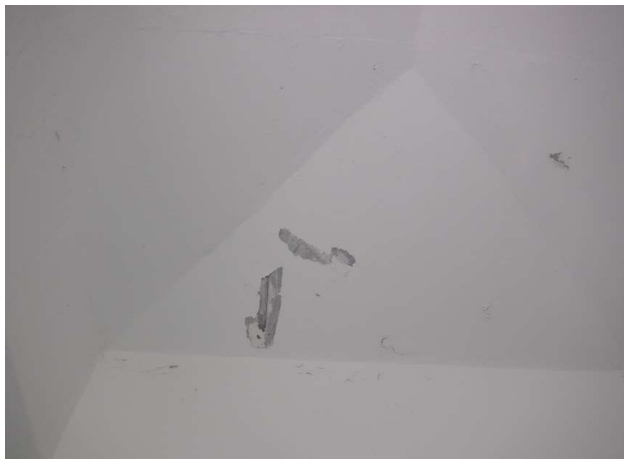
검수실 내부 상부슬래브 도장박리

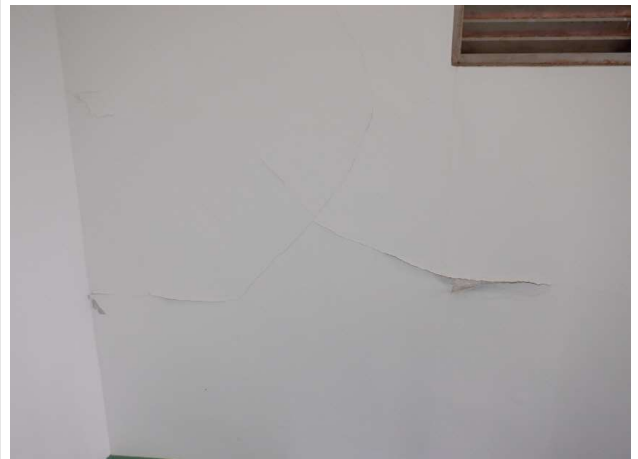
검수실 내부벽체 도장박리

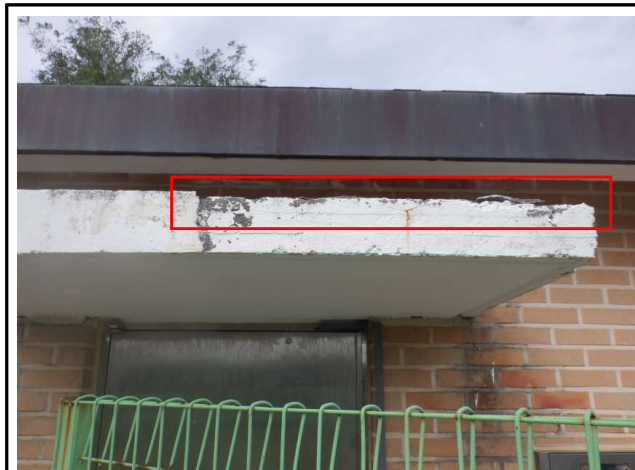
검수실 외부 모르타르박락

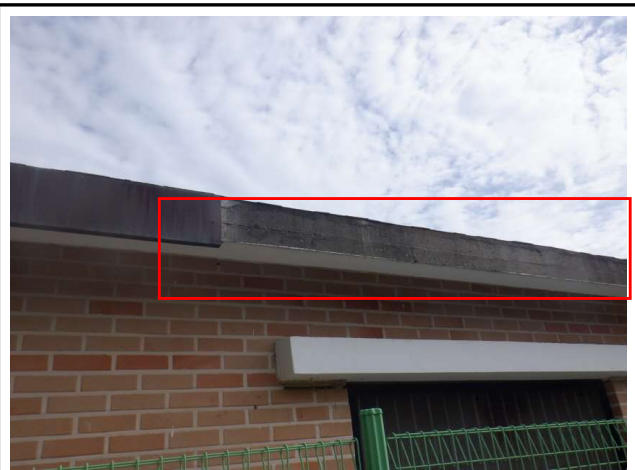
검수실 외부 마감재손상

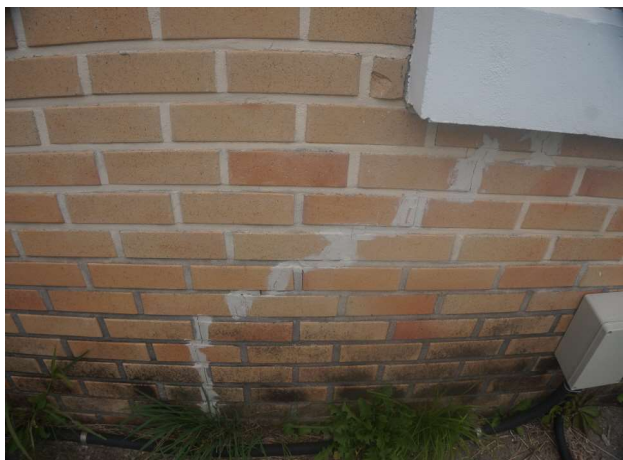
통합검수실 외부벽체 계단식 균열

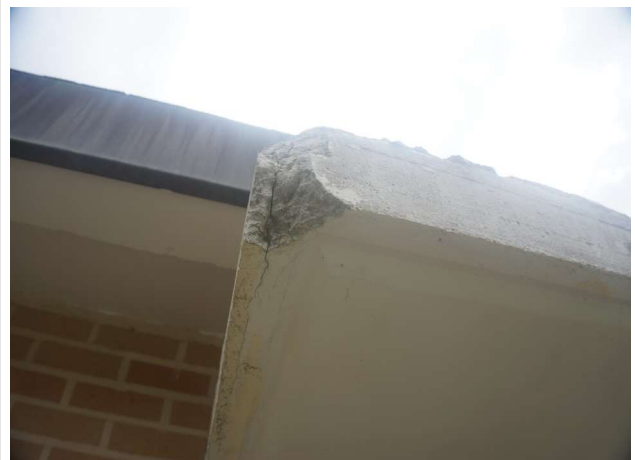
통합검수실 외부 몰탈박락

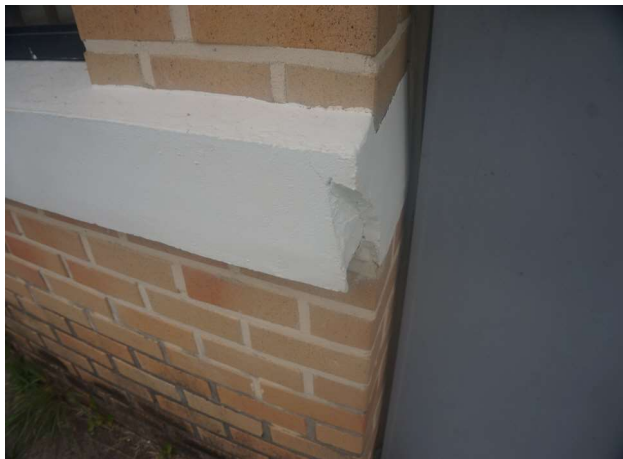
통합검수실 외부 모르타르 파손

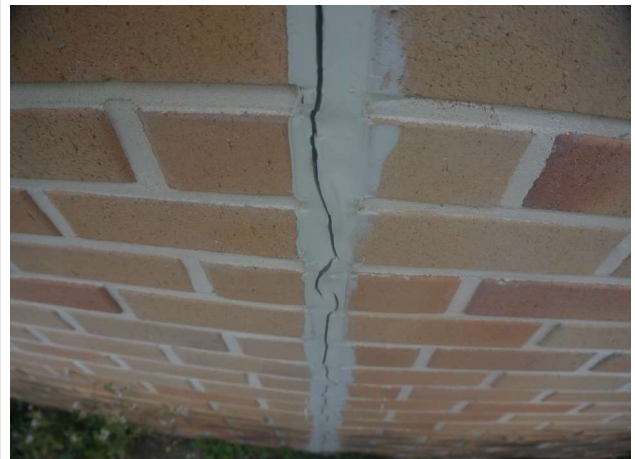
통합검수실 시공이음부 파손

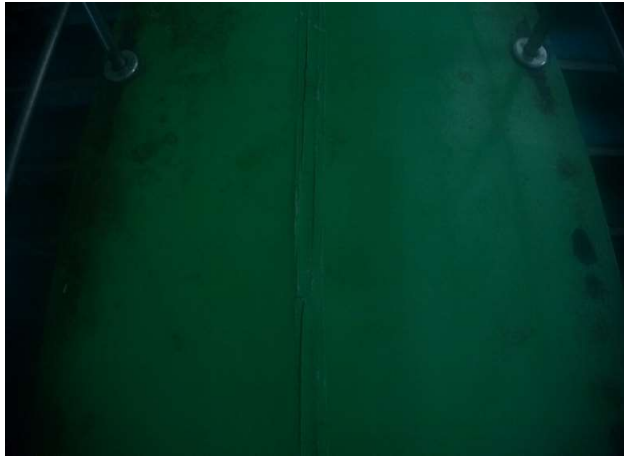
통합검수실 내부바닥슬래브 실링재 균열

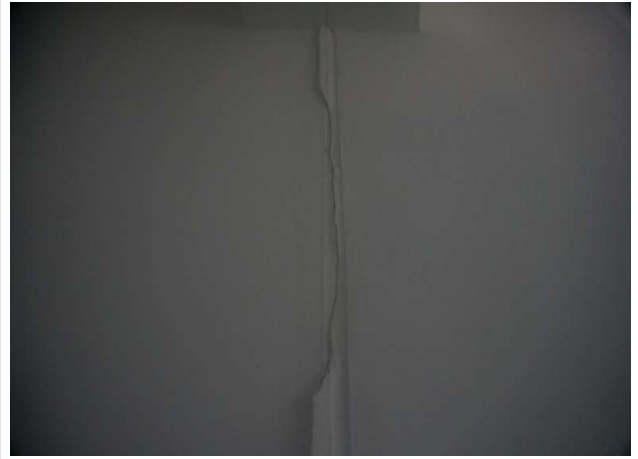
통합검수실 내부벽체 이음부 파손

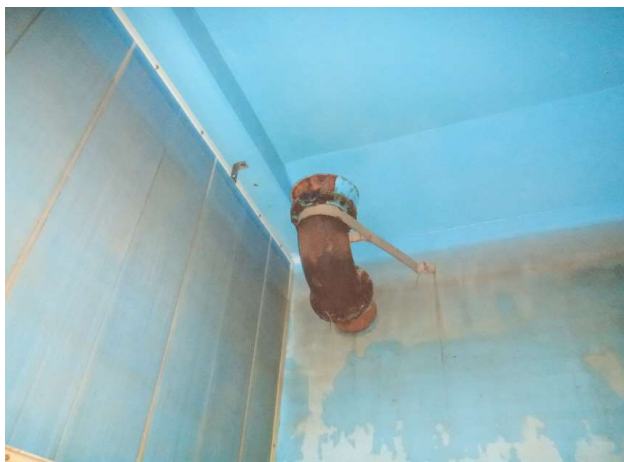
배수지 1지 유입배관 관부식

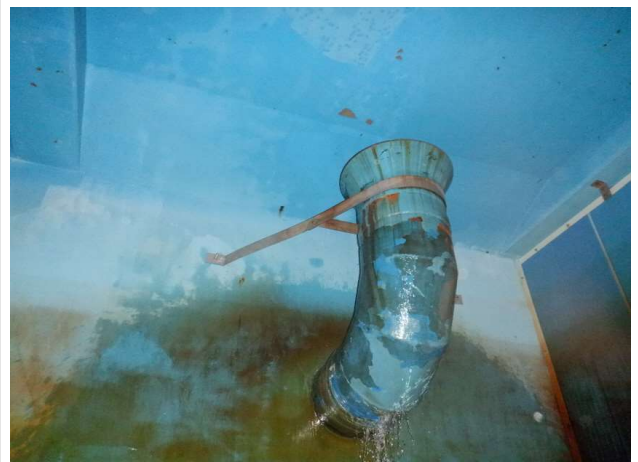
배수지 2지 유입배관 관부식

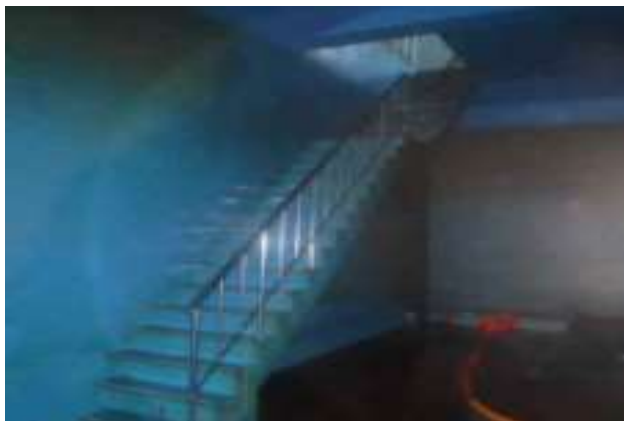
배수지 내부 안전난간 상태양호

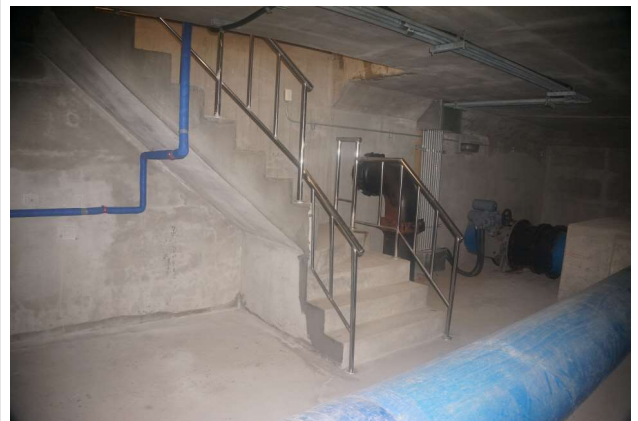
밸브실 안전난간 상태양호

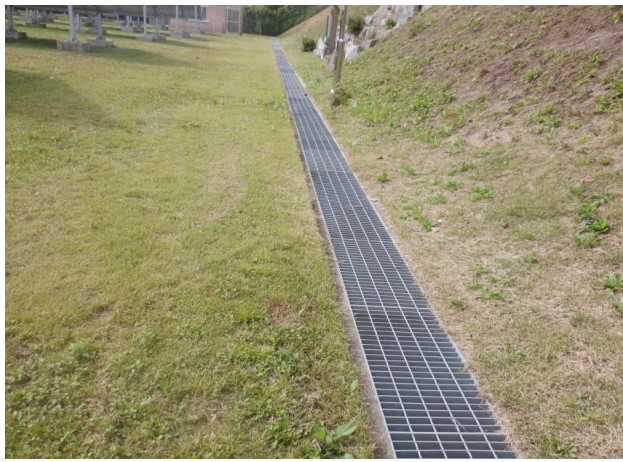
배수로 상태양호

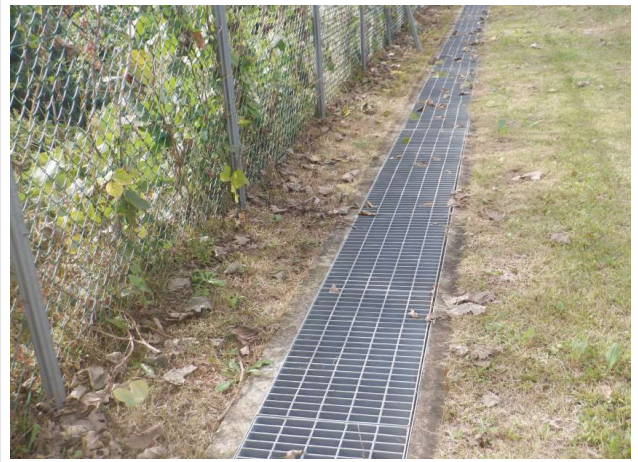
배수로 상태양호

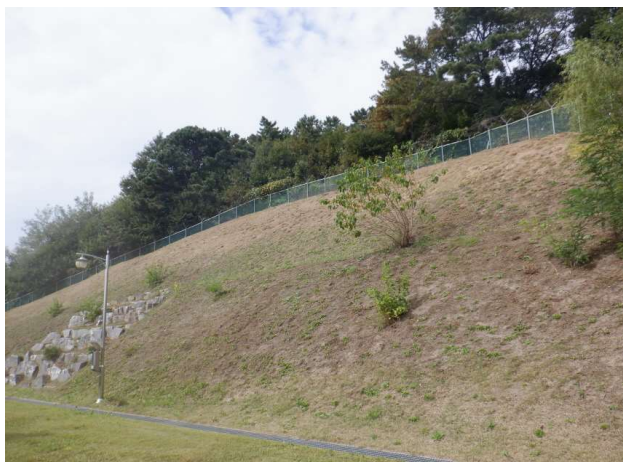
외부 사면 상태양호

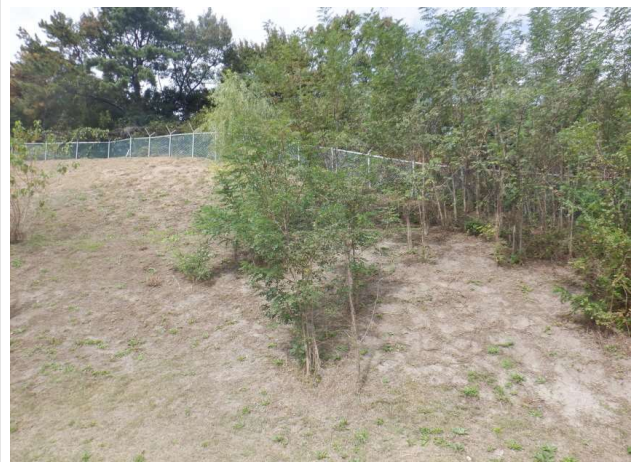
외부 사면 상태양호

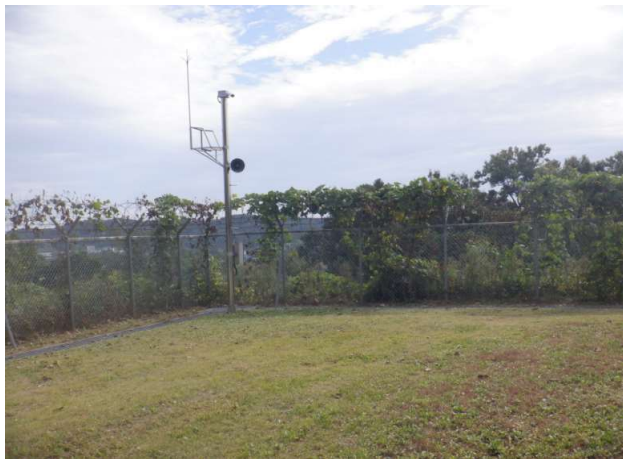
펜스 상태양호

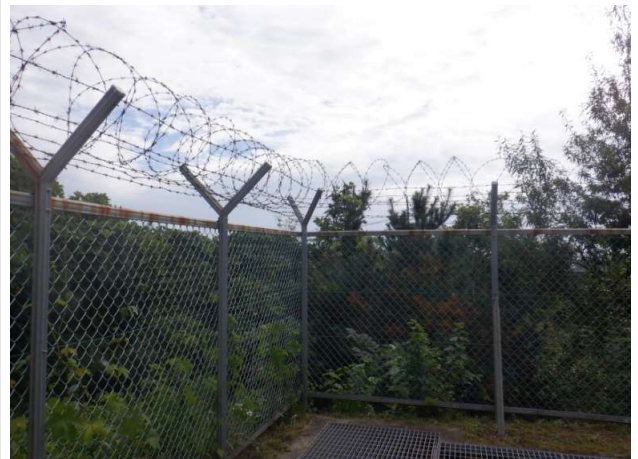
펜스 상태양호
