# 화성봉담2 배수지

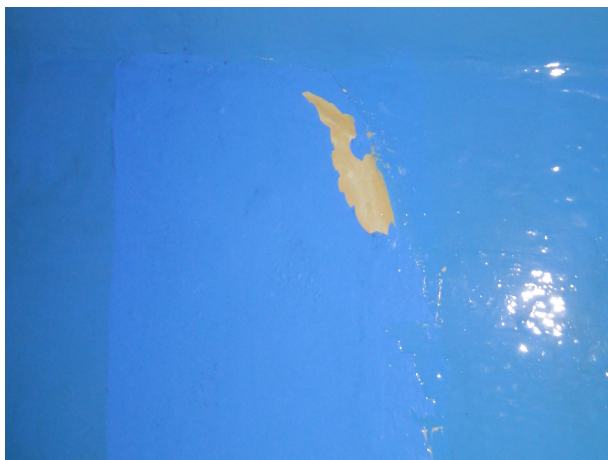
배수지 1지 바닥슬래브 도장박리, 박락

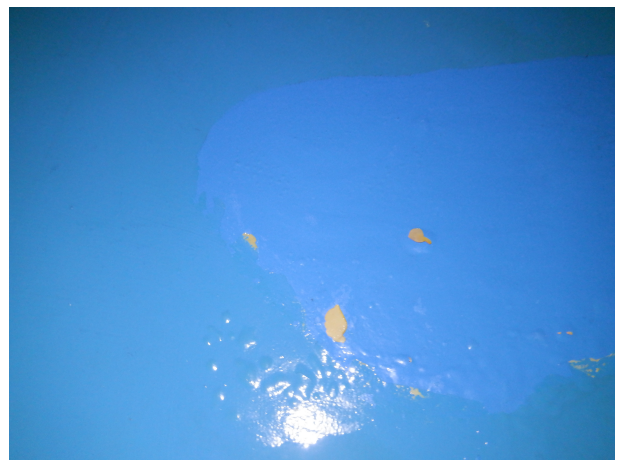
배수지 1지 바닥슬래브 도장박리, 박락

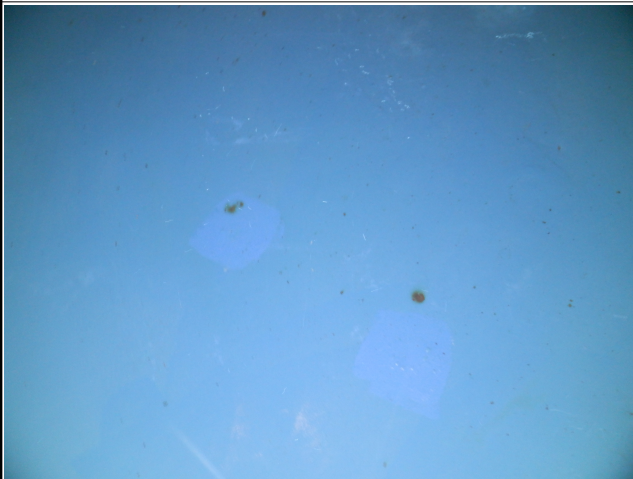
배수지1지 바닥슬래브 녹

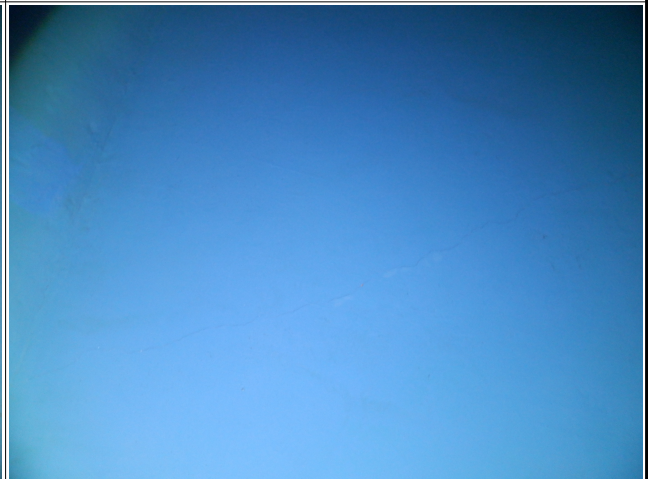
배수지1지 바닥슬래브균열(0.3mm미만)

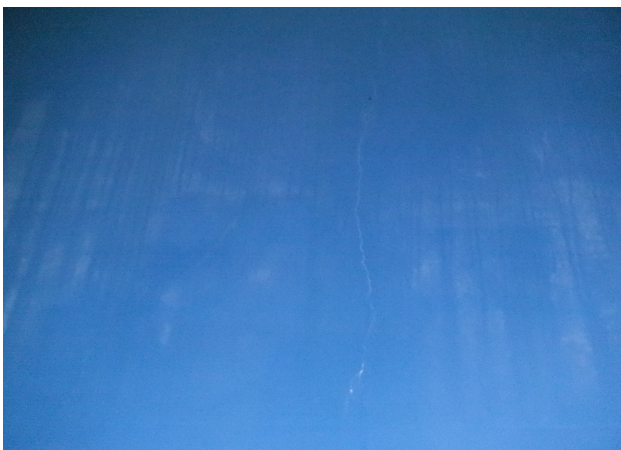
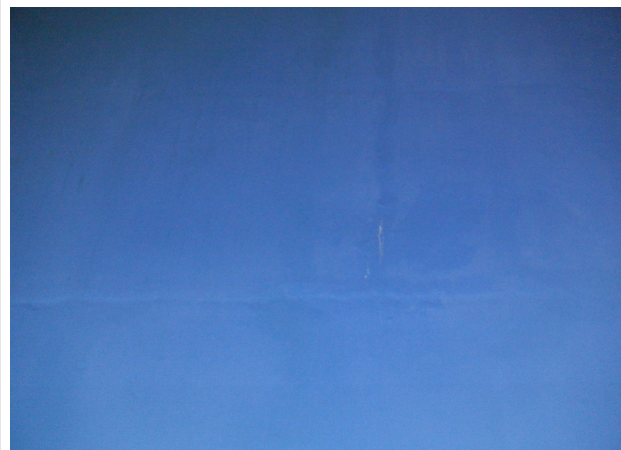
| 배수지1지 바닥슬래브 도장박리 | 배수지1지 벽체 녹 |

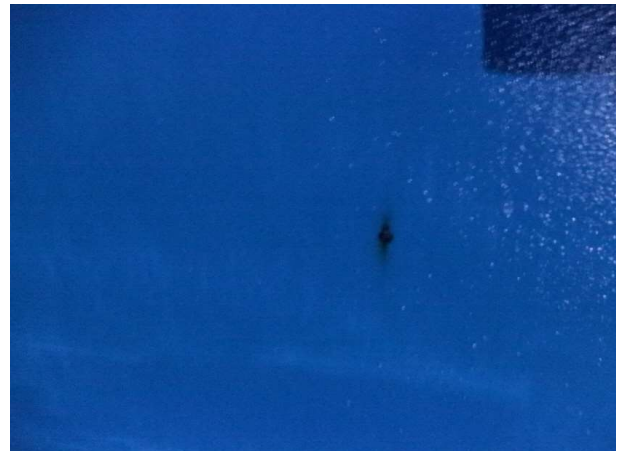
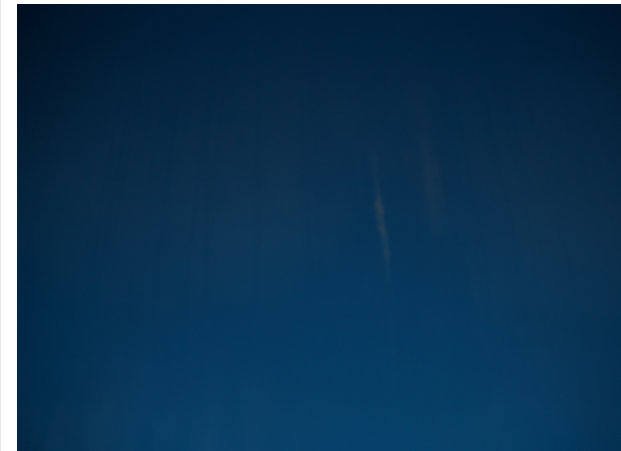
| 배수지2지 벽체 녹 | 배수지2지 벽체 균열 부 백태 |

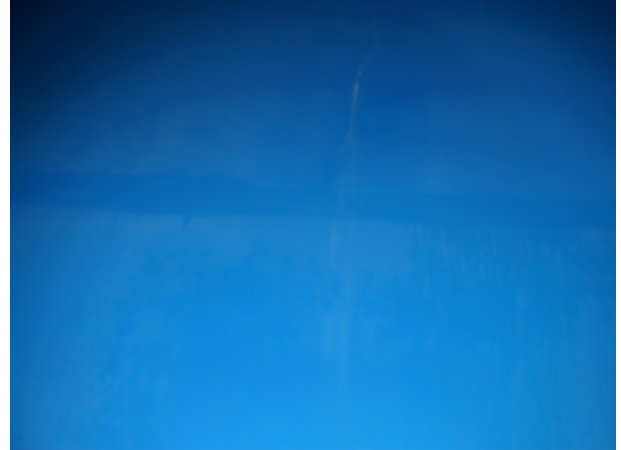
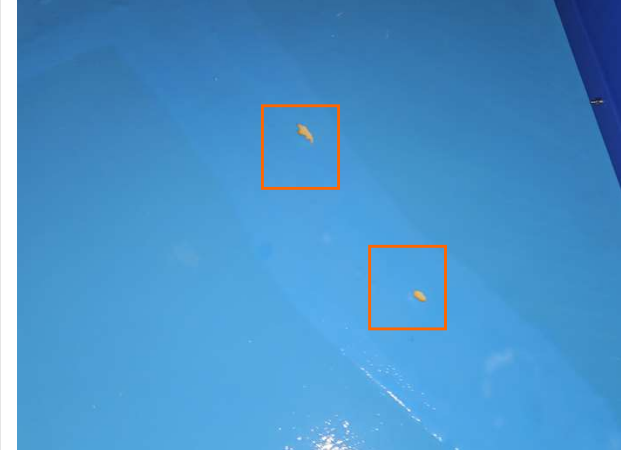
| 배수지2지 벽체 균열 부 백태 | 배수지2지 바닥슬래브 도장박락(경미) |

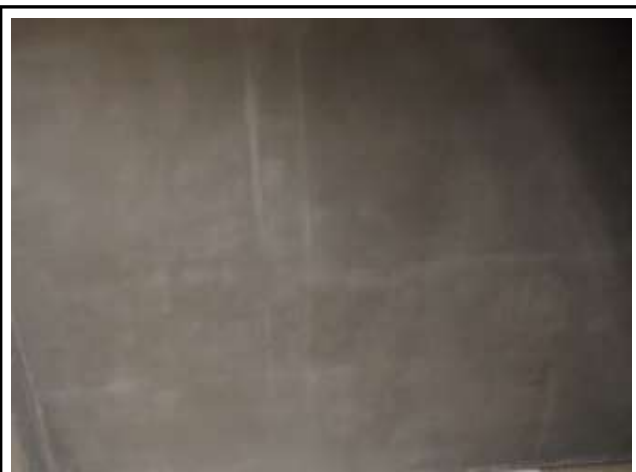
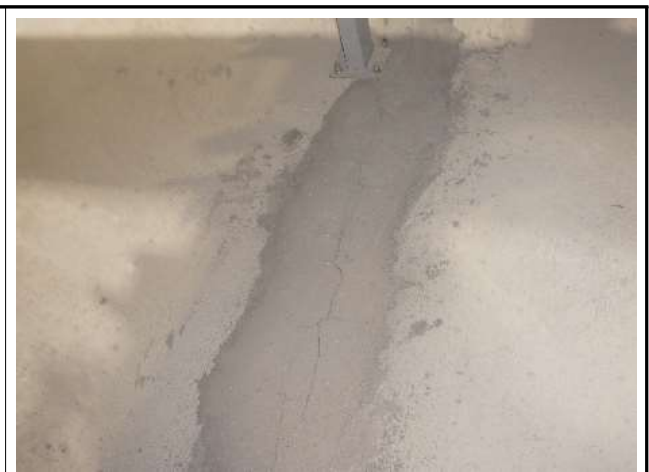
| 밸브실 지하1층 상부슬래브 상태양호 | 밸브실 지하1층 바닥슬래브 이음부 이격 |

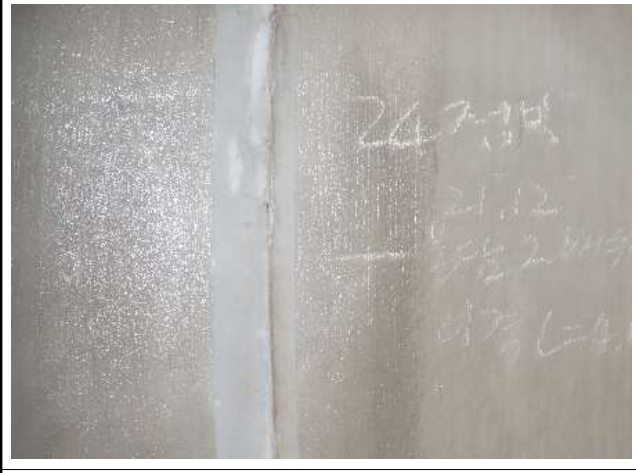
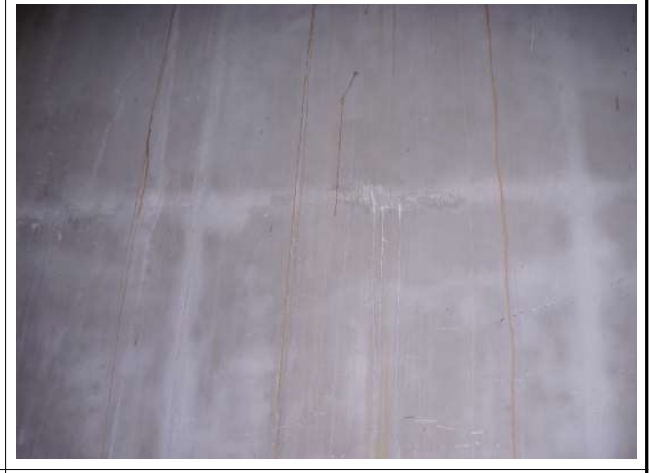
| 밸브실 지하1층 벽체 이격 | 밸브실 지하1층 벽체 백태 |

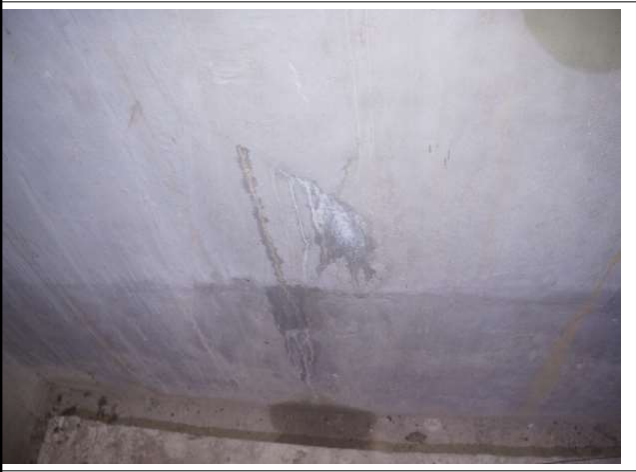
| 밸브실 지하1층 벽체 백태 | 밸브실 지하1층 벽체 백태 |

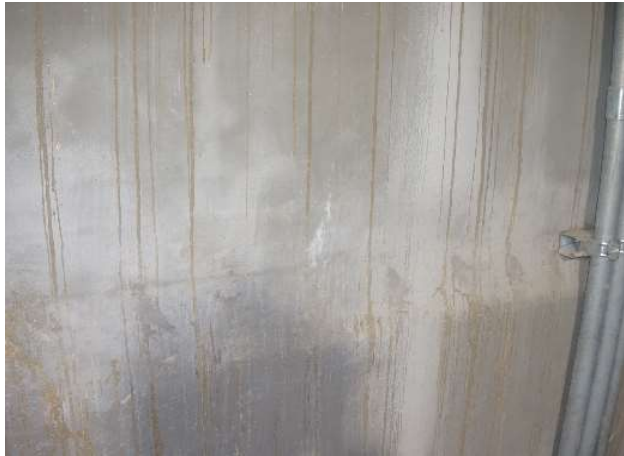
밸브실 지하2층 벽체 백태

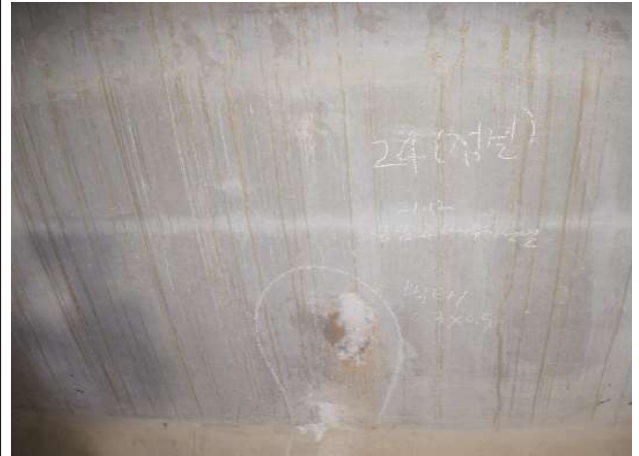
밸브실 지하2층 벽체 백태

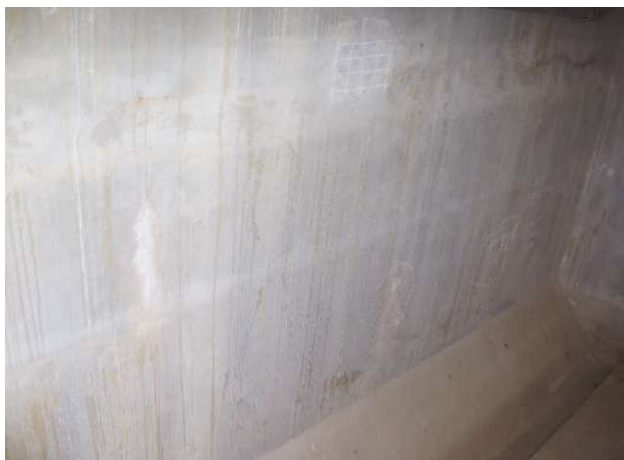
밸브실 지하2층 벽체 백태

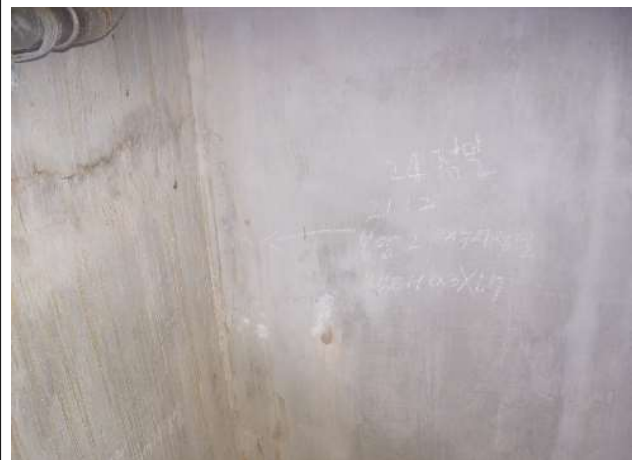
밸브실 지하2층 벽체 백태

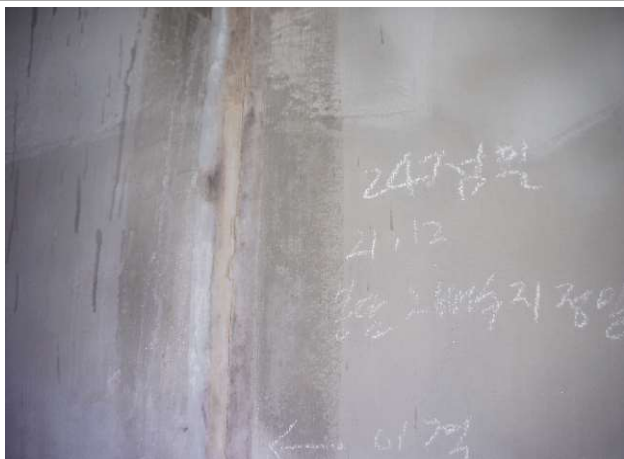
밸브실 지하2층 실링재 이격

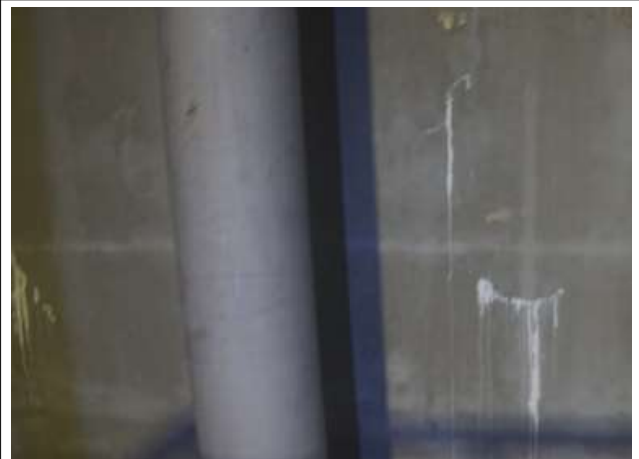
밸브실 지하2층 벽체 백태

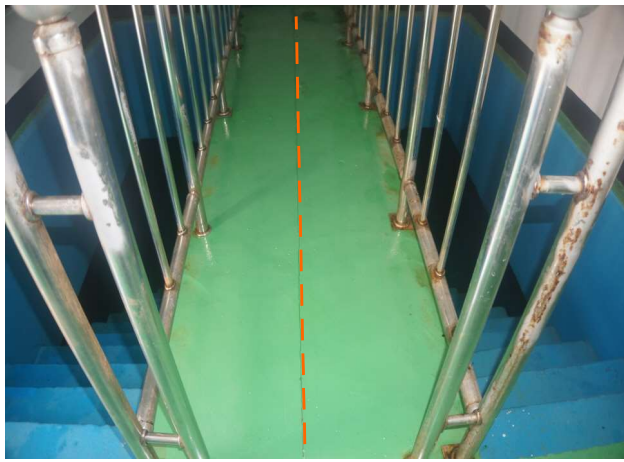
1층 건축물 내부 바닥슬래브 이음부 실링재 이격

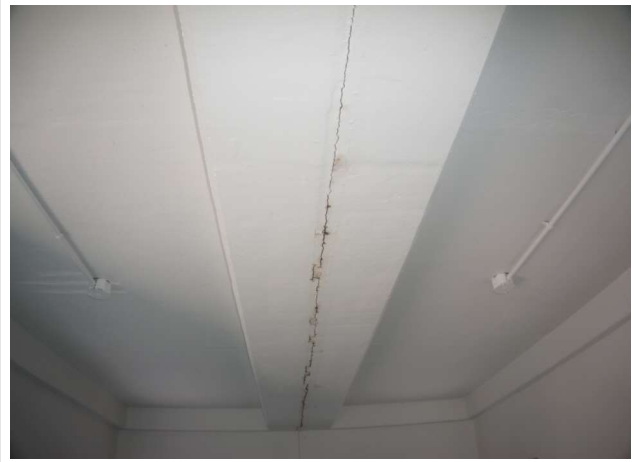
1층 건축물 내부 보 이음부 실링재 이격

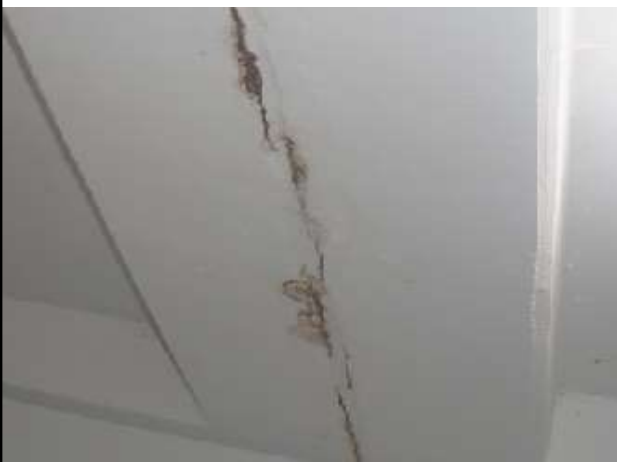
1층 건축물 내부 보 이음부 누수

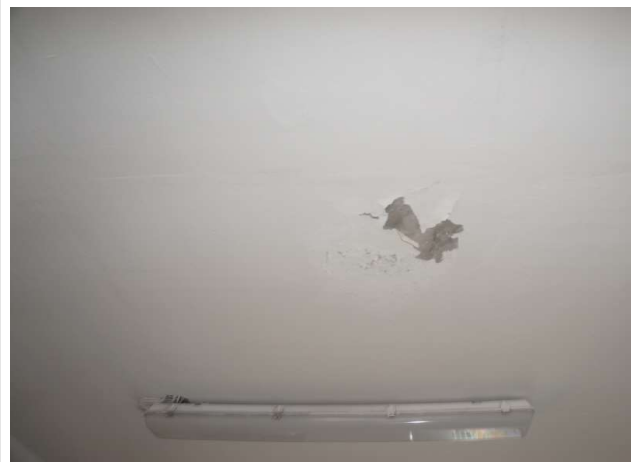
1층 건축물 내부 천장슬래브 도장박락

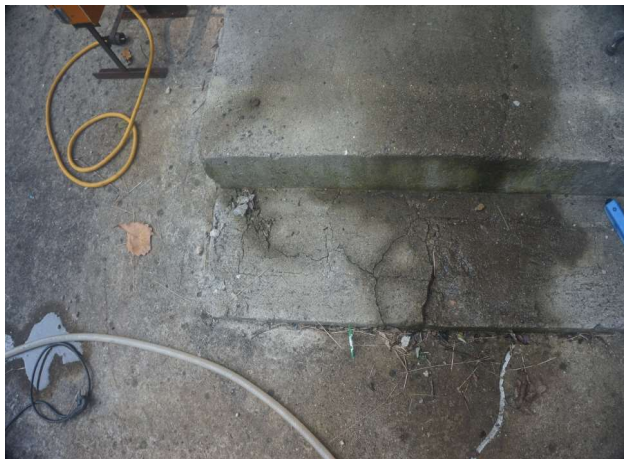
건축물 외부 출입부 계단 모르타르 파손

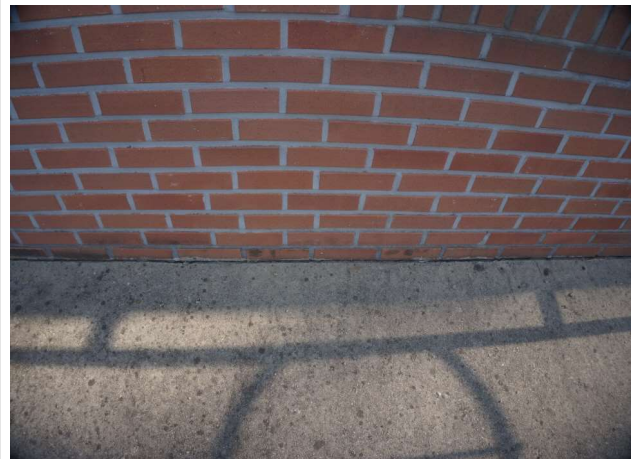
건축물 외부 이격

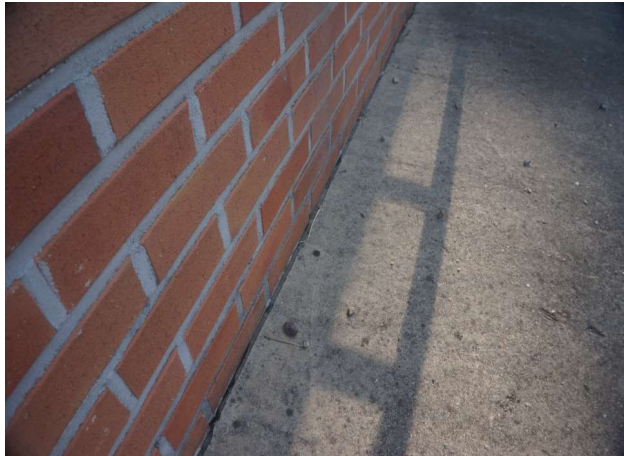
건축물 외부 이격

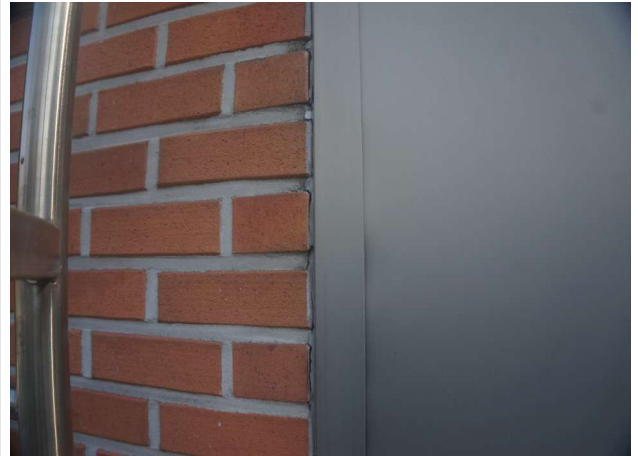
건축물 외부 이음면 실링재 이격

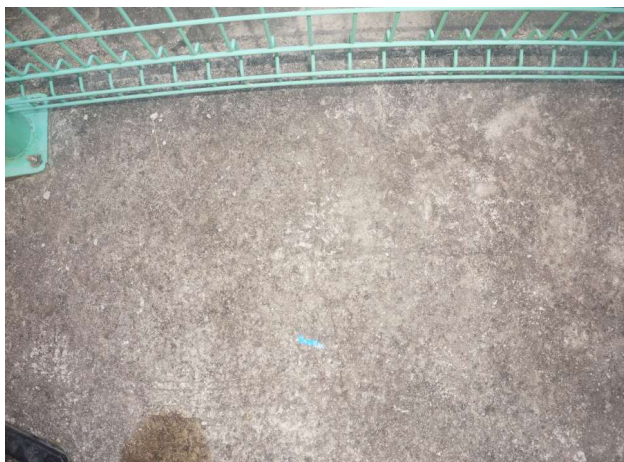
건축물 외부 바닥 균열(0.3m이상)

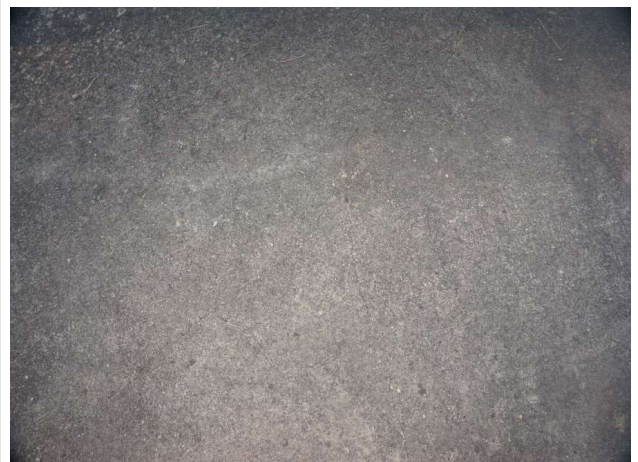
건축물 외부 바닥 균열(0.3m이상)

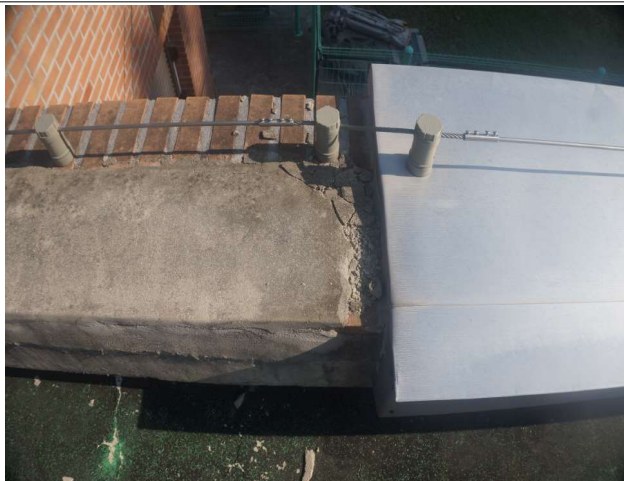
건축물 옥상층 파라펫 몰탈 박리, 박락

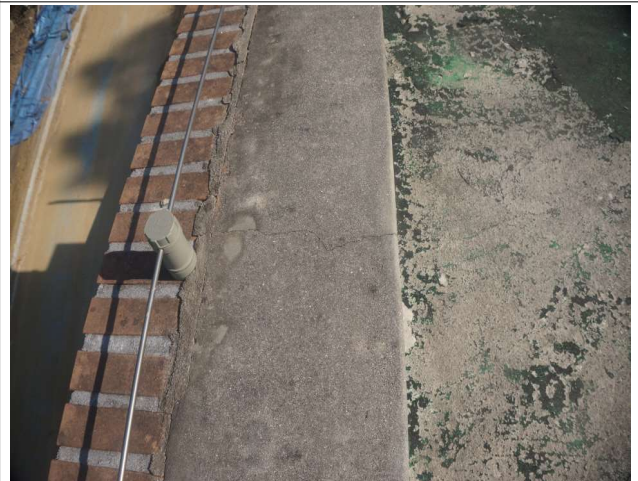
건축물 옥상층 파라펫 균열(0.3mm미만)

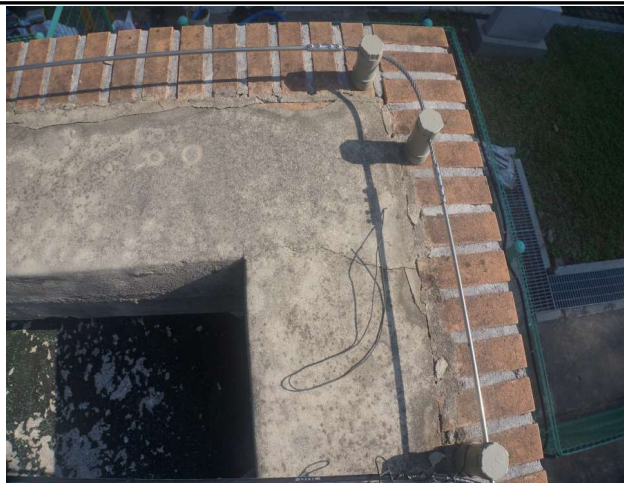
건축물 옥상층 파라펫 균열(0.3mm이상)

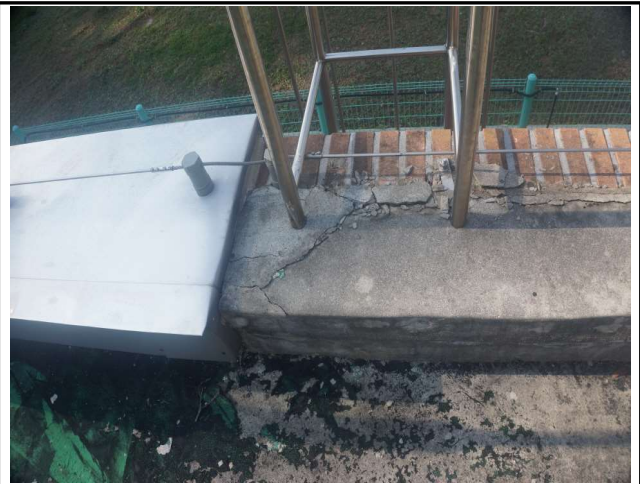
건축물 옥상층 파라펫 몰탈 박리, 박락

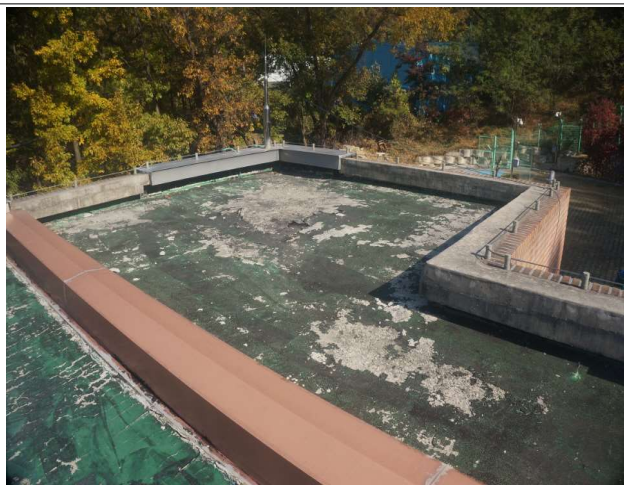
건축물 옥상 방수층 열화(전반적)

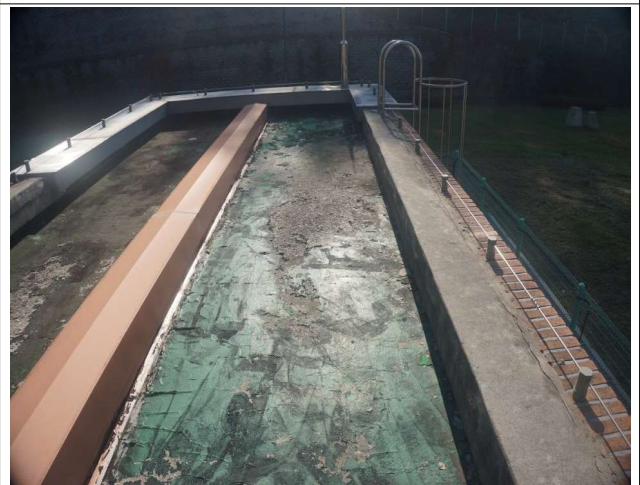
건축물 옥상 방수층 열화(전반적)

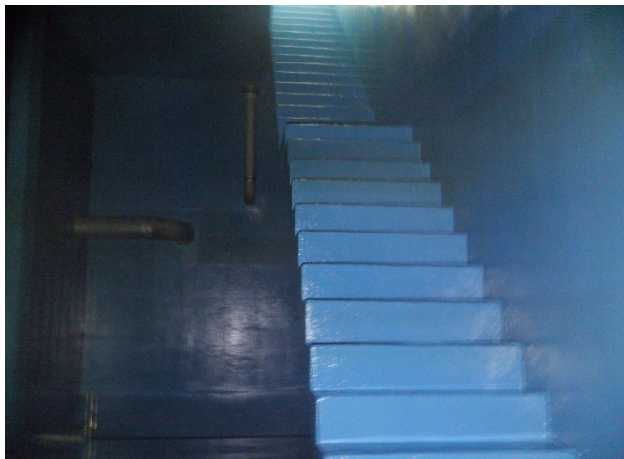
배수지 내부 안전난간 미설치

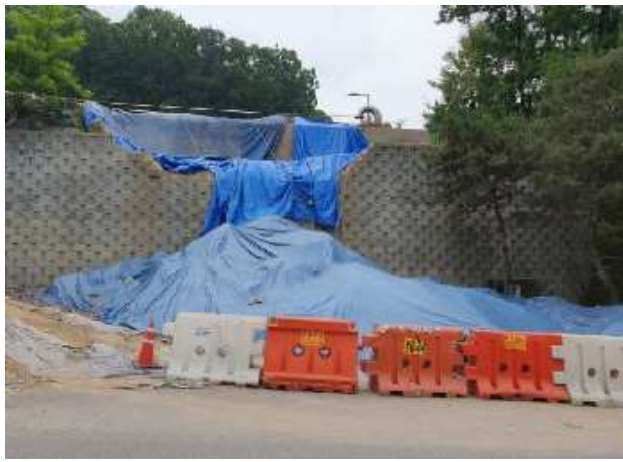
토사유실[2024년 상반기 정기]

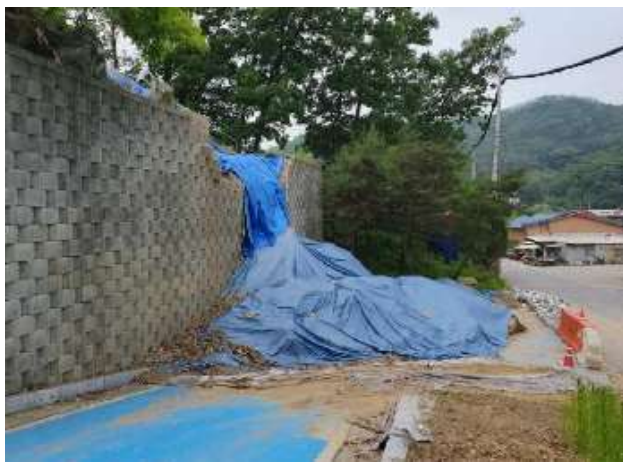
토사유실에 의한 차단[2024년 상반기 정기]

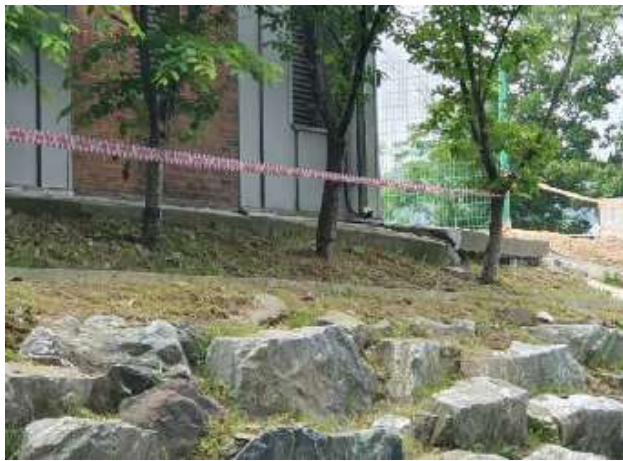
토사유실에 의한 침하[2024년 상반기 정기]

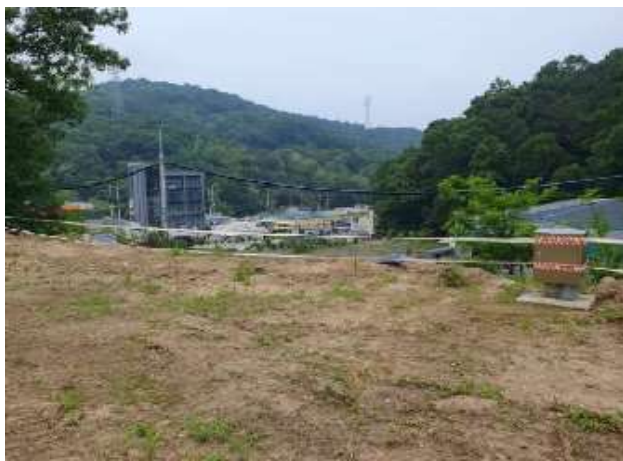
토사유실에 의한 웬스 파손[2024년 상반기 정기]

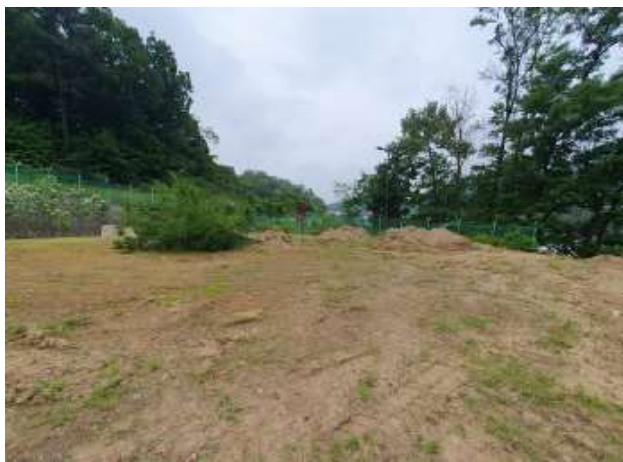
토사유실에 의한 수목 도복[2024년 상반기 정기]
