# **화성봉담2 지구외 배수지 송수관로**

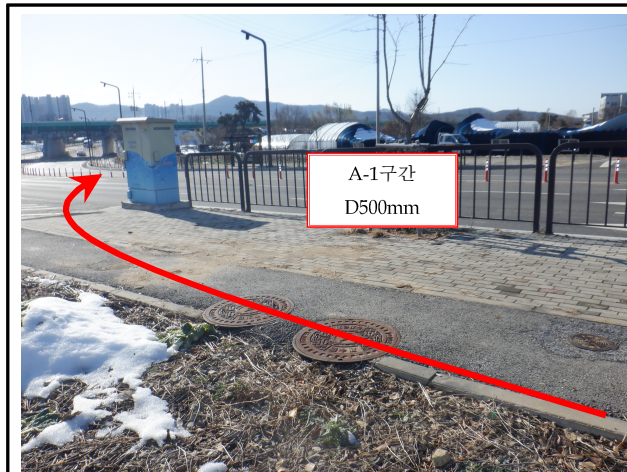
No. 1+00 지상부

매설환경 상태양호

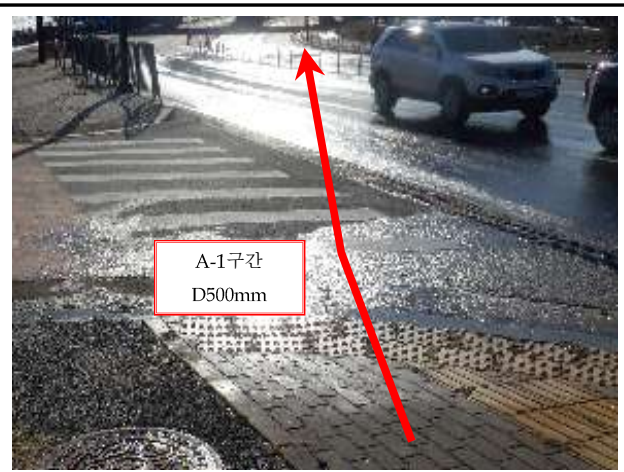
관로 시점부 전경

매설환경 상태양호

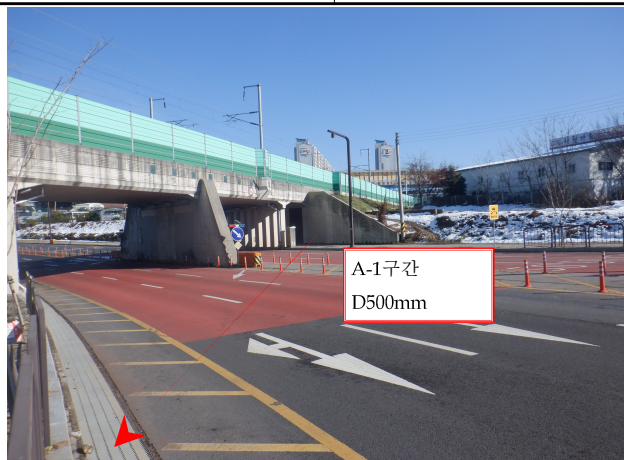
천천리 지하차도 통과 후  
도로 횡단구간

매설환경 상태양호

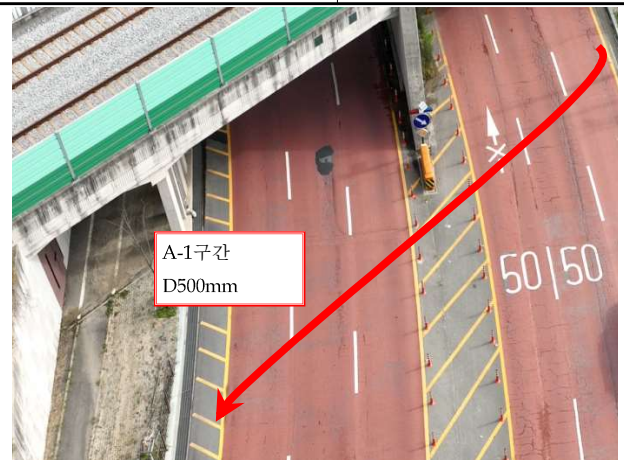
도로 횡단 구간 드론  
전경

매설환경 상태양호

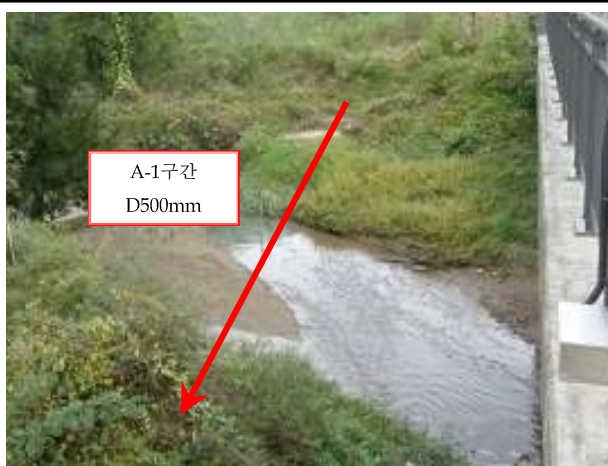
하천 횡단 구간 전경

매설환경 상태양호

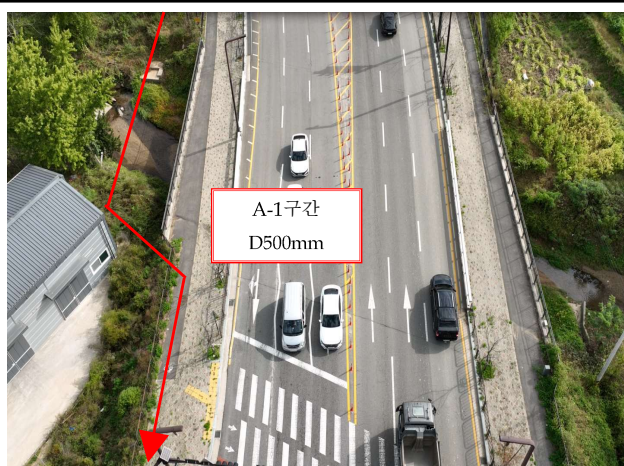
관로 중점부

매설환경 상태양호

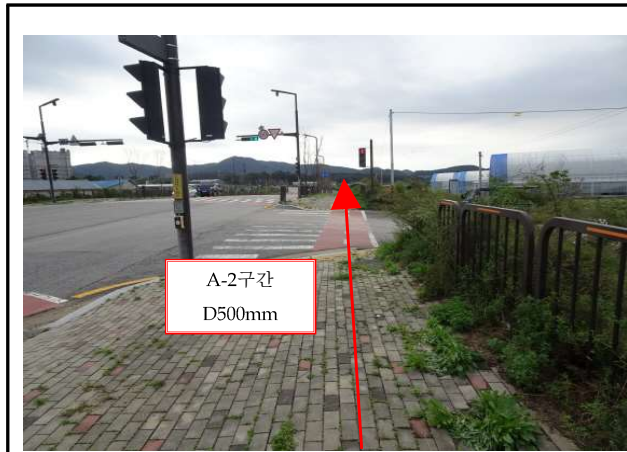
A-2 시점 구간(Sta.No.19)

매설환경 상태양호

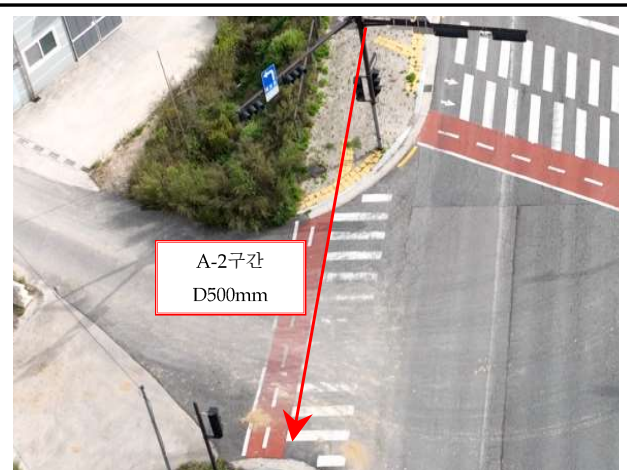
A-2 시점 구간 드론 전경

매설환경 상태양호

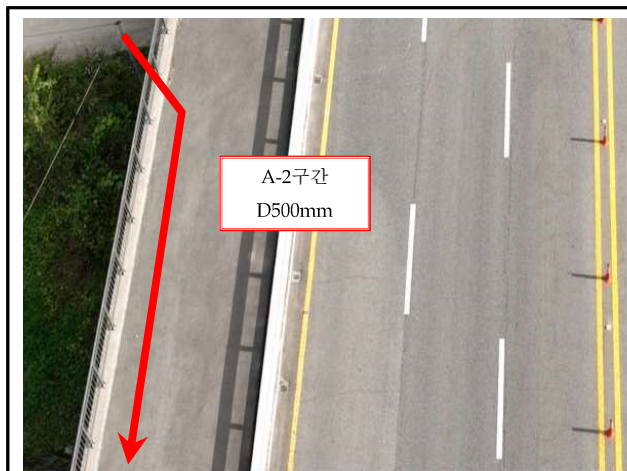
상리교 하부 하천횡단 구간  
드론 전경

매설환경 상태양호

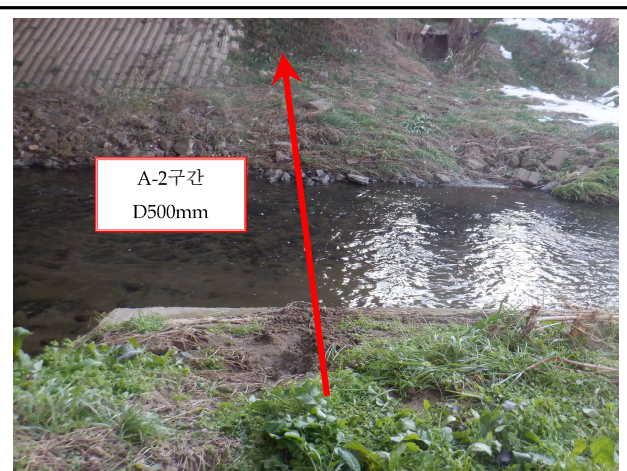
상리교 하부 하천횡단 구간

매설환경 상태양호

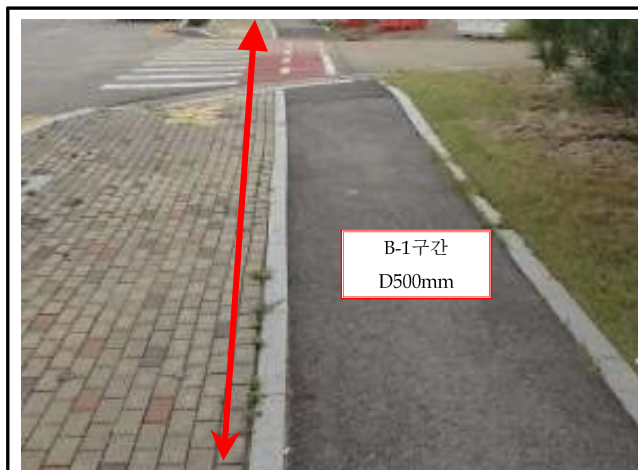
No. 48(B-1구간)

매설환경 상태양호

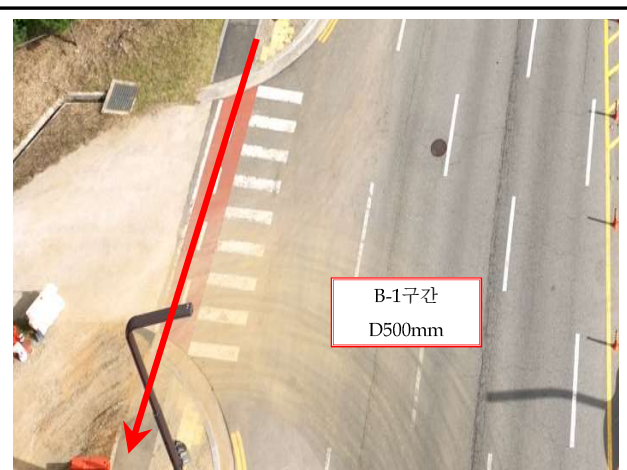
No. 48(B-1구간)

매설환경 상태양호

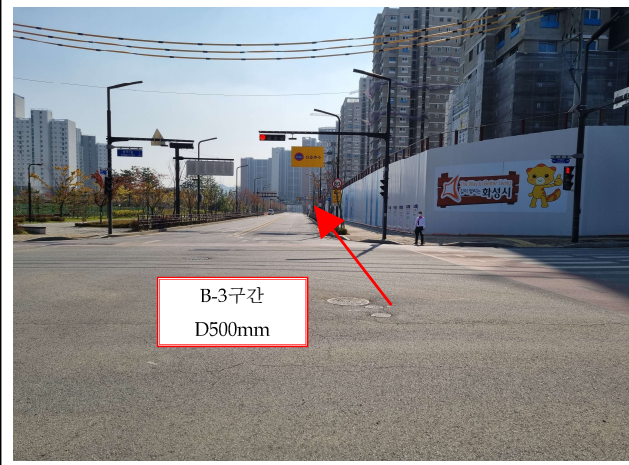
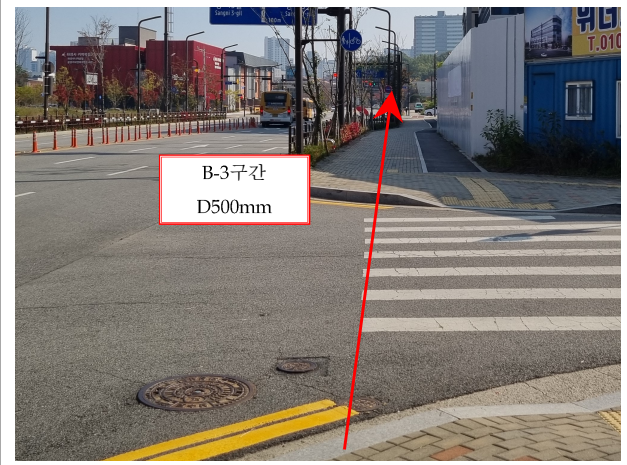
| <p>No. 85+00</p> | <p>No. 92+00</p> |

| <p>매설환경 상태양호</p> | <p>매설환경 상태양호</p> |

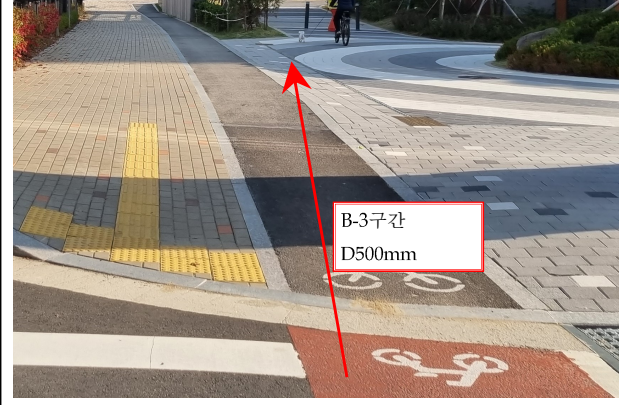
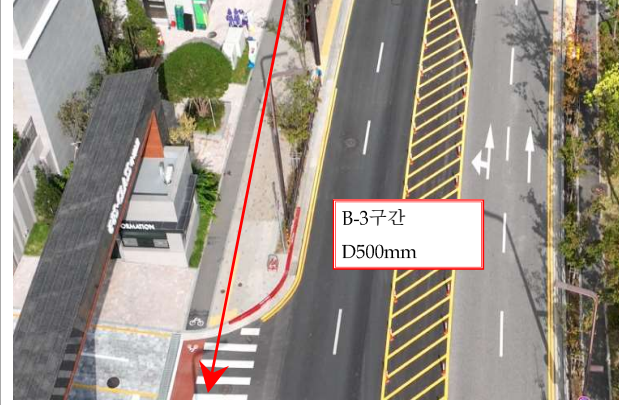
| <p>No. 159+00</p> | <p>No. 159+00</p> |

| <p>매설환경 상태양호</p> | <p>매설환경 상태양호</p> |

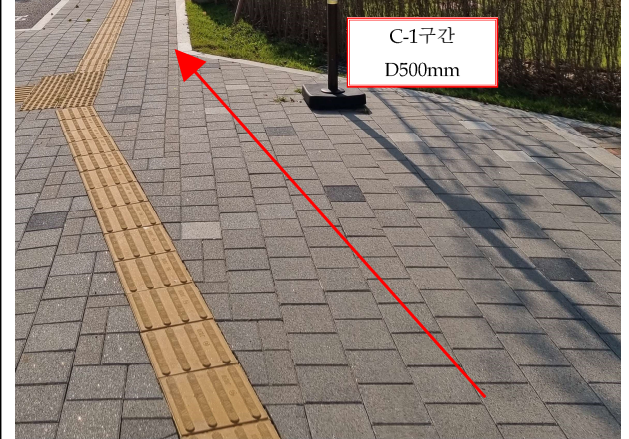
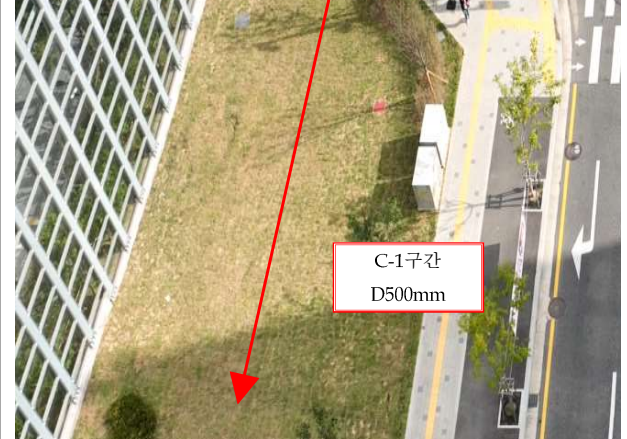
| <p>No. 176(C-1구간 시점)</p> | <p>No. 176(C-1구간 시점)</p> |

| <p>매설환경 상태양호</p> | <p>매설환경 상태양호</p> |

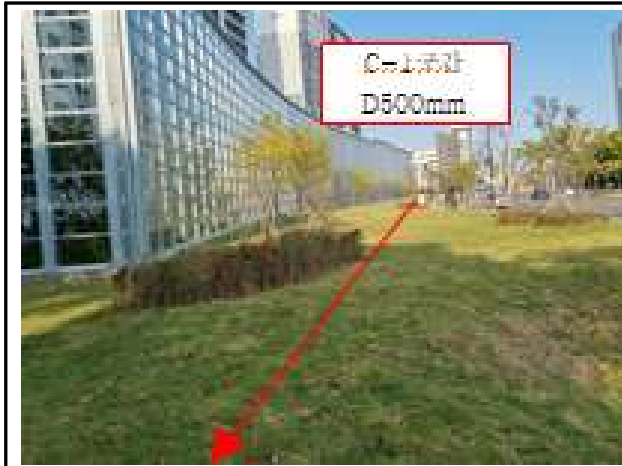
No. 182.00

매설환경 상태양호

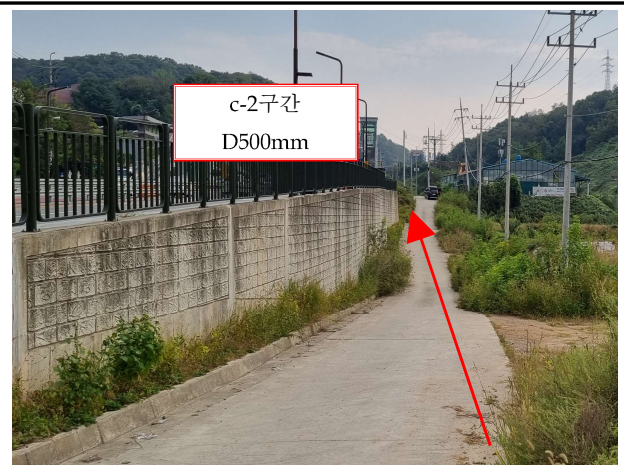
No. 202+00

매설환경 상태양호

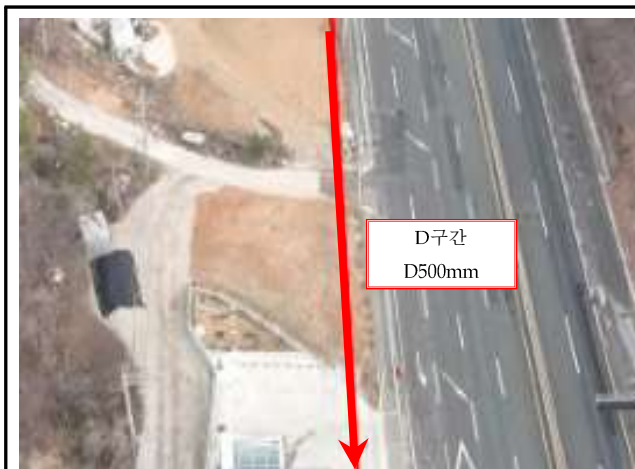
No. 229+00

매설환경 상태양호

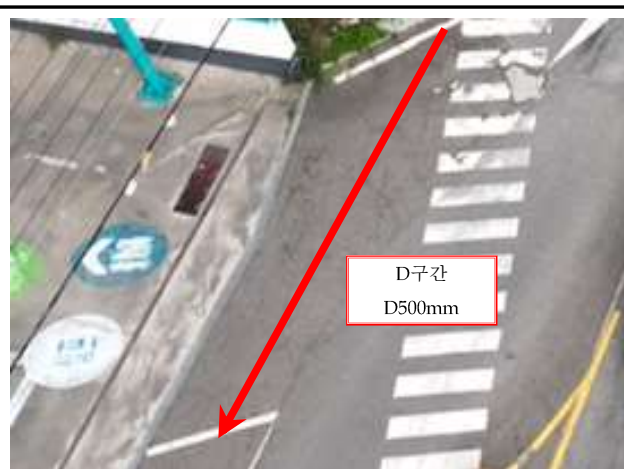
No. 230+00

매설환경 상태양호

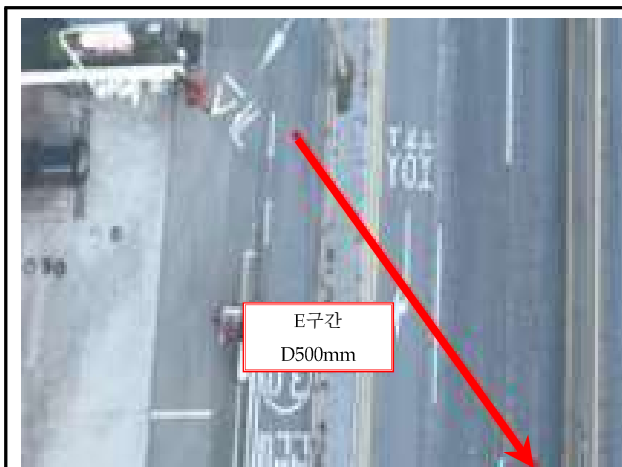
No.240 도로횡단 구간

매설환경 상태양호

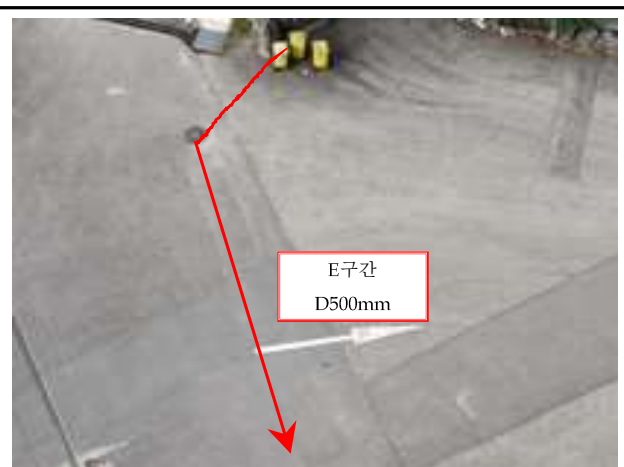
No.240 도로횡단 구간  
드론 촬영 전경

매설환경 상태양호

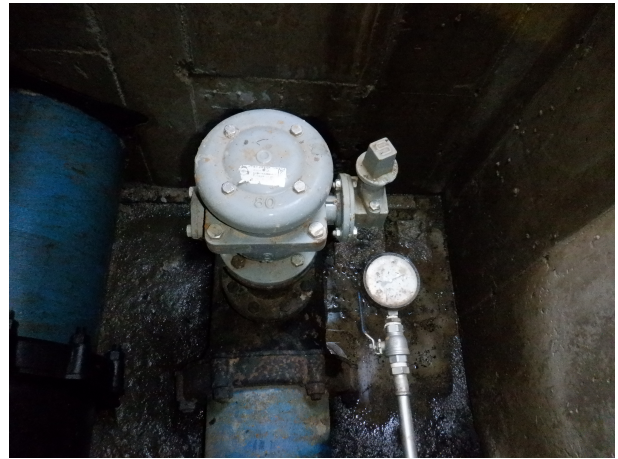
배관/밸브 설비 부식

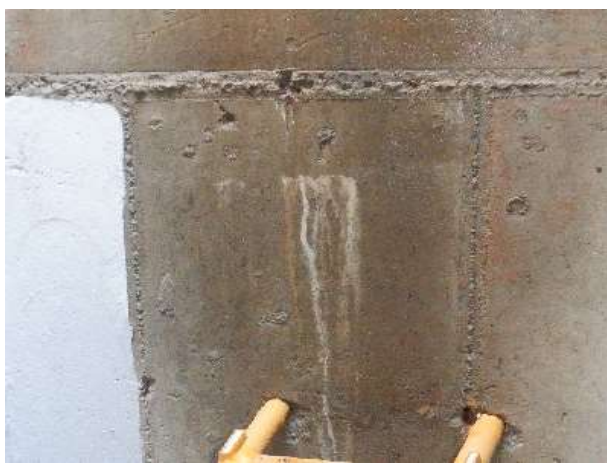
ES-A1 벽체

표면백태

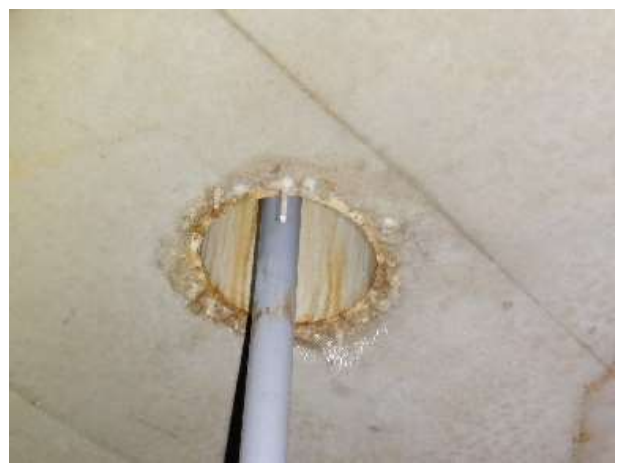
DS-V25 상부슬래브

표면백태

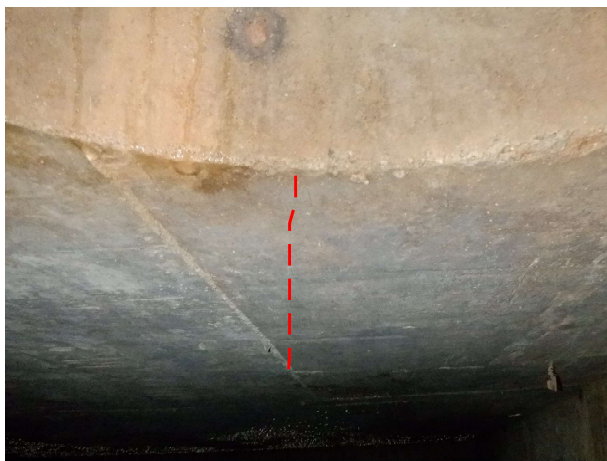
FS-D2 상부슬래브

균열(0.3mm이상)

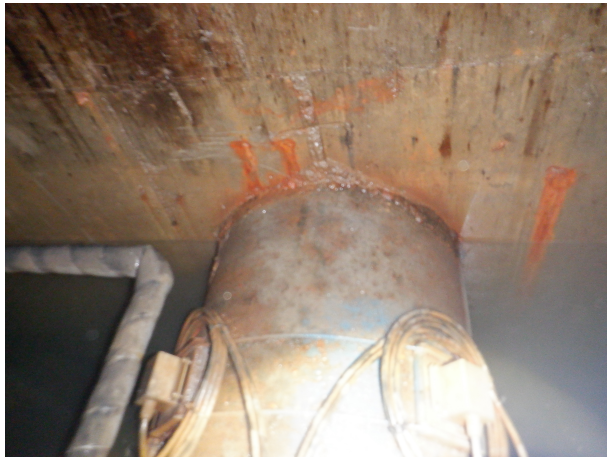
밸브실 내부

배관 접속부  
상태양호

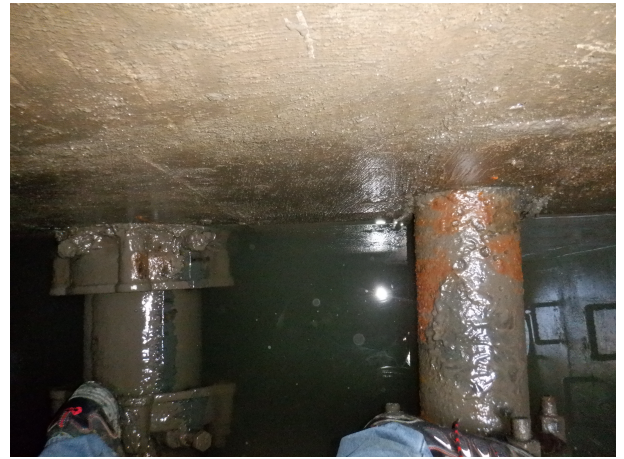
밸브실 내부

배관 접속부  
상태양호

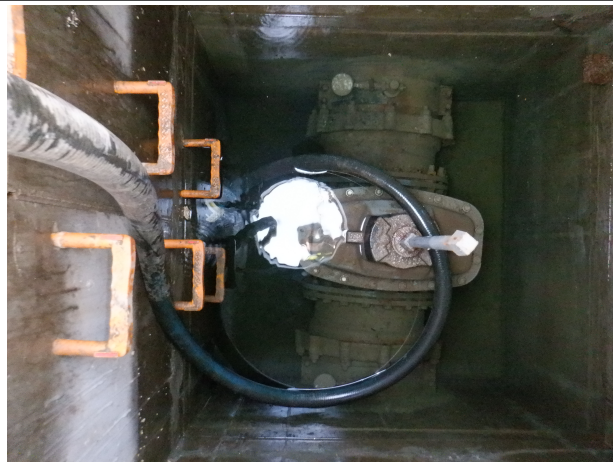
밸브실 내부 침수

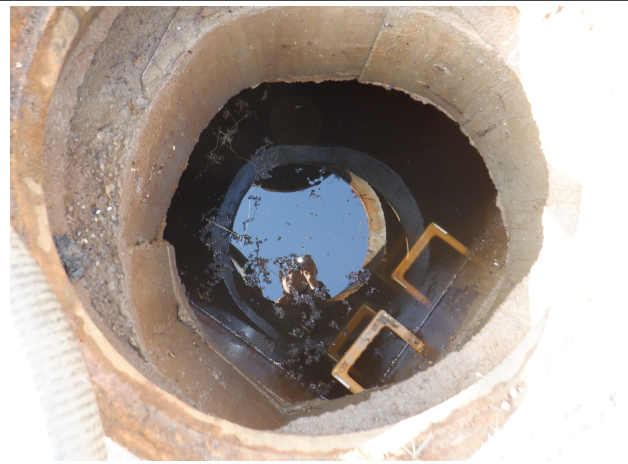
밸브실 내부 침수

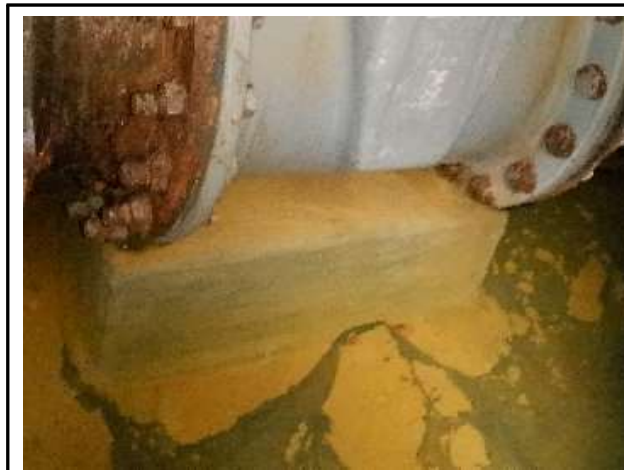
밸브실 내부

반침 콘크리트  
상태양호

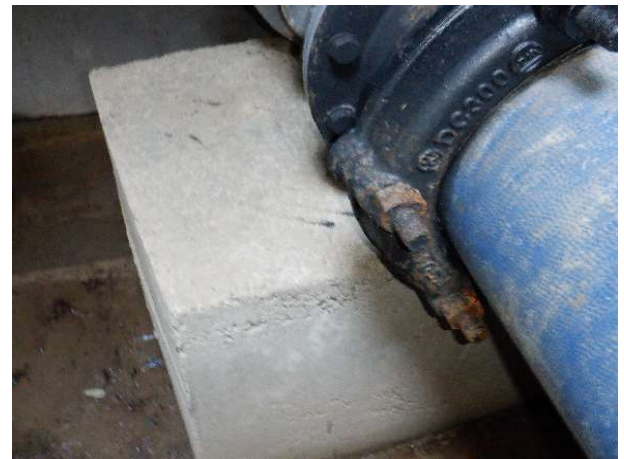
밸브실 내부

반침 콘크리트  
상태양호

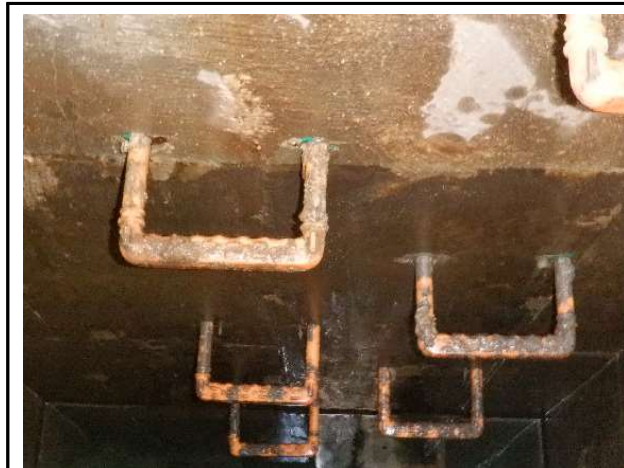
밸브실 내부

사다리 상태양호

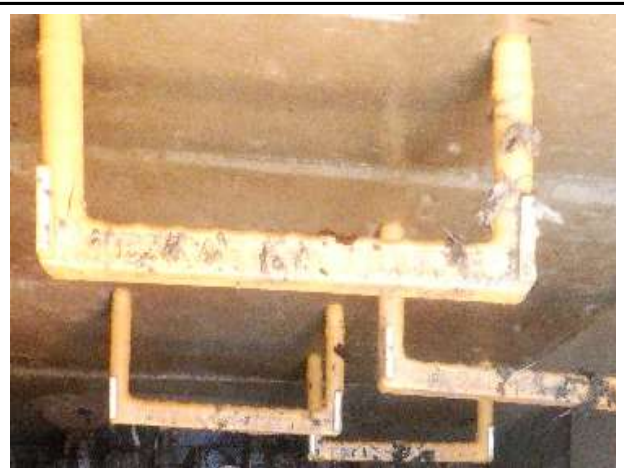
밸브실 내부

사다리 상태양호

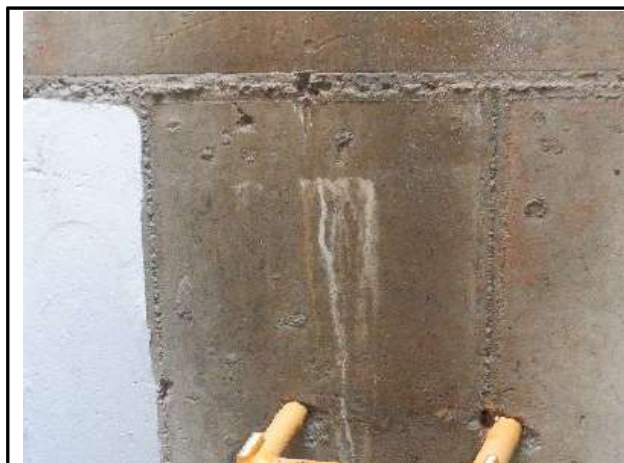
ES-A1 벽체

표면백태

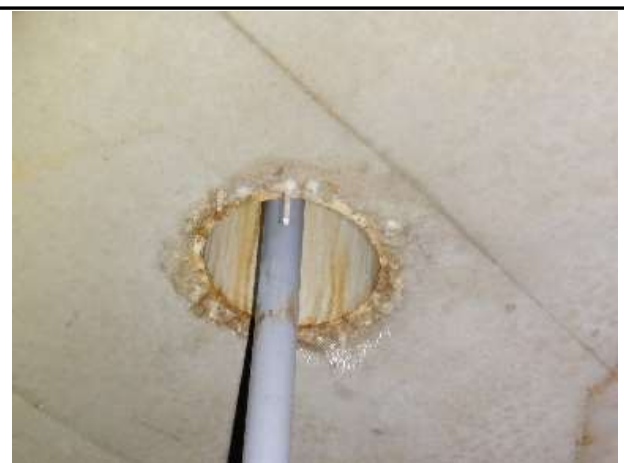
DS-V25 상부슬래브

표면백태

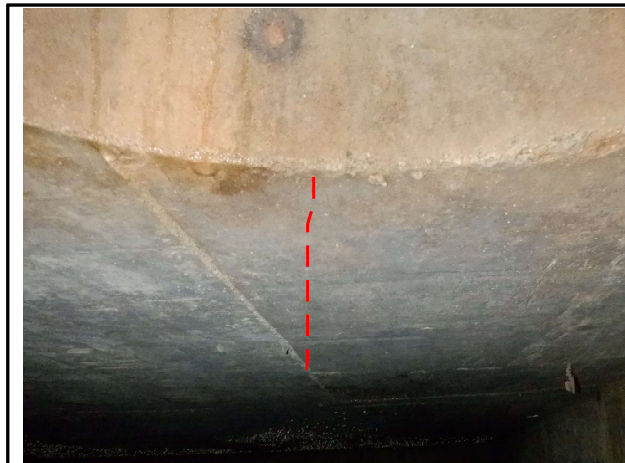
FS-D2 상부슬래브

균열 (0.3mm이상)

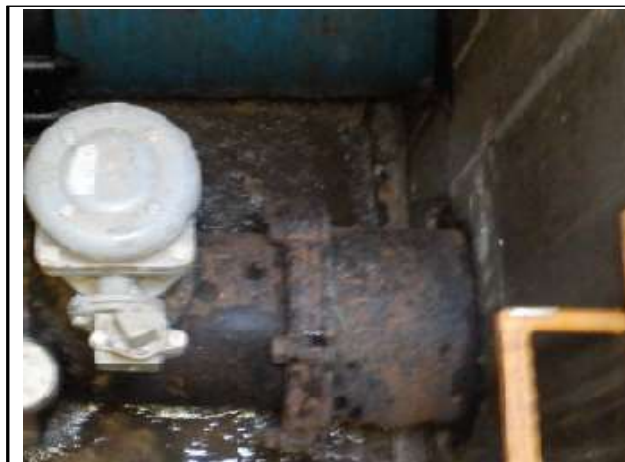
ES-D2(1) 배관/밸브

부식

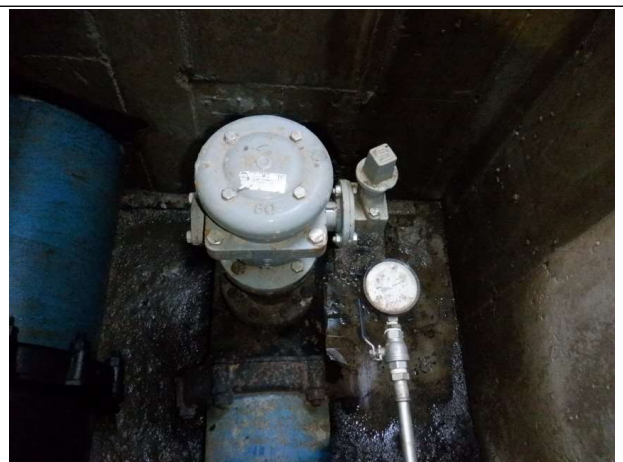
ES-A2(1) 배관/밸브

부식

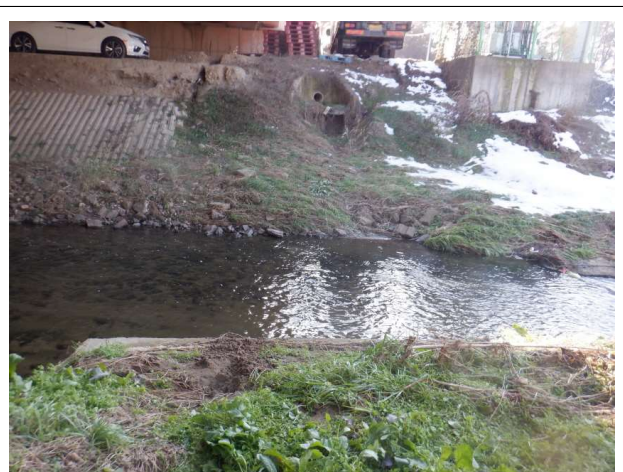
ES-D2(1), (2)

상부 토사매물 현황(1)

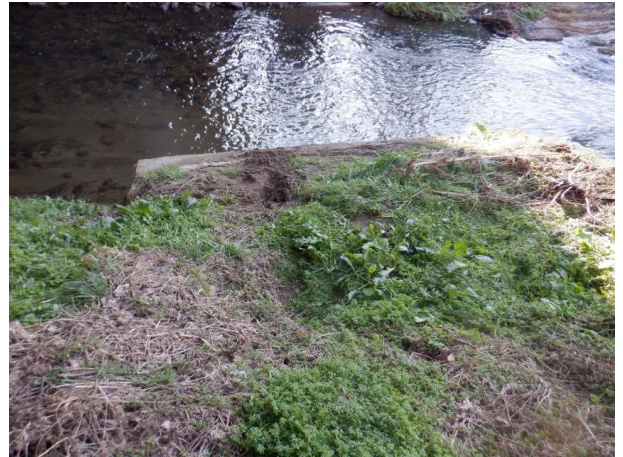
ES-D2(1), (2)

상부 토사매물 현황(2)
