**동탄산척배수지,  
동탄산척가압장,  
동탄산척송수관로**

# I . 동탄산척배수지

## II. 동탄산척가압장

### Ⅲ. 동탄산척송수관로

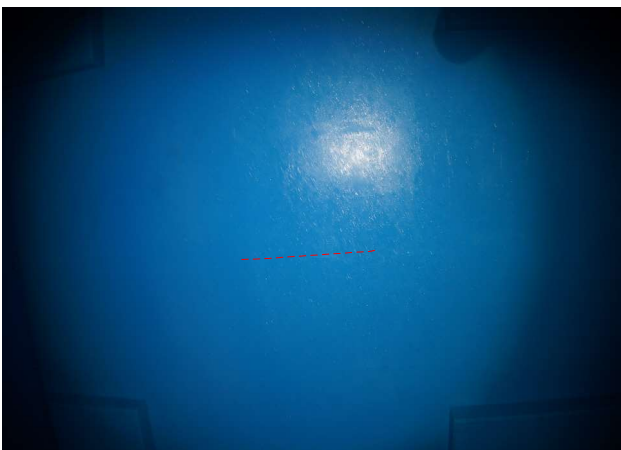
| <p>배수지1지 도류벽 상태양호</p> | <p>배수지2지 상부슬래브 균열(0.3mm미만)</p> |

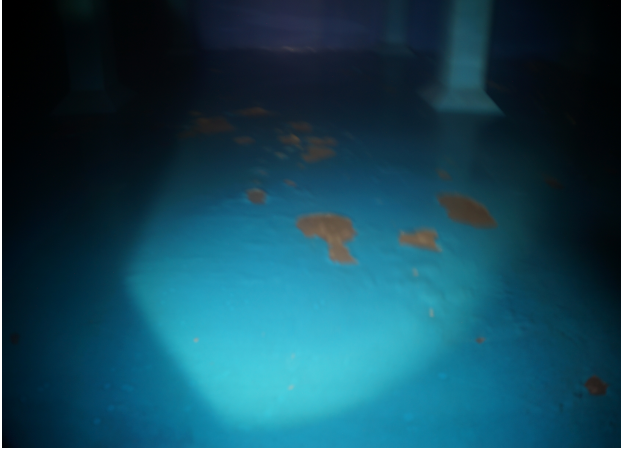
| <p>배수지2지 상부슬래브 망상균열, 백태</p> | <p>배수지2지 바닥슬래브 도장박리, 박락</p> |

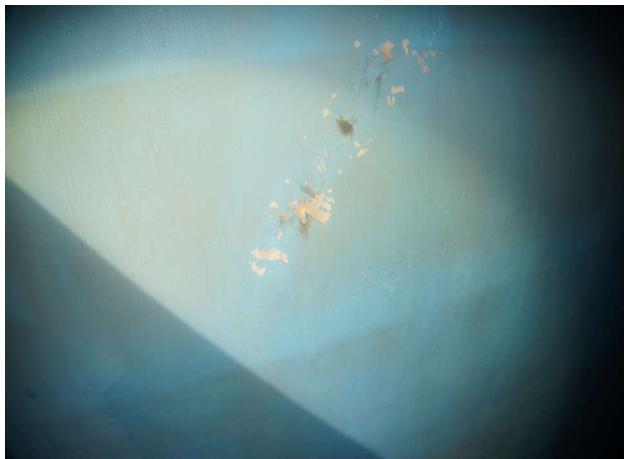
배수지2지 벽체 도장박리, 박락

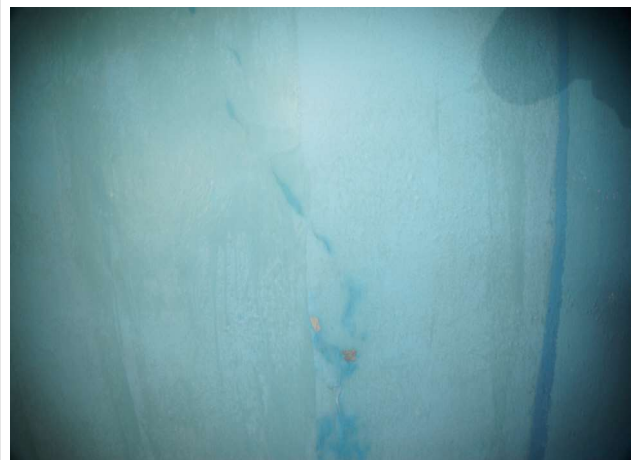
배수지2지 벽체 균열(0.3mm미만)

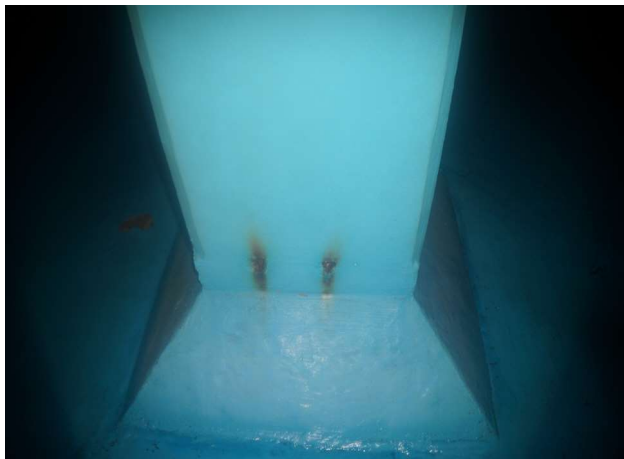
배수지2지 기둥 녹물

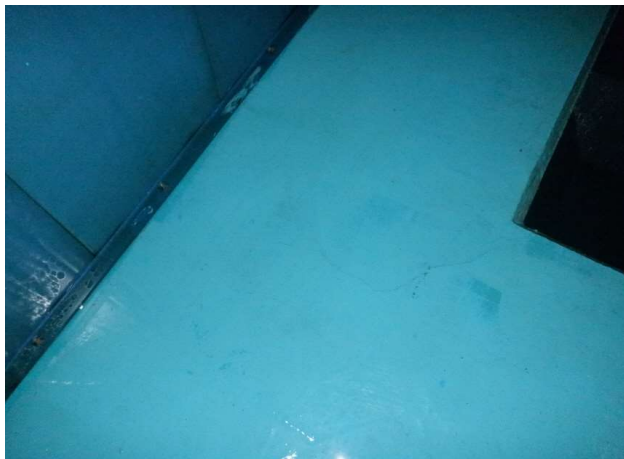
배수지4지 바닥슬래브 균열 부 백태

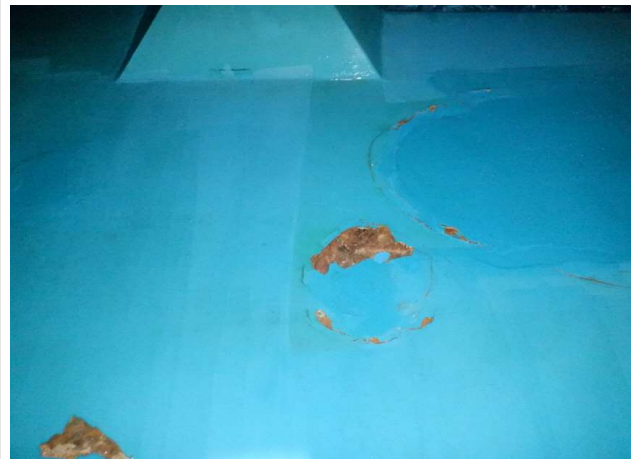
배수지4지 바닥슬래브 도장박리, 박락

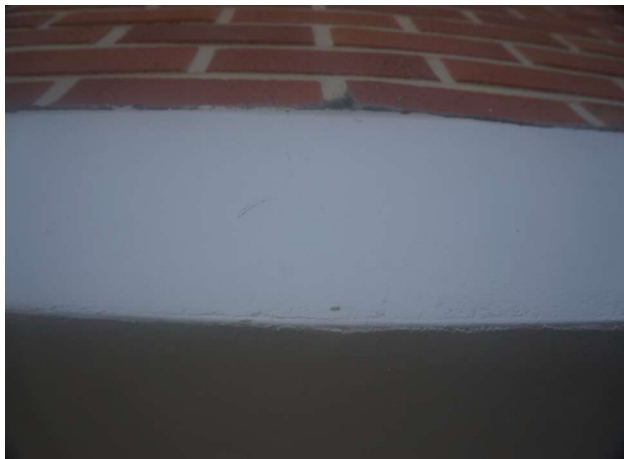
1~2호지 검수실 외부 균열(0.3mm미만)

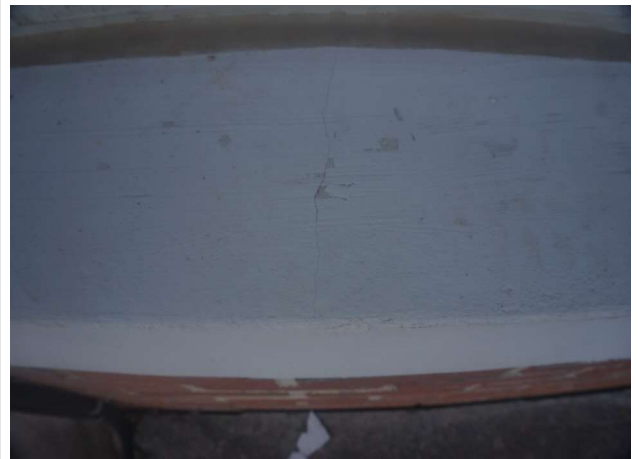
1~2호지 검수실 외부 균열(0.3mm미만)

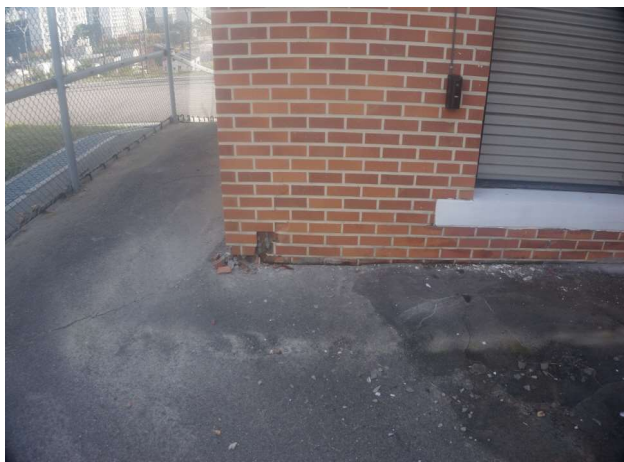
1~2호지 검수실 외부벽체 조적파손

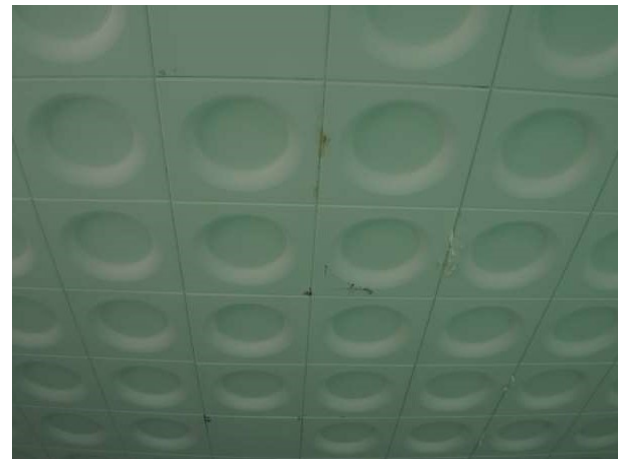
1~2호지 검수실 내부 천장 누수흔적

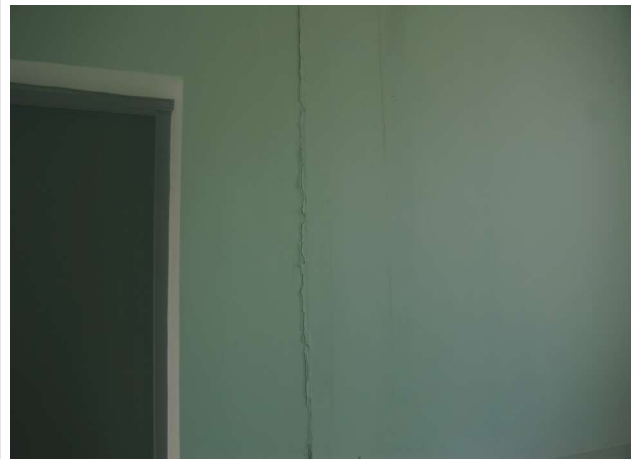
1~2호지 검수실 내부 이음부 열화

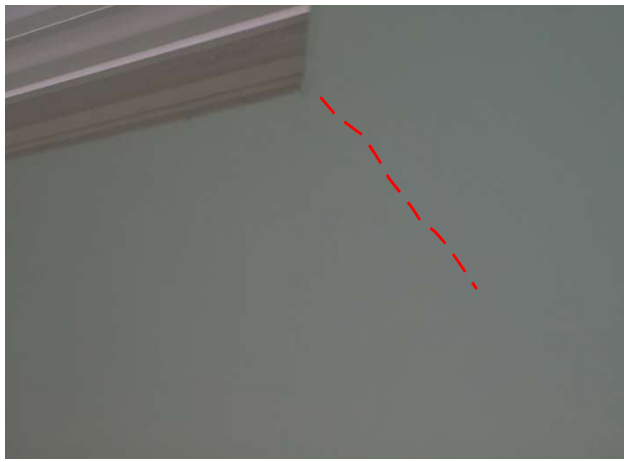
1~2호지 검수실 내부벽체 균열(0.3mm미만)

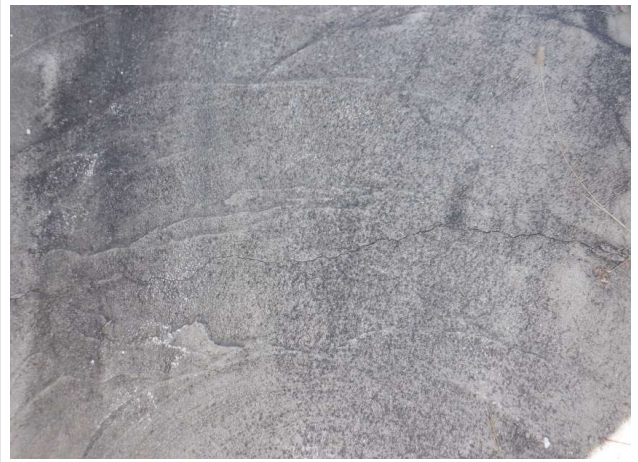
3~4호지 검수실 외부 바닥 균열

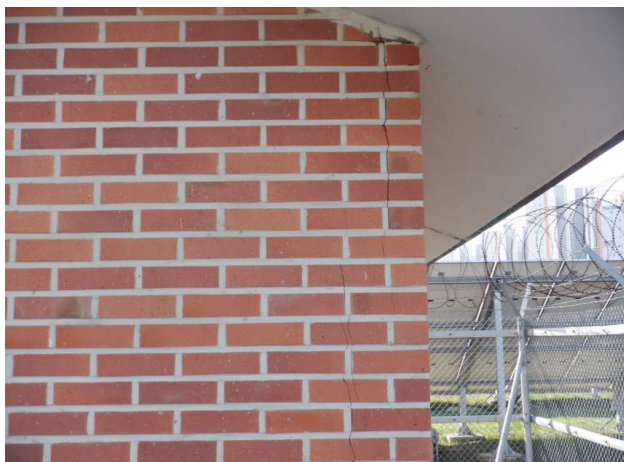
3~4호지 검수실 외부벽체 조적균열

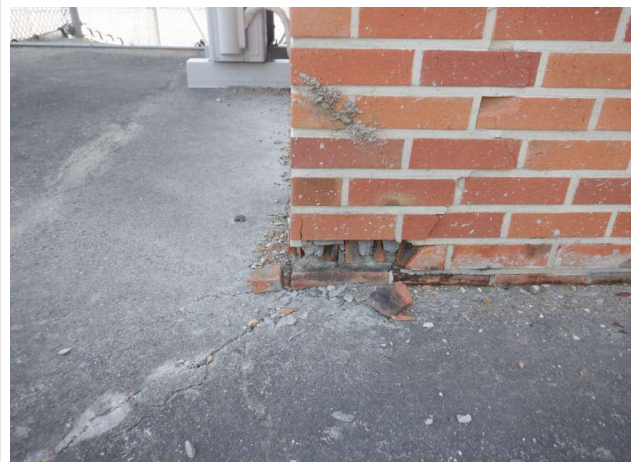
3~4호지 검수실 외부벽체 조적파손

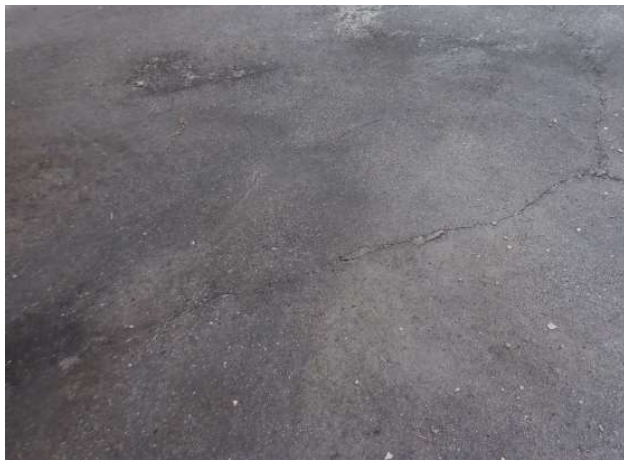
3~4호지 검수실 외부바닥 균열

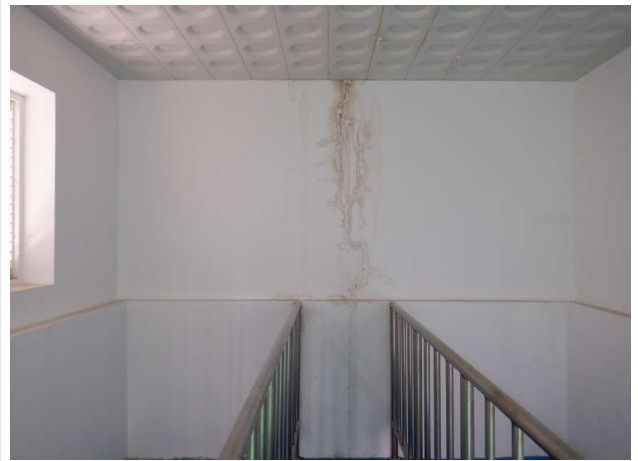
3~4호지 검수실 내부 이음부 열화

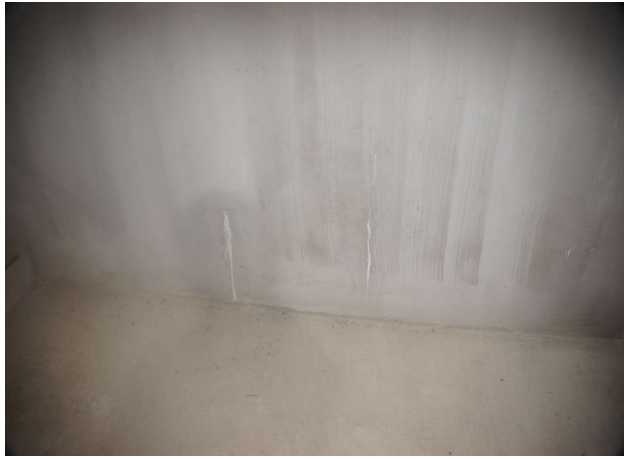
1~2호지 유입배관실 내부벽체 균열 부 백태

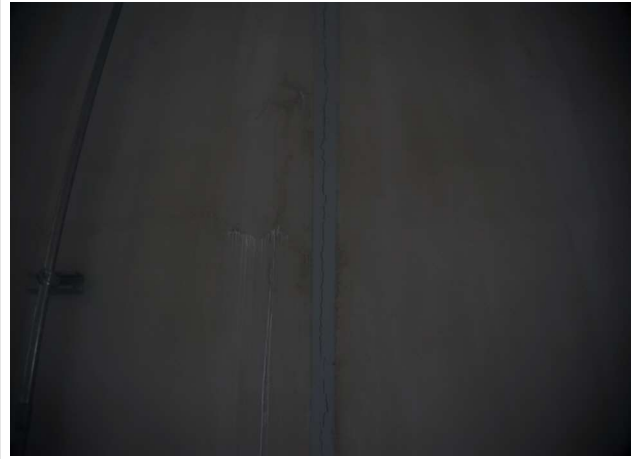
1~2호지 유출배관실 이음부 이격

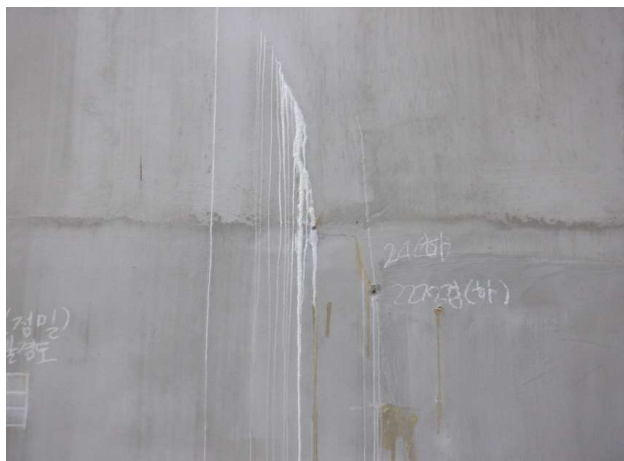
3~4호지 유입배관실 벽체 균열 부 백태

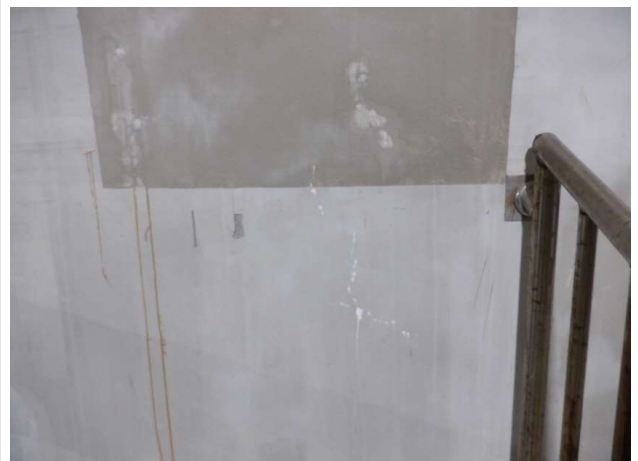
3~4호지 유입배관실 벽체 균열 부 백태

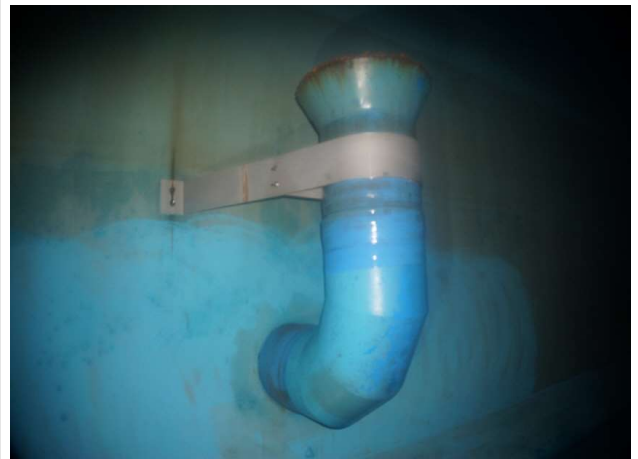
배수지 내부 관부식

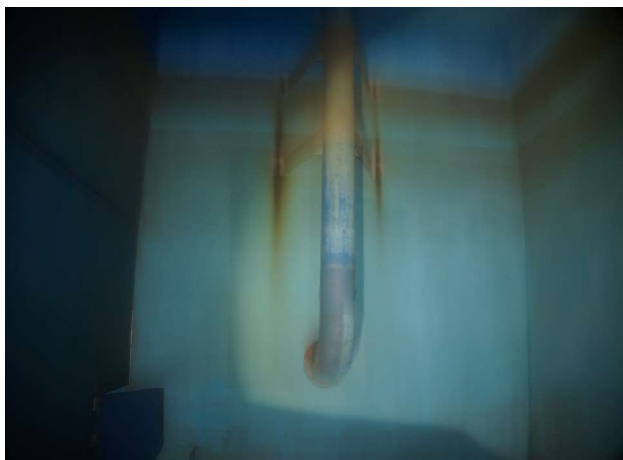
배수지 내부 관부식

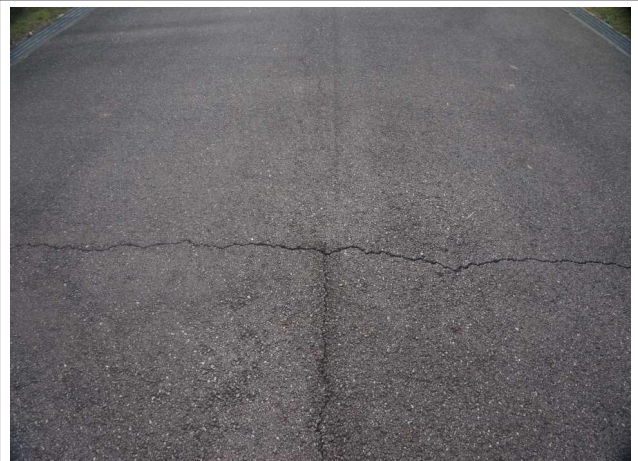
장내포장 아스팔트 균열

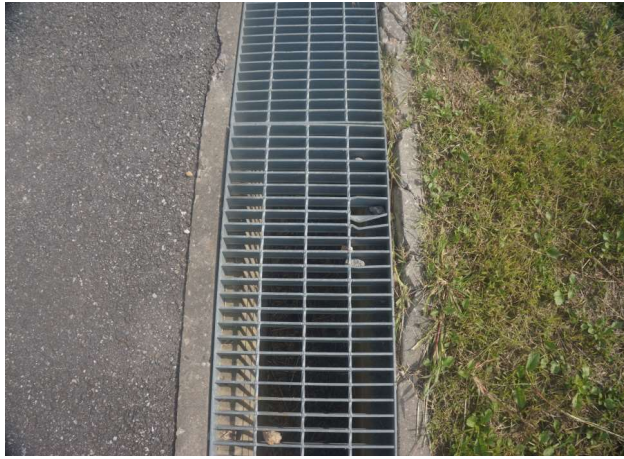
스틸그레이팅 변형

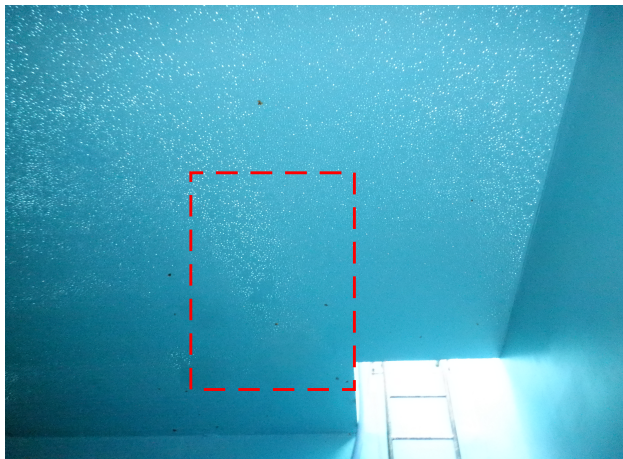
저류조 및 흡수조 1지 상부슬래브 균열/백태

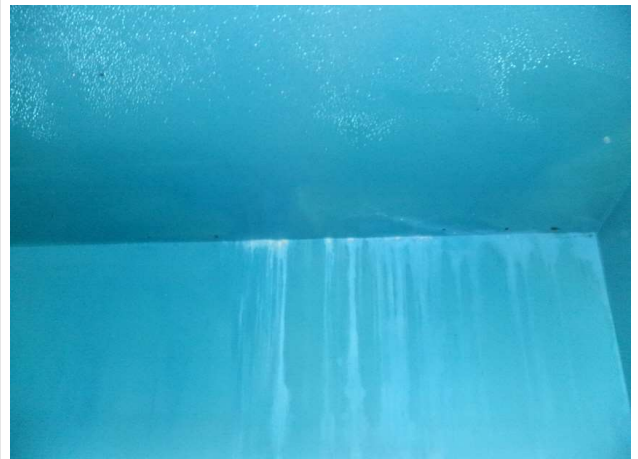
저류조 및 흡수조 1지 내부벽체 백태

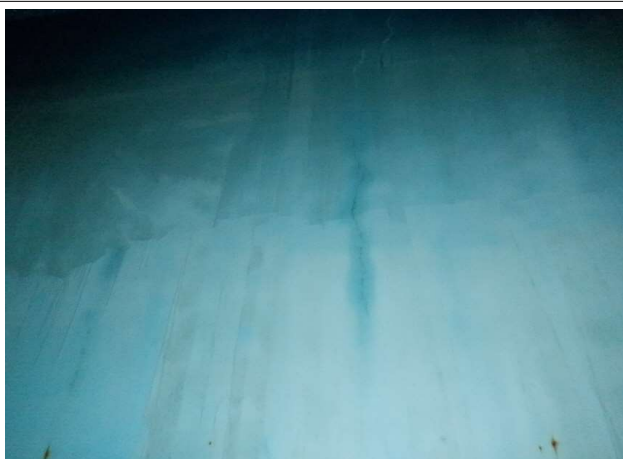
저류조 및 흡수조 1지 내부벽체 균열(0.3mm미만)

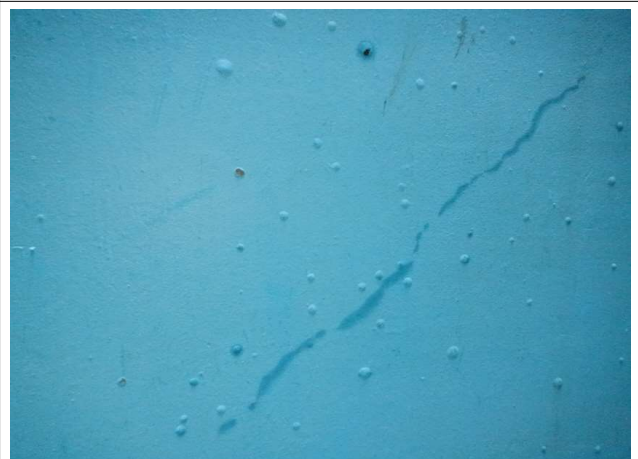
저류조 및 흡수조 1지 내부벽체 균열(0.3mm미만)

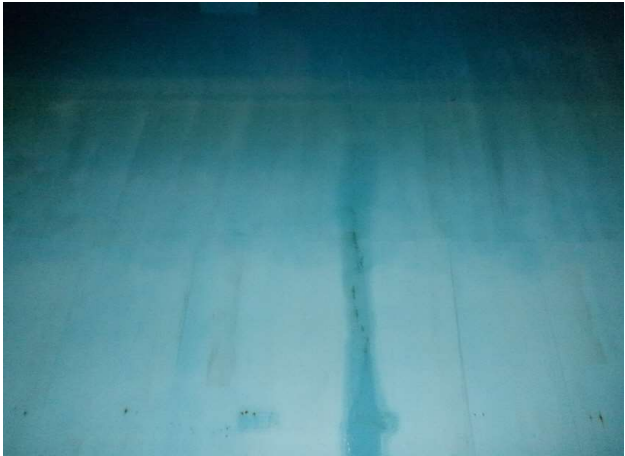
| <p>저류조 및 흡수조 1지 내부벽체 균열, 누수</p> | <p>배수지1지 벽체 녹</p> |

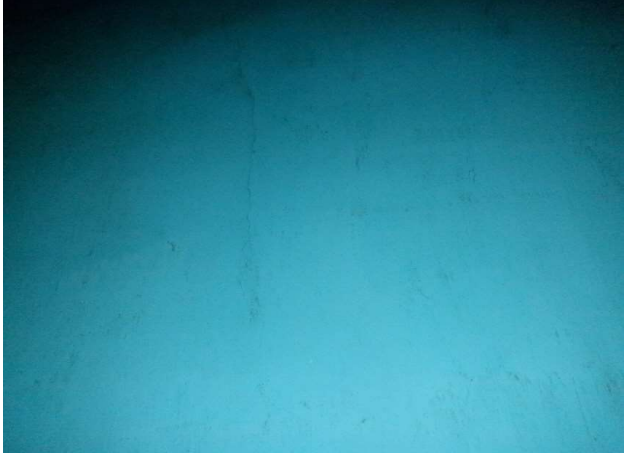
| <p>저류조 및 흡수조 2지 벽체 균열 부 백태</p> | <p>저류조 및 흡수조 2지 기둥, 도류벽 상태양호</p> |

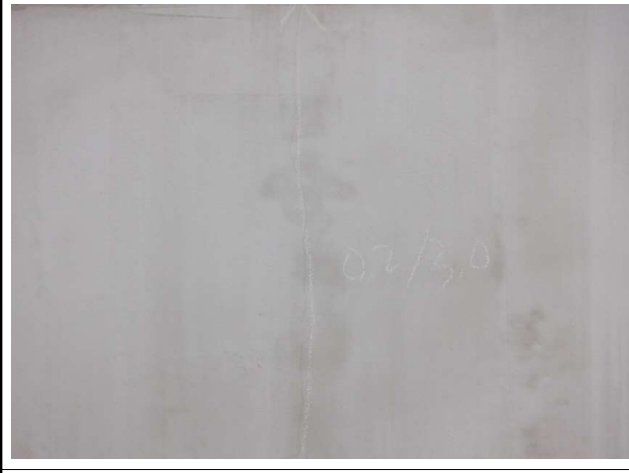
| <p>펌프실 지하 내부벽체 균열(0.3mm미만)</p> | <p>펌프실 지하 내부벽체 균열 부 백태</p> |

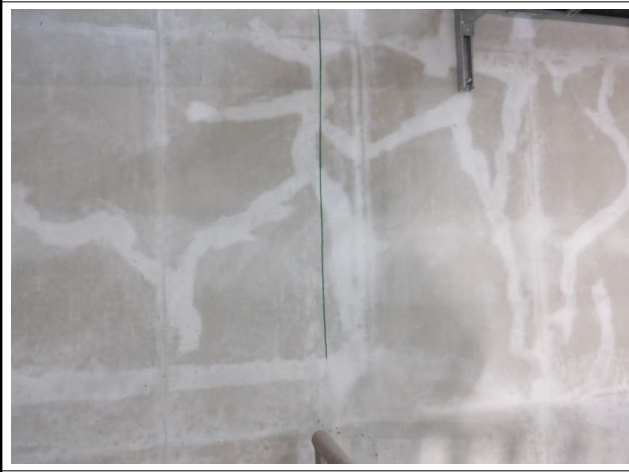
| <p>펌프실 지하 내부벽체 망상균열</p> | <p>펌프실 지하 내부벽체 백태</p> |

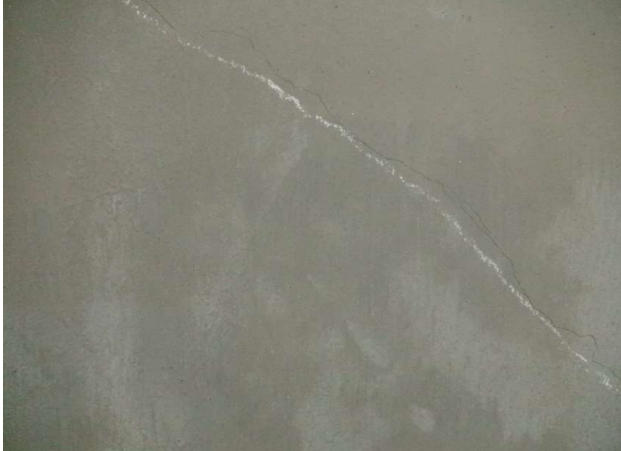
| <p>유출배관실 벽체 균열(0.3mm미만)</p> | <p>유출배관실 벽체 백태</p> |

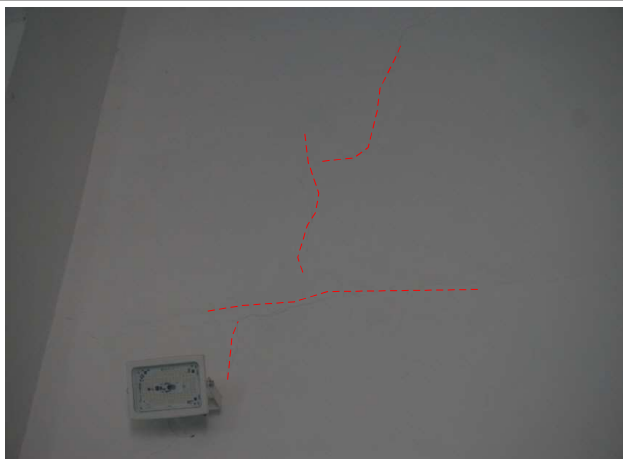
펌프실 지상1층 벽체 망상균열

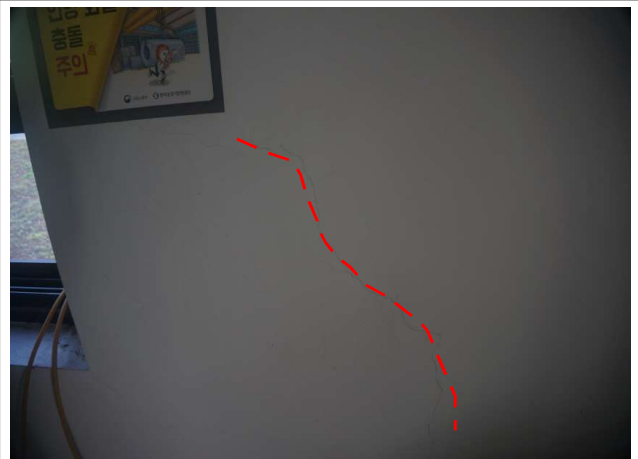
펌프실 지상1층 벽체 물탈균열(0.3mm이상)

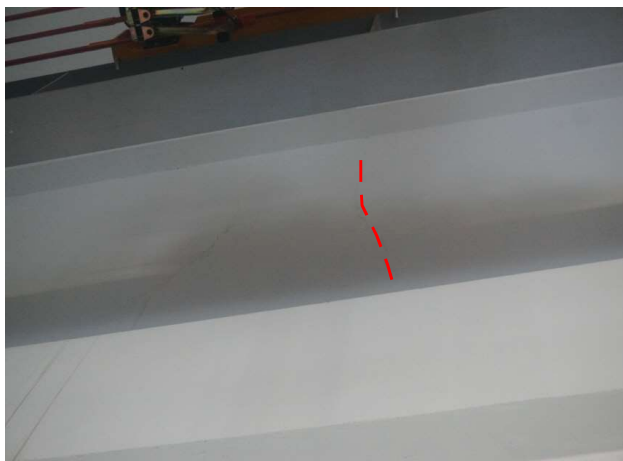
펌프실 지상1층 벽체 물탈균열(0.3mm이상)

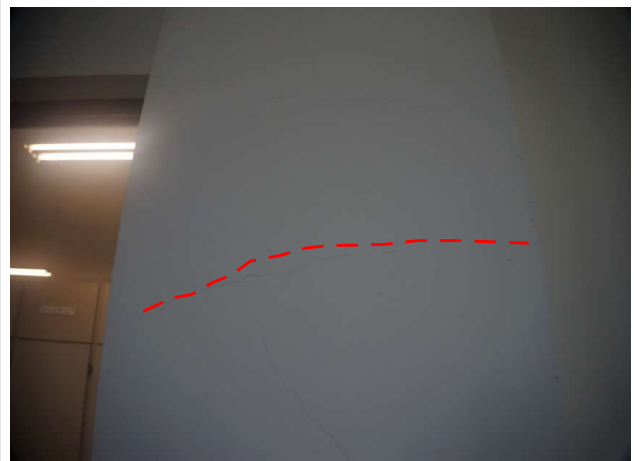
펌프실 지상1층 벽체 물탈균열(0.3mm이상)

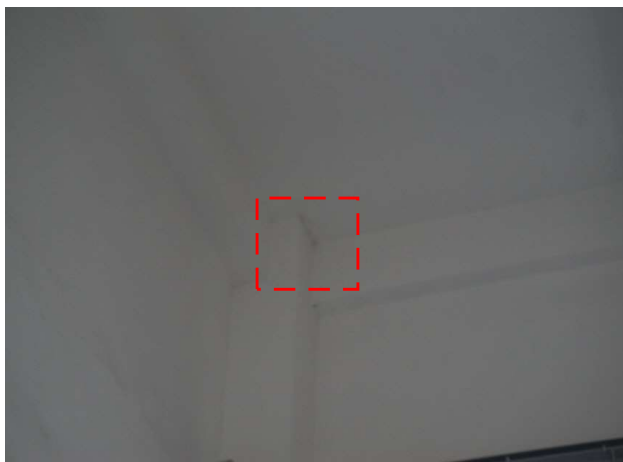
펌프실 지상1층 천장슬래브 누수흔적

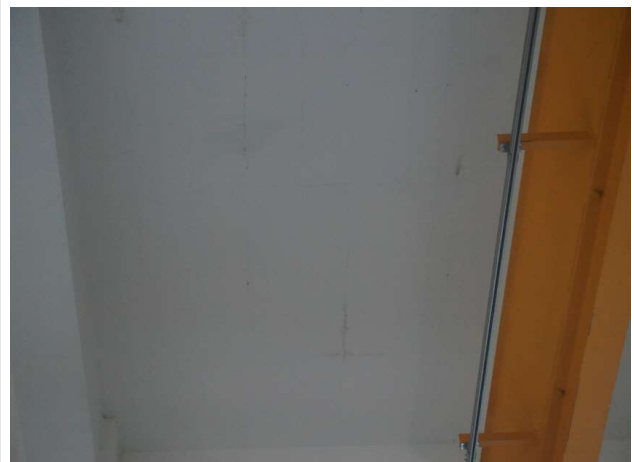
펌프실 지상1층 천장슬래브 누수흔적

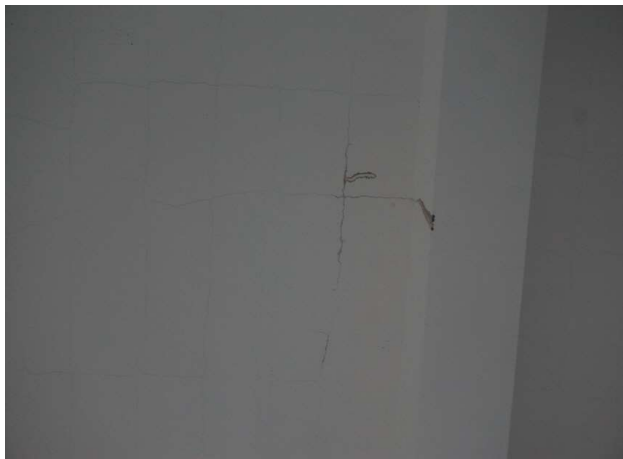
펌프실 지상1층 천장슬래브 누수흔적

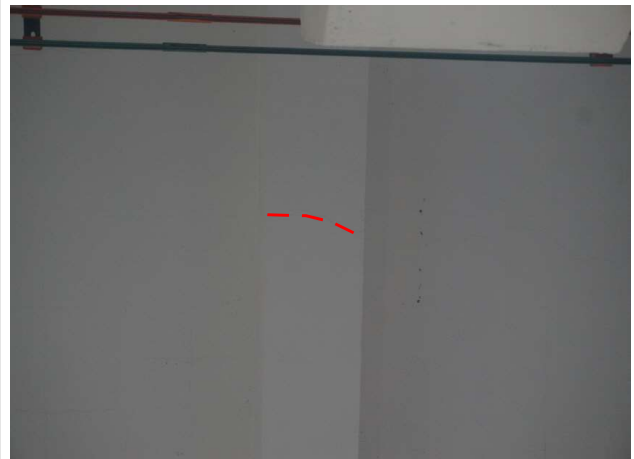
펌프실 지상1층 보 균열(0.3mm미만)

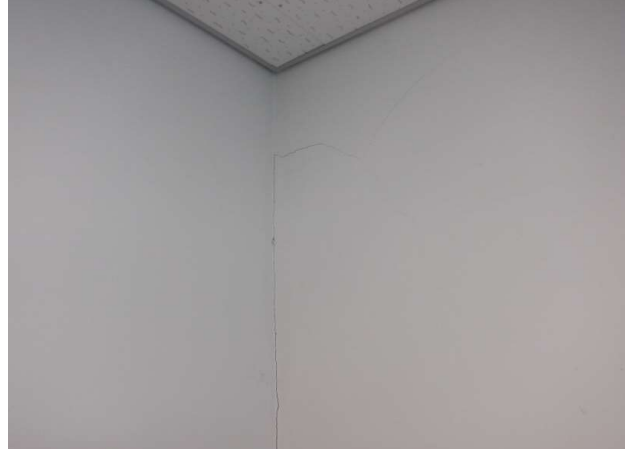
| <p>화장실 내부벽체 타일균열</p> | <p>사무실 내부벽체 이질접합부 이격</p> |

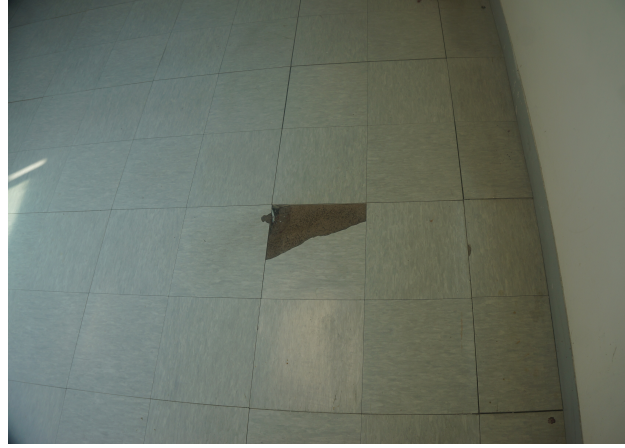
| <p>사무실 내부벽체 물탈균열(0.3mm미만)</p> | <p>전기실 바닥마감재 파손</p> |

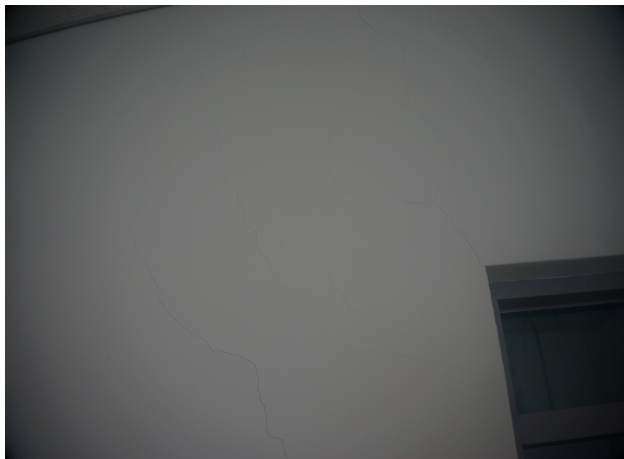
전기실 내부벽체 물탈 망상균열

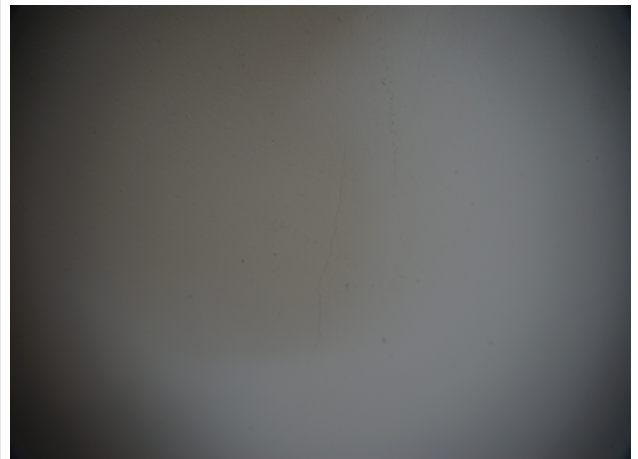
전기실 내부벽체 물탈균열

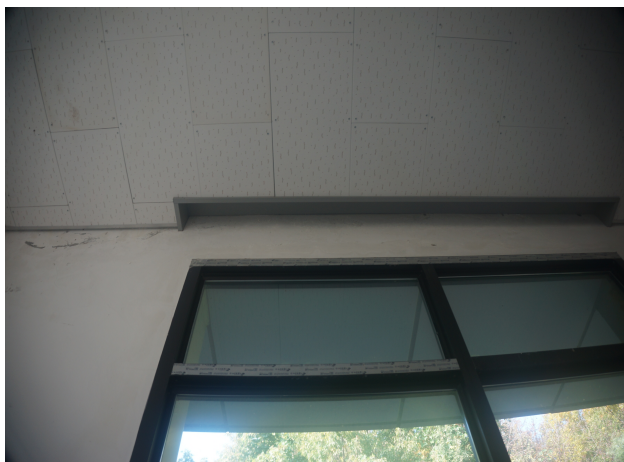
전기실 내부벽체 누수흔적

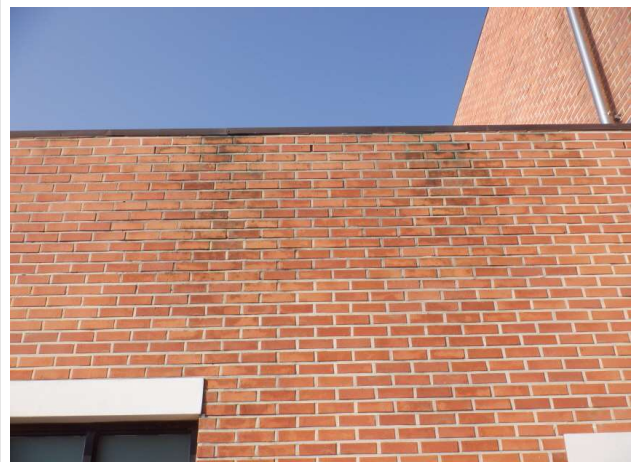
건축물 외부벽체 오염

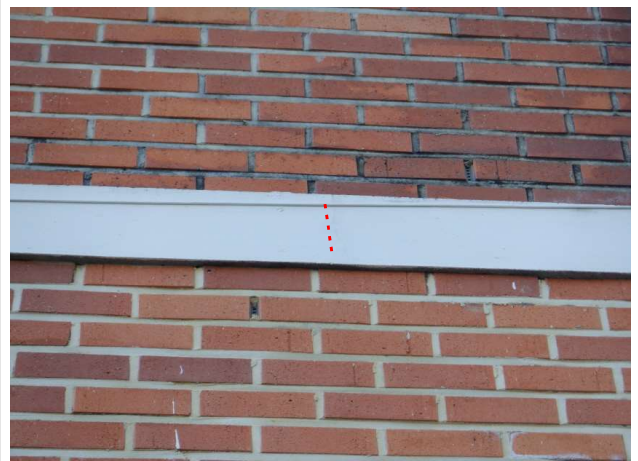
건축물 외부 미장균열

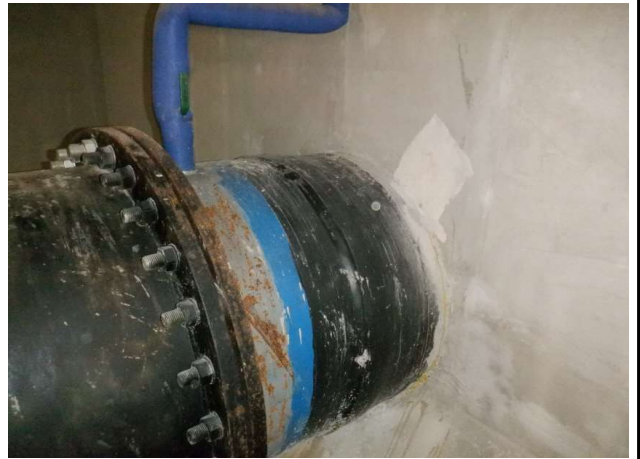
유출배관실 배관설비 부식
