# 배양배수지(구)

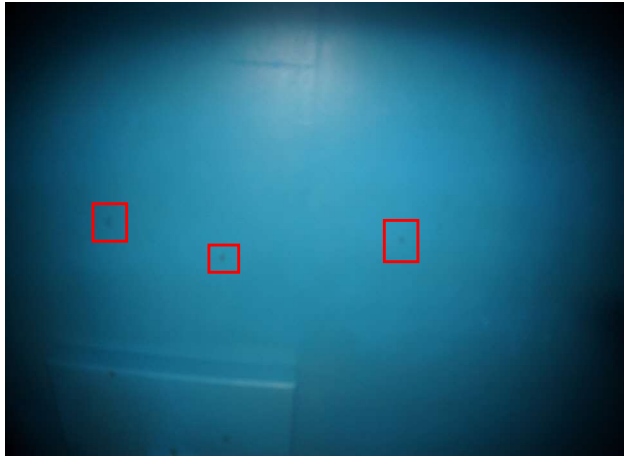
배수지1지 상부슬래브 녹

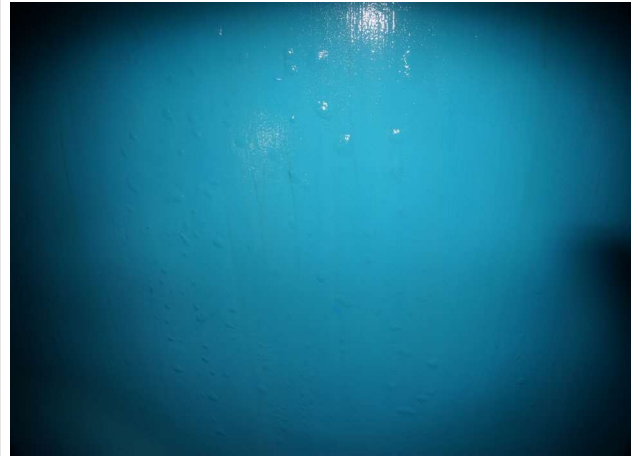
배수지1지 벽체 도장기포

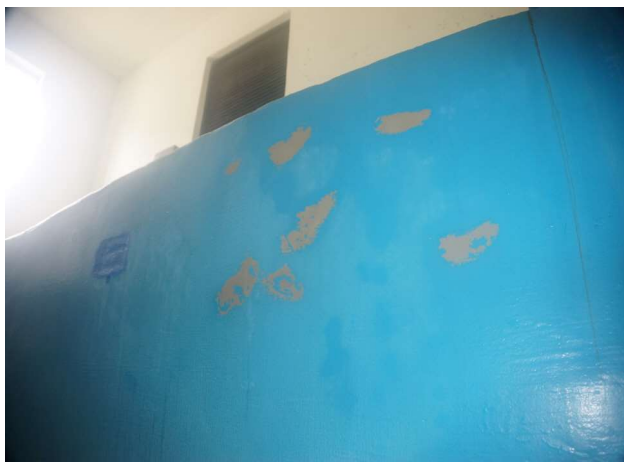
배수지1지 벽체 도장박리

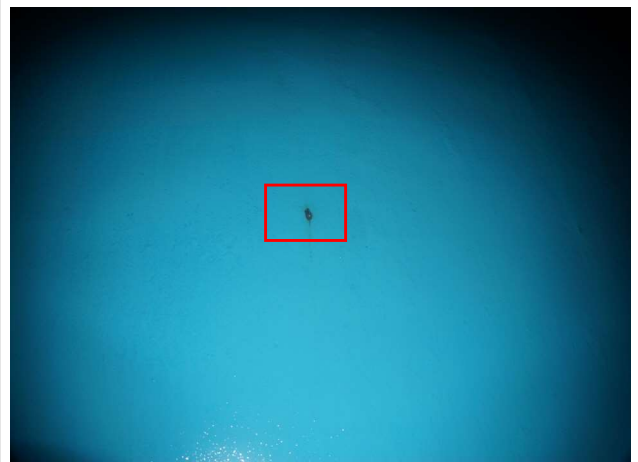
배수지1지 벽체 녹

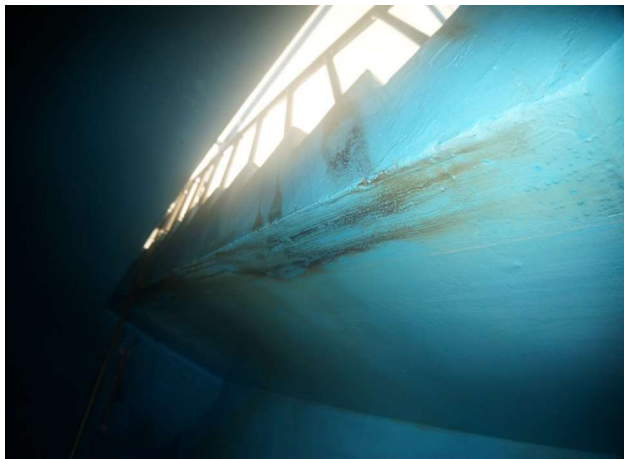
배수지1지 계단하면 녹물

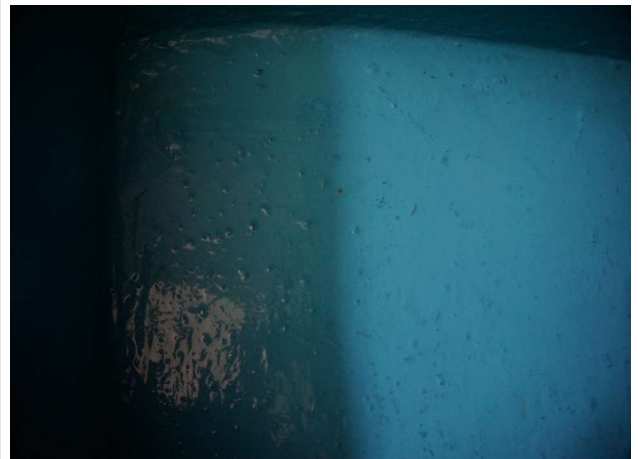
배수지1지 계단상면 도장기포

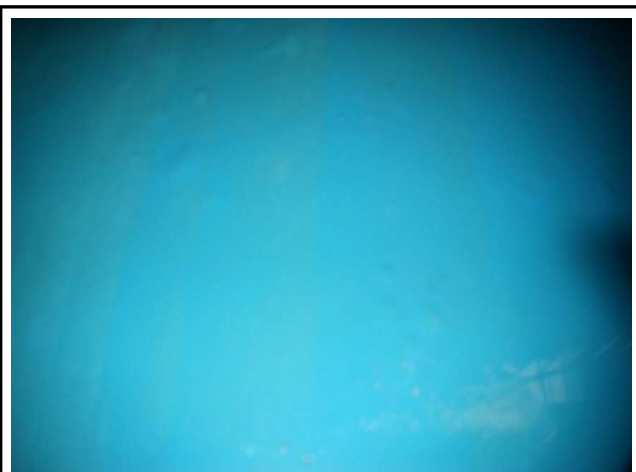
| 배수지1지 하부슬래브 도장기포 | 배수지1지 하부슬래브 도장박락 |

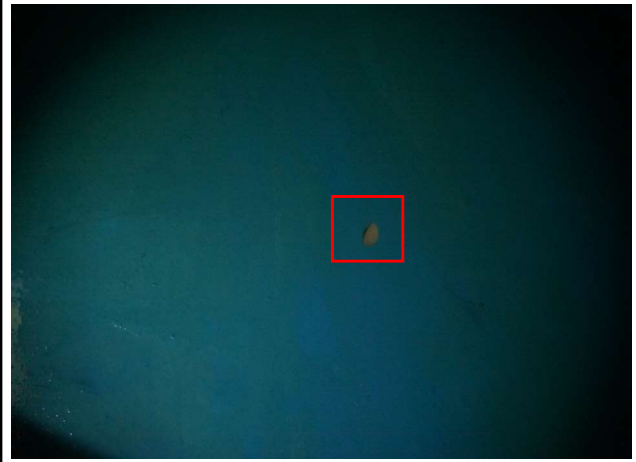
| 배수지1지 하부슬래브 도장박리 | 배수지1지 기둥 녹 |

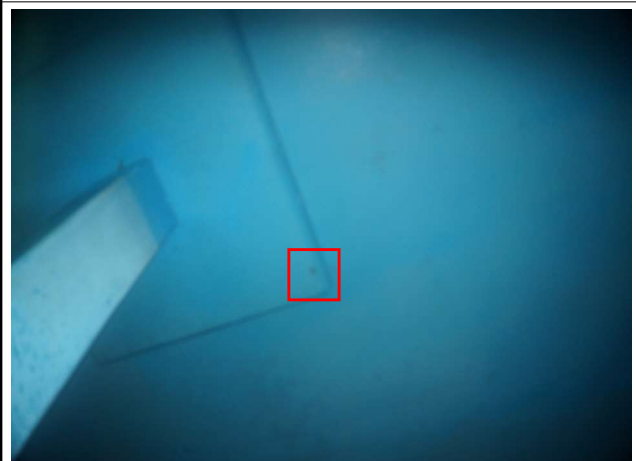
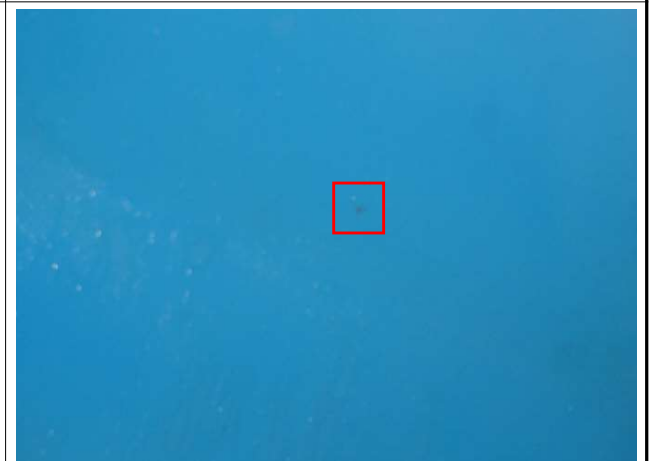
| 배수지2지 상부슬래브 녹 | 배수지2지 상부슬래브 녹 |

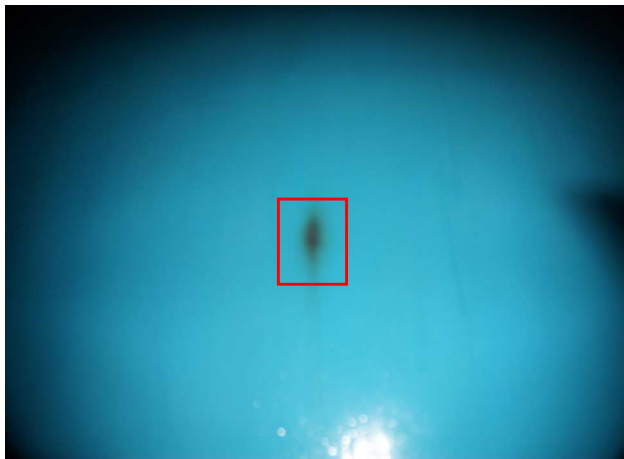
배수지2지 벽체 녹

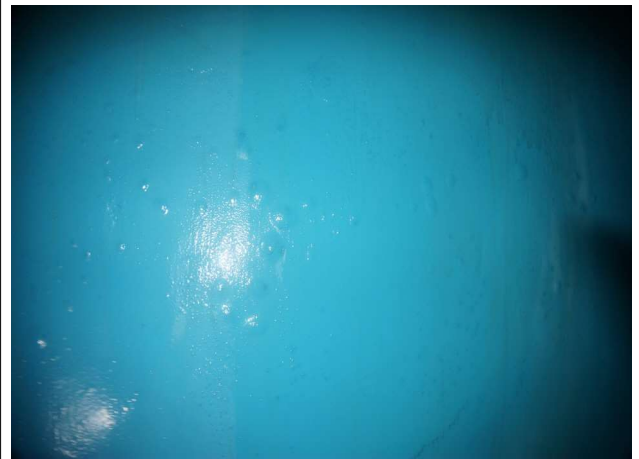
배수지2지 벽체 도장기포

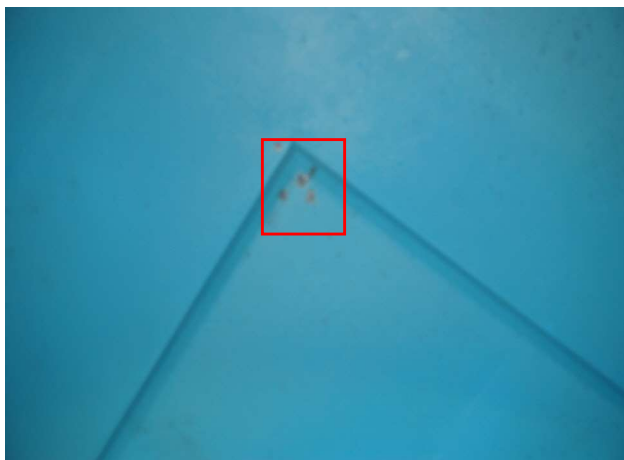
배수지2지 기둥 녹

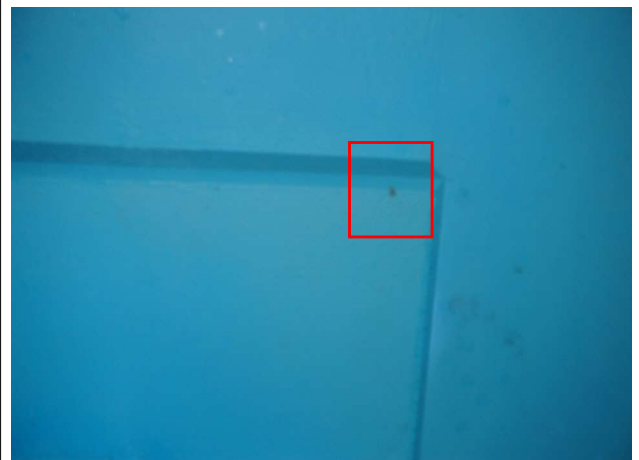
배수지2지 도류벽 고정밴드볼트이완

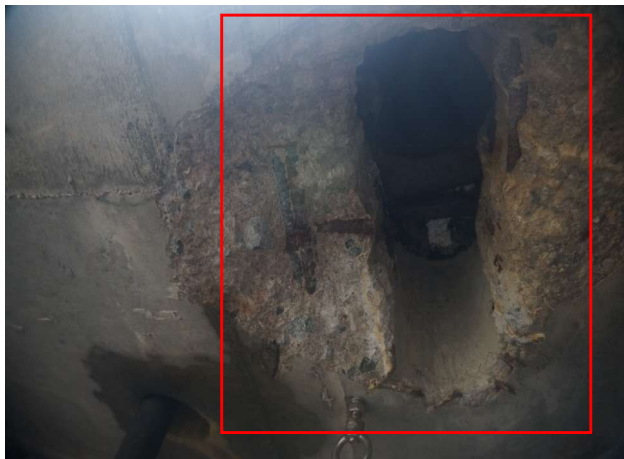
유입밸브실1지 상부슬래브 철근노출

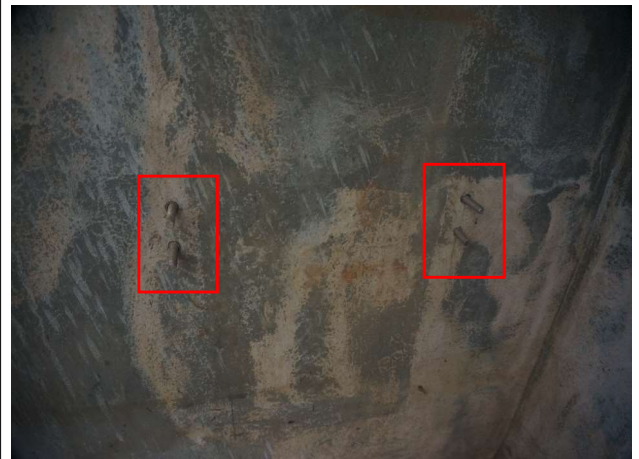
유입밸브실1지 상부슬래브 앵커존치

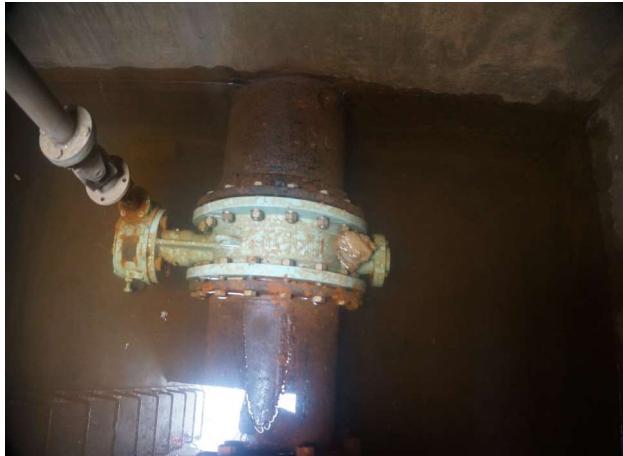
유입밸브실1지 하부슬래브 채수

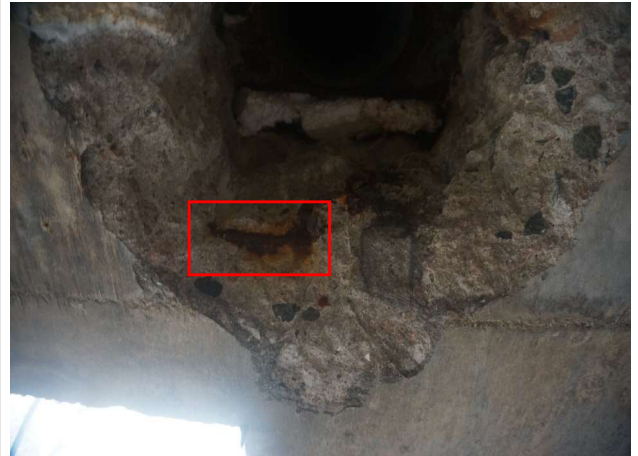
유입밸브실2지 상부슬래브 철근노출

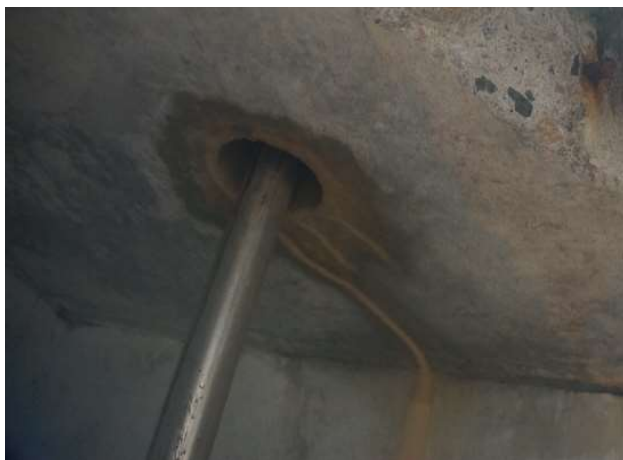
유입밸브실2지 상부슬래브 누수흔적

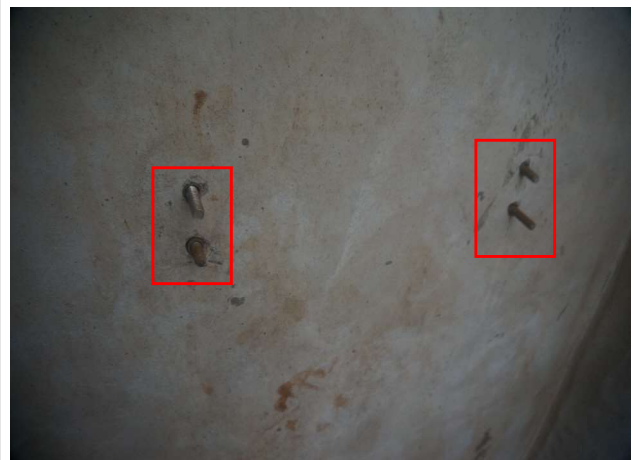
유입밸브실2지 상부슬래브 앵커존치

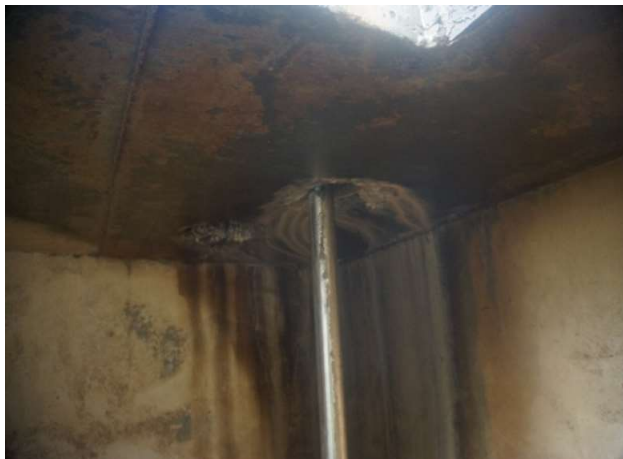
유출밸브실1지 상부슬래브 누수흔적

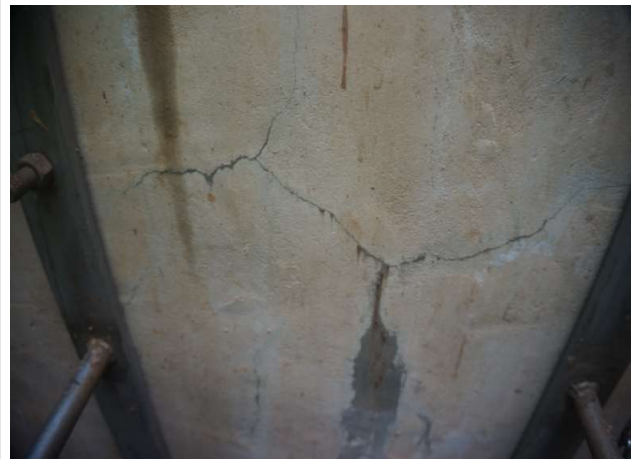
유출밸브실1지 벽체 균열(0.3mm미만)

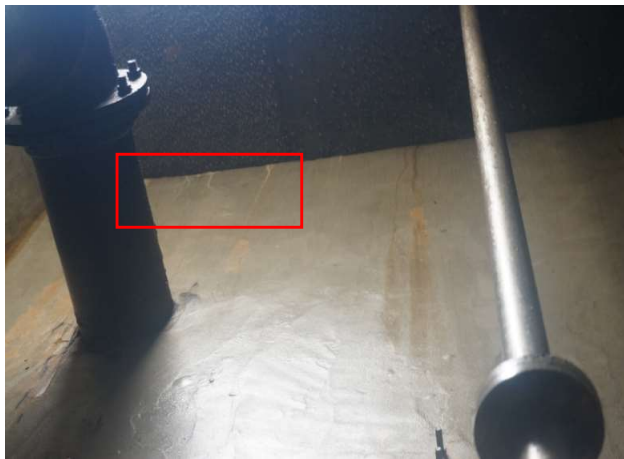
유출밸브실2지 상부슬래브 백태

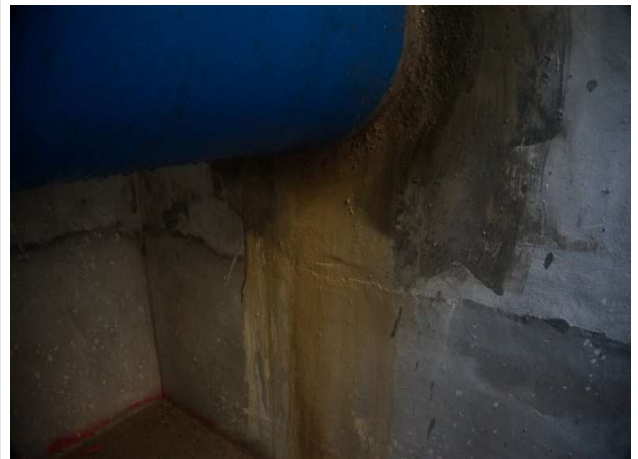
유량계실 벽체 누수

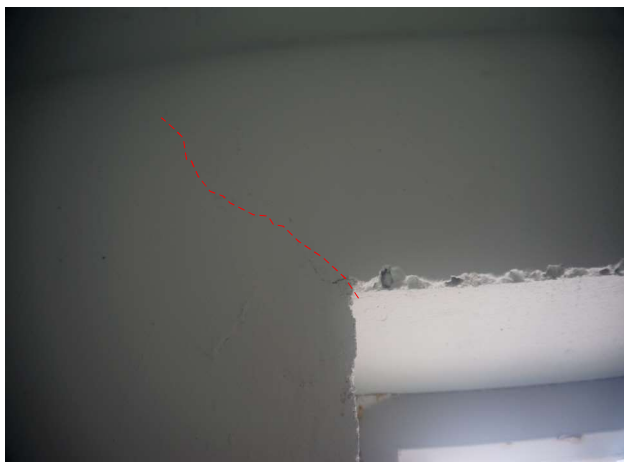
계단실 내부 벽체 균열(모르타르)

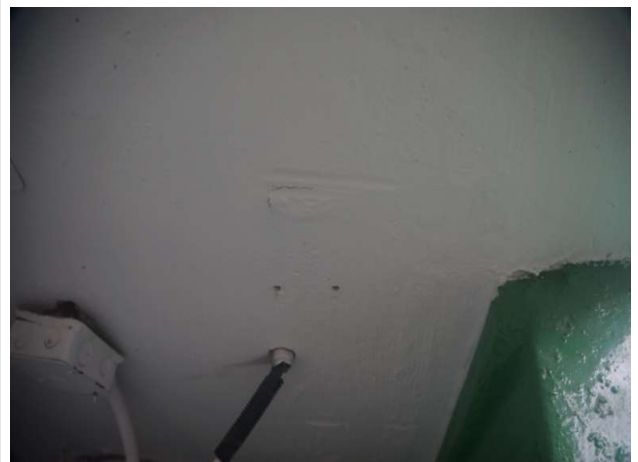
계단실 내부 벽체 들뜸(모르타르)

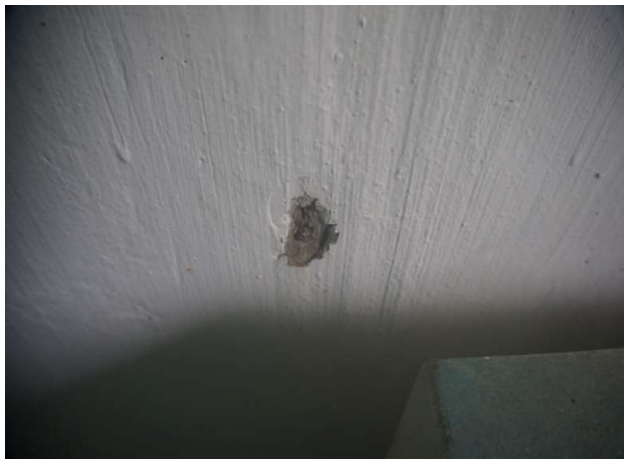
계단실 내부 벽체 잡철물

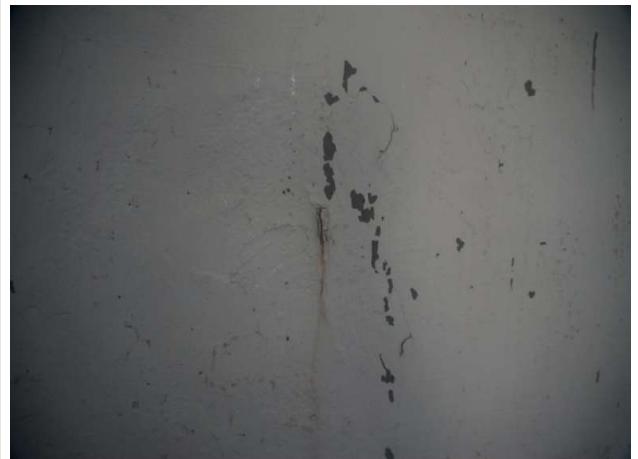
계단실 내부 벽체 박리(모르타르)

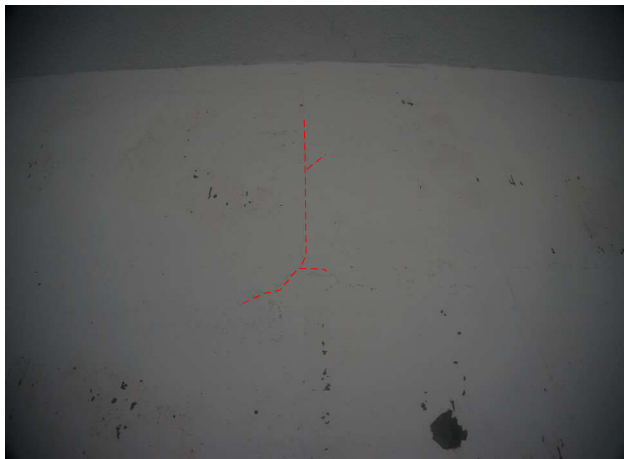
계단실 내부 벽체 망상균열(모르타르)

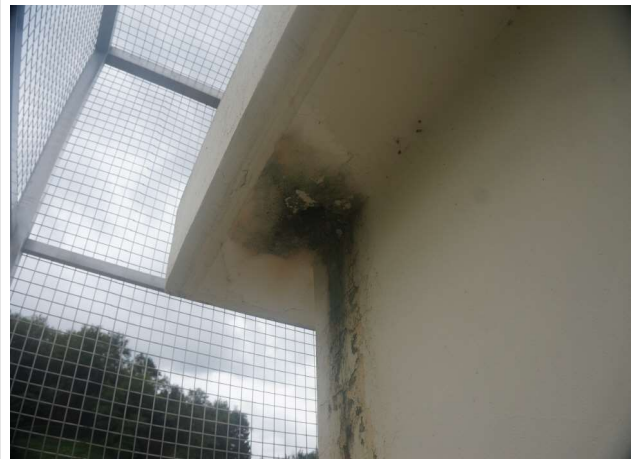
계단실 외부 배수관탈락

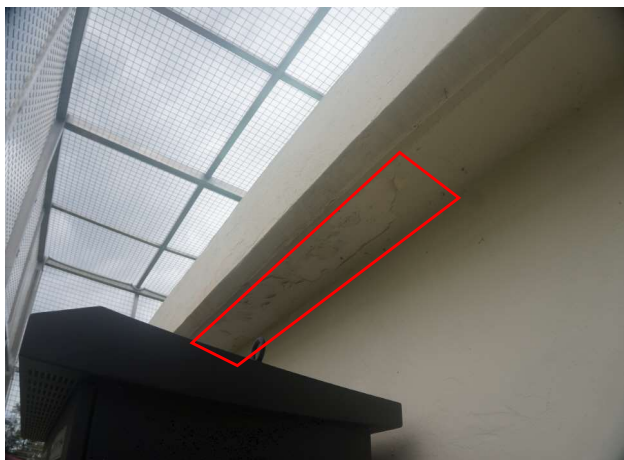
계단실 외부 처마 도장박리

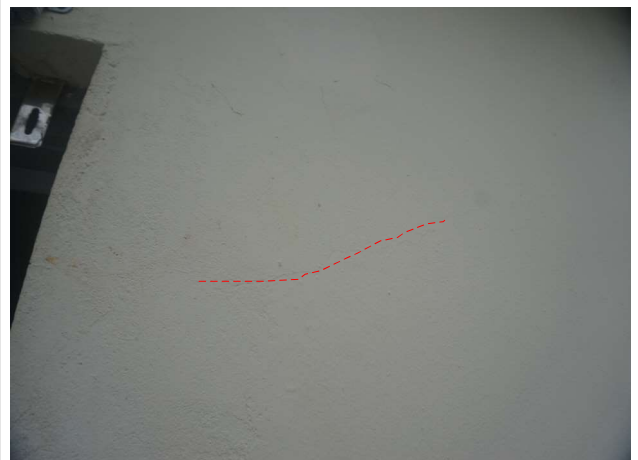
계단실 외부 벽체 균열(모르타르)

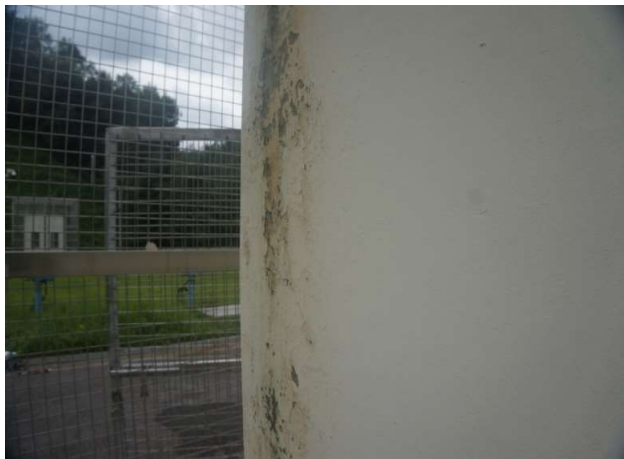
계단실 외부 벽체 도장박리

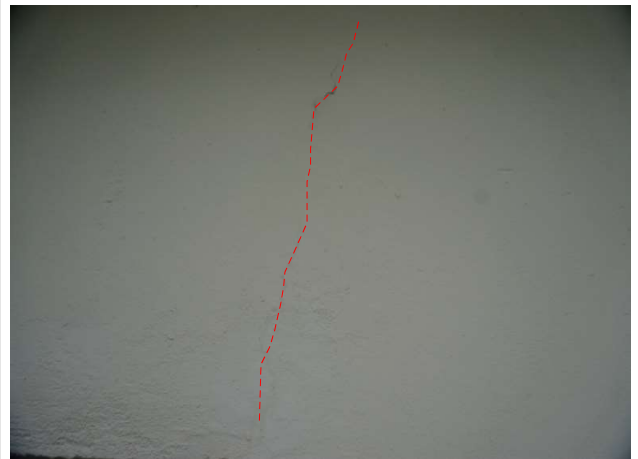
계단실 외부 벽체 균열(모르타르)

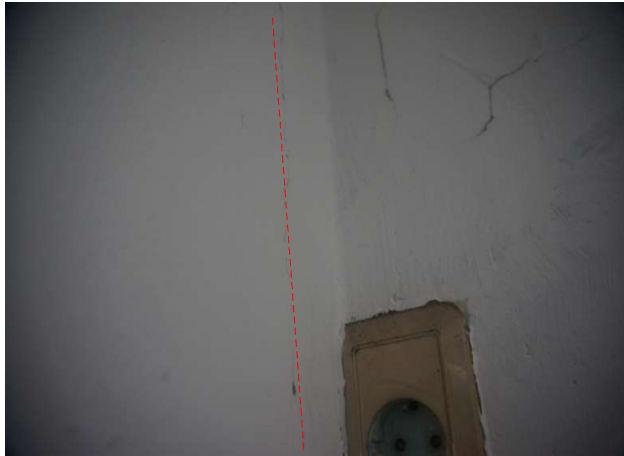
건축물(관리동) 내부 균열(0.3mm이상)

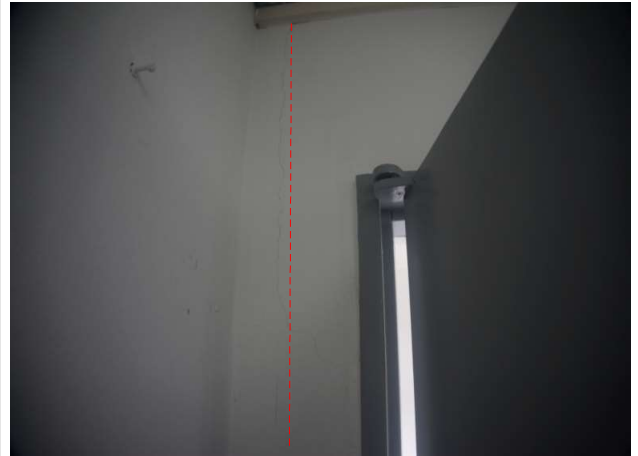
건축물(관리동) 내부 균열(0.3mm이상)

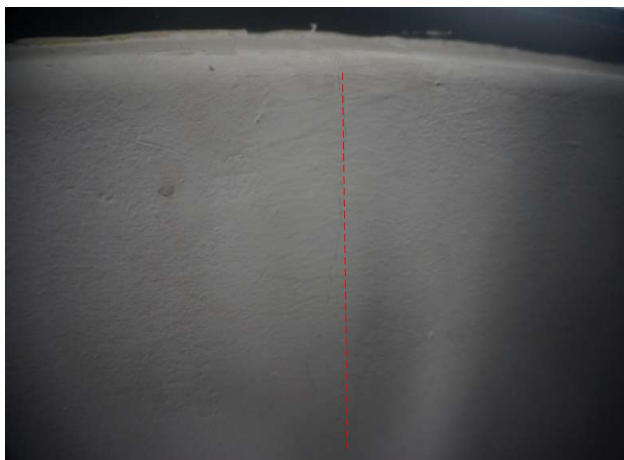
건축물(관리동) 내부 균열(0.3mm이상)

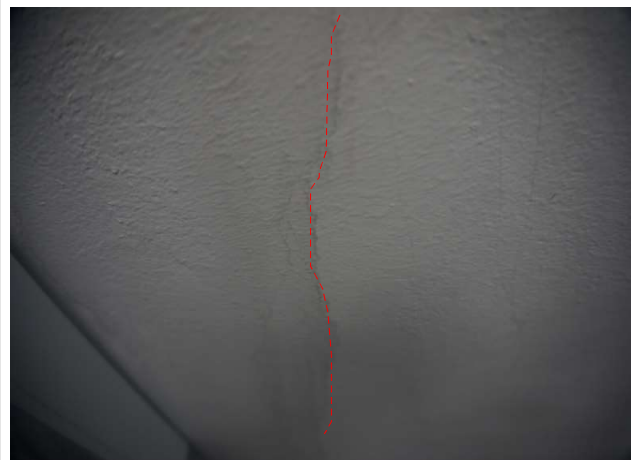
건축물(관리동) 내부 균열(0.3mm이상)

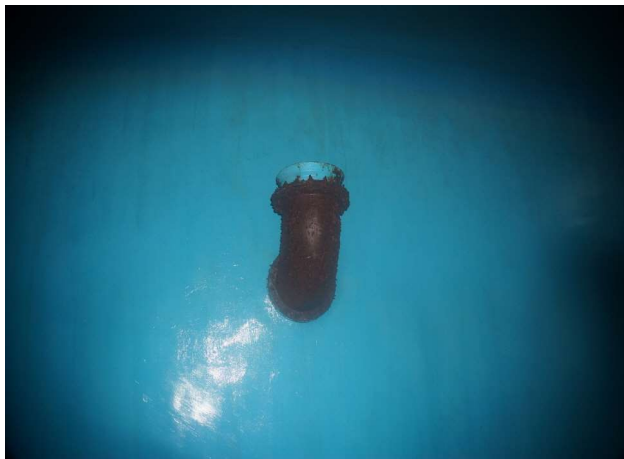
1지 유입관 관부식

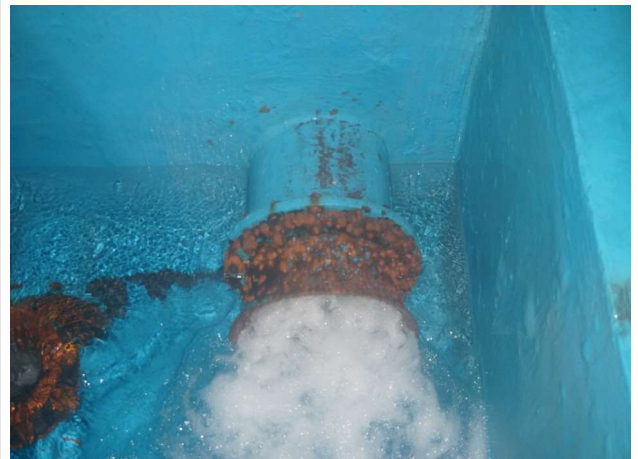
1지 유출관 부식 및 차수불량

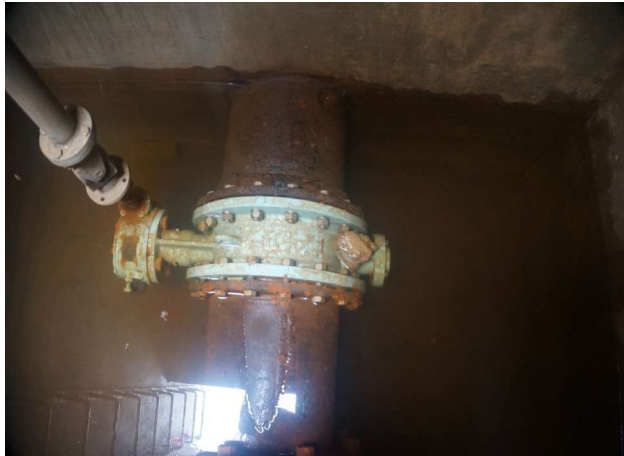
1지 유입밸브실 관부식

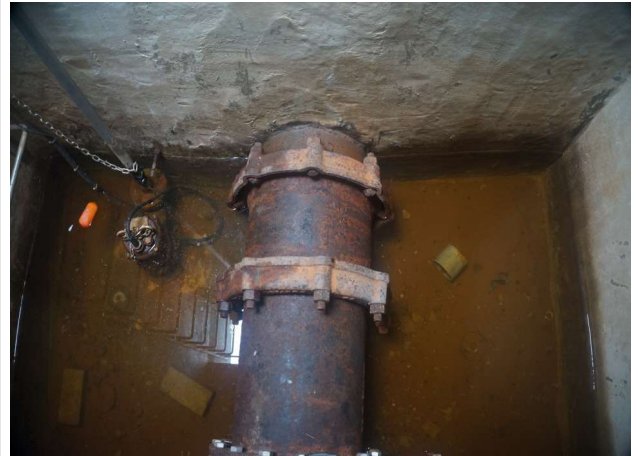
2지 유입밸브실 관부식

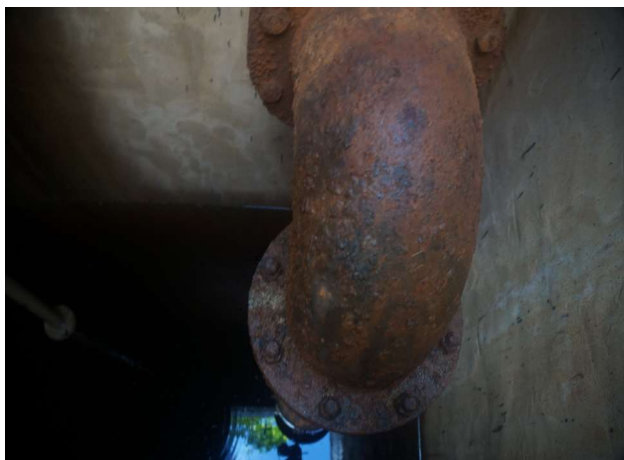
1지 유출밸브실 관부식

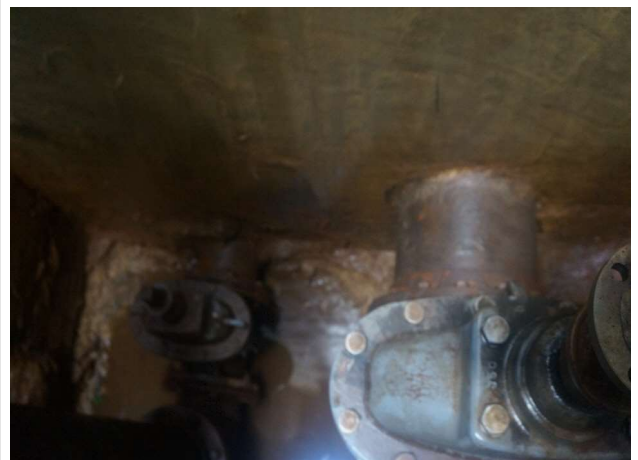
2지 유출밸브실 관부식

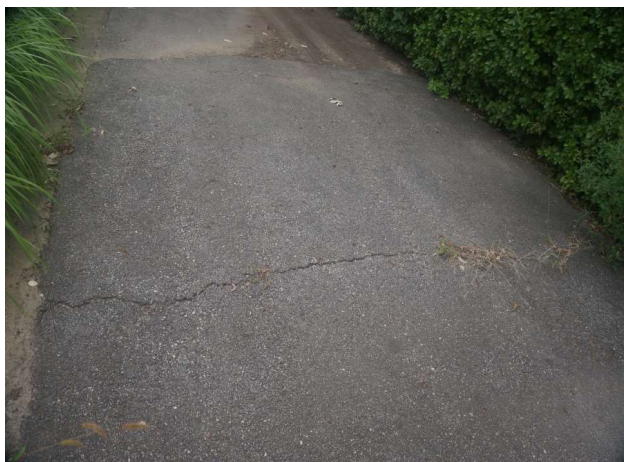
장내포장 균열

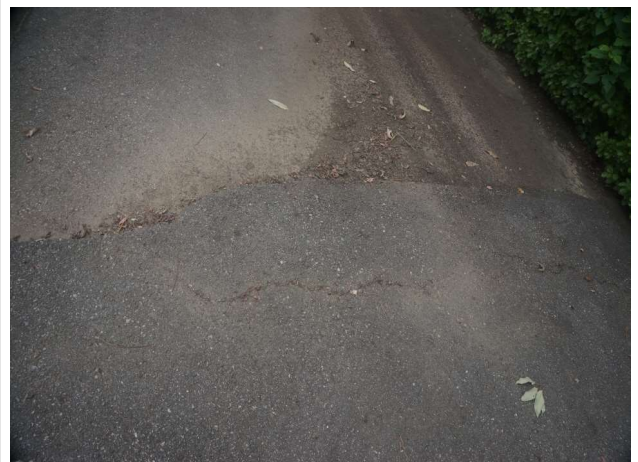
장내포장 균열

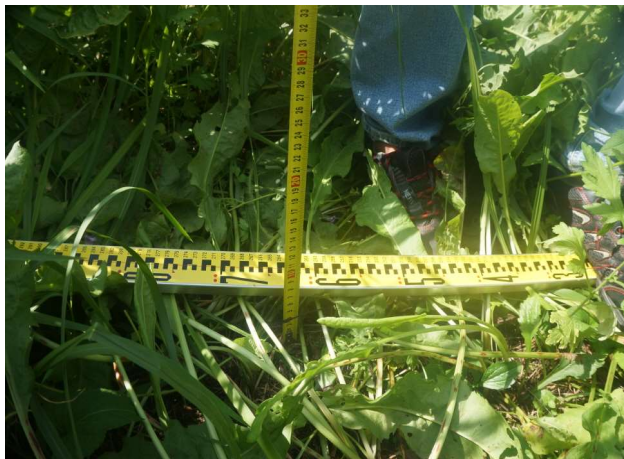
배수지 상부 토사침하

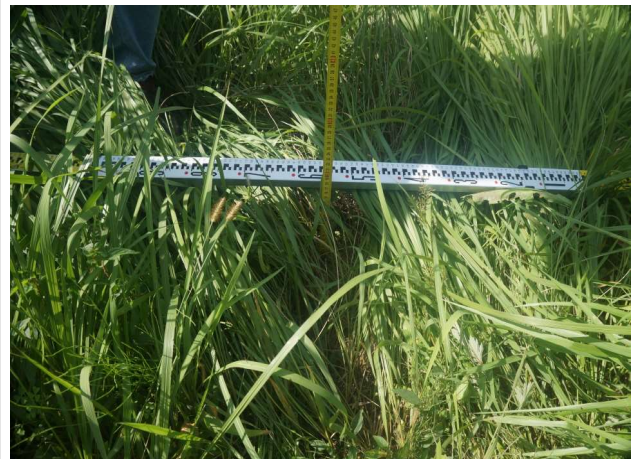
배수지 상부 패임
