# 비봉구포배수지

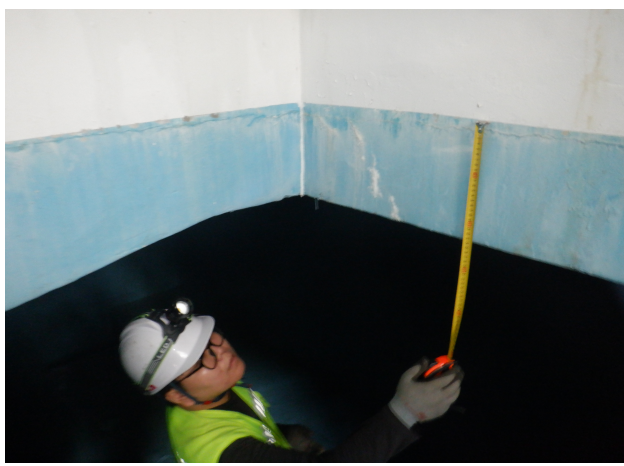
배수지 제원측정

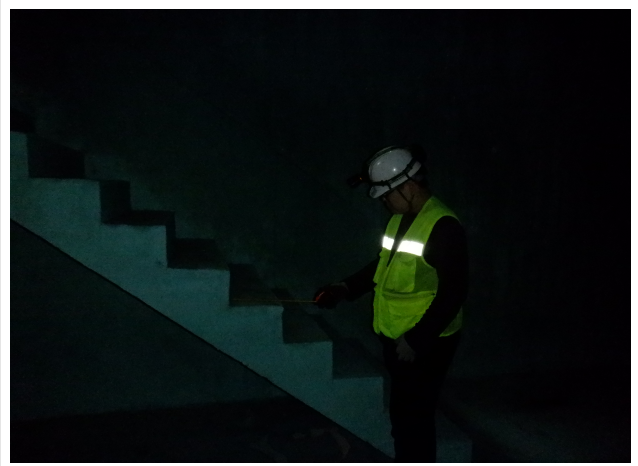
배수지 계단 제원측정

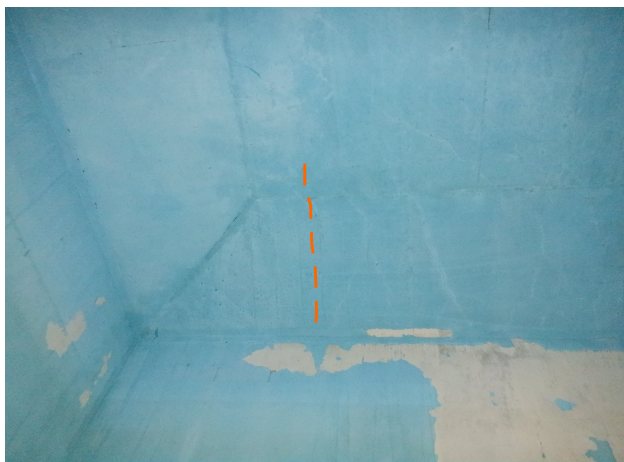
배수지1지 상부슬래브 균열(0.3mm미만)

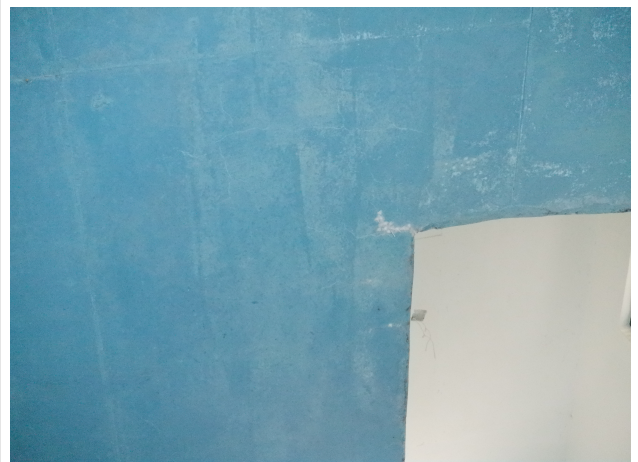
배수지1지 상부슬래브 백태

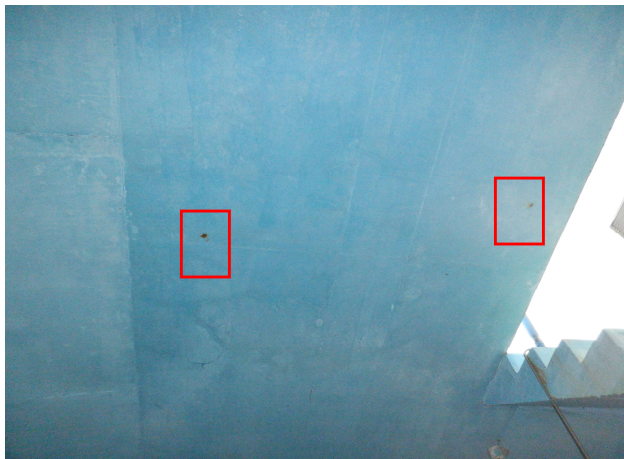
배수지1지 상부슬래브 녹

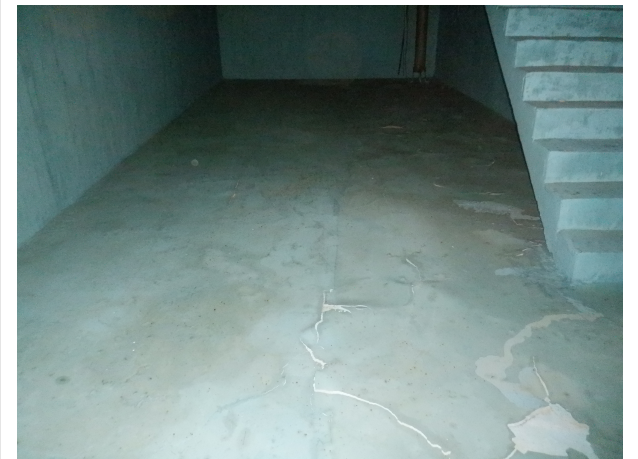
배수지1지 바닥슬래브 도장박리, 박락

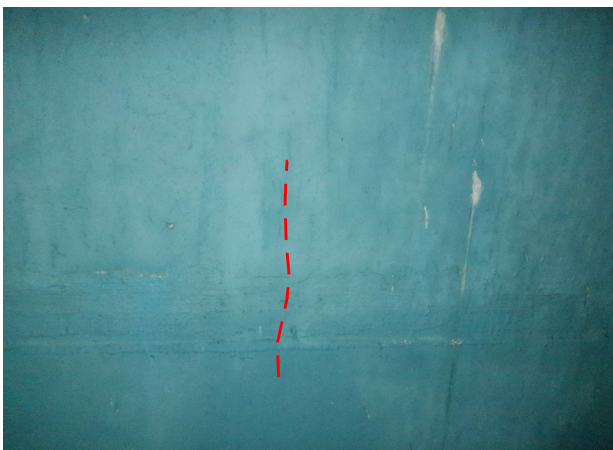
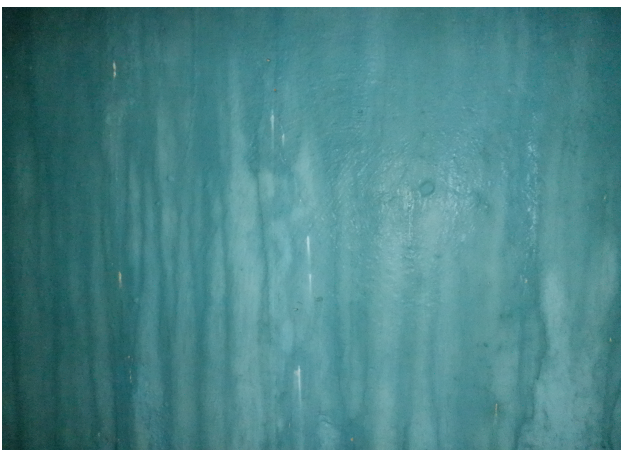
| <p>배수지1지 벽체 균열(0.3mm미만)</p> | <p>배수지1지 벽체 도장기포</p> |

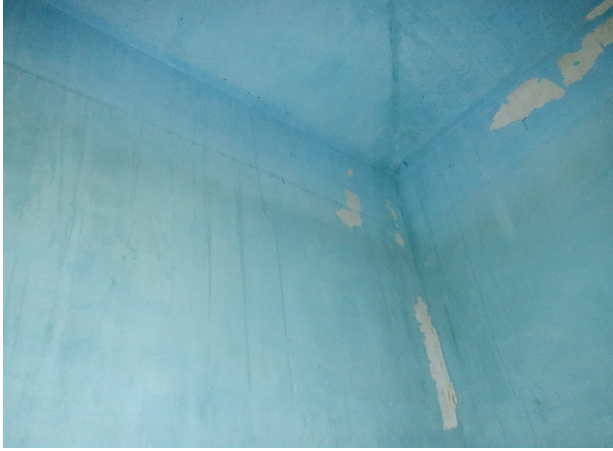
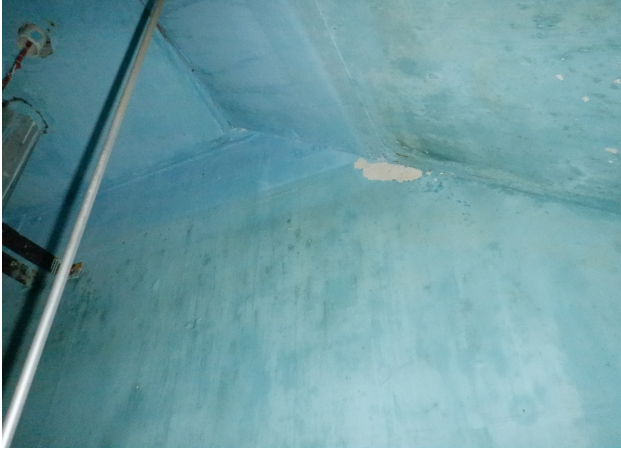
| <p>배수지1지 벽체 도장박리, 박락</p> | <p>배수지1지 벽체 도장박리, 박락</p> |

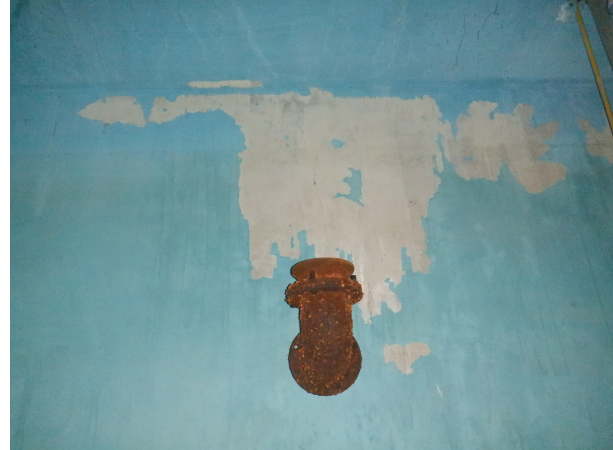
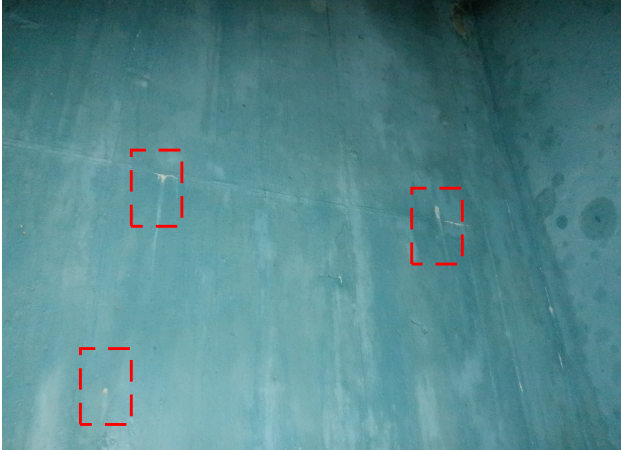
| <p>배수지1지 벽체 도장박리, 박락</p> | <p>배수지1지 벽체 백태</p> |

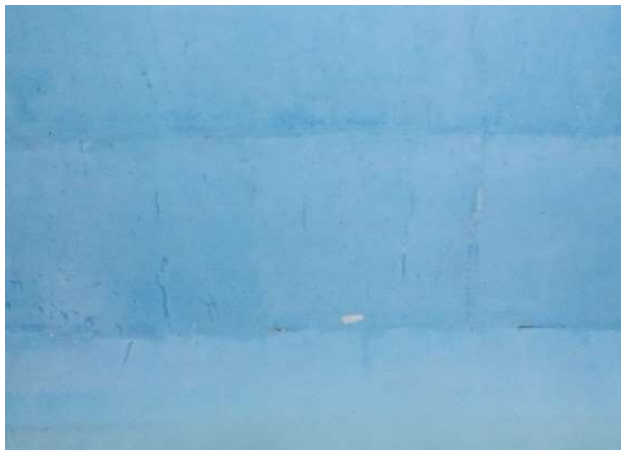
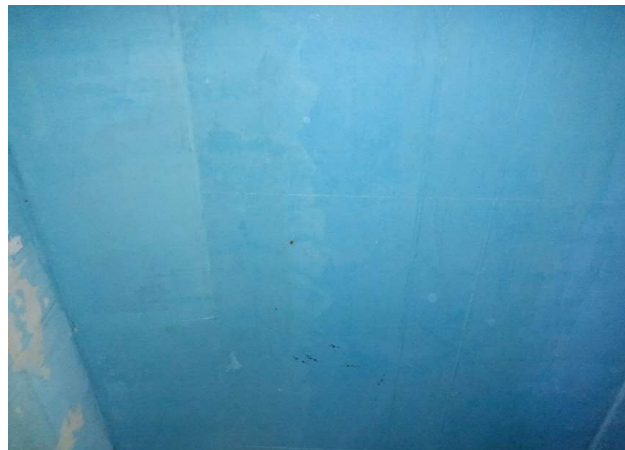
| <p>배수지2지 상부슬래브 균열 부 백태</p> | <p>배수지2지 상부슬래브 녹(부식)</p> |

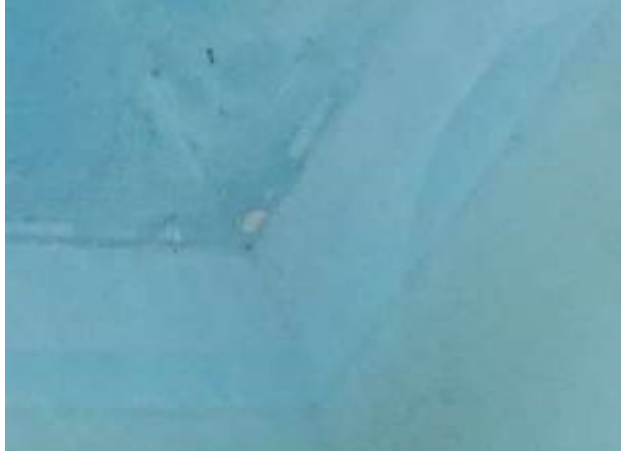
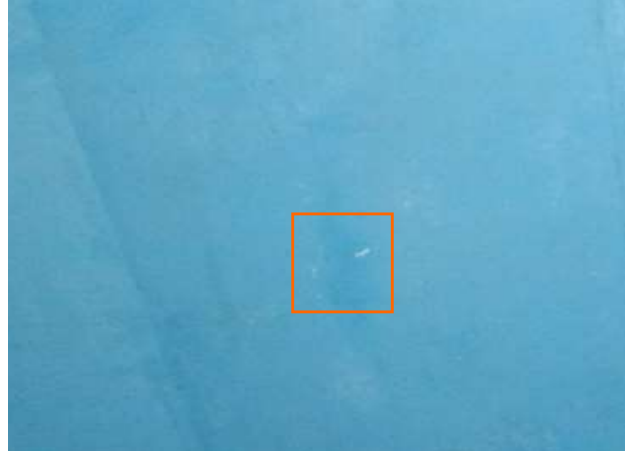
| <p>배수지2지 상부슬래브 도장박리, 박락</p> | <p>배수지2지 상부슬래브 백태</p> |

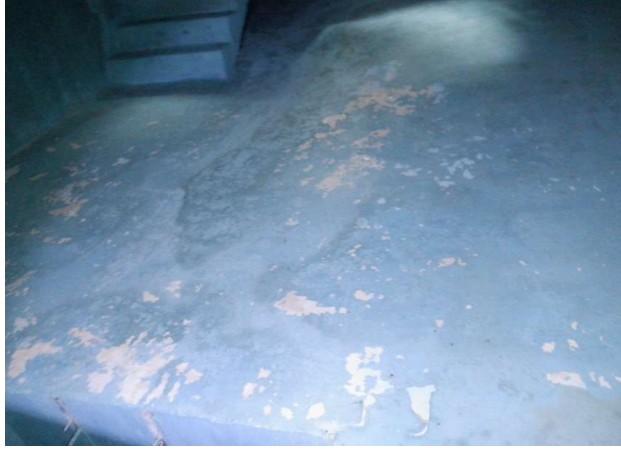
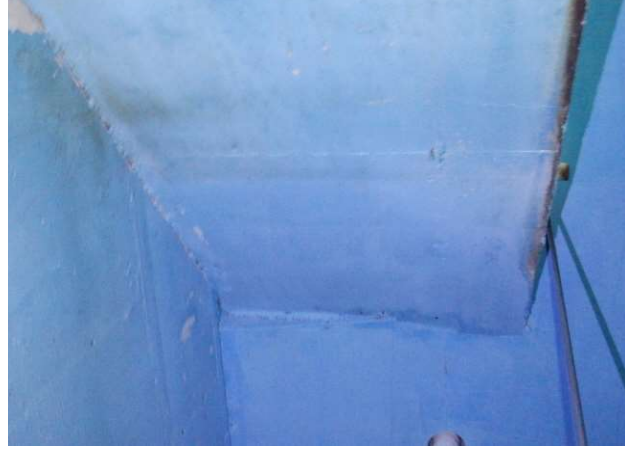
| <p>배수지2지 바닥슬래브 도장박리, 박락</p> | <p>배수지2지 계단 하면 백태</p> |

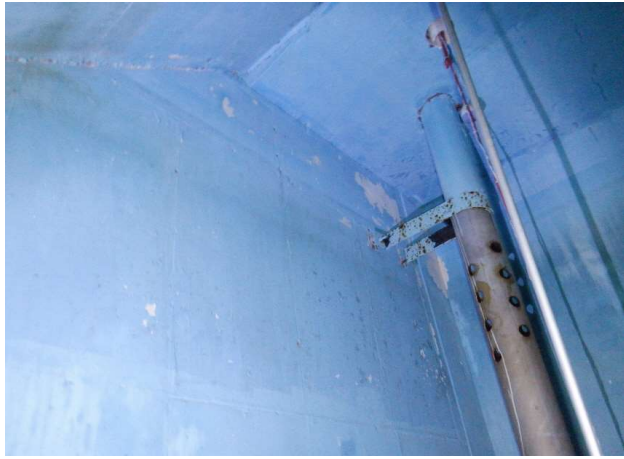
배수지2지 벽체 도장박리, 박락

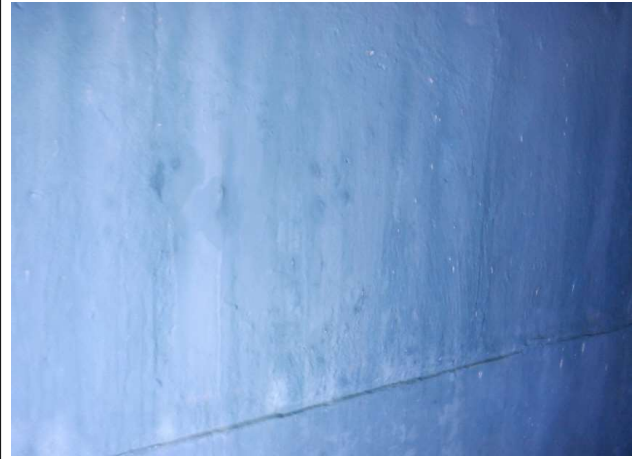
배수지2지 벽체 도장 기포

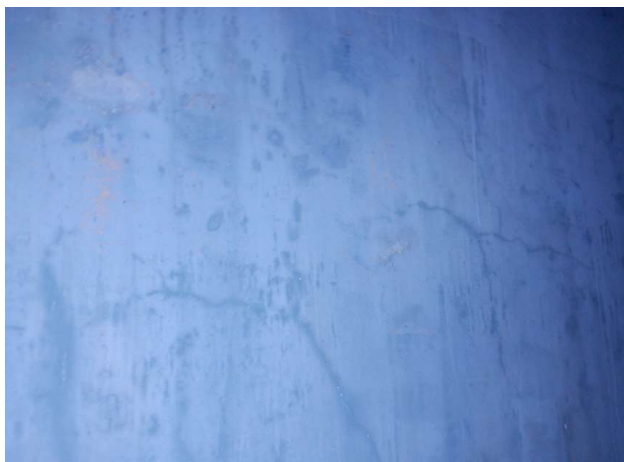
배수지2지 벽체 망상균열

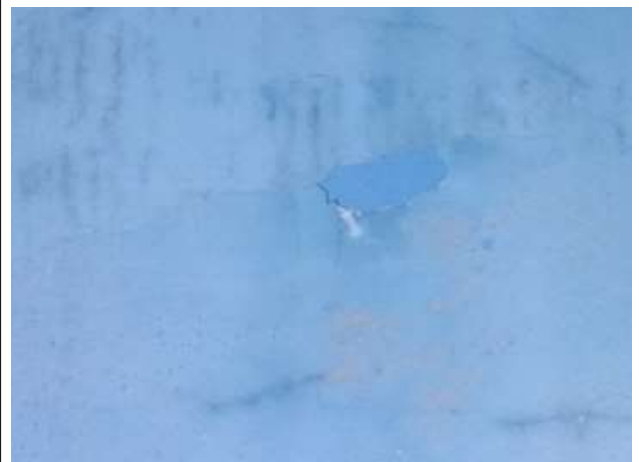
배수지2지 벽체 백태

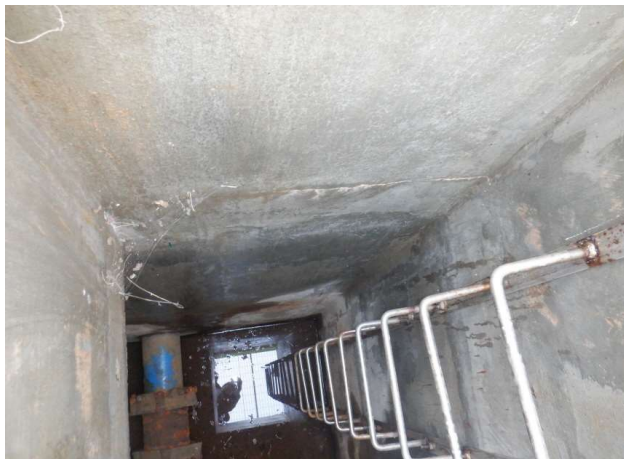
유입밸브실 벽체 백태

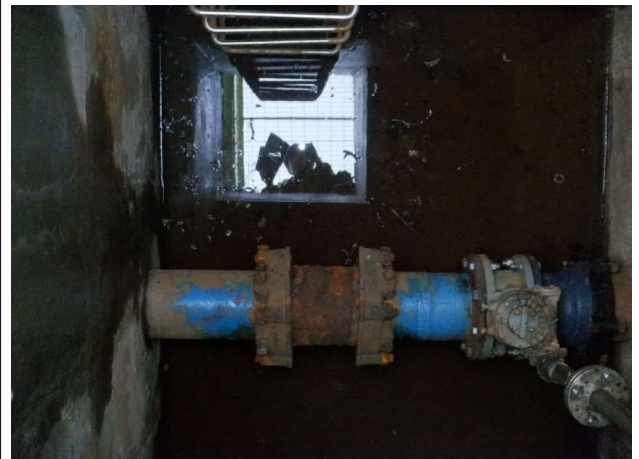
유입밸브실 바닥슬래브 체수

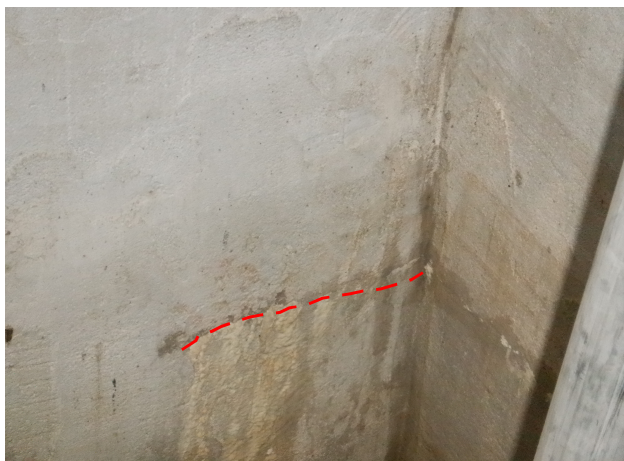
유출밸브실 벽체 균열(0.3mm미만)

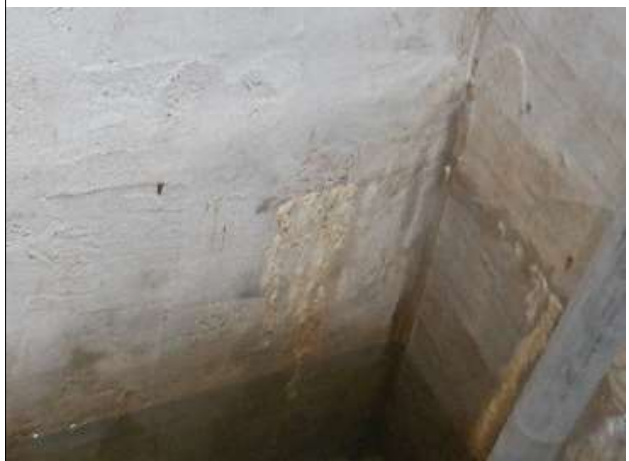
유출밸브실 벽체 백태

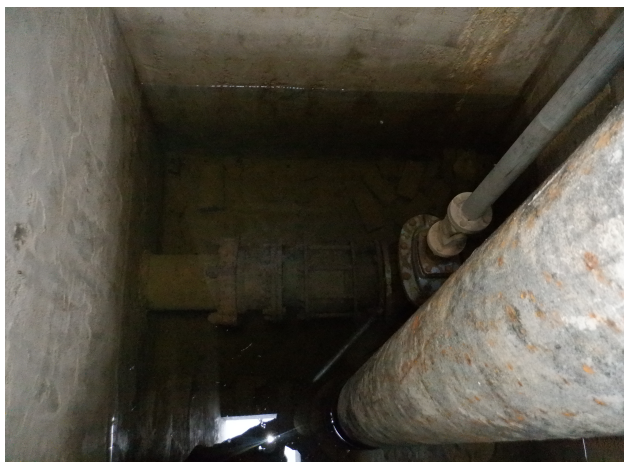
유출밸브실 바닥슬래브 채수

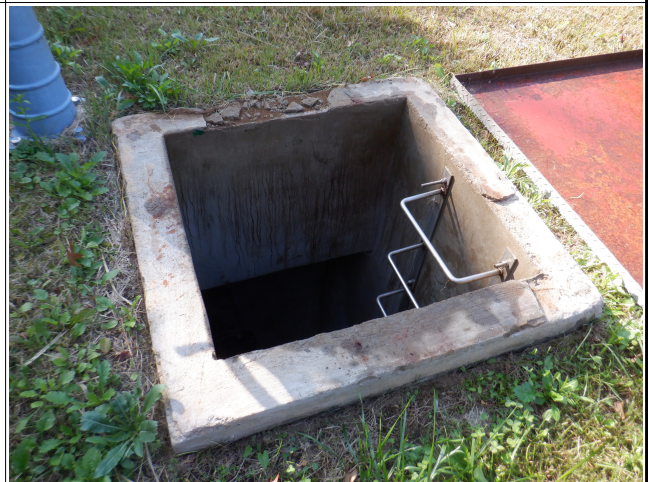
유출밸브실 출입구(외부) 모르타르 파손

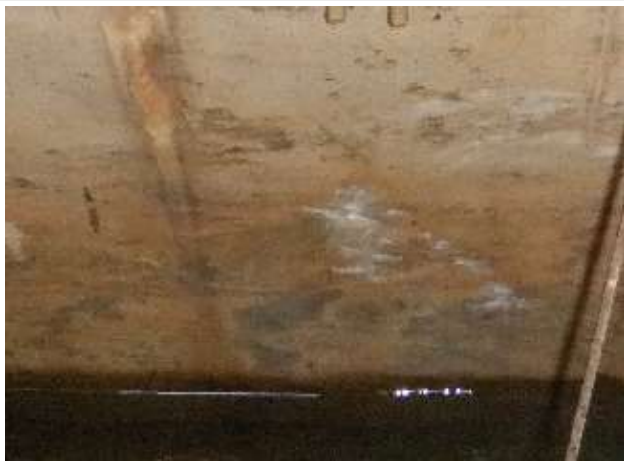
유출밸브실 벽체 백태

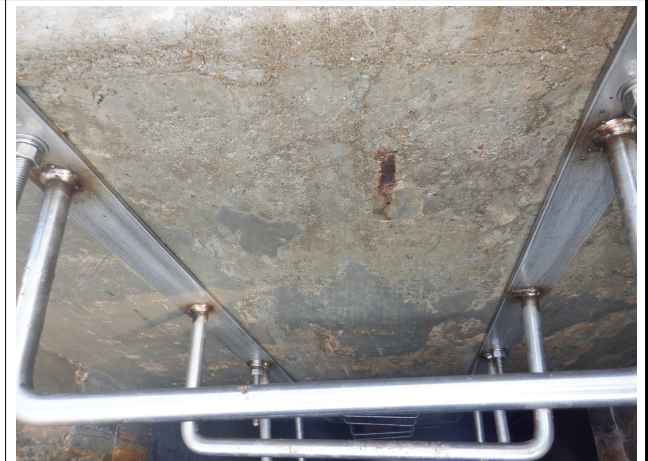
유량계실 벽체 잡철물 노출

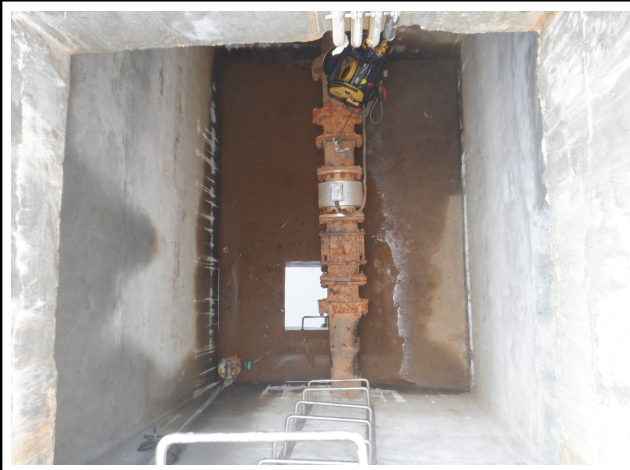
유량계실 바닥슬래브 채수

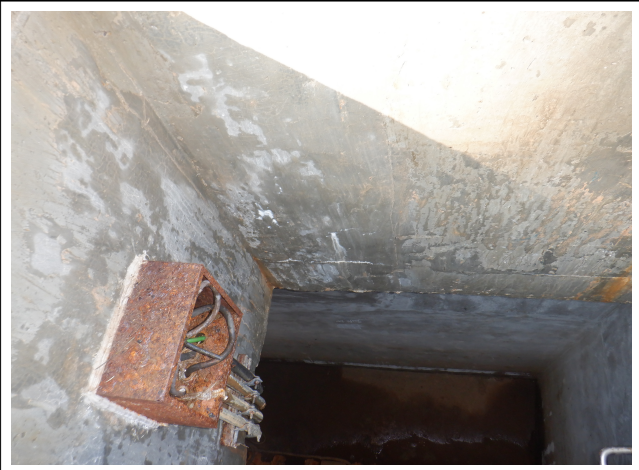
유량계실 벽체 백태

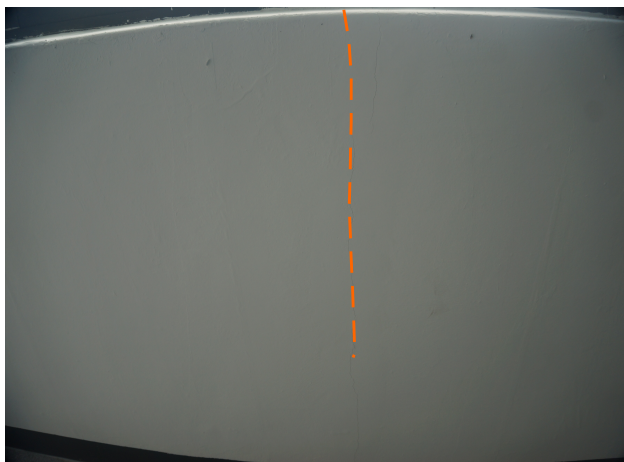
전기실 및 관리동 내부 벽체 균열(0.3mm미만)

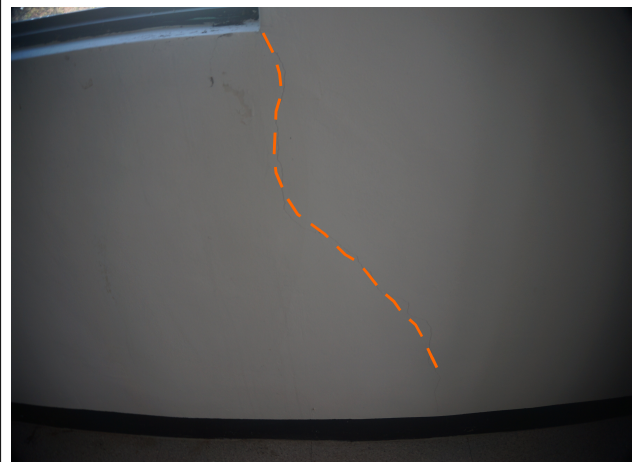
전기실 및 관리동 내부 벽체 균열(0.3mm미만)

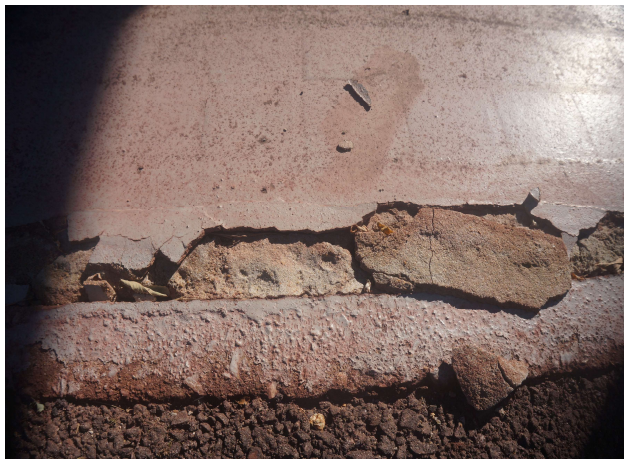
전기실 및 관리동 외부 바닥 파손

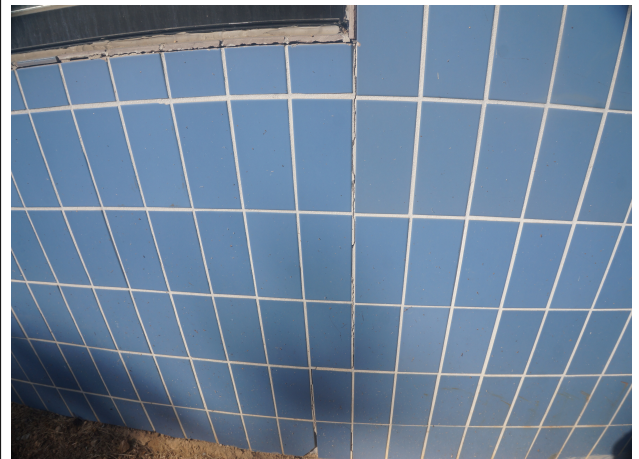
전기실 및 관리동 외부 타일 줄눈부 균열

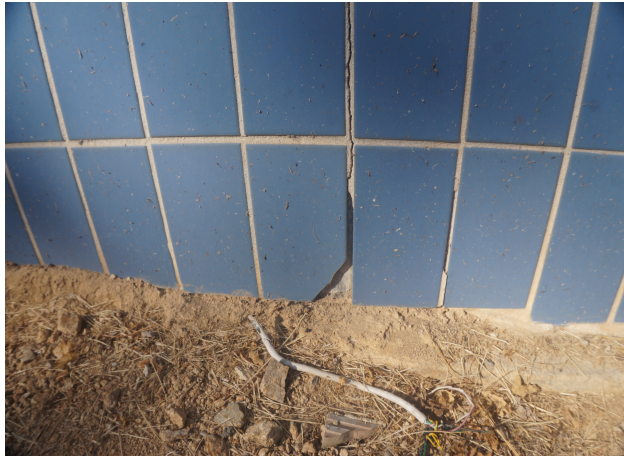
전기실 및 관리동 외부 타일 파손

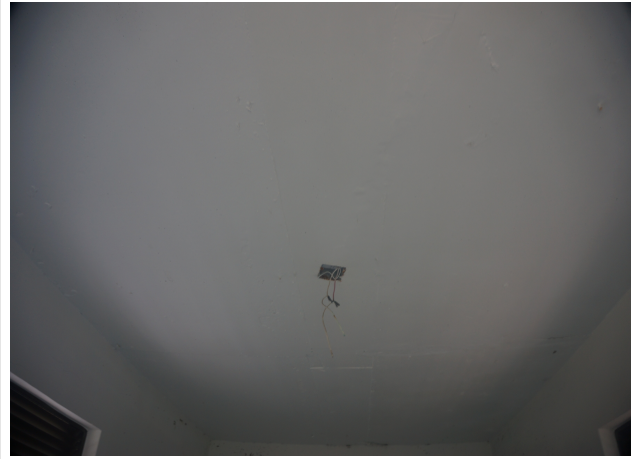
검수실 내부 보수 완료 현황

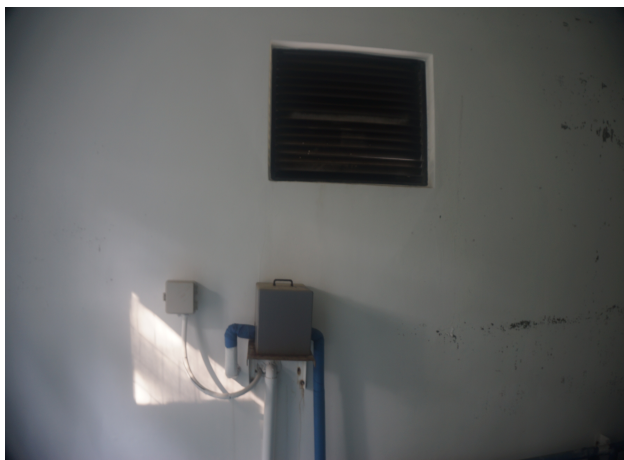
검수실 내부 벽체 도장박리, 박락

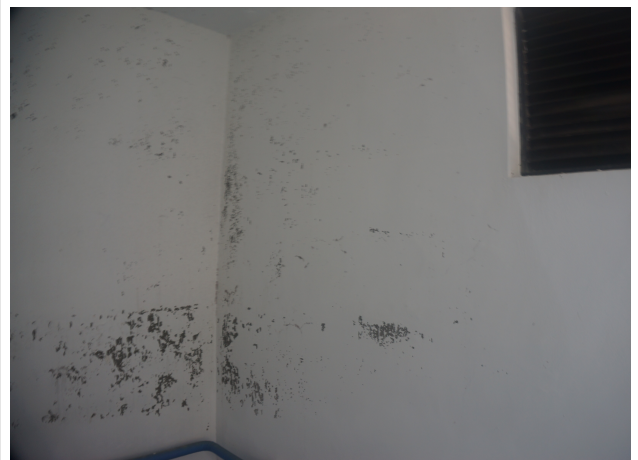
검수실 내부 벽체 도장박리, 박락

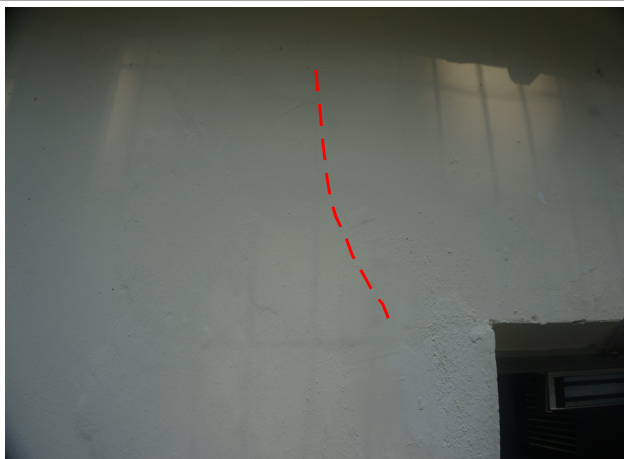
검수실 외부 벽체 균열(0.3mm미만)

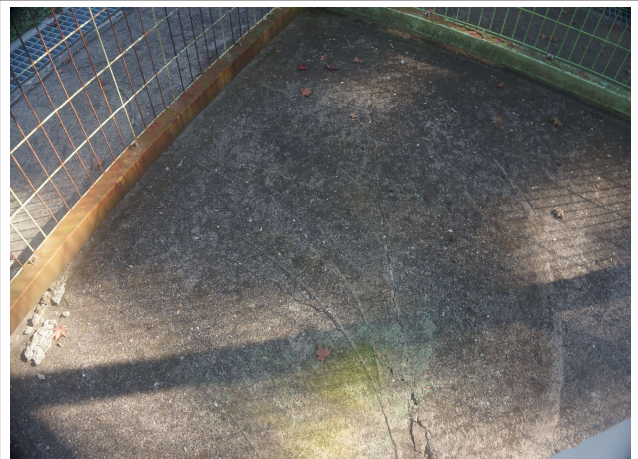
검수실 외부 바닥 기초 균열(0.3mm이상)

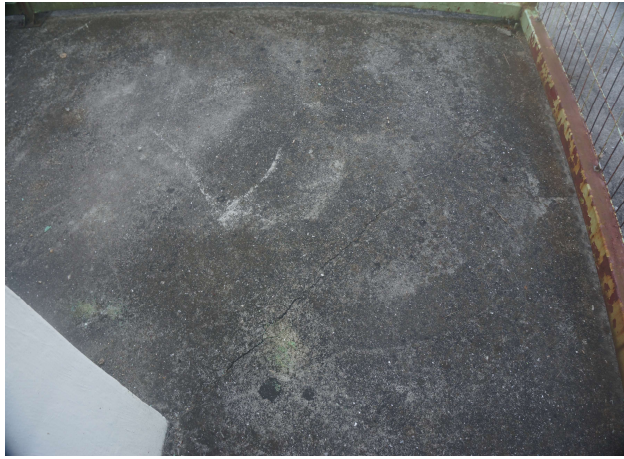
검수실 외부 바닥 기초 균열(0.3mm이상)

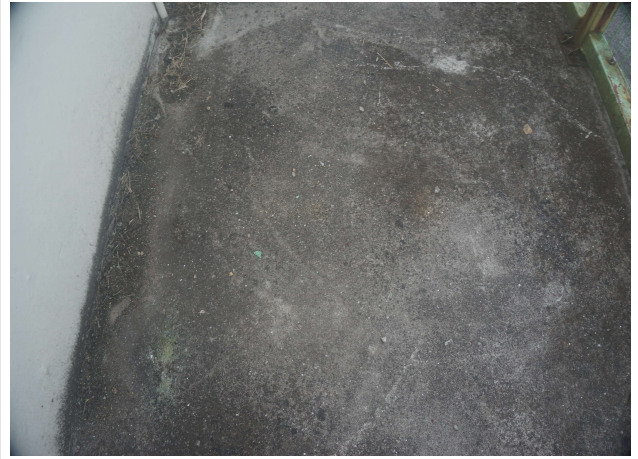
검수실 외부 바닥 기초 균열(0.3mm이상)

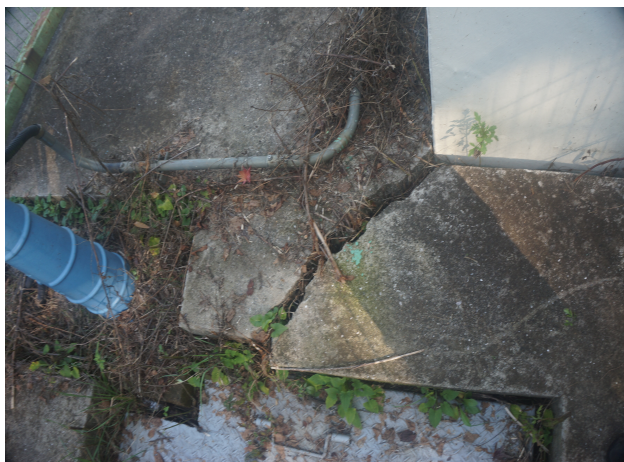
검수실 외부 바닥 기초 이격

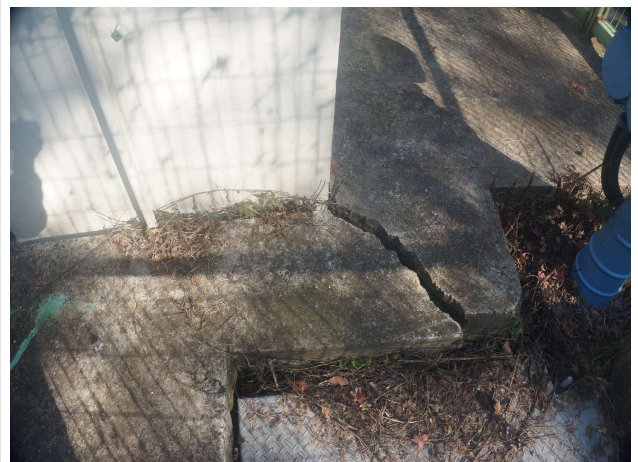
검수실 외부 바닥 기초 이격

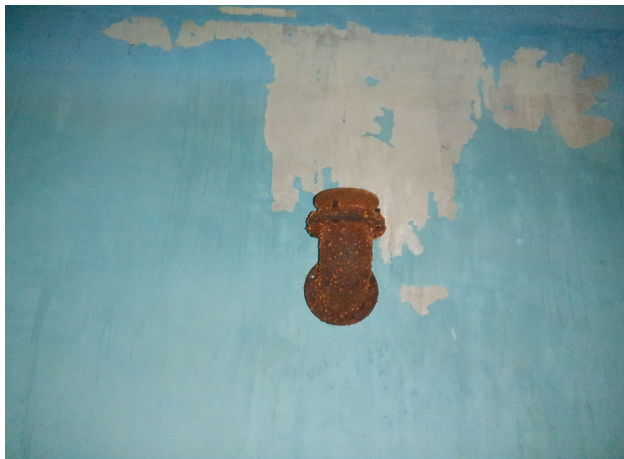
배수지1지 유입관 부식

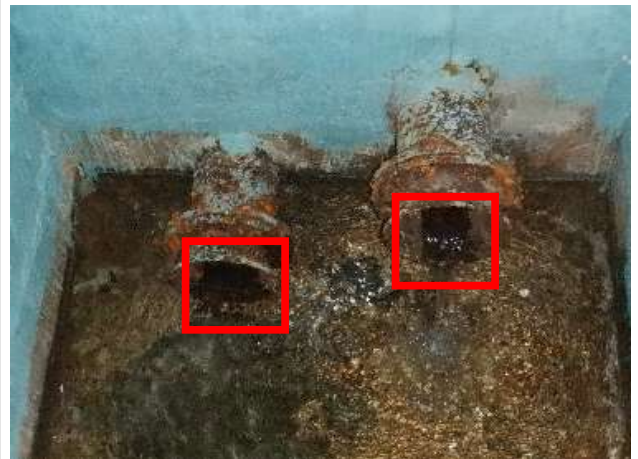
배수지1지 배관설비 차수불량

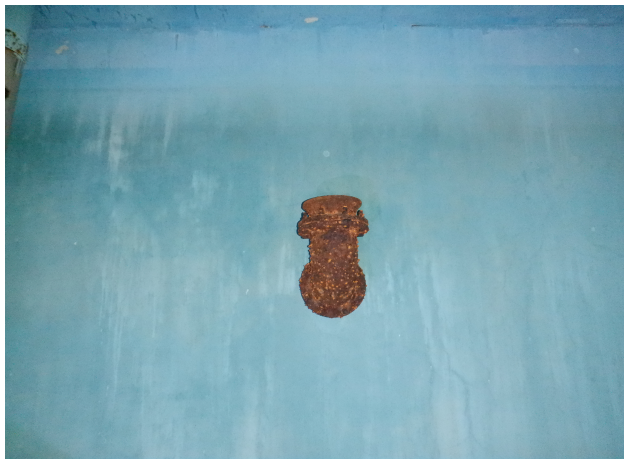
배수지 2지 유입관 부식

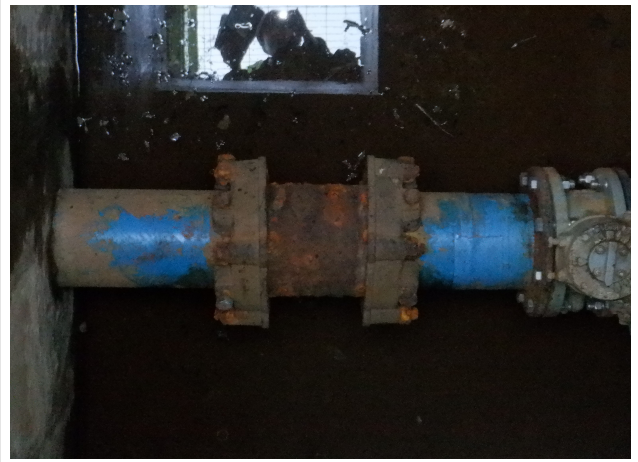
유입밸브실 배관설비 부식

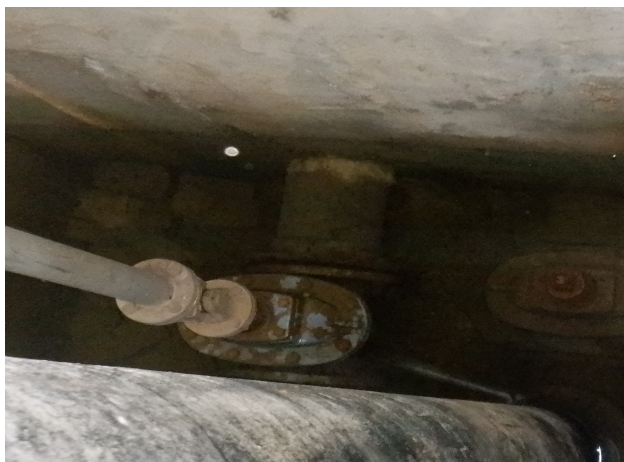
유출밸브실 배관설비 부식

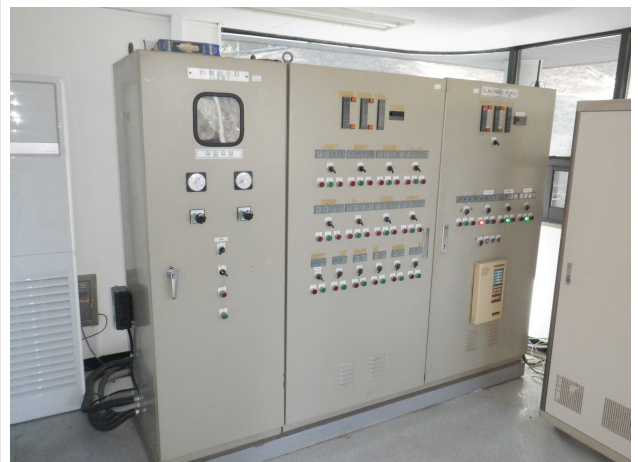
전기설비 상태양호

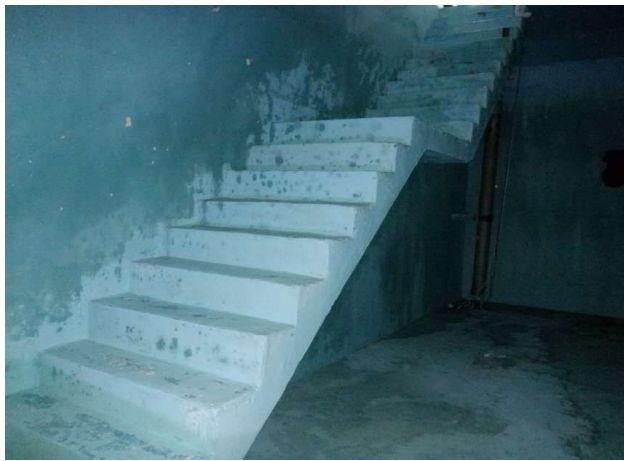
배수지 내부 안전난간 미설치

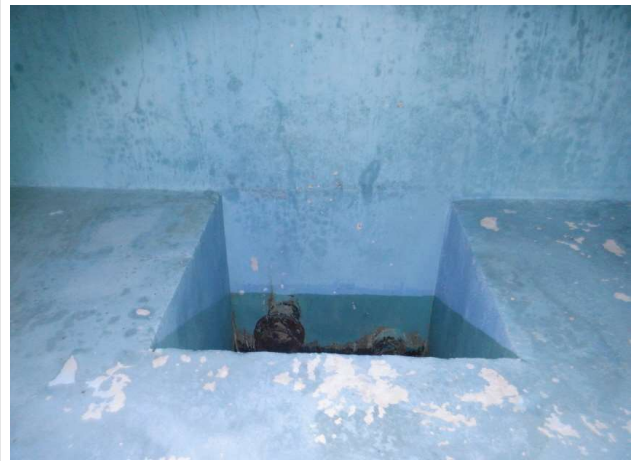
배수지 내부 안전난간 미설치

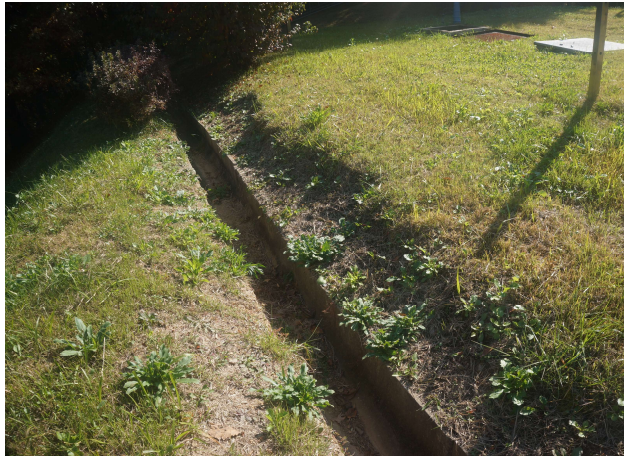
외부사면 침식

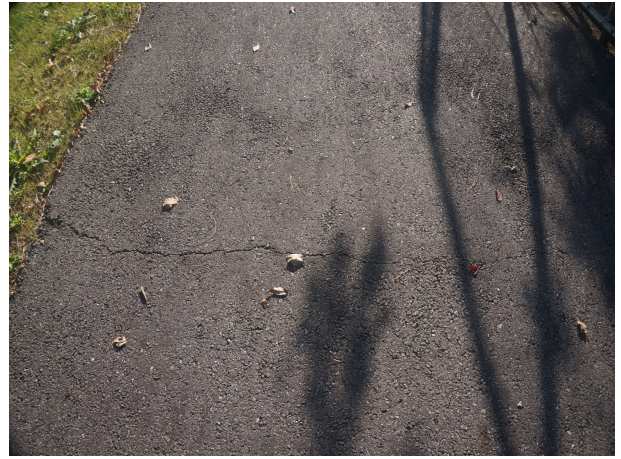
장내포장 균열

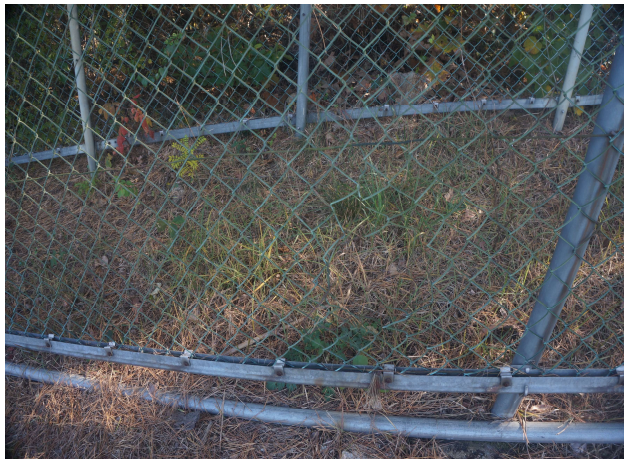
웬스 파손

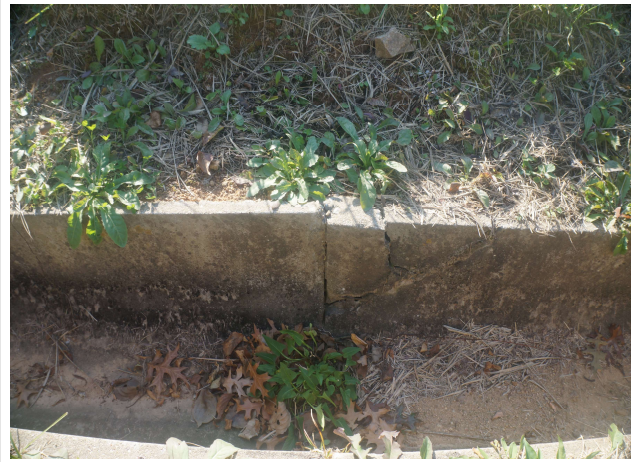
배수로 파손

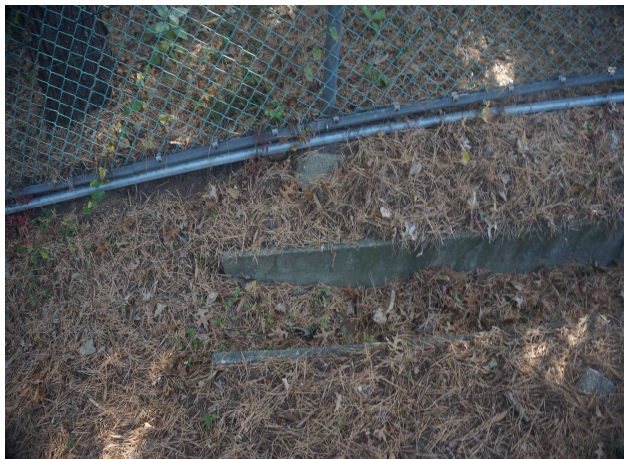
배수로 이물질 퇴적

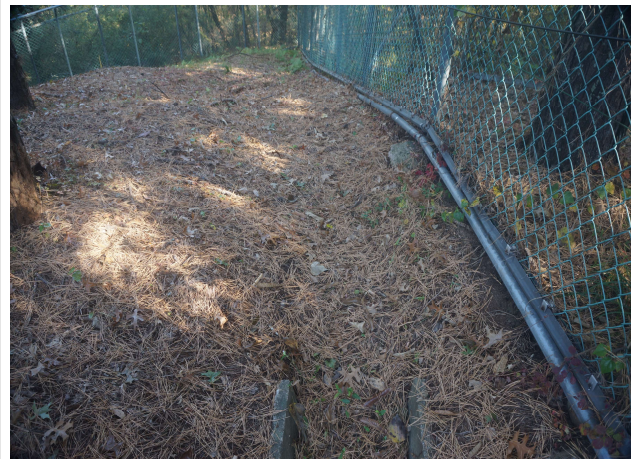
배수로 미설치

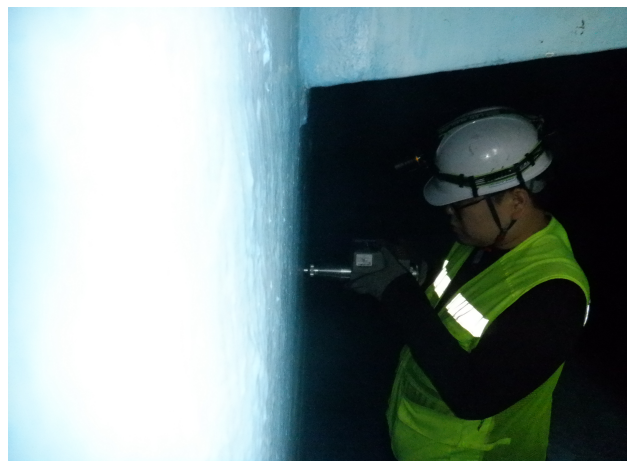
콘크리트 강도시험

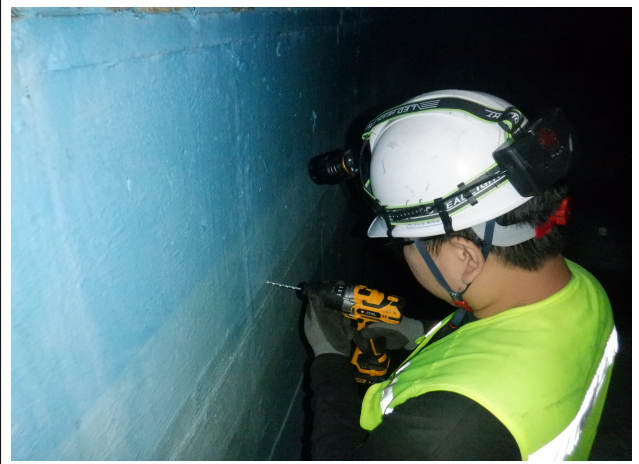
탄산화 깊이 측정

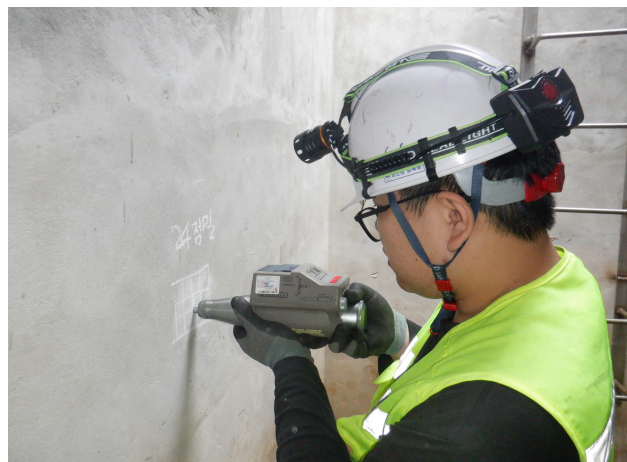
콘크리트 강도시험

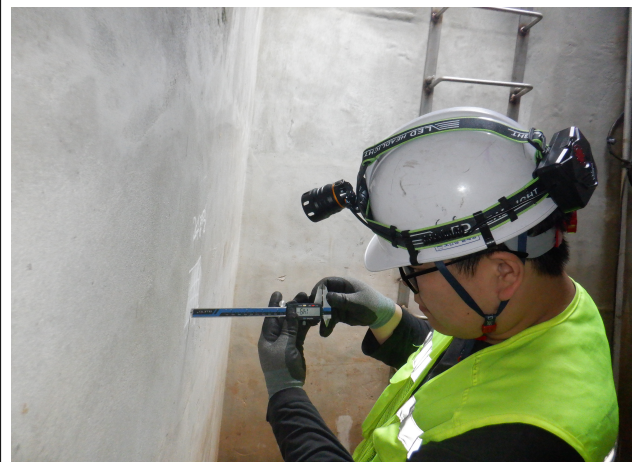
탄산화 깊이 측정
