능5배수지(증설)

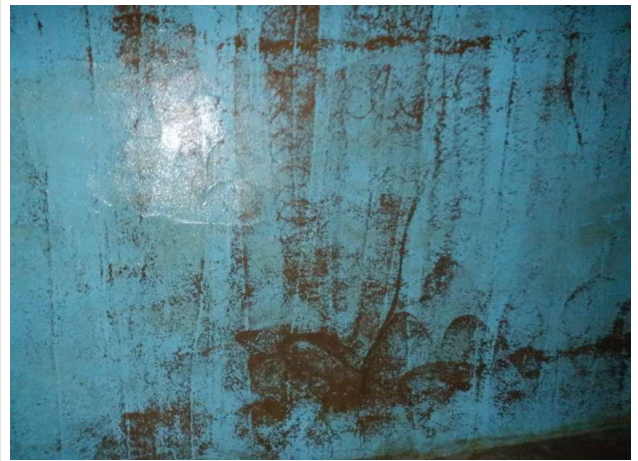
배수지1지 상부슬래브 재료분리

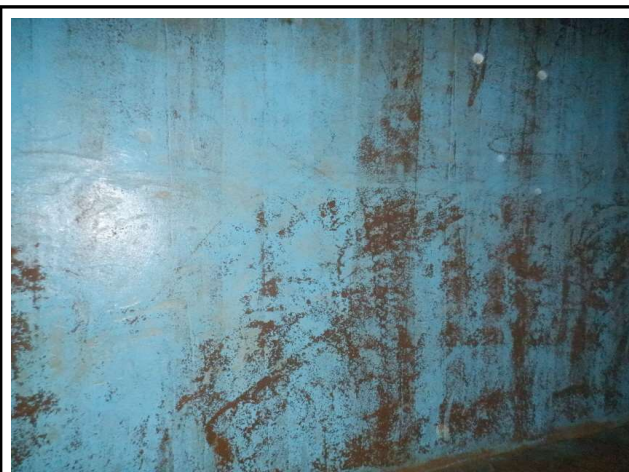
배수지1지 벽체 도장박리

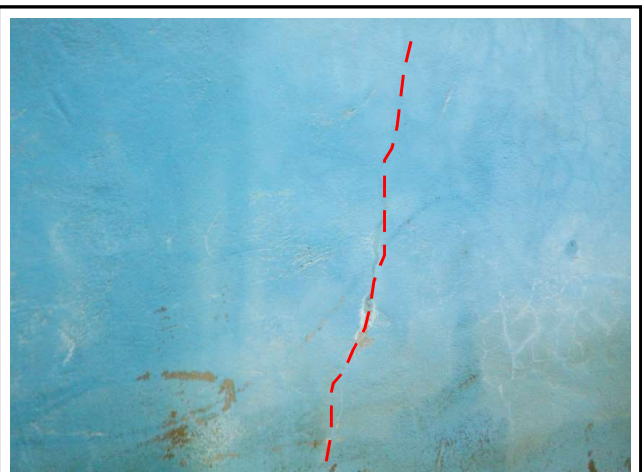
| 배수지1지 벽체 도장박리 | 배수지1지 벽체 균열(0.3mm미만) |

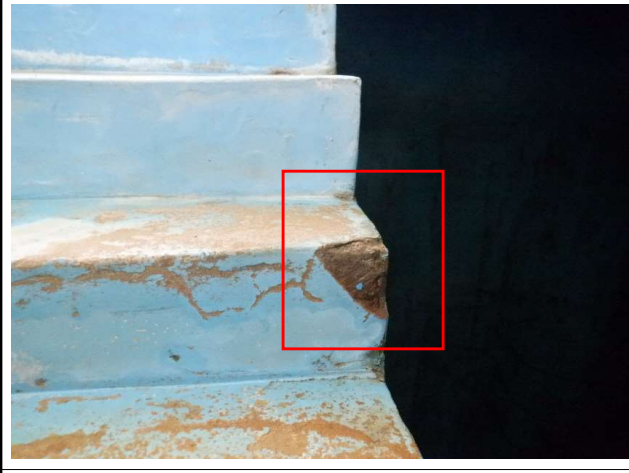
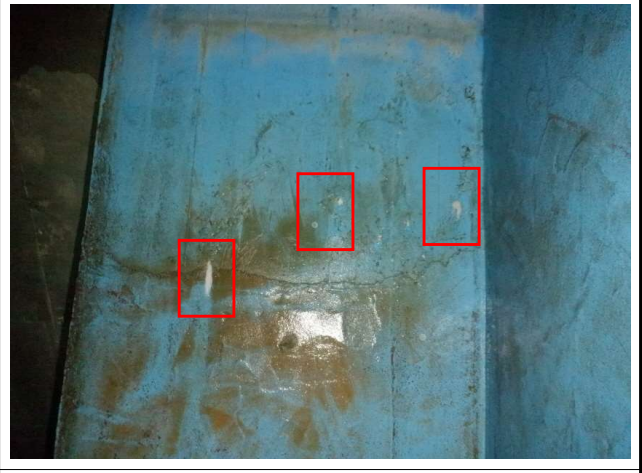
| 배수지1지 계단상면 파손(모르타르) | 배수지1지 계단하면 백태 |

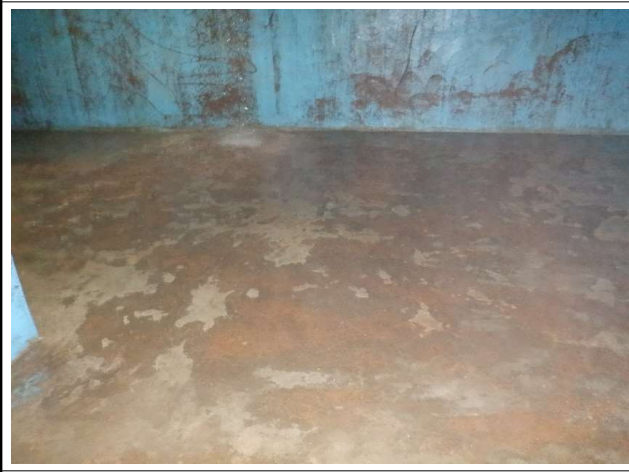
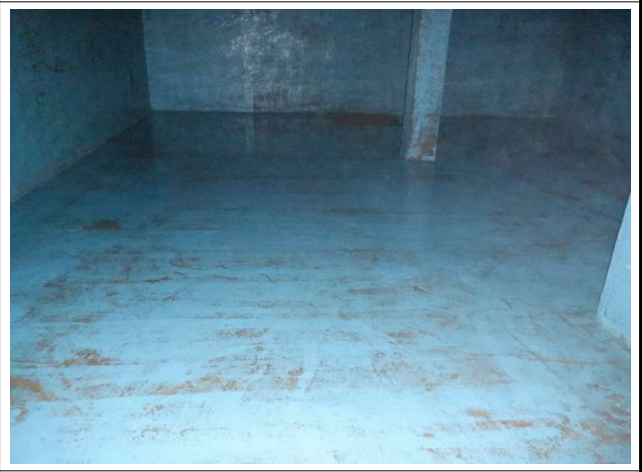
| 배수지1지 하부슬래브 박리(방수모르타르) | 배수지1지 하부슬래브 도장박리 |

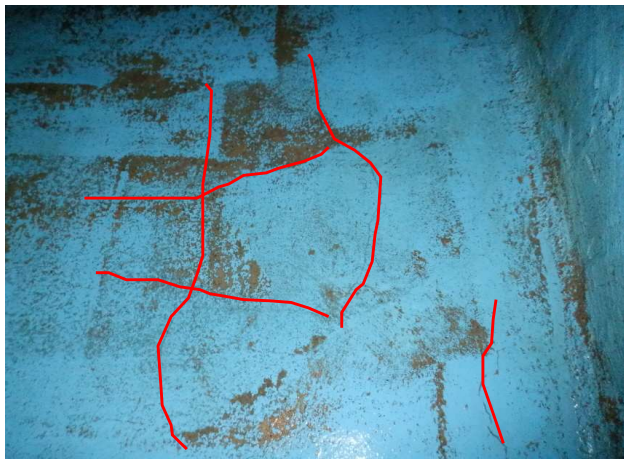
배수지1지 기둥 망상균열

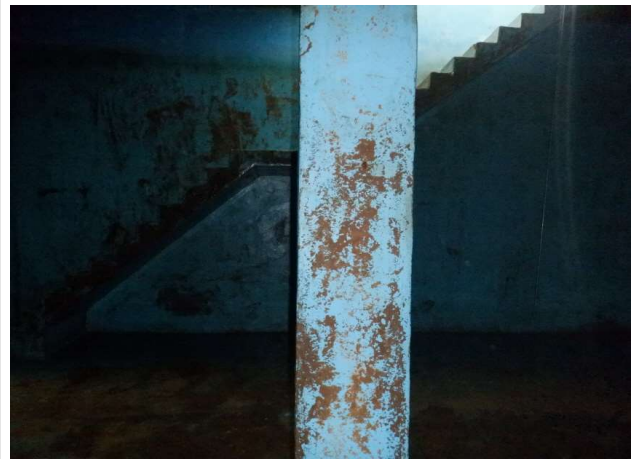
배수지1지 기둥 도장박리

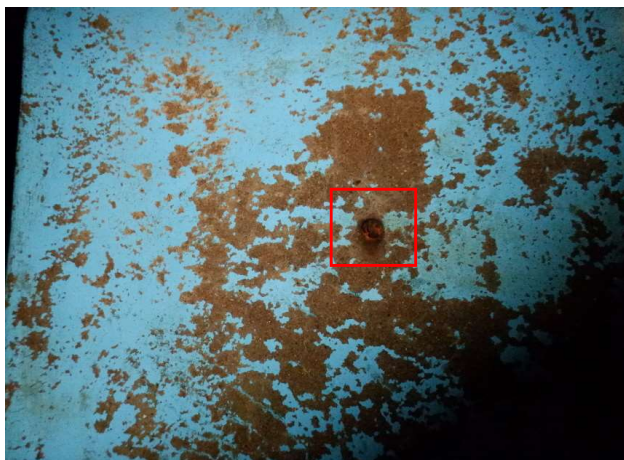
배수지1지 기둥 녹

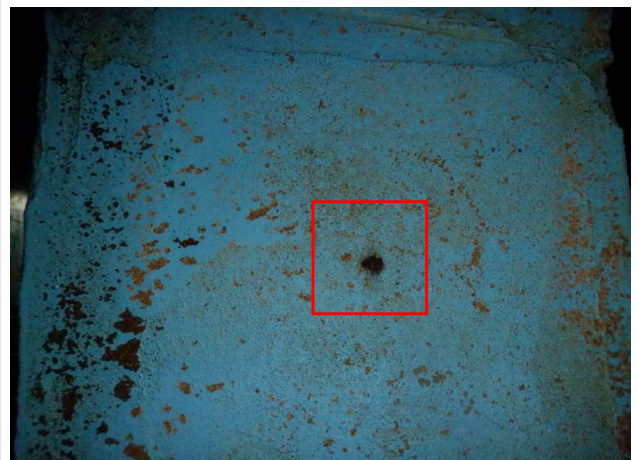
배수지1지 기둥 녹

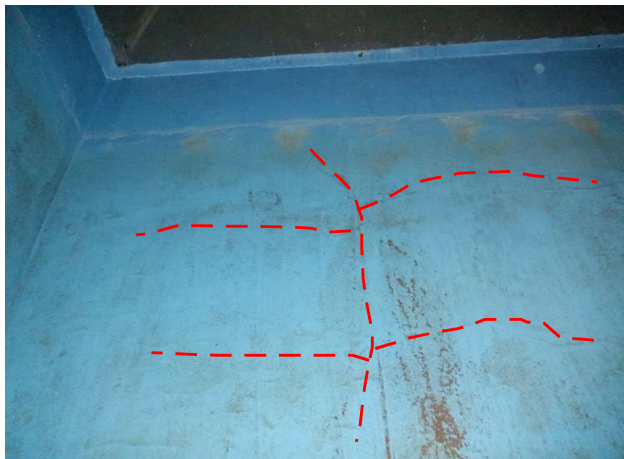
배수지2지 벽체 망상균열

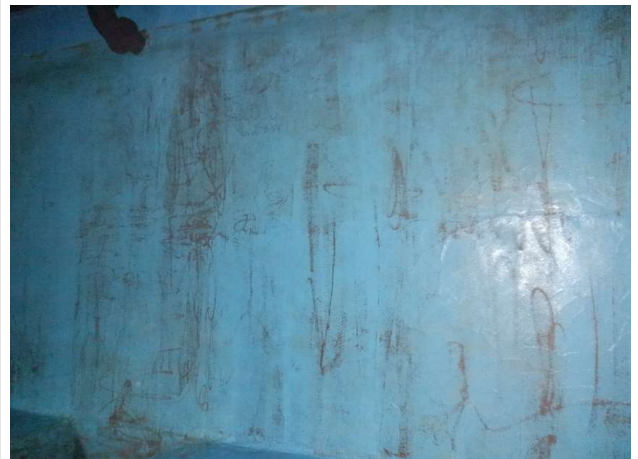
배수지2지 벽체 도장박리

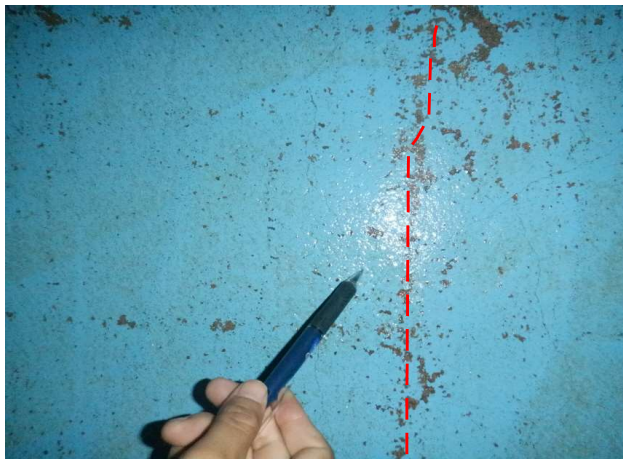
배수지2지 벽체 균열(0.3mm미만)

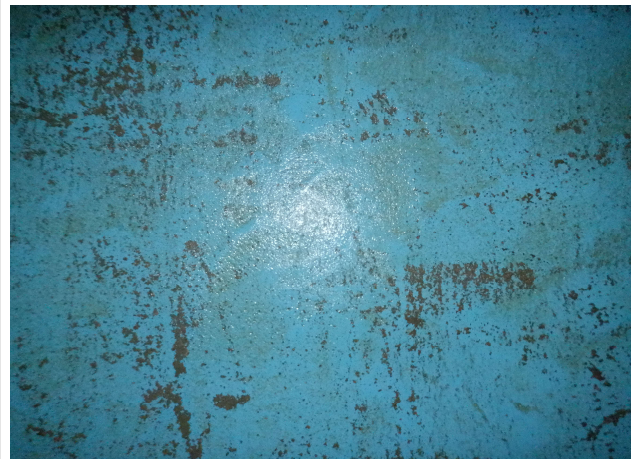
배수지2지 벽체 도장박리

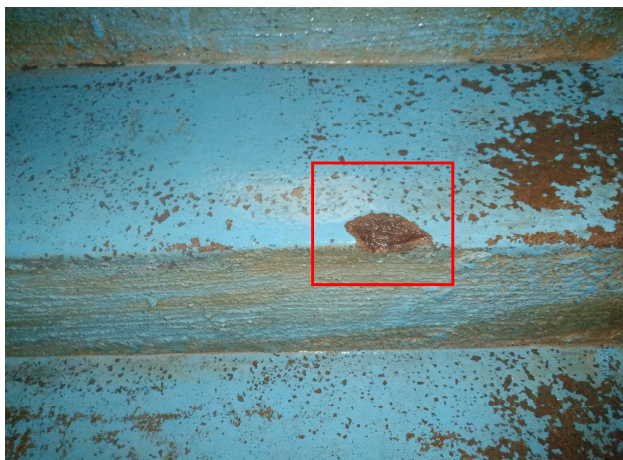
배수지2지 계단상면 파손

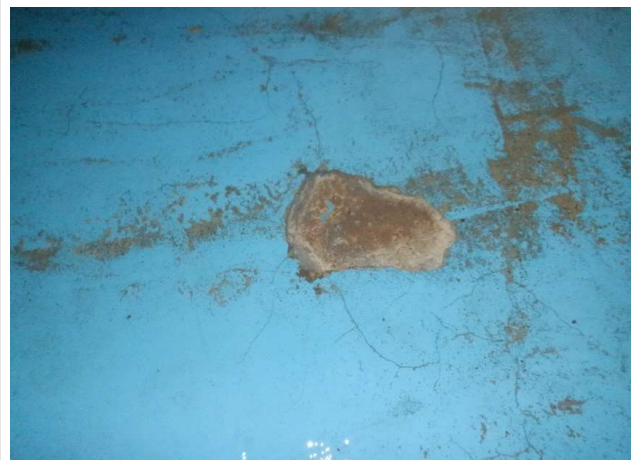
배수지2지 바닥슬래브 박리(모르타르)

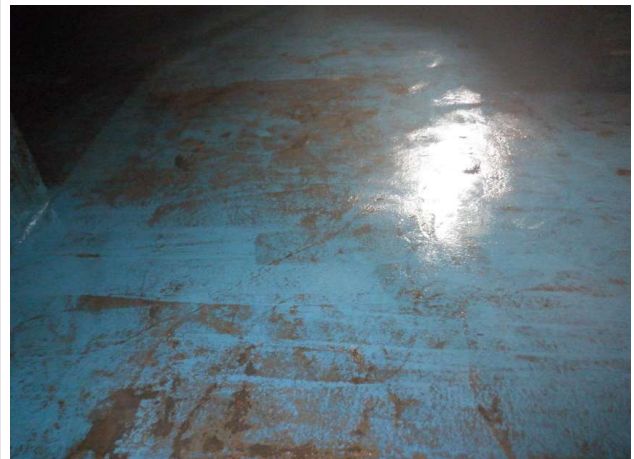
배수지2지 기둥 도장박리

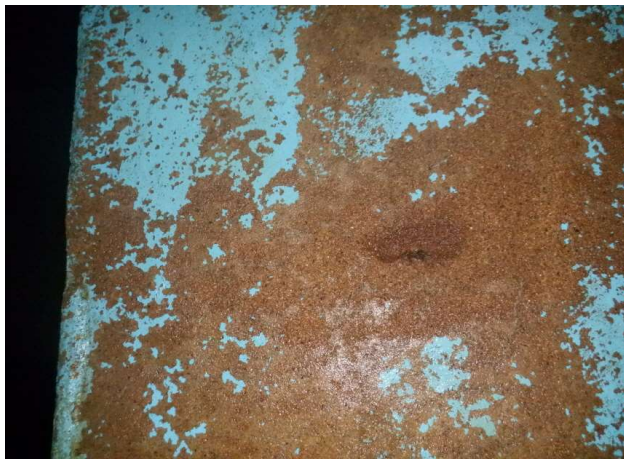
배수지2지 기둥 도장박리

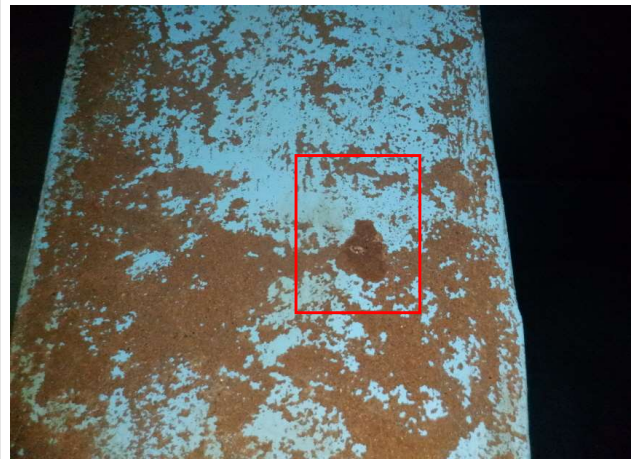
배수지2지 기둥 박락

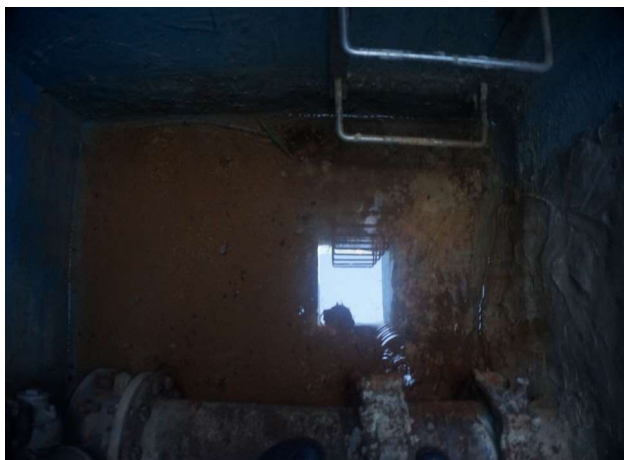
1지 유입밸브실 하부슬래브 채수

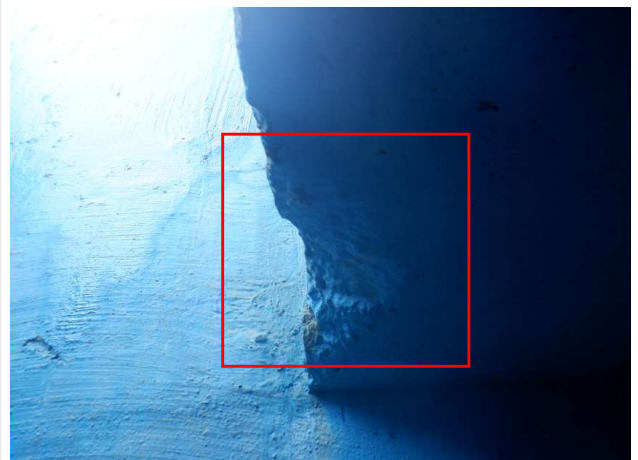
1지 유입밸브실 상부슬래브 파손

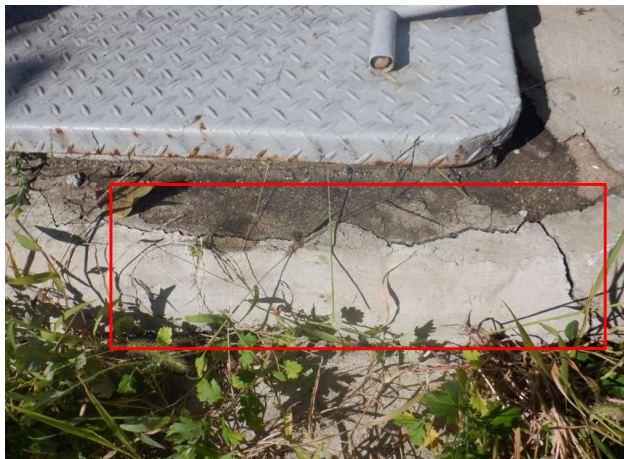
1지 유입밸브실 상부슬래브 상면 파손(모르타르)

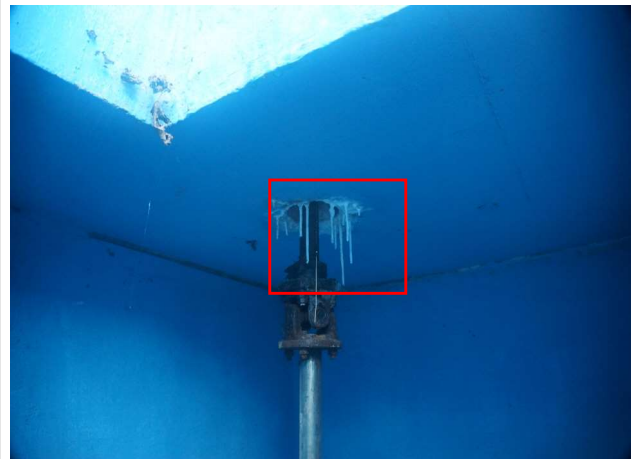
1지 유출밸브실 상부슬래브 백태

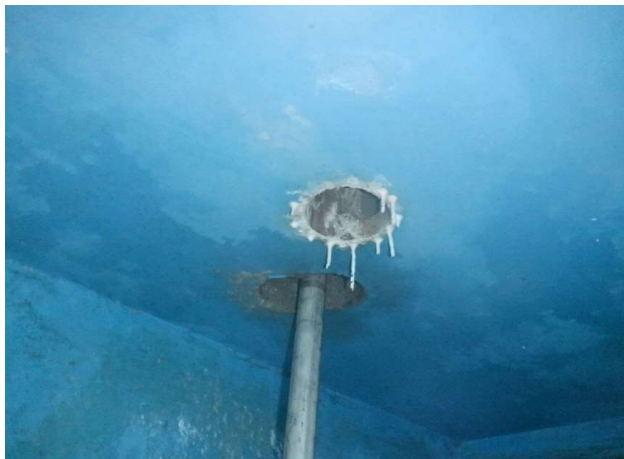
2지 유입밸브실 상부슬래브 백태

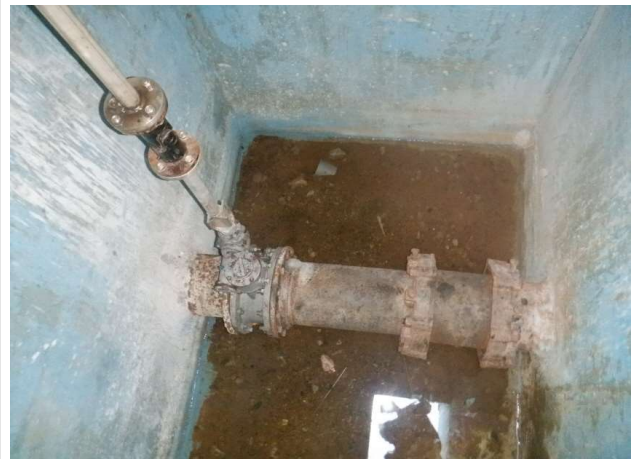
2지 유입밸브실 하부슬래브 채수

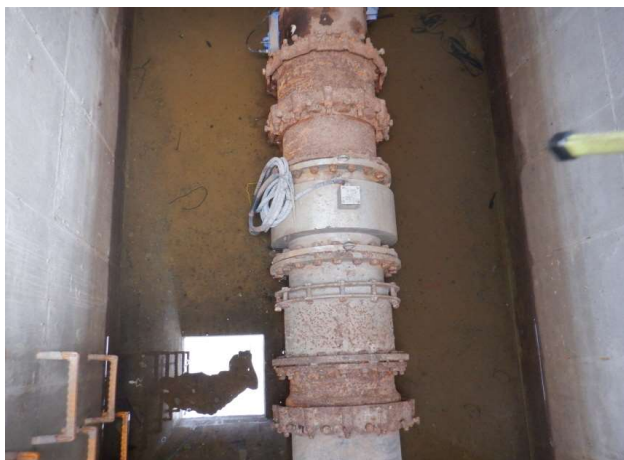
유입유량계실 하부슬래브 채수

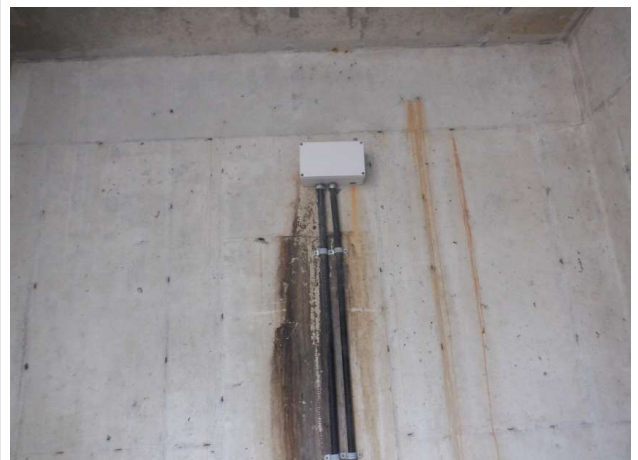
유출유량계실 벽체 누수흔적

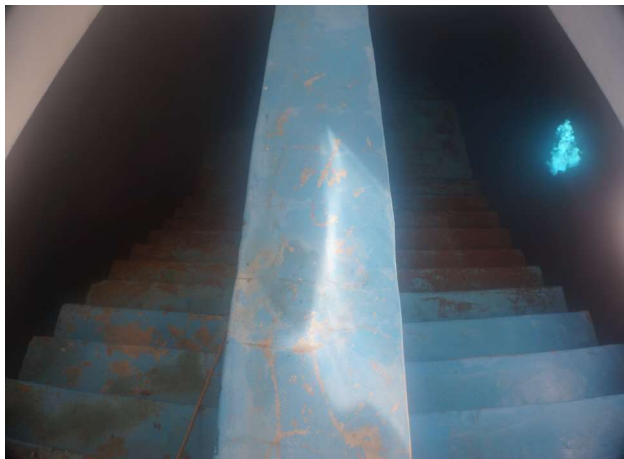
계단실 내부 하부슬래브 망상균열[모르타르]

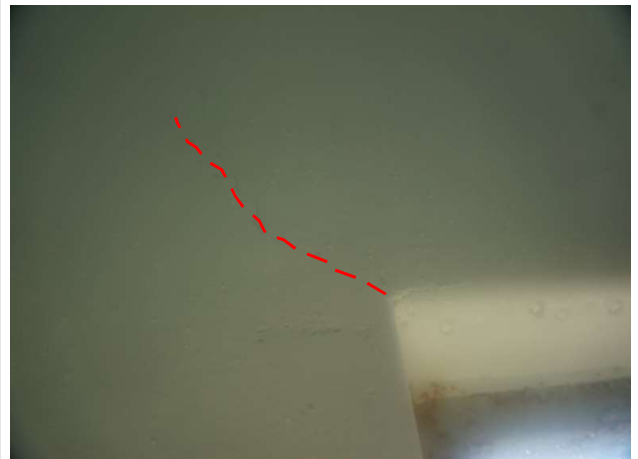
계단실 내부 벽체 균열(0.3mm미만)

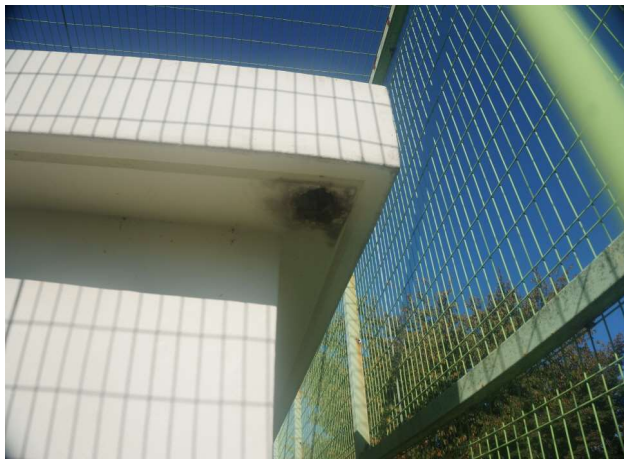
계단실 외부 배수구 설치불량

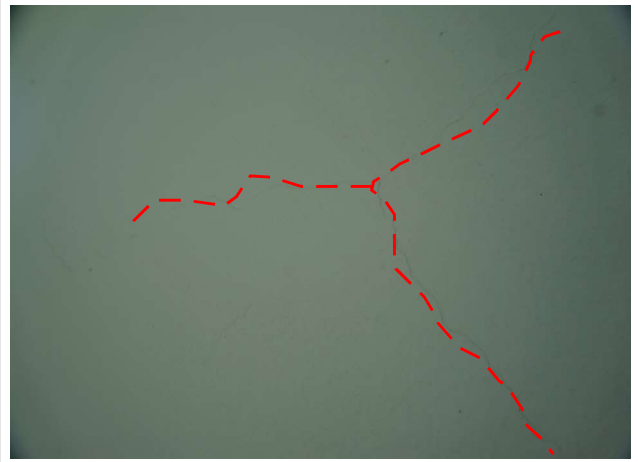
계단실 외부 벽체 망상균열[모르타르]

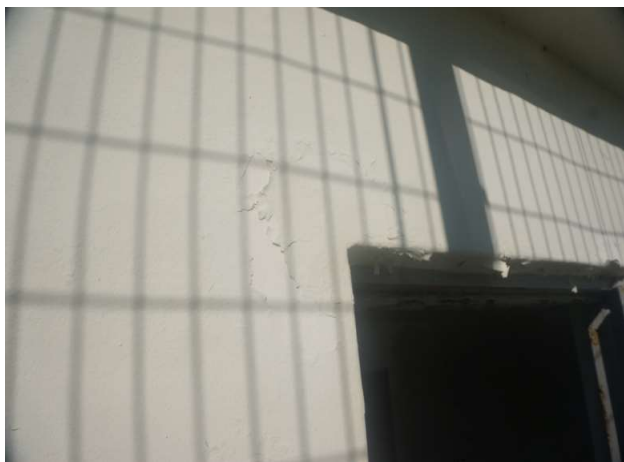
계단실 외부 벽체 도장박락

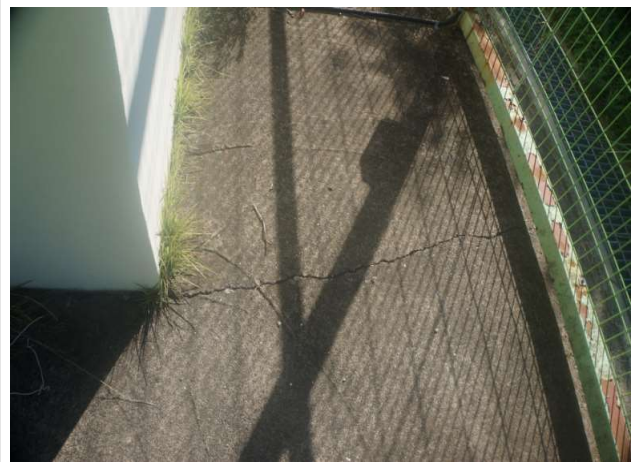
계단실 외부 바닥 균열(0.3mm이상)

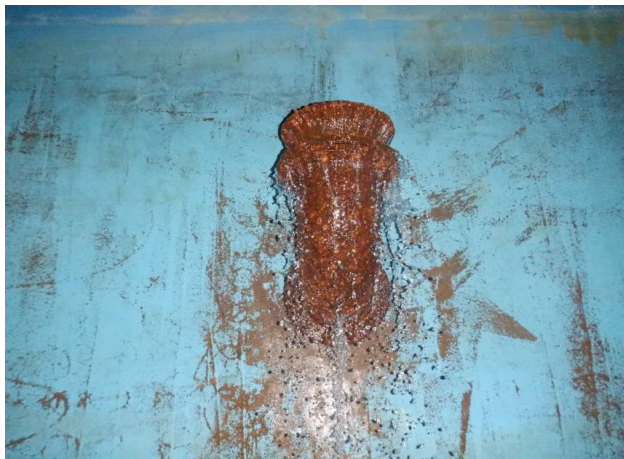
배수지 1지 유입배관 관부식/차수불량

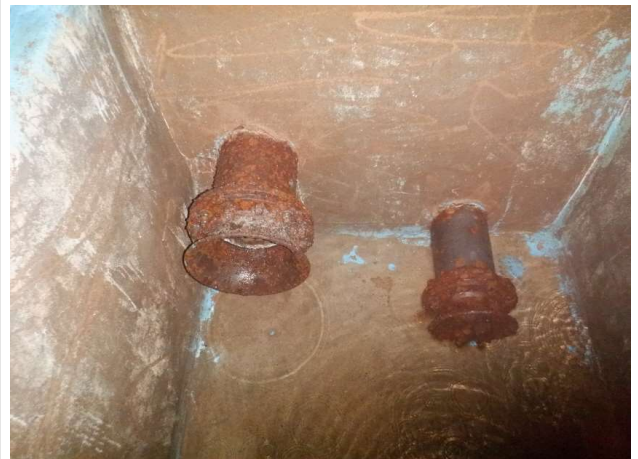
배수지 1지 유출배관 관부식

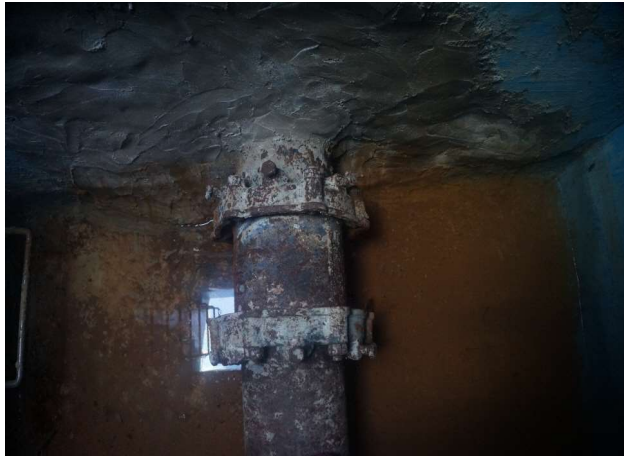
1지 유입밸브실 관부식

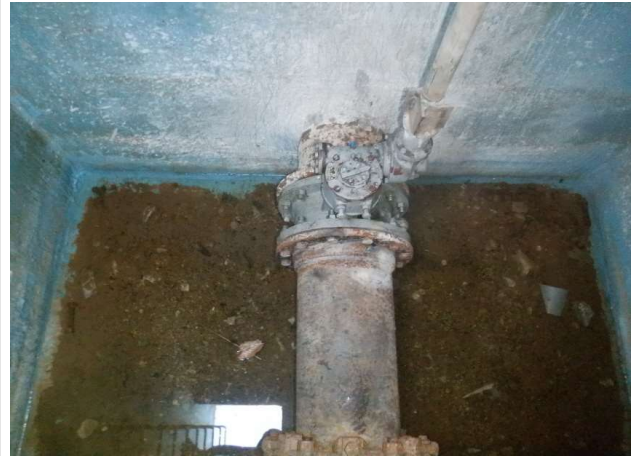
1지 유출밸브실 관부식

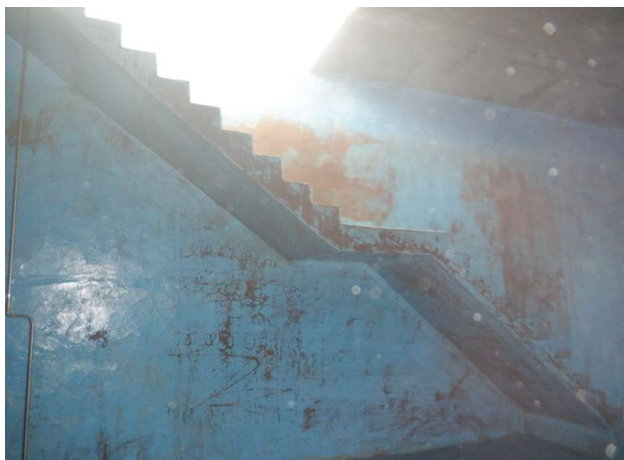
배수지 내부 안전난간 미설치

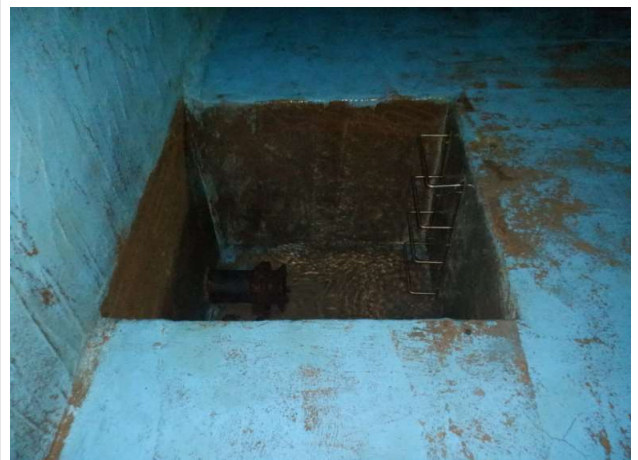
항내 집수정 진입 사다리 상태양호

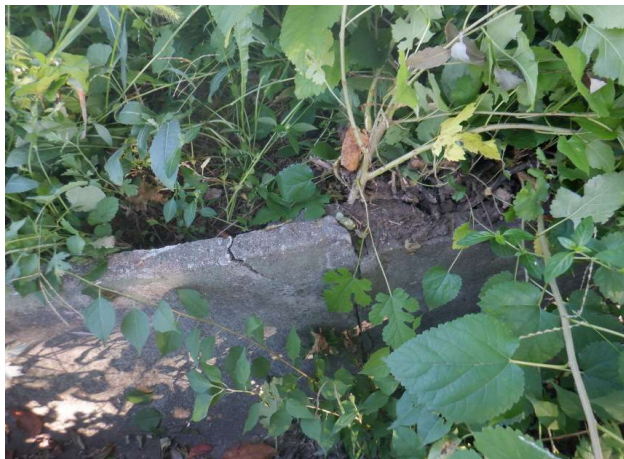
배수로 파손

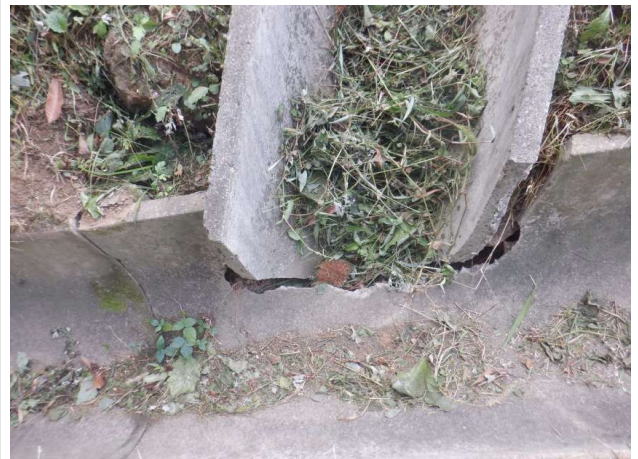
배수로 파손

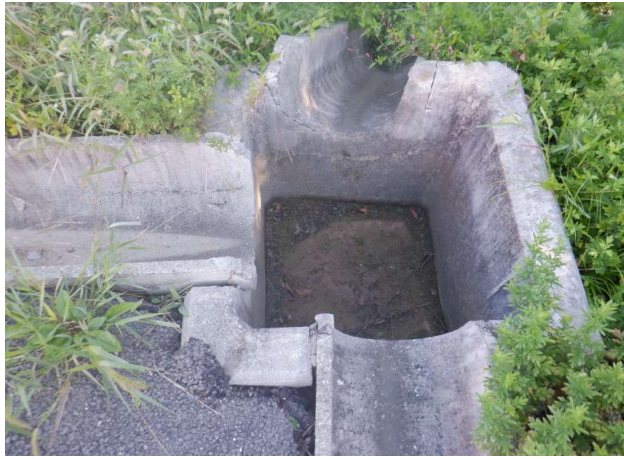
배수로 스틸그레이팅 미설치

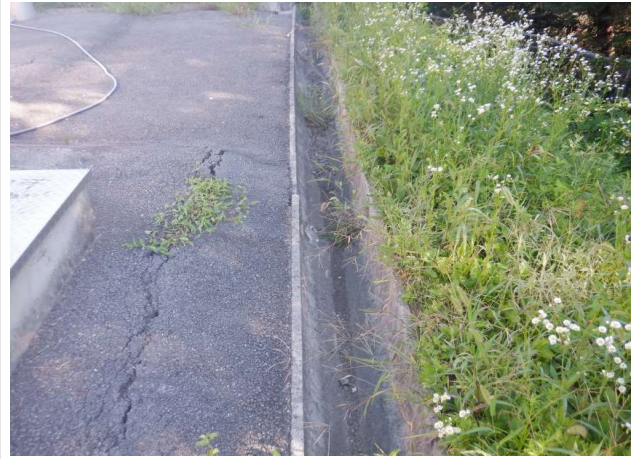
장내 포장균열

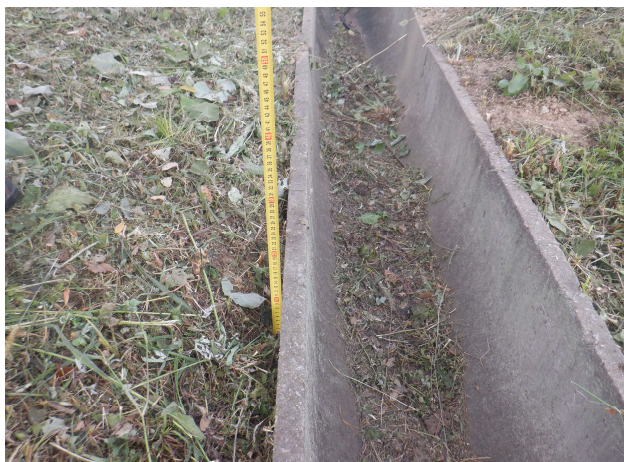
사면 토사유실

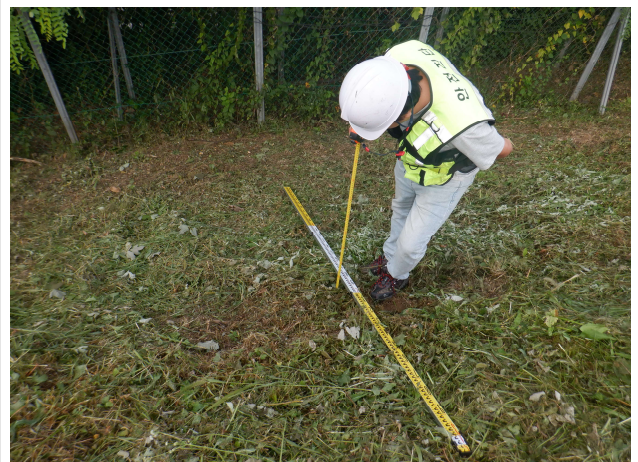
사면 침식
