# 통합운영가압장

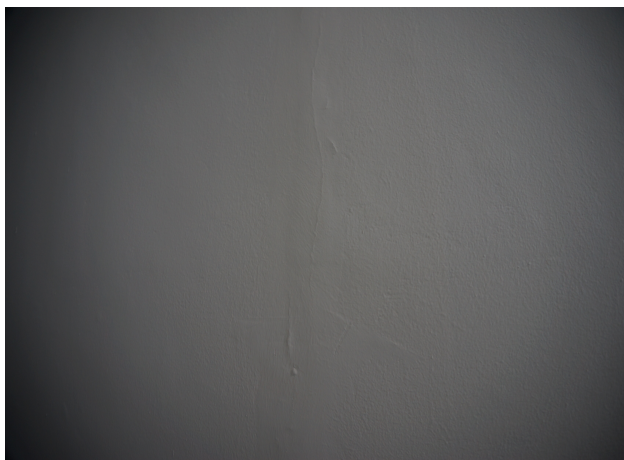
펌프실 지하1층 벽체 균열 부 누수

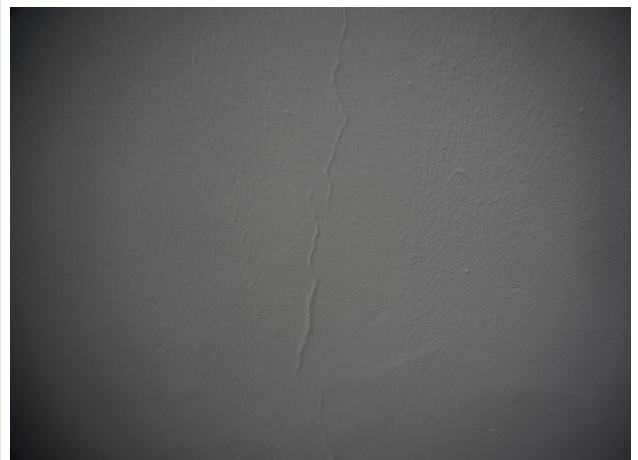
펌프실 지하1층 벽체 균열(0.3mm미만)

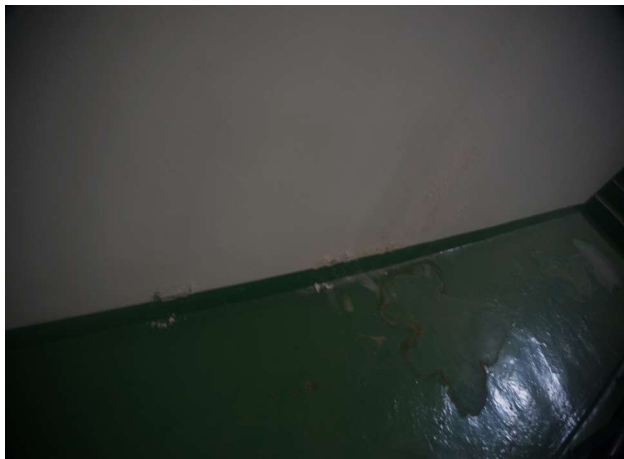
펌프실 지하1층 벽체 도장박리, 박락

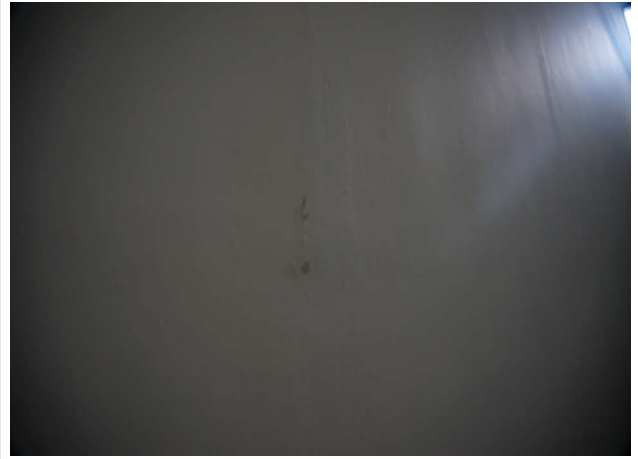
지하1층 펌프실 벽체 도장박리

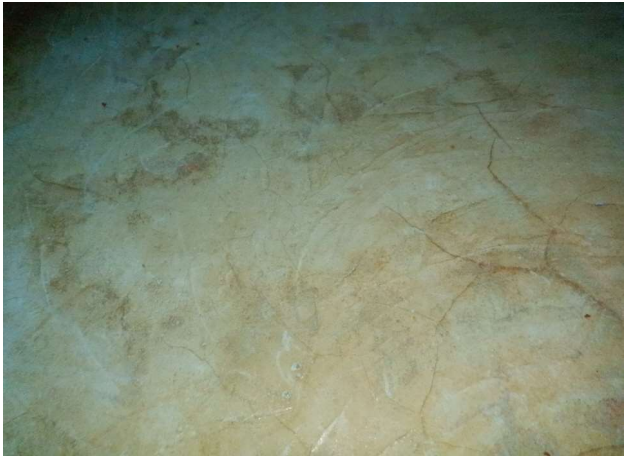
| 흡수정 1지 하부슬래브 망상균열 | 흡수정 1지 벽체 균열(0.3mm미만) |

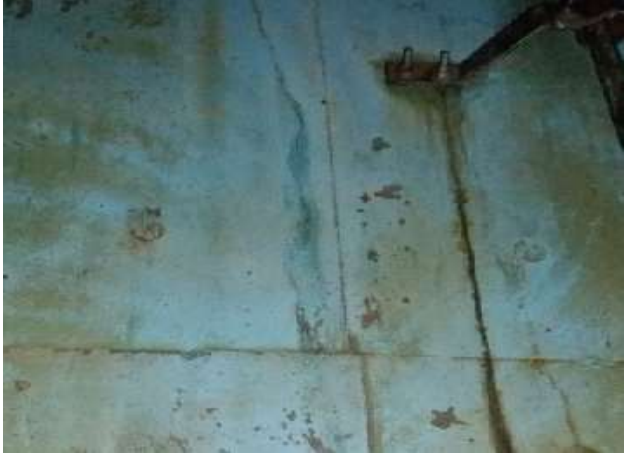
| 흡수정 1지 벽체 균열(0.3mm이상) | 흡수정 1지 계단하면 철근노출 |

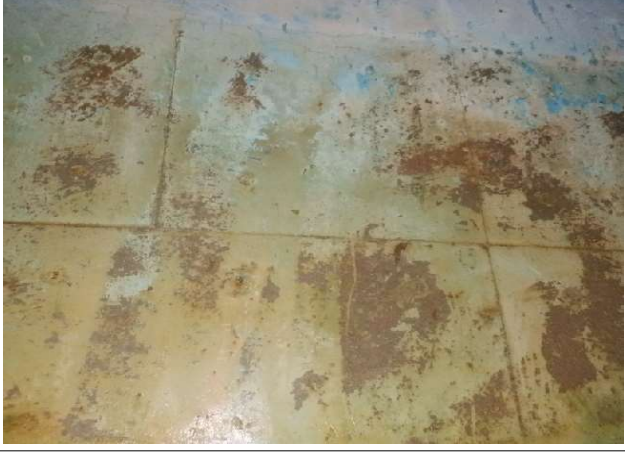
| 흡수정 1지 벽체 도장 박리, 박락 | 흡수정 1지 벽체 망상균열 |

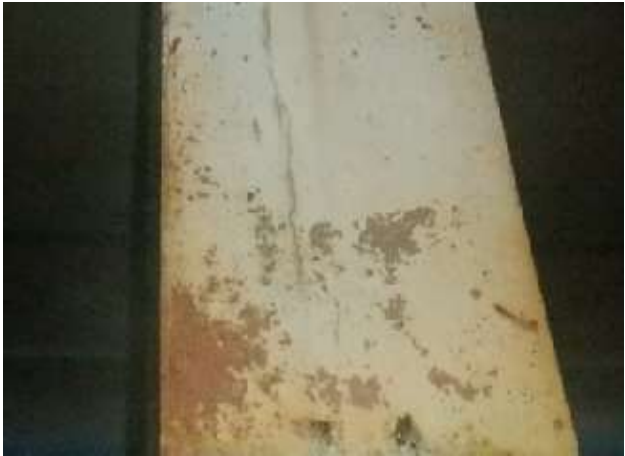
| <p>흡수정 1지 기둥 균열(0.3mm미만)</p> | <p>흡수정 1지 기둥 도장박리, 박락</p> |

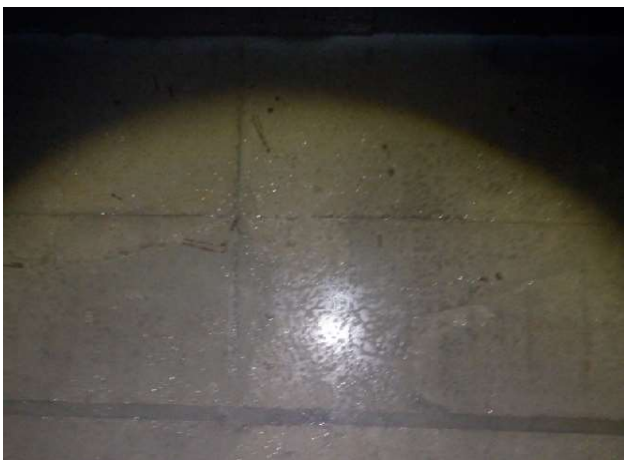
| <p>흡수정 2지 상부슬래브 녹</p> | <p>흡수정 2지 상부슬래브 백태</p> |

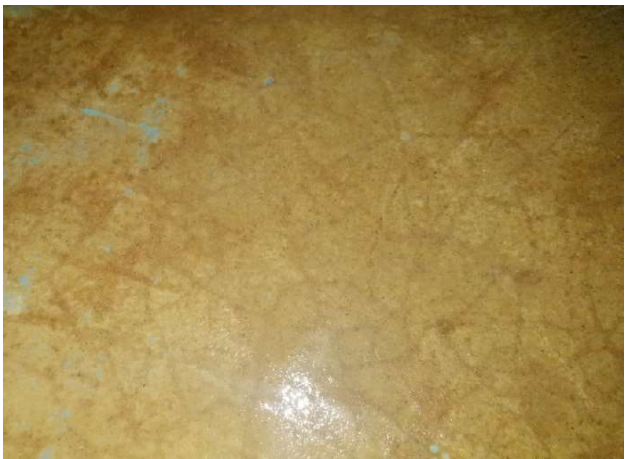
| <p>흡수정 2지 하부슬래브 망상균열</p> | <p>흡수정 2지 하부슬래브 균열(0.3mm이상)</p> |

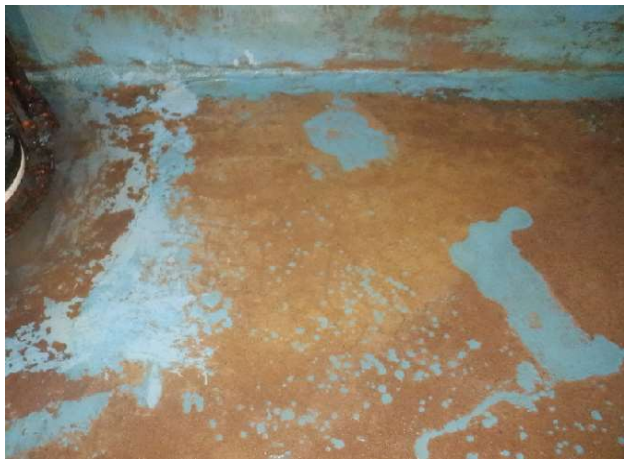
흡수정 2지 하부슬래브 도장박리, 박락

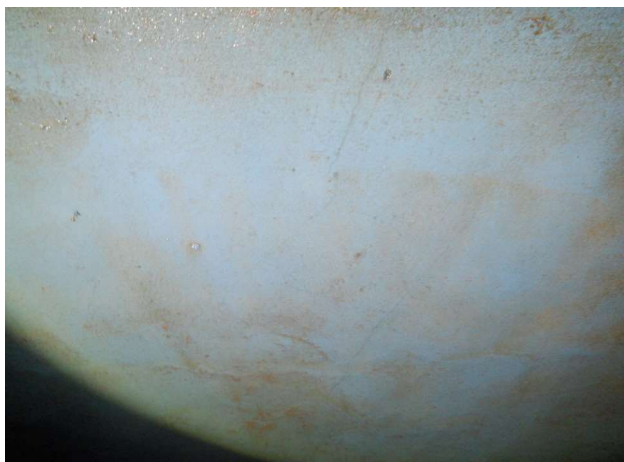
흡수정 2지 벽체 망상균열

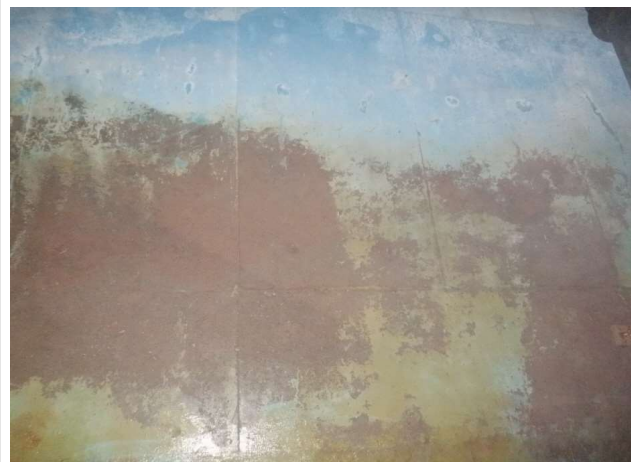
흡수정 2지 벽체 도장박리, 박락

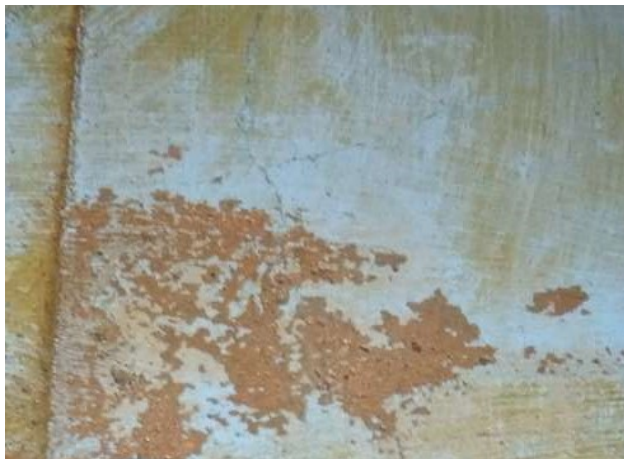
흡수정 2지 벽체 균열(0.3mm미만)

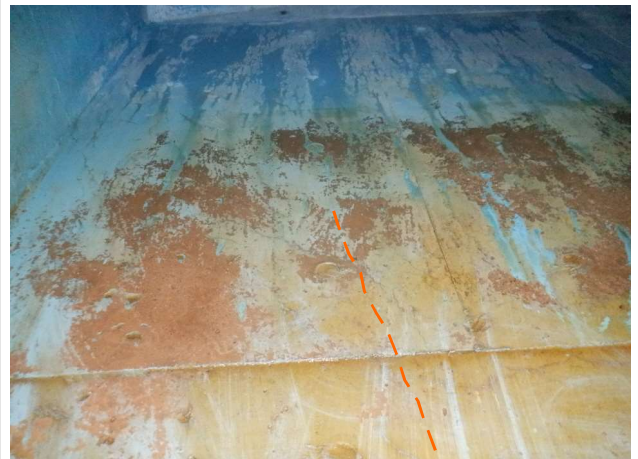
흡수정 2지 벽체 균열(0.3mm이상)

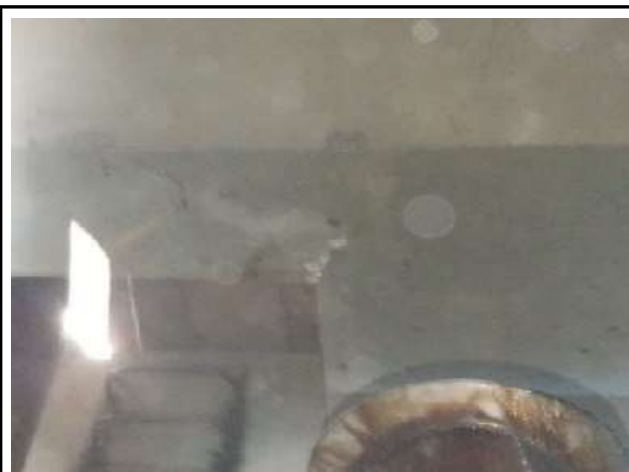
| <p>집수정 상부슬래브 균열, 백태</p> | <p>집수정 바닥슬래브 도장박리, 박락</p> |

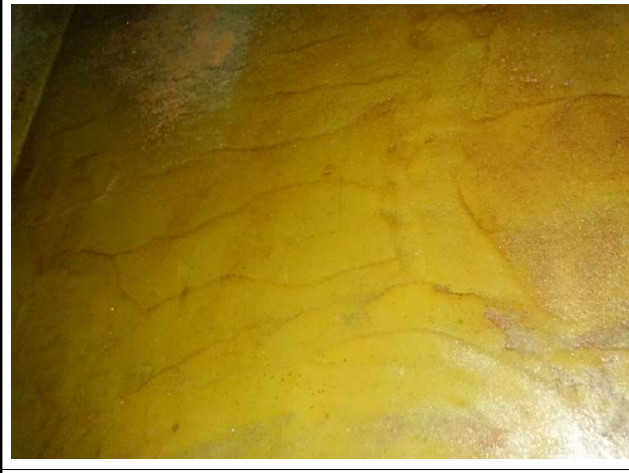
| <p>집수정 벽체 망상균열</p> | <p>집수정 벽체 도장박리</p> |

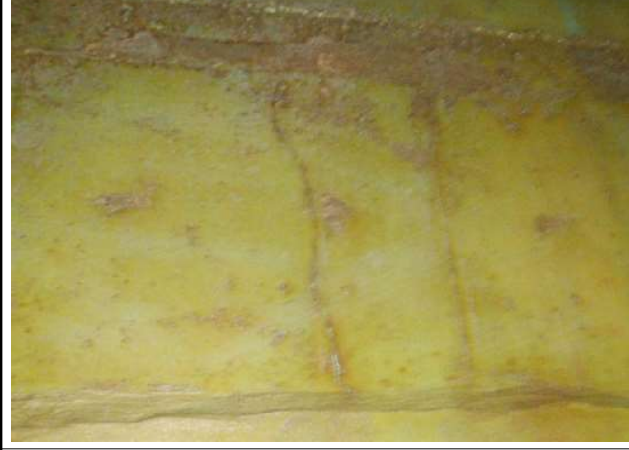
| <p>집수정 벽체 균열(0.3mm이상)</p> | <p>집수정 벽체 균열(0.3mm이상)</p> |

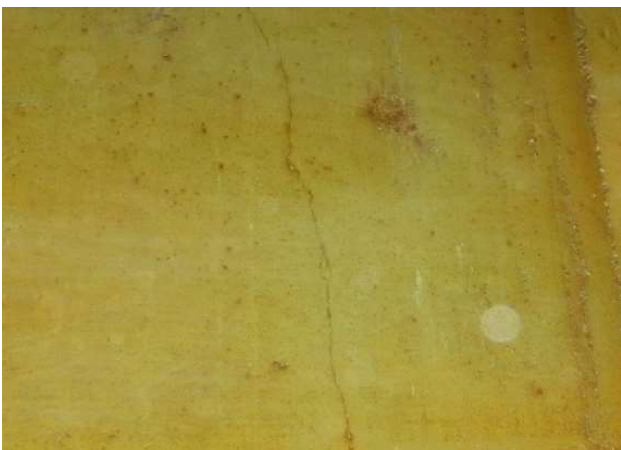
| 집수정 벽체 균열 부 백태 | 집수정 벽체 균열(0.3mm이상) |

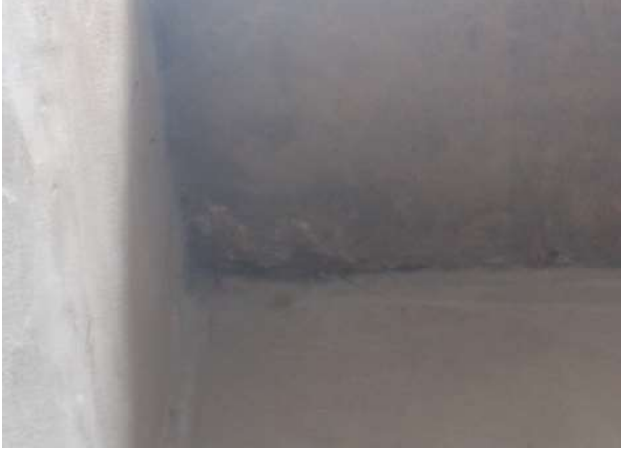
| 유입밸브실 1지 상부슬래브 백태 | 유입밸브실 1지 상부슬래브 재료분리 |

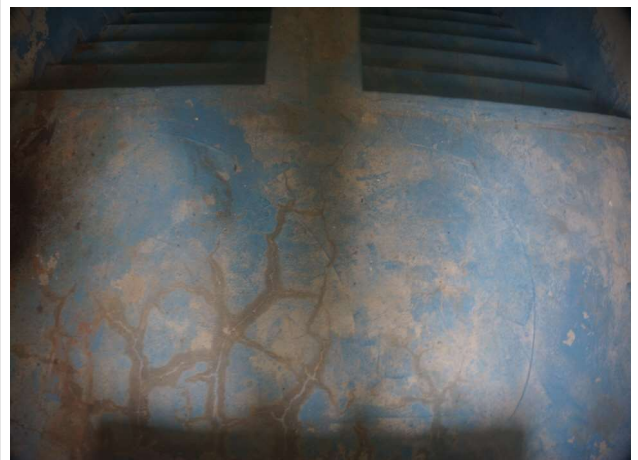
계단실 내부 바닥슬래브 망상균열

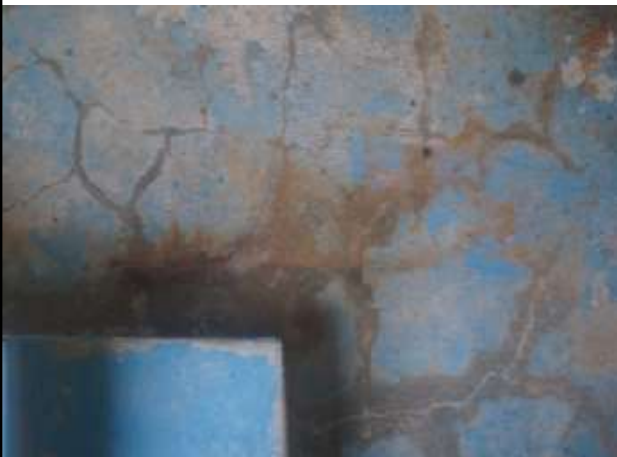
계단실 내부 바닥슬래브 도장박리, 박락

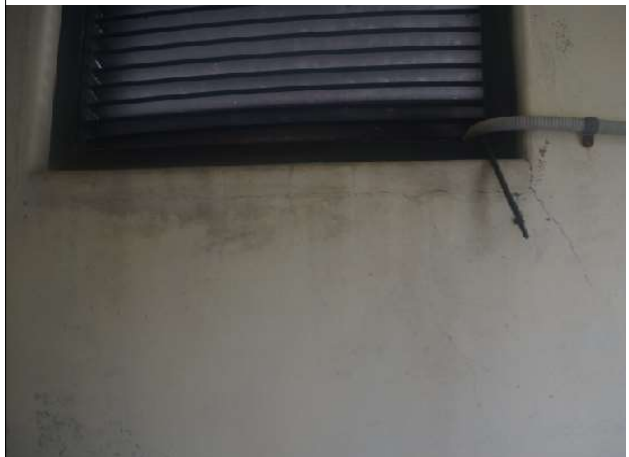
계단실 내부 벽체 모르타르 균열(0.3mm미만)

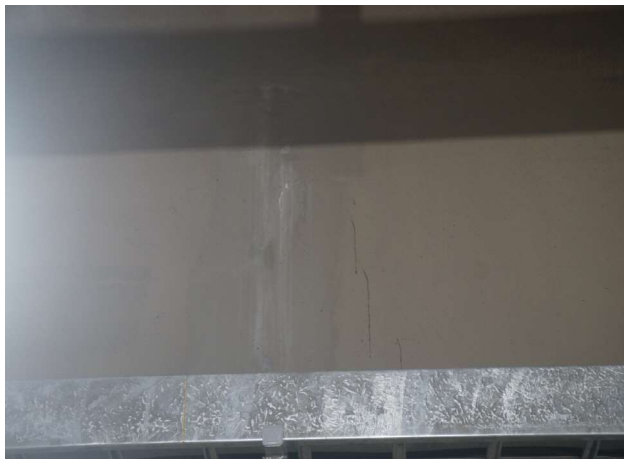
유입밸브실 내부 벽체 백태

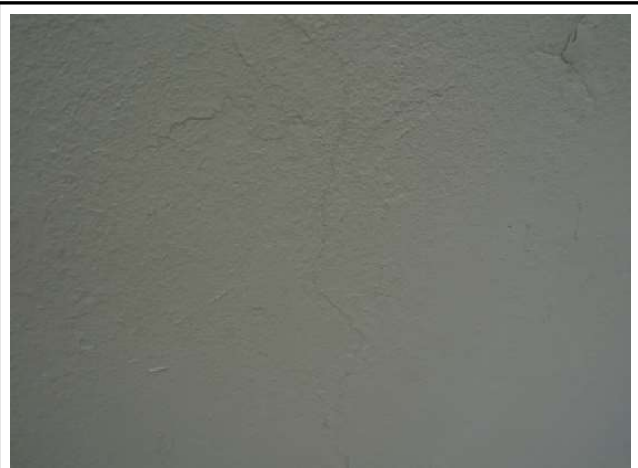
계단실 외부 벽체 균열(0.3mm미만)

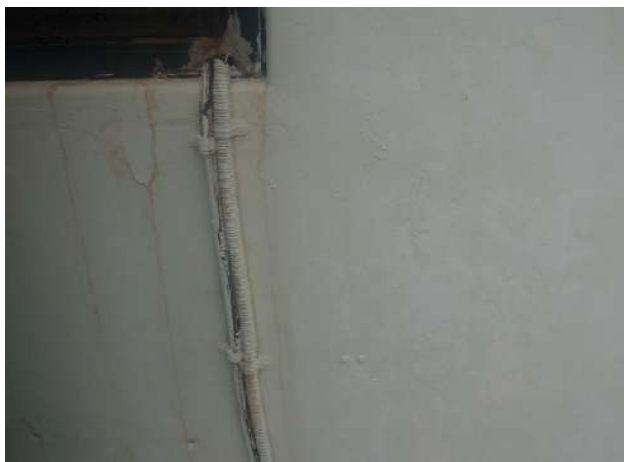
계단실 외부 벽체 도장박리

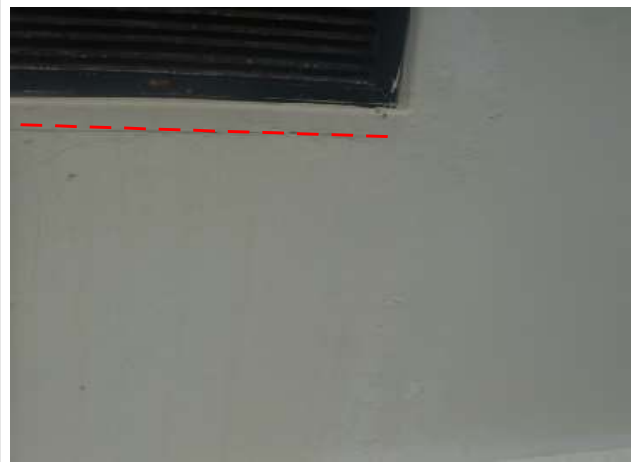
계단실 외부 벽체 균열(0.3mm이상)

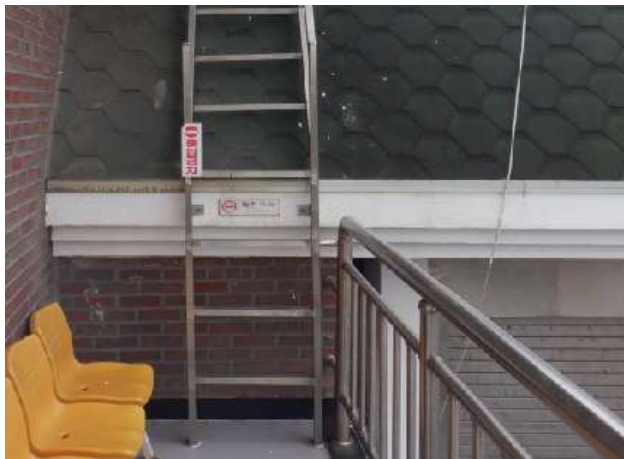
지상1층 펌프실 외부 파라펫 보수 현황

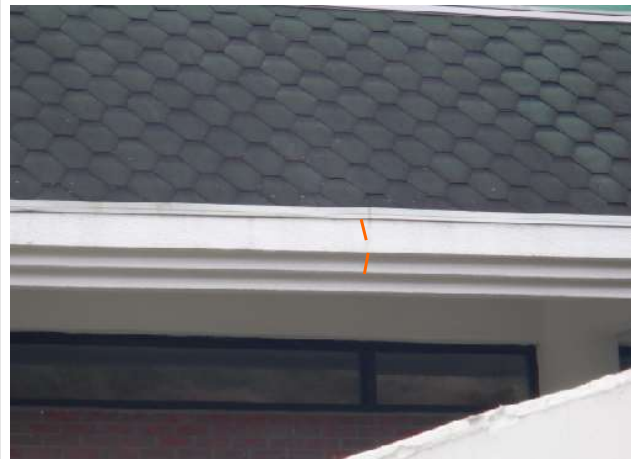
지상1층 펌프실 외부 파라펫 균열(0.3mm미만)

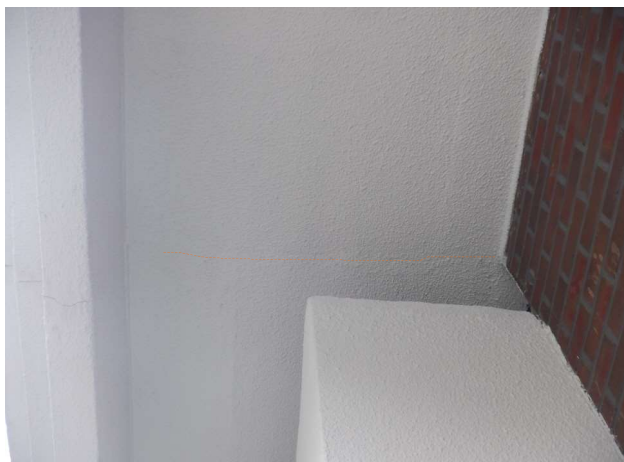
건축물 외부 처마 하면 슬래브 균열(0.3mm미만)

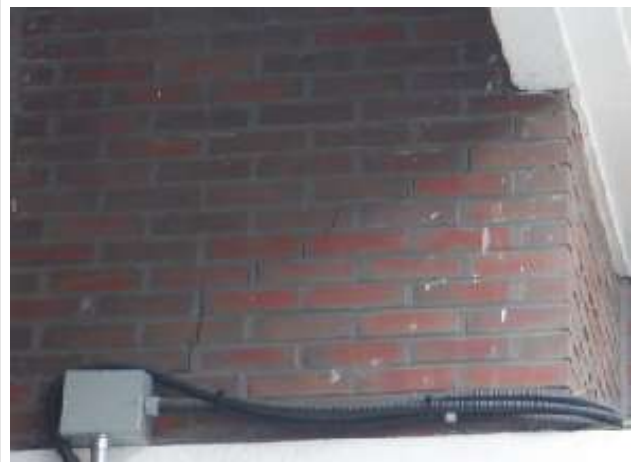
건축물 외부 벽체 치장벽돌 줄눈 균열

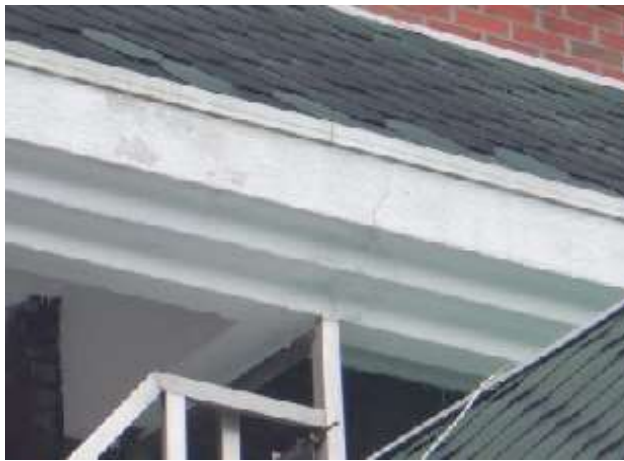
건축물 외부 파라펫 균열(0.3mm미만)

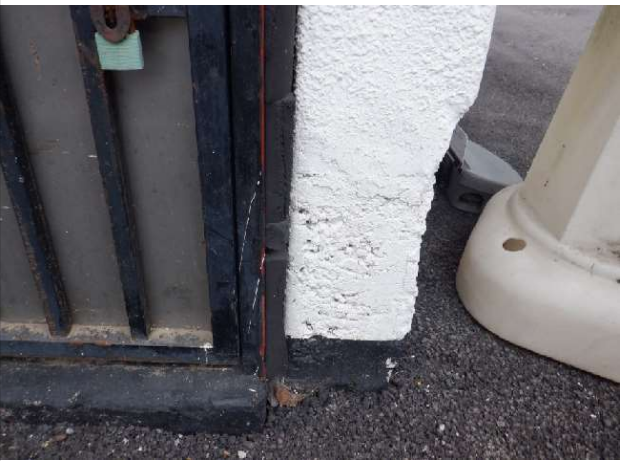
건축물 외부 벽체 재료분리

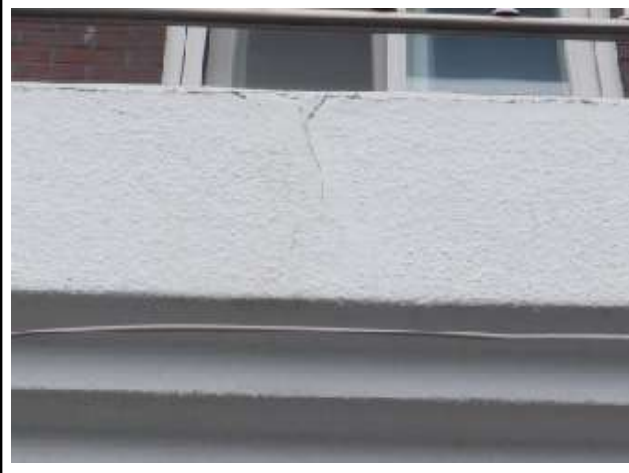
| <p>건축물 외부 파라펫 균열(0.3mm이상)</p> | <p>건축물 지상1층 내부 벽체 균열(0.3mm미만)</p> |

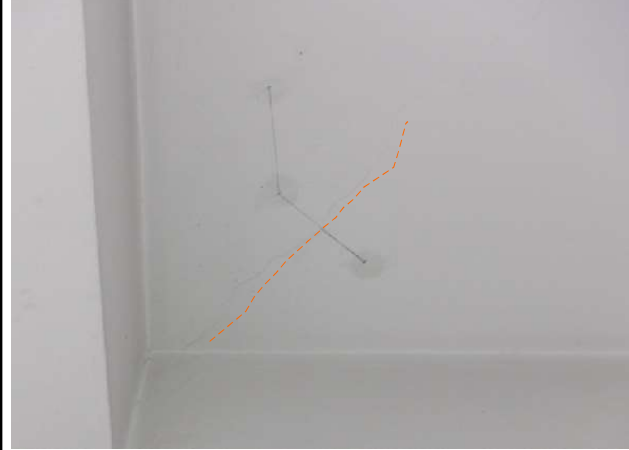
| <p>건축물 지상1층 내부 천장슬래브 균열(0.3mm미만)</p> | <p>건축물 지상1층 내부 보 균열(0.3mm미만)</p> |

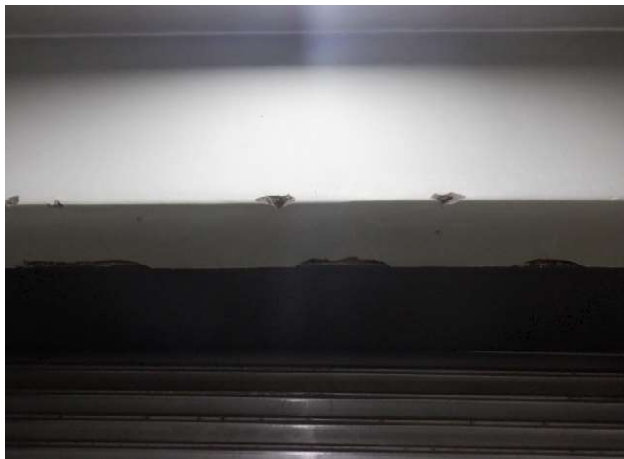
건축물 지상1층 내부 기타부재 물탈박리, 박락

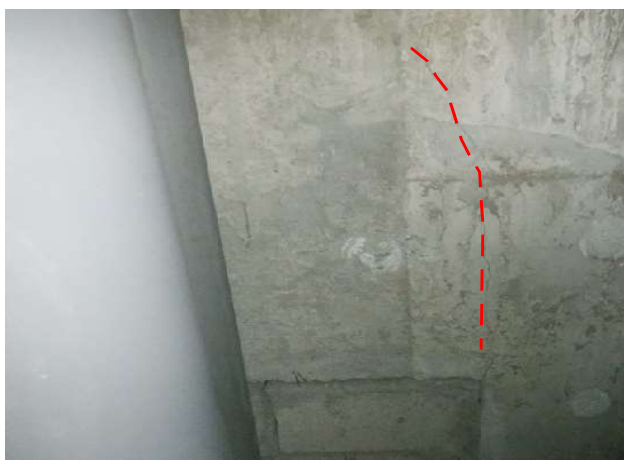
건축물 지상2층 보 균열(0.3mm이상)

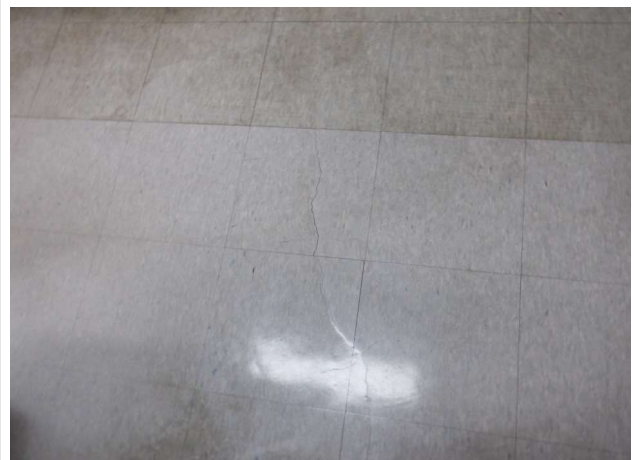
건축물 지상2층 바닥마감재 균열

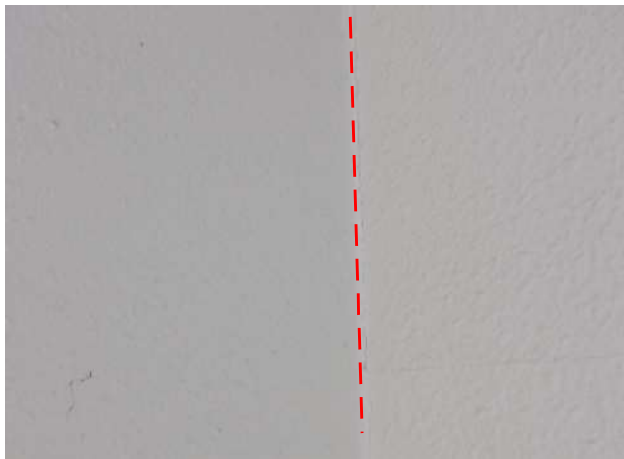
건축물 지상2층 벽체 이질재이격

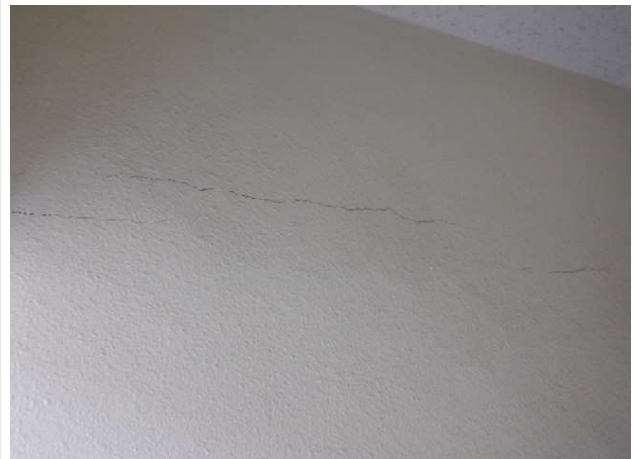
건축물 지상2층 벽체 비내력 벽체 균열(0.3mm이상)

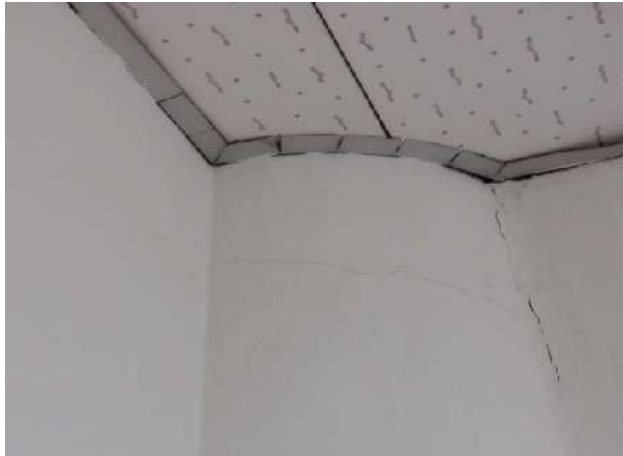
건축물 옥탑층 기둥 몰탈마감 균열(0.3mm미만)

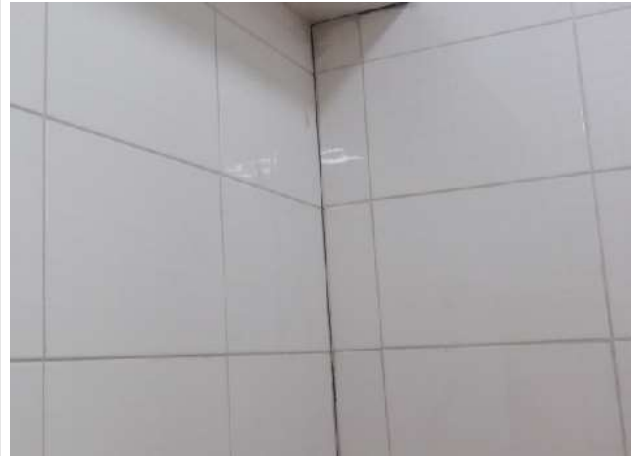
건축물 옥탑층 타일마감 이격

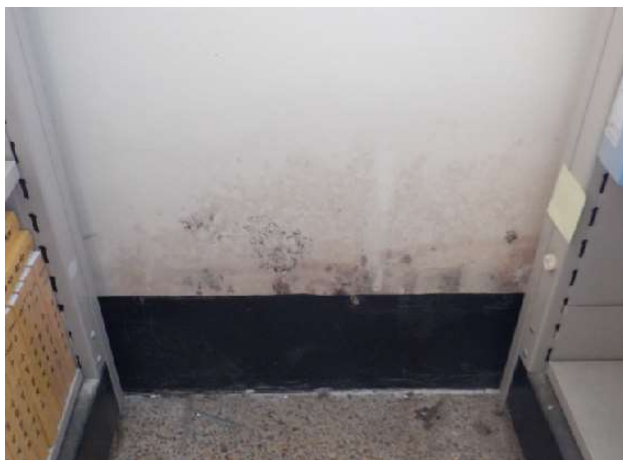
건축물 옥탑층 벽체 누수흔적[몰탈 마감부]

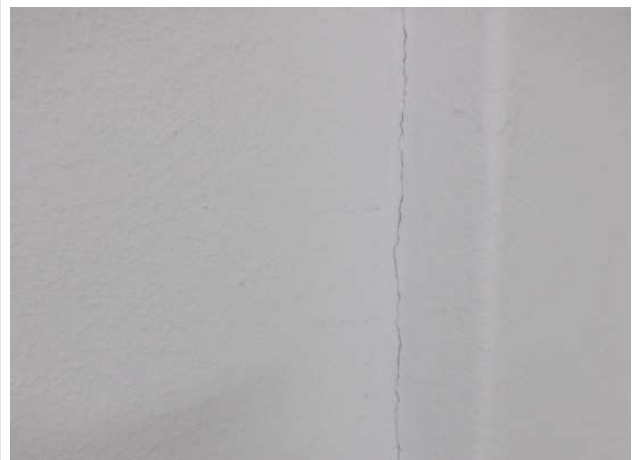
건축물 옥탑층 벽체 이질재 접합부 이격

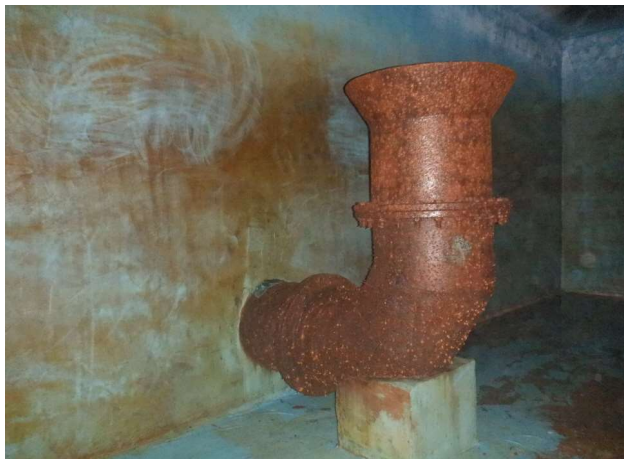
흡수조 1지 관부식

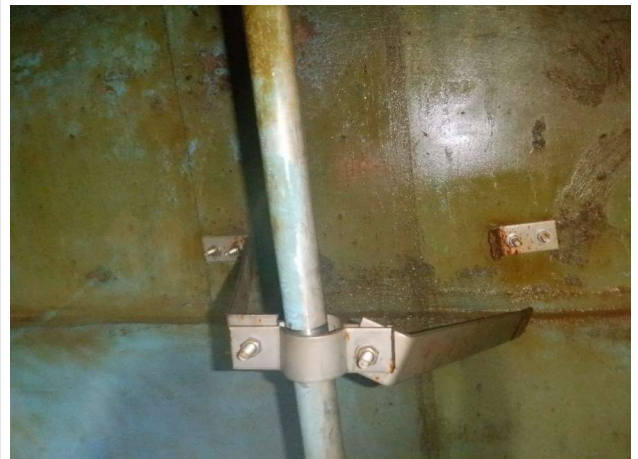
흡수조 1지 스펀들 지지대 파손

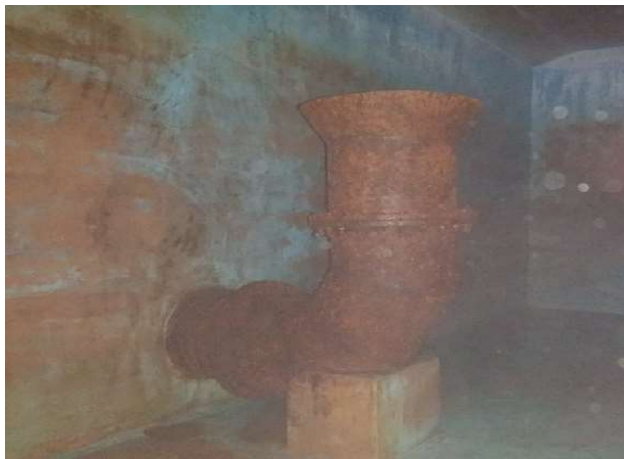
흡수조 2지 관부식

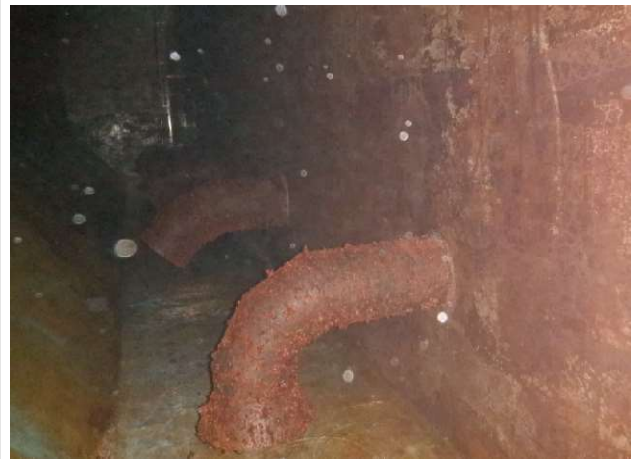
집수정 관부식

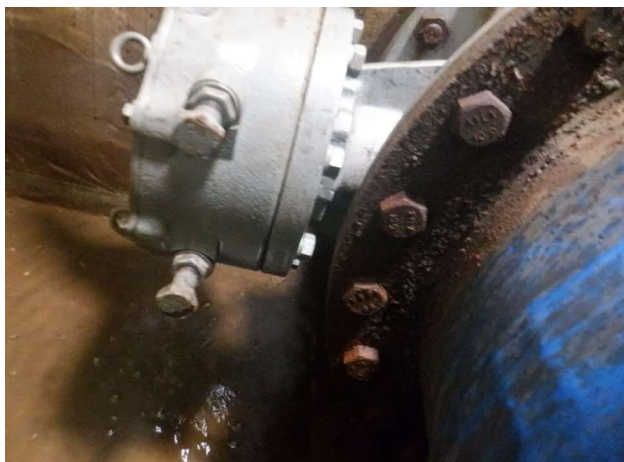
유입밸브실 1지 밸브누수

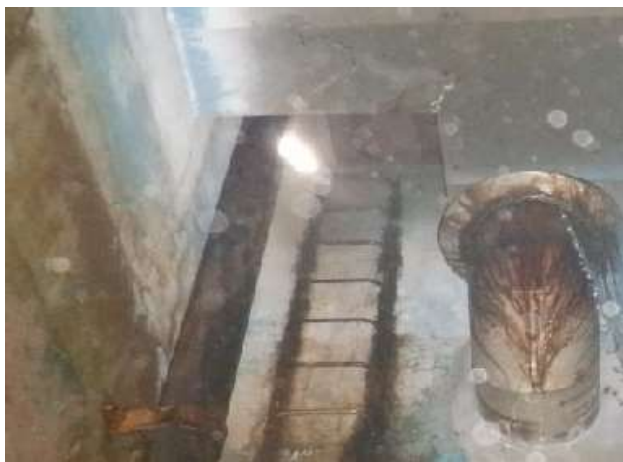
집수정 사다리 부식 및 파손

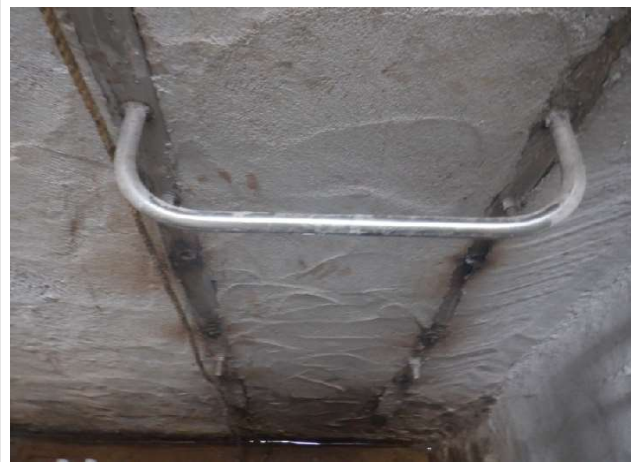
1호지 유입밸브실 사다리 길이부족

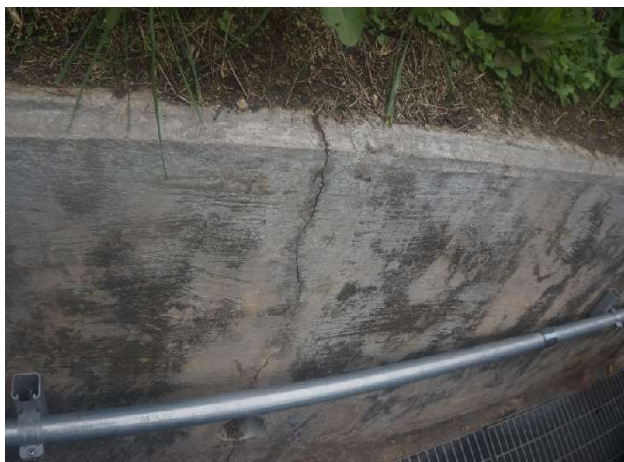
옹벽 균열(0.3mm이상)
