# 향남도이배수지

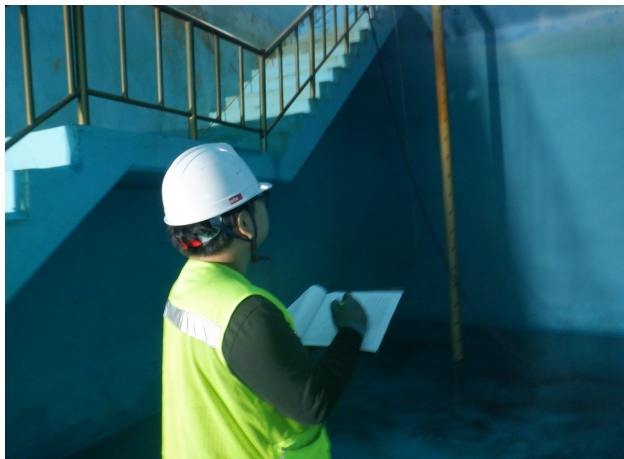
배수지 외관조사

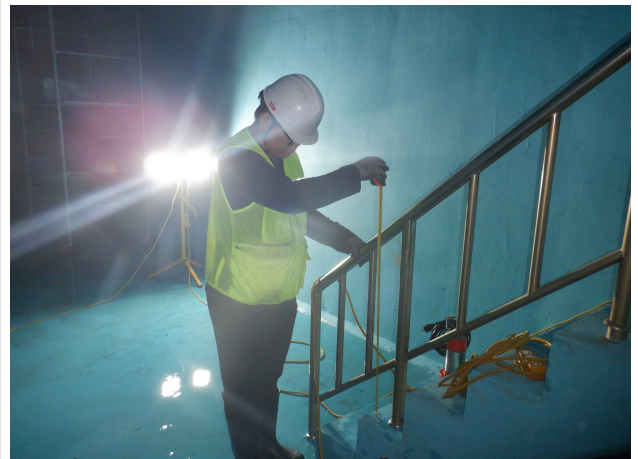
난간 제원측정

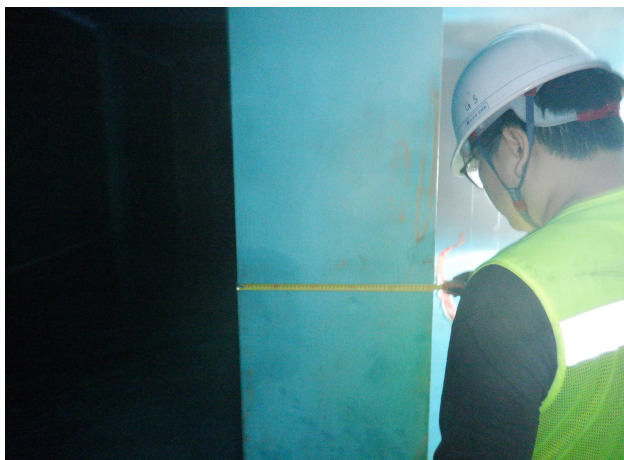
배수지 제원측정

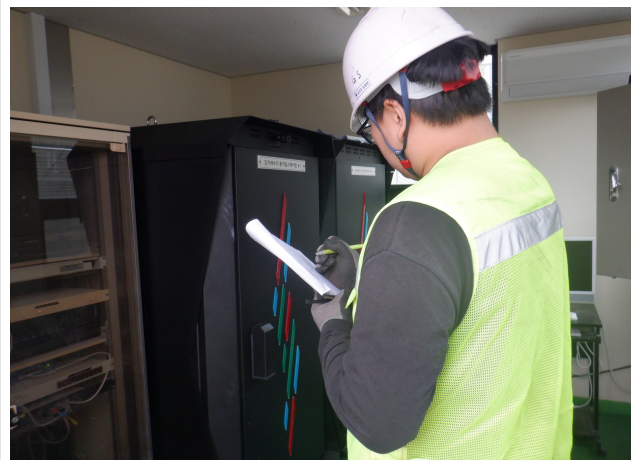
건축물 외관조사

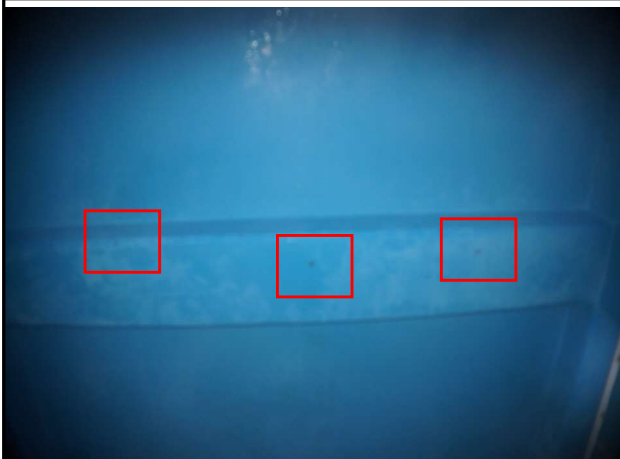
배수지1지 보 녹물(부식)

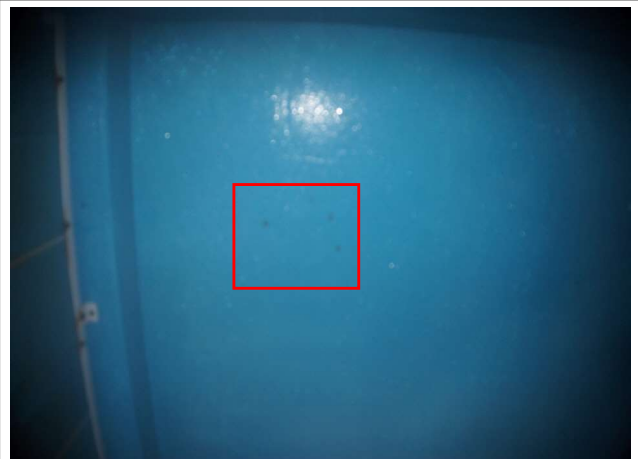
배수지1지 상부슬래브 녹물(부식)

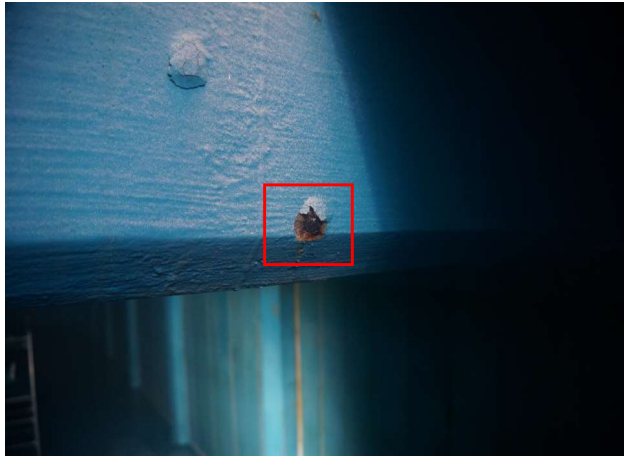
배수지1지 보 철근노출

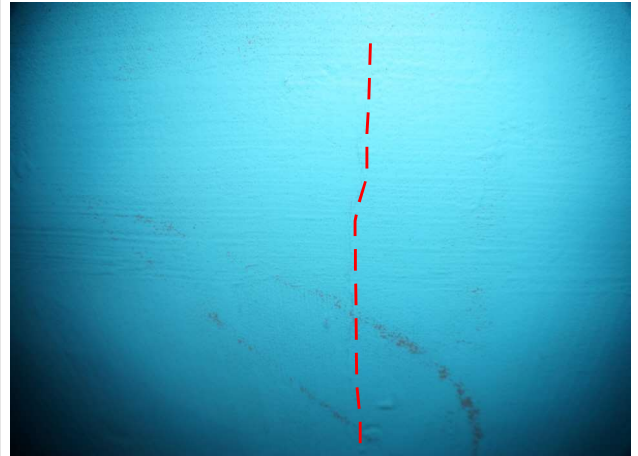
배수지1지 벽체 균열(0.3mm미만)

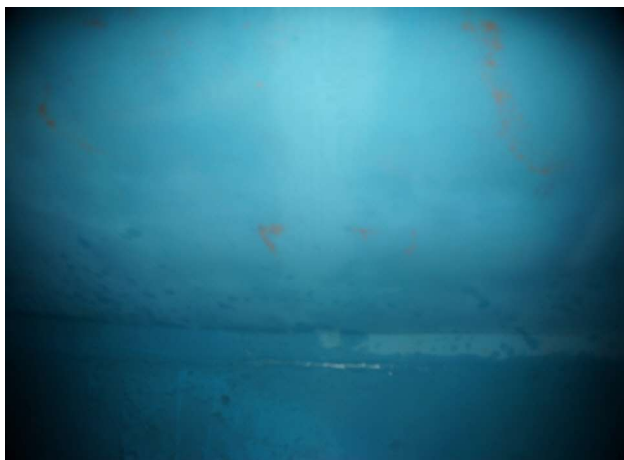
배수지1지 벽체 방수도막박리

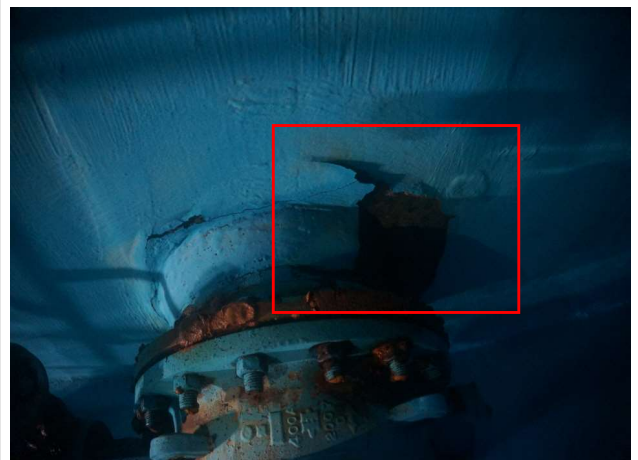
배수지1지 벽체 마감 모르타르 탈락

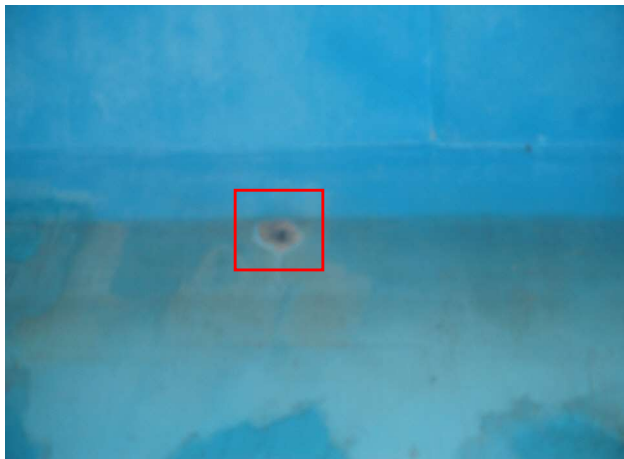
배수지1지 벽체 철근노출

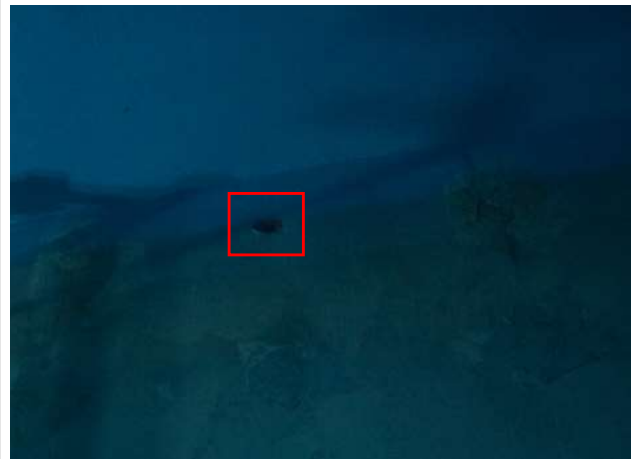
배수지1지 벽체 파손

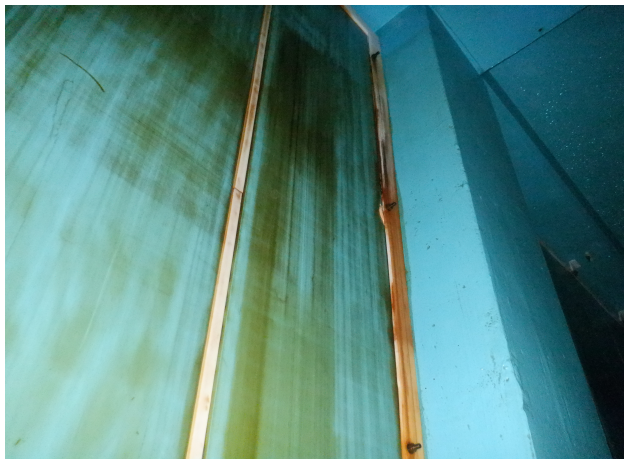
배수지1지 도류벽 녹물오염

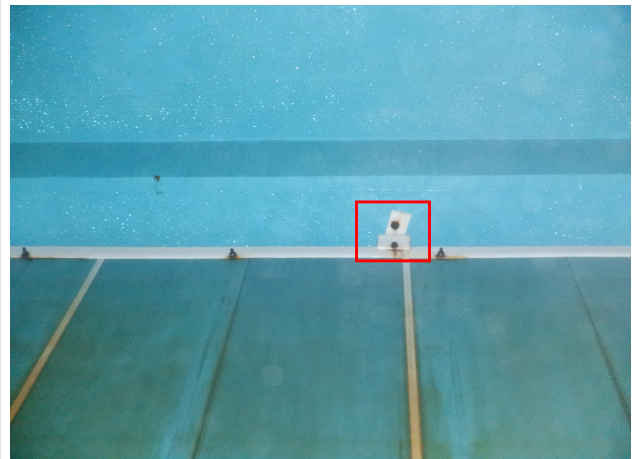
배수지1지 기둥 녹, 부식

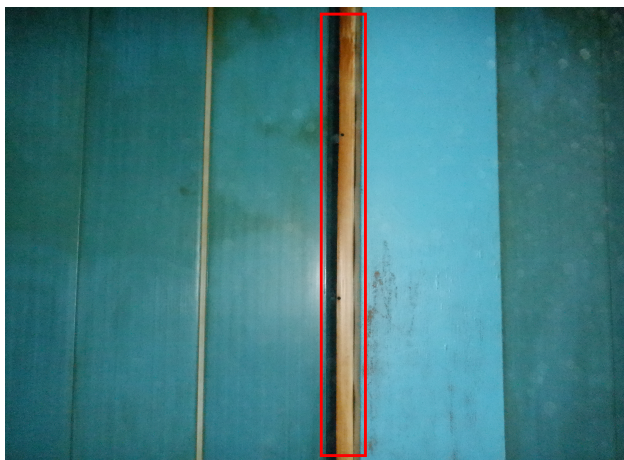
배수지1지 도류벽 마감재이격

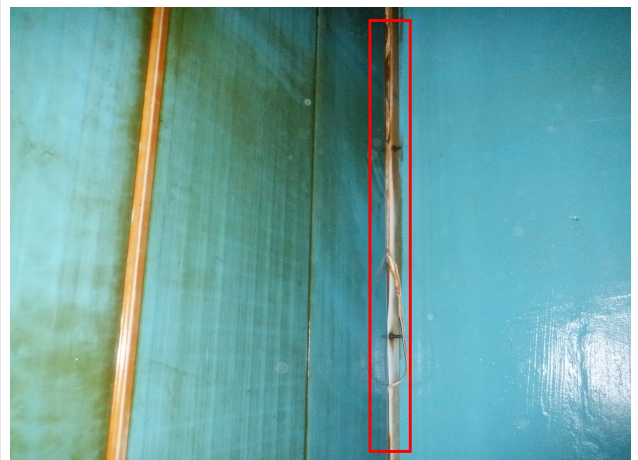
배수지1지 도류벽 마감재탈락

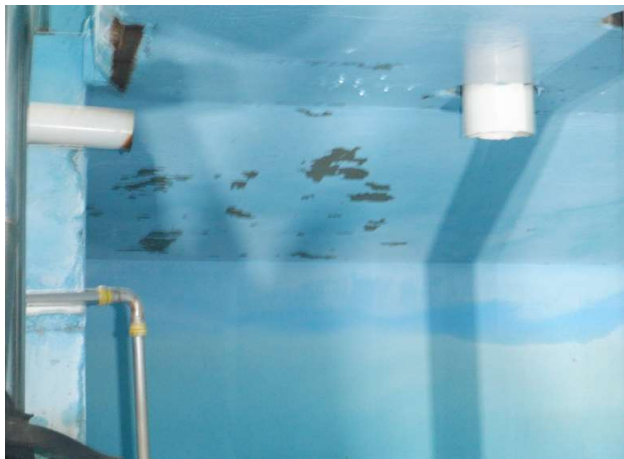
배수지2지 상부슬래브 방수도막박리

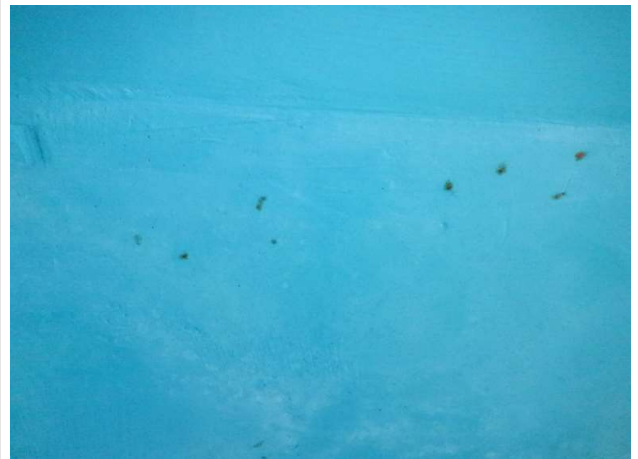
배수지2지 상부슬래브 녹물(부식)

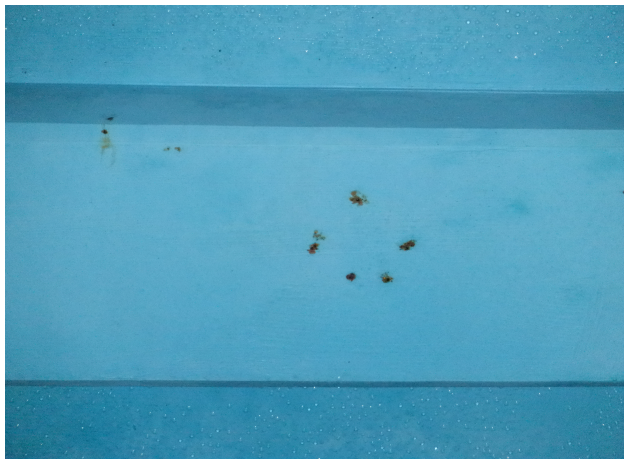
배수지2지 보 녹물(부식)

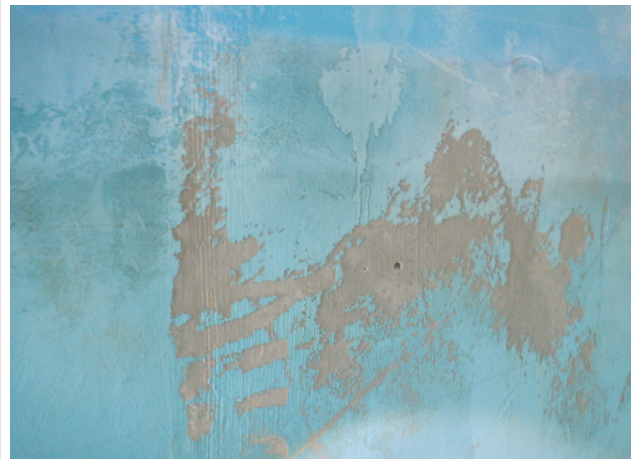
배수지2지 벽체 방수도막박리

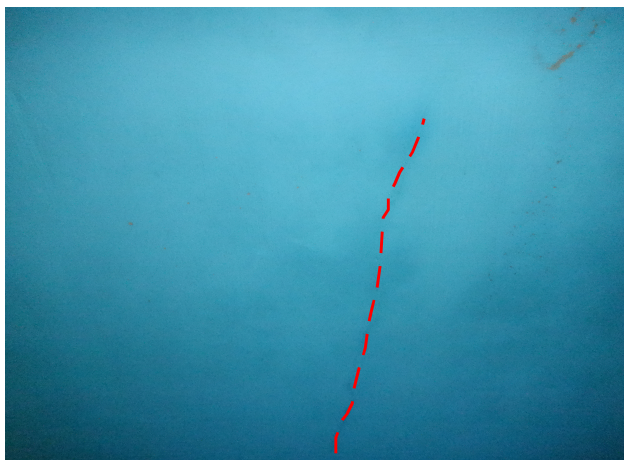
배수지2지 벽체 녹

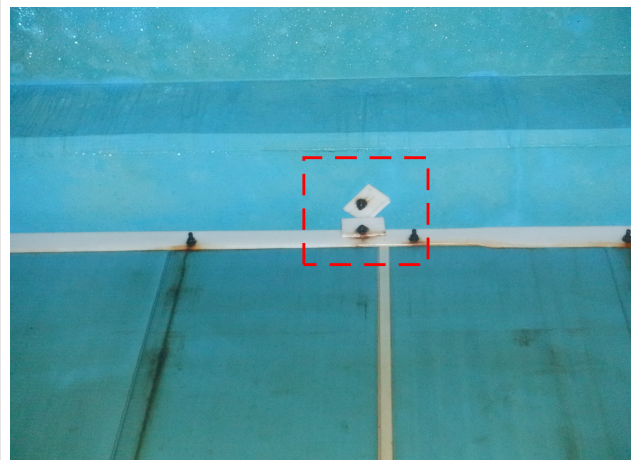
배수지2지 도류벽 브라켓 파손

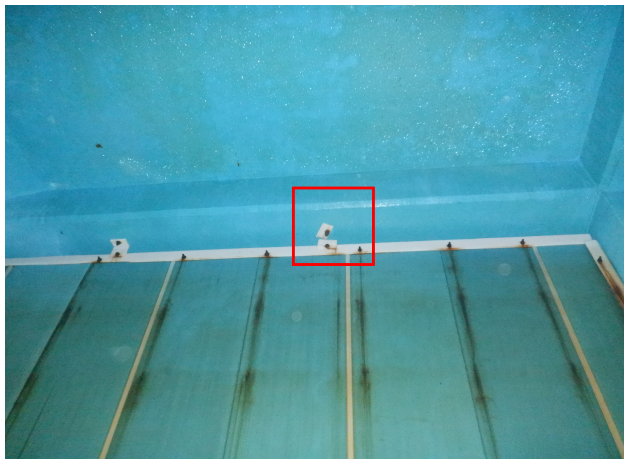
배수지2지 도류벽 브라켓 파손

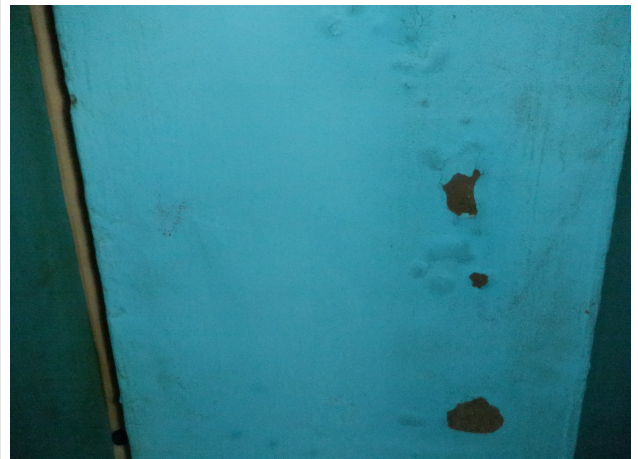
배수지2지 도류벽 고정밴드볼트이완

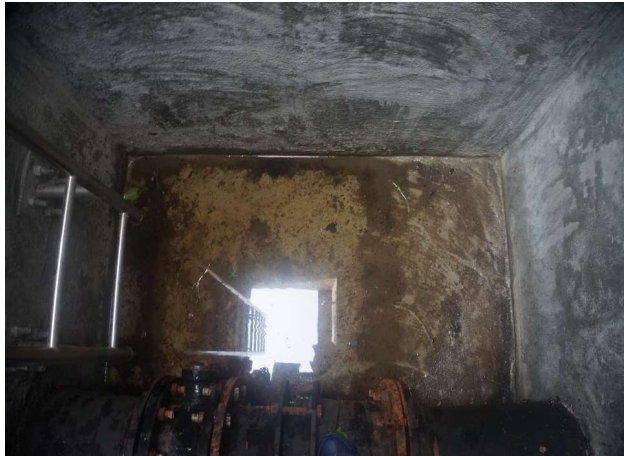
1지 유입밸브실 채수

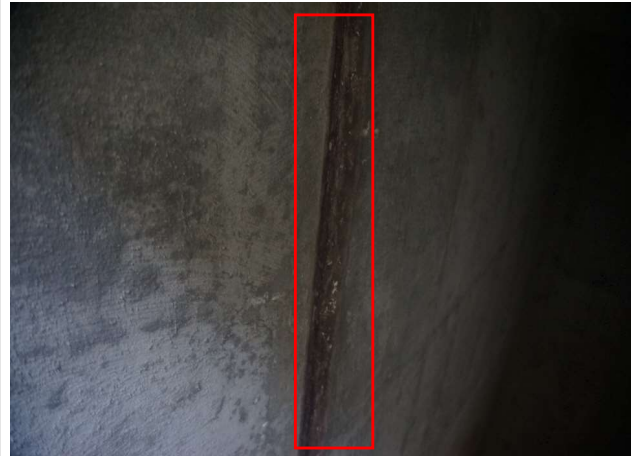
통합유출밸브실 실링재열화

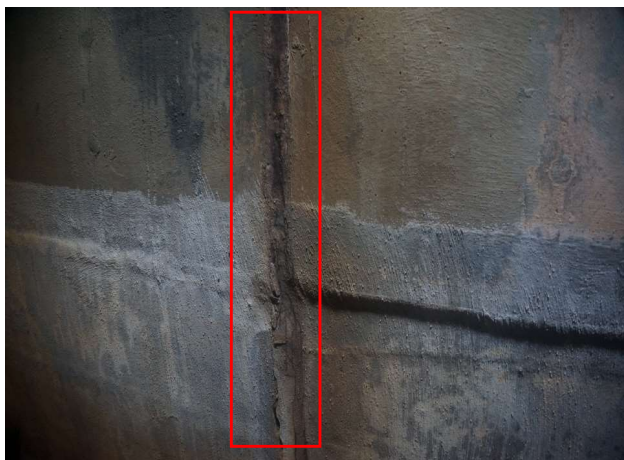
통합유출밸브실 실링재열화

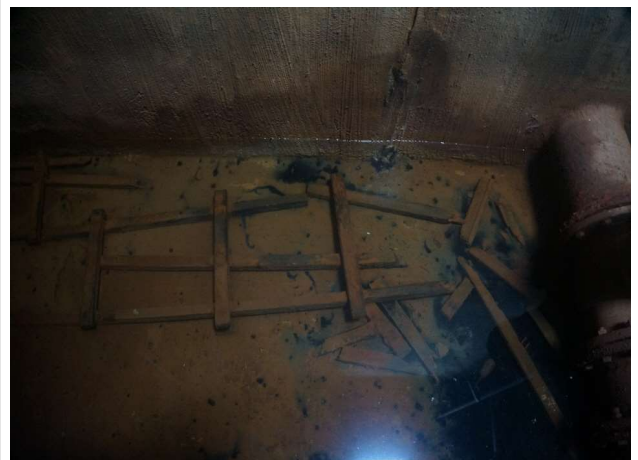
통합유출밸브실 채수

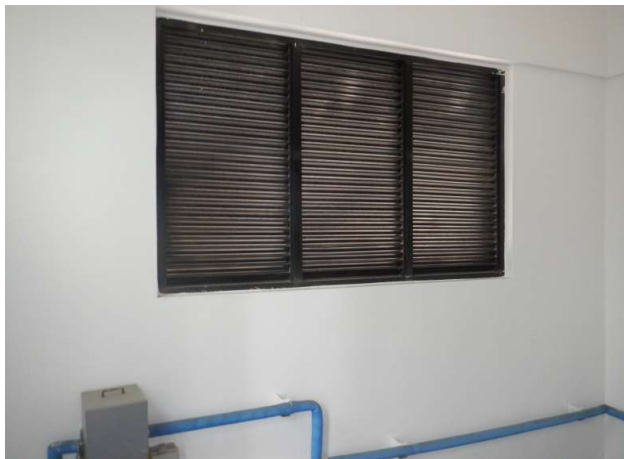
건축물 내부[보수완료]

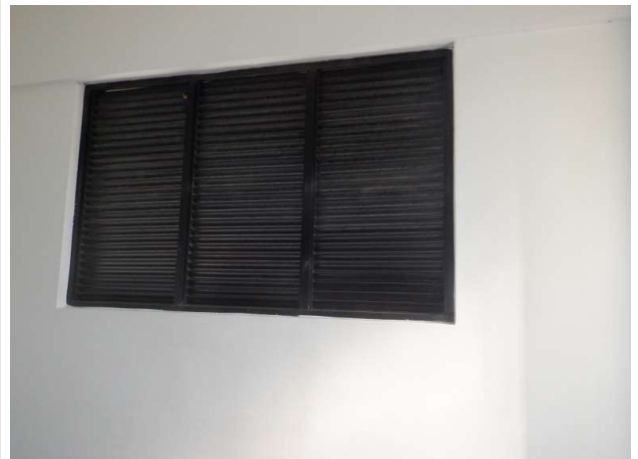
건축물 내부[보수완료]

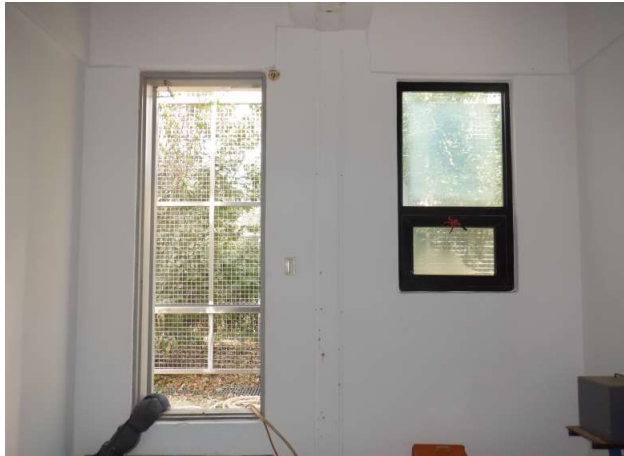
건축물 내부[보수완료]

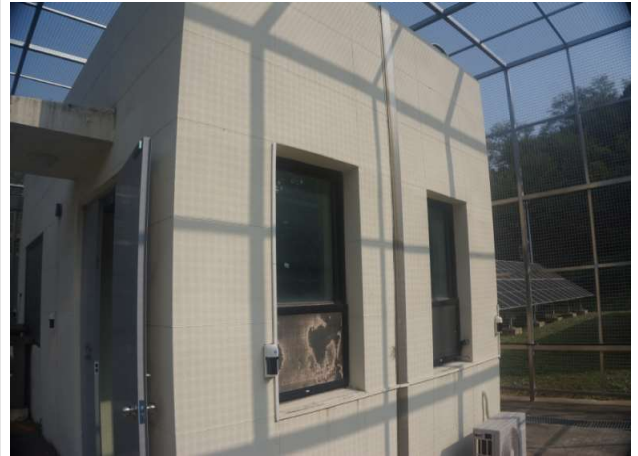
건축물 외부[보수완료]

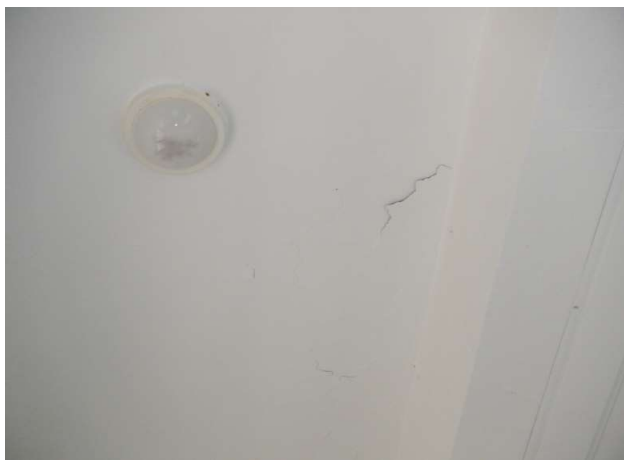
계단실 도장손상(박리) 재손상

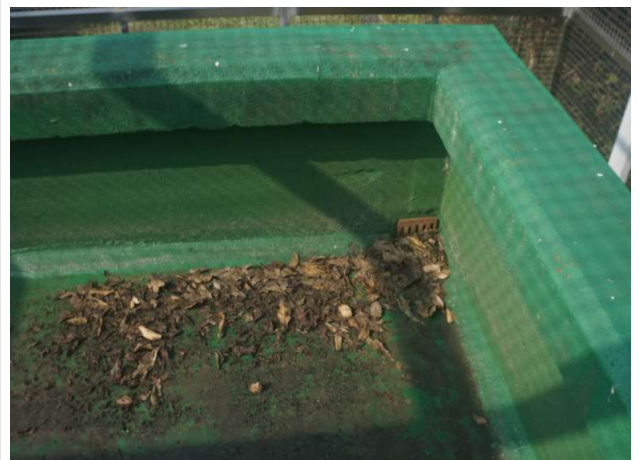
건축물 옥상 배수로 막힘

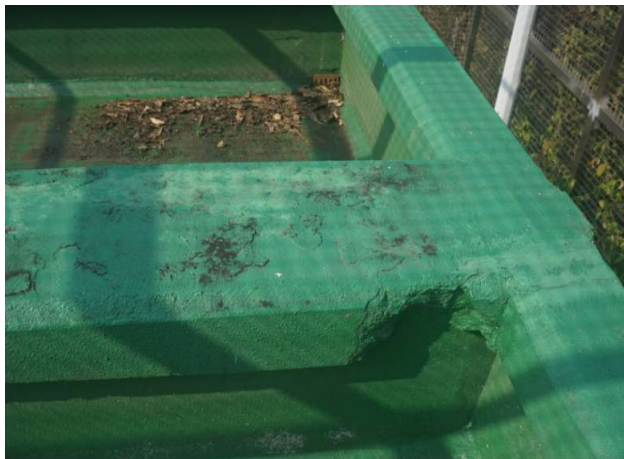
건축물 옥상층 파손

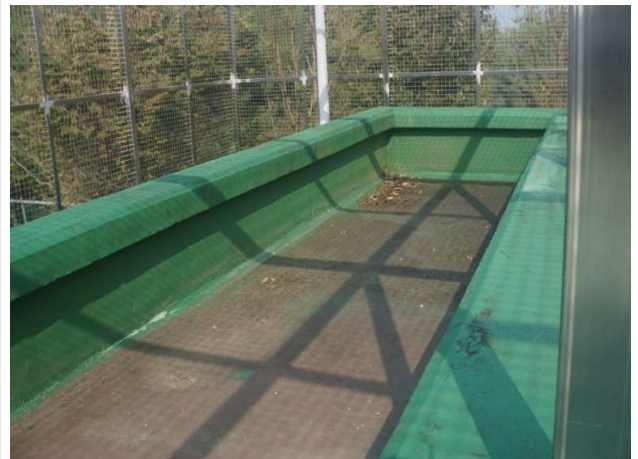
건축물 옥상층 체수흔적

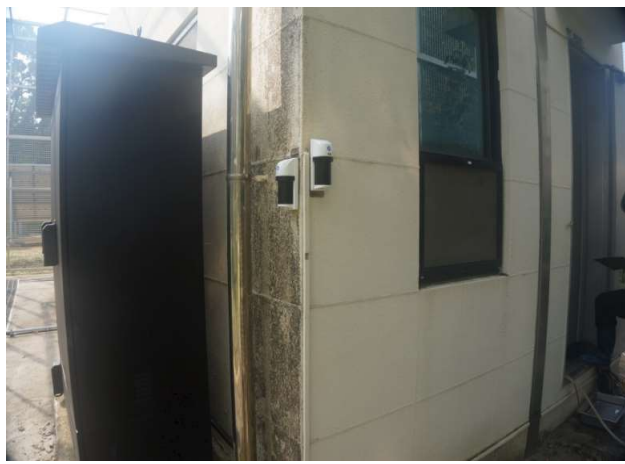
건축물 외부 누수흔적

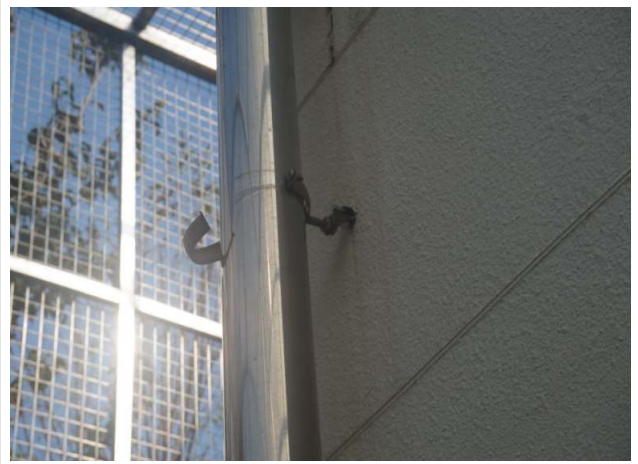
건축물 외부 선흡통 고정밴드 파손

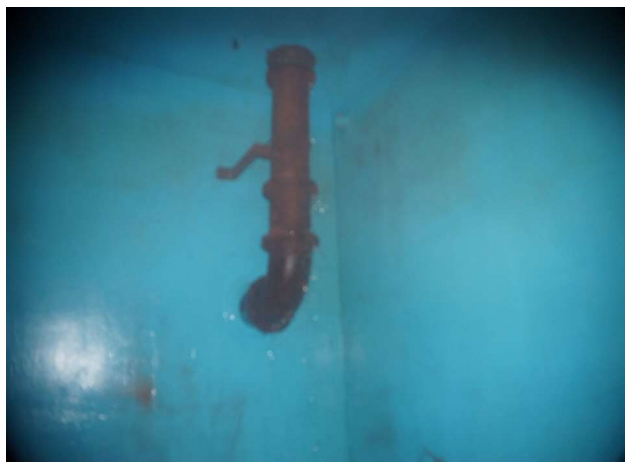
1지 유입배관 관부식

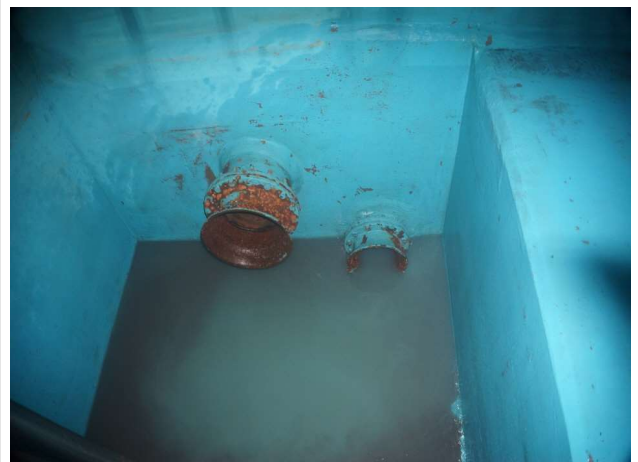
1지 유출배관 관부식

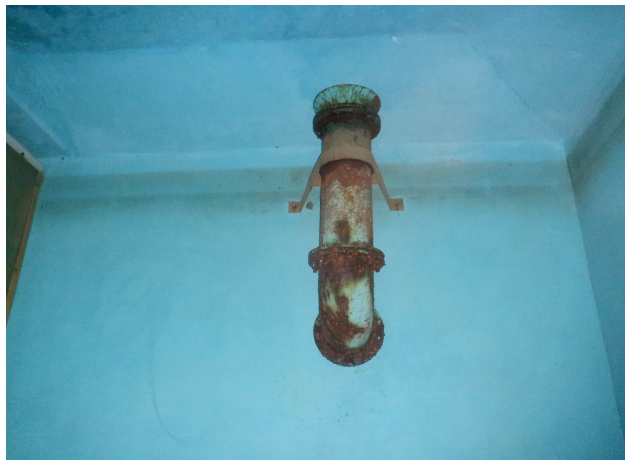
2지 유입배관 관부식

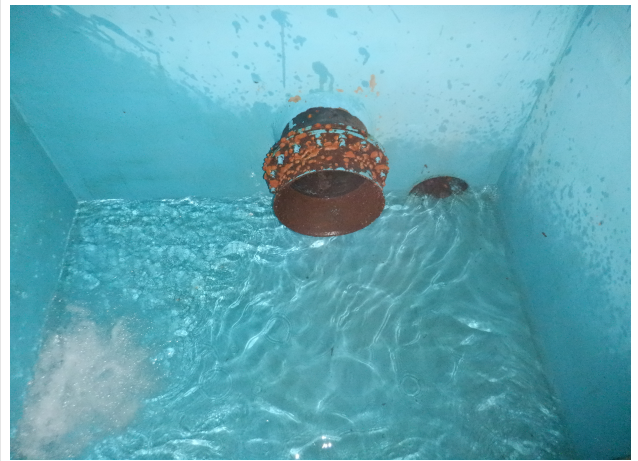
2지 유출배관 관부식

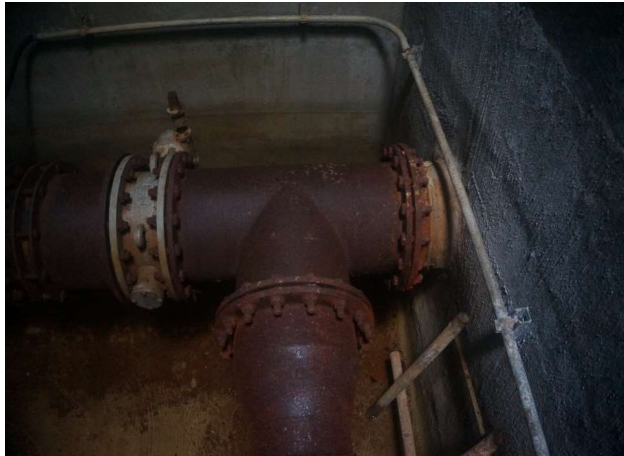
유입밸브실 관부식

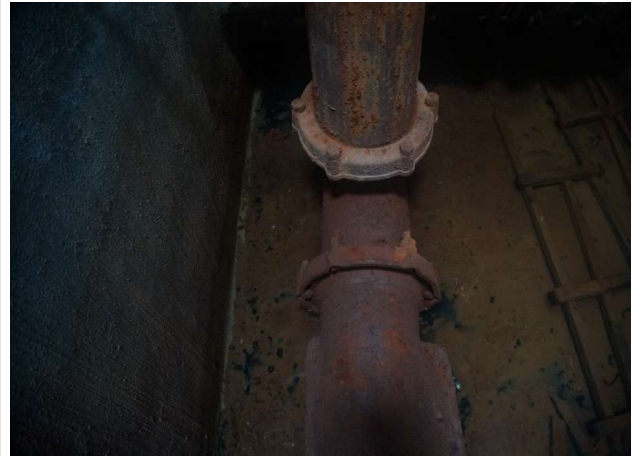
유출밸브실 관부식

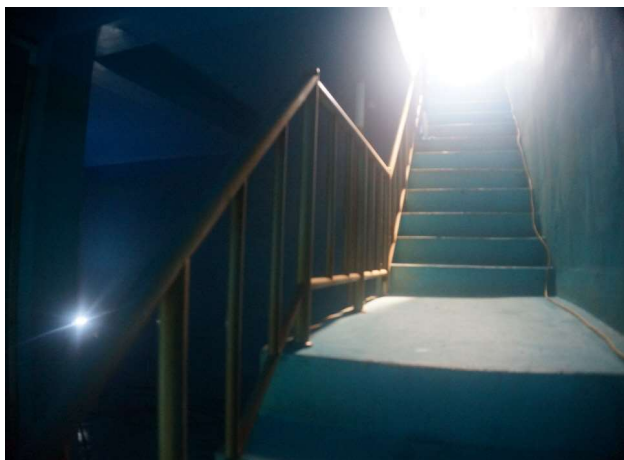
배수지 내부 안전난간 상태양호

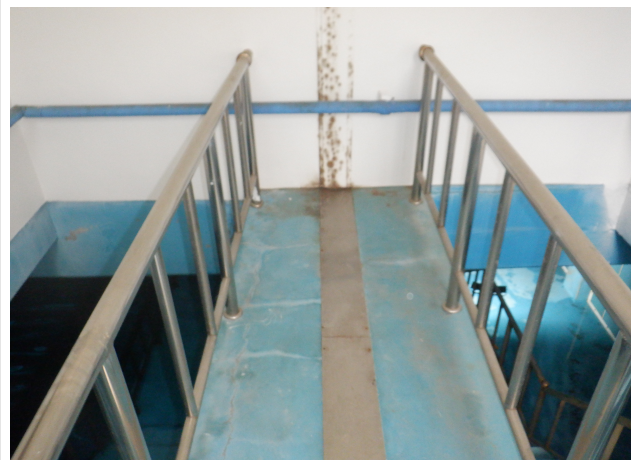
계단실 내부 안전난간 상태양호

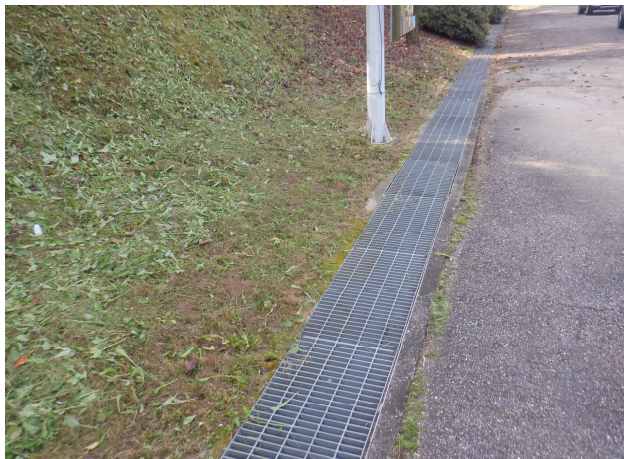
배수로 상태양호

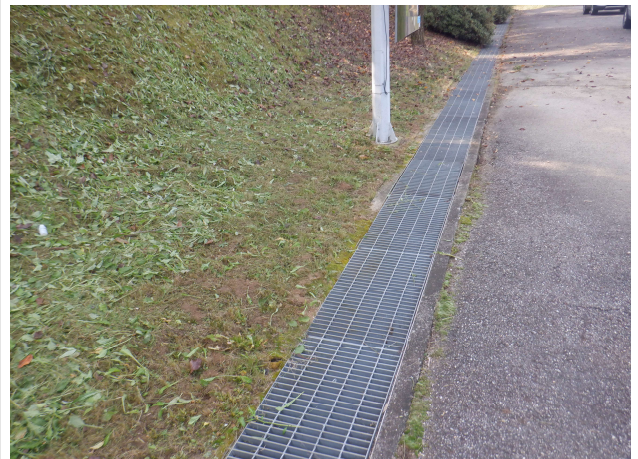
배수로 상태양호

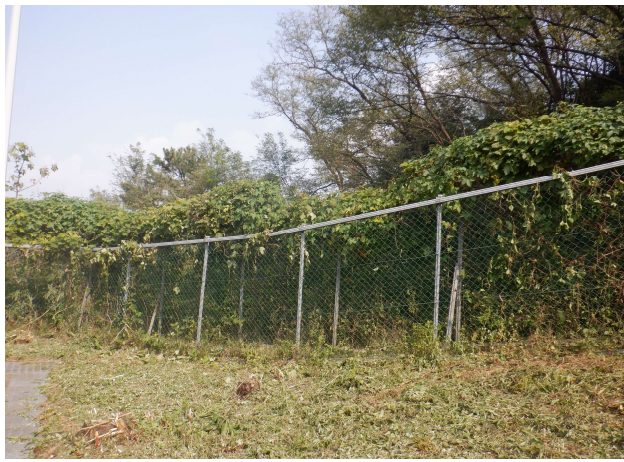
펜스 상태양호

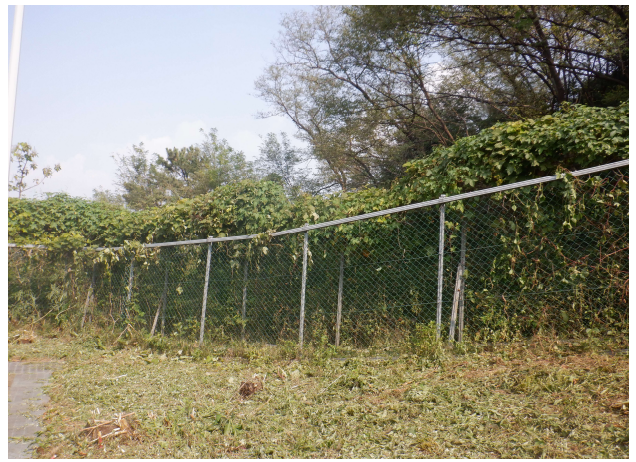
펜스 상태양호

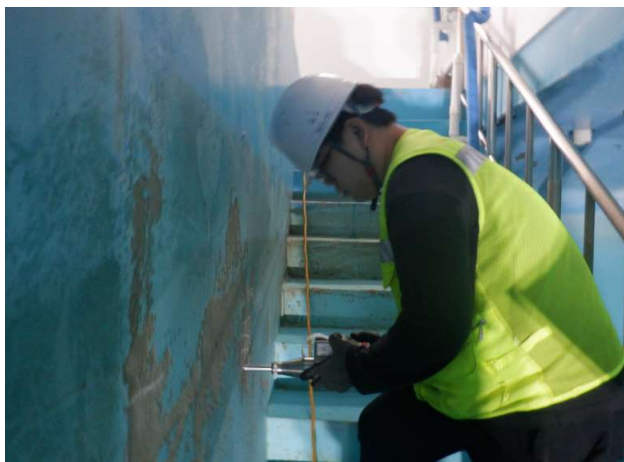
콘크리트 강도시험

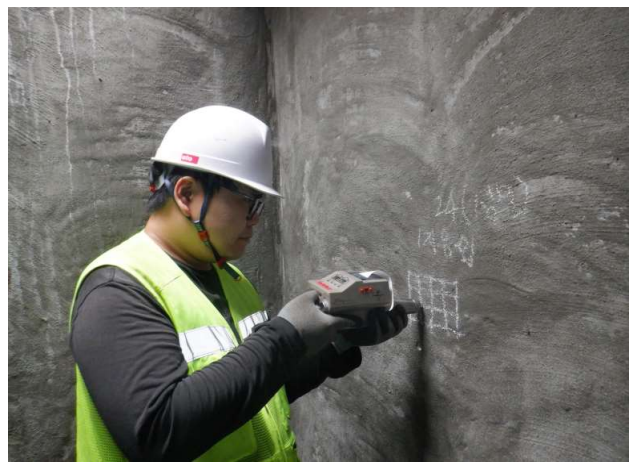
콘크리트 강도시험

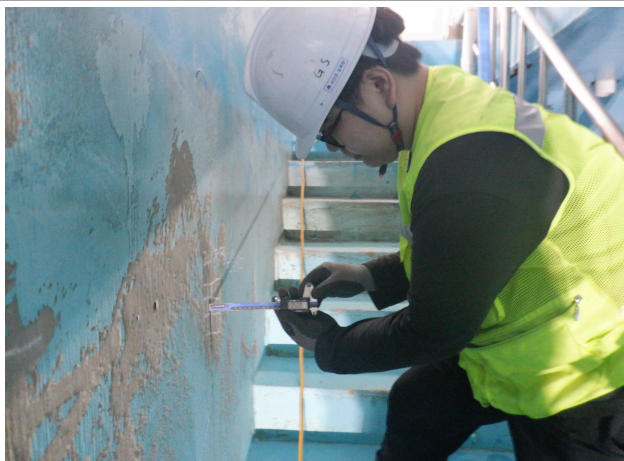
탄산화 깊이 측정

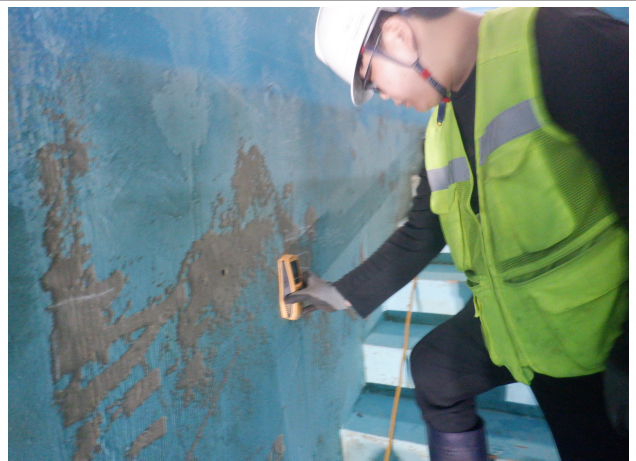
탄산화 깊이 측정
