## **19. 우정조암배수지**

## 19.1 시설물 현황

## 19.4 정기안전점검표

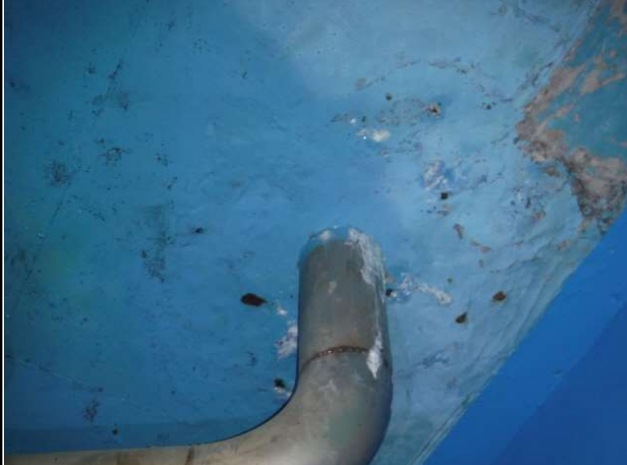
| 구 분 | | | 2024년 상반기 점검 결과 | 2024년 하반기 점검 결과 | 발생원인 | 보수방안 |
|---|---|---|---|---|---|---|
| 배수지 | 1지 | 상부슬래브 | · 철근노출<br>· 재료분리<br>· 백태<br>· 도장박리<br>· 몰탈파손<br>· 균열 (0.3mm이상) | · 철근노출<br>· 재료분리<br>· 백태<br>· 도장박리<br>· 몰탈파손<br>· 균열 (0.3mm이상) | · 피복부족<br>· 다짐불량<br>· 수분접촉<br>· 공용열화<br>· 외부충격<br>· 건조수축 | · 단면보수(방청)<br>· 주의관찰<br>· 표면보수<br>· 채도장<br>· 주의관찰<br>· 주의관찰 |

| 1지 상부슬래브 | 백태 | 1지 바닥슬래브 | 보수완료 |

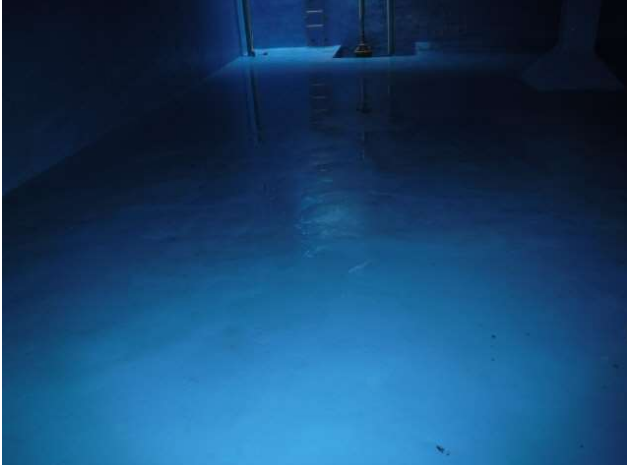
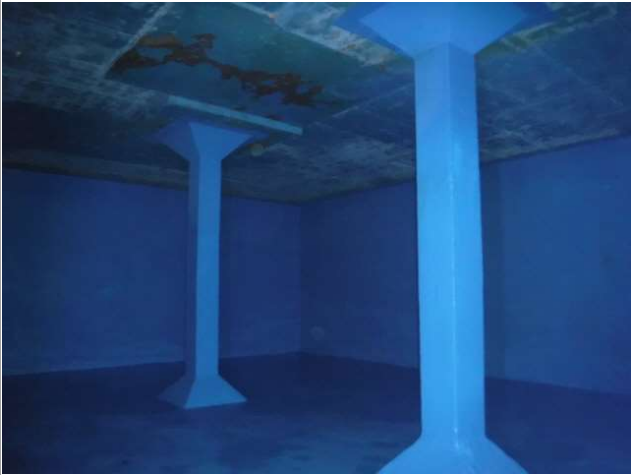
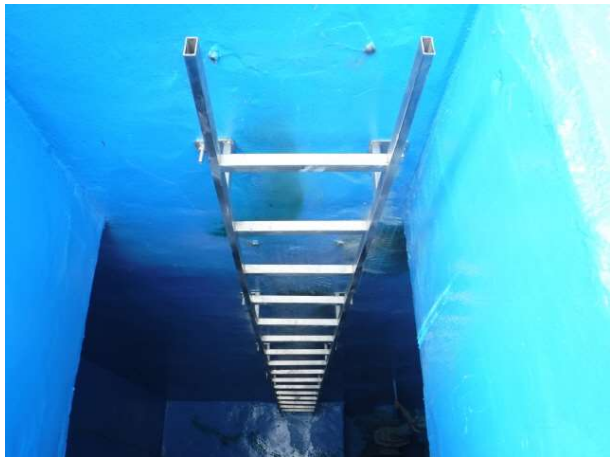
| 1지 기둥 | 보수완료 | 1지 벽체 | 보수완료 |
| 2지 상부슬래브 | 도장박리 | 2지 벽체 | 보수완료 |

| 주변시설 | 사면 침식 | 공중이용시설 | 배수지 1지 사다리 보수완료 |

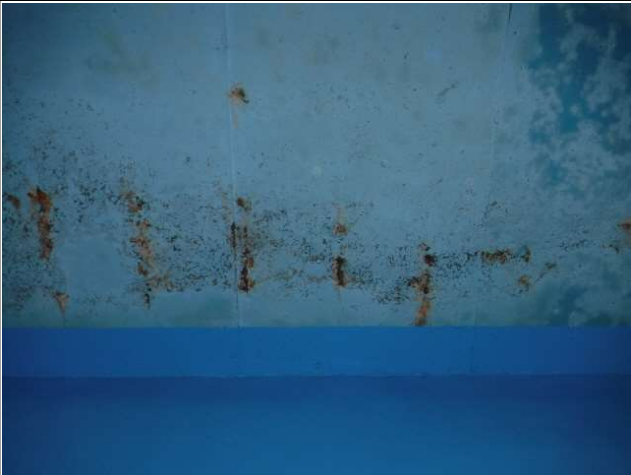
| 1지 상부슬래브 | 철근노출 | 1지 상부슬래브 | 재료분리 |

- 배수지 내부 상부슬래브에서 철근노출, 재료분리, 백태, 도장박리, 몰탈파손, 균열(0.3mm이상), 도장기포 등의 손상들이 조사되었다. 그 외 벽체, 바닥슬래브는 이번 점검 시 보수된 것이 확인되었고, 조사된 주요손상등은 대부분 공용기간 증가, 건조수축, 담수접촉, 시공미흡 등 복합적인 요인에 의해 발생한 것으로 사료되며, 추가 손상방지 및 내구성확보를 위해 표면보수, 단면보수(방청), 재도장을 실시하는 것이 바람직할 것으로 판단된다.

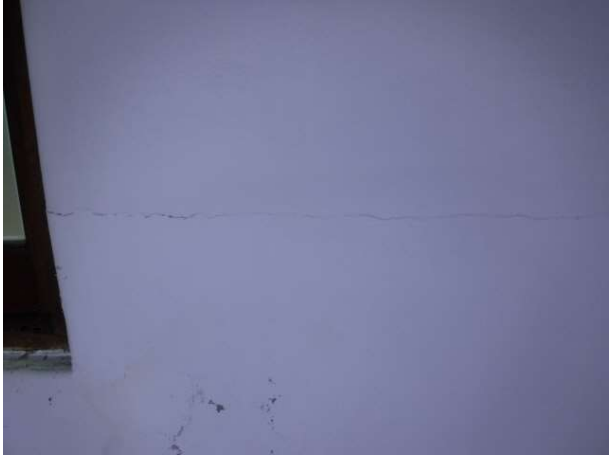
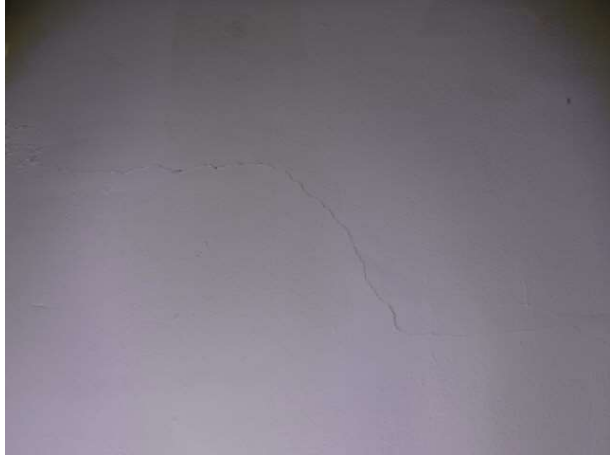
| 구 분 | | | 2024년 상반기 점검 결과 | 2024년 하반기 점검 결과 | 발생원인 | 보수방안 | |
|---|---|---|---|---|---|---|---|
| 전기설 | 내부 | | · 균열 (0.3mm이상)<br>· 균열 (0.5mm이상)<br>· 도장박리 | · 균열 (0.3mm이상)<br>· 균열 (0.5mm이상)<br>· 도장박리 | · 건조수축<br>· 건조수축<br>· 공용열화 | · 주입보수<br>· 주입보수<br>· 주의관찰 | |

| 전기실 | 균열(0.3mm이상) | 전기실 | 균열(0.3mm이상) |

- 유입밸브실, 유출밸브실, 유입유량계실, 유출유량계실에서 체수, 박리, 철근노출, 백태가 조사되었으며, 철근노출은 단면보수(방청)을 실시하는 것이 바람직할 것으로 사료되나 그 외 손상들은 손상의 규모가 경미하여 보수보다 정기적인 점검을 통한 주의관찰이 요구된다.
- 전기실은 균열과 도장박리가 국부적으로 조사되었으며, 균열은 사용성 및 기능성을 유지하기 위해 주입보수를 실시하는 것이 바람직할 것으로 판단되며, 그 외 도장박리는 사용성에 문제가 없을 것으로 판단되는바, 보수보다 정기적인 점검을 통한 주의관찰이 적합할 것으로 판단된다.

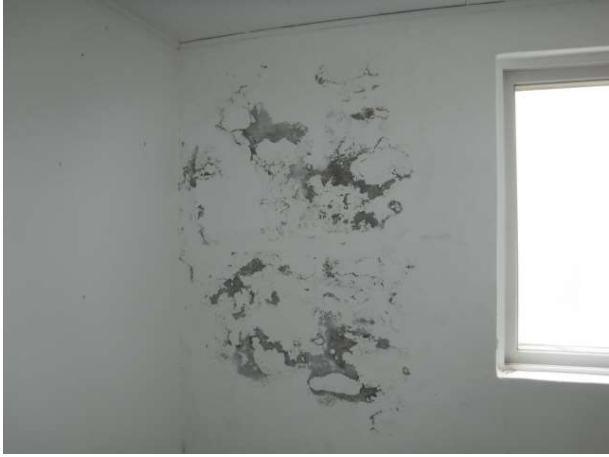
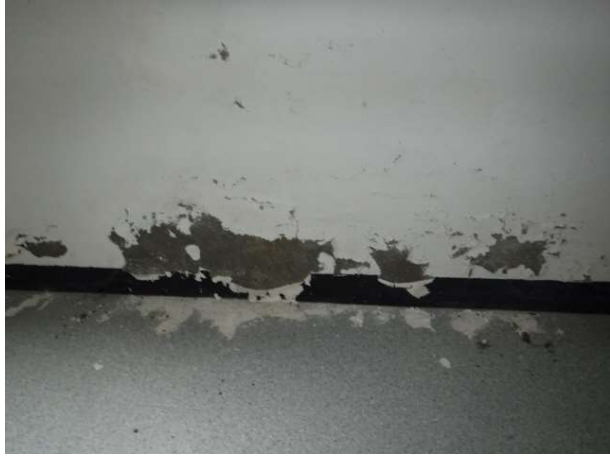
| 전기실 | 도장박리 | 전기실 | 도장박리 |

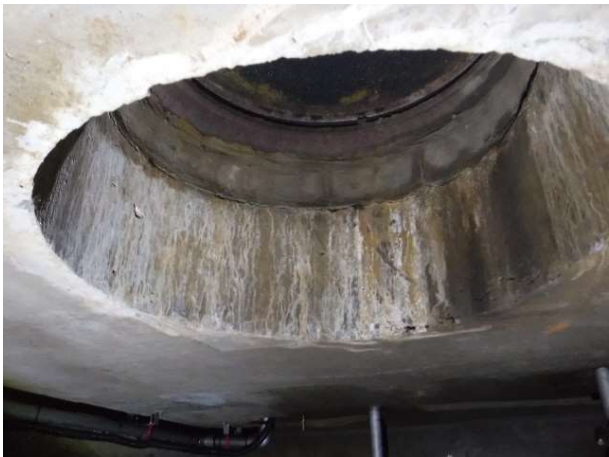
| 구 분 | | | 2024년 상반기 점검 결과 | 2024년 하반기 점검 결과 | 발생원인 | 보수방안 |
|---|---|---|---|---|---|---|
| | 밸브실 | 유입<br>밸브실 | 상부슬래브 · 백태 | · 백태 | · 수분접촉 | · 주의관찰 |

| 유입밸브실<br>상부슬래브 | 백태 | 유입밸브실<br>바닥슬래브 | 체수 |

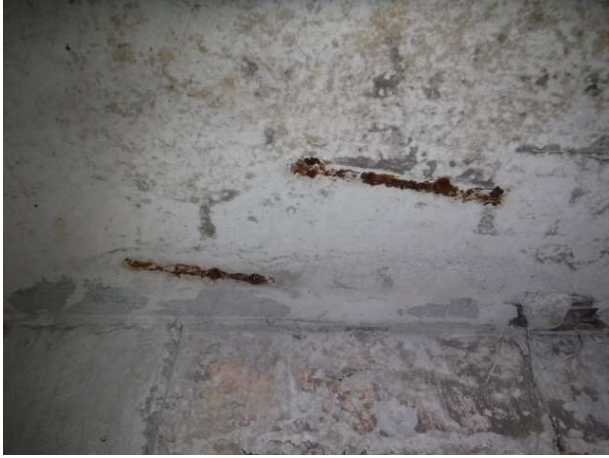
| 구 분 | | | 2024년 상반기 점검 결과 | 2024년 하반기 점검 결과 | 발생원인 | 보수방안 |
|---|---|---|---|---|---|---|
| | 유출<br>유량계실 | 상부슬래브 | · 철근노출<br>· 백태 | · 철근노출<br>· 백태 | · 피복부족<br>· 수분접촉 | · 단면보수(방청)<br>· 주의관찰 |

| 유출유량계실<br>상부슬래브 | 철근노출 | 유출유량계실<br>바닥슬래브 | 채수 |

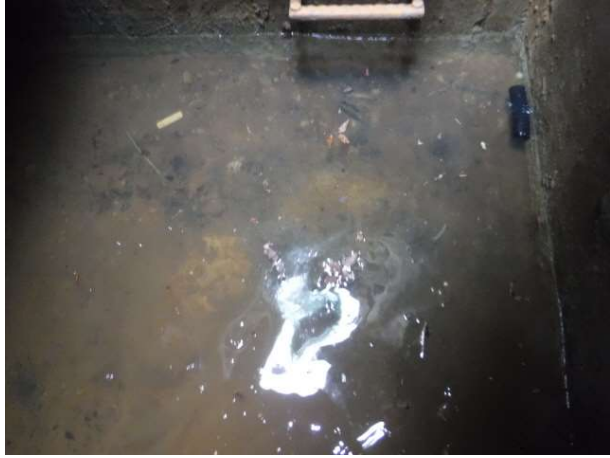
| 구 분 | | | 2024년 상반기 점검 결과 | 2024년 하반기 점검 결과 | 발생원인 | 보수방안 |
|---|---|---|---|---|---|---|
| | | 바닥슬래브 | · 체수 | · 체수 | · 우수유입 | · 주의관찰 |

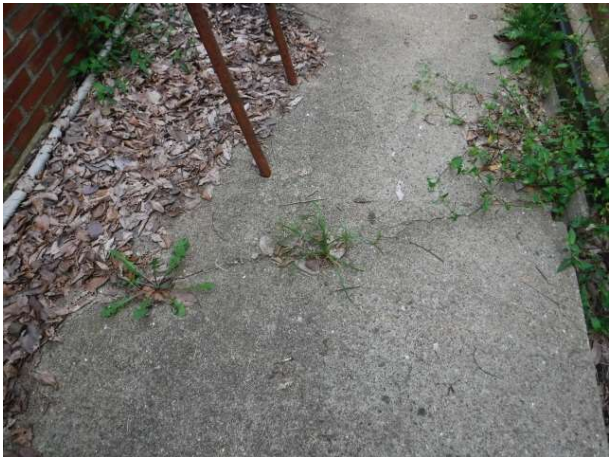
| 구 분 | | | 2024년 상반기 점검 결과 | 2024년 하반기 점검 결과 | 발생원인 | 보수방안 | |
|---|---|---|---|---|---|---|---|
| 주변시설 | | | 포장부 | · 포장부 균열<br>· 포장부 파손 | · 포장부 균열<br>· 포장부 파손 | · 다짐부족<br>· 공용열화 | · 주의관찰<br>· 주의관찰 |

| 포장부 | 균열 | 관리동 | 도장박리 |

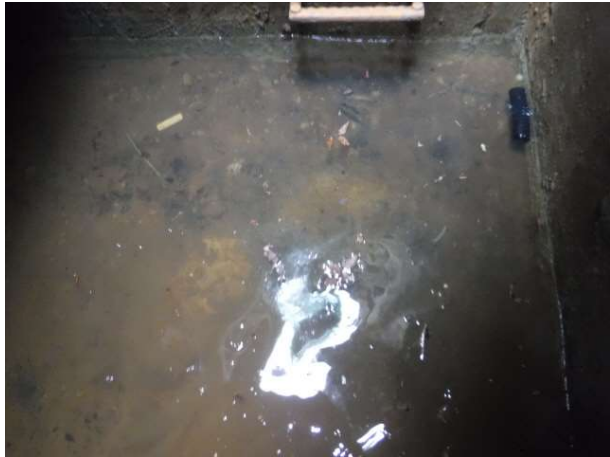
| 전기설비 | 상태양호 | 기계설비 | 유출유량계실 채수 |

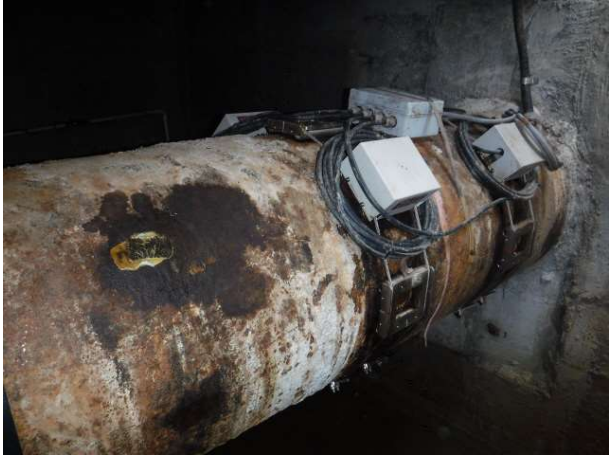
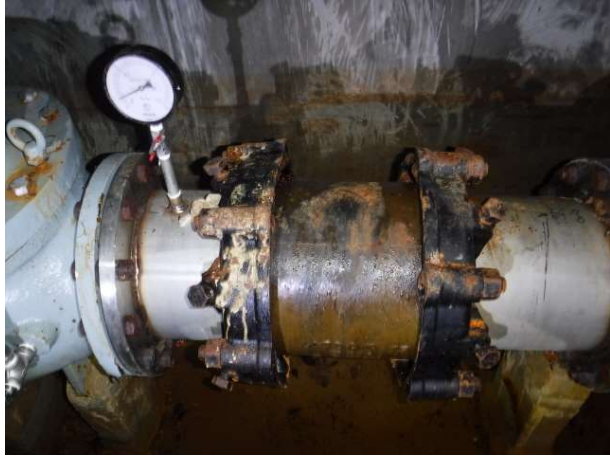
| 구 분 | | | 2024년 상반기 점검 결과 | 2024년 하반기 점검 결과 | 발생원인 | 보수방안 | |
|---|---|---|---|---|---|---|---|
| 기전<br>설비 | 기계<br>설비 | 배관류 | · 배관 부식<br>· 볼트부식<br>· 차수불량 | · 배관 부식<br>· 볼트부식<br>· 차수불량 | · 공용열화<br>· 공용열화<br>· 공용열화 | · 재도장<br>· 재도장<br>· 주의관찰 | |

| 기계설비 | 유출유량계설 배관부식 | 기계설비 | 유입유량계설 배관부식 |

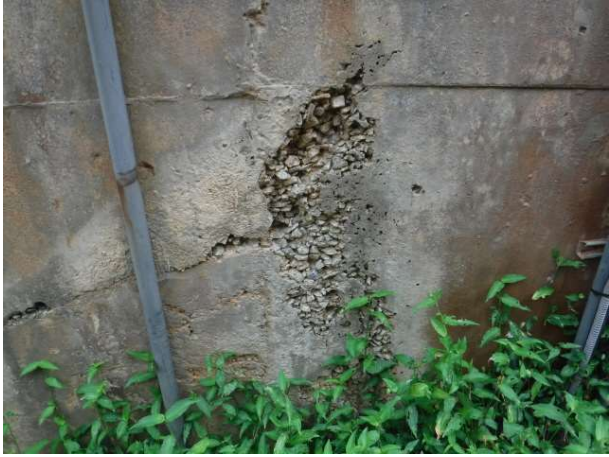
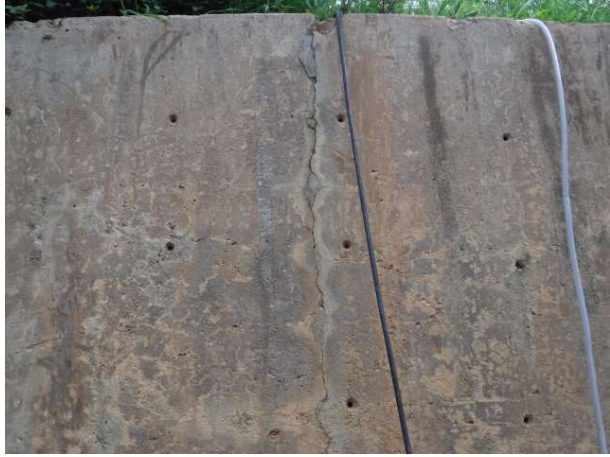
| 구 분 | | | 2024년 상반기 점검 결과 | 2024년 하반기 점검 결과 | 발생원인 | 보수방안 | |
|---|---|---|---|---|---|---|---|
| | | | 옹벽 | · 균열 (0.3mm이상)<br>· 재료분리<br>· 파손 | · 균열 (0.3mm이상)<br>· 재료분리<br>· 파손 | · 건조수축<br>· 다짐불량<br>· 외부충격 | · 주의관찰<br>· 주의관찰<br>· 주의관찰 |

| 주변시설 | 옹벽 재료분리 | 주변시설 | 옹벽 균열(0.3mm이상) |

- 배수지 주변에서 옹벽 균열(0.3mm이상), 재료분리, 파손 등이 확인되었으며 발생한 손상들은 배수지를 운영하는데 영향은 없으므로 정기적인 점검을 통한 주의관찰이 요구된다.
- 공중이용시설 외관조사결과 배수지 1지와 2지에서 사다리 재설치로 인한 교체가 확인되었고 추후 추후 공용년수 증가에 따른 부식 등을 주기적인 점검을 통해 주의관찰이 필요할 것으로 판단된다.

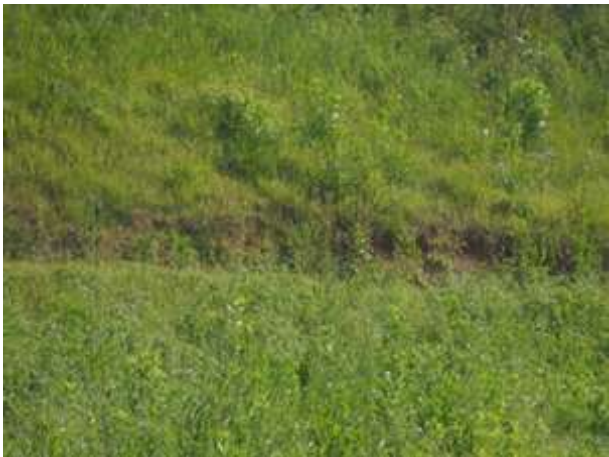
| 구 분 | | | 2024년 상반기 점검 결과 | 2024년 하반기 점검 결과 | 발생원인 | 보수방안 | |
|---|---|---|---|---|---|---|---|
| | | | 사면 | 침식 | 침식 | · 우기영향 | · 주의관찰 |
