# **01. 남양5배수지(5단계)**

## 01.1 시설물 현황

| 구 분 | 내 용 | 구 분 | 내 용 |
|---|---|---|---|
| 시설물명 | 남양5배수지(5단계) | 시설물번호 | WS2005-0000031 |

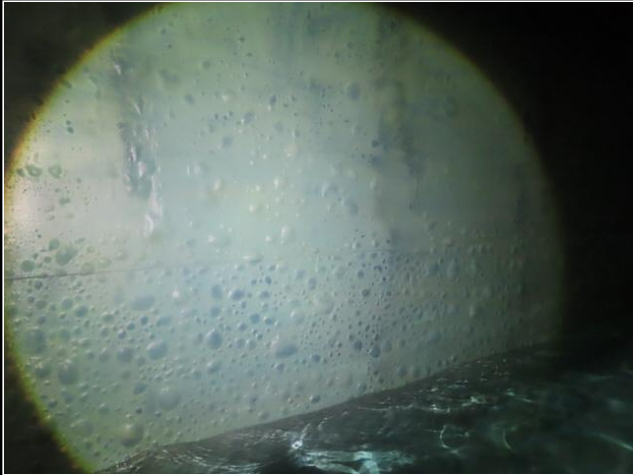
| 1지 벽체 | 도장기포 | 1지 벽체 | 백태 |

| 구 분 | | 전차점검 결과 | 금회점검 결과 | 보수방안 |
|---|---|---|---|---|
| | | 벽체 | · 도장기포<br>· 도장손상<br>· 백태 | · 재도장<br>· 재도장<br>· 표면보수 |

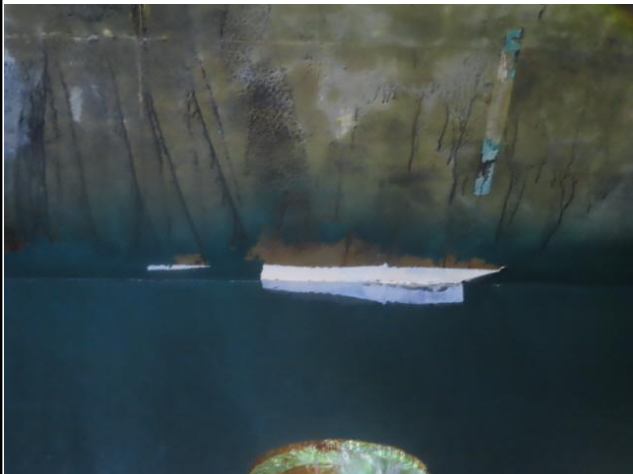
| 1지 상부슬래브 | 도장손상 | 1지 벽체 | 도장기포 |

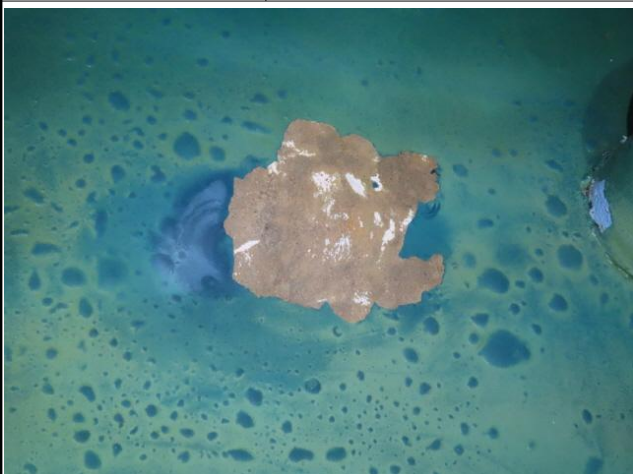
| 2지 벽체 | 도장손상 | 2지 벽체 | 도장기포 |

| 구 분 | | 전차점검 결과 | 금회점검 결과 | 보수방안 |
|---|---|---|---|---|
| | | 벽체 | · 도장기포<br>· 도장손상<br>· 백태 | · 재도장<br>· 재도장<br>· 표면보수 |

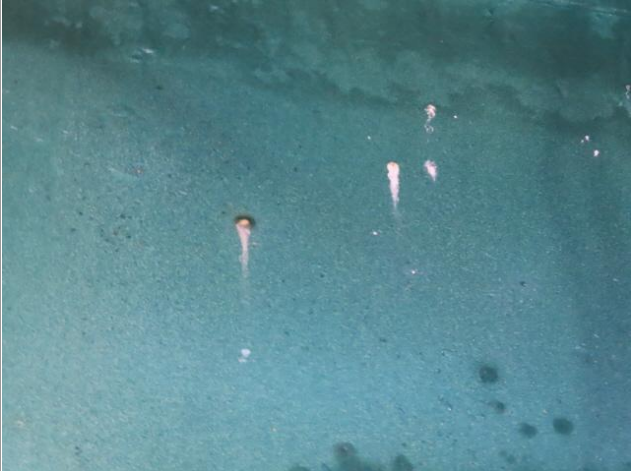
| 2지 벽체 | 백태 | 2지 상부슬래브 | 망상균열 |

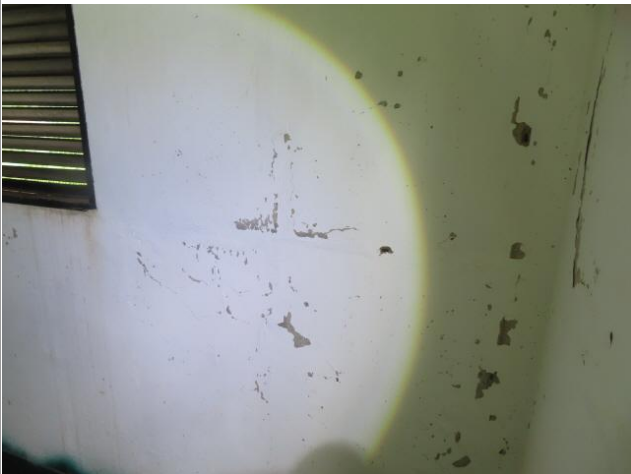
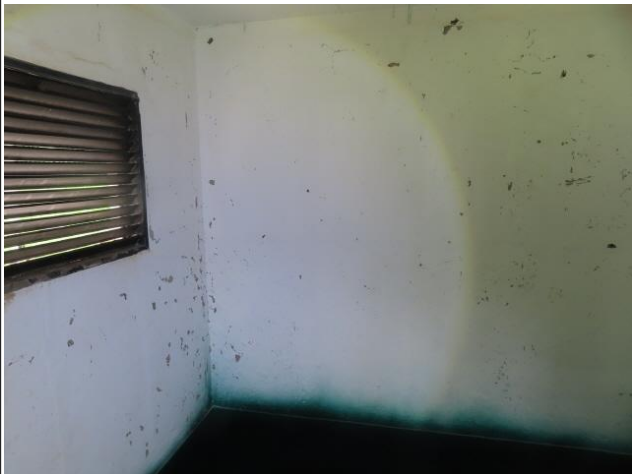
| 검수실 내부 | 도장박리 | 검수실 내부 | 도장박리 |

| 구 분 | | | 전차점검 결과 | 금회점검 결과 | 보수방안 |
|---|---|---|---|---|---|
| 건축<br>구조물 | 검수실 | 외부 | · 균열<br>· 도장손상 | · 균열<br>· 도장손상 | · 표면보수<br>· 재도장 |

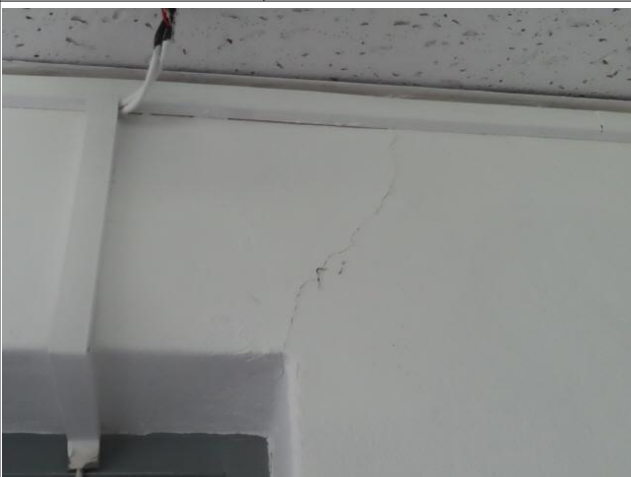
| 전기실 내부 | 균열(0.3mm미만) | 유입밸브실(1지) | 채수 |

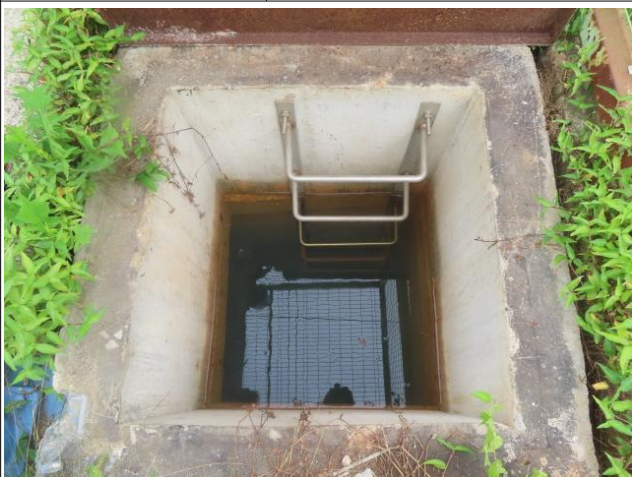
- 유량계실, 유입 및 유출 밸브실에서 망상균열, 백태, 물탈박리, 물탈들뜸, 체수 등의 손상이 조사되었다. 밸브실에서 조사된 손상들은 건조수축, 시공미흡, 우수유입 등에 의해 발생한 것으로 사료되며, 표면보수, 단면보수를 실시하여 내구성을 확보하는 것이 바람직 할 것으로 판단된다. 또한 유입 밸브실에서 조사된 체수 손상은 유입 밸브실 점검 및 유지관리를 위해 양수작업이 필요할 것으로 판단된다.

| 구 분 | | 전차점검 결과 | 금회점검 결과 | 보수방안 |
|---|---|---|---|---|
| | | 바닥슬래브 | · चे수 | · 주의관찰 |

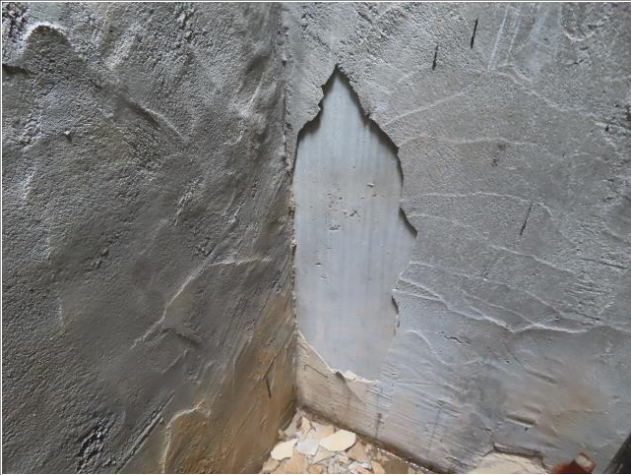
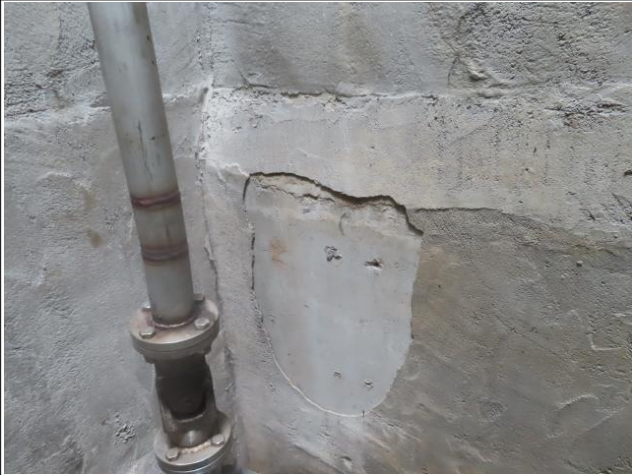
| 유출밸브실(2지) | 물탈박락 | 유출밸브실(2지) | 물탈박락 |

| 구 분 | | 전차점검 결과 | 금회점검 결과 | 보수방안 |
|---|---|---|---|---|
| | | 벽체 | · 몰탈들뜸<br>· 몰탈박리 | · 단면보수<br>· 단면보수 |

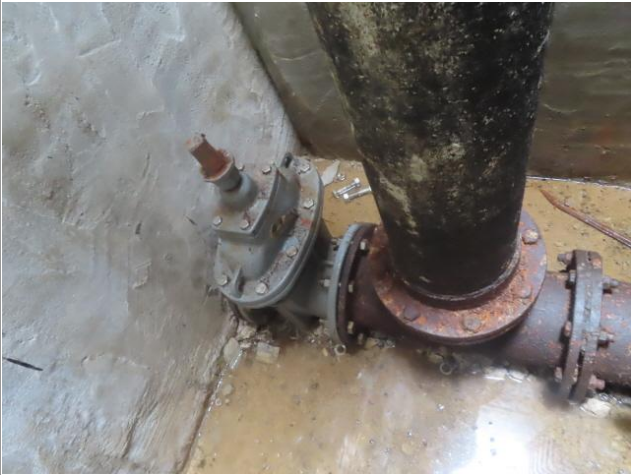
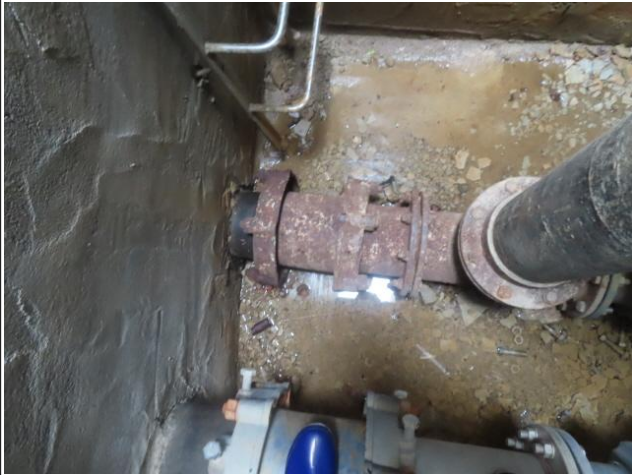
| 기계설비 | 유출밸브실(1지)<br>배관 부식 | 기계설비 | 유출밸브실(2지)<br>배관 부식 |

| 구 분 | | | 전차점검 결과 | 금회점검 결과 | 보수방안 |
|---|---|---|---|---|---|
| 기전<br>설비 | 기계설비 | 배관류 | · 배관 부식<br>· 차수불량 | · 배관 부식<br>· 차수불량 | · 재도장<br>· 주의관찰 |

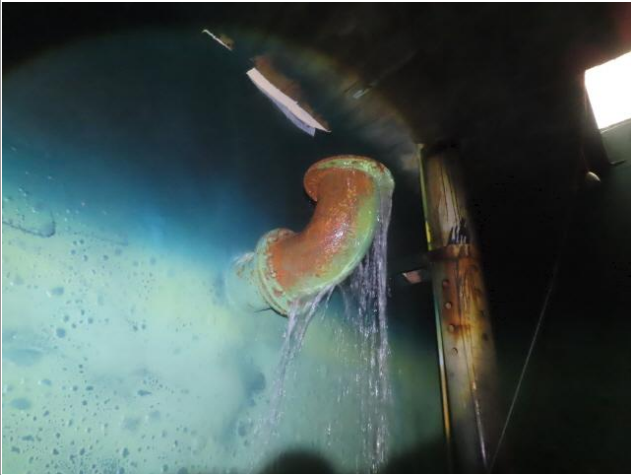
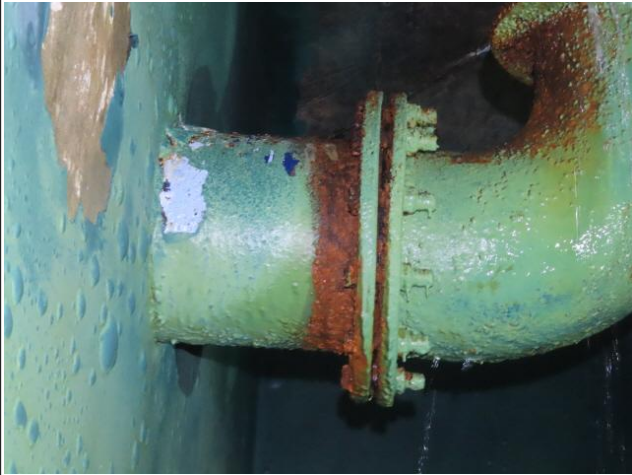
| 기계설비 | 배수지 1지<br>배관 부식 | 기계설비 | 배수지 2지<br>배관 부식 |

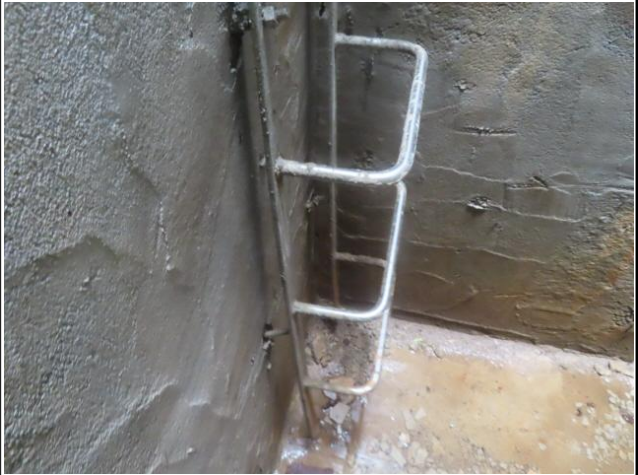
| 공중이용시설 | 유출밸브실(1지)<br>사다리 상태양호 | 공중이용시설 | 유출밸브실(2지)<br>사다리 고정상태불량 |

- 공중이용시설 조사결과 유출밸브실에서 사다리 간격미흡, 너트풀림이 조사되었고 대부분 시공 및 설치미흡 등에 의해 발생된 손상으로 판단되며, 사용자의 안전을 위해 사다리 재설치 및 너트 재체결이 필요할 것으로 판단된다.
- 정기안전점검 결과 본 시설물은 보조부재에 경미한 결함이 발생하였으나 기능발휘에는 지장이 없으며 내구성 증진을 위하여 일부의 보수가 필요한 상태인 “양호”로 평가하였다.

| 구 분 | | | 전차점검 결과 | 금회점검 결과 | 보수방안 |
|---|---|---|---|---|---|
| 공중이용시설 | | | · 사다리 간격미흡<br>· 사다리 너트풀림 | · 사다리 간격미흡<br>· 사다리 너트풀림 | · 주의관찰<br>· 재체결 |

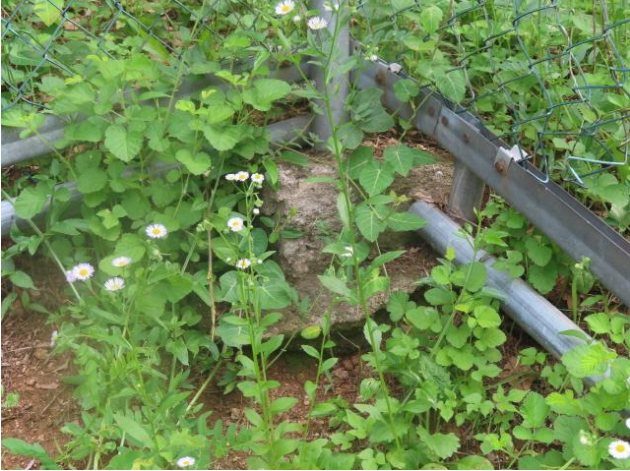
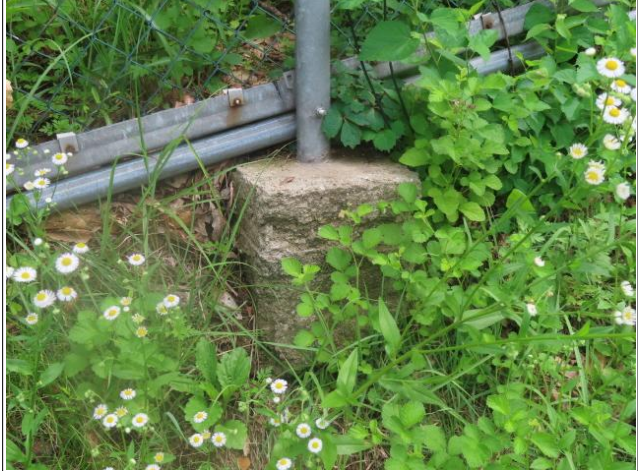
| 주변시설 | 웬스 기초노출 | 주변시설 | 웬스 기초노출 |

| 구 분 | | | 전차점검 결과 | 금회점검 결과 | 보수방안 |
|---|---|---|---|---|---|
| | | 웬스 | · 기초노출<br>· 능형망 파손 | · 기초노출<br>· 능형망 파손 | · 주의관찰<br>· 주의관찰 |

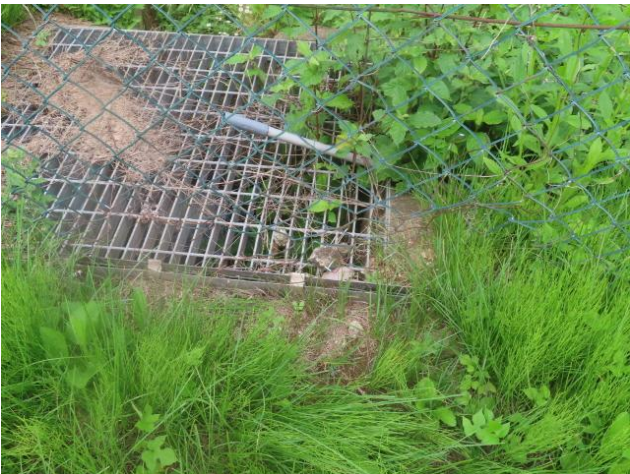
| 주변시설 | 웬스 능형망 파손 | 주변시설 | 포장부 균열 |

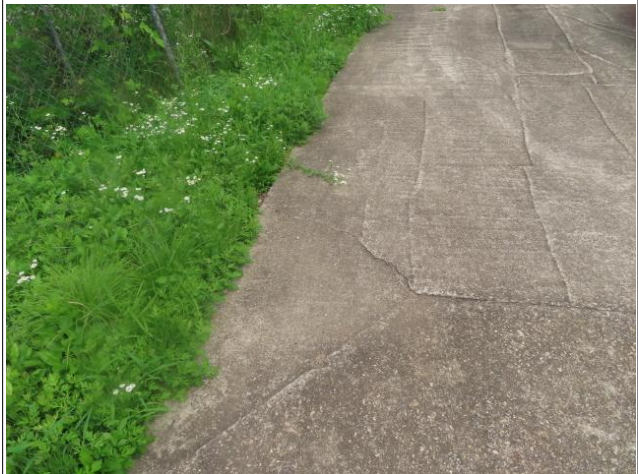
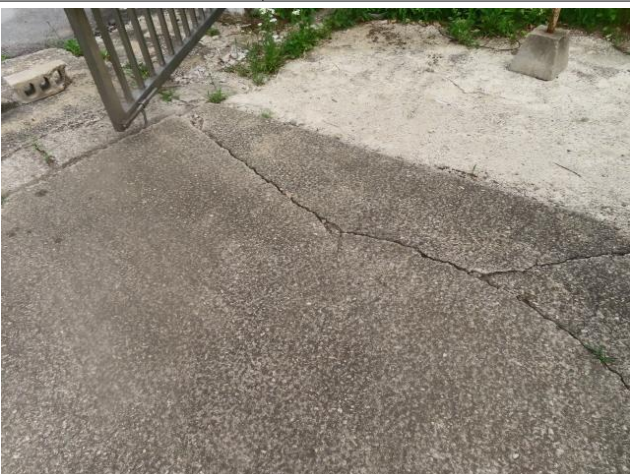
| 주변시설 | 포장부 균열 | 주변시설 | 배수로 전도 및 파손 |

| 구 분 | | | 전차점검 결과 | 금회점검 결과 | 보수방안 |
|---|---|---|---|---|---|
| 주변시설 | | 포장부 | · 포장부 균열 | · 포장부 균열 | · 주의관찰 |
