## 02. 남양5배수지(기존)

02.5 정기안전점검표

## 02.1 시설물 현황

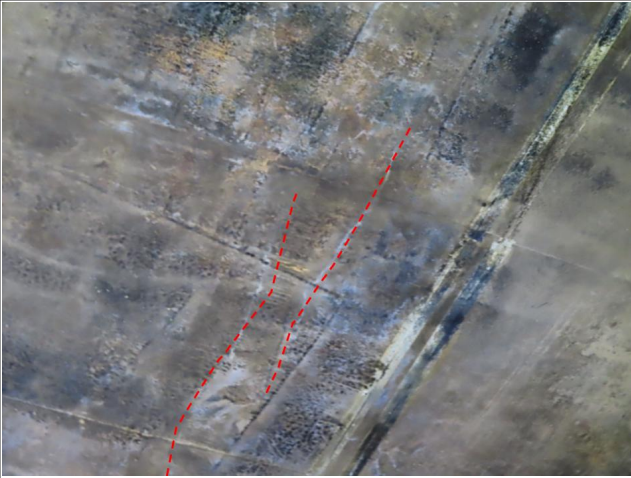
| 2지 상부슬래브 | 균열(0.3mm미만) | 2지 벽체 | 도장기포 |

| 구 분 | | | 전차점검 결과 | 금회점검 결과 | 보수방안 |
|---|---|---|---|---|---|
| | 2지 | 상부슬래브 | · 균열(0.3mm미만)<br>· 망상균열 | · 균열(0.3mm미만)<br>· 망상균열 | · 표면보수<br>· 표면보수 |

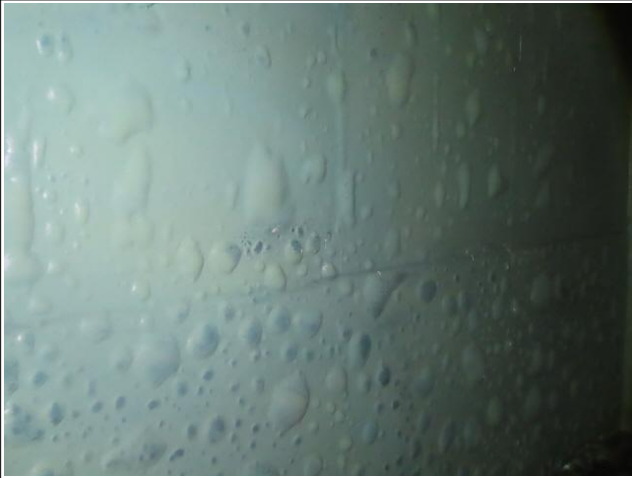
| 구 분 | | | 전차점검 결과 | 금회점검 결과 | 보수방안 |
|---|---|---|---|---|---|
| | | 벽체 | · 백태<br>· 도장박리<br>· 도장기포 | · 백태<br>· 도장박리<br>· 도장기포 | · 표면보수<br>· 재도장<br>· 재도장 |

- 배수지 내부에서 균열(0.3mm미만), 도장박리, 철근노출, 백태, 도장기포 등이 조사되었다. 금회 점검에서 조사된 손상들은 공용기간 증가, 건조수축, 담수접촉, 피복두께부족 등에 의해 발생한 것으로 판단된다. 배수지 내부는 추가손상방지 및 내구성확보를 위해 표면보수, 단면보수(방청), 재도장 등을 실시하는 것이 바람직할 것으로 판단된다. 또한 재도장 보수 시행시 충분한 양생시간을 확보하여 건조를 실시한다면 도장기포 손상 발생을 방지할 수 있을 것으로 판단된다.

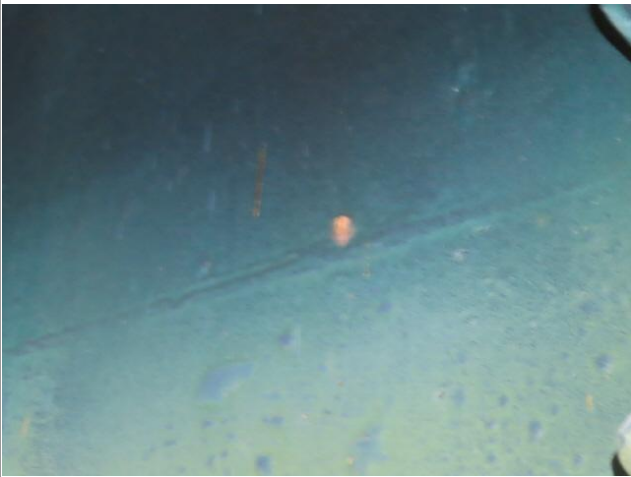
| 2지 벽체 | 백태 | 2지 벽체 | 도장기포 |

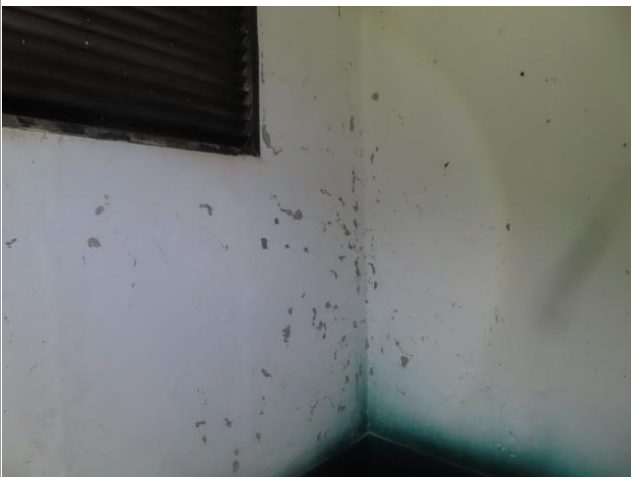
| 검수실 내부 | 도장박리 | 검수실 내부 | 균열(0.3mm미만) |

| 구 분 | | | 전차점검 결과 | 금회점검 결과 | 보수방안 |
|---|---|---|---|---|---|
| | | 내부 | · 균열(0.3mm미만)<br>· 도장박리 | · 균열(0.3mm미만)<br>· 도장박리 | · 표면보수<br>· 재도장 |

- 검수실 외부/내부에서 주요 손상으로 조사된 균열, 이격, 몰탈손상은 건조수축, 외기 온도변화, 시공미흡으로 인해 발생한 손상으로 사료되고, 도장박리는 공용기간 증가, 습윤환경 등에 의해 발생한 것으로 판단되며, 점검에서 조사된 손상들은 구조적인 손상은 아닌 일반적인 손상들로 판단되나, 추가손상 발생 및 손상의 확대 방지를 위해 표면보수, 단면보수, 재도장 등을 실시하여 유지관리 하는 것이 바람직할 것으로 판단된다.

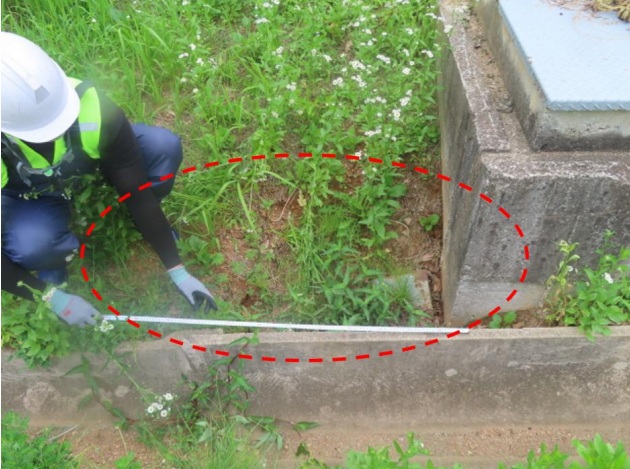
| 주변시설 | 배수지 상부 토사유실 | 주변시설 | 포장부 균열 |

| 구 분 | | | 전차점검 결과 | 금회점검 결과 | 보수방안 |
|---|---|---|---|---|---|
| | 배수지 상부 | | · 토사유실 | · 토사유실 | · 주의관찰 |

- 배수지 주변에서 발생한 포장부 균열, 포장부 파손, 토사유실, 박락, 전도 및 파손 웅스기초노출 등은 전차점검이후 손상의 진전은 없는 것으로 조사되었다.
- 배수로에 발생한 이물질퇴적은 장마철 우기 대비를 위해 청소를 실시하는 것이 바람직할 것으로 판단되며, 그 외 배수지 주변에서 발생한 손상들은 배수지 사용성에 문제는 없을 것으로 사료되어 보수를 시행하기보다는 정기적인 점검을 통한 주의관찰이 바람직할 것으로 사료된다.

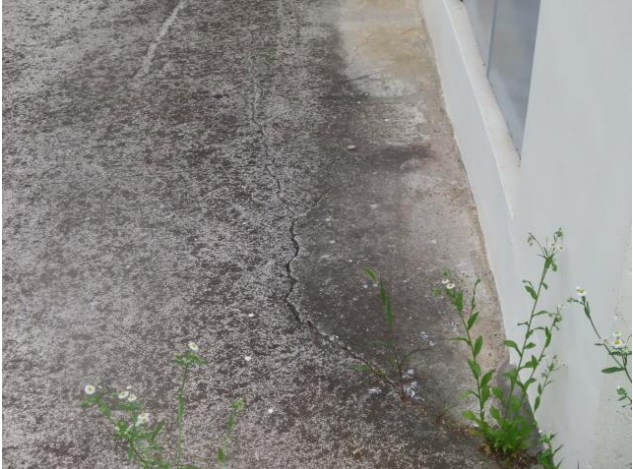
| 구 분 | | | 전차점검 결과 | 금회점검 결과 | 보수방안 |
|---|---|---|---|---|---|
| | 포장부 | | · 포장부 균열<br>· 포장부 파손 | · 포장부 균열<br>· 포장부 파손 | · 주의관찰<br>· 주의관찰 |

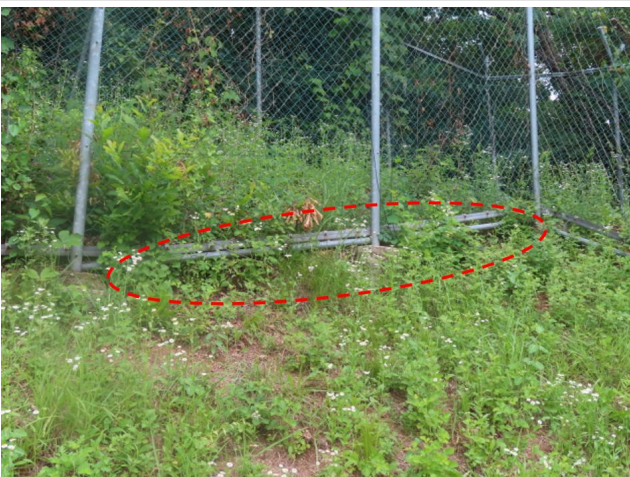
| 주변시설 | 웬스 기초노출 | 공중이용시설 | 배수지 1지 사다리 상태양호 |

| 구 분 | | | 전차점검 결과 | 금회점검 결과 | 보수방안 |
|---|---|---|---|---|---|
| | 웬스 | | · 능형망 파손<br>· 웬스기초 노출 | · 능형망 파손<br>· 웬스기초 노출 | · 주의관찰<br>· 주의관찰 |

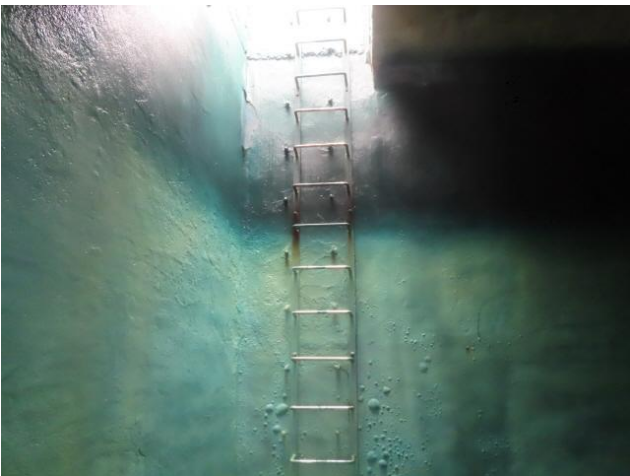
| 공중이용시설 | 배수지 2지 사다리 상태양호 | 공중이용시설 | 유출밸브실(2지) 사다리 고정불량 |

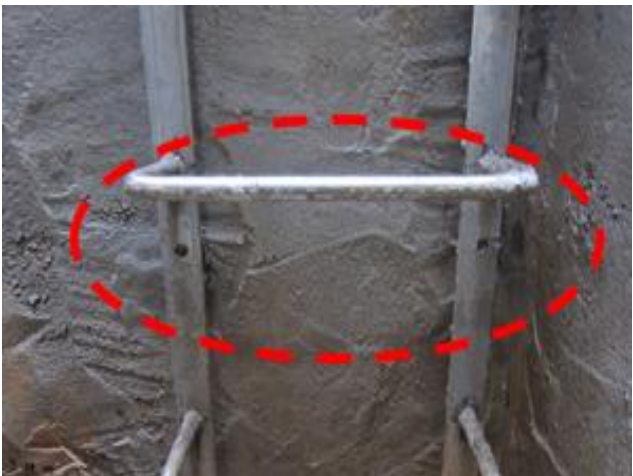
- 공중이용시설 조사결과 유출밸브실(2지)에서 사다리 고정불량이 조사되었으나, 사다리 고정불량으로 인한 안전에 큰 영향을 미치지 않는 것으로 판단되어, 단기적인 보수를 시행하기보다는 정기적인 점검을 통한 지속적인 주의관찰이 요구된다.
