## **03. 남양5배수지(현대)**

## 03.1 시설물 현황

## 03.5 정기안전점검표

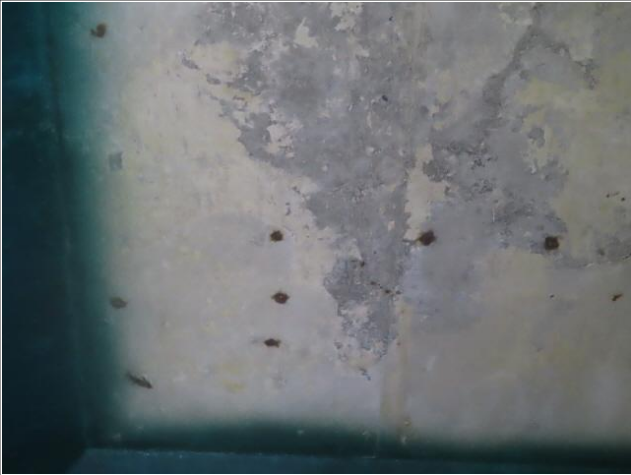
| 1지 상부슬래브 | 녹 | 1지 하부슬래브 | 도장기포 |

| 구 분 | | | 전차점검 결과 | 금회점검 결과 | 보수방안 |
|---|---|---|---|---|---|
| 배수지 | 1지 | 상부슬래브 | · 녹 | · 녹 | · 청소 |

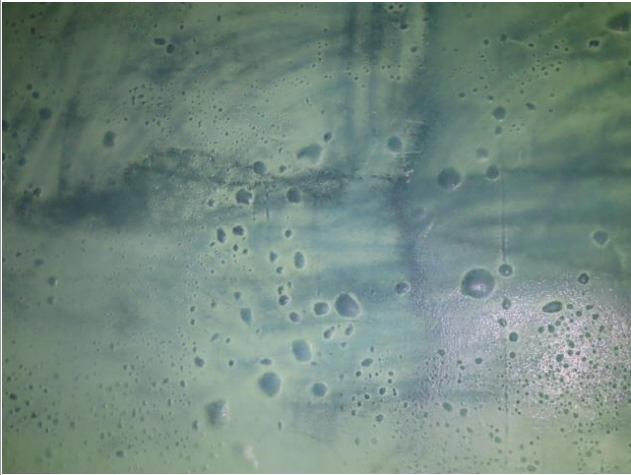
| 1지 벽체 | 도장기포 | 1지 기둥 | 백태 |

| 구 분 | | | 전차점검 결과 | 금회점검 결과 | 보수방안 |
|---|---|---|---|---|---|
| | | 벽체 | · 도장기포<br>· 도장박락<br>· 박락 | · 도장기포<br>· 도장박락<br>· 박락 | · 재도장<br>· 재도장<br>· 단면보수 |

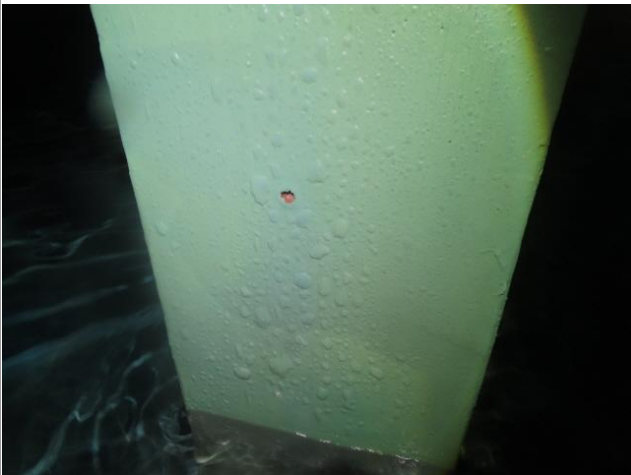
| 1지 기둥 | 도장기포 | 공중이용시설 | 1지 난간 상태양호 |

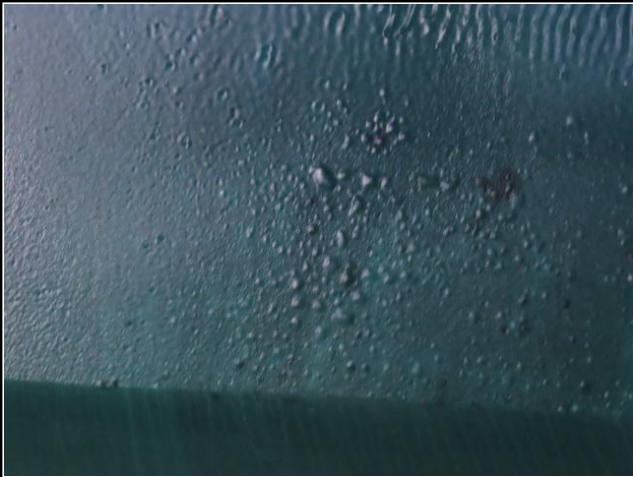
| 2지 상부슬래브 | 도장기포 | 2지 상부슬래브 | 녹 |

| 구 분 | | | 전차점검 결과 | 금회점검 결과 | 보수방안 |
|---|---|---|---|---|---|
| | 2지 | 상부슬래브 | · 녹<br>· 도장기포 | · 녹<br>· 도장기포 | · 청소<br>· 재도장 |

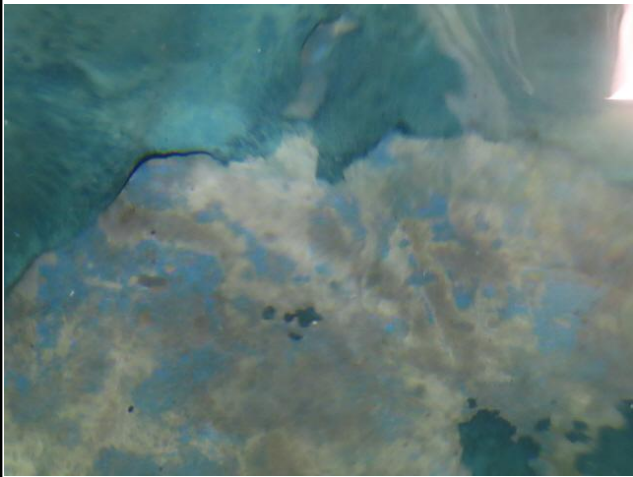
| 2지 하부슬래브 | 도장박락 | 2지 벽체 | 도장기포 |

| 구 분 | | | 전차점검 결과 | 금회점검 결과 | 보수방안 |
|---|---|---|---|---|---|
| | | 하부슬래브 | · 도장박락 | · 도장박락 | · 재도장 |

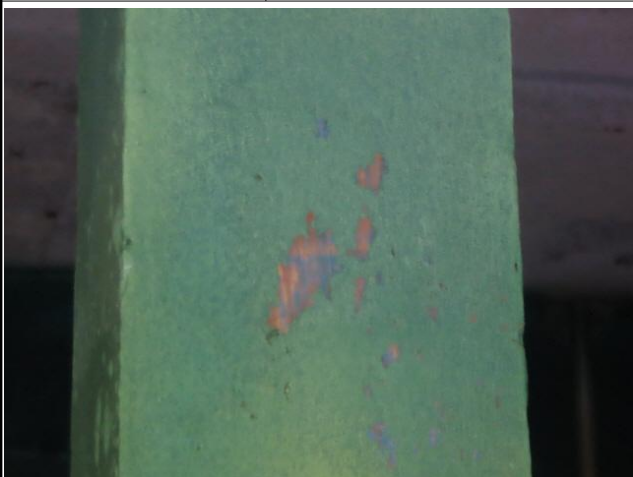
| 2지 기둥 | 도장박락 | 공중이용시설 | 2지 난간 상태양호 |

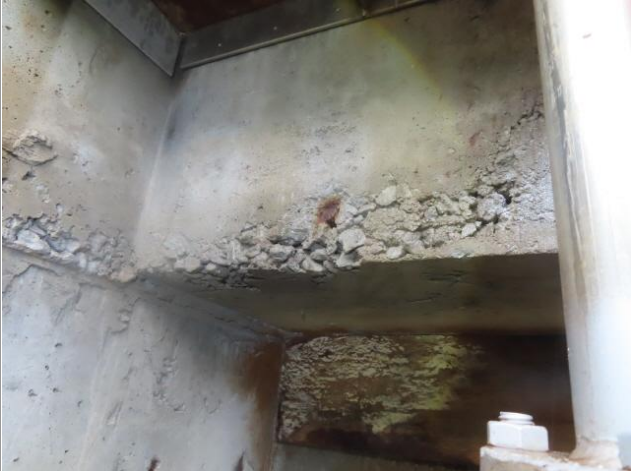
| 유출밸브실(1지) | 재료분리 | 유출밸브실(1지) | 철근노출 |

| 구 분 | | | 전차점검 결과 | 금회점검 결과 | 보수방안 |
|---|---|---|---|---|---|
| 벨브실 | 유입<br>벨브실<br>(1지) | 상부슬래브 | · 재료분리 | · 재료분리 | · 단면보수 |

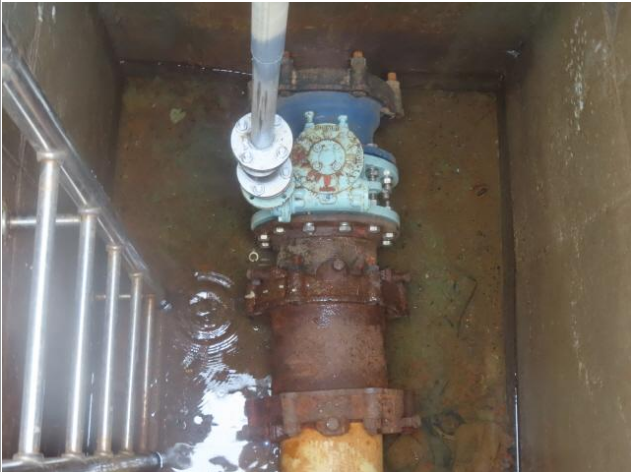
| 유출밸브실(1지) | 채수 | 유출밸브실(2지) | 철근노출 |

| 구 분 | | | 전차점검 결과 | 금회점검 결과 | 보수방안 |
|---|---|---|---|---|---|
| | | 바닥슬래브 | · 체수 | · 체수 | · 주의관찰 |

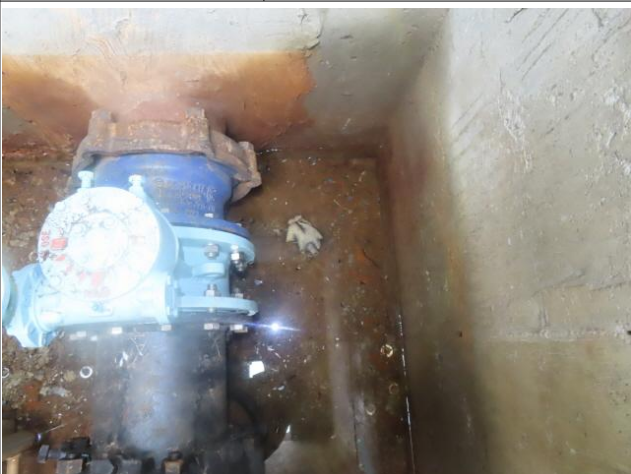
| 유출밸브실(2지) | 채수 | 제수밸브실 | 박락 |

| 구 분 | | | 전차점검 결과 | 금회점검 결과 | 보수방안 |
|---|---|---|---|---|---|
| | | 바닥슬래브 | · 체수 | · 체수 | · 주의관찰 |

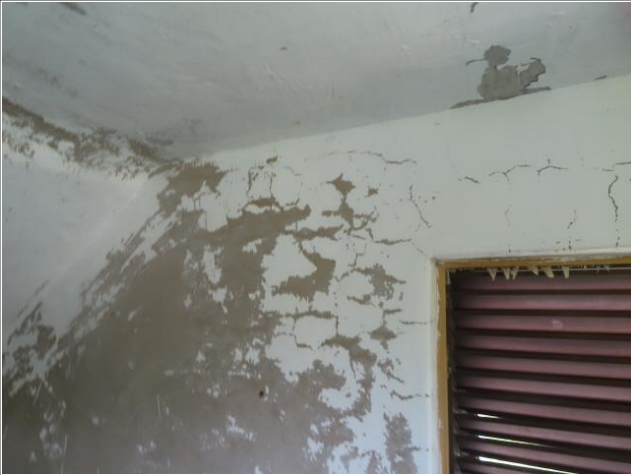
| 검수실(내부) | 도장박락 | 검수실(외부) | 균열 |

| 구 분 | | | 전차점검 결과 | 금회점검 결과 | 보수방안 |
|---|---|---|---|---|---|
| 기타<br>시설 | 검수실 | 검수실(내부) | · 도장박리 | · 도장박리 | · 재도장 |

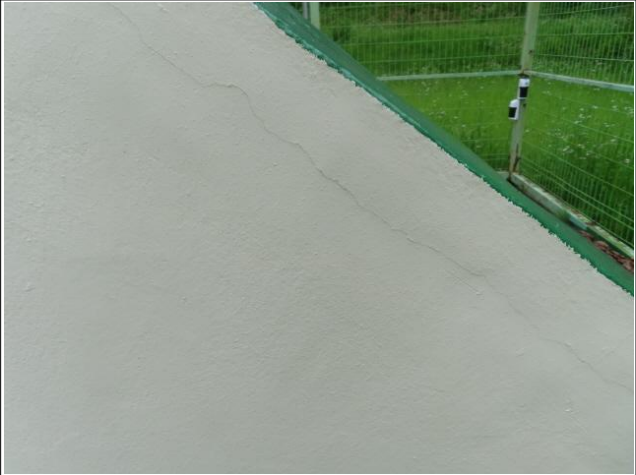
- 금회 검수실 외부에서 발생한 손상(망상균열, 백태)이 일부 보수된 것이 조사되었다. 검수실에서 조사된 균열, 도장박리 손상들은 공용기간 증가, 시설물 노후화, 접착력 저하 등에 의해 발생한 것으로 판단되며, 금회 조사된 손상들은 구조적인 손상은 아닌 일반적인 손상들로 판단되며, 손상 정도가 경미하며, 단기적인 보수를 시행하기보다는 중, 장기적인 보수계획 수립 후 일괄 적인 보수를 시행하는 것이 시설물의 장기적인 유지관리를 위해 바람직 할 것으로 판단된다.

| 구 분 | | | 전차점검 결과 | 금회점검 결과 | 보수방안 |
|---|---|---|---|---|---|
| | | 검수실(외부) | · 균열<br>· 도장박락<br>· 망상균열<br>· 백태<br>· 이격 | · 균열<br>· 도장박리<br>· 이격 | · 표면보수<br>· 재도장<br>· 주의관찰 |

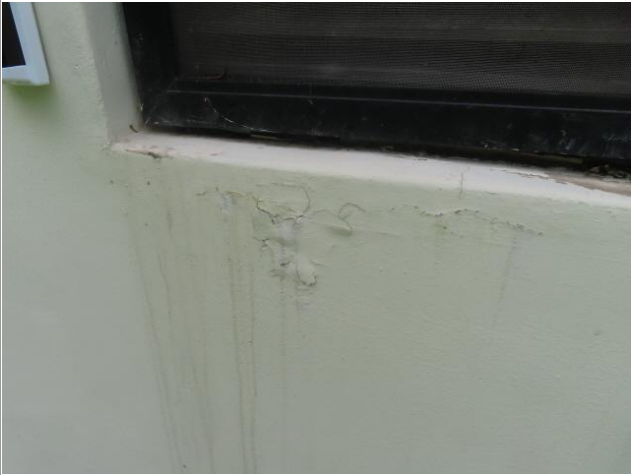
| 검수실(외부) | 도장박리 | 기계설비 | 1지 유입관 누수 |

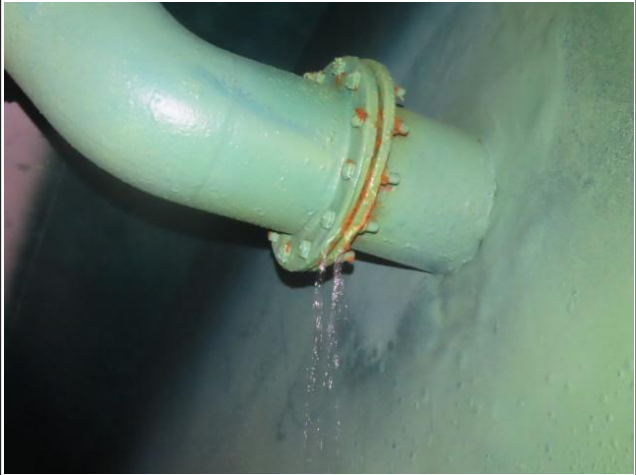
- 본 시설물의 기전설비 조사 결과 관 부식이 국부적으로 조사 되었으며, 배수지 1지 유입관에서 누수가 조사되었다. 유입관에서 발생한 누수는 이음부 가스켓 노후화, 볼트체결 풀림 등에 의해 발생한 것으로 판단되며, 배수지 내부로 유입되는 관에서 발생한 손상으로 보수를 시행하기보다는 주기적인 점검을 통한 지속적인 주의관찰이 필요할 것으로 판단된다.

| 구 분 | | | 전차점검 결과 | 금회점검 결과 | 보수방안 |
|---|---|---|---|---|---|
| 기전<br>설비 | 기계설비 | | · 1지 유입관 누수<br>· 관 부식 | · 1지 유입관 누수<br>· 관 부식 | · 주의관찰<br>· 재도장 |

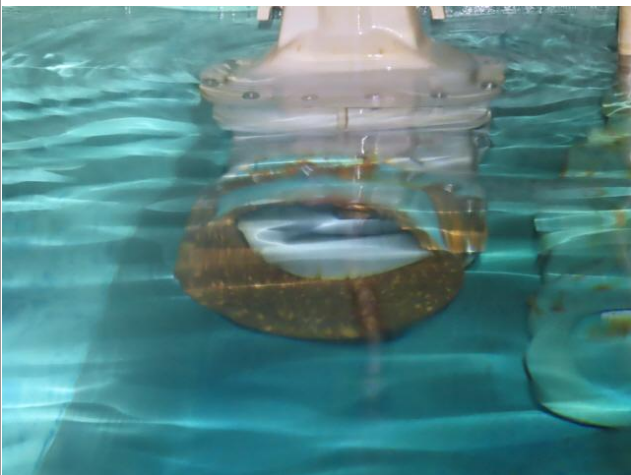
| 기계설비 | 1지 유출관 부식 | 기계설비 | 제수관 부식 |

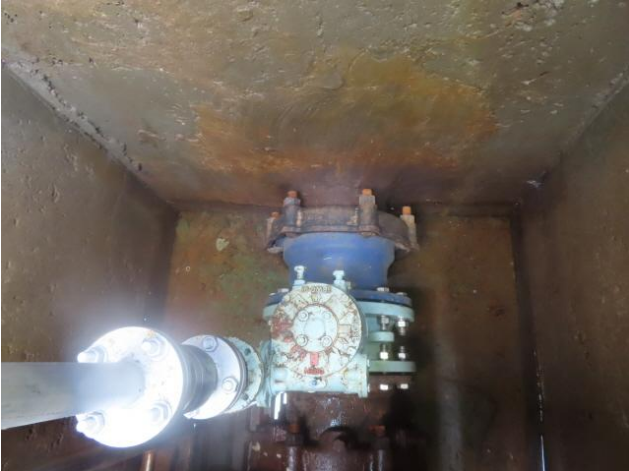
| 기계설비 | 유입밸브실(1지) 관부식 | 기계설비 | 유입밸브실(2지) 관부식 |
