## **04. 남양6배수지(기존)**

## 04.1 시설물 현황

## 04.5 정기안전점검표

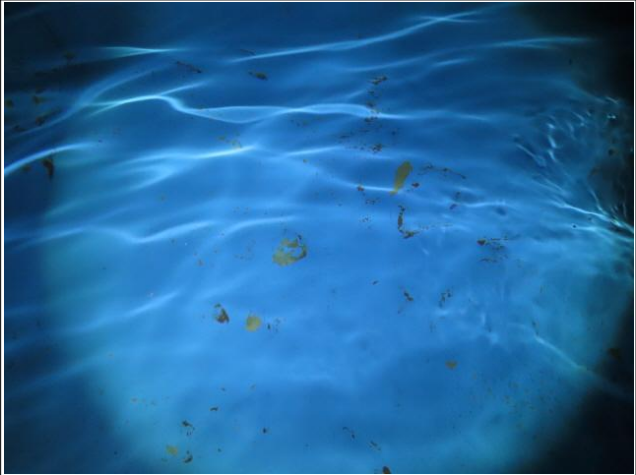
| 1지 상부슬래브 | 상태양호 | 1지 바닥슬래브 | 도장박리 |

- 배수지 1지, 2지의 주요손상은 도장기포, 도장박리 등의 손상이 조사되었으며, 조사된 도장기포, 도장박리의 경우 온도차, 습윤환경, 시공미흡 등에 의해 발생한 것으로 판단되며, 시설물의 안전성에 영향을 미치는 손상은 아닌 것으로 판단되어, 보수를 시행하기보다는 정기적인 점검을 통한 지속적인 주의관찰이 필요할 것으로 사료된다.

| 구 분 | | | 전차점검 결과 | 금회점검 결과 | 보수방안 |
|---|---|---|---|---|---|
| | | 바닥슬래브 | · 도장기포 | · 도장기포<br>· 도장박리 | · 주의관찰<br>· 주의관찰 |

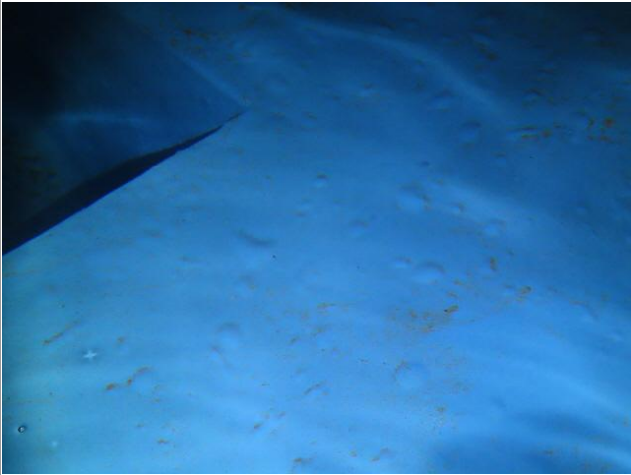
| 1지 바닥슬래브 | 도장기포 | 1지 벽체 | 도장기포 |

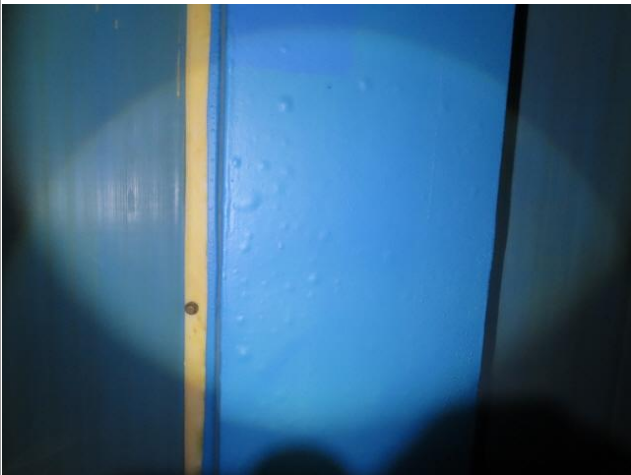
| 1지 기둥 | 도장기포 | 1지 바닥슬래브 | 도장기포 |

| 구 분 | | | 전차점검 결과 | 금회점검 결과 | 보수방안 |
|---|---|---|---|---|---|
| | | 기둥 | · 도장기포 | · 도장기포 | · 주의관찰 |

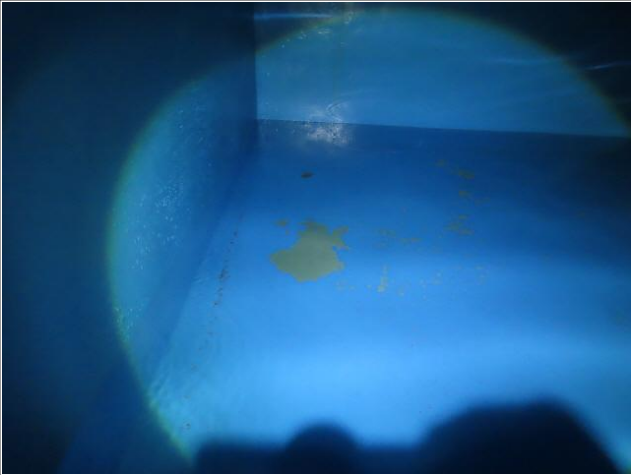
| 2지 바닥슬래브 | 도장박리 | 2지 벽체 | 백태(계단하면) |

| 구 분 | | | 전차점검 결과 | 금회점검 결과 | 보수방안 |
|---|---|---|---|---|---|
| | | 바닥슬래브 | · 도장기포 | · 도장기포<br>· 도장박리 | · 주의관찰<br>· 주의관찰 |

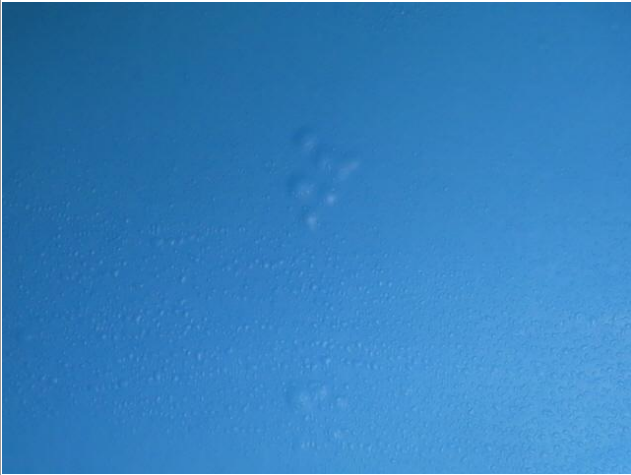
| 2지 벽체 | 도장기포 | 2지 기둥 | 도장기포 |

| 구 분 | | | 전차점검 결과 | 금회점검 결과 | 보수방안 |
|---|---|---|---|---|---|
| | | 벽체 | · 도장기포 | · 도장기포 | · 주의관찰 |

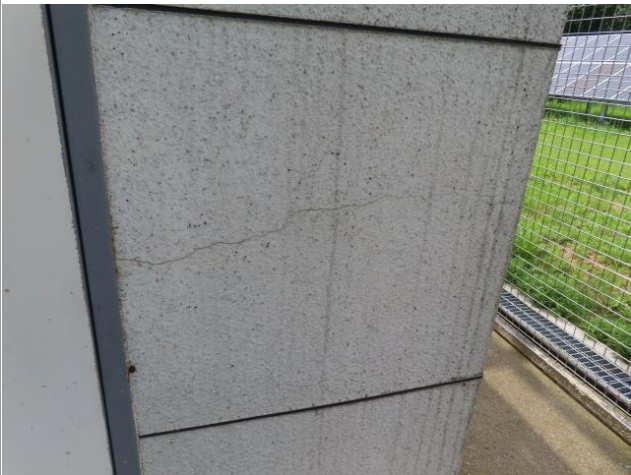
| 검수실 외부 | 물탈균열 | 검수실 외부 | 망상균열 |

- 건축구조물의 경우 검수실과 제어실로 구성되어 있으며, 몰탈균열이 국부적으로 발생하였다. 몰탈균열의 경우 안전성 및 사용성에 문제는 없을 것으로 판단되어 단기적인 보수를 실시하기 보다는 정기적인 점검을 통한 손상의 진전유무 확인 후 보수시기를 결정하는 것이 바람직할 것으로 판단된다.

| 구 분 | | | 전차점검 결과 | 금회점검 결과 | 보수방안 |
|---|---|---|---|---|---|
| 건축<br>구조물 | 검수실 | 외부 | · 몰탈균열 | · 몰탈균열 | · 주의관찰 |

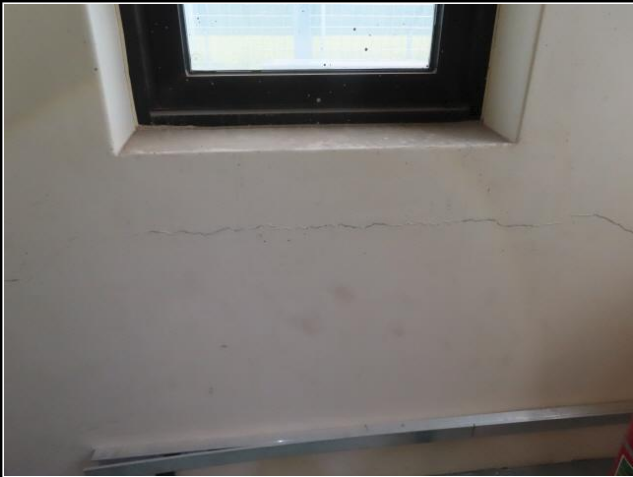
| 전기실 벽체 | 물탈균열 | 전기실 벽체 | 물탈균열 |

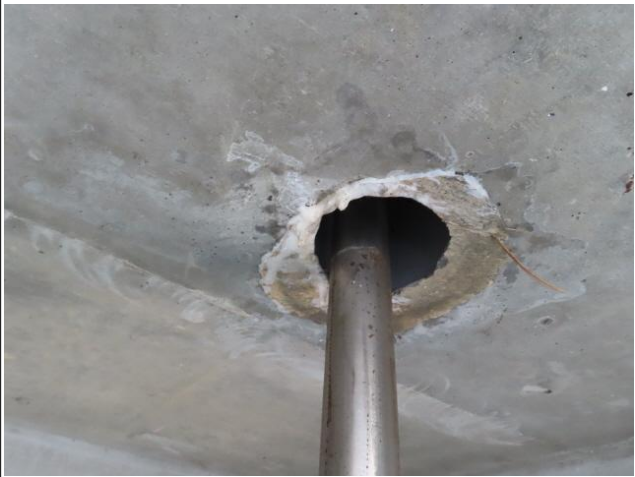
| 검수실 옥상 | 상태양호 | 유입밸브실(1지)<br>상부슬래브 | 백태 |

- 밸브실의 경우 유입, 유출, 유량계실로 구분되어 있으며, 균열(0.3mm미만), 백태가 국부적으로 조사되었다. 발생한 손상들은 건조수축, 습윤환경 등에 의해 발생한 것으로 판단되며, 손상저도가 경미하여 보수를 시행하기보다는 정기적인 점검을 통한 지속적인 주의관찰이 필요할 것으로 사료된다.

| 구 분 | | | 전차점검 결과 | 금회점검 결과 | 보수방안 |
|---|---|---|---|---|---|
| 밸브실 | 유입<br>밸브실<br>(1지) | 상부슬래브 | · 백태 | · 백태 | · 주의관찰 |

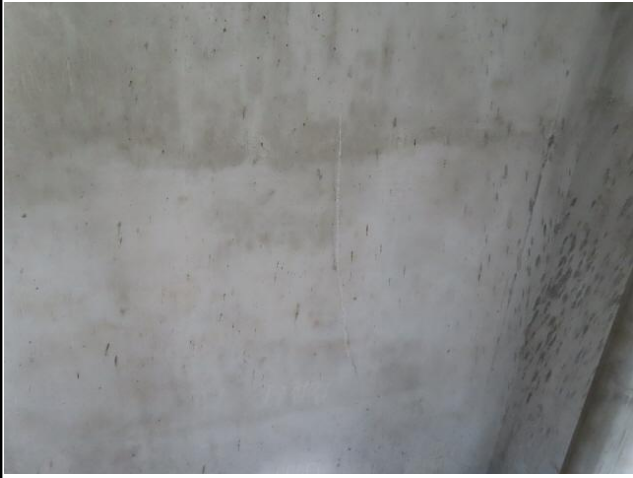
| 유입밸브실(1지)<br>벽체 | 균열(0.3mm미만) | 유입밸브실(2지)<br>벽체 | 백태 |

| 구 분 | | | 전차점검 결과 | 금회점검 결과 | 보수방안 |
|---|---|---|---|---|---|
| | | 벽체 | · 균열(0.3mm미만) | · 균열(0.3mm미만) | · 주의관찰 |

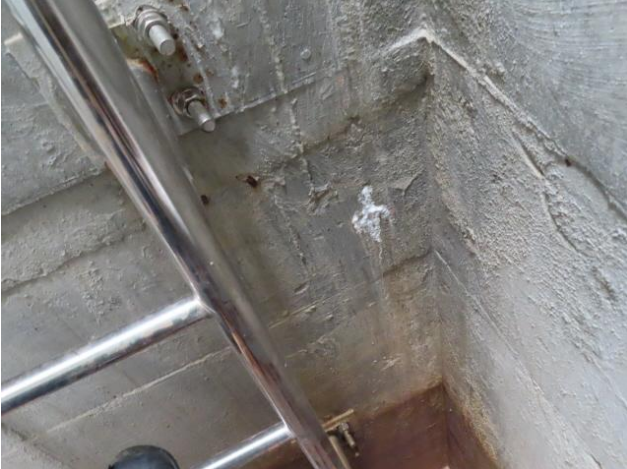
| 통합유출밸브실<br>벽체 | 백태 | 통합유출밸브실<br>상부슬래브 | 백태 |

| 구 분 | | | 전차점검 결과 | 금회점검 결과 | 보수방안 |
|---|---|---|---|---|---|
| | | 벽체 | · 백태 | · 백태 | · 주의관찰 |

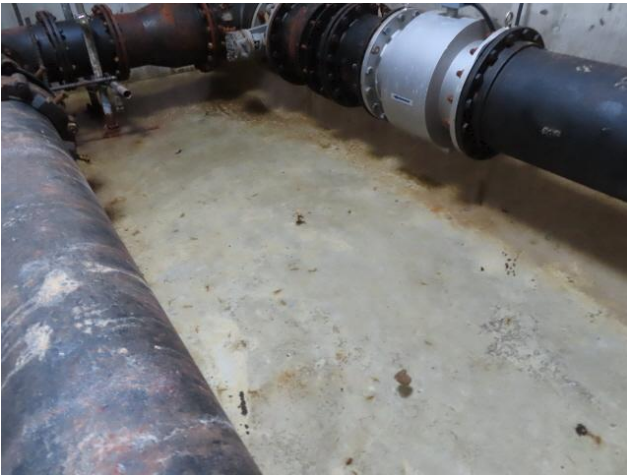
| 유량계실<br>바닥슬래브 | 채수 | 기계설비 | 유입밸브실(1지)<br>배관 부식 |

| 구 분 | | | 전차점검 결과 | 금회점검 결과 | 보수방안 |
|---|---|---|---|---|---|
| | | 바닥슬래브 | · 체수 | · 체수 | · 주의관찰 |

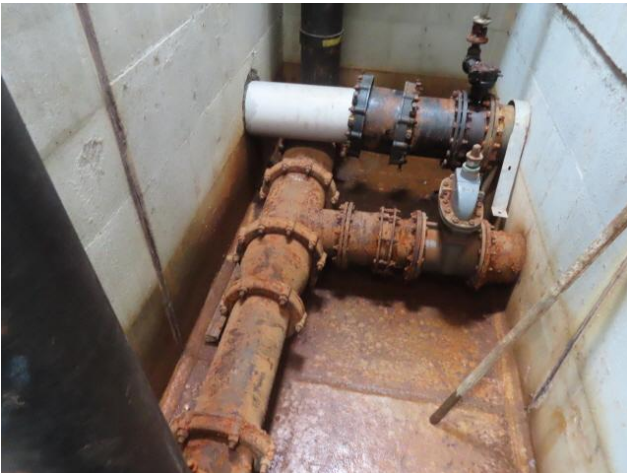
| 기계설비 | 통합유출밸브실<br>배관 부식 | 기계설비 | 유량계실<br>배관 부식 |

| 구 분 | | | 전차점검 결과 | 금회점검 결과 | 보수방안 |
|---|---|---|---|---|---|
| 기전<br>설비 | 기계<br>설비 | 배관류 | · 배관 부식 | · 배관 부식 | · 주의관찰 |
