## **05. 남양6배수지(증설)**

## 05.1 시설물 현황

## 05.5 정기안전점검표

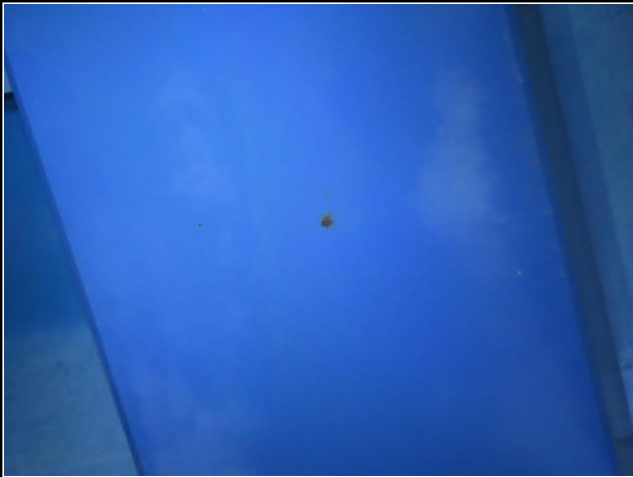
| 1지 상부슬래브 | 녹 | 1지 바닥슬래브 | 균열 |

| 구 분 | | | 전차점검 결과 | 금회점검 결과 | 보수방안 |
|---|---|---|---|---|---|
| 배수지 | 1지 | 상부슬래브 | · 백태 | · 백태<br>· 녹 | · 주의관찰<br>· 주의관찰 |

- 배수지 내부에서 도장손상, 균열, 백태, 녹 등의 손상이 국부적으로 조사되었으며, 도류벽에서 고정볼트 탈락, 지지대 탈락이 확인되었다. 조사된 주요 손상들은 공용기간 증가, 담수접촉, 시공미흡에 등에 의해 발생한 것으로 판단되며, 손상의 규모가 경미하고 안전성에 영향을 미치는 손상은 아닌 것으로 판단되어, 보수를 시행하기보다는 정기적인 점검을 통한 지속적인 주의관찰이 필요할 것으로 사료된다.

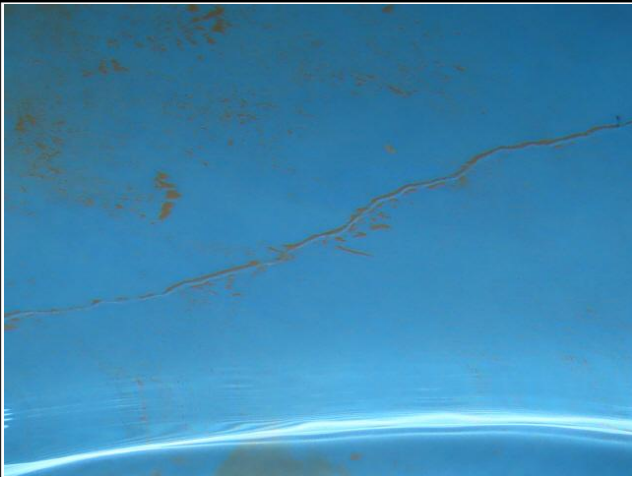
| 구 분 | | | 전차점검 결과 | 금회점검 결과 | 보수방안 |
|---|---|---|---|---|---|
| | | 바닥슬래브 | · 균열<br>· 파손 | · 균열<br>· 파손 | · 주의관찰<br>· 주의관찰 |

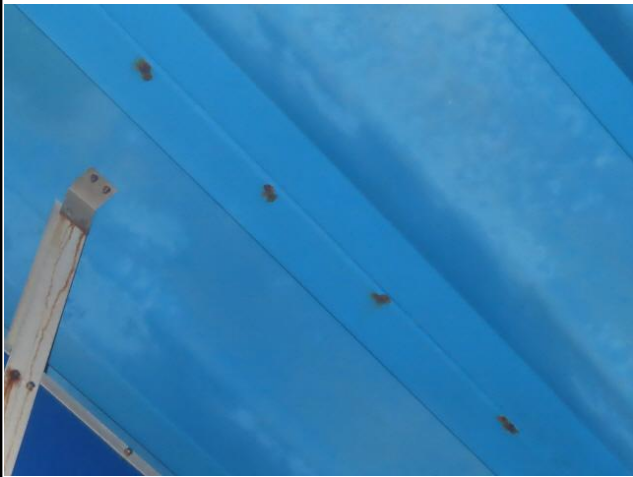
| 1지 상부슬래브 | 녹 | 1지 기둥 | 백태 |

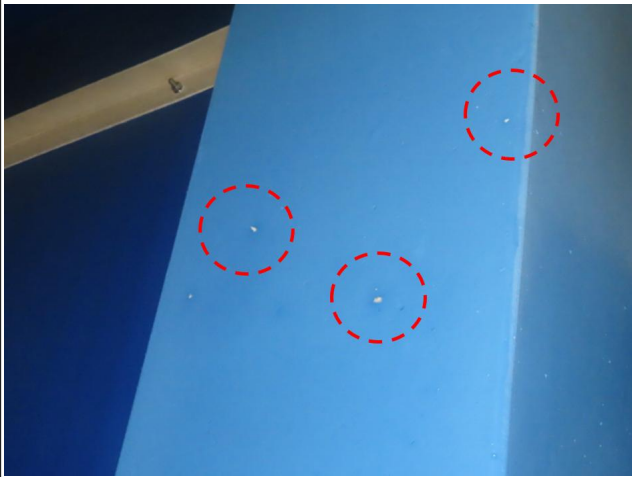
| 구 분 | | | 전차점검 결과 | 금회점검 결과 | 보수방안 |
|---|---|---|---|---|---|
| | | 기둥 | · 백태 | · 백태 | · 주의관찰 |

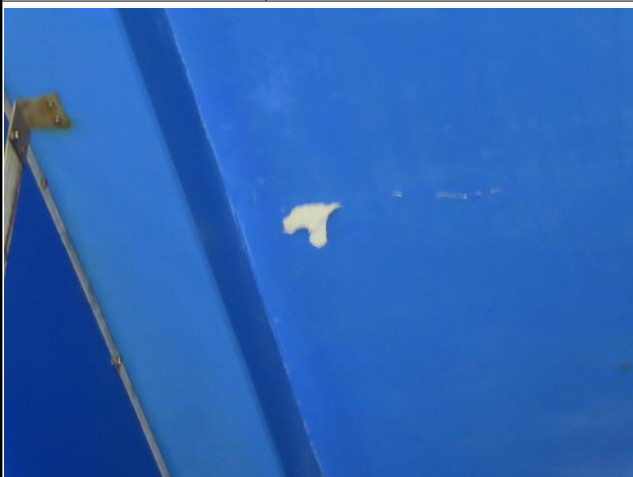
| 2지 상부슬래브 | 도장손상 | 2지 벽체 | 백태 |

| 구 분 | | | 전차점검 결과 | 금회점검 결과 | 보수방안 |
|---|---|---|---|---|---|
| | 2지 | 상부슬래브 | · 녹<br>· 도장손상<br>· 백태 | · 녹<br>· 도장손상<br>· 백태 | · 주의관찰<br>· 주의관찰<br>· 주의관찰 |

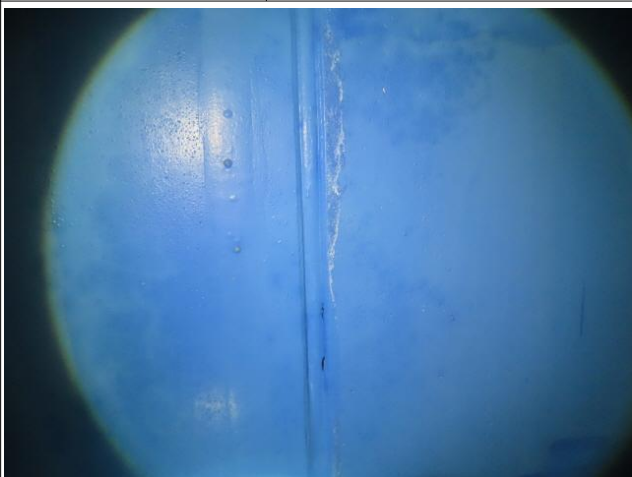
| 구 분 | | | 전차점검 결과 | 금회점검 결과 | 보수방안 |
|---|---|---|---|---|---|
| | | 벽체 | · 녹<br>· 백태 | · 녹<br>· 백태 | · 주의관찰<br>· 주의관찰 |

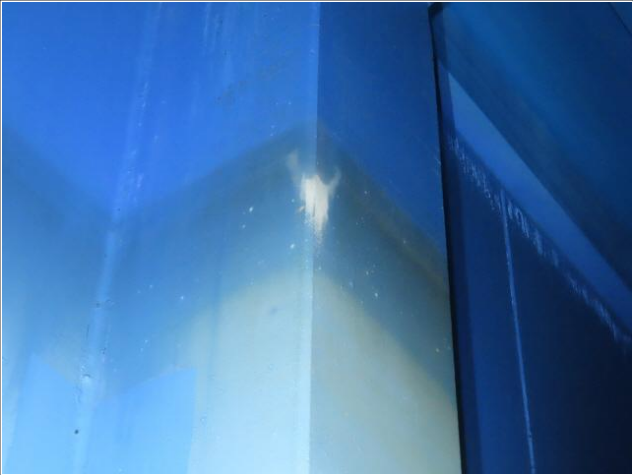
| 2지 기둥 | 백태 | 2지 바닥슬래브 | 도장손상 |

| 구 분 | | | 전차점검 결과 | 금회점검 결과 | 보수방안 |
|---|---|---|---|---|---|
| | | 기둥 | · 백태<br>· 도장손상 | · 백태<br>· 도장손상 | · 주의관찰<br>· 주의관찰 |

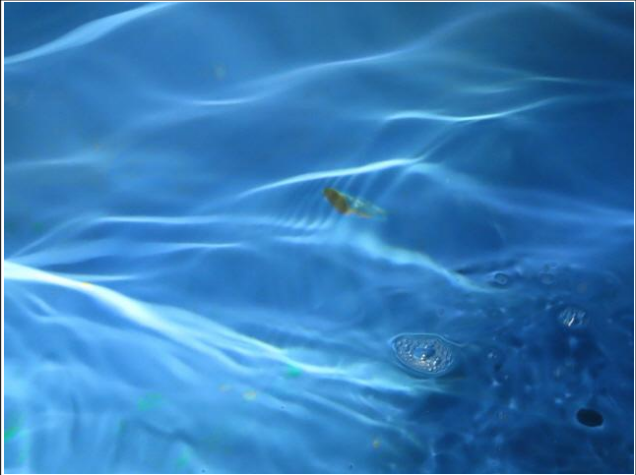
| 구 분 | | | 전차점검 결과 | 금회점검 결과 | 보수방안 |
|---|---|---|---|---|---|
| | | 바닥슬래브 | · 균열<br>· 도장손상 | · 균열<br>· 도장손상 | · 주의관찰<br>· 주의관찰 |

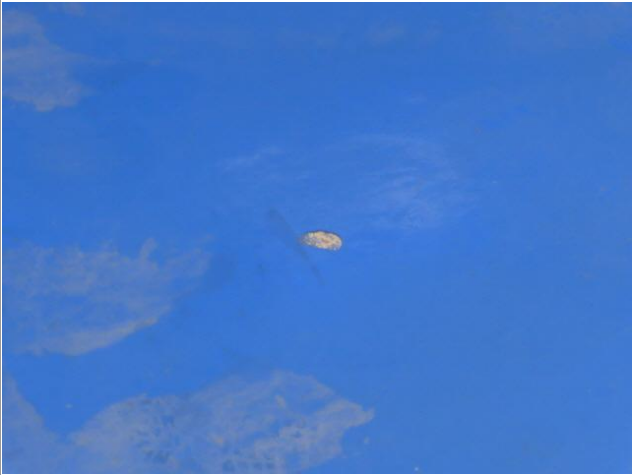
| 유입밸브실<br>바닥슬래브 | 도장손상 | 유입밸브실<br>상부슬래브 | 백태 |

| 구 분 | | | 전차점검 결과 | 금회점검 결과 | 보수방안 |
|---|---|---|---|---|---|
| | | 바닥슬래브 | · 균열<br>· 도장손상<br>· 파손 | · 균열<br>· 도장손상<br>· 파손 | · 표면보수<br>· 재도장<br>· 단면보수 |

- 유입밸브실 및 유출밸브실에서 균열, 도장손상, 망상균열, 체수흔적, 백태 등의 손상이 국부적으로 조사되었다. 밸브실에 조사된 손상들은 공용기간 증가, 건조수축, 수분유입 등에 의해 발생한 것으로 판단되며, 손상정도가 경미하여 보수를 시행하기보다는 정기적인 점검을 통해 손상의 진전여부에 대한 지속적인 주의관찰을 시행하는 것이 바람직할 것으로 판단된다.

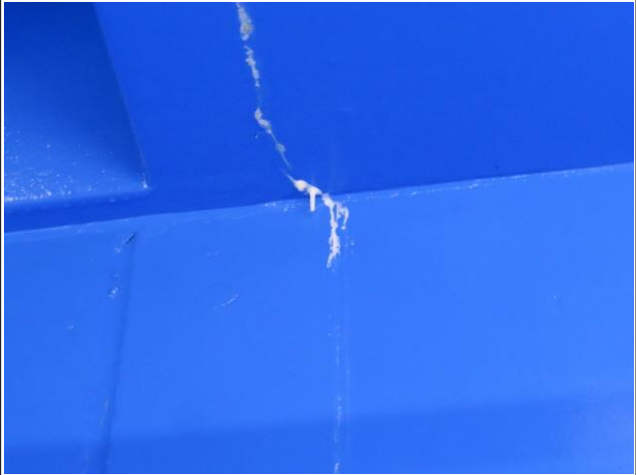
| 구 분 | | | 전차점검 결과 | 금회점검 결과 | 보수방안 |
|---|---|---|---|---|---|
| 밸브실 | 유입<br>밸브실 | 상부슬래브 | · 백태 | · 백태 | · 표면보수 |

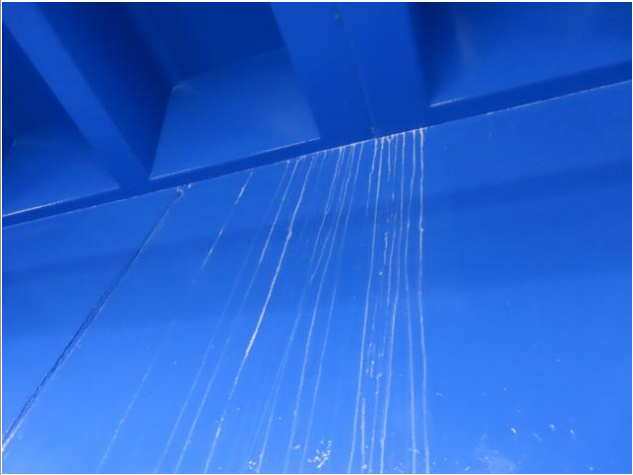
| 유입밸브실<br>벽체 | 백태 | 유출밸브실<br>벽체 | 백태 |

| 구 분 | | | 전차점검 결과 | 금회점검 결과 | 보수방안 |
|---|---|---|---|---|---|
| | | 벽체 | · 백태<br>· 파손 | · 백태<br>· 파손 | · 표면보수<br>· 단면보수 |

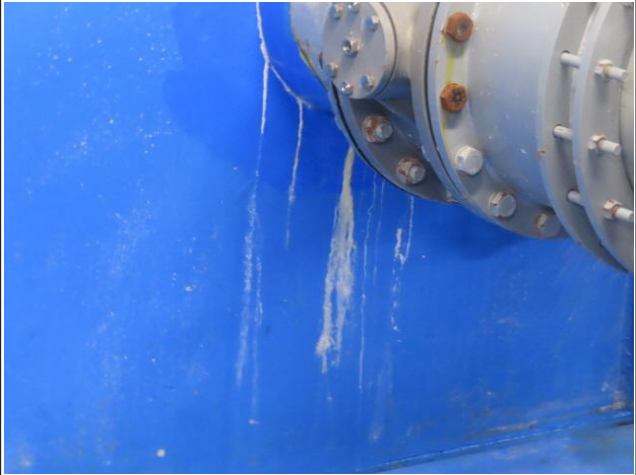
| 구 분 | | | 전차점검 결과 | 금회점검 결과 | 보수방안 |
|---|---|---|---|---|---|
| | | 벽체 | · 백태 | · 백태 | · 표면보수 |

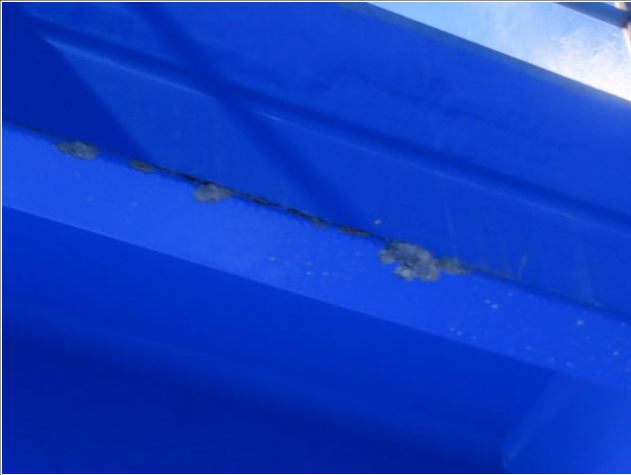
| 유출밸브실<br>상부슬래브 | 파손 | 유출밸브실<br>바닥슬래브 | 망상균열 |

| 구 분 | | | 전차점검 결과 | 금회점검 결과 | 보수방안 |
|---|---|---|---|---|---|
| | 유출<br>밸브실 | 상부슬래브 | · 파손 | · 파손 | · 단면보수 |

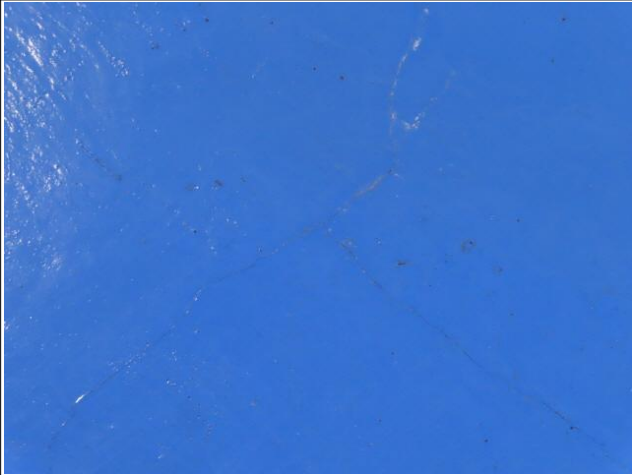
| 구 분 | | | 전차점검 결과 | 금회점검 결과 | 보수방안 |
|---|---|---|---|---|---|
| | | 바닥슬래브 | · 균열<br>· 망상균열<br>· 체수흔적 | · 균열<br>· 망상균열<br>· 체수흔적 | · 표면보수<br>· 표면보수<br>· 주의관찰 |

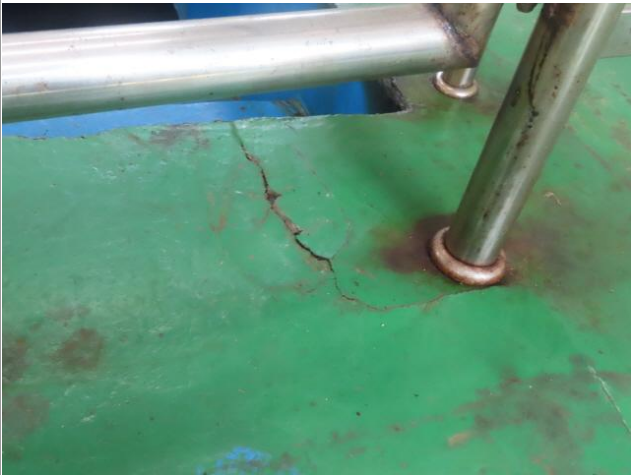
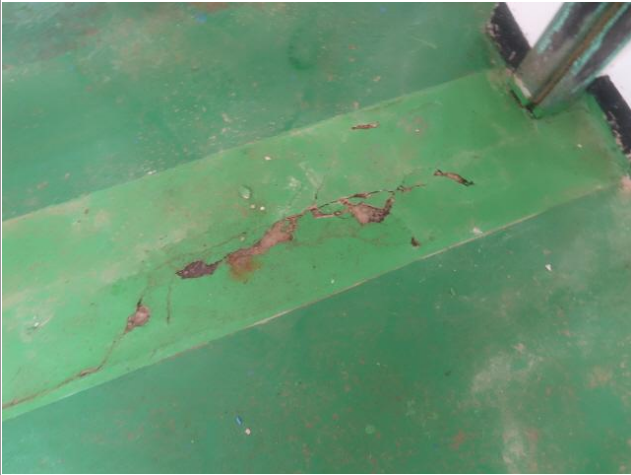
| 검수실 내부 | 도장손상 | 검수실 내부 | 균열 |

| 구 분 | | | 전차점검 결과 | 금회점검 결과 | 보수방안 |
|---|---|---|---|---|---|
| 내부 | · 균열<br>· 도장손상 | | | · 균열<br>· 도장손상 | · 표면보수<br>· 재도장 |

- 검수실에서 균열 및 도장손상이 조사되었으나, 전차점검 이후 손상들의 진전은 없는 것으로 조사되었고, 조사된 손상들이 경미하여 주기적인 점검을 통해 신규손상 발생 및 손상의 진행성여부 확인 후 일괄적인 보수를 실시하는 것이 바람직할 것으로 판단된다.
- 기전설비 점검결과 습윤 환경에 의해 배관 부식이 확인되었으며, 방치시 배관부식이 진전될 우려가 있으므로 재도장을 실시하는 것이 바람직할 것으로 판단된다.

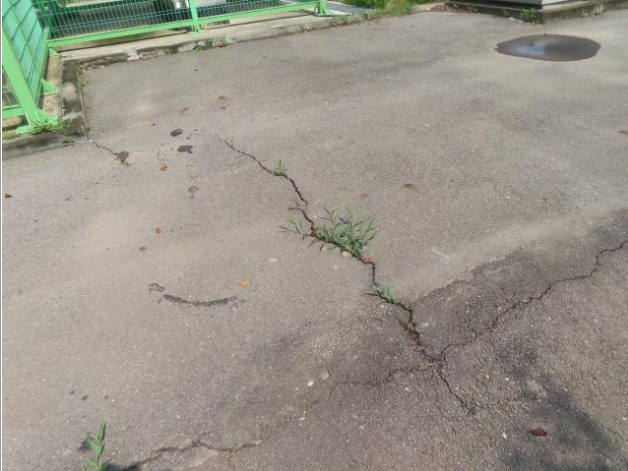
| 주변시설 | 포장부 균열 | 주변시설 | 포장부 침하 |

- 배수지 주변의 도로포장에 대한 점검결과 균열, 일부 구간 침하 등이 발생한 상태로 조사되었으며, 조사된 손상은 토공부 잔류침하 및 차량통행 등에 의해 발생한 것으로 사료되며, 배수지의 안전성에 영향을 미치는 손상은 아닌 것으로 판단되어 향후 점검으로 통해 손상의 진행성 여부 확인 후 재포장 보수를 실시하는 것이 바람직 할 것으로 판단된다.

| 구 분 | | | 전차점검 결과 | 금회점검 결과 | 보수방안 |
|---|---|---|---|---|---|
| 기타시설 | | 포장부 | · 포장부 균열<br>· 포장부 침하 | · 포장부 균열<br>· 포장부 침하 | · 재포장 |

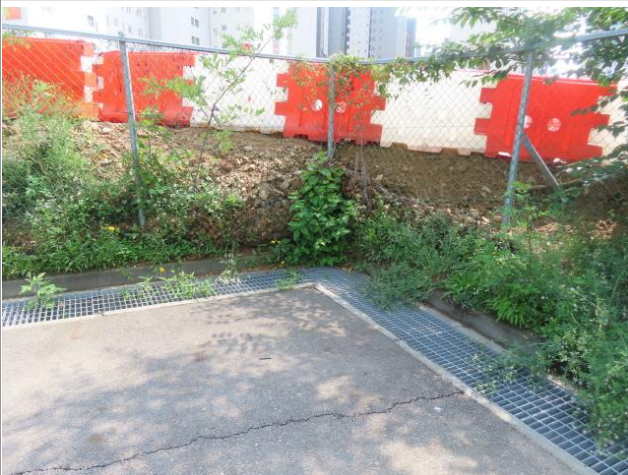
| 주변시설 | 토사유실 | 주변시설 | 그레이팅 이탈(보수완료) |

| 구 분 | | | 전차점검 결과 | 금회점검 결과 | 보수방안 |
|---|---|---|---|---|---|
| | | 사면 | · 토사유실 | · 토사유실 | · 주의관찰 |

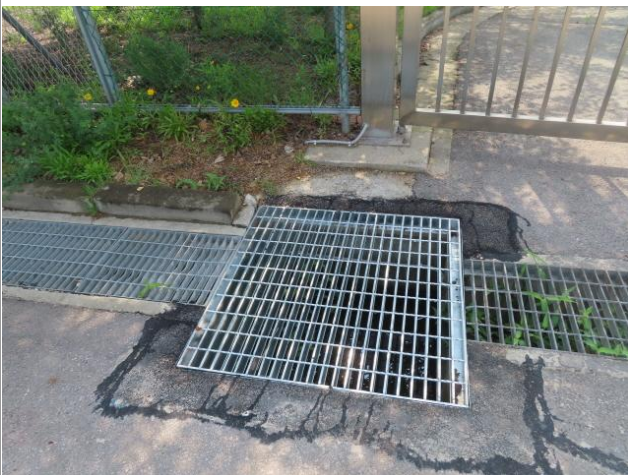
| 주변시설 | 그레이팅 변형(보수완료) | 전기설비 | 상태양호 |

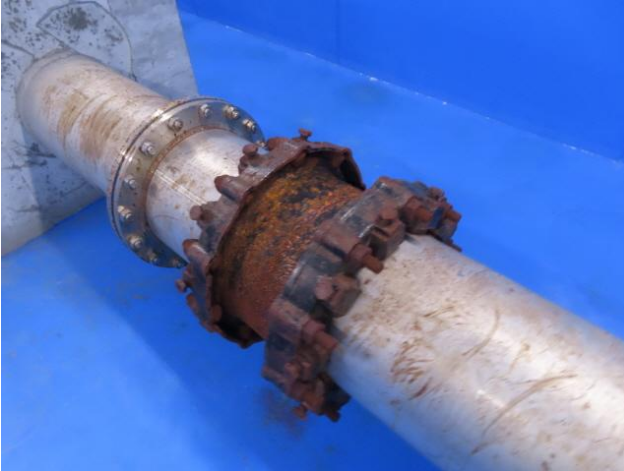
| 전기설비 | 상태양호 | 기계설비 | 배관부식 |

| 구 분 | | | 전차점검 결과 | 금회점검 결과 | 보수방안 |
|---|---|---|---|---|---|
| 기전<br>설비 | 기계설비 | 배관류 | · 액츄에이터 누유흔적 | · 액츄에이터 누유흔적<br>· 배관 부식 | · 주의관찰<br>· 재도장 |

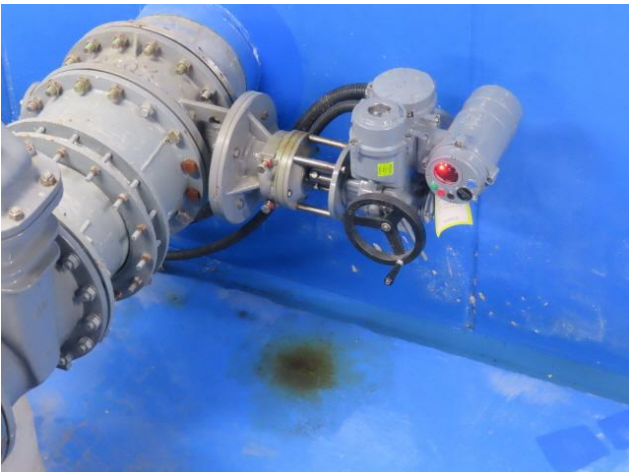
| 기계설비 | 액츄에이터 누유흔적 | 공중이용시설 | 유출밸브실<br>안전난간 상태양호 |

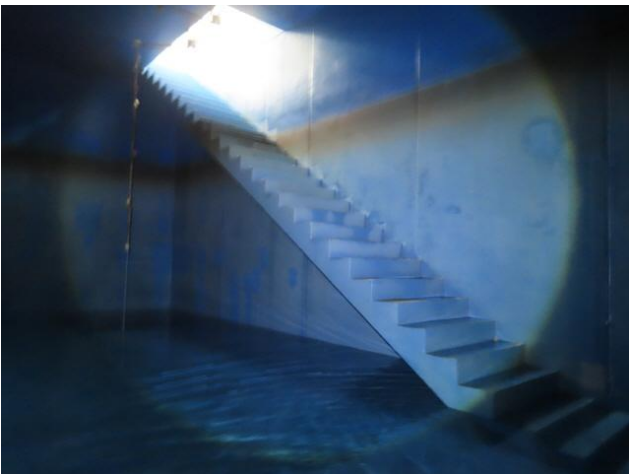
| 공중이용시설 | 배수지 2지<br>안전난간 미설치 | 공중이용시설 | 검수실<br>안전난간 상태양호 |

| 구 분 | | | 전차점검 결과 | 금회점검 결과 | 보수방안 |
|---|---|---|---|---|---|
| 공중이용시설 | | | · 안전난간 미설치 | · 안전난간 미설치 | · 주의관찰 |

- 공중이용시설 확인결과 배수지 1지와 2지 내부 진입을 위해 시공한 계단외측에 안전난간이 미 설치된 것으로 조사되어 작업자 및 관리자의 추락방지를 위해 안전난간을 설치하는 것이 바람직할 것으로 판단된다.
