## **06. 능3배수지**

## 06.5 정기안전점검표

| 시 설 물 명 | 능3배수지 | 관 리 주 체 | 화성시맑은물사업소 |

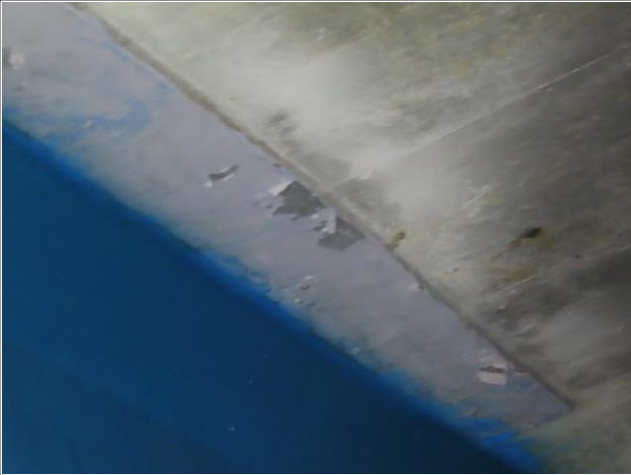
| 1지 상부슬래브 | 보수재 박리 | 1지 상부슬래브 | 철근노출 |

| 구 분 | | | 전차점검 결과 | 금회점검 결과 | 보수방안 |
|---|---|---|---|---|---|
| 배수지 | 1지 | 상부슬래브 | <ul style="list-style-type: none"> <li>철근노출</li> <li>재료분리</li> <li>철근노출, 재료분리</li> <li>백태</li> </ul> | <ul style="list-style-type: none"> <li>철근노출</li> <li>재료분리</li> <li>철근노출, 재료분리</li> <li>백태</li> <li>보수재 박리</li> </ul> | <ul style="list-style-type: none"> <li>단면보수(방청)</li> <li>단면보수</li> <li>단면보수(방청)</li> <li>표면보수</li> <li>표면보수</li> </ul> |

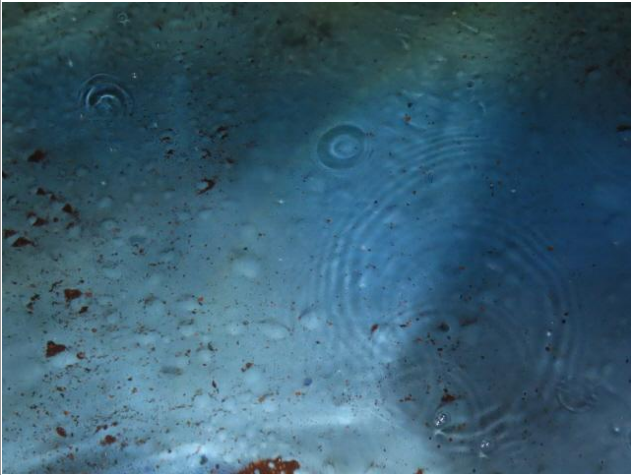
| 1지 바닥슬래브 | 도장기포 | 1지 벽체 | 도장박리(보수) |

| 구 분 | | | 전차점검 결과 | 금회점검 결과 | 보수방안 |
|---|---|---|---|---|---|
| | | 바닥슬래브 | <ul style="list-style-type: none"> <li>도장기포</li> <li>도장박리</li> </ul> | <ul style="list-style-type: none"> <li>도장기포</li> <li>도장박리</li> </ul> | <ul style="list-style-type: none"> <li>재도장</li> <li>재도장</li> </ul> |

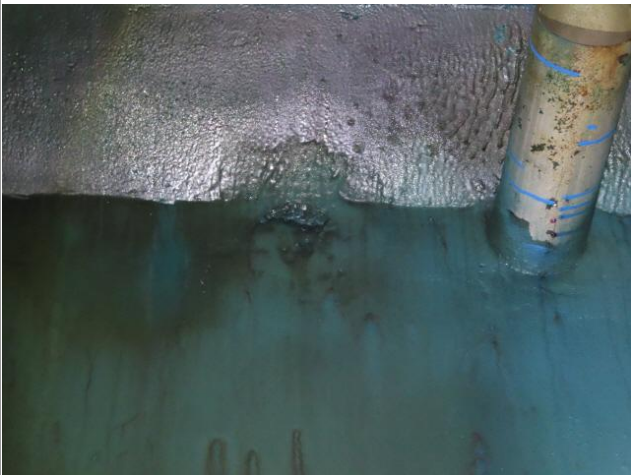
| 1지 벽체 | 공동 | 1지 기둥 | 도장기포 |

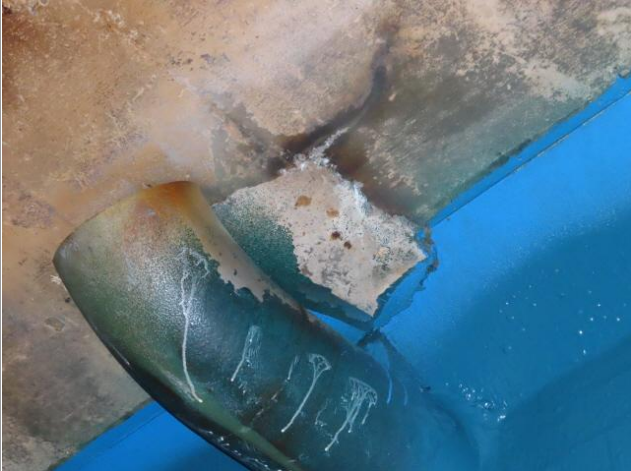
| 2지 상부슬래브 | 파손, 백태 | 2지 상부슬래브 | 철근노출, 재료분리 |

| 구 분 | | | 전차점검 결과 | 금회점검 결과 | 보수방안 |
|---|---|---|---|---|---|
| | 2지 | 상부슬래브 | <ul style="list-style-type: none"> <li>철근노출</li> <li>재료분리</li> <li>철근노출, 재료분리</li> <li>파손</li> <li>파손, 백태</li> <li>보수재 박리</li> </ul> | <ul style="list-style-type: none"> <li>철근노출</li> <li>재료분리</li> <li>철근노출, 재료분리</li> <li>파손</li> <li>파손, 백태</li> <li>보수재 박리</li> </ul> | <ul style="list-style-type: none"> <li>단면보수(방청)</li> <li>단면보수</li> <li>단면보수(방청)</li> <li>단면보수</li> <li>단면보수</li> <li>표면보수</li> </ul> |

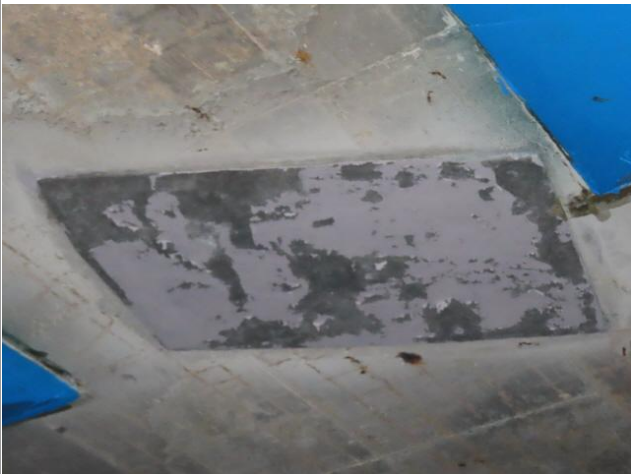
| 2지 상부슬래브 | 보수재 박리 | 2지 바닥슬래브 | 도장기포 |

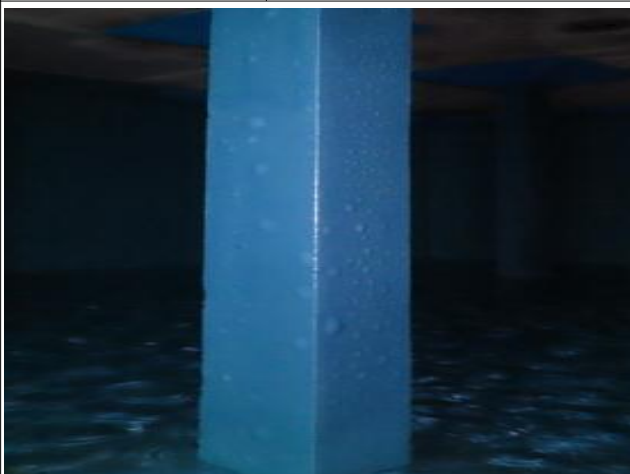
| 2지 벽체 | 상태양호 | 2지 기둥 | 도장기포 |

| 구 분 | | | 전차점검 결과 | 금회점검 결과 | 보수방안 |
|---|---|---|---|---|---|
| | | 기둥 | <ul style="list-style-type: none"> <li>녹물</li> <li>도장박리</li> </ul> | <ul style="list-style-type: none"> <li>도장기포</li> </ul> | <ul style="list-style-type: none"> <li>재도장</li> </ul> |

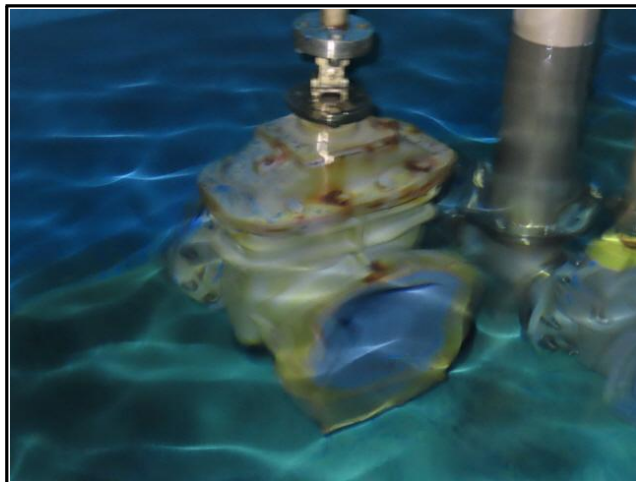
1지 유출배관

관 부식

| 구 분 | | | 전차점검 결과 | 금회점검 결과 | 보수방안 |
|---|---|---|---|---|---|
| 기전<br>설비 | 기계<br>설비 | 배관류 | · 관 부식 | · 관 부식 | · 재도장 |

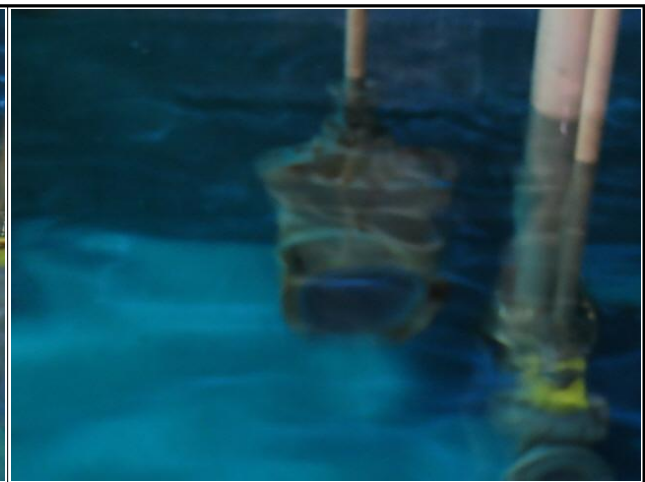
2지 유출배관

관 부식

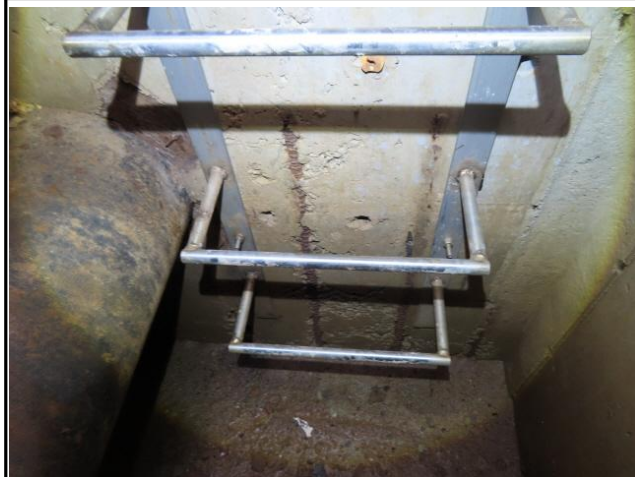
1지 유입밸브실

철근노출

- 밸브실(유입, 유출)에서 철근노출, 체수 등이 조사되었으며, 이는 시공미흡, 피복두께 부족, 우수침투 등으로 발생한 것으로 판단된다. 금회 밸브실에서 조사된 손상들 중 철근노출은 시설물의 내구성 확보, 추가손상방지를 위해 단면보수(방청)이 필요할 것으로 판단된다.
- 금회 조사된 철근노출, 재료분리, 파손 등은 시공미흡, 피복두께 부족 등으로 발생한 손상으로 판단되며, 도장기포, 도장박리, 백태 등은 대부분은 공용기간 중 발생할 수 있는 일반적인 손상인 것으로 판단된다.

| 구 분 | | | 전차점검 결과 | 금회점검 결과 | 보수방안 |
|---|---|---|---|---|---|
| 밸브실 | 유입<br>밸브실 | 1지 | <ul style="list-style-type: none"> <li>철근노출</li> </ul> | <ul style="list-style-type: none"> <li>철근노출</li> </ul> | <ul style="list-style-type: none"> <li>단면보수(방청)</li> </ul> |

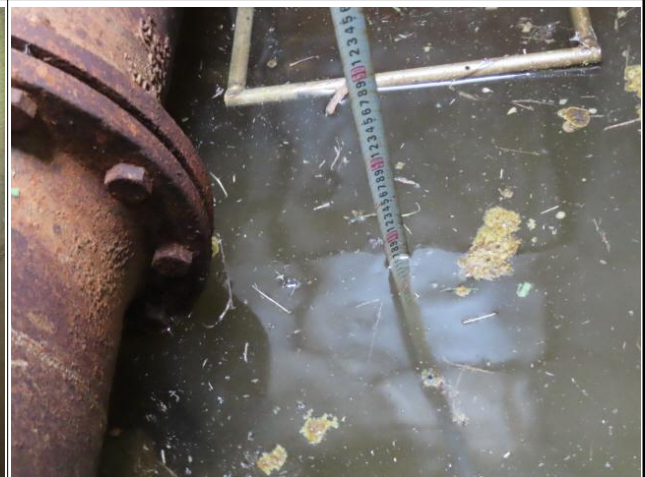
2지 유입밸브실

채수

| 구 분 | | | 전차점검 결과 | 금회점검 결과 | 보수방안 |
|---|---|---|---|---|---|
| | | 2지 | <ul style="list-style-type: none"> <li>체수</li> </ul> | <ul style="list-style-type: none"> <li>체수</li> </ul> | <ul style="list-style-type: none"> <li>주의관찰</li> </ul> |

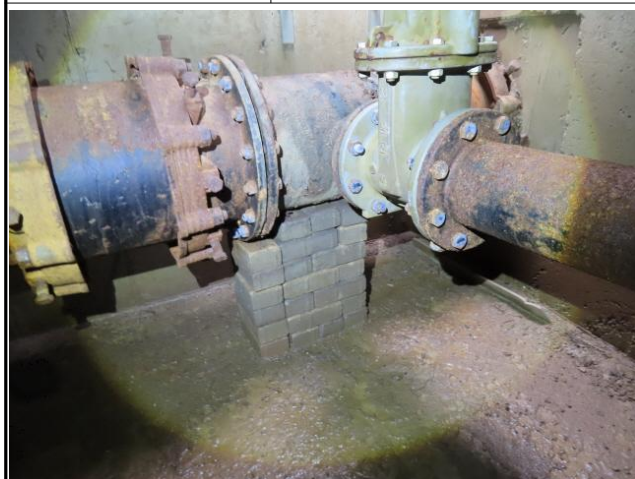
제수변실

관 부식

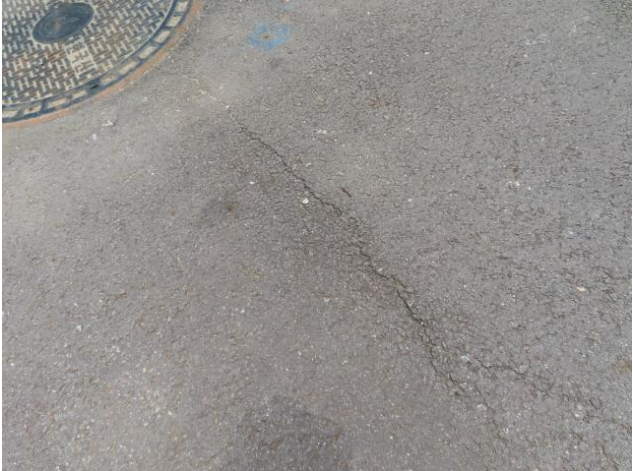
| 전기설비 | 상태양호 | 장내포장 | 아스콘 균열 |

| 구 분 | | | 전차점검 결과 | 금회점검 결과 | 보수방안 |
|---|---|---|---|---|---|
| 주변시설 | | 장내포장 | · 아스콘 균열<br>· 이격<br>· 파손 | · 아스콘 균열<br>· 이격<br>· 파손 | · 주의관찰<br>· 주의관찰<br>· 주의관찰 |

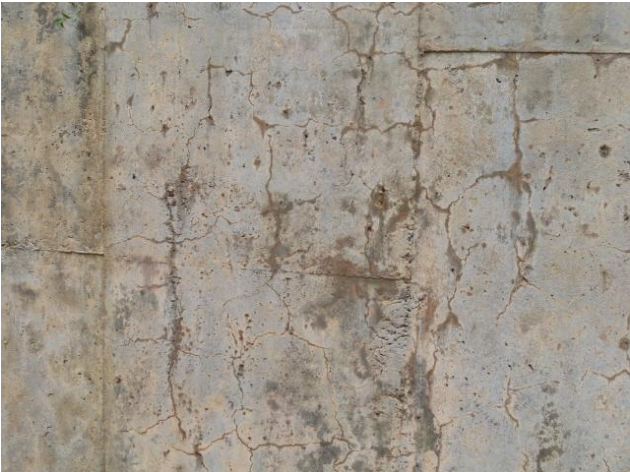
| 옹벽 | 망상균열 | 옹벽 | 균열부백태 |

- 금회 웅벽에서 균열(0.3mm미만), 균열(0.3mm이상), 균열(0.5mm이상), 균열부백태, 망상균열, 재료분리, 이격 등의 손상이 조사되었으며, 웅벽에서 발생한 손상들은 공용기간 증가, 건조수축, 온도변화, 시설물 노후화, 우수 및 수분침투, 외부충격 등으로 발생한 것으로 판단된다.

- 웅벽의 내구성 확보, 추가손상 방지를 위해 표면보수, 충전보수, 주입보수, 단면보수, 썰링보수 등의 보수가 필요할 것으로 판단된다.
- 또한 웅벽에서 발생한 균열(0.5mm이상)은 균열게이지를 부착하여 진행여부를 확인하고 있으며, 현재 진행성은 없는 것으로 조사되었다. 그러나 균열게이지는 파손되어 있는 상태이며 이후 점검자의 원활한 점검을 위해 균열게이지 재설치가 필요할 것으로 판단된다.

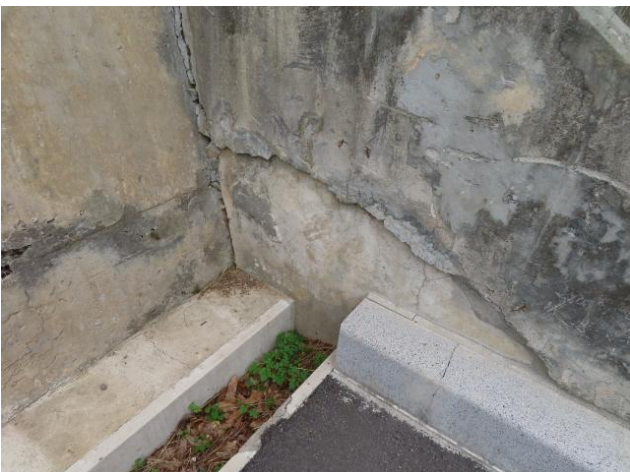
| 옹벽 | 물탈박락 | 옹벽 | 균열(0.5mm이상) |

| 구 분 | | | 전차점검 결과 | 금회점검 결과 | 보수방안 |
|---|---|---|---|---|---|
| | | 옹벽 | · 균열(0.3mm미만)<br>· 균열(0.3mm이상)<br>· 균열(0.5mm이상)<br>· 균열부백태<br>· 망상균열<br>· 몰탈박락<br>· 실링재이격<br>· 실링재탈락<br>· 이격<br>· 재료분리 | · 균열(0.3mm미만)<br>· 균열(0.3mm이상)<br>· 균열(0.5mm이상)<br>· 균열부백태<br>· 망상균열<br>· 몰탈박락<br>· 실링재이격<br>· 실링재탈락<br>· 이격<br>· 재료분리 | · 표면보수<br>· 주입보수<br>· 충전보수<br>· 표면보수<br>· 표면보수<br>· 단면보수<br>· 썰링보수<br>· 썰링보수<br>· 주의관찰<br>· 단면보수 |
