## **07. 능4배수지**

**07.5 정기안전점검표**

| 시 설 물 명 | 능4배수지 | 관 리 주 체 | 화성시맑은물사업소 |
| 준공년월일 | 1994년 01월 01일 | 최종점검년월일 | 2023년 06월 26일 |

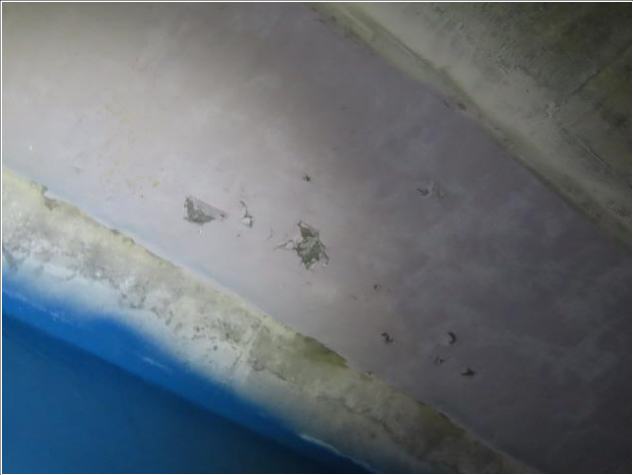
| 1지 상부슬래브 | 보수재 박리 | 1지 상부슬래브 | 철근노출 |

| 구 분 | | | 전차점검 결과 | 금회점검 결과 | 보수방안 |
|---|---|---|---|---|---|
| 배수지 | 1지 | 상부슬래브 | <ul style="list-style-type: none"> <li>균열(0.3mm미만)</li> <li>균열(0.3mm이상)</li> <li>물탈탈락</li> <li>철근노출</li> </ul> | <ul style="list-style-type: none"> <li>도장박리</li> <li>철근노출</li> </ul> | <ul style="list-style-type: none"> <li>표면보수</li> <li>단면보수(방청)</li> </ul> |

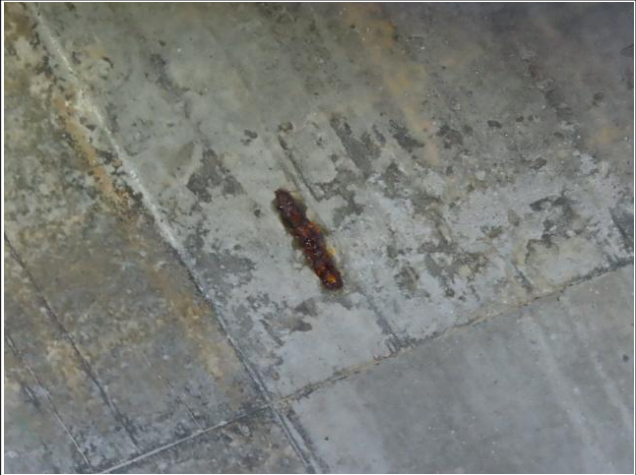
- 철근노출의 경우 피복두께 부족으로 발생한 손상으로 판단되며, 도장박리는 습윤접촉, 접착력 저하로 발생한 것으로 판단된다. 그 외 도장박리, 도장기포는 보수 시공미흡, 접착력 저하 등으로 발생한 것으로 판단되며, 금회 조사된 손상들은 보수를 진행한 이후 정도가 경미하여 단기적인 보수보다 신규손상 및 기존손상의 진전이 확인 되었을 때 일괄 보수하는 것이 바람직 할 것으로 판단된다.

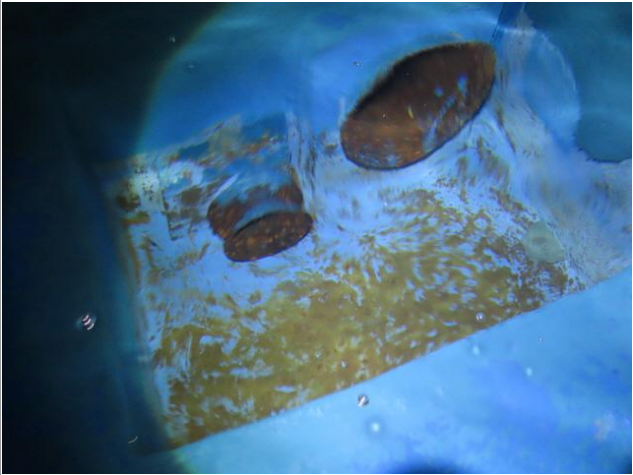
| 1지 바닥슬래브 | 도장박리 | 1지 벽체 | 백태 |

| 구 분 | | | 전차점검 결과 | 금회점검 결과 | 보수방안 |
|---|---|---|---|---|---|
| | | 바닥슬래브 | <ul style="list-style-type: none"> <li>녹물</li> <li>도장박리</li> <li>철근노출</li> </ul> | <ul style="list-style-type: none"> <li>도장박리</li> </ul> | <ul style="list-style-type: none"> <li>재도장</li> </ul> |

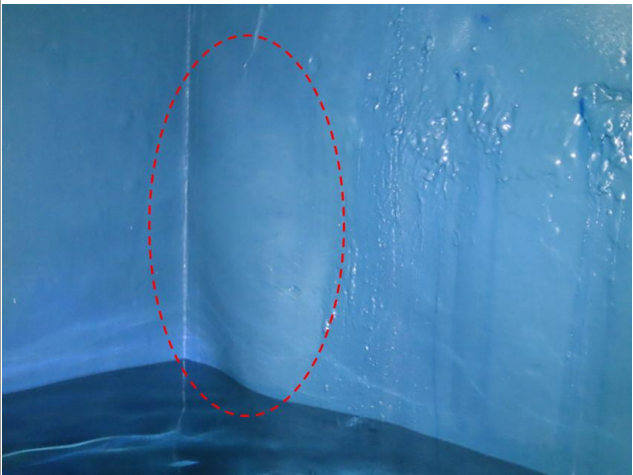
| 1지 벽체 | 도장들뜸 | 1지 기둥 | 도장박리 |

| 구 분 | | | 전차점검 결과 | 금회점검 결과 | 보수방안 |
|---|---|---|---|---|---|
| | | 벽체 | <ul style="list-style-type: none"> <li>녹물</li> <li>도장박리</li> <li>재료분리</li> <li>철근노출, 재료분리</li> </ul> | <ul style="list-style-type: none"> <li>도장기포</li> <li>도장들뜸</li> </ul> | <ul style="list-style-type: none"> <li>재도장</li> <li>재도장</li> </ul> |

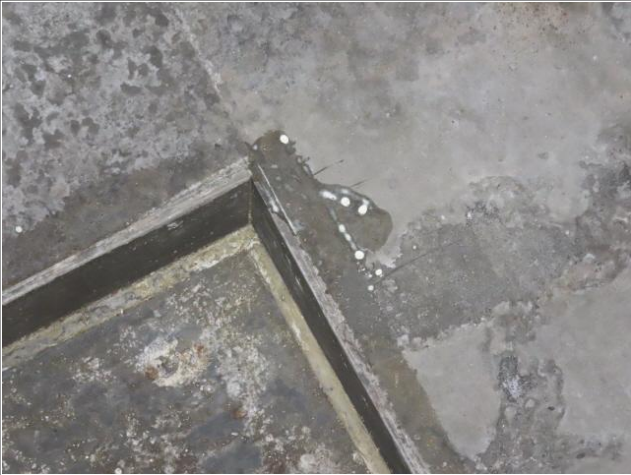
| 2지 상부슬래브 | 백태 | 2지 상부슬래브 | 재료분리 |

| 구 분 | | | 전차점검 결과 | 금회점검 결과 | 보수방안 |
|---|---|---|---|---|---|
| | 2지 | 상부슬래브 | <ul style="list-style-type: none"> <li>녹물</li> <li>물탈파손</li> <li>백태</li> <li>재료분리</li> <li>철근노출</li> </ul> | <ul style="list-style-type: none"> <li>녹물</li> <li>물탈파손</li> <li>백태</li> <li>재료분리</li> <li>철근노출</li> </ul> | <ul style="list-style-type: none"> <li>주의관찰</li> <li>단면보수</li> <li>표면보수</li> <li>단면보수</li> <li>단면보수(방청)</li> </ul> |

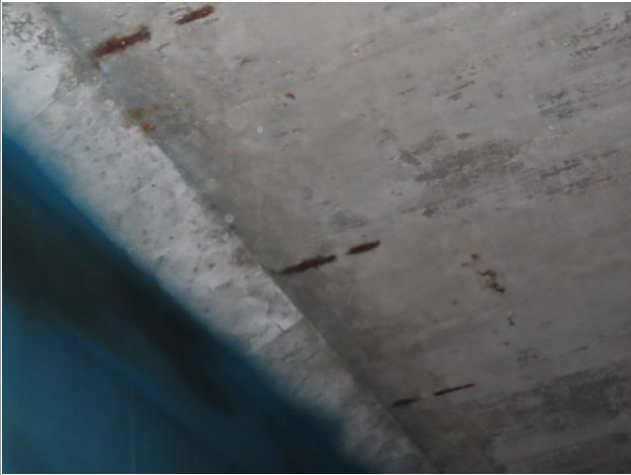
| 2지 상부슬래브 | 철근노출 | 2지 바닥슬래브 | 상태양호 |

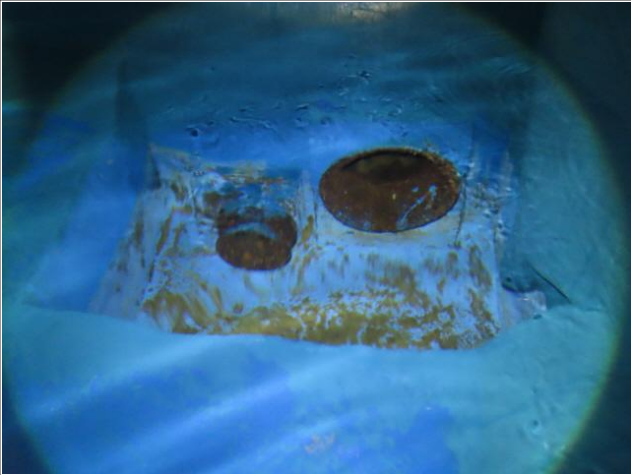
| 1지 유출배관 | 관 부식 | 2지 유출배관 | 관 부식 |

- 기전설비 배관류에서 일괄적으로 관 부식이 조사되었으며, 전기설비는 대체적으로 양호한 것으로 조사되었다.
- 배관 부식은 공용기간 증가, 지속적인 습윤접촉으로 발생한 것으로 판단되며, 재도장이 필요할 것으로 판단된다.
- 배수지 주변에 설치된 부재(배수로, 웅스)는 대체적으로 양호한 것으로 조사되었다.

| 구 분 | | | 전차점검 결과 | 금회점검 결과 | 보수방안 |
|---|---|---|---|---|---|
| 기전<br>설비 | 기계<br>설비 | 배관류 | · 관 부식 | · 관 부식 | · 재도장 |

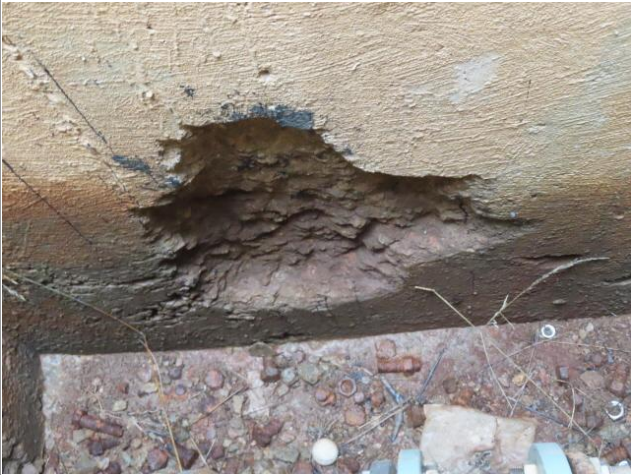
| 1지 유입밸브실 | 박락 | 통합 유출밸브실 | 백태 |

- 밸브실(유입, 통합 유출)에서 박락, 백태, 체수 등이 조사되었으며, 이는 외부충격, 습윤접촉, 우수침투 등으로 발생한 것으로 판단된다.
- 금회 밸브실에서 조사된 손상들은 단면보수, 표면보수 등의 보수공법이 요구되나, 정도가 경미하여 단기적은 보수보다 중장기적인 보수계획 수립 후 일괄 보수하는 것이 적합할 것으로 판단된다.

| 구 분 | | | 전차점검 결과 | 금회점검 결과 | 보수방안 |
|---|---|---|---|---|---|
| 밸브실 | 유입<br>밸브실 | 1지 | <ul style="list-style-type: none"> <li>박락</li> </ul> | <ul style="list-style-type: none"> <li>박락</li> </ul> | <ul style="list-style-type: none"> <li>단면보수</li> </ul> |

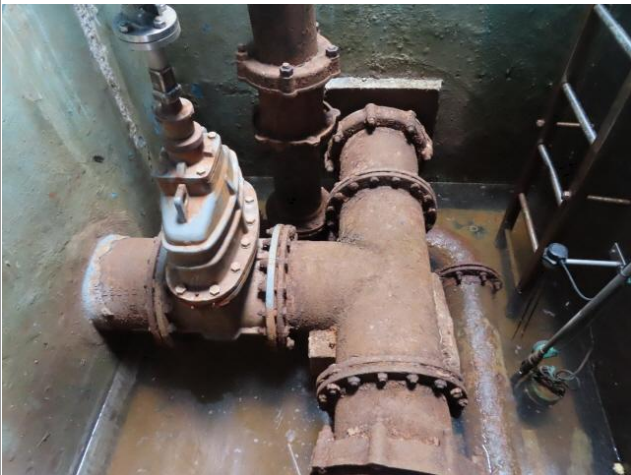
| 통합유출밸브실 | 관 부식 | 통합유출밸브실 | 채수 |

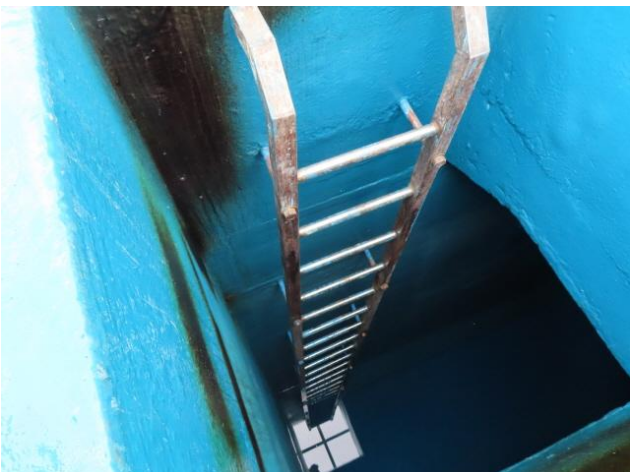
| 공중이용시설 | 1지 사다리 부식 | 공중이용시설 | 2지 사다리 부식 |

- 공중이용시설 부재에서 조사된 1지, 2지 사다리 부식은 정도가 경미하나 배수지 내부의 청결도를 위해 재도장이 필요할 것으로 필요하며, 밸브실 사다리 미고정의 경우 공간이 협소하여, 주의관찰이 바람직 할 것으로 판단된다.

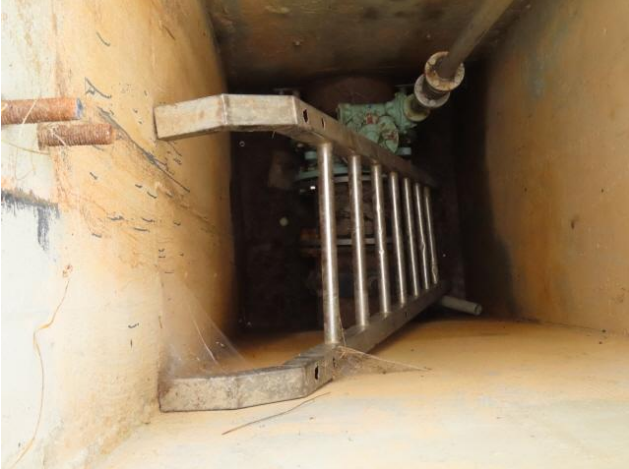
| 공중이용시설 | 1지 유입밸브실<br>사다리 미고정 | 공중이용시설 | 2지 유입밸브실<br>사다리 미고정 |

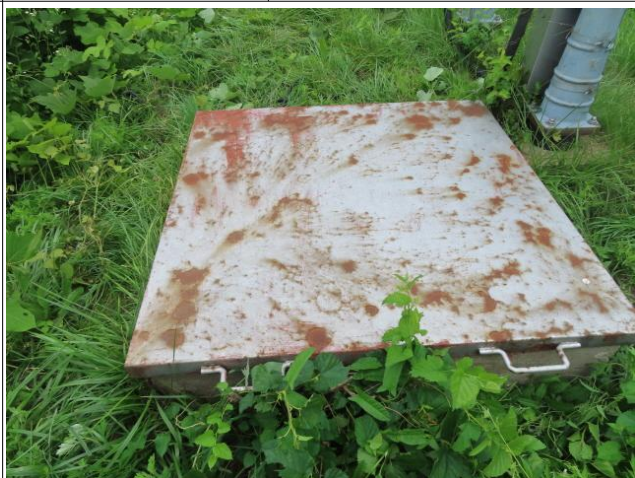
| 공중이용시설 | 2지 유입밸브실<br>점검구 덮개 상태양호 | 공중이용시설 | 통합 유출밸브실<br>덮개 부식 |
