## **08. 능5배수지**

## 08.1 시설물 현황

| 구 분 | 내 용 | 구 분 | 내 용 |
|---|---|---|---|
| 시설물명 | 능5배수지 | 시설물번호 | WS2005-0000019 |

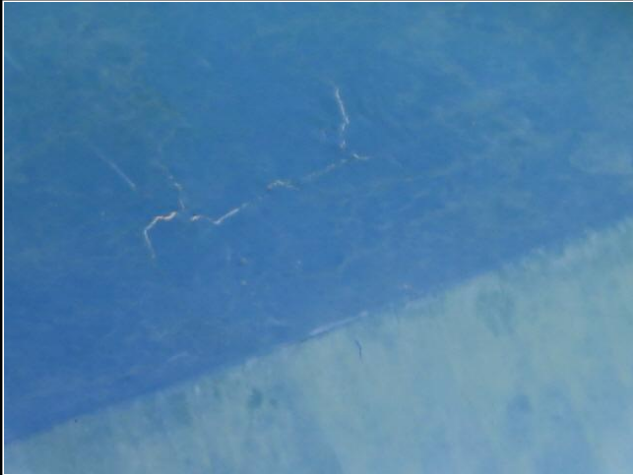
| 1지 상부슬래브 | 균열(0.3mm미만) | 1지 상부슬래브 | 도장박락 |

| 구 분 | | 전차점검 결과 | 금회점검 결과 | 보수방안 |
|---|---|---|---|---|
| 배<br>수<br>지 | 1지 | 상부슬래브 | · 균열(0.3mm미만)<br>· 도장박락<br>· 도장박리 | · 표면보수<br>· 재도장<br>· 재도장 |

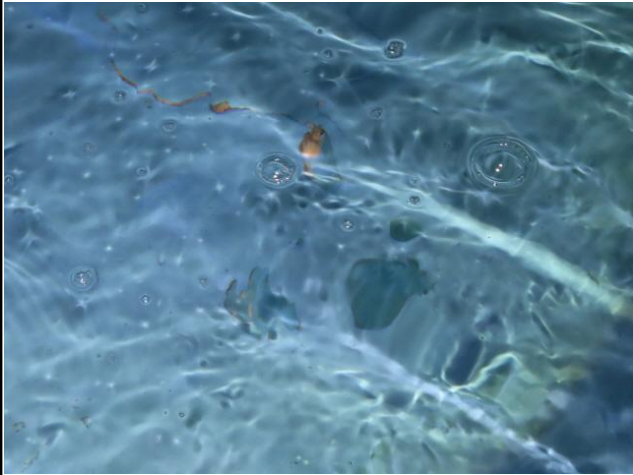
| 1지 바닥슬래브 | 도장박리 | 1지 벽체 | 도장박락 / 녹물 |

| 구 분 | | 전차점검 결과 | 금회점검 결과 | 보수방안 |
|---|---|---|---|---|
| | | 바닥슬래브 | · 도장박리 | · 재도장 |

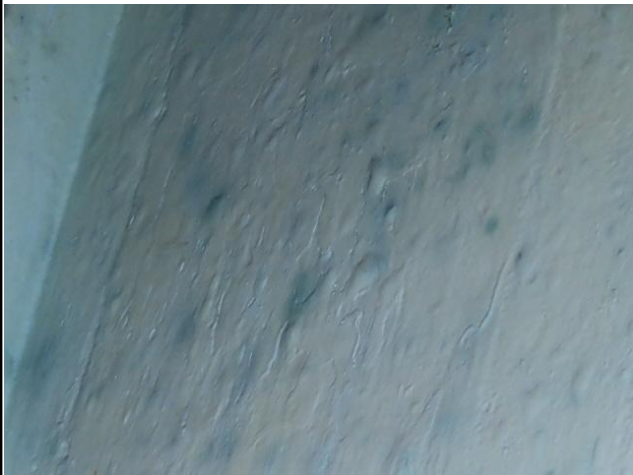
| 1지 도류벽 | 도장기포 | 1지 기둥 | 도장기포 |

| 구 분 | | 전차점검 결과 | 금회점검 결과 | 보수방안 |
|---|---|---|---|---|
| | | 도류벽 | · 녹물<br>· 도장박리<br>· 도장박락 | · 청소<br>· 재도장<br>· 재도장<br>· 재도장 |

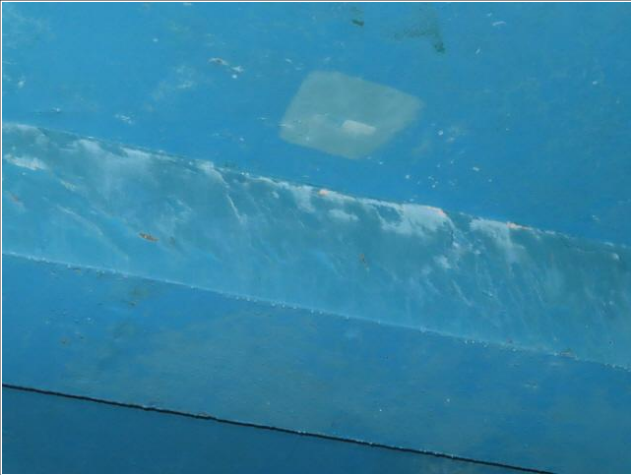
| 2지 상부슬래브 | 백태 | 2지 상부슬래브 | 도장박락 |

| 구 분 | | 전차점검 결과 | 금회점검 결과 | 보수방안 |
|---|---|---|---|---|
| | 2지 | 상부슬래브 | · 도장들뜸<br>· 도장박락<br>· 도장박리 | · 재도장<br>· 재도장<br>· 재도장<br>· 표면보수 |

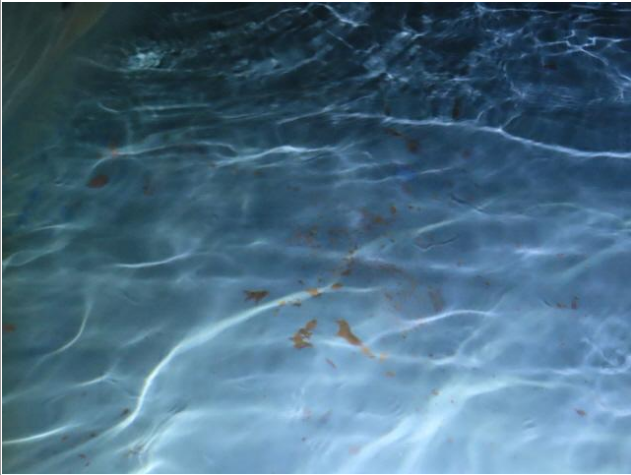
| 2지 바닥슬래브 | 도장박리 | 2지 벽체 | 도장박리 |

| 구 분 | | 전차점검 결과 | 금회점검 결과 | 보수방안 |
|---|---|---|---|---|
| | | 바닥슬래브 | · 녹물<br>· 도장박락<br>· 도장박리 | · 청소<br>· 재도장<br>· 재도장 |

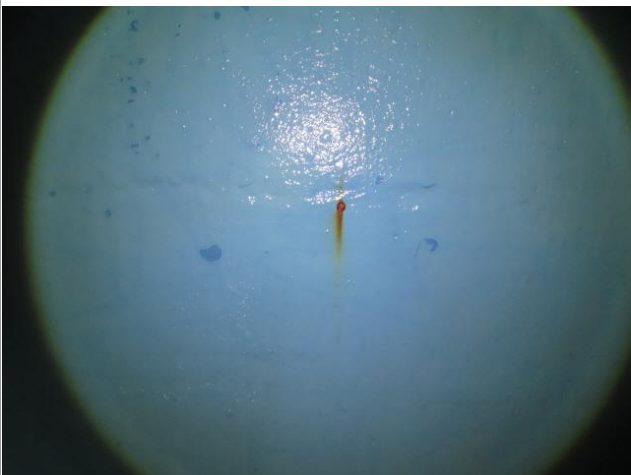
| 2지 벽체 | 녹물 | 2지 도류벽 | 도장박리 |

| 구 분 | | 전차점검 결과 | 금회점검 결과 | 보수방안 |
|---|---|---|---|---|
| | | 벽체 | · 녹물<br>· 도장박리 | · 청소<br>· 재도장 |

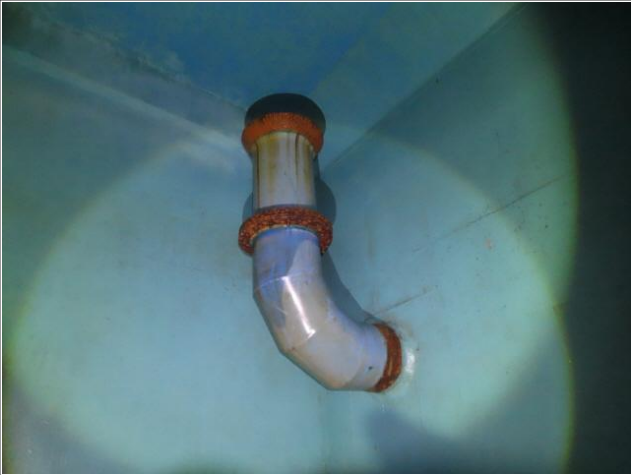
| 1지 유입배관 | 관 부식 | 2지 유입배관 | 관 부식 |

| 구 분 | | | 전차점검 결과 | 금회점검 결과 | 보수방안 |
|---|---|---|---|---|---|
| 기전<br>설비 | 기계<br>설비 | 배관류 | • 관 부식 | • 관 부식 | • 재도장 |

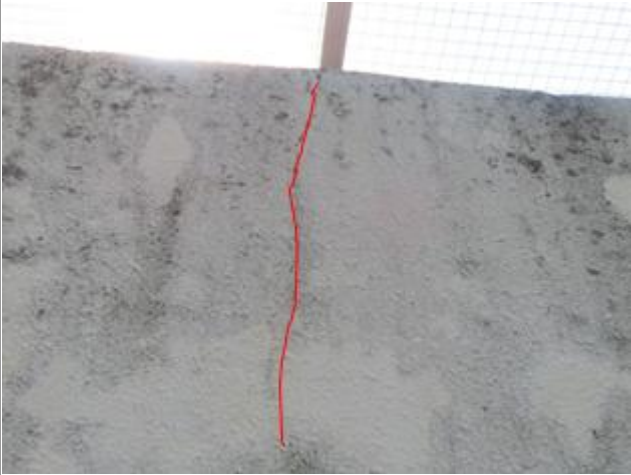
| 검수실 외부 | 균열(0.3mm미만) | 검수실 내부 | 균열(0.3mm이상) |

| 구 분 | | 전차점검 결과 | 금회점검 결과 | 보수방안 |
|---|---|---|---|---|
| | 검수실 | 검수실 외부 | · 균열(0.3mm미만)<br>· 균열(0.3mm이상) | · 표면보수<br>· 주입보수 |

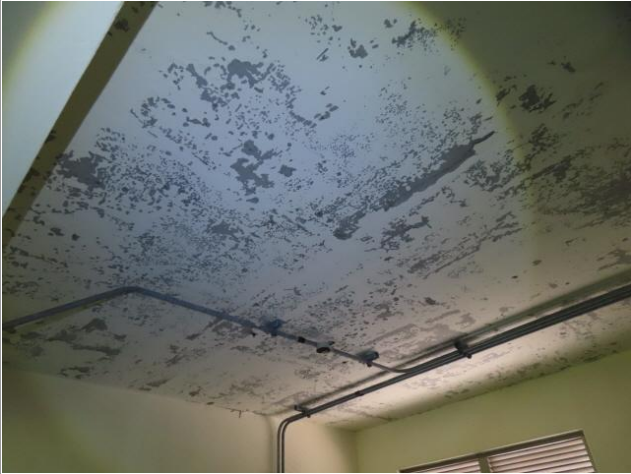
| 검수실 내부 | 도장박리 | 배관검수실 내부 | 철근노출 |

| 구 분 | | 전차점검 결과 | 금회점검 결과 | 보수방안 |
|---|---|---|---|---|
| | | 검수실 내부 | · 균열(0.3mm미만)<br>· 균열(0.3mm이상)<br>· 녹물흔적<br>· 도장박리<br>· 이격 | · 표면보수<br>· 주입보수<br>· 청소<br>· 재도장<br>· 주의관찰 |

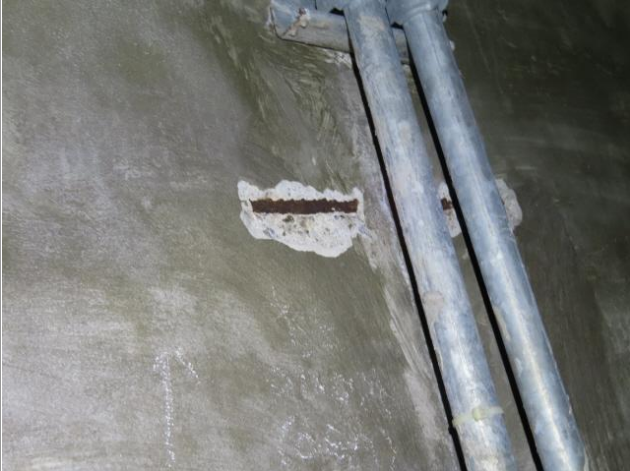
| 유입밸브실 | 철근노출 | 유입밸브실 | 백태 |

| 구 분 | | | 전차점검 결과 | 금회점검 결과 | 보수방안 |
|---|---|---|---|---|---|
| | 밸브실 | 유입밸브실 | <ul style="list-style-type: none"> <li>• 파손</li> <li>• 균열(0.3mm미만)</li> <li>• 균열부백태</li> <li>• 망상균열, 백태</li> <li>• 백태</li> <li>• 전선마감불량, 누수</li> <li>• 철근노출</li> <li>• 철근노출, 박락</li> </ul> | <ul style="list-style-type: none"> <li>• 파손</li> <li>• 균열(0.3mm미만)</li> <li>• 균열부백태</li> <li>• 망상균열, 백태</li> <li>• 백태</li> <li>• 전선마감불량, 누수</li> <li>• 철근노출</li> <li>• 철근노출, 박락</li> </ul> | <ul style="list-style-type: none"> <li>• 단면보수</li> <li>• 표면보수</li> <li>• 표면보수</li> <li>• 표면보수</li> <li>• 표면보수</li> <li>• 주의관찰</li> <li>• 단면보수(방청)</li> <li>• 단면보수(방청)</li> </ul> |

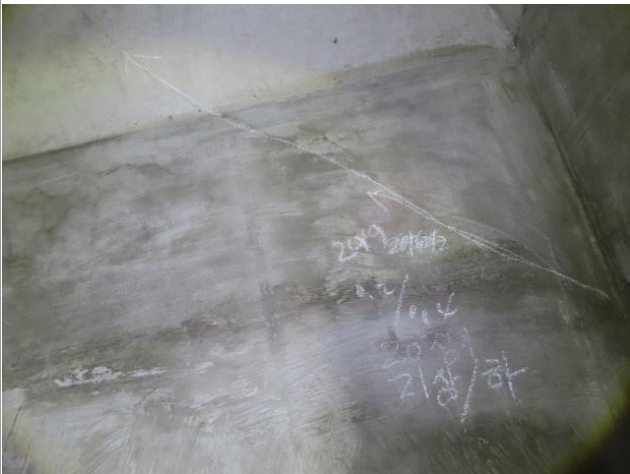
| 유입밸브실 | 균열(0.3mm미만) | 유출밸브실 | 백태 |

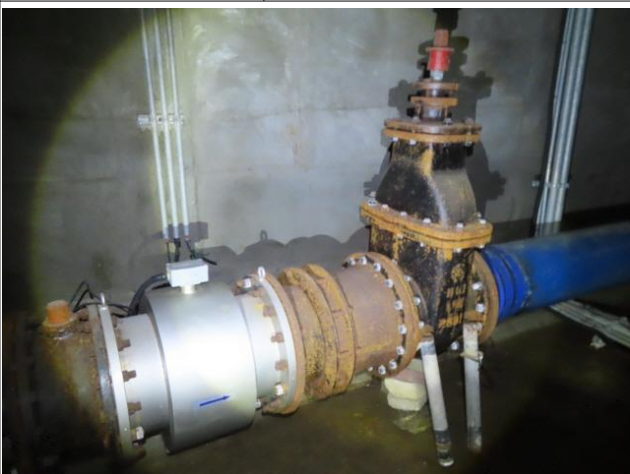
| 기계설비 | 관 부식 | 전기설비 | 상태양호 |

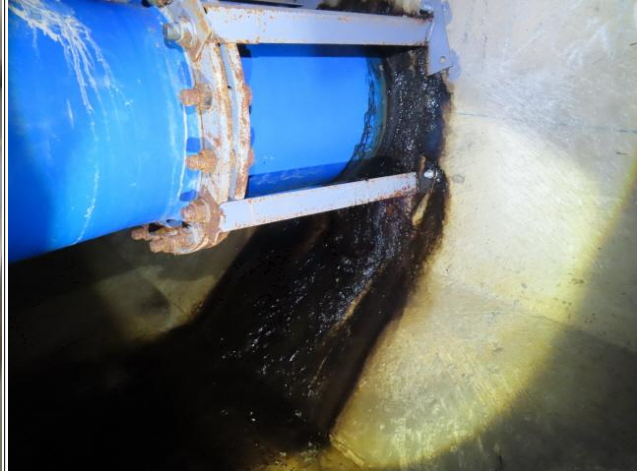
| 전기설비 | 상태양호 | 유출밸브실 | 누수흔적 |

| 구 분 | | | 전차점검 결과 | 금회점검 결과 | 보수방안 |
|---|---|---|---|---|---|
| | | 유출밸브실 | <ul style="list-style-type: none"> <li>• 균열부백태</li> <li>• 녹물흔적</li> <li>• 누수</li> <li>• 백태</li> <li>• 전선마감불량</li> <li>• 누수흔적</li> <li>• 철근노출</li> </ul> | <ul style="list-style-type: none"> <li>• 균열부백태</li> <li>• 녹물흔적</li> <li>• 누수</li> <li>• 백태</li> <li>• 전선마감불량</li> <li>• 누수흔적</li> <li>• 철근노출</li> </ul> | <ul style="list-style-type: none"> <li>• 표면보수</li> <li>• 주의관찰</li> <li>• 지수보수</li> <li>• 표면보수</li> <li>• 주의관찰</li> <li>• 지수보수</li> <li>• 단면보수(방청)</li> </ul> |

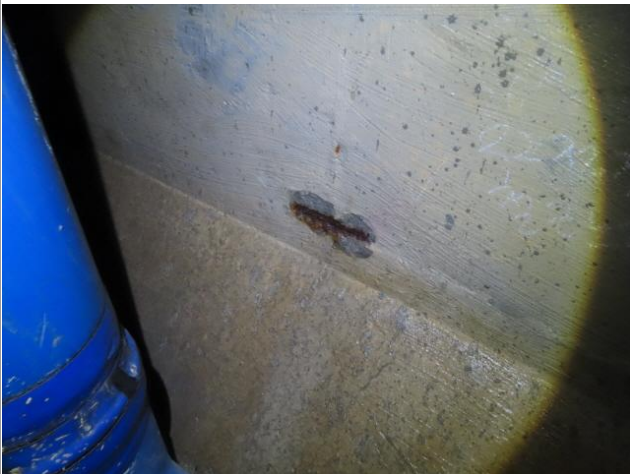
| 유출밸브실 | 철근노출 | 유출밸브실 | 전선마감불량 |

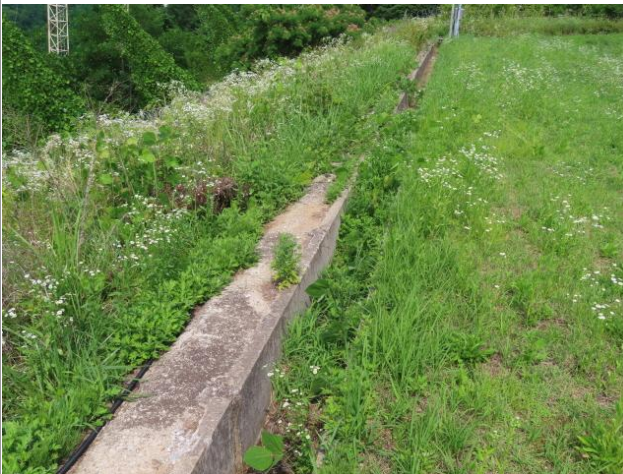
| 배수로 | 토사퇴적 | 배수지 상부 | 상태양호 |

- 배수지 주변에 설치된 부재(휨수, 배수로, 사면, 환기구 등)은 대체적으로 상태가 양호한 것으로 조사되었으며, 배수로 일부에 경미한 토사퇴적이 조사되었다. 장마철, 우수발생시 원활한 배수를 위해 배수로 청소가 필요할 것으로 판단되며, 그 외 부재들은 지속적인 점검을 통한 신규 손상 발생여부를 확인 하는 것이 바람직 할 것으로 판단된다.

| 구 분 | | | 전차점검 결과 | 금회점검 결과 | 보수방안 |
|---|---|---|---|---|---|
| | | 배수로 | • 토사퇴적 | • 토사퇴적 | • 청소 |
