## **09. 능5배수지(증설)**

**09.5 정기안전점검표**

| 구 분 | 내 용 | 구 분 | 내 용 |
|---|---|---|---|
| 시설물명 | 능5배수지(증설) | 시설물번호 | WS2021-0000010 |

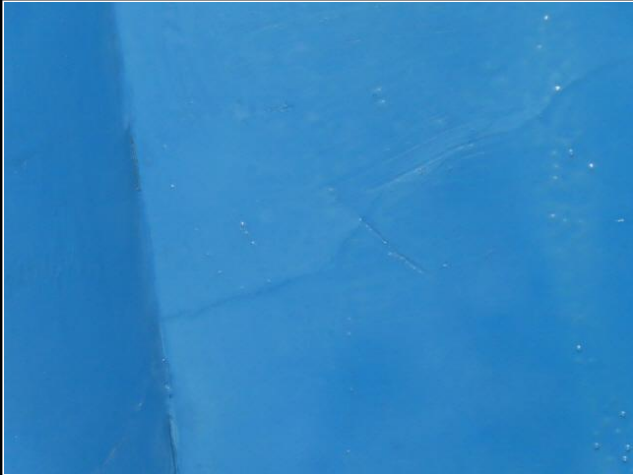
| 1지 상부슬래브 | 균열(0.3mm미만) | 1지 상부슬래브 | 균열부백태 |

| 구 분 | | | 전차점검 결과 | 금회점검 결과 | 보수방안 |
|---|---|---|---|---|---|
| | | 바닥슬래브 | · 균열(0.3mm미만) | · 균열(0.3mm미만) | · 표면보수 |

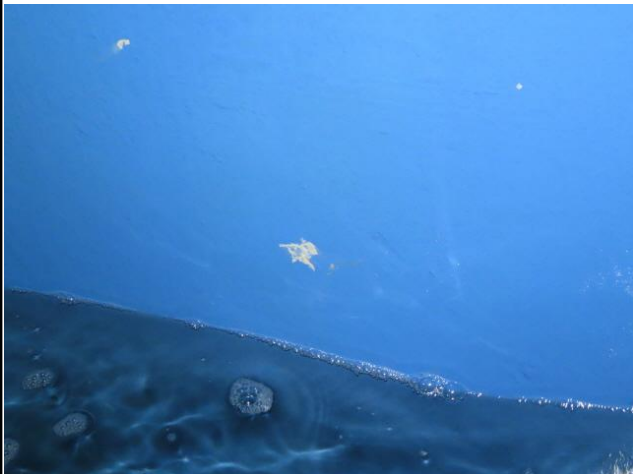
| 1지 벽체 | 백태 | 1지 벽체 | 균열부백태 |

| 구 분 | | | 전차점검 결과 | 금회점검 결과 | 보수방안 |
|---|---|---|---|---|---|
| | | | · 균열부백태<br>· 도장박리 | · 균열부백태<br>· 도장박리<br>· 백태 | · 표면보수<br>· 재도장<br>· 표면보수 |

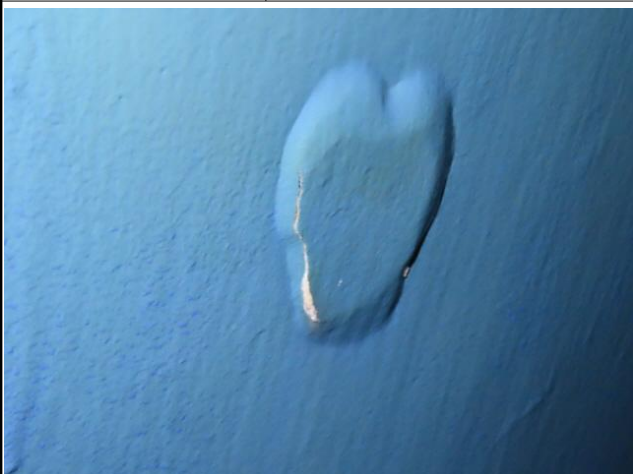
| 1지 벽체 | 도장박리 | 1지 기둥 | 상태양호 |

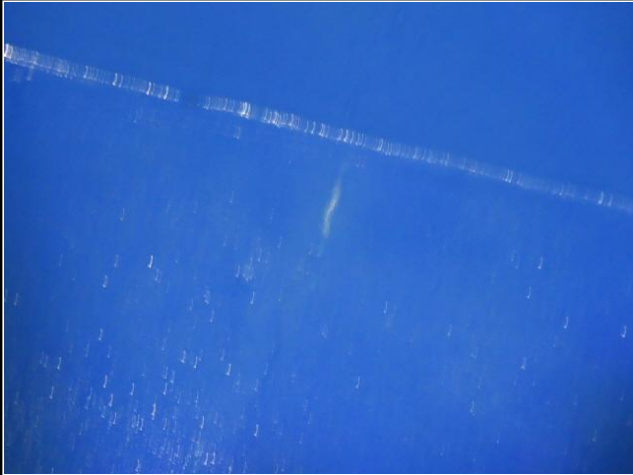
| 2지 상부슬래브 | 균열부백태 | 2지 바닥슬래브 | 균열(0.3mm미만) |

| 구 분 | | | 전차점검 결과 | 금회점검 결과 | 보수방안 |
|---|---|---|---|---|---|
| | 2지 | 상부슬래브 | · 녹물 | · 녹물<br>· 균열부백태 | · 청소<br>· 표면보수 |

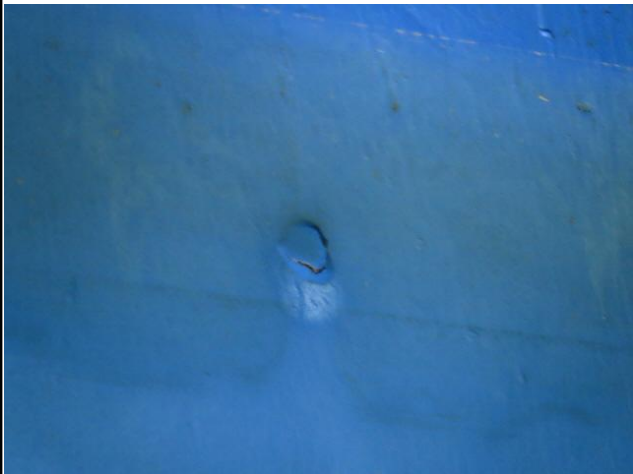
| 2지 벽체 | 도장박리 | 2지 벽체 | 백태 |

| 구 분 | | | 전차점검 결과 | 금회점검 결과 | 보수방안 |
|---|---|---|---|---|---|
| | | 벽체 | · 도장박리<br>· 균열(0.3mm미만) | · 도장박리<br>· 균열(0.3mm미만) | · 재도장<br>· 표면보수 |

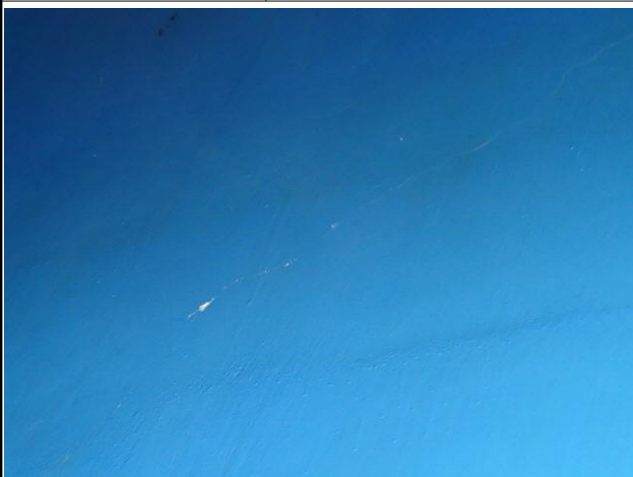
| 2지 벽체 | 균열부백태 | 2지 도류벽 | 상태양호 |

| 구 분 | | | 전차점검 결과 | 금회점검 결과 | 보수방안 |
|---|---|---|---|---|---|
| | | | · 균열부백태<br>· 백태 | · 균열부백태<br>· 백태 | · 표면보수<br>· 표면보수 |

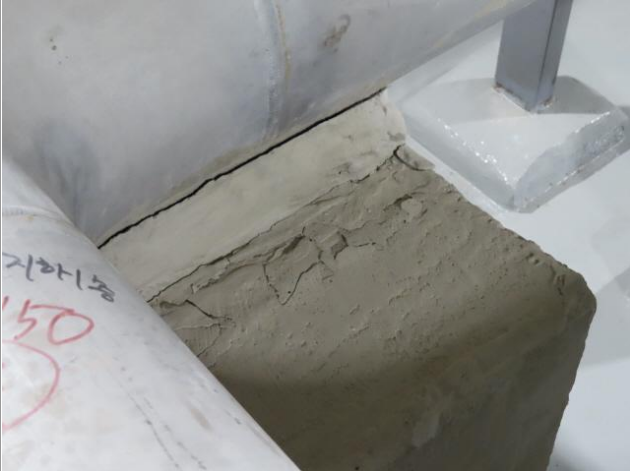
| 유입밸브실 | 박리 | 유입밸브실 | 누수 |

| 구 분 | | | 전차점검 결과 | 금회점검 결과 | 보수방안 |
|---|---|---|---|---|---|
| 밸브실 | 유입밸브실 | 유입밸브실 | · 박리<br>· 균열(0.3mm미만)<br>· 누수<br>· 백태 | · 박리<br>· 균열(0.3mm미만)<br>· 누수<br>· 백태<br>· 균열부백태<br>· चे수 | · 단면보수<br>· 표면보수<br>· 지수보수<br>· 표면보수<br>· 표면보수<br>· 주의관찰 |

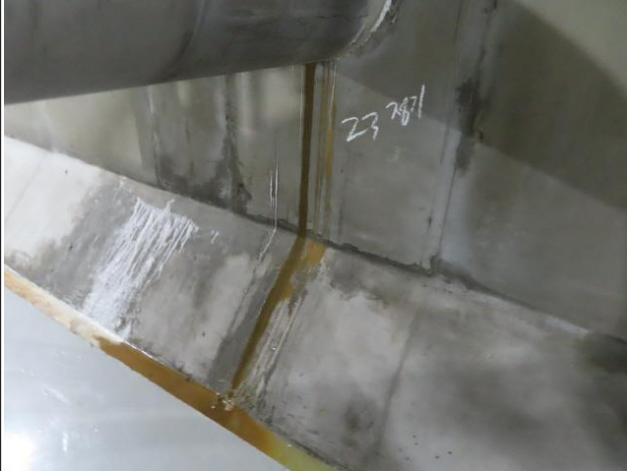
- 금회 유입밸브실 배관과 벽체 접합부에서 누수가 발생하고 있는 것으로 확인되었으며, 지속적인 누수로 유도배수로에 체수가 발생하여, 하층 유출밸브실까지 영향을 미치는것이 조사되었다. 현재 누수 및 체수로 인해 유출밸브실에 2차손상(계단 표면박리)까지 발생한 것으로 조사되어, 시설물의 내구성 확보, 추가손상방지를 위해 지수보수, 실링보수, 표면보수가 필요할 것으로 판단된다.

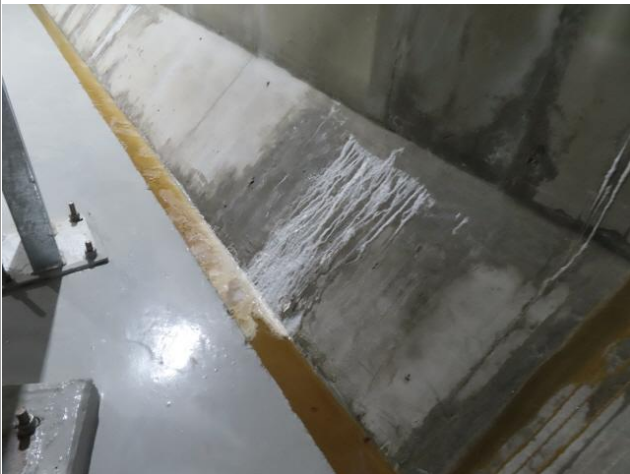
| 유입밸브실 | 백태 | 유입밸브실 | 체수 |

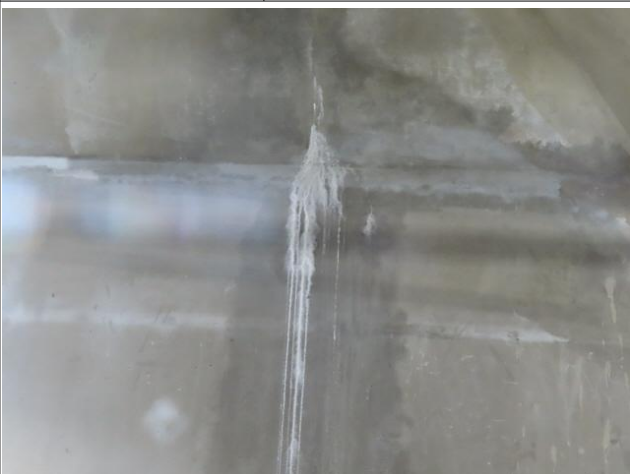
| 유출밸브실 | 백태 | 유출밸브실 | 체수 |

| 구 분 | | | 전차점검 결과 | 금회점검 결과 | 보수방안 |
|---|---|---|---|---|---|
| | | 유출밸브실 | · 백태 | · 백태<br>· चे수<br>· 표면박리 | · 표면보수<br>· 주의관찰<br>· 단면보수 |

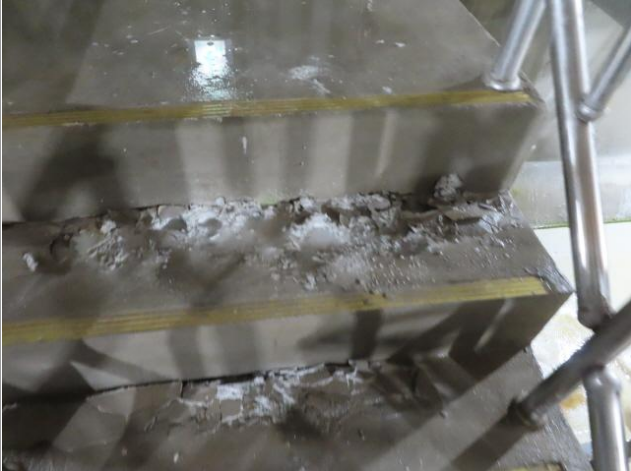
| 유출밸브실 | 표면박리 | 유출밸브실 | 백태 |

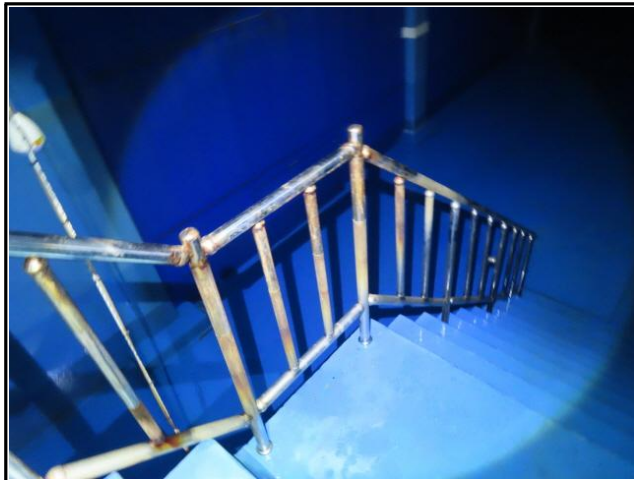
1지 난간부식

| 구 분 | | | 전차점검 결과 | 금회점검 결과 | 보수방안 |
|---|---|---|---|---|---|
| 공중이용시설 | | | 상태양호 | · 1지 난간부식<br>· 2지 난간부식 | · 재도장<br>· 재도장 |

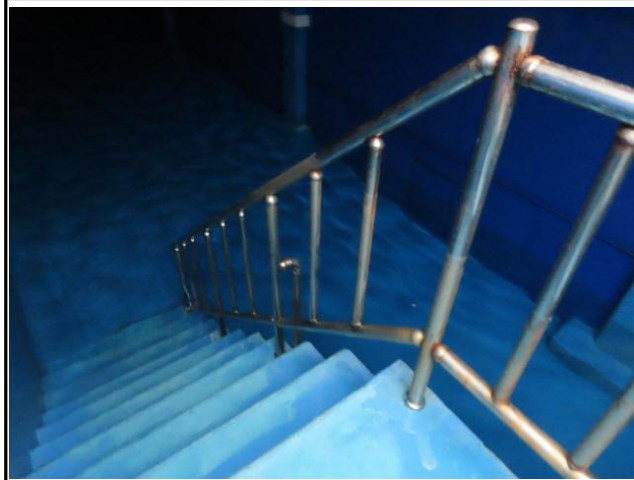
공중이용시설

2지 난간부식
